KORPS LANDELIJKE POLITIEDIENSTEN

PROCES - VERBAAL  
bevindingen

O N D E R Z O E K S R A P P O R T

# Situatie tekening PH-KIS/ CS-DFP Rotterdam

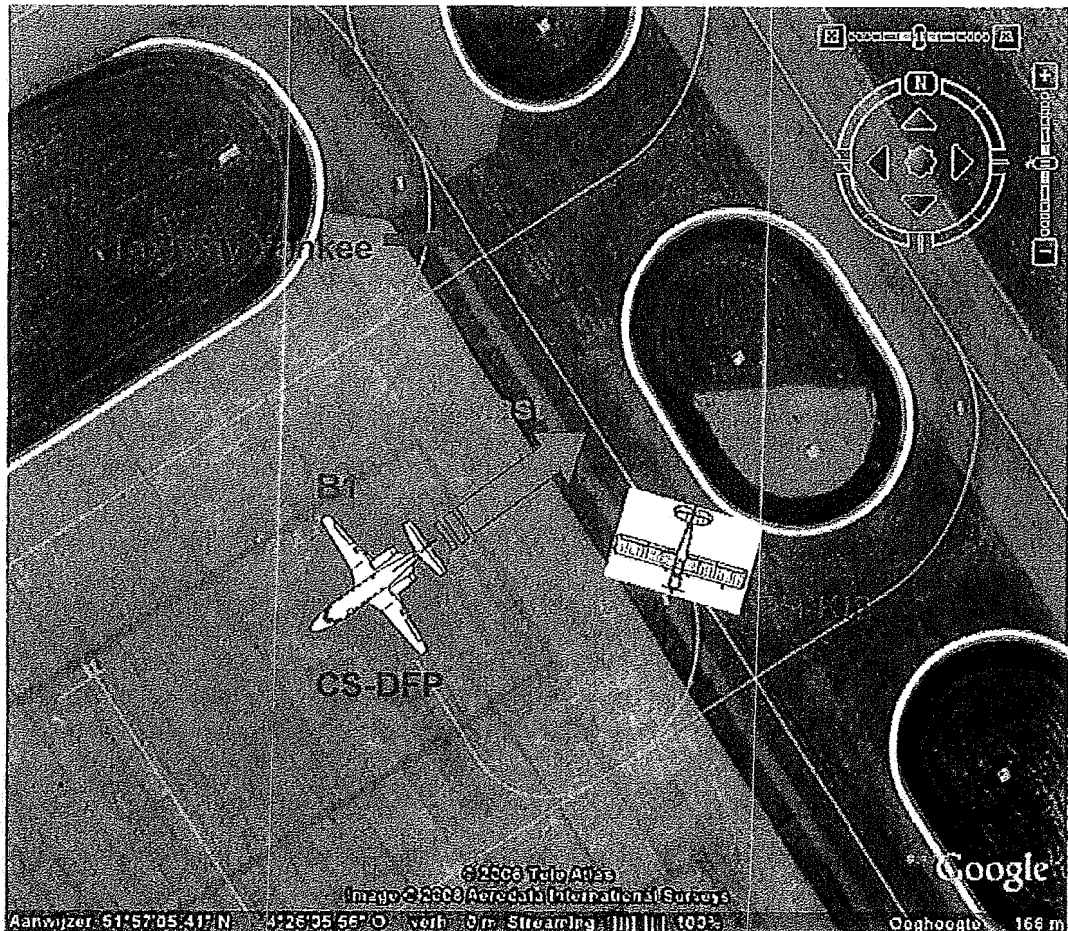
Het luchtvaartuig was eerder op aanwijzing van de havendienst op B1 geparkeerd in verband met het uitvoeren van "engine tests". Het luchtvaartuig stond zo geparkeerd dat de neus van het luchtvaartuig in de richting wees waarvan de wind afkomstig was. Het luchtvaartuig stond op deze manier parallel geparkeerd aan start en landingsbaan 24. De motoren stonden op deze manier gericht op taxiway Yankee.

Op dat moment taxiede het luchtvaartuig PH-KIS op taxiway Yankee achterlangs. Door de sterke luchtstromingen (ook wel "Jet Blast" genoemd), veroorzaakt door de motoren van de CS-DFF, werd het luchtvaartuig PH-KIS opgetild en opzij gezet waardoor het als eerst met de linkervleugeltip de grond raakte en vervolgens met de neus op de grond tot stilstand kwam. Het luchtvaartuig stond op dat moment in een hoek van ongeveer 45 graden met de staart omhoog.

Een situatietekening is ter verduidelijking als bijlage bij dit onderzoeksrapport gevoegd.

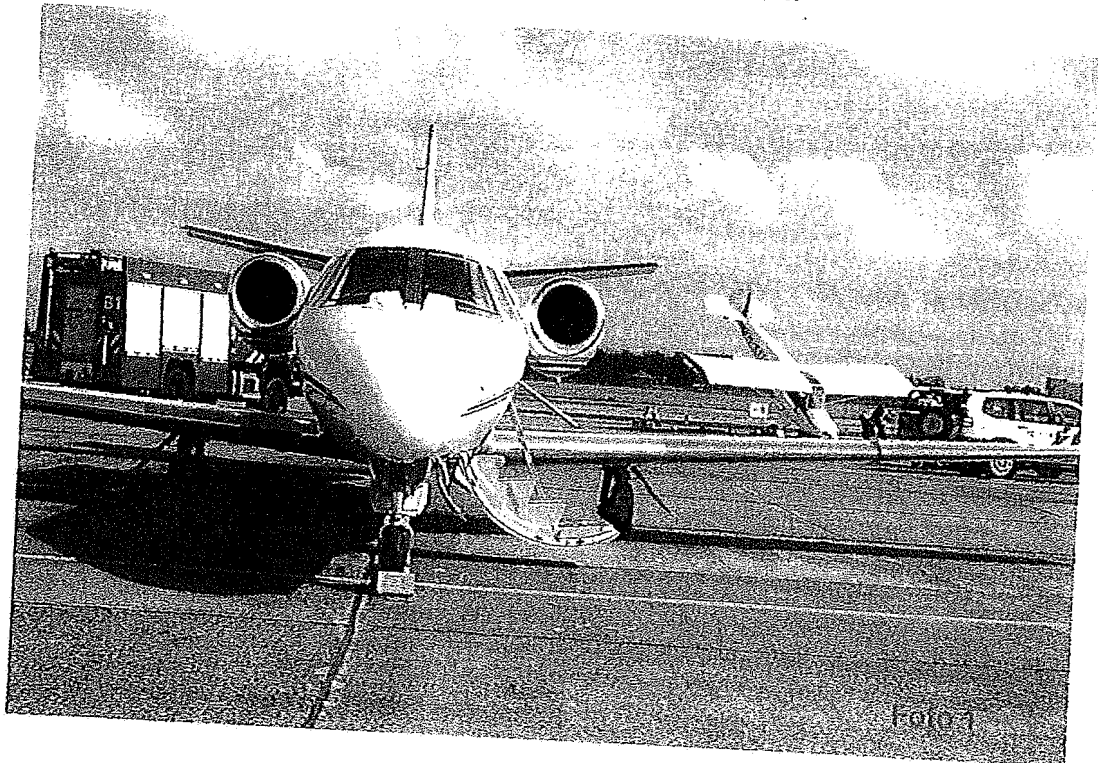
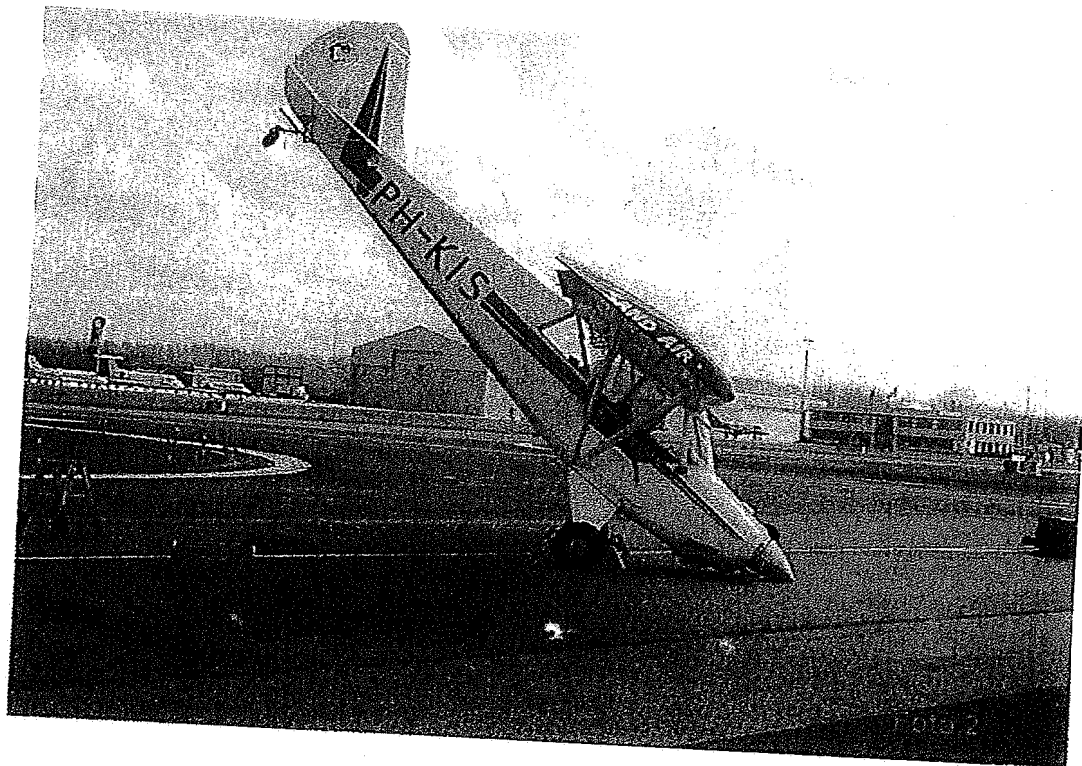
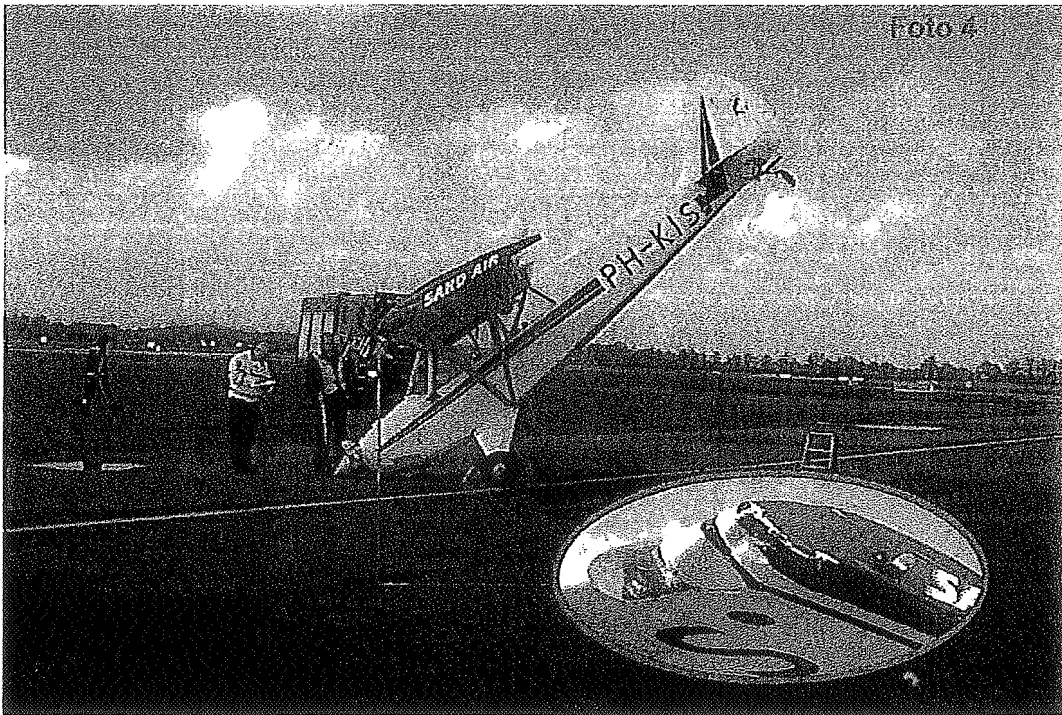
Fotobijlage PH-KIS/ CS-DFP Rotterdam

3. **Algemene gegevens**
  - a) Datum en tijdstip : maandag 31 maart 2008 te 12.00  
uur
  - b) Plaats : Rotterdam
  - c) Vluchtfase : taxiën  
Doel of aard van de vlucht : Reklame Sleepvlucht  
Plaats van vertrek : Rotterdam (EHRD)  
Datum en tijdstip van vertrek : 31 maart 2008 te 09.00 uur  
Bestemming van de vlucht : Rotterdam (EHRD)  
VFR of IFR vlucht : VFR  
Vliegplan : ja  
Radiokontakt met verkeersleiding: ja  
Radiokontakt met havendienst : nee
  - d) Aantal inzittenden : 1  
Bemanning : 1  
Passagiers : 0
  - e) Toestand na het ongeval  
Schade aan het Luchtvaartuig : Propeller aan twee zijden  
verbogen, linker vleugeltip  
gedeukt  
Gewonden : geen  
Dodden : geen  
Schade aan derden : nee
