**24-Uurs rapportage bijna trein –
trein botsing na STS-passage van
sein 1288 op spoor 13 te Utrecht
CS d.d. 25-04-2012**

Van ProRail/VL

Datum 26 april 2012

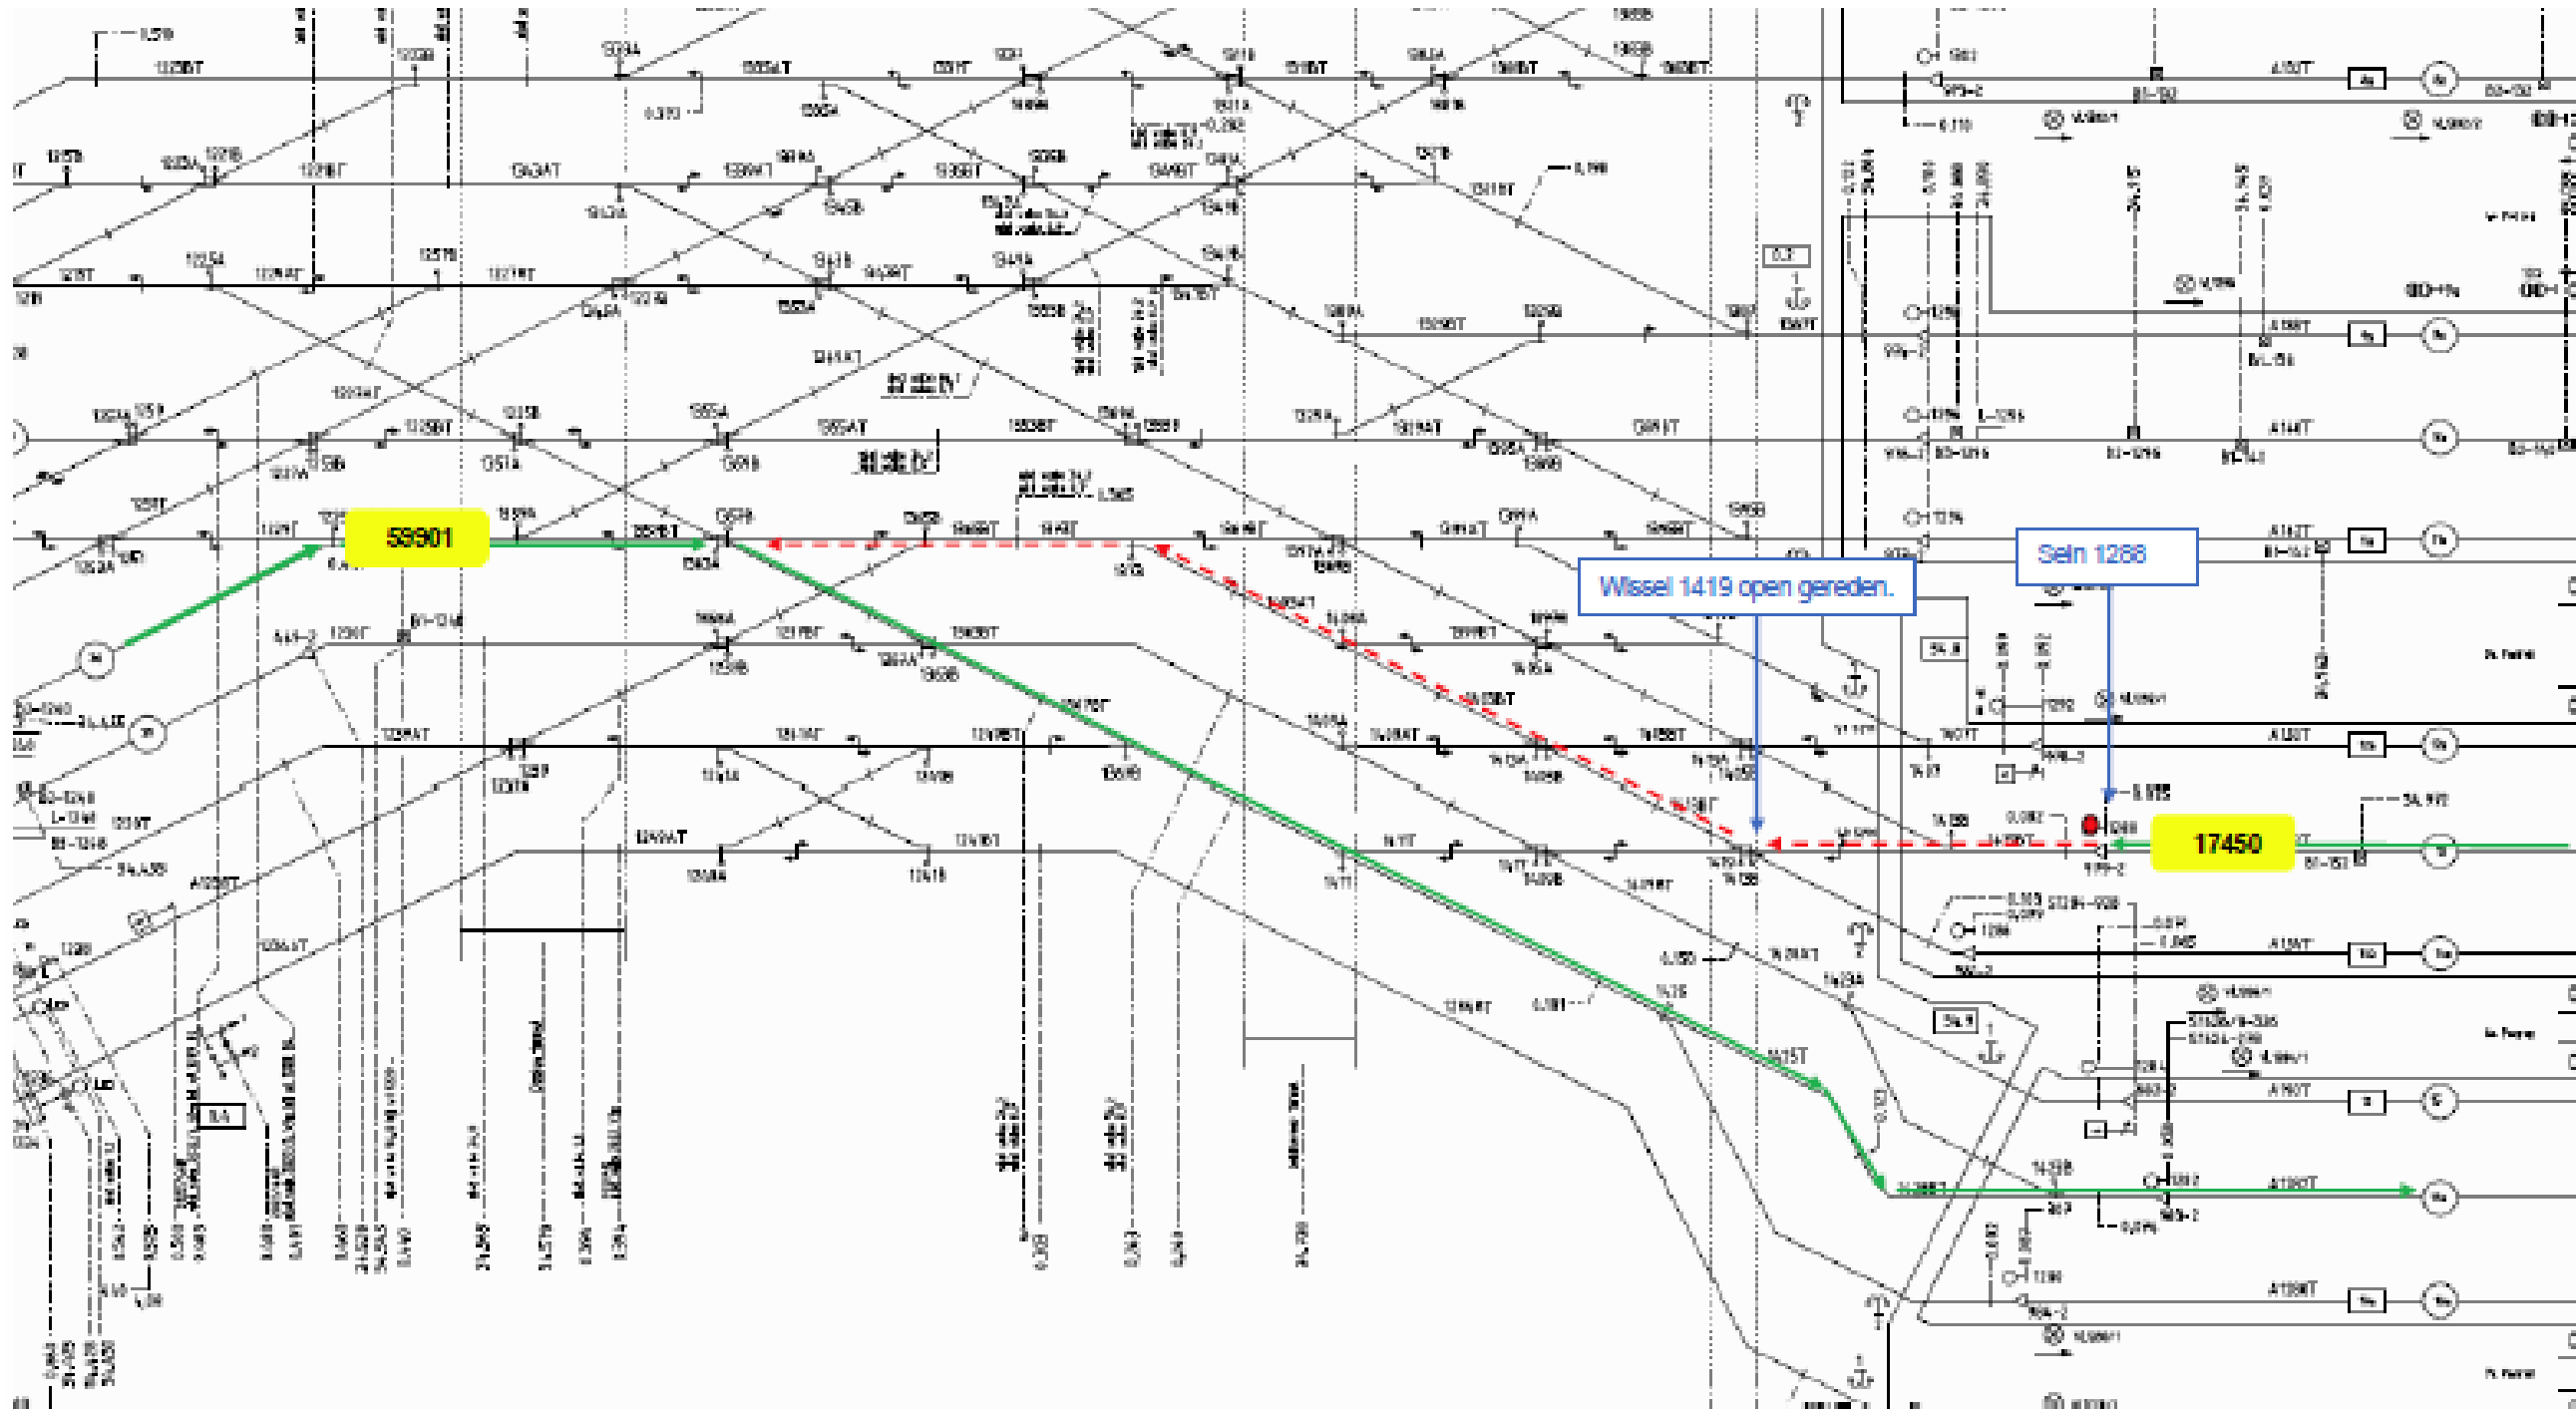
8 Overzichtstekening

- De leegmat sprinter had een standaard rijweg van sein 192 spoor 103 te Utrecht OZ via spoor 12b (sein 158) tot sein 1288 spoor 13. Trein 17450 heeft na de STS-passage de volgende route gevolgd:
 - Wissel 1415B (LL);
 - Engels wissel 1419/1413B (RL) (1419 opengereden);
 - Engels wissel 1413A/1403B (RL);
 - Wissel 1403A (RL);
 - Wissel 1373 (RL);
 - Wissel 1365B (RL);
 - Bijna botsing op engels wissel 1357B/1363A.
- Trein 59901 had een rijweg vanaf Maarsen via spoor 34, 36 via spoor 16A tot sein 1662 op spoor 16B.
- Overzichtstekening bijlage hoofdstuk 8.

De STS-passage vindt plaats op sein 1288 te Utrecht CS op spoor 13 door trein de leegmat sprinter. De bijna botsing vindt plaats op engels wissel 1357B/1363A in de rijweg van de werktrein.
