Directoraat-Generaal Rijkswaterstaat

Actie 'Erika'

Analyse & evaluatie inzet 'Arca'

Datum 29-03-2000

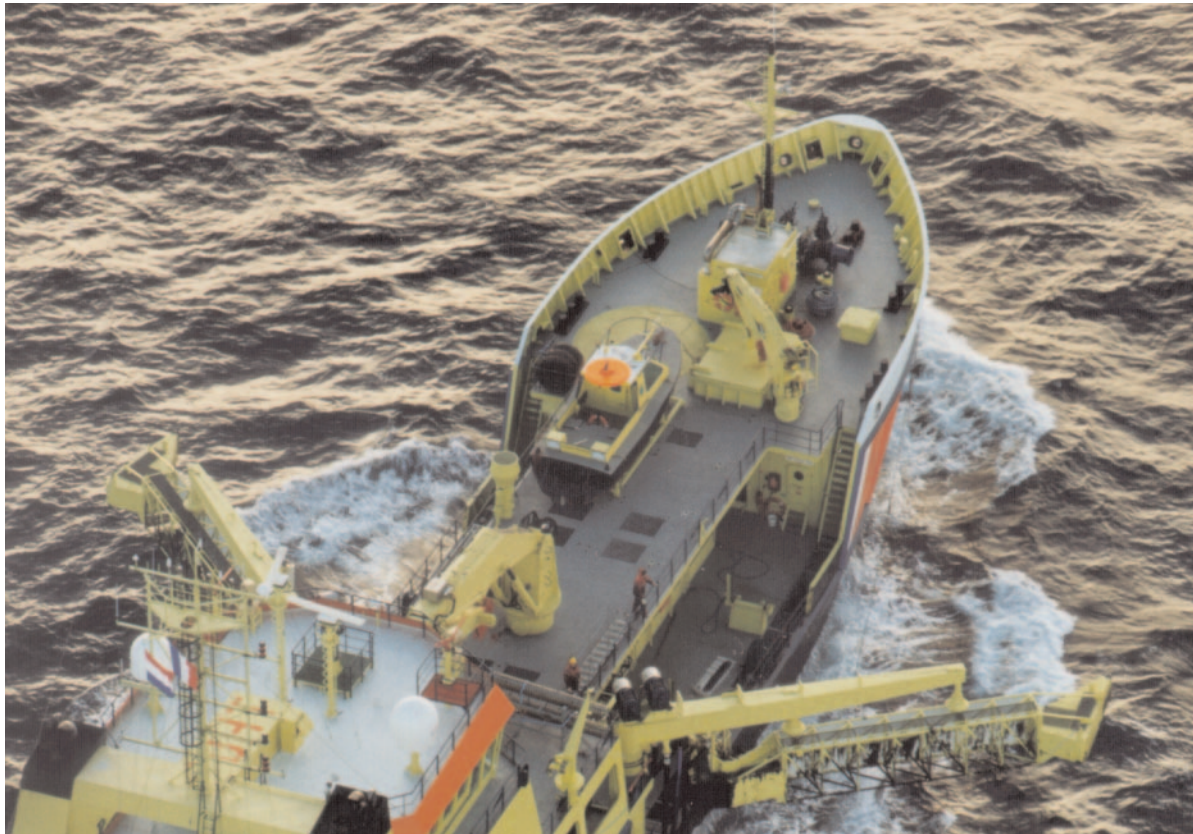
Oliebestrijdingsvaartuig m.s. 'Arca' tijdens de actie 'Erika'.

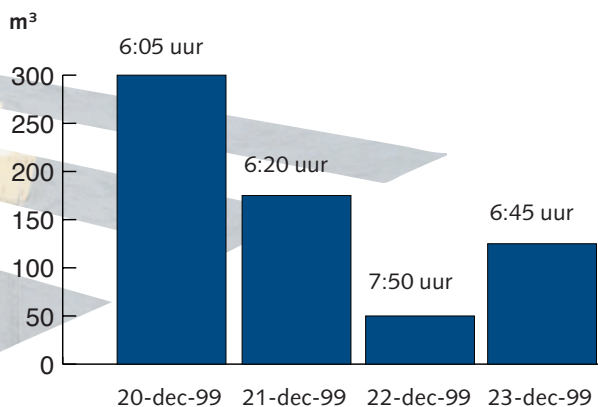
.....
grafiek 2:

hoeveelheid opgeveegde olie en bestede tijd

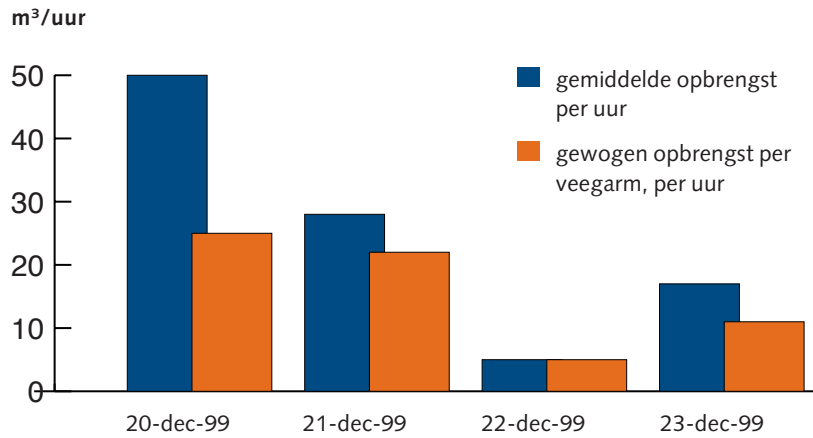
grafiek 3:

gemiddelde hoeveelheid opgeveegde olie per uur

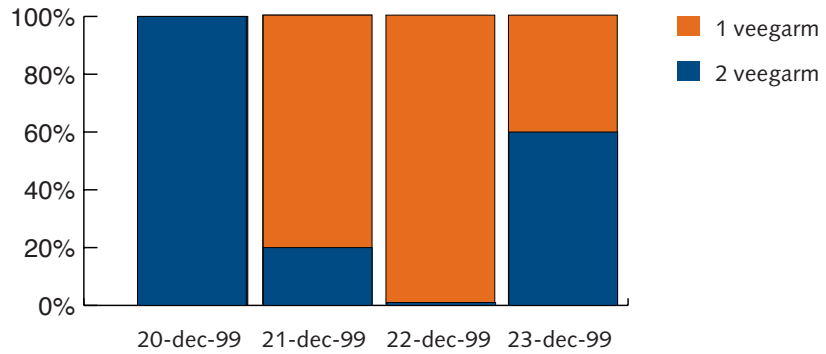
grafiek 4:

gebruik veegarmen (in % van de werkduur)

Over het algemeen voldeed het materieel, op wat kleine storingen na, uitstekend. Op 19 december was er teveel zeegang om de veegarmen te lanceren. De 'Arca' werd gaande gehouden in het bestrijdingsgebied. Op maandag 20 december waren de omstandigheden verbeterd en kon de veegoperatie beginnen. Al gauw merkte men dat de olie zo dik was dat deze zelfs niet door de vuilroosters kon. Hierop zijn de roosters naar beneden geklapt, zodat de olie vrijelijk in de trog kon stromen. Nadeel hiervan was dat ook het vuil in het systeem kon komen. Om dit te voorkomen moest een bemanningslid vanaf het dek met een pikhaak het vuil afhouden of binnenboord halen. Dit lukte niet altijd; zo kon het op 20 december gebeuren dat een lang stuk touw in de pomp van een van de veegarmen kwam. Dit leidde tot vertraging in de werkzaamheden omdat het touw uit de pomp verwijderd moest worden.

Op 22 december was de zeegang in het bestrijdingsgebied te hoog om met twee veegarmen veilig te kunnen werken, vandaar dat alleen geveegd is met de arm aan de lijzijde. In de loop van de volgende dag verbeterden de omstandigheden en is met beide veegarmen gewerkt.

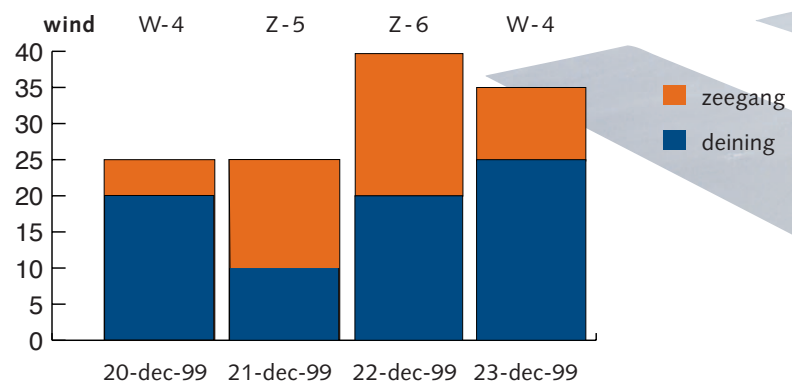
grafiek 5:

weersomstandigheden

golfhoogte in dm
