Veilig over Rijkswegen 2010

Deel C: Detailanalyses IJsselmeergebied

Datum 29 december 2011
Status Definitief

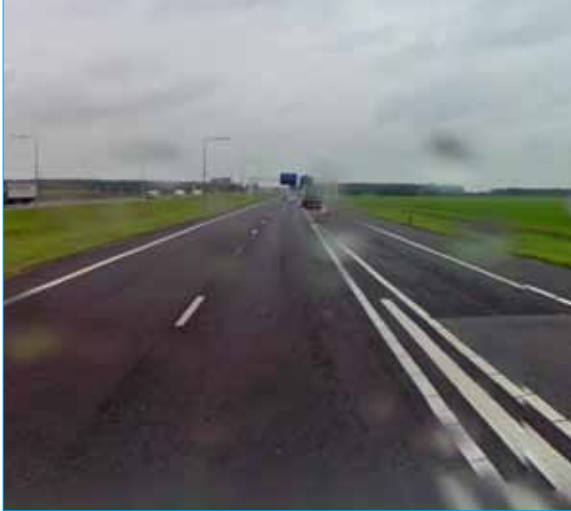
Locatiefoto (bron: Google)

Waar?	De (UMS) ongevallen vinden plaats op het wegvak tussen hm 58,0 en 58,3. Dit is ter plaatse van de taper/weefstrook komende vanaf de A27 richting de A6 Lelystad (HRR).
Wat?	Ter plaatse van de taper/invoegstrook vinden 3 kop/staart ongevallen plaats (50%). Daarnaast vinden 2 vast voorwerpongevallen plaats en 1 flank ongeval.
Wanneer?	De ongevallen vinden voornamelijk in de avondspitsperiode plaats (tussen 16:00u en 18:00u).
Waarom?	De ongevallen hebben als voornaamste oorzaak het houden van onvoldoende afstand en een verkeerde plaats op de weg (bijvoorbeeld als gevolg van foutieve rijstrookwisseling).
Wie?	De ongevallen vinden hoofdzakelijk plaats met personenauto's.

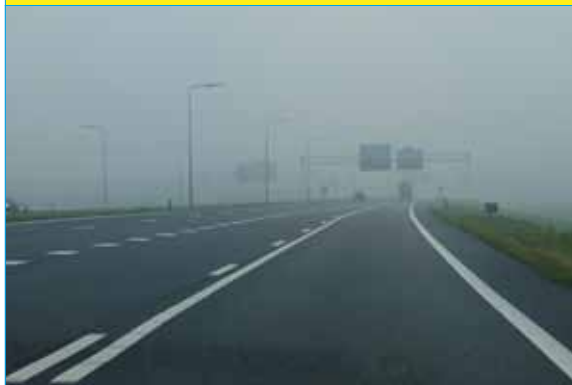
Foto 1: overzicht van de taperinvoeger komende van de A27 (Utrecht) richting de A6 (Lelystad). De rechterrijstrook betreft een weefvak tot aan de aansluiting met de S105. De taperinvoeger is in 2010 gerealiseerd. Tegelijkertijd is ook de verbindingsweg verdubbeld van 1 naar 2 rijstroken.

Een mogelijke oplossing hiervoor is het aanbrengen van een doorgetrokken streep over de eerste 300 a 500 meter van de weefstrook tussen Rijstrook 1 en Rijstrook 2 (aan de binnenkant van Rijstrook 1). Deze maatregel homogeniseert het verkeer en reduceert het aantal rijstrookwisselingen t.p.v. de taper. De eerste 300 a 500 meter van de weefstrook is zodoende 'gereserveerd' voor het invoegende verkeer. Het tweede deel van de weefstrook kan vervolgens voor het uitvoegende verkeer gebruikt worden.

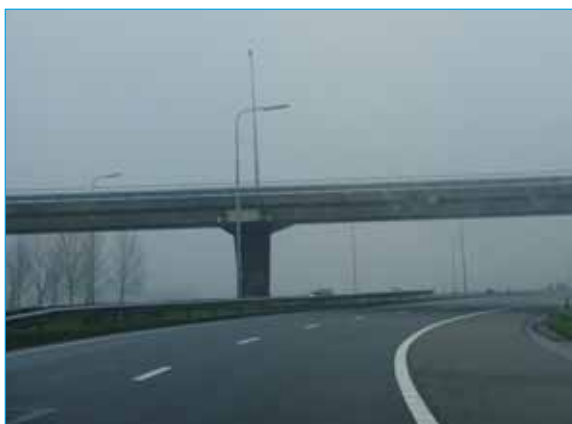
Foto 2: overzicht van de bocht die stroomopwaarts aan de taperinvoeger ligt. Voor het doorgaande verkeer op de A6 is de taper pas goed zichtbaar na het viaduct.

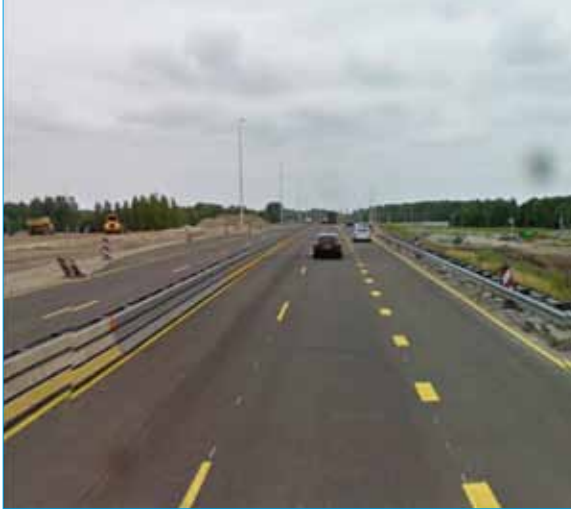
Locatiefoto (bron: Google)

Waar?	De ongevallen vinden plaats bij hm 86.3 en 86.4. Dit is t.p.v. van het loslaatpunt (einde verdrijvingsvlak) van de uitvoegstrook van afrit 11 richting Lelystad Noord (HRR).
Wat?	Er vindt een vast voorwerp - en een kop/staart ongeval plaats. Het vast voorwerpongeval betreft een ernstig slachtofferongeval (ziekenhuisgewond).
Wanneer?	Het kop/staart ongeval vindt plaats in de avondspits. Het vast voorwerpongeval in de nacht
Waarom?	De hoofdtoedrachten van beide ongevallen zijn niet geregistreerd.
Wie?	Bij het vast kop/staartongeval is een personenauto en een bestelauto betrokken. Bij het vast voorwerpongeval is een tractor en een overige verkeersdeelnemer betrokken.

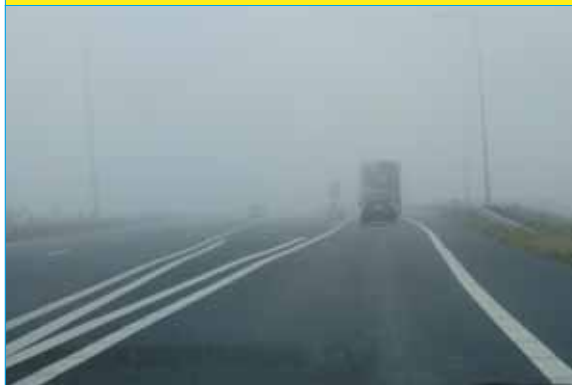
Foto 1: uitvoegstrook ter plaatse van afrit 11 (richting N302/ N309).

Omdat de afrit recentelijk is gereconstrueerd (inclusief uitbreiding van het kunstwerk) wordt ervan uitgegaan dat het ontwerp en de uitvoering voldoet aan de geldende richtlijnen. Dit is met name van belang voor de uitrijdhoek van het puntstuk en de maximale breedte van verdrijvingsvlak (het moet duidelijk zijn dat er een stuurbeweging gemaakt moet worden). Omdat de situatie nog vrij nieuw is, is moeilijk in te schatten of de huidige configuratie gaat leiden tot verkeersonveilige situaties. Mocht uit de ongevallendata over 2011 blijken dat op deze locatie meer gebeurt dan gebruikelijk is bij uitvoegers, dan kan overwogen worden om het huidige chevron-bord groter te maken. Het is dan vanaf grotere afstand zichtbaar dat op deze locatie uitgevoegd moet worden.

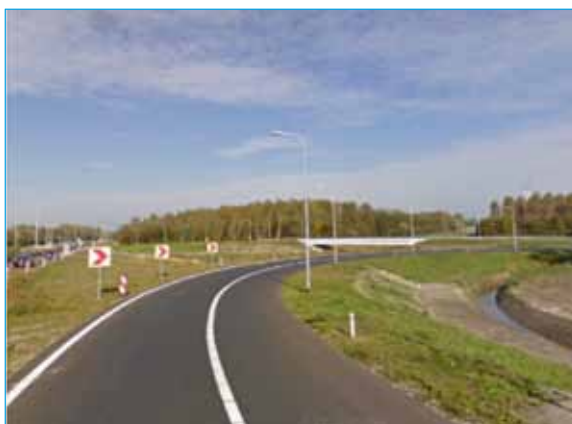
Foto 2: verbindingsboog vanaf de A6 (HRR) richting de N302/ N309.

Voor wat betreft het halve klaverblad richting de N302/N309 wordt geadviseerd om naast de bestaande bochtschilden een bord te plaatsen met een lagere adviessnelheid (50 km/u of 70 km/u). Bovendien is het advies om de geleiderail in de buitenbocht van de boog te plaatsen. Dit voorkomt niet zozeer ongevallen, maar kan de afloop van een ongeval wel positief beïnvloeden.

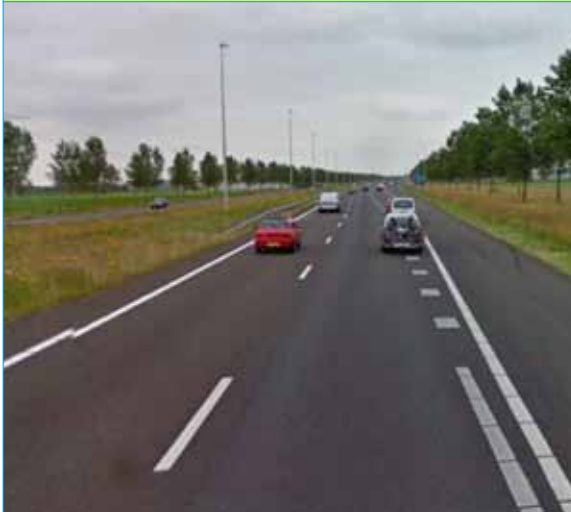
Locatiefoto (bron: Google)

Wie?	Naast de betrokkenheid van personenauto's valt op dat er relatief veel bestelauto's betrokken zijn bij ongevallen (industrieterrein?). Dit is het geval bij 10 van de 26 ongevallen. In 2 gevallen is sprake van een ongeval met een dier en in 2 gevallen met een vrachtauto. Bij de overige ongevallen zijn diverse vervoerwijzen betrokken.

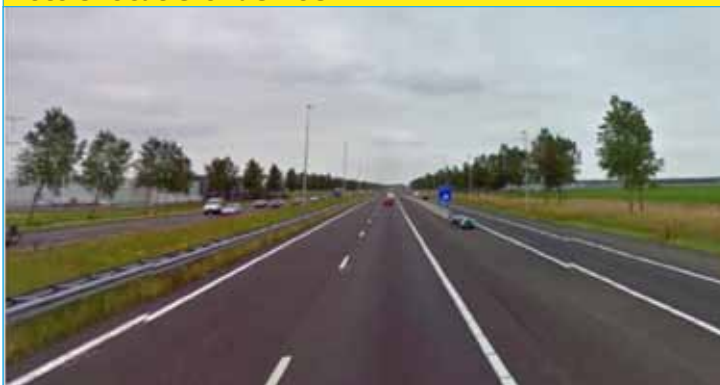
Foto 1: bottleneck voor uitvoegende verkeer: de uitvoegstrook afrit 10 Lelystad (HRR). De capaciteit van de uitvoegstrook is onvoldoende om alle uitvoegend verkeer goed af te wikkelen.

- Geadviseerd wordt om in het ontwerp van de nieuwe situatie (Beter Benutten) aandacht te hebben voor de wijze waarop de uitvoegstrook verdubbeld wordt. Er kan gekozen worden om de tweede uitvoegstrook als taper te laten aantakken op de eerste uitvoegstrook (zie voorbeeld A1 knpt Eemnes HRL). Een andere mogelijkheid is het direct verdubbelen van de uitvoegstrook (zie voorbeeld A1 knpt Beekbergen HRR). Vanuit verkeersveiligheidsoogpunt gaat de voorkeur uit naar een directe verdubbeling. Deze optie heeft een grotere capaciteit, geeft meer lucht op de hoofdrijbaan en geeft het uitvoegende verkeer direct de gelegenheid om naar de meest rechter rijstrook te gaan.

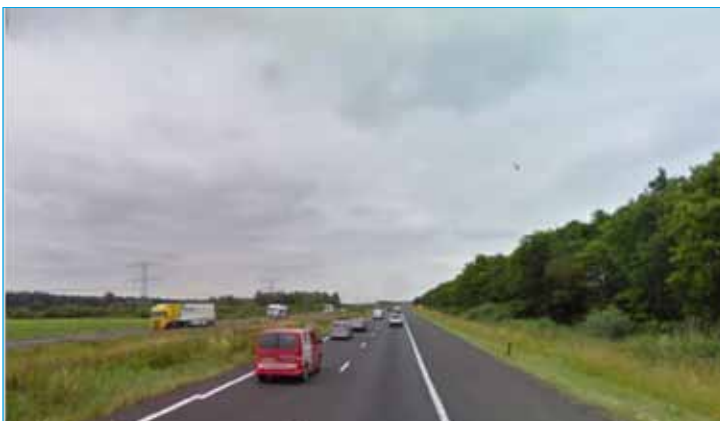
Foto 2: als gevolg van de beperkte capaciteit van de uitvoegstrook, maakt veel verkeer gebruik van de vluchtstrook om voor te sorteren voor de richting Lelystad. Voorbij de uitvoegstrook (op de afrit) is voldoende capaciteit aanwezig om het verkeer verder af te wikkelen.

- Een andere oplossingsrichting ligt in het optimaler gebruik van het huidige filedetectiesysteem. Door het huidige netwerk van detectielussen uit te breiden met lussen op de vluchtstrook, zullen de waarschuwingborden die stroomopwaarts geplaatst zijn eerder aanspringen. Hierdoor wordt achteropkomend verkeer eerder geïnformeerd over filevorming. Bovendien kan het als tijdelijke oplossing werken om het verkeer via een BermDRIP te informeren over het uitvoegprobleem.

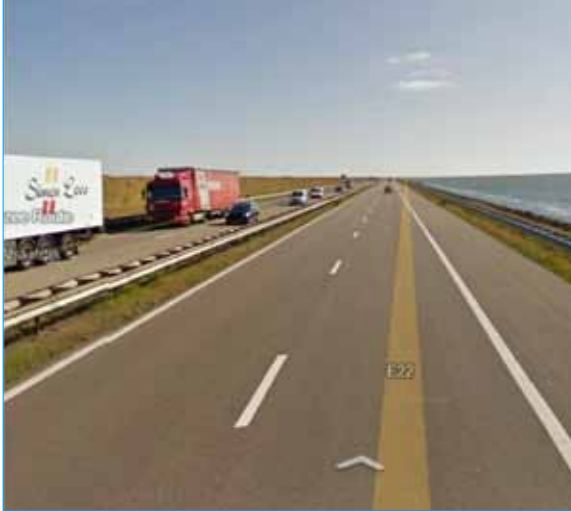
Locatiefoto (bron: Google)

Waar?	De ongevallen vinden plaats bij hectometer 78,4 en 78,9. Dit is op de Afsluitdijk stroomafwaarts aan de invoeger bij het monument (HRR, tot 2011 begin 120 km/u wegvak).
Wat?	In beide gevallen gaat het om vast voorwerpongevallen.
Wanneer?	De ongevallen vinden plaats na de ochtendspits (tussen 09:00u en 12:00u).
Waarom?	In beide gevallen is als hoofdoedracht 'slippen' geregistreerd. Daarnaast vinden beide ongevallen plaats onder winterse omstandigheden (sneeuw op het wegdek). Waarschijnlijk heeft de beperkte grip van de voertuigen op het besneeuwd wegdek een belangrijke rol gespeeld in de oorzaak van het ongeval (mogelijk in combinatie met een te hoge snelheid).
Wie?	In beide ongevallen is sprake van een enkelvoudig ongeval met een vast voorwerp (vermoedelijk de geleiderail). Het betreft een enkelvoudig ongeval met een personenauto en een enkelvoudig ongeval met een bestelauto.

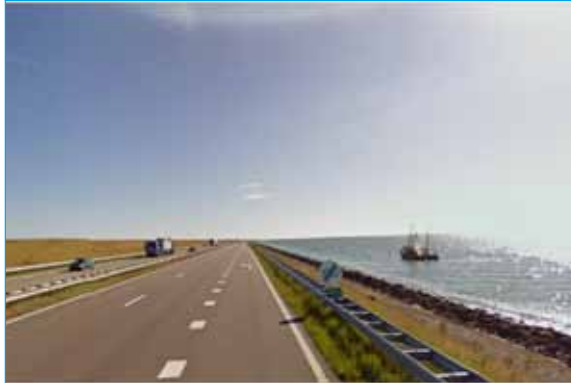
Foto 1: smalle invoegstrook t.p.v. het monument op de Afsluitdijk (HRR). Brede voertuigen zoals toeristenbussen en vrachtauto's rijden bij het gebruik van de invoegstrook al met de linkerbanden op de hoofdrijbaan.

Omdat de locatie gesitueerd is op de Afsluitdijk zijn de mogelijkheden voor infrastructurele maatregelen beperkt. Een maatregel die de verkeersveiligheid mogelijk kan verbeteren is het plaatsen van een vast bord voor zowel het invoegende verkeer als het doorgaande verkeer op de A7. Het invoegende verkeer kan via het verkeersbord geïnformeerd worden over de smalle invoegstrook ('Pas op: smalle invoegstrook'). Langs de A7 kan een verkeersbord geplaatst worden in de trend van 'Bij invoegend verkeer, maak gebruik van linkerrijstrook'. Er moet echter voorkomen worden dat er op het stroomopwaarts gelegen wegvak veel ongewenste rijstrookwisselingen plaatsvinden.

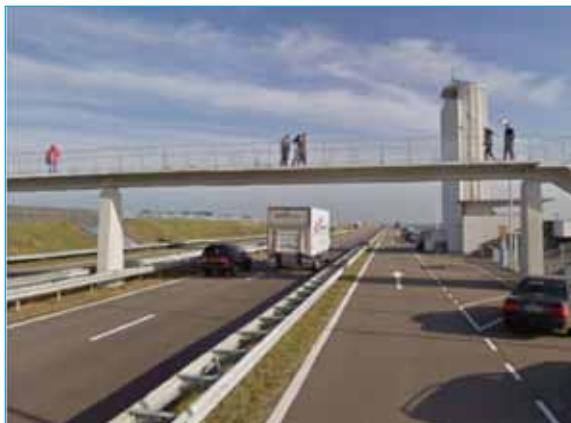
Foto 2: Voetgangersbrug over de A7. Mogelijkheid om matrixborden aan te brengen en de maximumsnelheid op de rijstrook 1 en rijstrook 2 verschillend te maken (bijvoorbeeld R1: 100 km/u en R2: 70 km/u of 90 km/u).

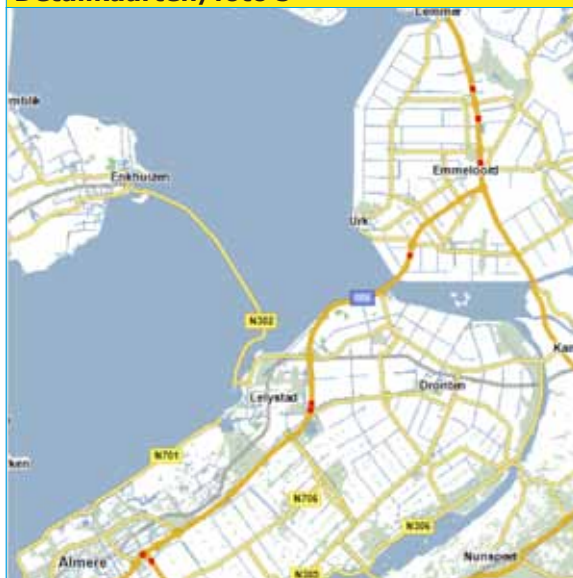
Detailkaarten/foto's

5 dodelijke ongevallen vond plaats in het donker waarvan bij 3 ongevallen geen wegverlichting brandde/aanwezig was.
