QUALITY CONTROL			TRAVELLER REPORT No.			
			Date :			
Project: K.C.Borresele		Order no.: 30682				
Contract ref.: A/9699/969/401 315		RDM Drawing no.: 30682 - 1235 1243				
Inspection by: Siemens, TUV, Stoomwezen		Item no.: 4				
Subject: Mantelring oben						
Seq. no.	Spec. no.	Acti- vity	Notes	Result	Ope- rator	Inspectors Par./Date
01			Werkszeugnis Krupp			29-9-69
02	21.01 rev.6 21.09 rev.5	UP	Vor vergüten ND 9175	OK	Ot Ja Pu	Intern 26-1-70
03		Wärme Beh.	Auszug Diagramm der HHärtung			22-2-70
04		Wärme Beh.	Auszug Diagramm des Anlassen			23-2-70
05	21.01 rev.6 21.09 rev.5	UP	Nach vergüten ND 7814	OK	Ve	SAG, TUV 7-3-70
06			Mechanischen und chemischen Prüfungen Lab.no K 551			TUV 29-5-70
07			Mikroskopische Prüfung nach dem Gefüge und Korngrösze Lab.no K 551			4-6-70
Result:			Activities:			
OK : Acceptable			LT : Leak testing			
D : Minor imperfections removed and reexamined.			MT : Magnetic particle testing.

QUALITY CONTROL			TRAVELLER REPORT No. Date :			
Project: K.C. Borssele			Order no.: 30682			
Contract ref.: A/9699/969/401 315			RDM Drawing no.: 30682 - 1250			
Inspection by: Siemens, TÜV, Stoomvezen			Item no.: 3 - 4			
Subject: Rundschweisnaht W03						
Seq. no.	Spe

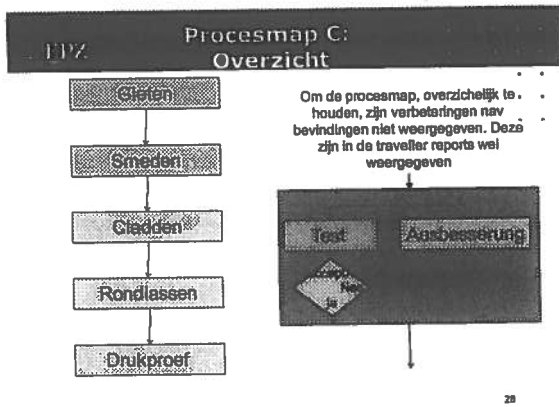
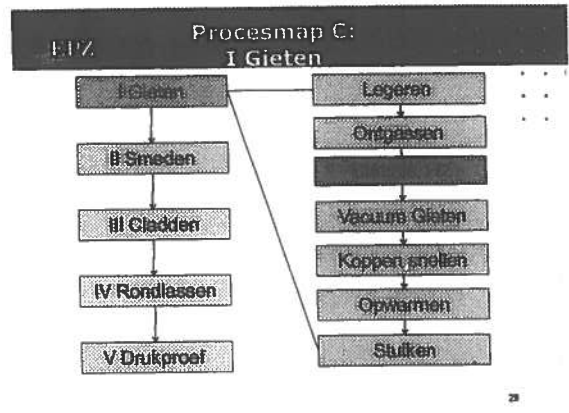
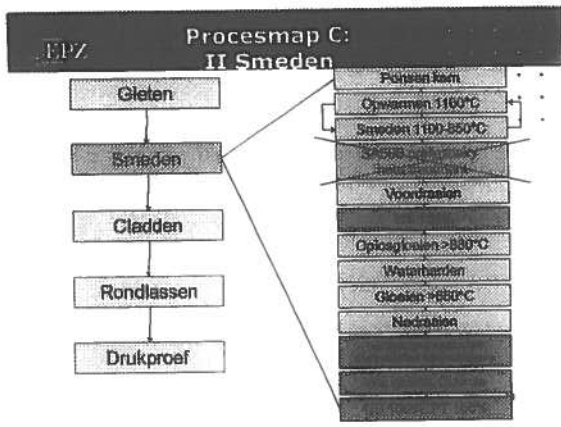
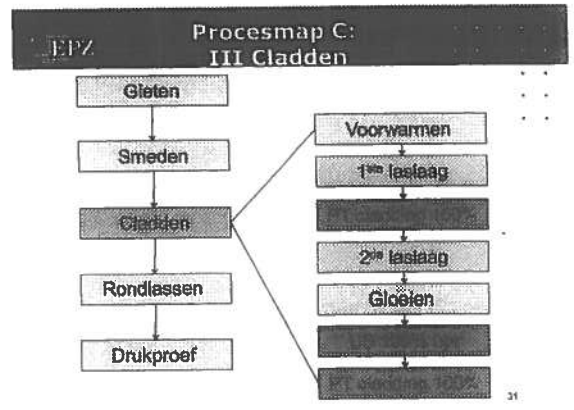
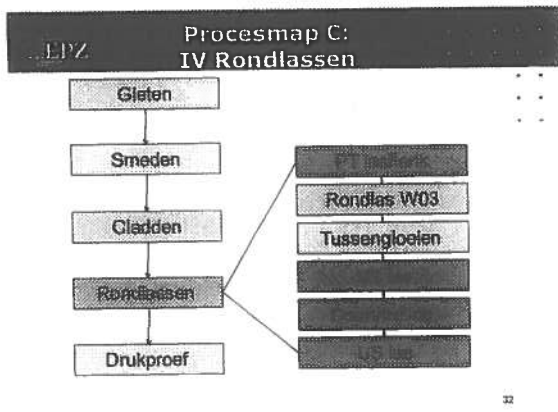
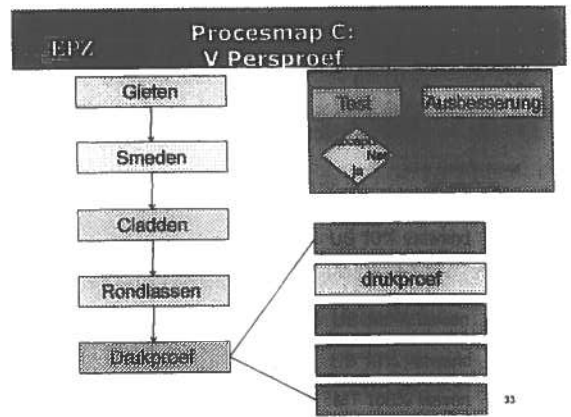
### EPZ Procesmap B: Retro engineering

stap	omschrijving	proces	hoogte	Buitedf meter	Buitedl meter	dikte	massa (ton)
1	ring 4 gietvorm	gieten	5000	1825	0	912,5	104
2	ring 4 gietstukaf Krupp	koppesnellen	3720	1825	0	912,5	77
3	ring 4 gietstuk gestuikt	stukken	2520	2213,4	0	1106,7	77
4	ring 4 gat ponsen	ponsen	2520	2213	800	786,5	67
5	ring 4 tek 1235 premachined	Smeden	2520	4191	3648	271,9	67
6	ring 4 tek 1235 premachined	voordraalen	2420	4140	3690	225	53
7	ring 4 tek 1235 premachined	vergliden	2420	4140	3690	225	53
8	ring 4 tek 1235 machined	nadraalen en proefstukken	2240	4101	3736	180,6	39,7
	Reconstructie		3300	1680	940	367	39,7

Bij gieterij worden koppes gesneld.  
 massa voor KCB nog onbekend  
 49% van aan RDM geleverd gietstuk wordt schroot  
 14 cm buitenkant  
 95 cm kern  
 20cm beide koppes

font	herkomst
2520	aanname
2420	gemeten
2420	berekend
