Trambotsing Rijswijk

Onderzoek naar de trambotsing te Rijswijk van 2 maart 2014

Datum	27 februari 2015
Status	Versie 12, definitief

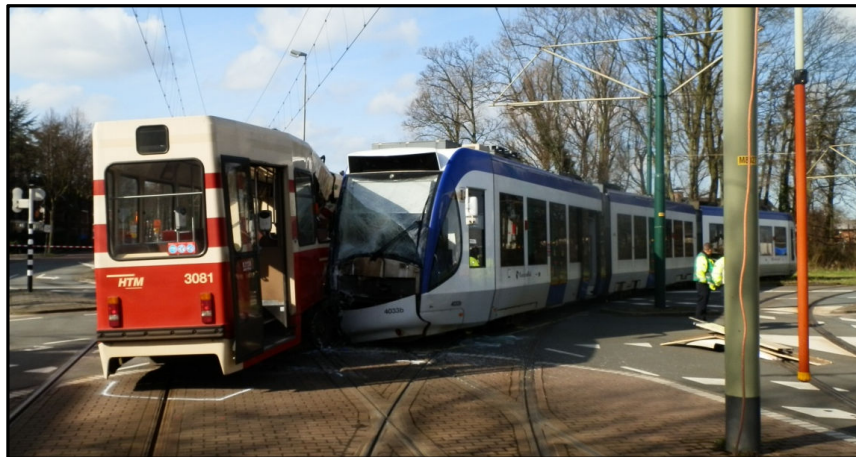
Afbeelding 1: De situatie na de trambotsing (links: tram van lijn 1, rechts: tram van lijn 19)

Op zondag 2 maart 2014 om 11:07 uur botst een HTM-tram van lijn 19 tegen de zijkant van een HTM-tram van lijn 1. De botsing vindt plaats op de kruising Vrijebanselaan - Broekmolenweg te Rijswijk. In de tram van lijn 1 raken 19 reizigers gewond, daarvan zijn er vier ernstig gewond en één zeer ernstig. In de tram van lijn 19 raakt niemand gewond. Beide trams ontsporen en raken zwaar beschadigd.

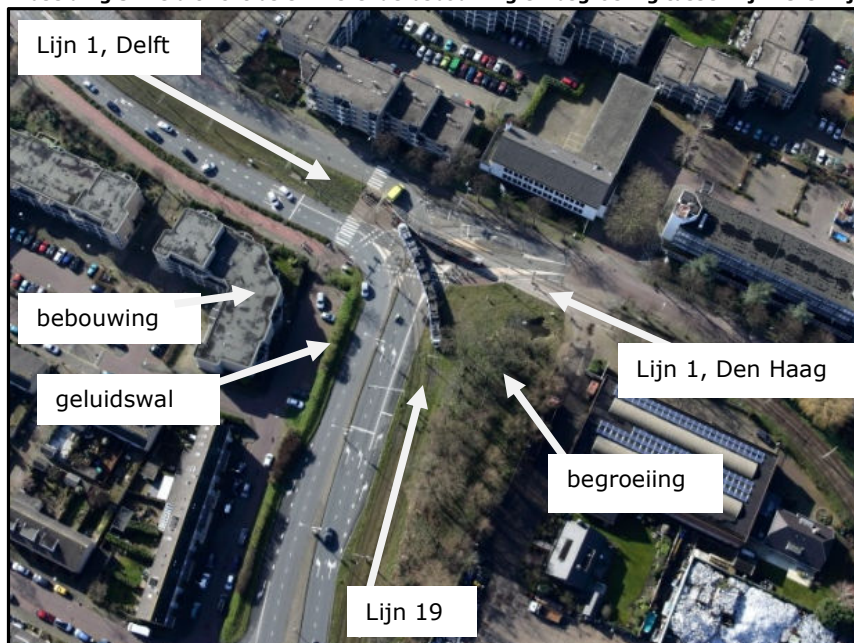
Afbeelding 3: De uitzicht belemmerende bebouwing en begroeiing tussen lijn 19 en lijn 1.

Voor trams van lijn 1 die de kruising Vrijebanselaan - Broekmolenweg naderen, wordt het uitzicht richting tramlijn 19 beperkt door bebouwing en een geluidswal (zie afbeelding 3). De bestuurder van de tram ziet eventuele naderende trams van lijn 19 pas aankomen, wanneer zijn tram het inrijdwissel al gepasseerd is. Het is dan niet meer mogelijk om voorrang te verlenen aan de tram van lijn 19, wat volgens de verkeersregels wel zou moeten.

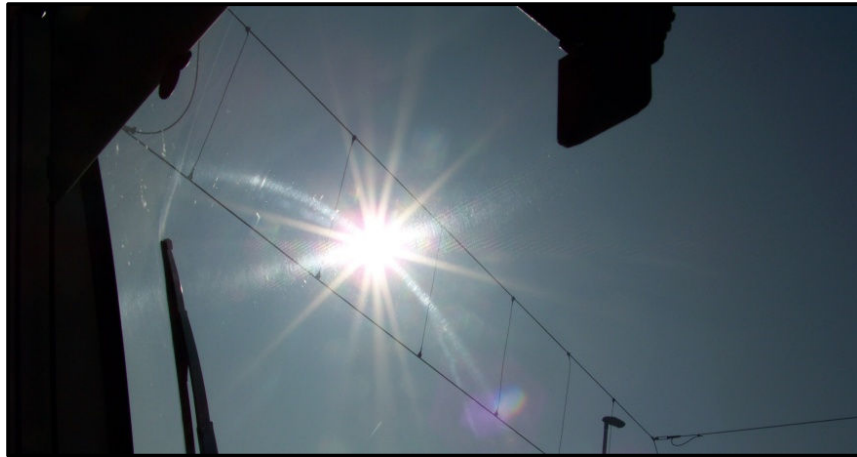
Afbeelding 7: invallend zonlicht tijdens reconstructie voorval, rijdend in de boog naar de kruising.

Ten tijde van het voorval was het zeer zonnig en als gevolg van het vroege voorjaar stond de zon erg laag. De bestuurder van de tram van lijn 19 verklaart dat hij verblind werd door het felle zonlicht op het moment dat de tram in de boog naar de kruising Vrijebanselaan - Broekmolenweg reed.

Bij de reconstructie (enkele dagen na het voorval, op hetzelfde tijdstip als waarop het voorval zich heeft voorgedaan) blijkt dat de zon op de frontruit van de cabine van de RegioCitadis schijnt op het moment dat deze in de boog rijdt (zie afbeelding 7). De bestuurder had echter ten tijde van het voorval ook zijn zonnescerm omlaag geschoven, waardoor de overlast van de zon verminderd zou moeten zijn. Bovendien zit de bestuurder in dit materieel ver naar achteren. Het is niet meer vast te stellen in welke mate de bestuurder werkelijk last heeft gehad van de zon.

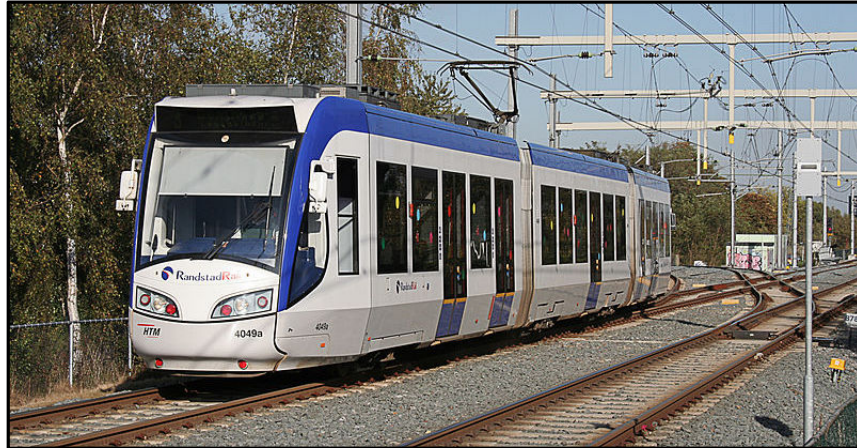
Afbeelding 13 De RegioCitadis van de HTM ten behoeve van RandstadRail

Het belangrijkste verschil met Kassel is dat de spoorlijn naar Zoetermeer geen hoofdspoor maar lokaalspoor is volgens de Locaalspoor- en Tramwegwet 1900. Er is bij dit lijnennet geen enkele interactie met het hoofdspoor in Nederland. Daarom hoeft het materieel ook niet aan de eisen te voldoen die voor hoofdspoorwegmaterieel gelden. Dat betreft onder andere de botssterkte van de bestuurderscabine. Doordat deze in Duitsland wel moet voldoen aan de hogere botssterkte-eisen, is de cabine voorzien van extra zware en daardoor dikke raamstijlen.
