**HSL - TRN**

**Rapportage inspectie/onderzoek  
betonkwaliteit en advies herstel**

referentie	projectcode	status
RIS430-4/pouc/022	RIS430-4	definitief 2.0
projectleider	projectdirecteur	datum
ir. A.J. Strijker	ir. J.J.T.M. Sanders	24 september 2015

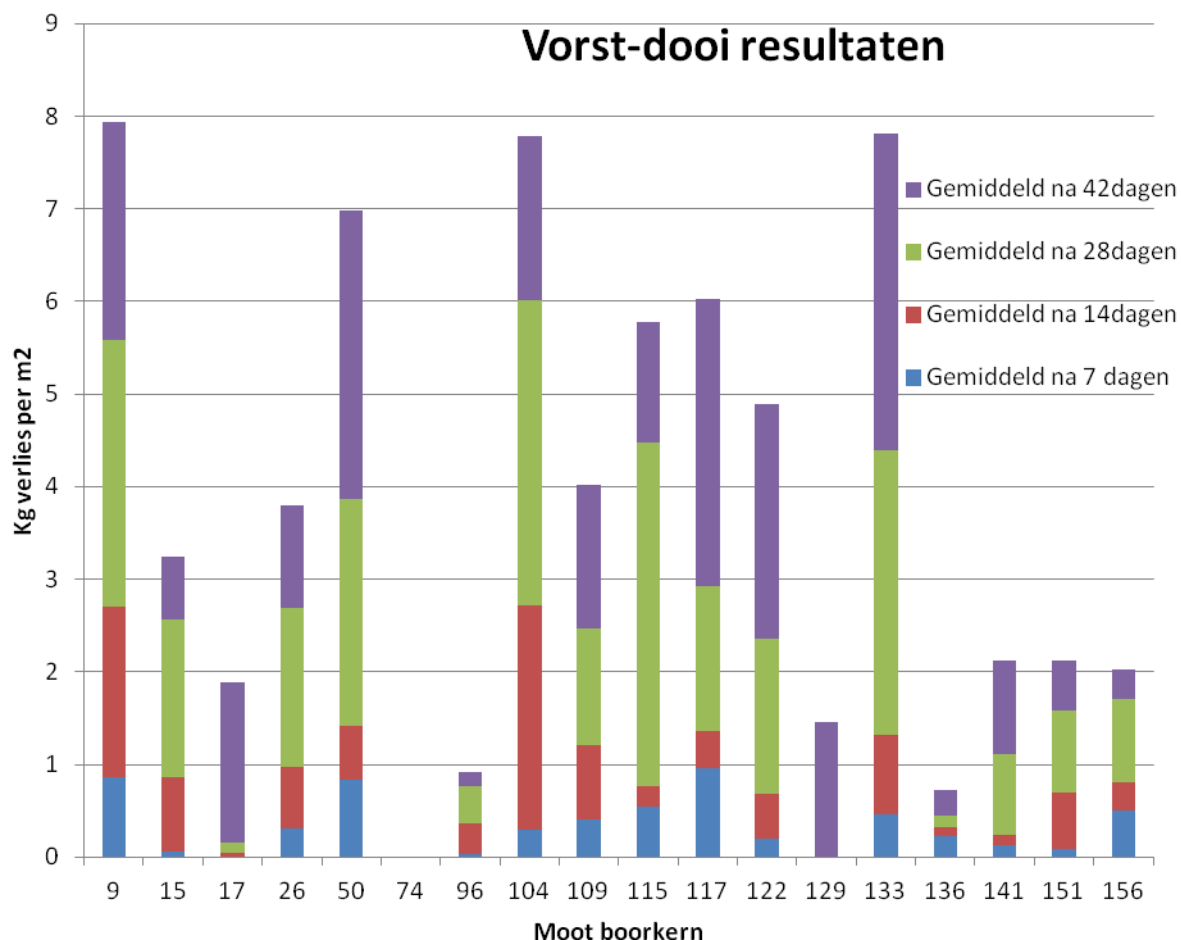
**Abbeelding 6.4. Resultaten vorst-dooi van de boorkernen per moot**

Te zien is dat bij moot 50 van het gesloten deel en de moten 9, 50, 104, 115, 117, 122 en 133 van het open deel de waardes erg hoog liggen en de grenswaarde sterk overschrijden. Uitschieters tot 17,9 kg/m<sup>2</sup> (133-stempelmidden-zij) komen hierbij zelfs voor. Een relatie tussen het wel of niet gesloten zijn van de tunnel, en daarmee de weersinvloeden, komen dus niet direct naar voren. Zowel in het gesloten als open deel zijn er moten die voldoen en niet voldoen.

Ook een relatie met de betonmengsels tussen verschillende delen lijkt niet aan de orde, aangezien sommige kernen van hetzelfde betonmengsel sterk afwijkende waardes geven van 0,0 kg/m<sup>2</sup> tot ruim boven de grenswaarde.
