**BIESBOER Expertise B.V.****Onafhankelijk technisch expertisebureau****Mosselaan 65 1934 RA Egmond aan den Hoef****Tel: + 31 (0)72 – 5063033****Fax: + 31 (0)72 – 5062552****E-mail: info@biesboerexpertise.com****Rapport** 17-280 aco**Rapporteur(s)** 10.2.e**R A P P O R T****Opdrachtgever**

Aard van de ingestelde expertise : technische- en tactische expertise t.a.v. het ontstaan van brand

Soort schade : brandschade - AVB
Object : bedrijfs-/kantoorpand
Risicoadres : Druivenstraat 3, 4816 KB Breda
Schadedatum : 25 augustus 2017
Opdrachtdatum : 25 augustus 2017
Sluitingsdatum rapport : 2 oktober 2017
Bijlage(n) : 3 stuks en een digitale map met 22 foto's

Naar aanleiding van een met een explosie gepaard gaande elektrische sluiting met brand tot gevolg op vrijdag 25 augustus 2017, in de hoofdverdeelinrichting op de begane grond, in het bedrijfspand van Westpoort Vastgoed BV aan de Druivenstraat 3 te Breda, is door BIESBOER Expertise B.V. een onderzoek ingesteld naar de oorzaak van onderhavig schade-evenement. Als onderdeel hiervan werd aan ondergetekende verzocht, onder toezicht van de Inspectie SZW en in het bijzijn van belanghebbenden, leiding te nemen in het elektrotechnische onder

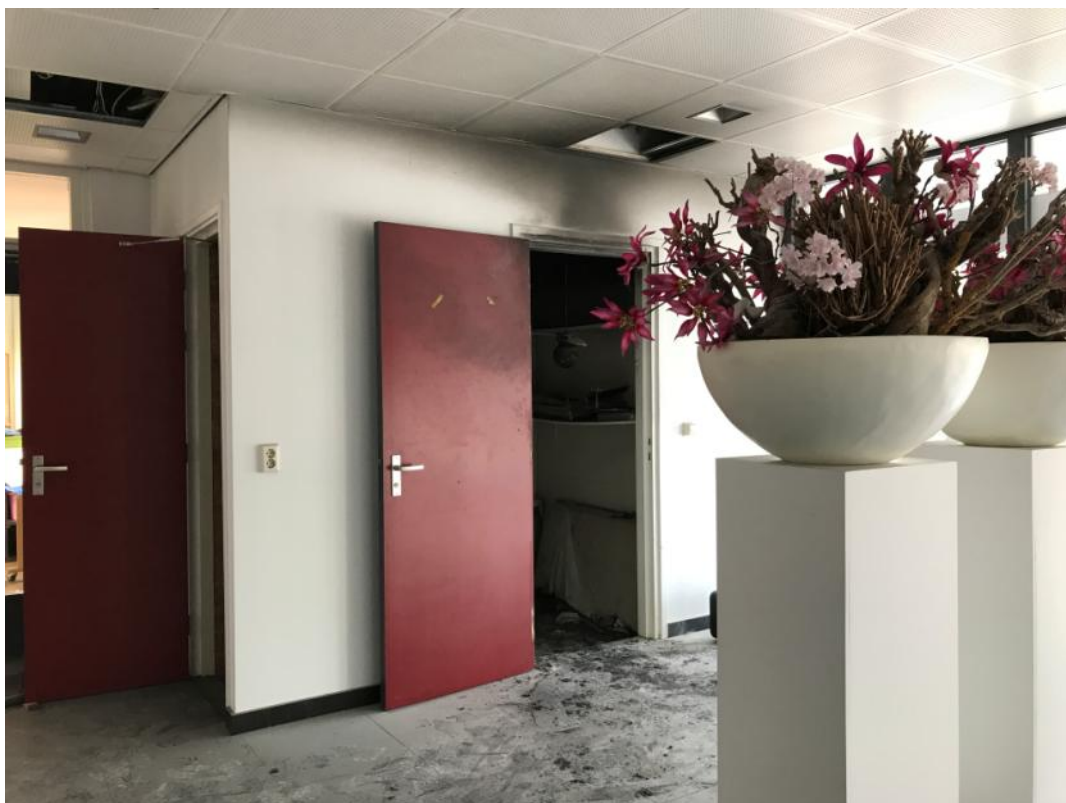
Foto 1 Ingang meterkastruimte, ongevalslocatie

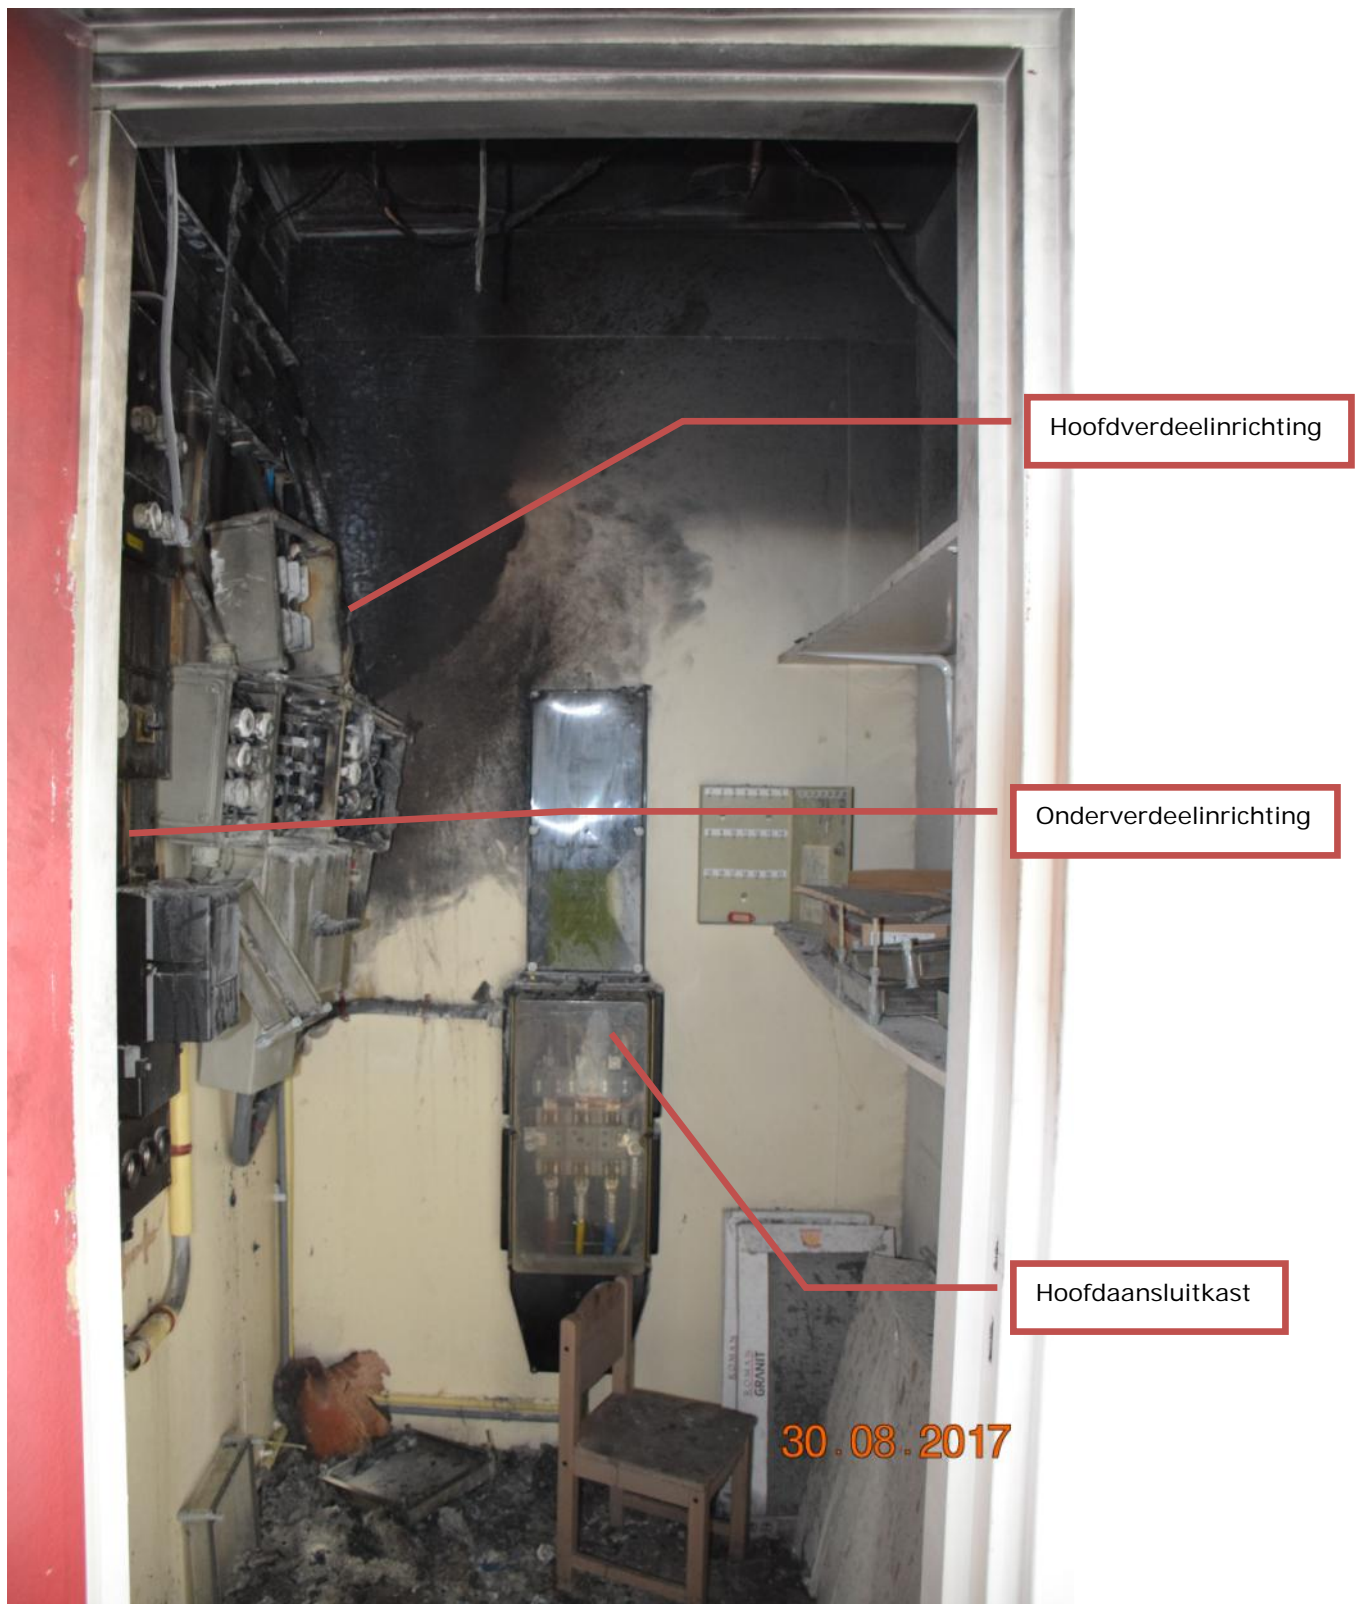
Foto 2 Binnenzijde meterkastruimte, ongevalslocatie

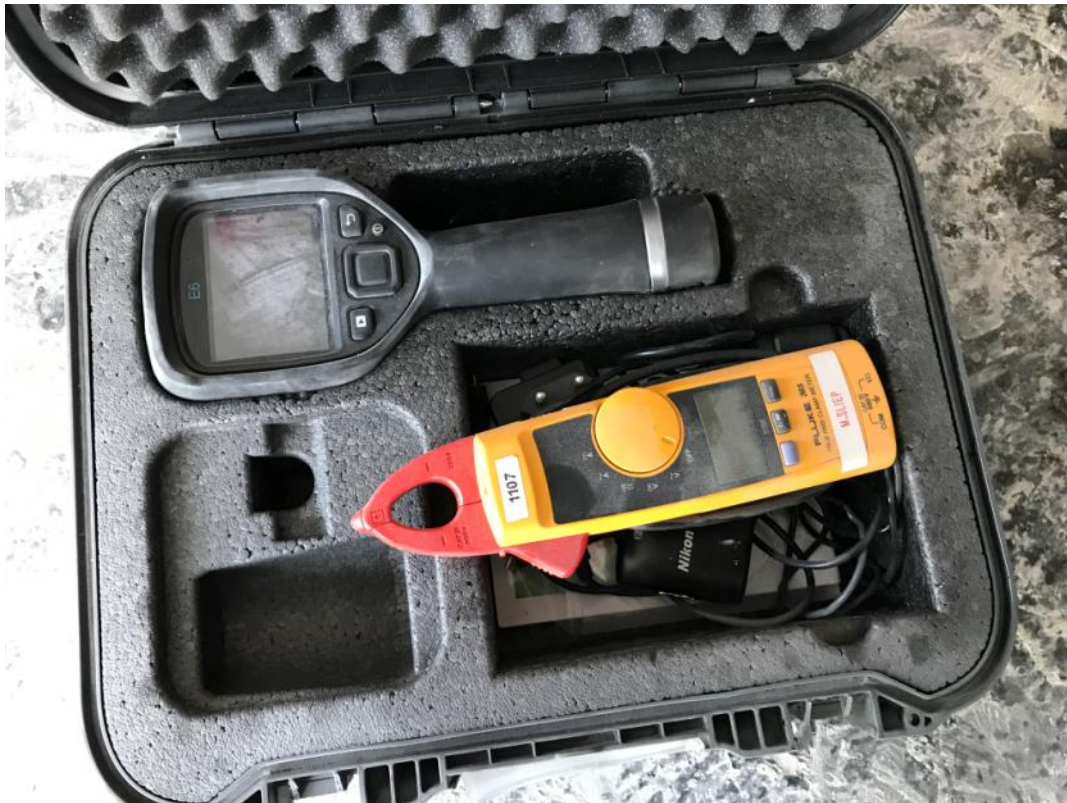
Foto 4 Inhoud koffer van slachtoffer

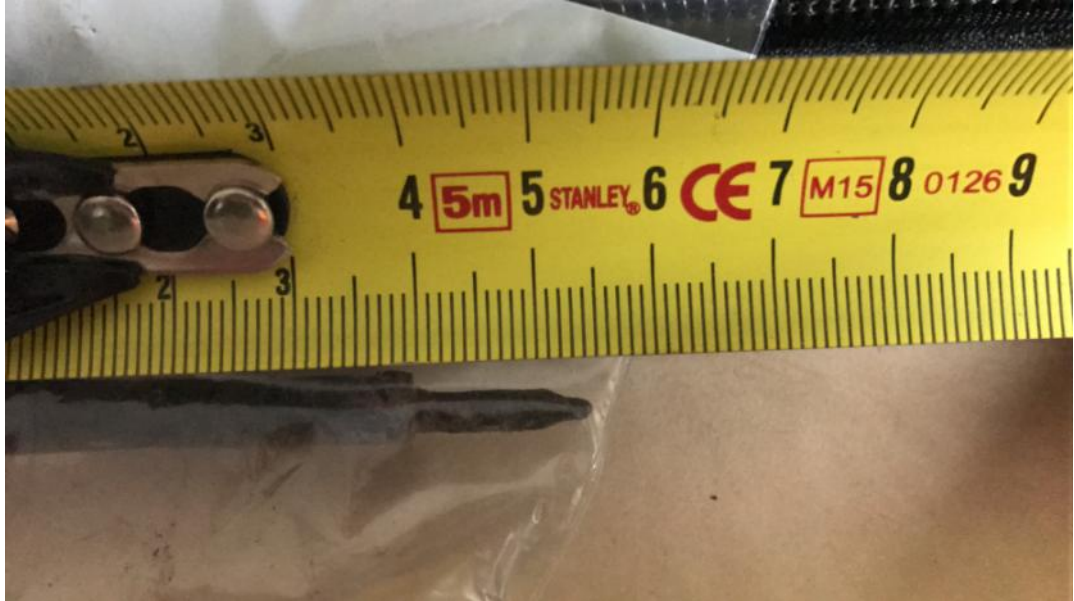
Foto 7

De onderhavige brand heeft, zoals aangegeven gewoed en is beperkt gebleven tot de onderhavige meterkastruimte welke voornamelijk brandschade toonde in de hoek linksachter en aldaar op een hoog niveau met als basis voornamelijk het rechter gedeelte van de kastenbatterij/ verdeelinrichting (foto 5). Van deze verdeelinrichting was kast B deels verloren gegaan en kast E vrijwel geheel. Kast B en in mindere mate kast E toonden een beeld alsof deze waren geëxplodeerd (foto 6). De kasten A, C en D waren niet meer voorzien van een beschermkap en/of beschermplaten. Kast A was inwendig beroet en aan de bovenzijde door hitte aangetast en wel van buitenaf (foto 7).

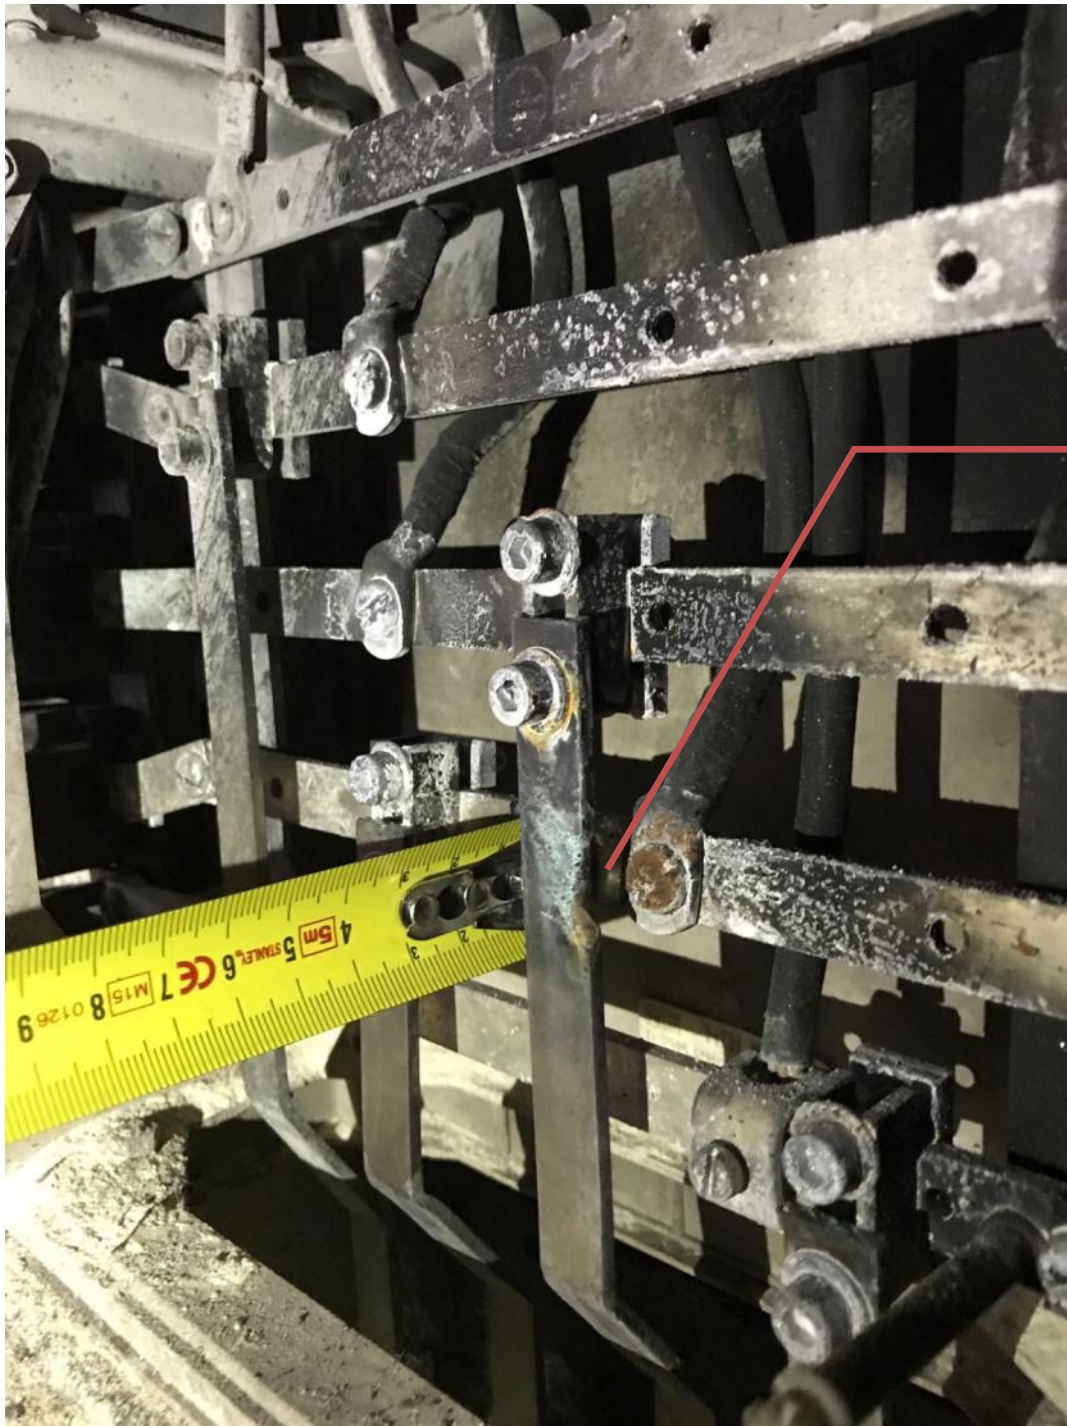
Locatie kortsluiting

Foto 8 Locatie kortsluiting in kast D.

De kasten C en D toonden respectievelijk voornamelijk roetschade en hitte-/sluitsporen (foto's 8 en 9). Kast F was als enige kast nog voorzien van een beschermkap en deze kast toonde uitwendig geen bijzonderheden. Vanaf kast B was het houten plaatmateriaal aangebracht tegen de linker zijwand en de achterwand in een soort V-vorm door hitte/vlammen aangetast en oppervlakkig verkoold. Achter kast B was de houten wand plaatselijk doorgebrand tot op de achterliggende muur en deels na de brand weggebroken (foto's 6 en 10). Verder was aan de bovenzijde van de verdeelinrichting afgaande bekabeling door hitte/vlammen aangetast, zo ook in meer of mindere mate bekabeling welke bovenlangs het verlaagde plafond werd geleid (foto's 11 en 12). Van het systeemplafond resteerde voornamelijk de ophangconstructie. De restanten van de systeemplaten lagen samengekoekt op de vloer (foto 13). Tussen deze restanten lagen her en der componenten afkomstig uit de verdeelinrichting.

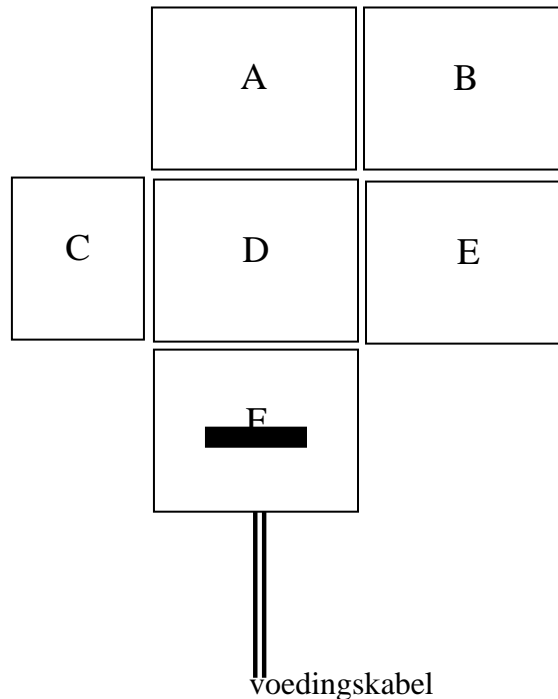
figuur 4.1.a opbouw verdeelinrichting

- A = veiligheidskast (mespatronen)
- B = veiligheidskast (D-smeltveiligheden)
- C = veiligheidskast (D-smeltveiligheden)
- D = kast fase- en PE-geleider(s)
- E = veiligheidskast (D-smeltveiligheden)
- F = kast hoofdschakelaar

Daar de brand uitsluitend heeft gewoed in de voormelde meterkastruimte, meer bijzonder bij de aldaar gesitueerde verdeelinrichting (hoek linksachter) wordt een verdere objectomschrijving in deze rapportage achterwege gelaten. Het navolgende figuur toont een vereenvoudigde weergave van de opbouw van de onderhavige verdeelinrichting.

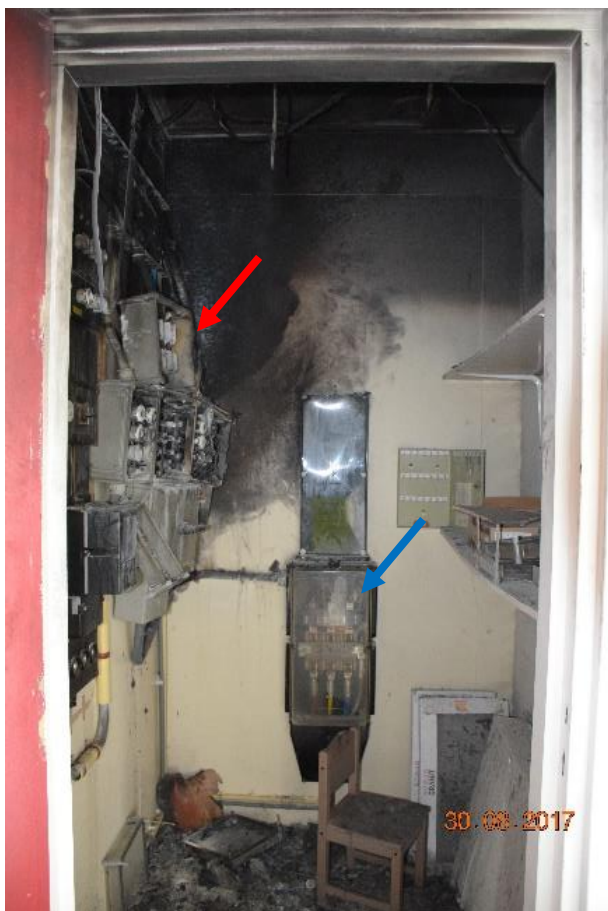
Foto 1

Het onderzoek richt zich op de hoofdverdeelinrichting op de linker muur in de meterkastruimte op de begane grond, zie foto op voorblad en foto 1 (rode pijl).

Op foto 1 is op de achter muur te zien dat in deze ruimte ook de 'hoofdaansluiting' van het pand Druivenstraat 3 is gesitueerd (blauwe pijl). De hoofdaansluiting was nog in takt. De mespatroonhouders in de aansluitkast van de energieleverancier waren voorzien van zogenoemde 'doorverbind messen', zie foto 2 in de rode cirkel.

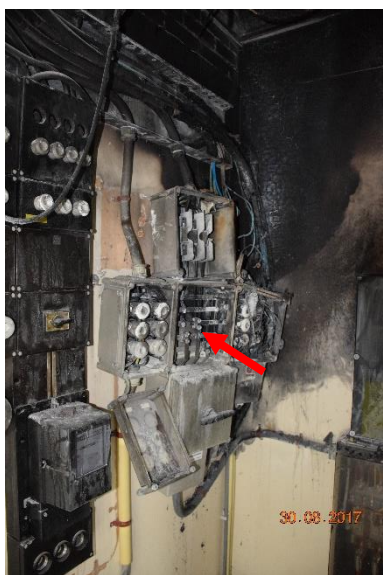
Foto 3.

In de Halyester (merk) hoofdverdeelinrichting, op de linker muur, heeft zich een explosie voltrokken, welke, zo het zich laat aanzien, is ingeleid door een sluiting tussen twee spanning voerende fase geleider rails. De fase geleider rails bevonden zich in een zogenoemde railkast. In foto 3 is deze railkast de middelste van de drie horizontaal naast elkaar gelegen kunststof compartimenten, aangegeven met de rode pijl. Volgens enkele aanwezigen is de sluiting/explosie gepaard gegaan met een steekvlam c.q. vlamboog.

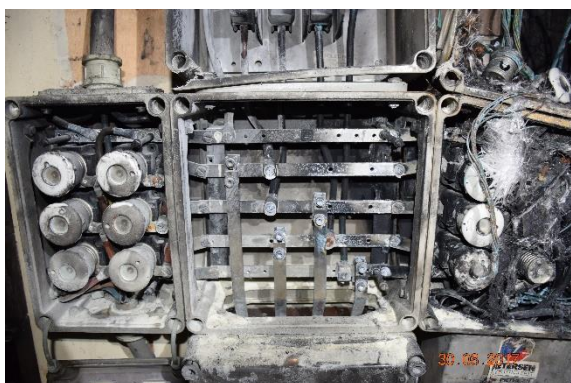
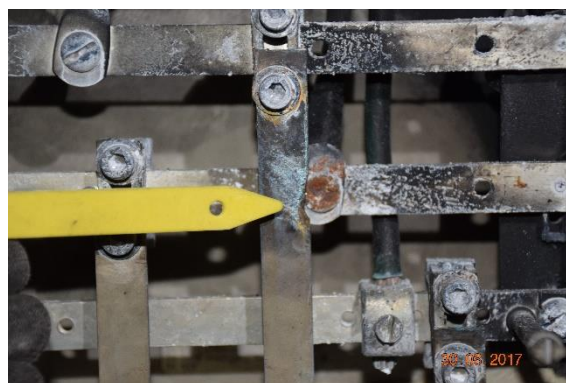
Op foto 4 en 5 ziet u meer gedetailleerde foto's van het punt van inleiding.

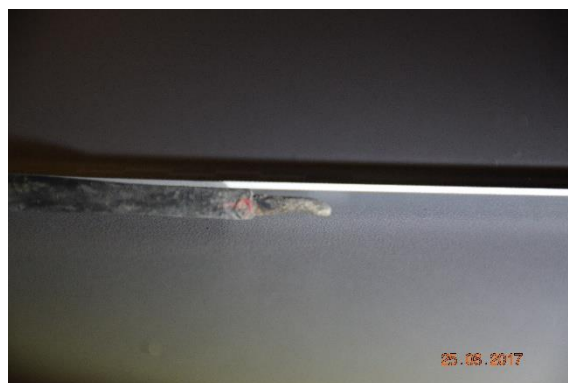
Foto 8.

Naar verluidt is eerder door de inspecteur van de Inspectie SZW een geleidend voorwerp onder zich genomen, zijnde de 'geïsoleerde schroevendraaier' van foto 8, welke door de Inspectie SZW is aangewezen als het voorwerp dat de inleidende sluiting van de vlamboog explosie moet hebben veroorzaakt. Rapporteur heeft deze schroevendraaier niet zelf gezien echter heeft foto's verkregen van de heer 10.2.e De puntvormige vervorming van de schroevendraaier, zoals op foto 7 en 8 is te zien, komt overeen met de kegelvormige vervorming op de kop van de bout. Ook de lengte van het ongeïsoleerde gedeelte van de geïsoleerde schroevendraaier lijkt voldoende lang om de afstand tussen de kop van de bout en de daarboven liggende fase rail te overbruggen.

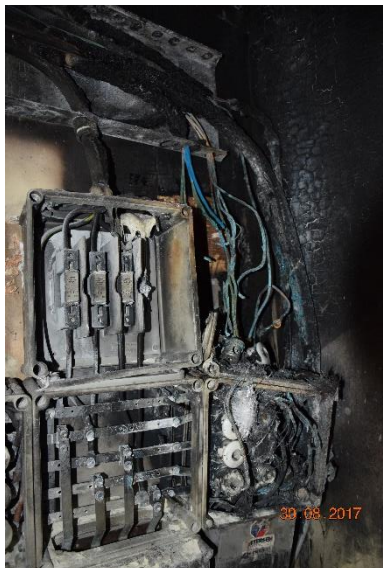
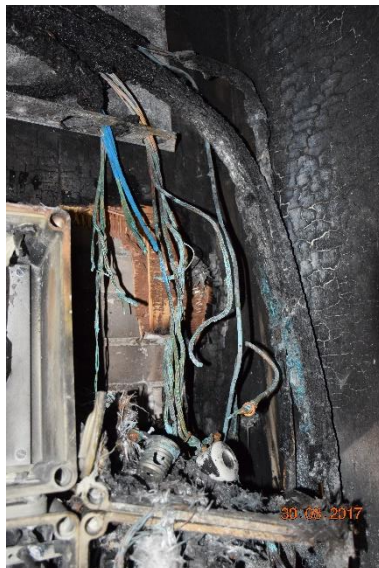
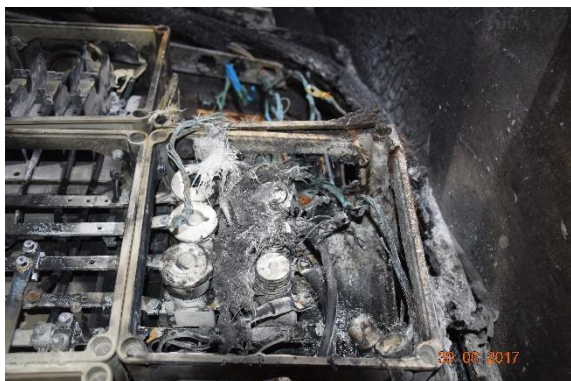
Door de eigenschap van de substantiële toename in volume, van de nevel en de gaswolk is tevens verklaarbaar dat de explosie tevens op andere plaatsen in de verdeelinrichting is uitgetreden c.q. explosieve schade heeft aangericht en wel in de kasten te zien op de foto's 9 tot en met 11.

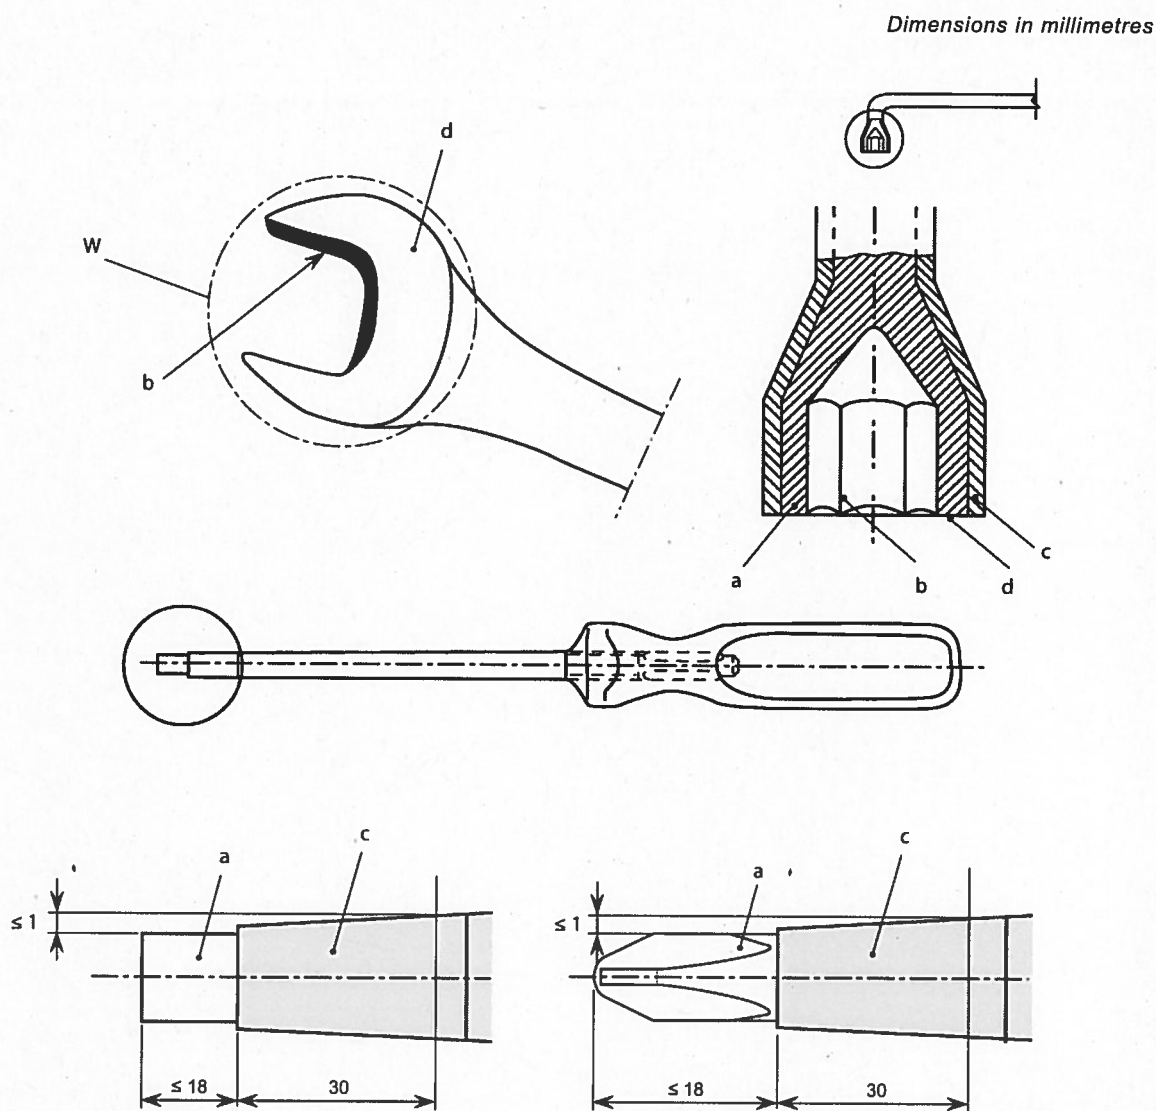
IEC 1045/12

For screwdrivers, an uninsulated conductive area having a maximum length of 18 mm is permissible on the working head (see Figure 4).

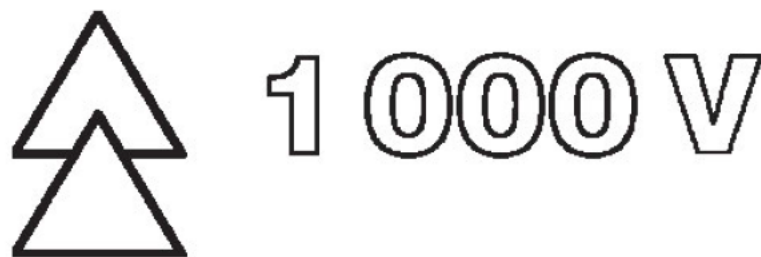
Figuur 101 — Markering volgens IEC

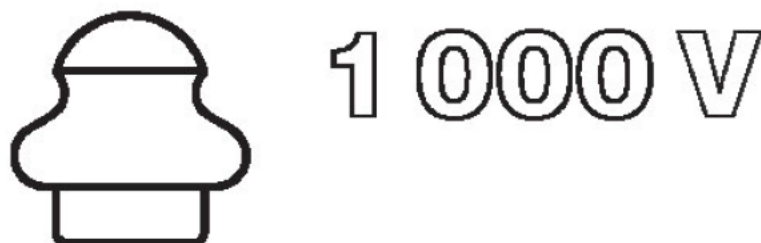
Figuur 102 — Oude markering volgens VDE
