Arbeidsongeval

Meldingsnummer 873205

Fotobijlage onderzoek ongeval Kuhn Geldrop B.V.

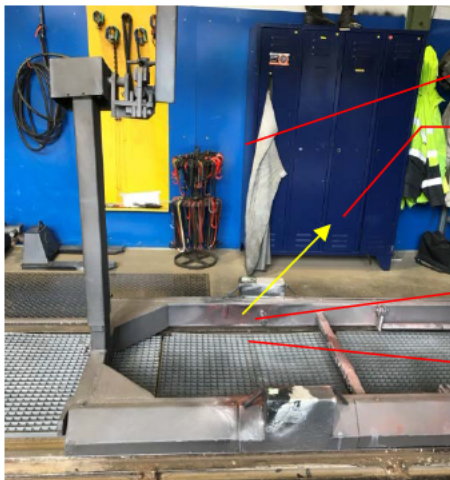
Foto 2: Het slachtoffer stapte uit het frame van de traversewagen

Carrousel met ophanghaken

De richting waar het slachtoffer uit het frame van de traversewagen stapte en met zijn ^{10.1.D} achter de afschermkap van het wiel bleef ^{10.1.D}

De plaats waar het slachtoffer uit het frame van de traversewagen stapte.

Het slachtoffer bevond zich in het frame van de traversewagen tijdens het ophangen van het te stralen landbouwwerktuigonderdeel.

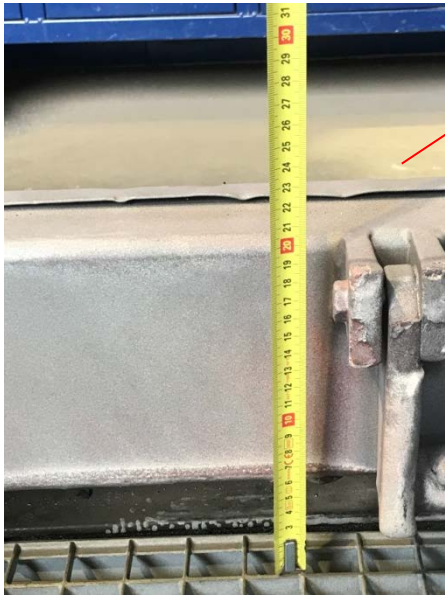
Foto 3: Hoogte frame traversewagen

Hoogte frame traversewagen bedroeg ongeveer 20 centimeter.

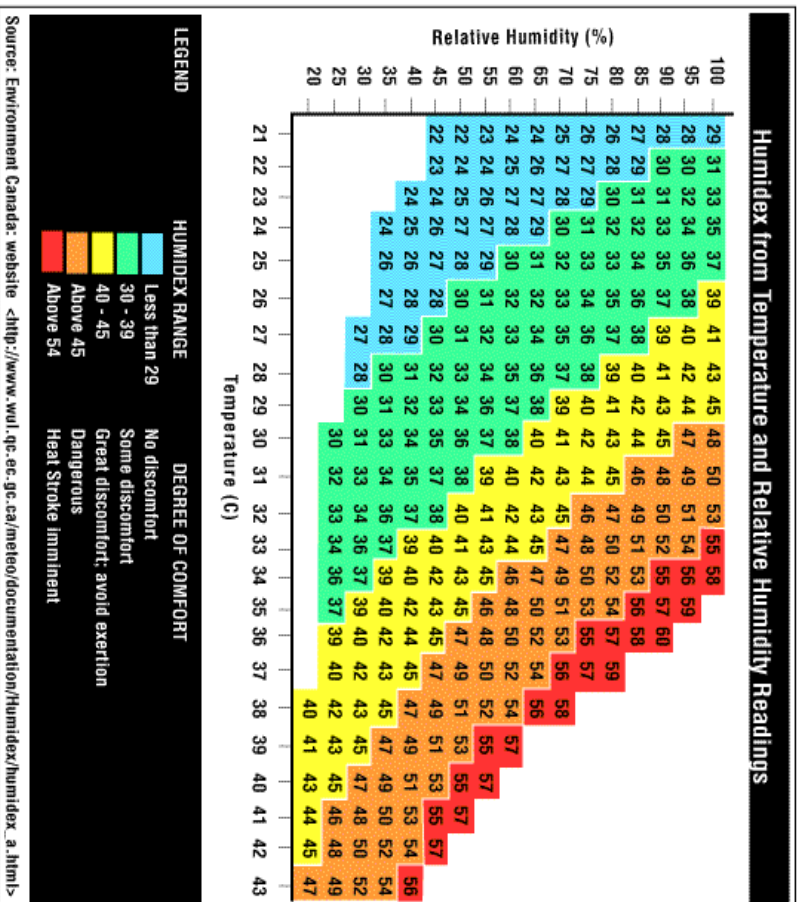
In onderstaande tabel, bron Hunidex, kan worden afgelezen wanneer de combinatie tussen een hoge omgevingstemperatuur en de relatieve luchtvochtigheid klachten gaat veroorzaken c.q. gevaarlijk kan zijn. Als voorbeeld; bij 40 graden Celcius en bij een relatieve luchtvochtigheid (Rv) van 50% moet men bedacht zijn op een zogenaamde heat stroke. (het compleet en gevaarlijk bevangen worden door de klimaatomstandigheden met mogelijk o.a. flauw vallen en uitputting als verschijnsel).

Uit deze tabel kan worden afgelezen dat bij een hoge relatieve luchtvochtigheid eerder klachten optreden. Bij b.v. 90% Rv is de kans op een Heat stroke al bij 34 gr.c. aanwezig.

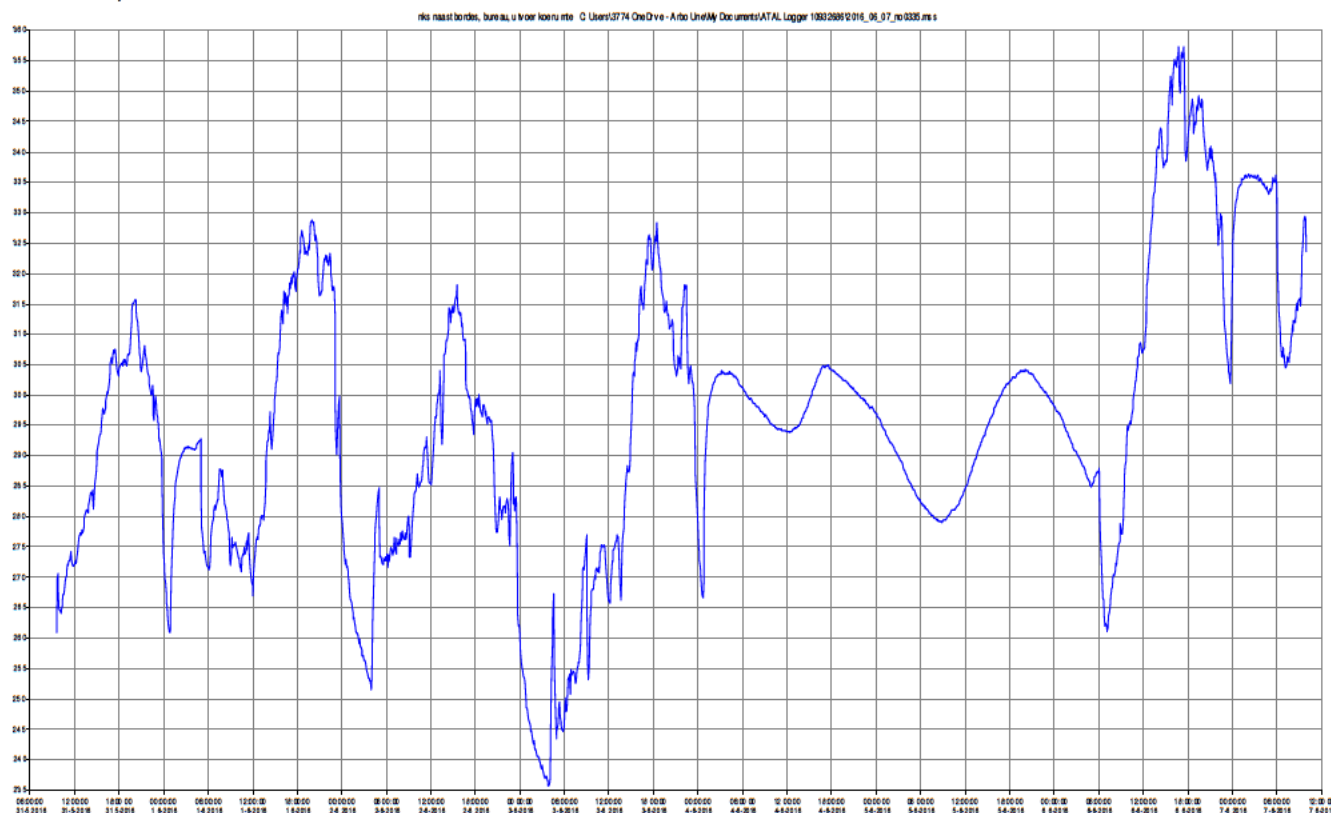
Temperatuur, **Uitvoerbordes Koelruimte**, Poederlakafdeling; metingen 31-5-2016, 10.00 uur tot 7-6-2016, 11.00 uur. (4 en 5-6-2016 valt in een weekeinde).

Hoogste binnen temperatuur 6-6-2012 tussen 16.00 en 18.00 uur, 35.7 gr.c

In de avonduren (ploeg) loopt de temperatuur het hoogst op. Rond 22.00 en 23.00 treedt er een reductie van de temperatuur op die in de loop van de nacht verder afbouwt. In het weekeinde varieert de temperatuur tussen 28-30.4 gr.c. In het weekeinde loopt de temperatuur minder hoog op, maar blijft toch rond 30 gr.c. Op zondag 5-6 werd de hoogste buitentemperatuur gemeten. Productie activiteiten hebben een aanzienlijke invloed op de pieken in de binnentemperatuur.

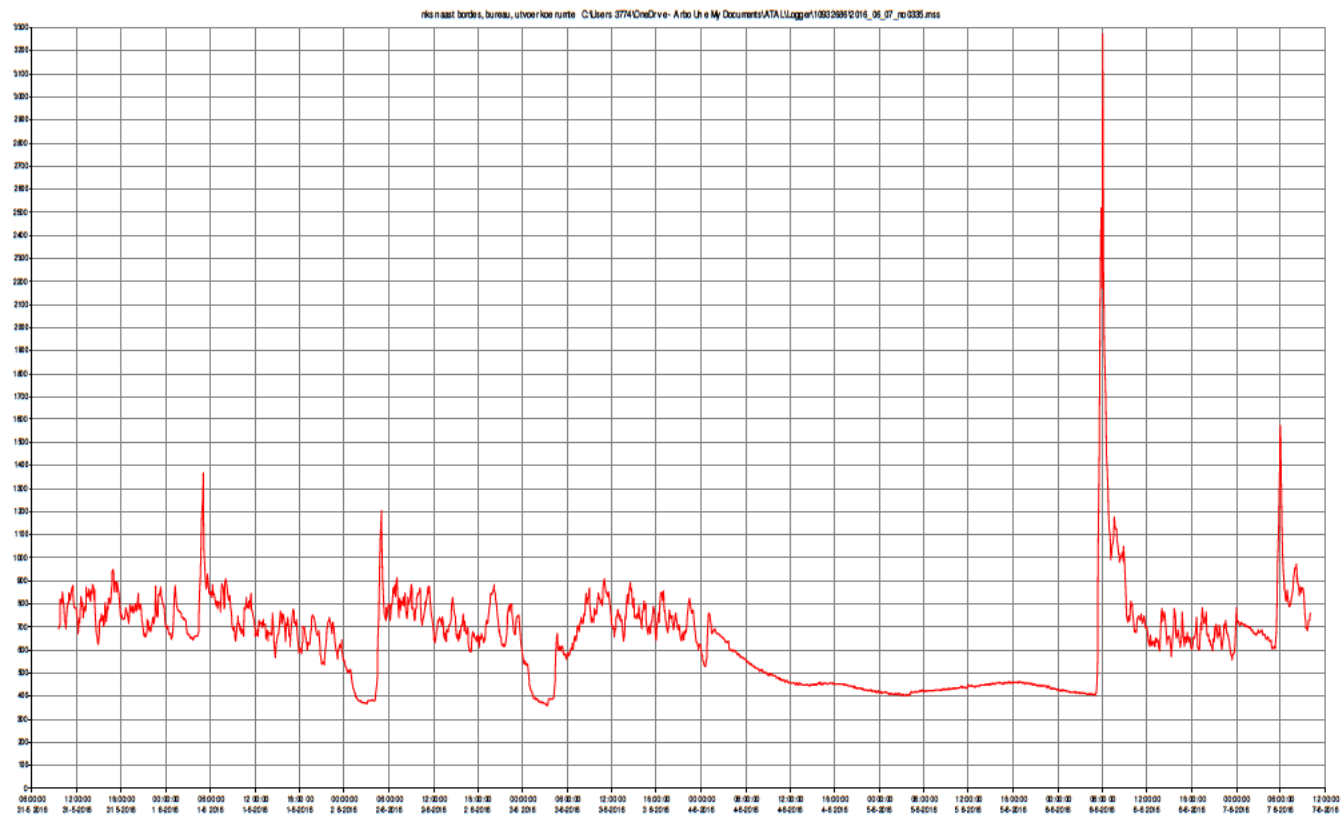
CO2 waarden. Uitvoerbordes Koelruimte, Poederlakafdeling; metingen 31-5-2016, 10.00 uur tot 7-6-2016, 11.00 uur. (4 en 5-6-2016 valt in een weekeinde).

De CO2 waarden zijn normaal, met uitzondering van de waarden in de ochtend. Rond 5.25 uur loopt deze waarde op en het stijgen houdt aan tot 6.00 uur. Dit gebeurt niet op 3-6. Na het weekeinde is de stijging fors, tot 3270 ppm. Tijdens de pieken worden de ovens opgestart.

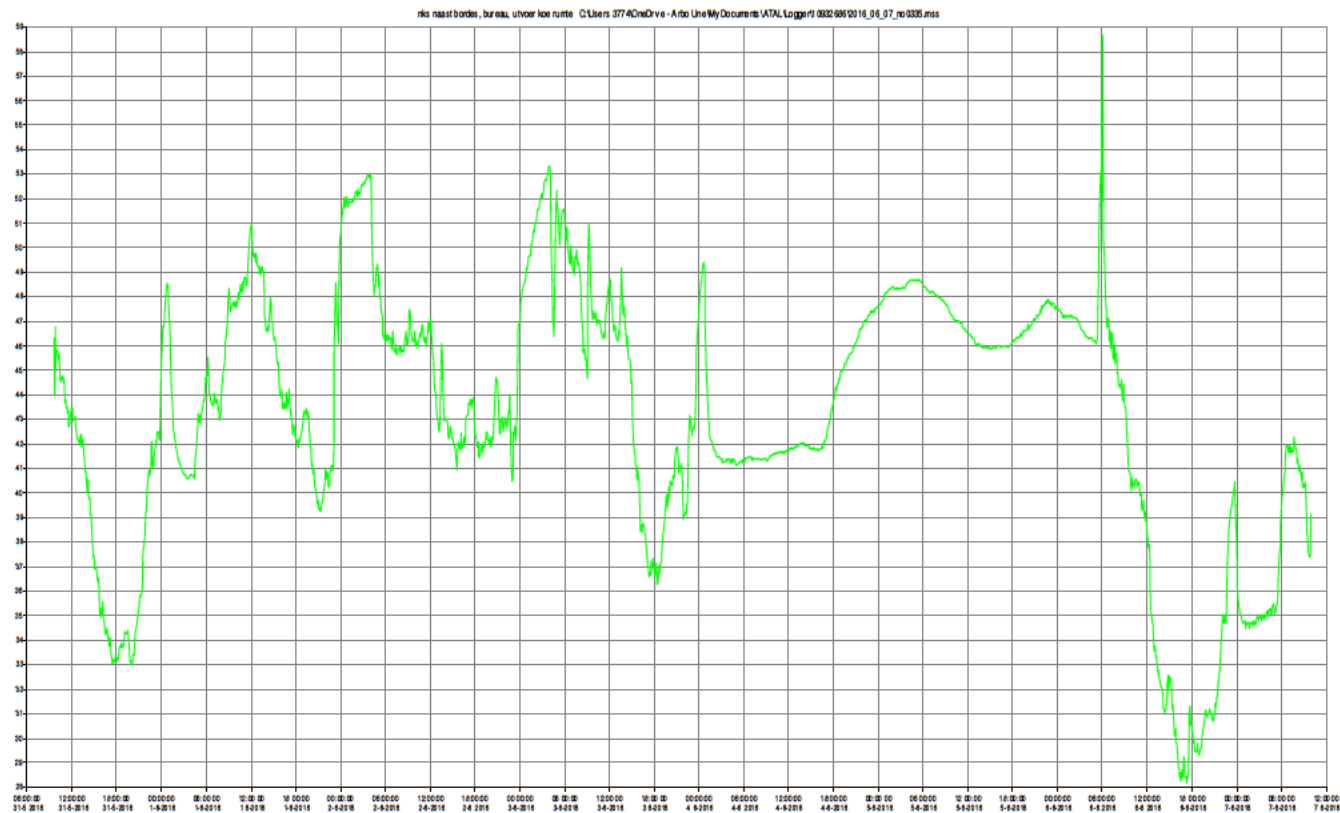
De relatieve luchtvochtigheid (Rv). Uitvoerbodes Koelruimte, Poederlakafdeling; metingen 31-5-2016, 10.00 uur tot 7-6-2016, 11.00 uur. (4 en 5-6-2016 valt in een weekeinde).

De Rv is laag normaal. Allen op 6-6 daat de waarde tot onder de comfortwaarde van 30%.

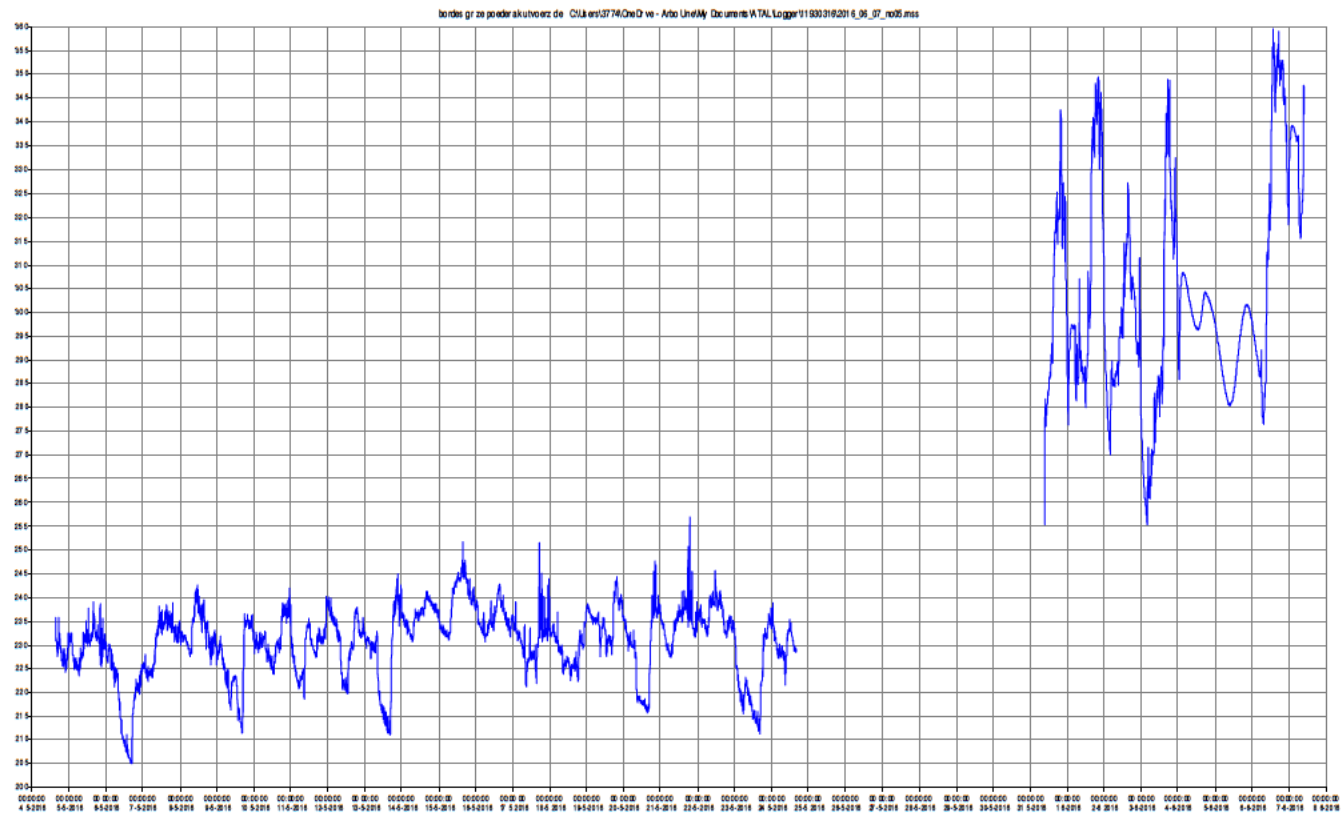
Bordes grijze poederlak cabine. NB: alleen het rechtse deel is van toepassing. (vanaf 31-5) Temperatuur.

Maximale temperatuur 36 gr.c, 6-6-2016.

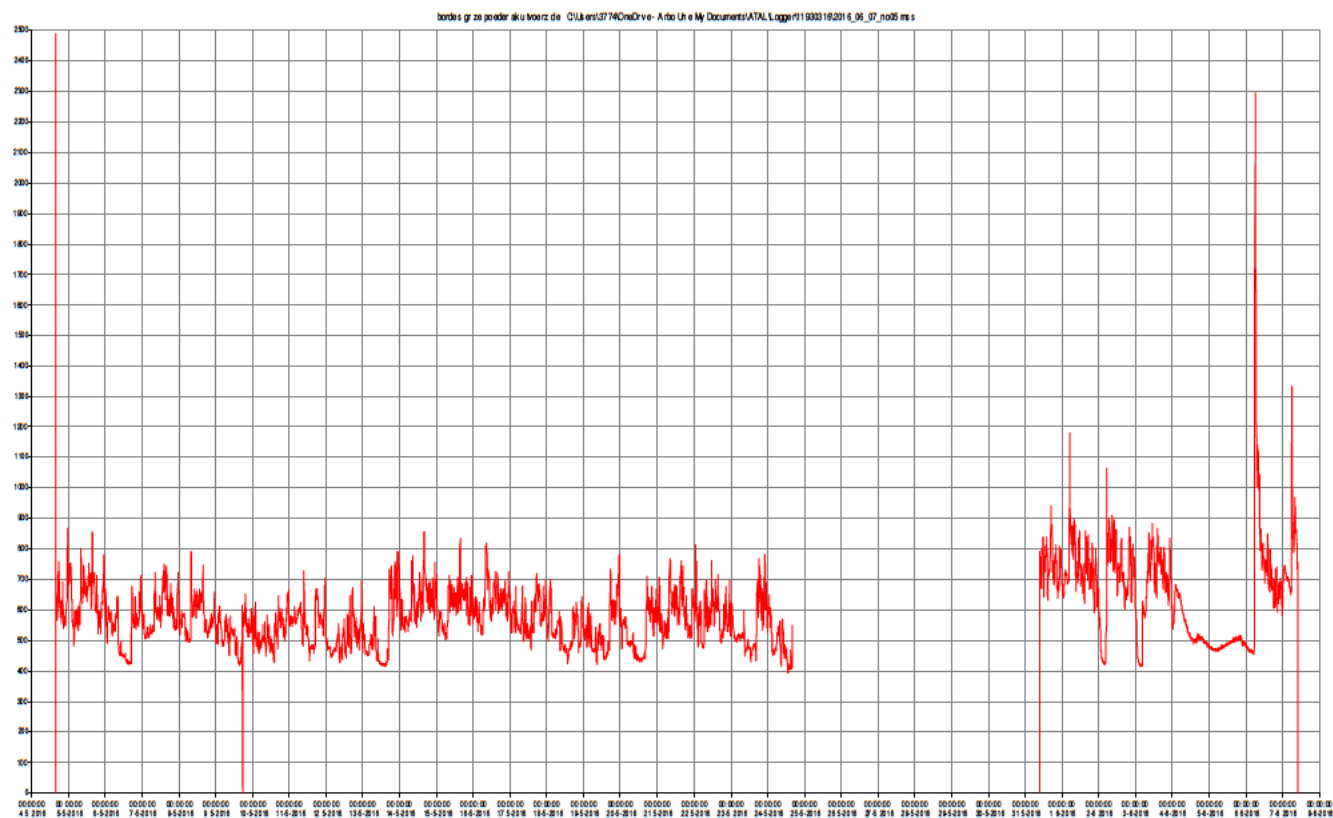
Bordes grijze poederlak cabine. NB: alleen het rechtse deel is van toepassing. (vanaf 31-5)

CO2 waarde

Ook hier pieken vroeg in de ochtend maar minder hoog.

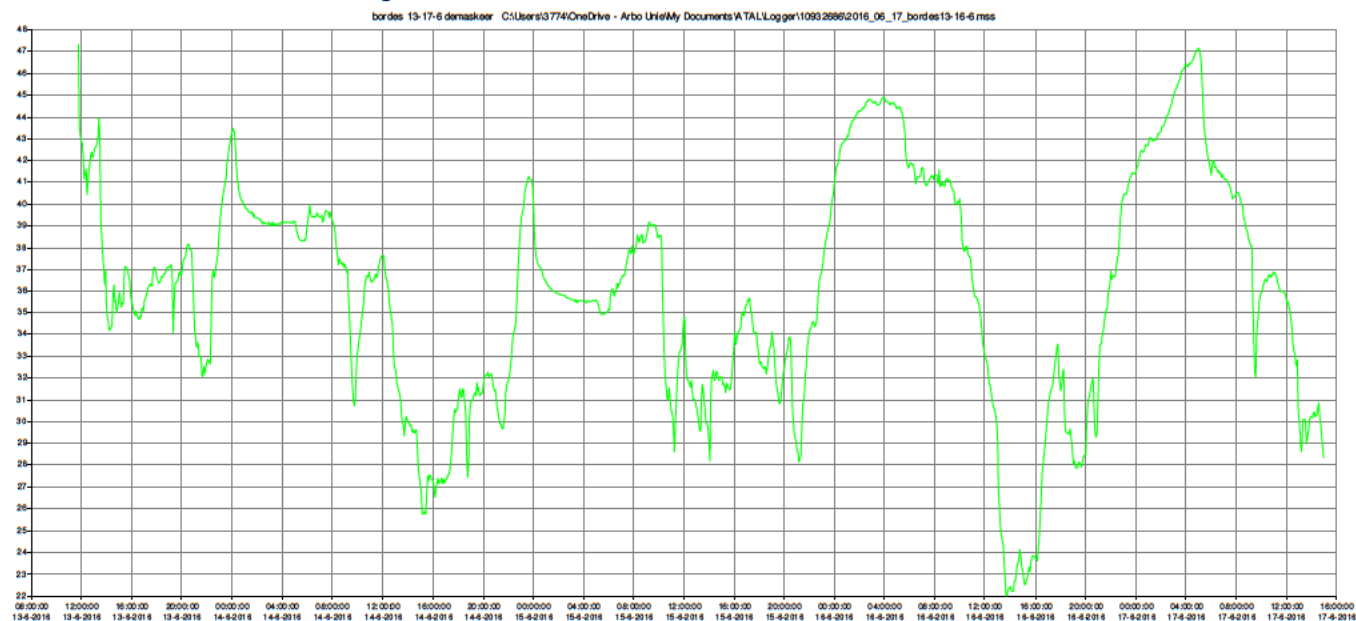
Demaskeer: De relatieve luchtvochtigheid.

Demaskeer: De Relatieve luchtvochtigheid is laag. Op 16-6 om 13.40 uur werd de laagste waarde gemeten; 22%

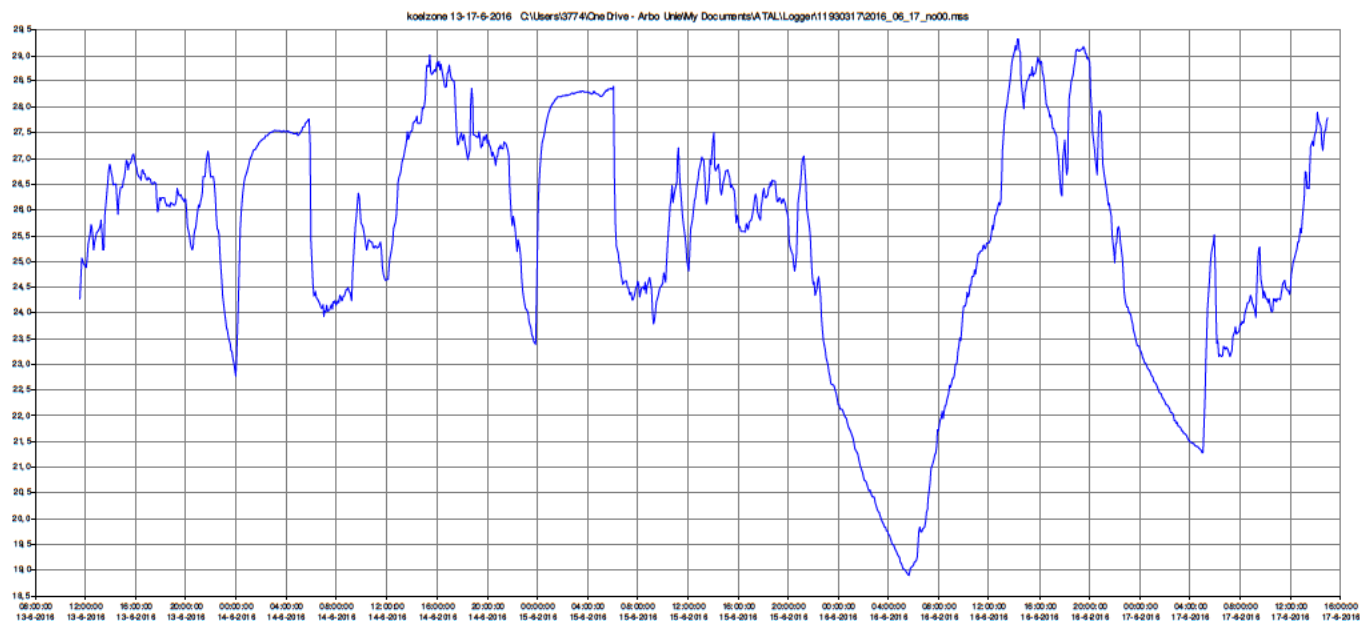
Koelzone. Temperatuur.

Koelzone, de maximale temperatuur in gr.c:

13-6 27.1 om 15.50 uur en 27.1 om 21.45 uur.
