Boeteplegger SZW

Boeterapport

Kenmerk	1812783/05
Gedagtekend op	13 maart 2019
Naar aanleiding van	Arbeidsongeval
Gegevens overtreder	Abus Kraansystemen B.V. Merianweg 1 3401MR IJsselstein
Gegevens overtreding	Datum : woensdag 5 september 2018 Tijdstip : omstreeks 8:30 uur Locatie : Pyrietstraat 10 Alkmaar
Korte omschrijving overtreding	Door het afleggen van een kraanbalk met een gewicht van ongeveer 3800 kg op houten pallets met daarop houten balken (stophout) werden de pallets niet gelijkmatig belast en overbelast. Hierdoor was het mogelijk dat de planken van de pallets, door het gewicht van de kraanbalk op de houten balkjes, braken waardoor de kraanbalk van de pallets kantelde en vervolgens ^{10.1.d} van het slachtoffer viel.
Overtreding van	Artikel 16, tiende lid, van de Arbeidsomstandighedenwet, juncto artikel 7.4, derde lid, van het Arbeidsomstandighedenbesluit, bestuurlijk beboetbaar gesteld in artikel 9.9b, eerste lid, onder g, van datzelfde besluit.

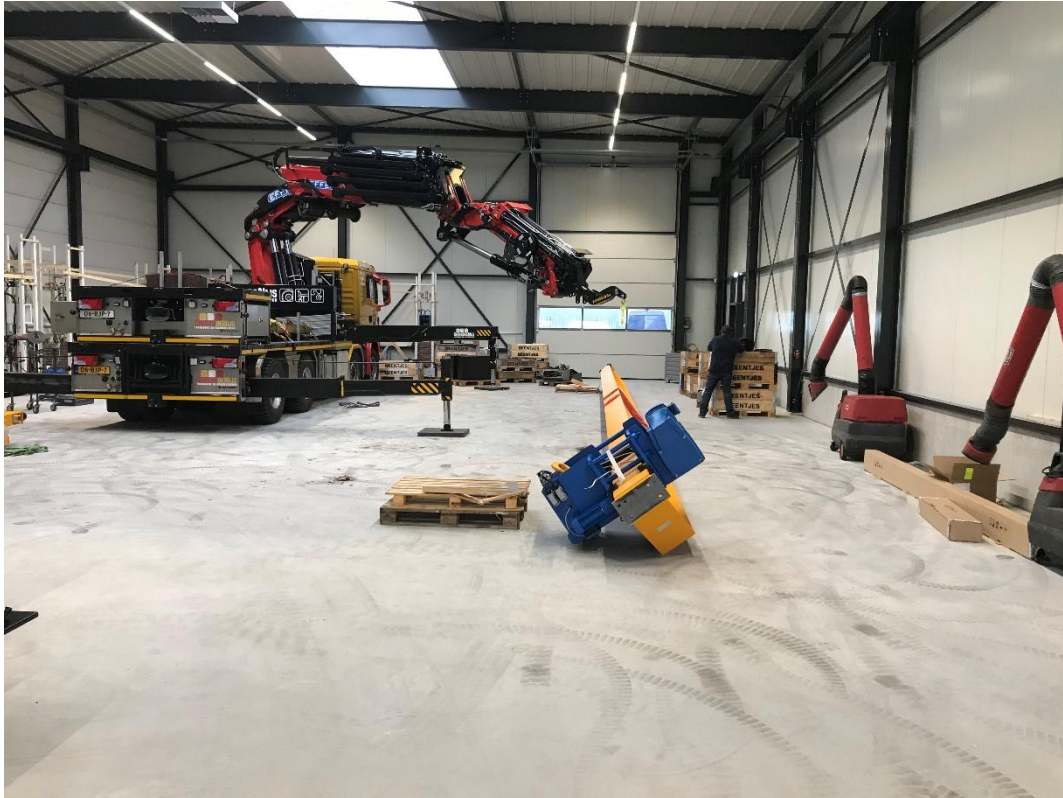
Ik zag op de vloer van de werkplaats een gele kraanbalk met aan de voorzijde een blauwe loopkat. Ik zag dat de kraanbalk ondersteboven op de vloer lag. Zie foto 1 van bijlage 9. Op de gele kraanbalk zag ik de tekst "ABUS 6,3t". Links van de loopkat zag ik op de vloer een stapel van twee houten pallets met daarop een houten balkje. Ik zag dat het houten balkje in het midden van de voorste plank van de bovenste pallet lag. Ik zag dat de voorste plank van de bovenste pallet gebroken was. Op de planken van de twee pallets zag ik blauwe verfsporen. Zie foto 2 van bijlage 9. Links van de loopkat zag ik op de vloer van de werkplaats blauwe verfsporen. Aan de linkerzijde van de loopkat zag ik beschadigingen in de blauwe verflaag van de loopkat. Ik zag dat de blauwe verfsporen op de grond overeenkwamen met de beschadigingen in verflaag van de blauwe loopkat. Ook zag ik dat de kleur van de verfsporen op de grond dezelfde was als de kleur van de loopkat. Zie foto 3 van bijlage 9. Op het houten balkje zag ik blauwe verfsporen en een afdruk. Ik zag dat de kleur van de verf dezelfde was als de kleur van de loopkat. Ik zag dat de afdruk afkomstig was van de blauwe loopkat. Zie foto 4 van bijlage 9.

Foto 1: Ik zag op de vloer van de werkplaats een gele kraanbalk met aan de voorzijde een blauwe loopkat. Ik zag dat de kraanbalk ondersteboven op de vloer lag.

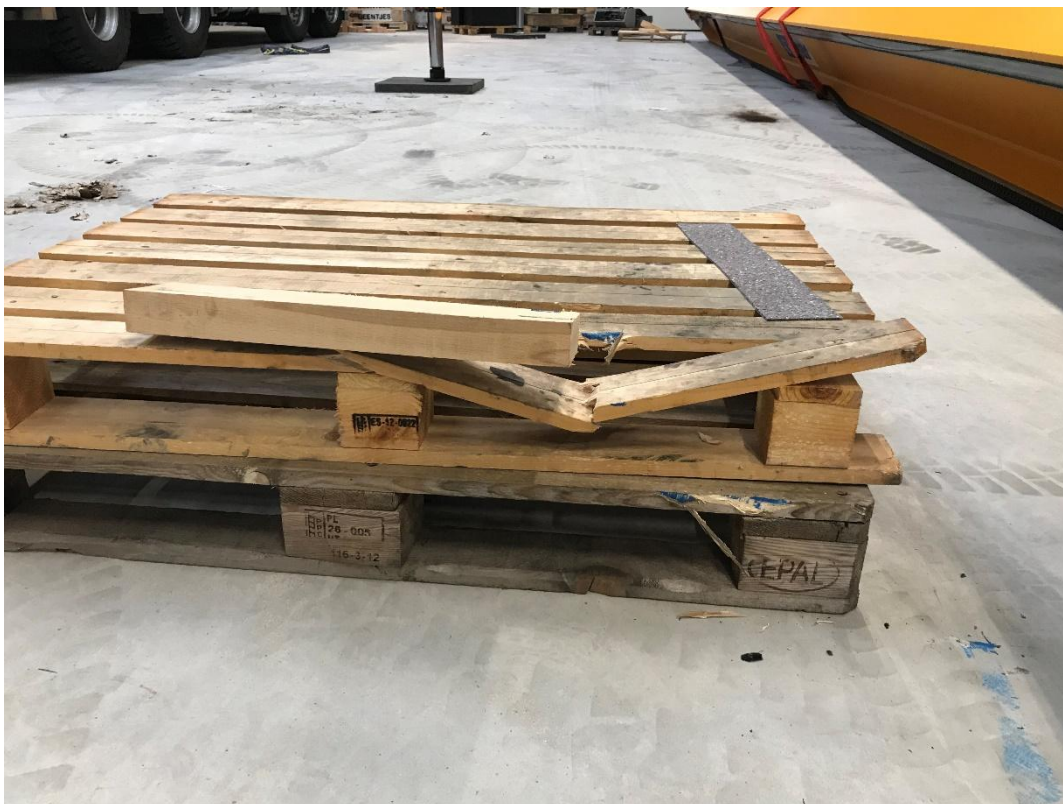
Foto 2: Links van de loopkat zag ik op de vloer een stapel van twee houten pallets met daarop een houten balkje. Ik zag dat het houten balkje in het midden van de voorste plank van de bovenste pallet lag. Ik zag dat de voorste plank van de bovenste pallet gebroken was. Op de planken van de twee pallets zag ik blauwe verfsporen.

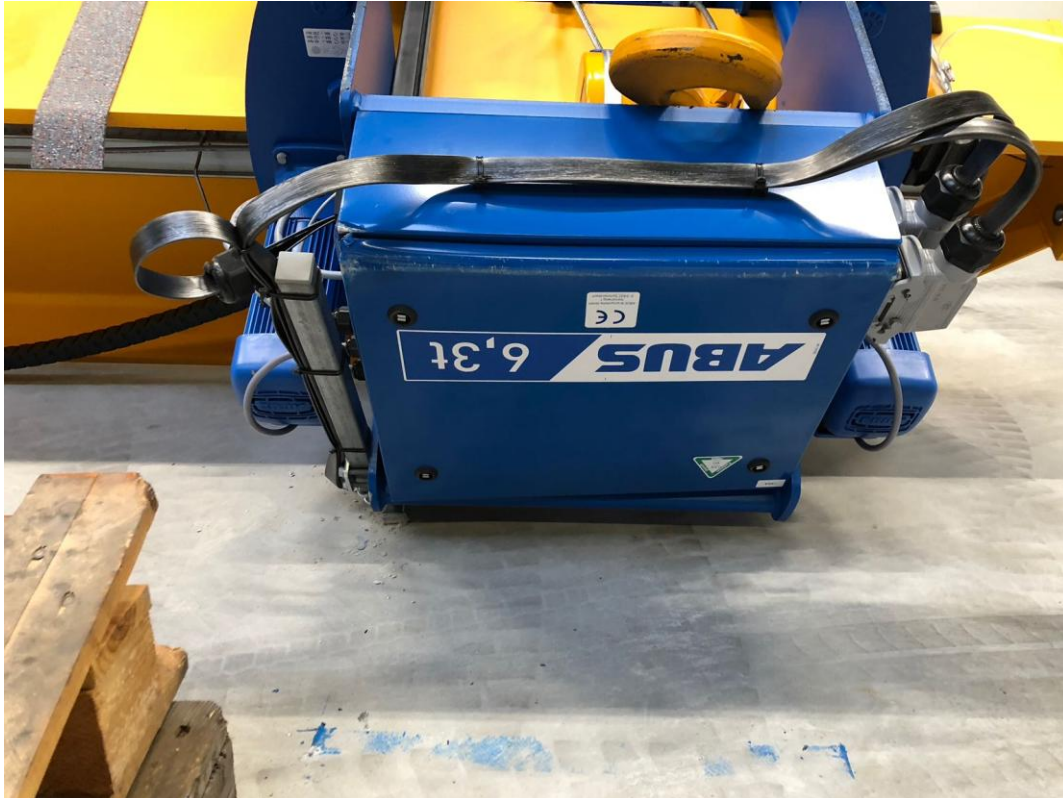
Foto 3: Links van de loopkat zag ik op de vloer van de werkplaats blauwe verfsporen. Aan de linkerzijde van de loopkat zag ik beschadigingen in de blauwe verflaag van de loopkat. Ik zag dat de blauwe verfsporen op de grond overeenkwamen met de beschadigingen in verflaag van de blauwe loopkat. Ook zag ik dat de kleur van de verfsporen op de grond dezelfde was als de kleur van de loopkat.

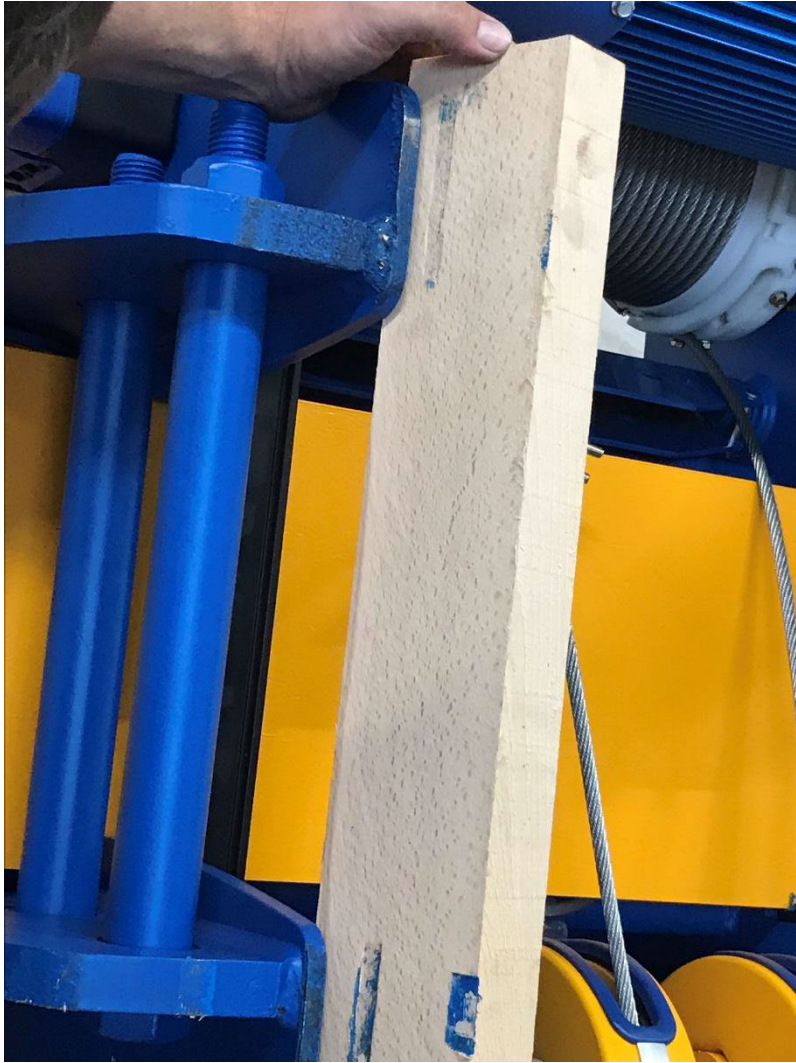
Foto 4: Op het houten balkje zag ik blauwe verfsporen en een afdruk. Ik zag dat de kleur van de verf dezelfde was als de kleur van de loopkat. Ik zag dat de afdruk in het houten balkje afkomstig was van de blauwe loopkat.

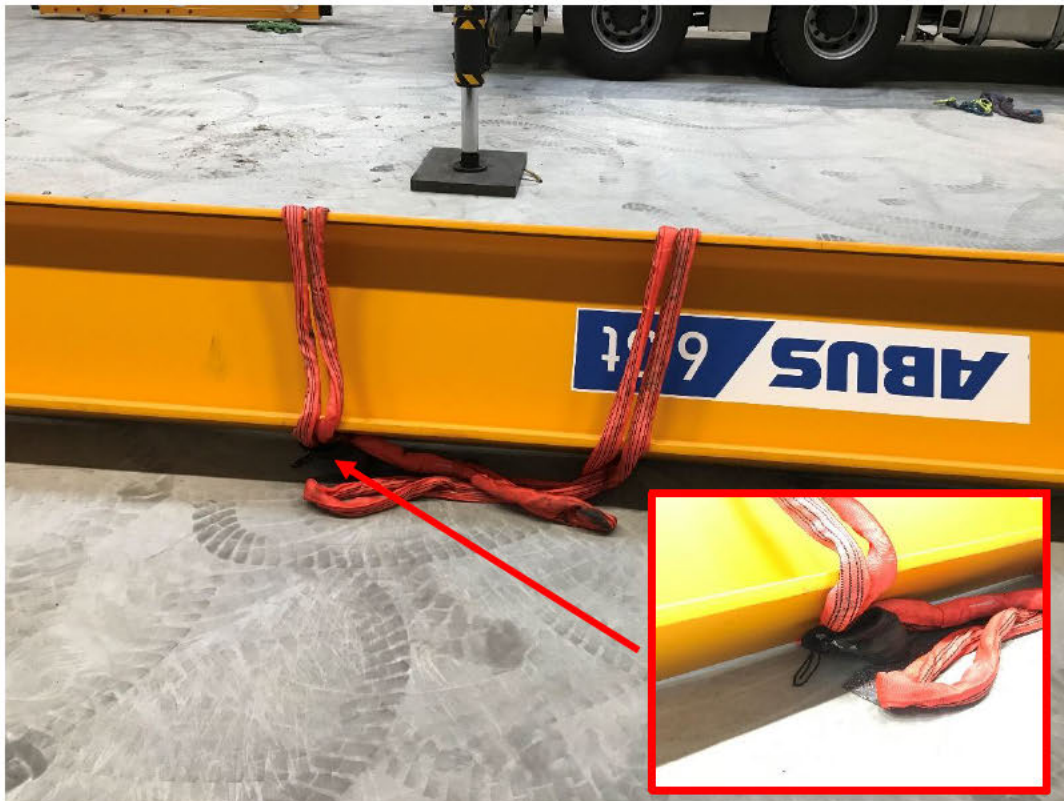
In het midden van de kraanbalk zag ik een oranje rondstrop om de kraanbalk. Onder de kraanbalk zag ik een ^{10.1.d}. Zie foto 5 van bijlage 9.

Foto 5: In het midden van de kraanbalk zag ik een oranje rondstrop om de kraanbalk. Onder de kraanbalk zag ik een veiligheidsschoen bekneld tussen de kraanbalk en vloer van de werkplaats.

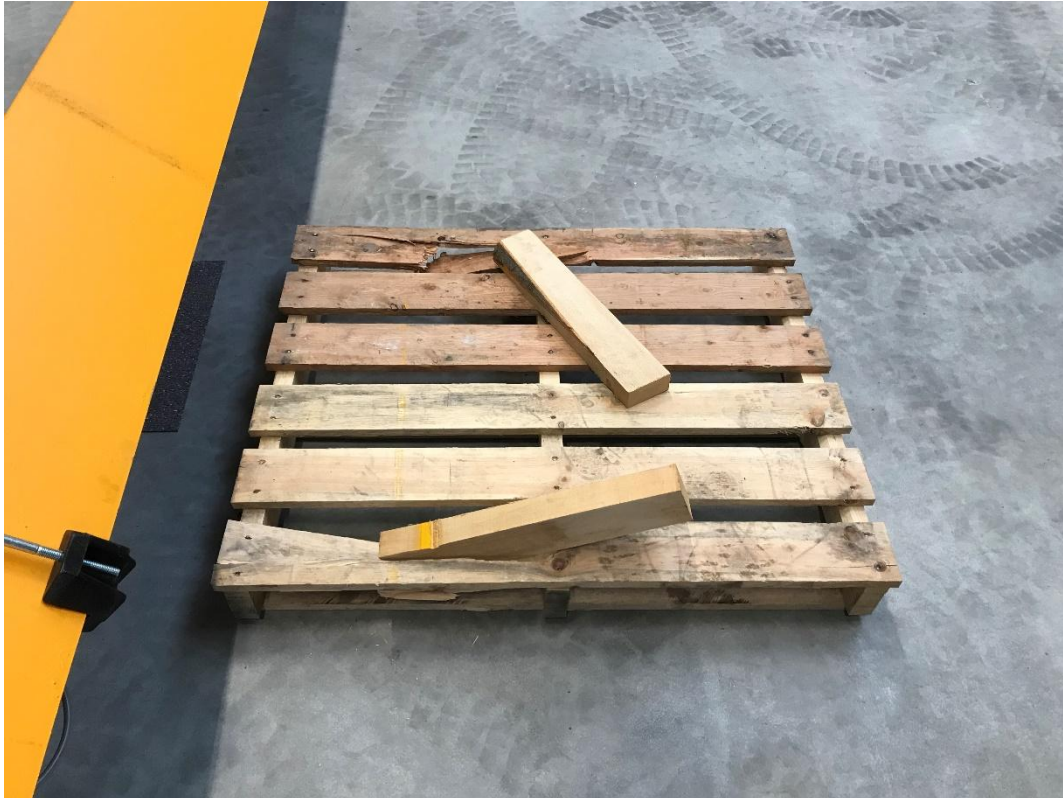
Foto 7: Op de planken van de pallet zag ik gele verfsporen. Ik zag dat de kleur van de verfsporen dezelfde was als de kleur van de gele kraanbalk. Op het houten balkje aan de voorzijde zag ik een afdruk met daarin gele verfsporen. Ik zag dat de kleur van de verfsporen dezelfde was als de kleur van de gele kraanbalk.

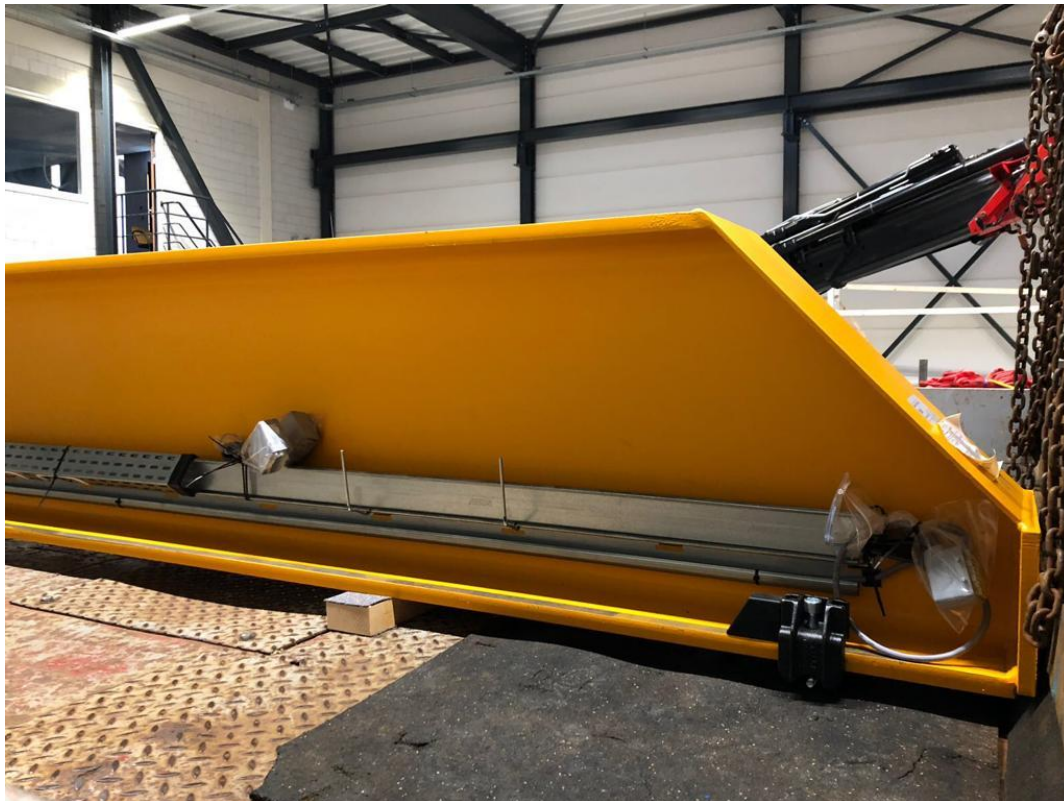
Om 12:51 uur ontving ik desgevraagd van de heer ^{10.2.e} de foto's die hij die ochtend had gemaakt van de vrachtwagen waarop de bovenloopkraan werd getransporteerd. Ik zag op de foto's dat de kraanbalk op de vrachtwagen was geladen op smalle houten balkjes. Ik zag dat de kraanbalk niet was geladen op dikke houten balken of bokken. Zie foto 9 en 10 van bijlage 9. Vervolgens hoorde ik de heer ^{10.2.e} als getuige. Zie bijlage 3.

Foto 9: Foto ontvangen van de heer ^{10.2.e}. Ik zag op de foto dat de kraanbalk op de vrachtwagen was geladen op smalle houten balkjes. Ik zag dat de kraanbalk niet was geladen op dikke houten balken of bokken.

Uit verklaringen van de heer ^{10.2.e} en de heer ^{10.2.e} is gebleken dat de kraanbalk van de vrachtwagen op massieve houten balken op de grond moest worden afgelegd om genoeg hoogte te creëren om de wielkasten aan de kraanbalk te monteren. Deze massieve houten balken werden normaal gesproken meegeleverd met het vrachtwagentransport van de kraanbalk. Op de dag van het ongeval waren deze massieve houten balken en ijzeren bokken niet aanwezig op de vrachtwagen.

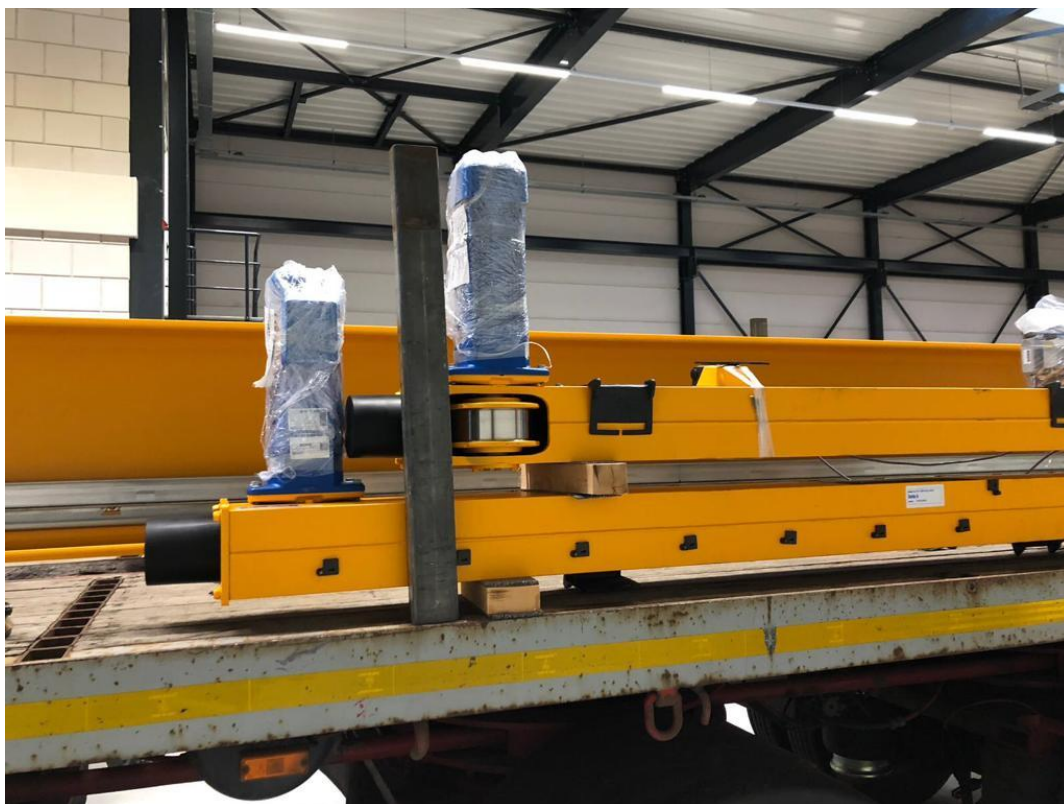
Foto 10: Foto ontvangen van de heer ^{10.2.e}. Ik zag op de foto dat de kraanbalk op de vrachtwagen was geladen op smalle houten balkjes. Ik zag dat de kraanbalk niet was geladen op dikke houten balken of bokken.
