Project: Asbestinventarisatie, Rochdale One Amsterdam

Omschrijving: Situatietekening DEK A

Search Milieu B.V.		Project: Risicobeoordeling NEN 2991, Rochdale One Amsterdam	
Hoofdkantoor Meerstraat 2 Postbus 83 5473 ZH Heeswijk tel: 0413-241666 fax: 0413-241667 www.searchbv.nl		Amsterdam: Petroleumhavenweg 8 1041 AC Amsterdam tel: 020-5061816 fax: 020-5061617 milieu@searchbv.nl	
Projectnummer: 2451393.2		Datum: 12-01-2006	Kenmerk: 06.1393-03
Opdrachtgever: Rochdale		Get. ROH	Schaal: -
Opmerkingen: -		Gez. JBE	Formaat: A3
		Versie D	BIJLAGE II

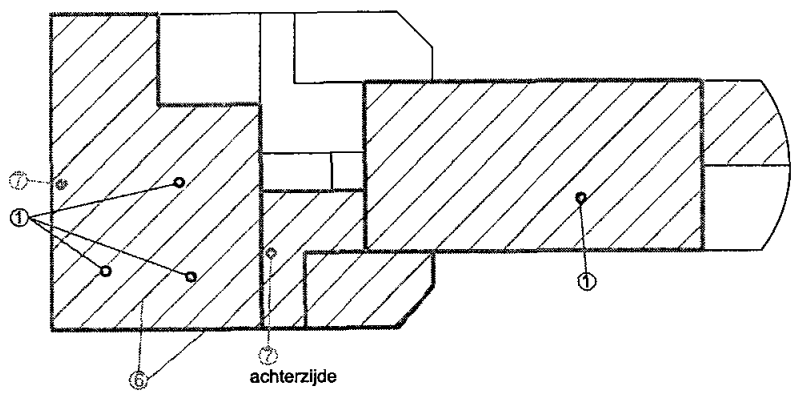
- ① asbestkoord
- ② vulstroken
- ③ vezelpasta
- ④ wandpanelen
