# Allerheiligenvloed 2006

Achtergrondverslag van de stormvloed  
van 1 november 2006

30 juni 2007

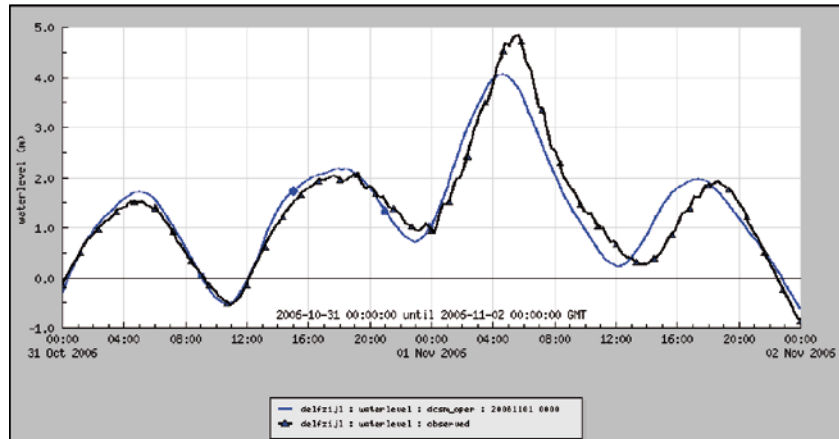
**Figuur 2.4** Gemeten (zwart) en van model DCSM8 verwachte waterstand (blauw) voor Delfzijl

In Figuur 2.4 staan grafieken van de modelverwachtingen DCSM8 en gemeten waterstanden in Delfzijl. Hier is het verschil van ongeveer 80 cm te zien. De SVSD verwachting lag nog iets lager dan de met het model berekende waarde, maar het grote verschil met de metingen is vergelijkbaar. In de verdere analyse is daarom besloten om vooral de oorzaak voor de lage modelverwachting te onderzoeken. De term 'verwachte waterstand' staat in het vervolg voor 'modelverwachting DCSM8'.

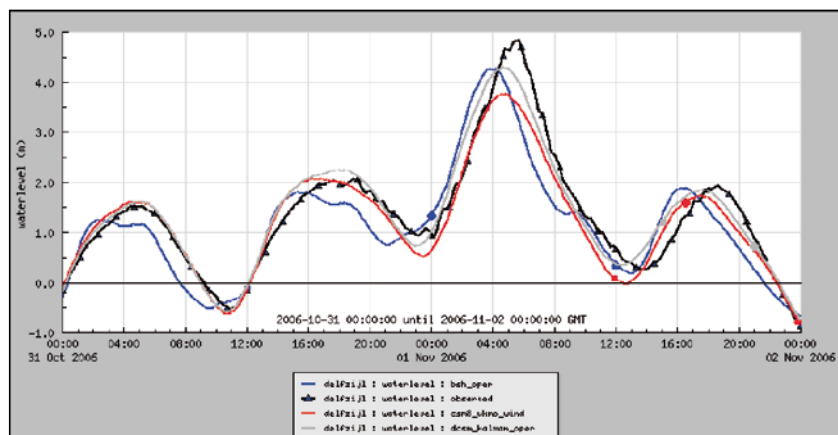
**Figuur 2.6:**

De modelresultaten van verschillende modellen laten voor Delfzijl echter allemaal een consistent beeld zien, waarbij de maximale waterstand in Delfzijl met ongeveer 80 cm wordt onderschat (zie Figuur 2.6).

Waterstandsverwachtingen [m NAP] met het Duitse model (BSH, blauw), DCSM8 (met HIRLAM wind en Kalman, grijs), DCSM8 met Engelse windverwachting (UKMO wind, rood). Gemeten waterstand in zwart.

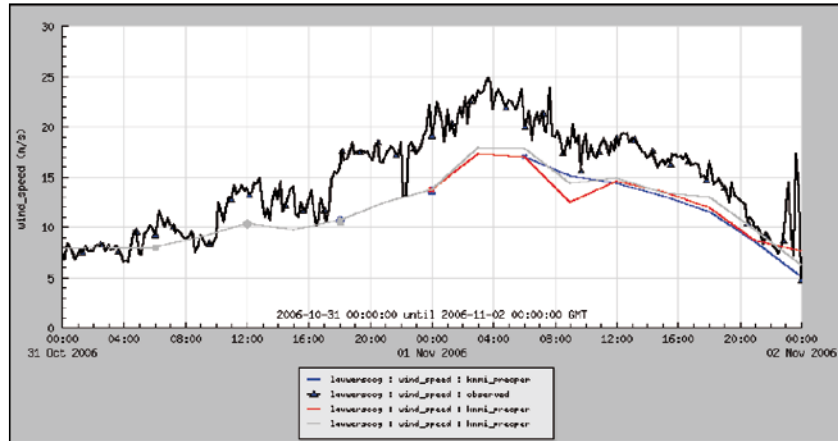
.....  
**Figuur 2.10:** Gemeten windsnelheid [m/s] bij Lauwersoog (zwart), en verwachte windsnelheid uit het HiRLAM model met de volgende starttijden: 2006-10-31 18:00:00 (grijs); 2006-11-01 00:00:00 (rood); 2006-11-01 06:00:00 (blauw).

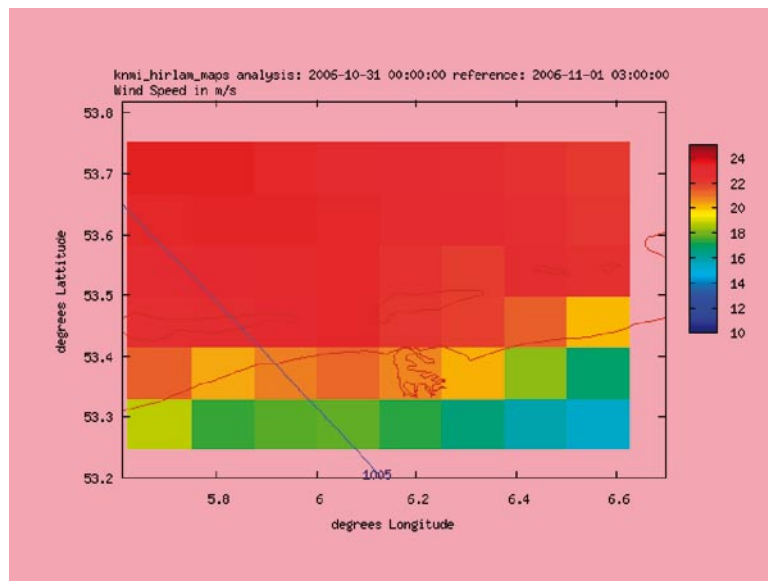
.....  
**Figuur 2.11** Het windveld tijdens de storm nabij Lauwersoog

In figuur 2.11 staat het berekende windveld tijdens de storm. In het HiRLAM model wordt de windsnelheid boven delen van de Waddenzee afgeremd. Dit is waarschijnlijk de invloed van nabijgelegen land en de beperkte resolutie van 22 km. Dit is een bekend effect waarvoor in enige mate wordt gecompenseerd door gebruik van het zogenaamd land-zee-masker. Duidelijk is dat het uitmaakt welke HIRLAM-cel gekozen wordt als zijnde representatief voor Lauwersoog. Het windmeetstation in Lauwersoog staat langs de kust en bij de noordenwind van de storm zal de windsterkte boven open water worden gemeten. De gemeten wind in Lauwersoog wijkt nauwelijks af van de gemeten wind in Huibertgat. De gemeten windrichting is hier over de hele lijn goed in overeenstemming met de verwachting en laat ook een gelijke trend met de wind in Huibertgat zien.

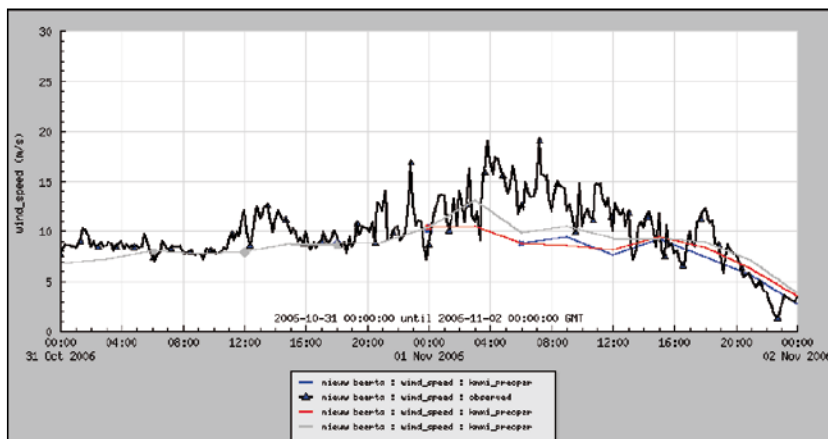
**Figuur 2.12** Gemeten windsnelheid [m/s] bij Nieuw Beerta (zwart), en verwachte windsnelheid uit het HiRLAM model met de volgende starttijden: 2006-10-31 18:00:00 (grijs); 2006-11-01 00:00:00 (rood); 2006-11-01 06:00:00 (blauw).

De windrichting is over het geheel genomen goed in overeenstemming met de verwachting. De opgetreden windsnelheid in Nieuw Beerta is tussen 4 uur en 8 uur aanzienlijk hoger dan de verwachte windsnelheid (zie Figuur 2.12). Er is gemiddeld een windsnelheid van 15 m/s gemeten, terwijl er gemiddeld 10 m/s is verwacht. Dat is een aanwijzing dat het tussen Huibertgat en Nieuw Beerta, boven het Eems-Dollard estuarium, harder heeft gewaaid dan verwacht.

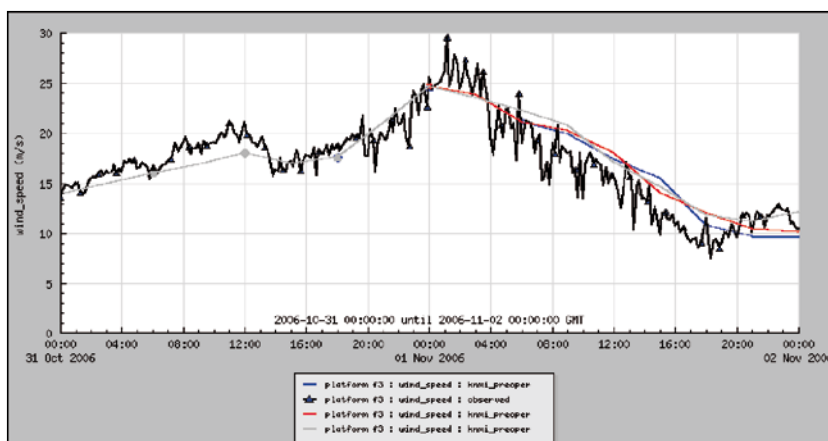
**Figuur 2.13:** Gemeten windsnelheid [m/s] bij F3 (zwart), en verwachte windsnelheid uit het HiRLAM model met de volgende starttijden: 2006-10-31 18:00:00 (grijs); 2006-11-01 00:00:00 (rood); 2006-11-01 06:00:00 (blauw).

Het verschil varieert sterk in deze periode. Soms is de gemeten wind gelijk aan de verwachte waarde op andere momenten is de gemeten wind 4 tot 5 m/s hoger dan de verwachte wind.

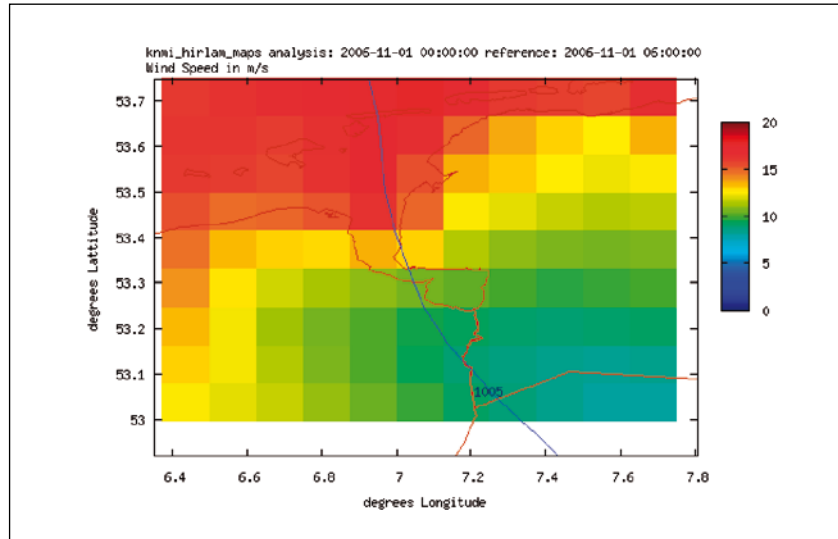
.....  
**Figuur 2.15** Windveld, zoals dit door HIRLAM is verwacht

Een ander effect dat ook een rol kan spelen is dat de wind in de Eems-Dollard mogelijk überhaupt onderschat wordt door HIRLAM, als gevolg van de voor dit gebied te grove schematisatie. In figuur 2.15 staat het windveld, zoals dit door HIRLAM is verwacht. Hierin is een sterke afname te zien van de windsnelheid, komende vanuit de Noordzee naar Delfzijl toe. Zeker bij een noordenwind is het de vraag of de wind zo sterk in de Eems-Dollard afneemt. Als de wind over open water de Eems-Dollard inwaait, mag aangenomen worden dat de wind daarboven nauwelijks zal afnemen. HIRLAM rekent voor iedere cel een windsnelheid uit die het gemiddelde is van de wind over de verschillende oppervlakken die in de cel aanwezig zijn, zoals

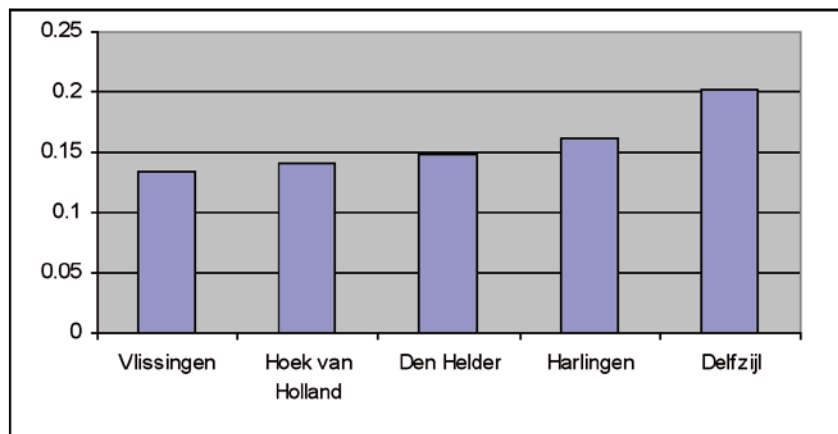
.....  
**Figuur 2.16** Gemiddeld verschil (RMSE in [m]) tussen de verwachte waterstand met behulp van DCSM8 en de opgetreden waterstand over de periode 1-1-2005 tot 20-9-2006.

In Figuur 2.16 is het gemiddelde verschil bepaald voor alle SVSD locaties op basis van de gegevens die over de gehele beschouwde periode van 1 januari 2005 tot 20 september 2006 elke tien minuten beschikbaar zijn (dus ook tijdens niet stormvloedomstandigheden). In [11] zijn de verwachtingen van de SVSD over de afgelopen 50 jaar vergeleken met de opgetreden waterstanden. Hierin is dus gekeken naar de gemiddelde fout bij stormvloeden en ook daar is de gemiddelde fout in Delfzijl hoger dan bij de andere SVSD-locaties.

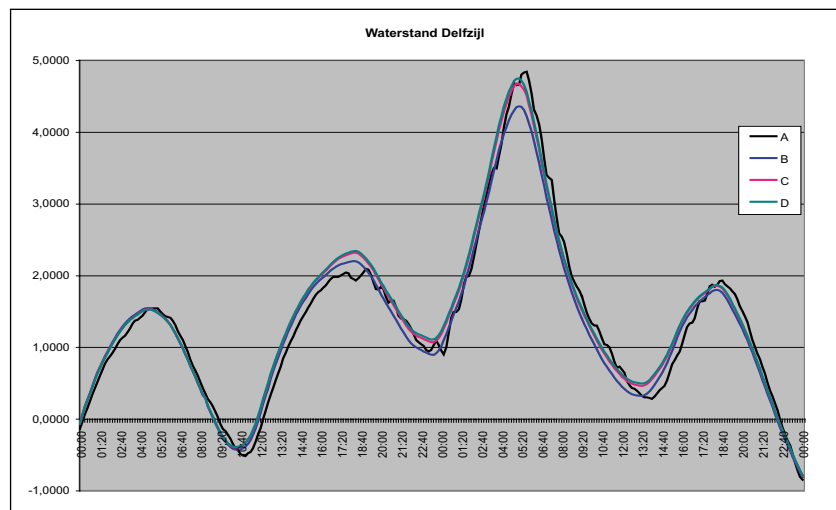
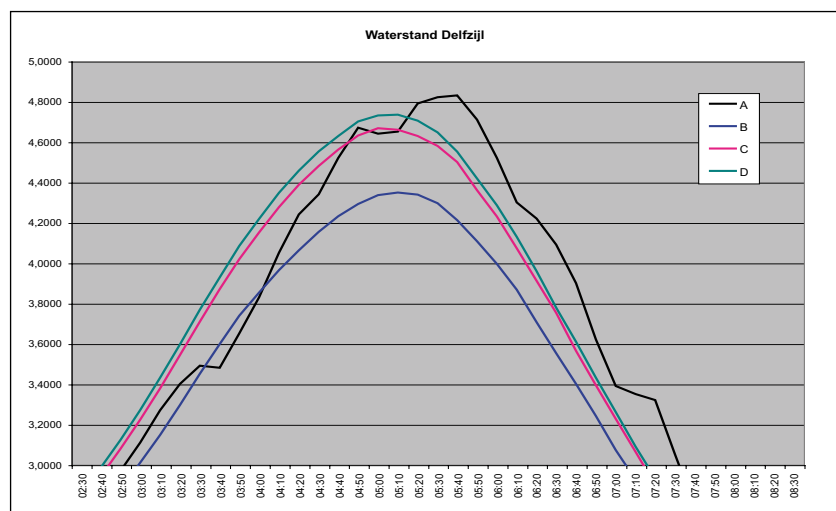
.....  
**Figuur 2.20** Gevoeligheid model voor de windsnelheid (waterstanden in [m NAP])

Verder is ook een berekening uitgevoerd met 10% meer wind. Zoals verwacht mag worden, komt de waterstand hiermee ook hoger uit, maar er blijft een verschil bestaan met de gemeten waterstand (Figuur 2.20).

- 
- A gemeten waterstand (max 4.83 m)
  - B referentiesimulatie (max 4.34 m)
  - C modelresultaat met 10 % meer wind (max 4.67 m)
  - D Modelresultaat met 12 % meer wind (max 4.73 m)

Uit de gevoeligheidsanalyse voor de windsnelheid blijkt verder dat bij 12 % meer wind de waterstand nog steeds 10 cm lager is dan wat gemeten is. Ook ligt het tijdstip van hoogwater een half uur vroeger bij de simulaties dan dat het in werkelijkheid is geweest. Dit zou erop kunnen duiden dat de windsnelheid in de periode van een half uur voor hoog water tot het daadwerkelijke hoogwater lokaal veel hoger geweest is. Dit is consistent met het passeren van de trog met het uitgebreide buiencomplex.

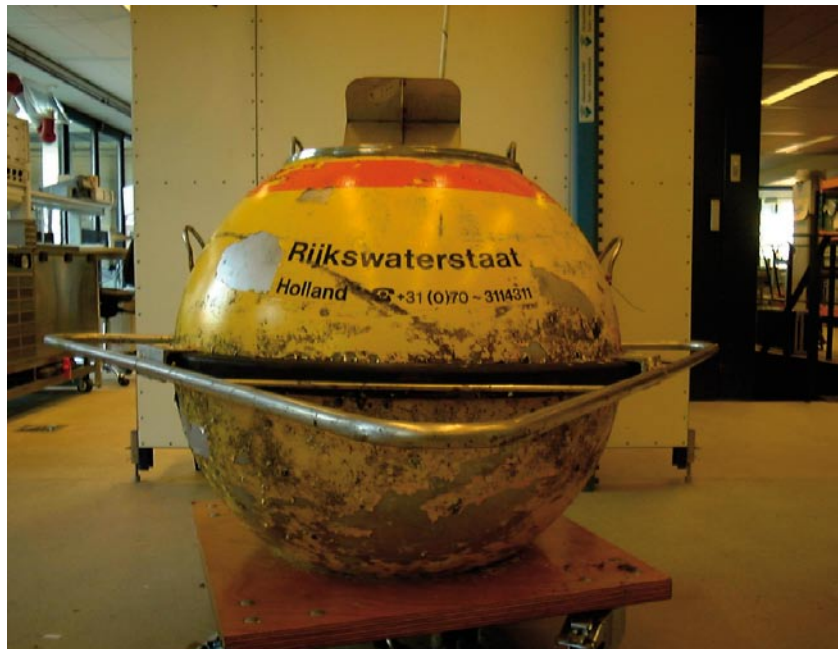
.....  
**Figuur 3.3.** De SON boei in het lab bij Rijkswaterstaat.

Bovendien heeft het gedetailleerde calibratie-onderzoek [5] van de boeileverancier duidelijk gemaakt dat de boei ook inwendig volkomen onbeschadigd was en meettechnisch in prima conditie verkeerde. Kennelijk zijn de gemeten hoge golfhoogten dus niet te wijten aan een beschadiging van het meetinstrument.

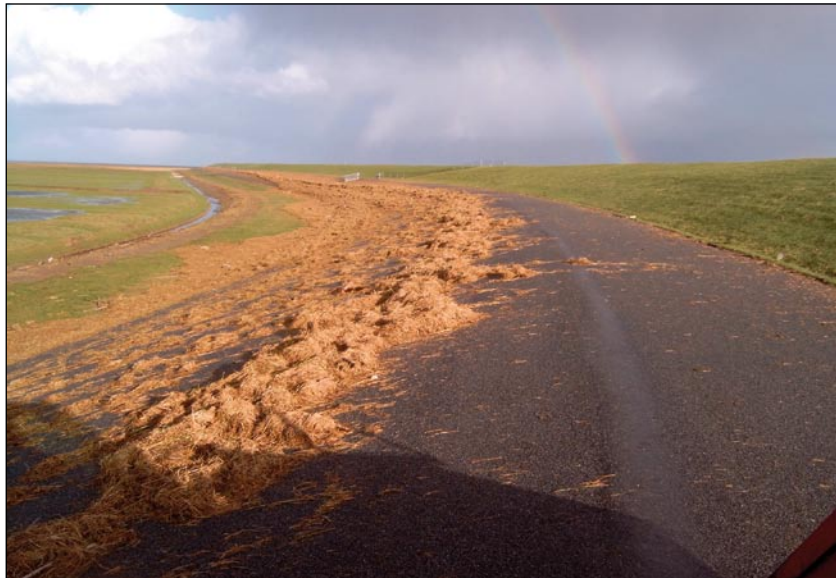
**Figuur 4.1** Veek tot aan de buitenberm (foto waterschap Noorderzijlvest)

Het waterschap Noorderzijlvest heeft vlak na de storm de hoogte van de onderzijde van de hoogstliggende veekrand opgenomen. Per dijkvak is een gemiddelde veekrandhoogte bepaald voor elk van de dijkvakken tussen Lauwersmeer en Delfzijl.

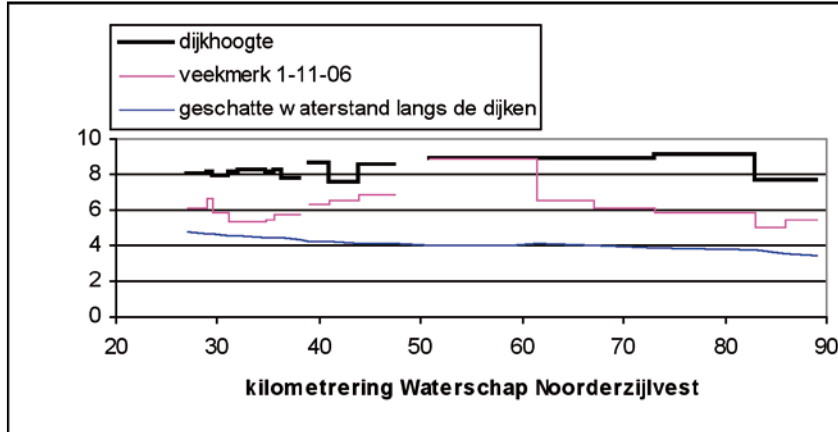
.....  
**Figuur 4.2** Overzicht van de ligging van de veekranden tussen waterniveau en Kruinhoogte.

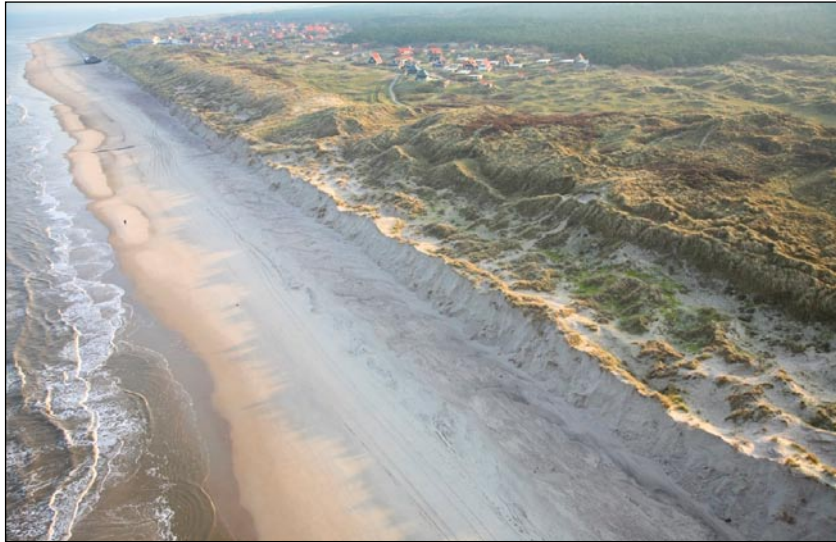
.....  
**Figuur 4.5** Duinafslag Vlieland  
– Paal 48 – 50

Op Vlieland is weinig schade geconstateerd. Langs het gehele strand zijn embryonale duintjes verdwenen; tevens heeft voornamelijk aan de noordzijde van Vlieland enige duinafslag plaatsgevonden. Figuur 4.5 geeft een beeld van de duinafslag bij paal 48 - 50.

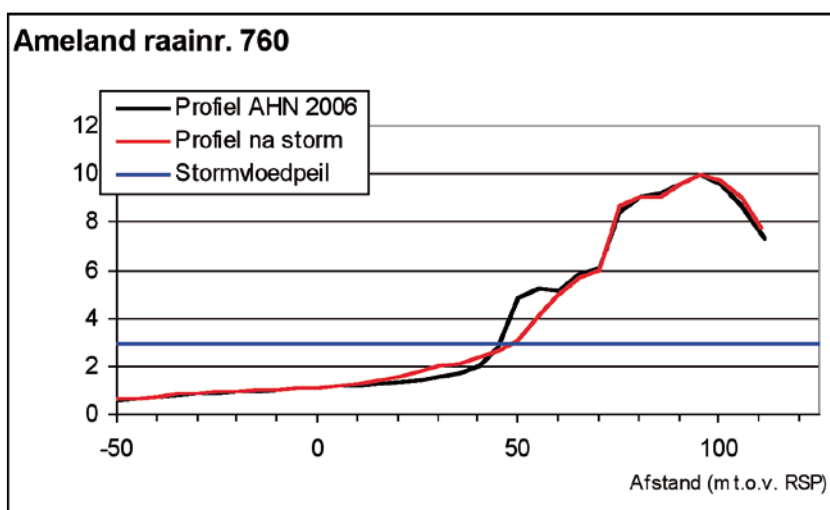
**Figuur 4.7** Afslagprofiel  
Ameland raai 760

Met deze informatie is het mogelijk afslagprofielen voor bijvoorbeeld een Jarkus raai te genereren. In Figuur 4.7 is een voorbeeld weergegeven voor Ameland, raai 760. Duidelijk is de afslag en de afzetting meer zeewaarts te zien. Tegelijkertijd wordt ook geconstateerd dat voor het verkrijgen van duinafslagprofielen de gebruikte puntdichtheid (het grid) enigszins aan de grove kant is. De profielen bevatten in werkelijkheid details (bv. scherpere overgangen) welke in het hier gebruikte grid van 5x5m niet naar voren komen.

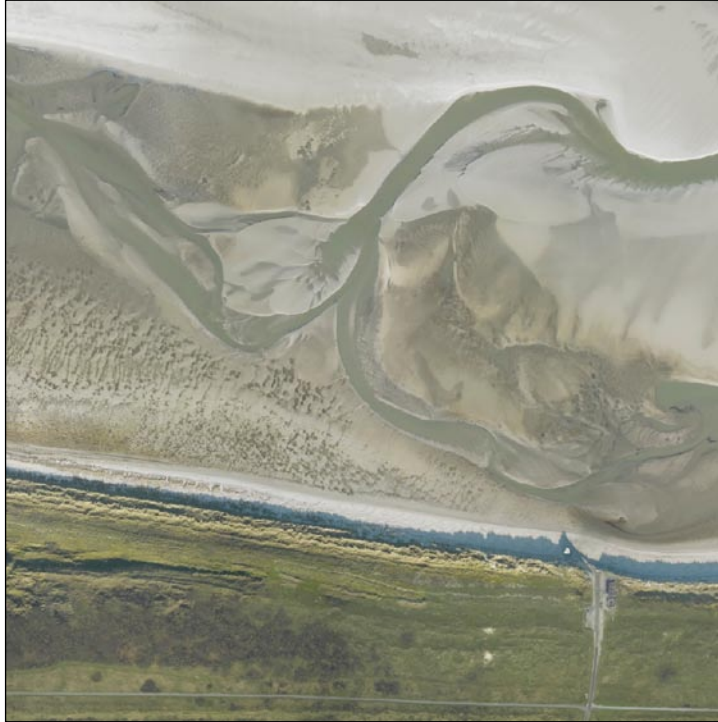
De schade aan de kust na de storm is ook vastgelegd door middel van luchtfoto's. Er zijn zowel foto's genomen vanuit een helikopter (vogelvlucht perspectief) als hoge-resolutie-loodrechtfoto's (Figuur 4.8). De loodrechtfoto's zijn geo-referenced (en dus te gebruiken in combinatie met GIS-applicaties) en hebben een zeer hoge resolutie (1 pixel = 0,175 x 0,175m).

.....  
**Figuur 4.8** loodrechtfoto  
Ameland 1x1 km. (hoek  
linksonder (RD): 174, 608)

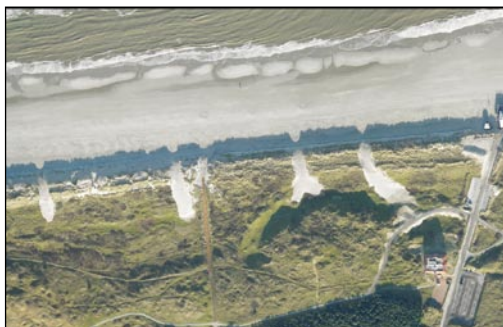
.....  
Verstoven kerven Ameland

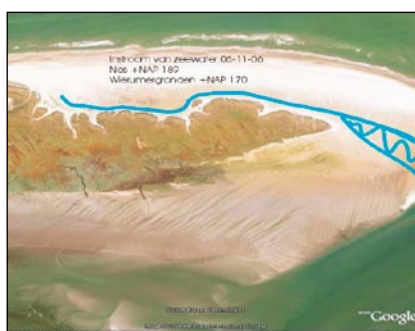
.....  
Nieuw gevormde inscharing aan de oostkant van Ameland (info. J. Krol, Natuurcentrum Ameland)

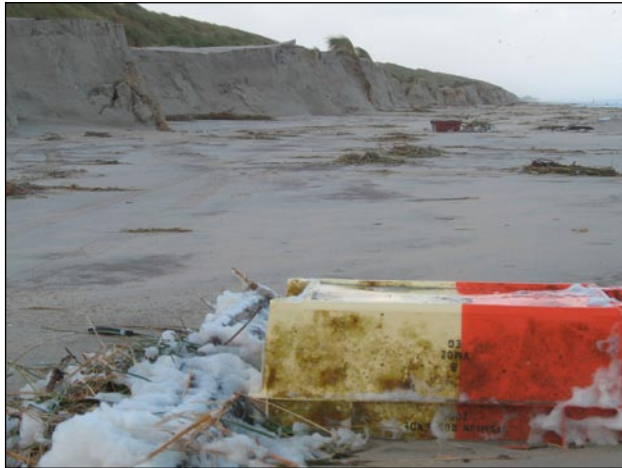
.....  
Afslag op Ameland (J. Krol,  
Natuurcentrum Ameland)

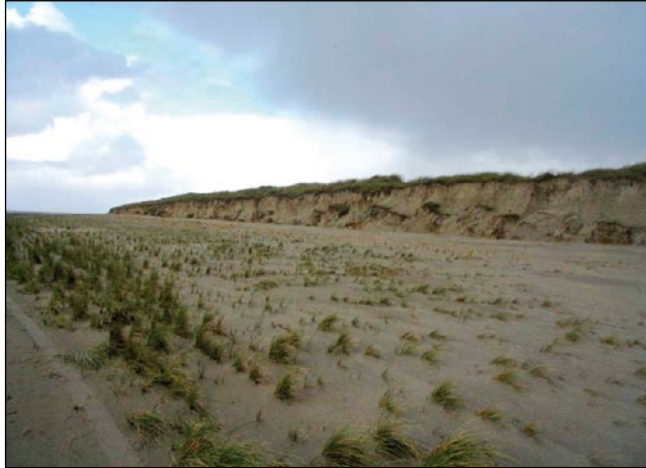
.....  
Schiermonnikoog: Foto: Keimpe  
Knijft, Rijkswaterstaat

Km 2-3            1 tot 2 m

De schade op de kust van Schiermonnikoog valt mee. De embryonale duintjes op Schier op het strand zijn grotendeels verdwenen; het groene strand dat zich tot ca. km paal 15 uitstrekt heeft de storm grotendeels doorstaan. Een groot deel van het weggeslagen zand is onmiddellijk voor de duinen tot afzetting is gekomen. Bij de washovers (dit zijn doorbraakgeulen waar door golven en stroming zand landinwaarts wordt getransporteerd) is er voornamelijk sprake geweest van erosie van de stuifdijk en de duintjes die bij de washovers vanaf de dijk noord-zuid georiënteerd naar binnen lopen.

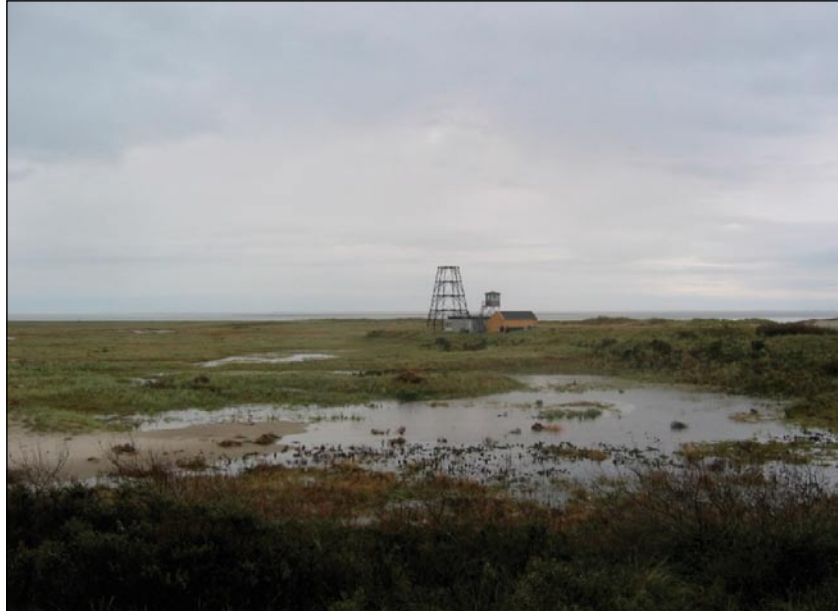
.....  
Rottumeroog: water tot dicht bij  
het beheerhuis.
