Opslag bestrijdingsmiddelen vaak niet volgens PGS-15

Een onderzoek van de VROM-Inspectie Zuid-West naar de veiligheid van grote opslagplaatsen bestrijdingsmiddelen.
artikelcode 7304

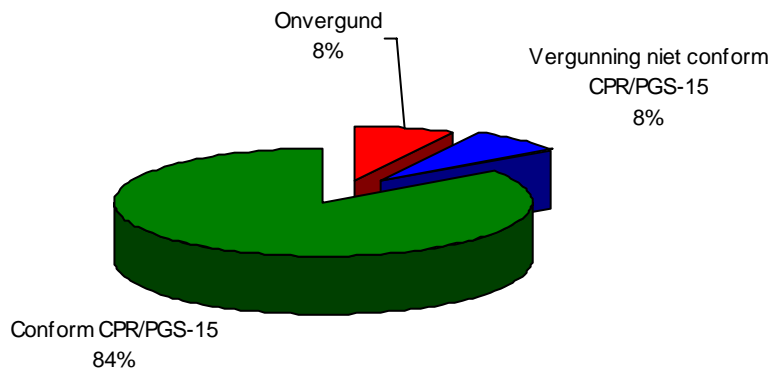
Figuur 2: wijze waarop CPR 15-3/PGS-15 in de Wm-vergunning is opgenomen

CPR 15-3 bleek op een juiste wijze gehanteerd te zijn bij het verlenen van de vergunningen. Eén bedrijfsvestiging van de Coöperatie Horticoop in De Lier bleek in het geheel geen vergunning te hebben voor het opslaan van bestrijdingsmiddelen op de onderzochte locatie. Bij vier andere bedrijven bleek de wijze waarop CPR 15-3/PGS-15 is verwerkt in de Wm-vergunning onvoldoende of onvolledig te zijn

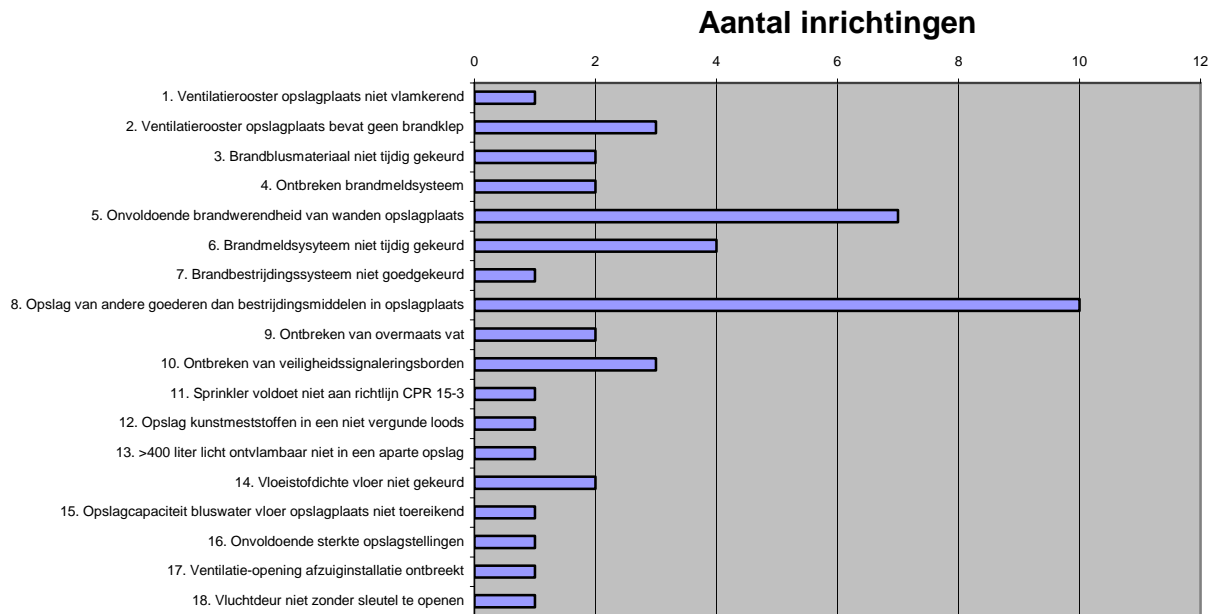
Figuur 4: Overtredingen in soort en getal t.o.v. het totaal gecontroleerde inrichtingen

In onderstaand figuur zijn de verschillende geconstateerde overtredingen uitgezet in relatie tot het aantal inrichtingen.

Zoals in figuur 4 is te zien hebben acht van de achttien overtredingen te maken met het brandbeveiligingssysteem en/of de brandwerendheid. De meest voorkomende overtreding betrof het opslaan van andere goederen dan bestrijdingsmiddelen in de opslag bestemd voor bestrijdingsmiddelen. Deze overtredingen brengen een verhoogde kans op brand met zich mee.

In alle gevallen hebben zowel het bevoegd gezag als de bedrijven een brief met bevindingen ontvangen. In één geval is de gemeente verzocht om handhavend op te treden. De overige negen gevallen was er sprake van minder ernstige overtredingen en is de gemeente verzocht om erop toe te zien dat de geconstateerde overtredingen zo spoedig mogelijk worden beëindigd.
