Shuttle Buggy

Prijsvraag Schoner, Stiller en Homogener Asphalt
Perceel 3, Homogener
Eindrapport fase B (uitvoeringsfase)

Rapportnummer DWW- 2007-09-028

Status: concept
Bedrijfsnaam: Heijmans Infrastructuur
Datum: september 2007

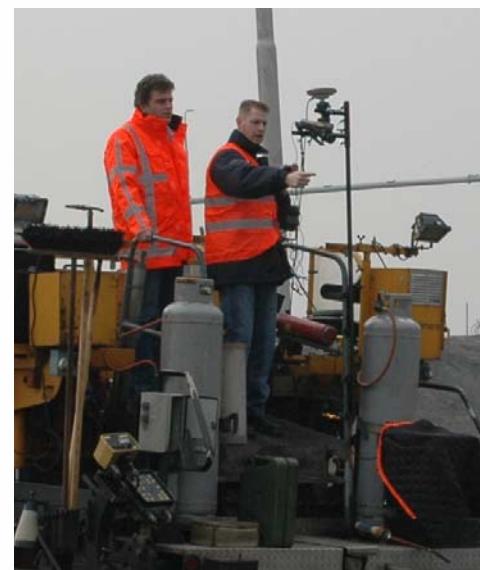
Op asfaltspreidmachine A is bovendien een GPS (Global Position System) ontvanger gemonteerd, waardoor de exacte positie (en daarmee ook de snelheid) van de spreidmachine in de tijd is gevolgd. Geplande én ongeplande stopplaatsen en snelheidsvariaties zijn op deze wijze exact geregistreerd. Bovendien is op de asfaltspreidmachine een infraroodcamera gemonteerd, met een continue focus op het gebied achter de afwerkbalk. Door op regelmatige basis foto's te maken van dit gebied, zijn temperatuurvariaties van het gelegde asfalt vastgelegd. Om deze foto's correct te kunnen interpreteren, is het buitengewoon interessant om de vastgelegde temperatuurverschillen exact te koppelen aan GPS coördinaten. Omdat de reeds gemonteerde GPS ontvanger onvoldoende houvast biedt, is besloten om extra GPS coördinaten te creëren, die op iedere foto terug te vinden moeten zijn. Dit is bewerkstelligd door de montage van twee steunpunten aan de afwerkbalk en door het gebruik van twee mobiele GPS ontvangers. De twee steunpunten bevinden zich op een vaste locatie ten opzichte van de GPS ontvanger, waardoor de GPS coördinaten van deze twee steunpunten relatief eenvoudig bepaald kunnen worden. De mobiele GPS ontvangers worden (lopend) achter de asfaltspreidmachine meebewogen en registeren hun positie continu. Door de tijd van zowel de infraroodcamera als van de GPS ontvangers vooraf gelijk te zetten, kan op deze wijze iedere locatie in de foto met een nauwkeurigheid van een paar centimeter worden bepaald. Deze exacte locaties zijn bij uitstek geschikt om verklaringen te vinden voor afwijkingen in bijvoorbeeld langsvlakheid, verdichting, holle ruimte percentage of geluidsreductie.

figuur 4 – gemonteerde infrarood camera en GPS ontvanger op spreidmachine

Tijdens de aanleg is de asfaltspreidmachine uitgerust met een infraroodcamera en een GPS ontvanger. Met behulp van deze hulpmiddelen is onderzoek gedaan naar de verschillen in temperatuurverdeling van het asfalt achter de asfaltspreidmachine. Bovendien is de exacte locatie van de asfaltspreidmachine continu geregistreerd, waardoor eventuele koude en warme plekken exact in kaart zijn gebracht. De GPS-data heeft het verder mogelijk gemaakt om de snelheid van de asfaltspreidmachine exact te bepalen.

Naast de civieltechnische en akoestische eigenschappen van de uiteindelijke asfaltverhardingen is tijdens de uitvoeringsfase ook onderzoek gedaan naar de temperatuurverdeling van het asfalt achter de asfaltspreidmachine. Hiertoe is een infraroodcamera op de asfaltspreidmachine gemonteerd, waarvan de exacte positie continu is geregistreerd met behulp van een GPS ontvanger. Om de koude en warme plekken uiteindelijk ook in de foto's terug te kunnen vinden, zijn achter de asfaltspreidmachine enkele GPS ontvangers bevestigd, die in iedere foto terug zijn te vinden.

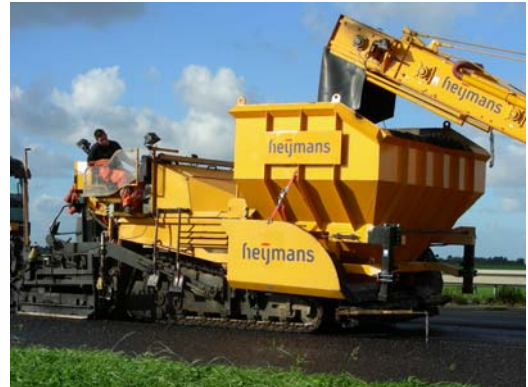
figuur 5 – asfaltspreidmachine met inzetbak

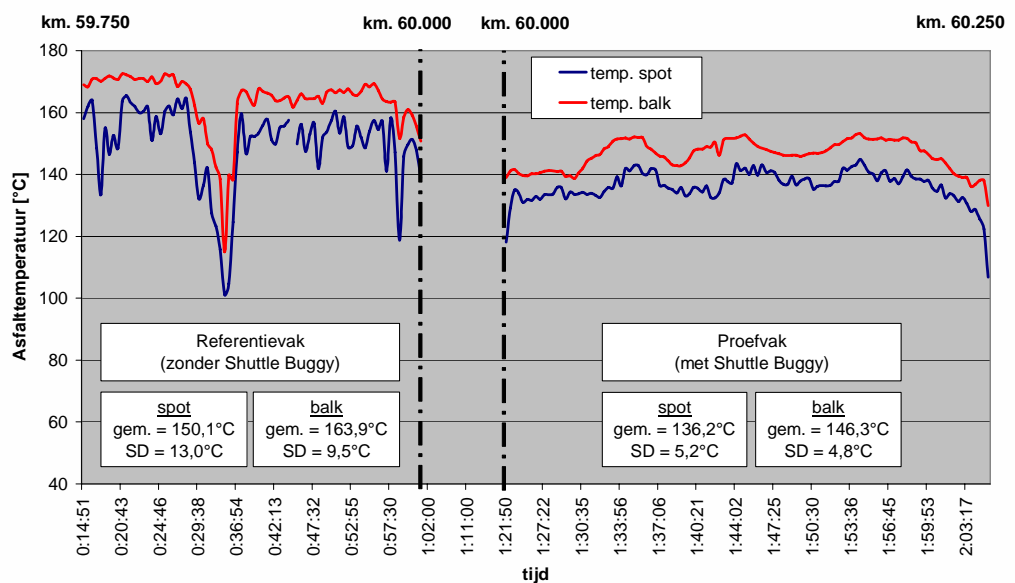
figuur 13 – verloop asfalttemperatuur achter spreidmachine op rechterrijstrook

Aan de hand van bijlage E komt verder naar voren dat het dichtklappen van de hopper -voorafgaand aan de aanvoer van nieuw asfalt en bij het naderen van het einde van een wegvak- leidt tot koude brokken in het asfalt en een daarmee samenhangende afname van de asfalttemperatuur. Bij inzet van de Shuttle Buggy wordt een bak in de hopper geplaatst, waardoor de hopper niet meer kan worden dichtgeklapt. Wellicht mede daardoor is bij het proefvak (met Shuttle Buggy) niet of nauwelijks een afname van de asfalttemperatuur geconstateerd.

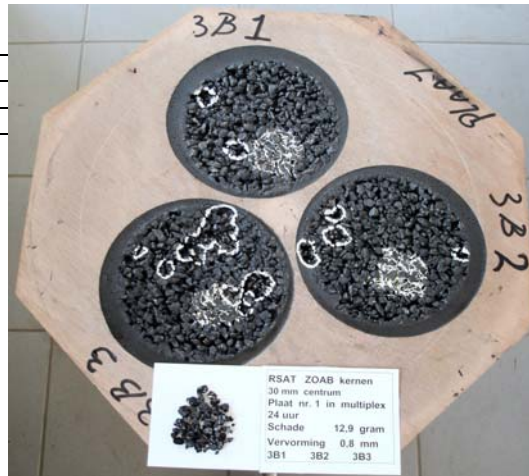
DAL voor	DAL na	kern nr.
54,86	55,98	3B1 rand
54,78	55,54	3B1 midden
55,27	56,25	3B2 rand
55,28	55,92	3B2 midden
55,15	55,93	3B3 rand
55,02	55,71	3B3 midden
55,06	55,89

{Dal is t.o.v. oorspronkelijk niveau}

Schade verlies in grammen	12,9 gram
Vervorming indrukking van oorspronkelijk niveau in mm.	0,83
Wringtijd	24 Uur

Start en stop tijden	Temp. opper. asfalt gr. C.	Wringtijd in uren	Totaal aantal Bewegingen	Datum 16 / 21 / 22 Mei / 2007	Grammen
16-mei	22,9	1	3600	Schade visueel	steenverlies
	23,2	3,4	12300	O	0,28
				1 plekje	1,05
21-mei	23,6	6,4	23200	enkele plekjes	1,71
	24,7	11,5	41500	" " vervolg in de nacht	3,10
22-mei	24,6	24,0	86600	" "	12,87

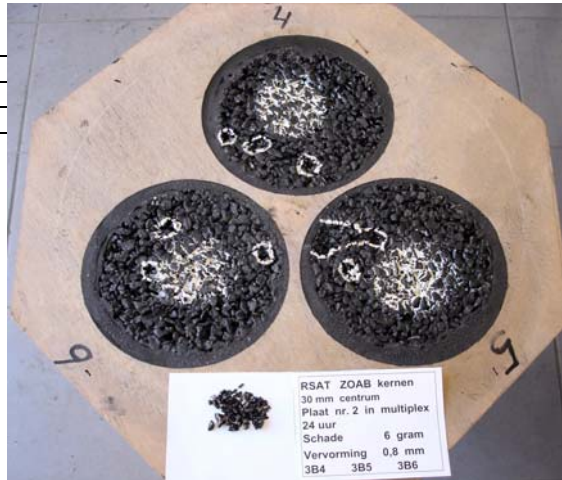
DAL voor	DAL na	kern nr.
56,12	57,29	3B4 rand
56,19	56,46	3B4 midden
55,78	56,96	3B5 rand
55,56	56,21	3B5 midden
55,31	56,18	3B6 rand
54,94	55,37	3B6 midden
55,65	56,41

Schade verlies in grammen	5,95 gram
Vervorming indrukking van oorspronkelijk niveau in mm.	0,76
Wringtijd	24 Uur

{Dal is t.o.v. oorspronkelijk niveau}

Start en stop tijden	Temp.opper. asfalt gr. C.	Wringtijd in uren	Totaal aantal Bewegingen	Datum 22 / 23 Mei / 2007	Grammen Schade visueel
22-mei	24,2	1	3600	O	0,90
"	24,1	2,9	10500	1 plekje	1,50
23-mei	24,1	20,0	72200	enkele plekjes	4,18
"	23,6	24	86600	" "	5,95

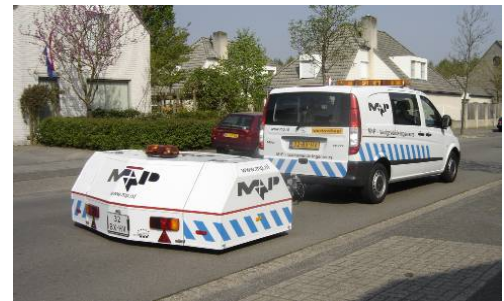
Type trailer M+P two-wheeled trailer towed by car
Calibratie trailer Report M+P.XTRAIL.07.01.2 April 27th 2007
PAK Mobil PAK Mobil Mk. II
Microfoons Microtech Gefell MK 250 no. 4880
 Microtech Gefell MK 250 no. 5075
 Microtech Gefell MK 250 no. 6402
 Microtech Gefell MK 250 no. 6409
Voorversterkers Microtech Gefell MV 210 no. 0323
 Microtech Gefell MV 210 no. 0324
 Microtech Gefell MV 210 no. 0325
 Microtech Gefell MV 210 no. 0326
Calibrator RION NC-74 no. 50641215

band A : Avon ZV1
 band B : Avon Enviro CR322
 band C : Avon Turbogrip CR65
 band D : Dunlop SP Arctic

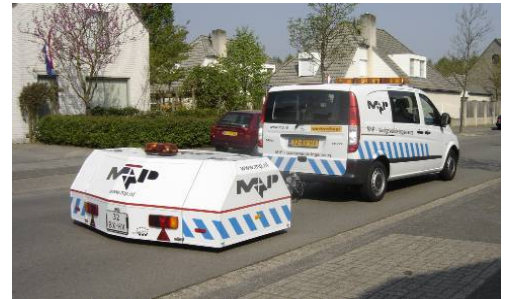
Type trailer	M+P two-wheeled trailer towed by car
Calibratie trailer	Report M+P.XTRAIL.07.01.2 April 27th 2007
PAK Mobil	PAK Mobil Mk. II
Microfoons	Microtech Gefell MK 250 no. 4880 Microtech Gefell MK 250 no. 5075 Microtech Gefell MK 250 no. 6402 Microtech Gefell MK 250 no. 6409
Voorversterkers	Microtech Gefell MV 210 no. 0323 Microtech Gefell MV 210 no. 0324 Microtech Gefell MV 210 no. 0325 Microtech Gefell MV 210 no. 0326
Calibrator	RION NC-74 no. 50641215

band A	: Avon ZV1
band B	: Avon Enviro CR322
band C	: Avon Turbogrip CR65
band D	: Dunlop SP Arctic
