## Zoab in process

Zó naar verbetering van levensduur

Prijsvraag Schoner, Stiller en Homogener Asfalt  
Perceel 3, Homogener  
Eindrapport uitvoeringsfase

**Rapportnummer DWW- 2007-022**

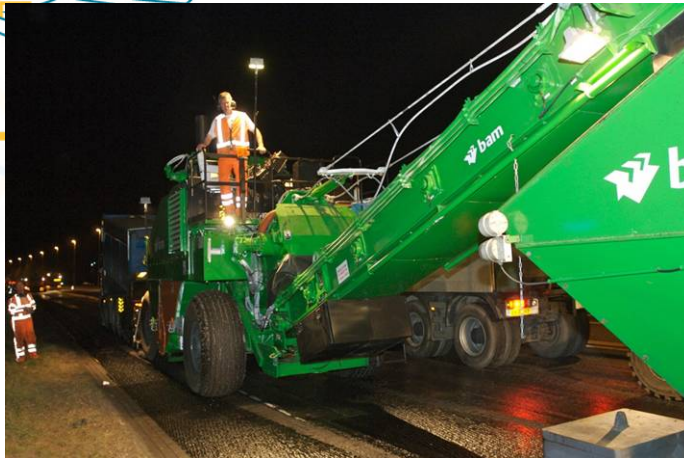
*Figuur 2: Shuttle Buggy*

Door te asfalteren met behulp van een Shuttle Buggy (zie Figuur 2) of ook wel voorlader, kunnen enkele voordelen worden behaald:

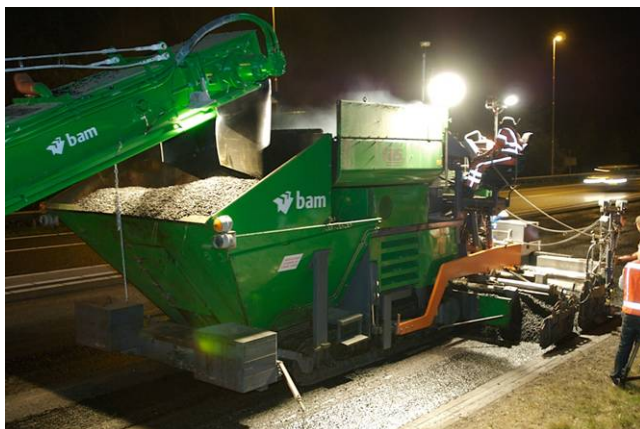
*Figuur 3: Twee Laags Asfalt Systeem (TAS)*

Door met een speciale machine (TAS, zie Figuur 3) twee lagen asfalt in één werkgang aan te leggen wordt een optimale stapeling van de tweelaags zoab gerealiseerd. Bovendien wordt de periode waarin succesvol tweelaags zoab kan worden aangelegd vergroot omdat de twee lagen asfalt een grotere massa vormen, die in koudere omstandigheden toch een voldoende lang walstraject geeft.

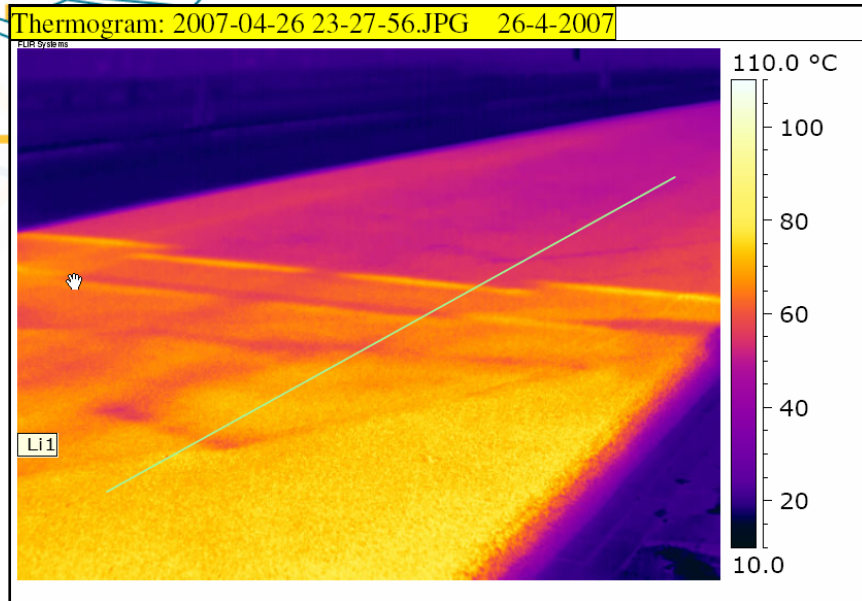
Figuur 4: infraroodcamerabeeld stopplaats

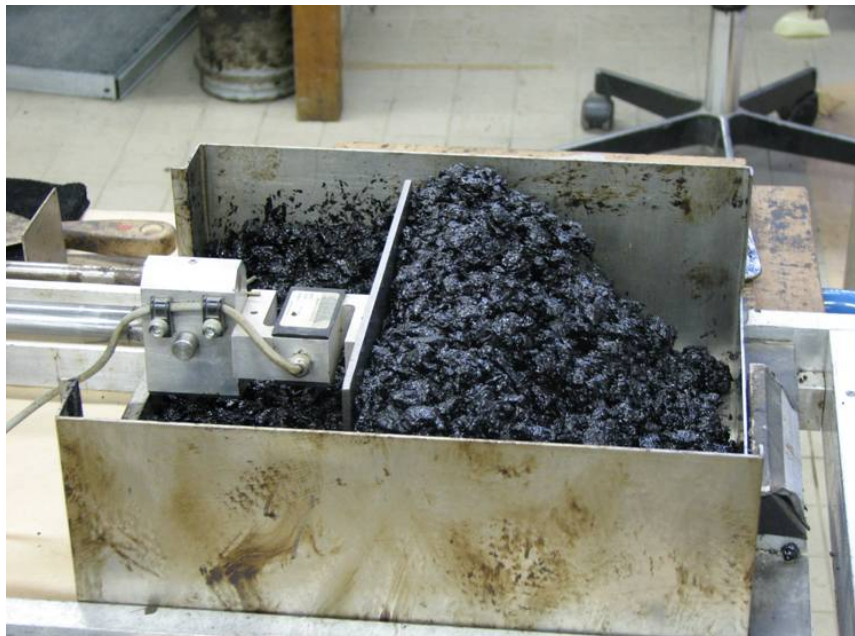
*Figuur 6: principe afschuiven specie*

Het voorstel voor de verwerkbaarheid betreft het uitvoeren van een proef waarbij de kracht gemeten wordt, die nodig is om specie af te schuiven. Bij de gekozen afschuifproef wordt een bepaalde hoeveelheid specie in een meetbak gebracht (zie Figuur 6). Met behulp van een schuif wordt de specie afgeschoven. Dat levert een kracht-verplaatsingsdiagram op. De maximale kracht die voor het afschuiven nodig is, is als representatieve parameter genomen.

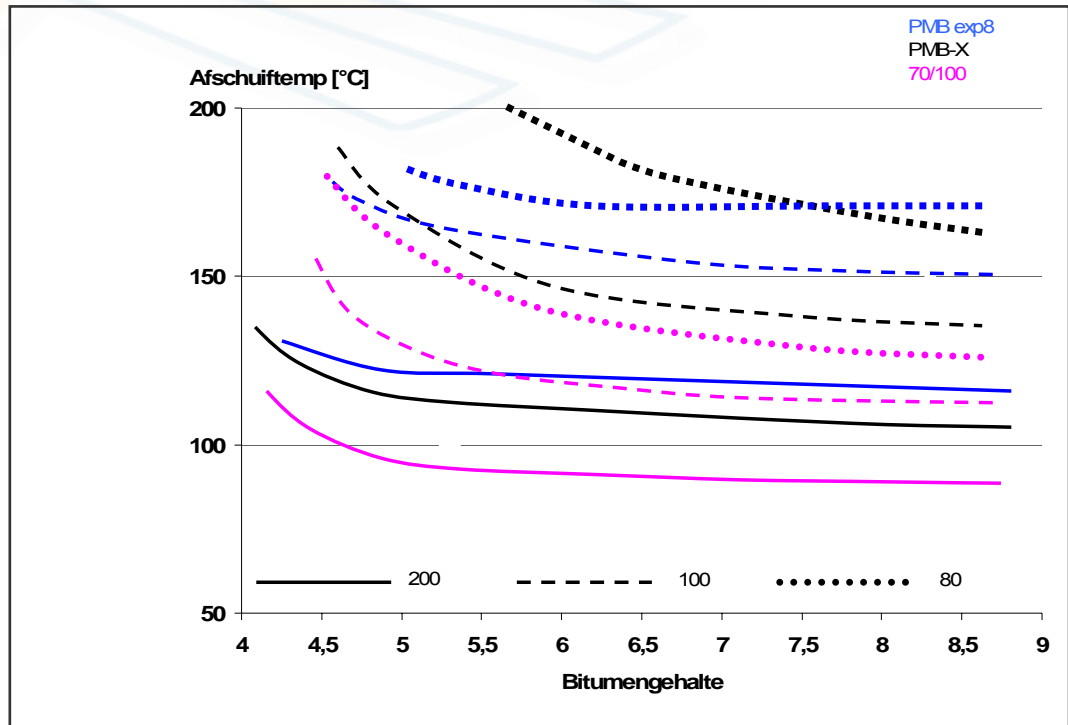
conventioneel 70/100 bitumen en PMB exp8 verwerkt worden met afschuifkrachten van rond de 70 N. Bij de PMB-X zijn hogere krachten nodig. Bovendien is de temperatuurafhankelijkheid voor het conventioneel 70/100 bitumen en het PMB exp8 beperkt ten opzichte van PMB-X.

Figuur 7: resultaten verwerkbaarheid door middel van afschuifproef

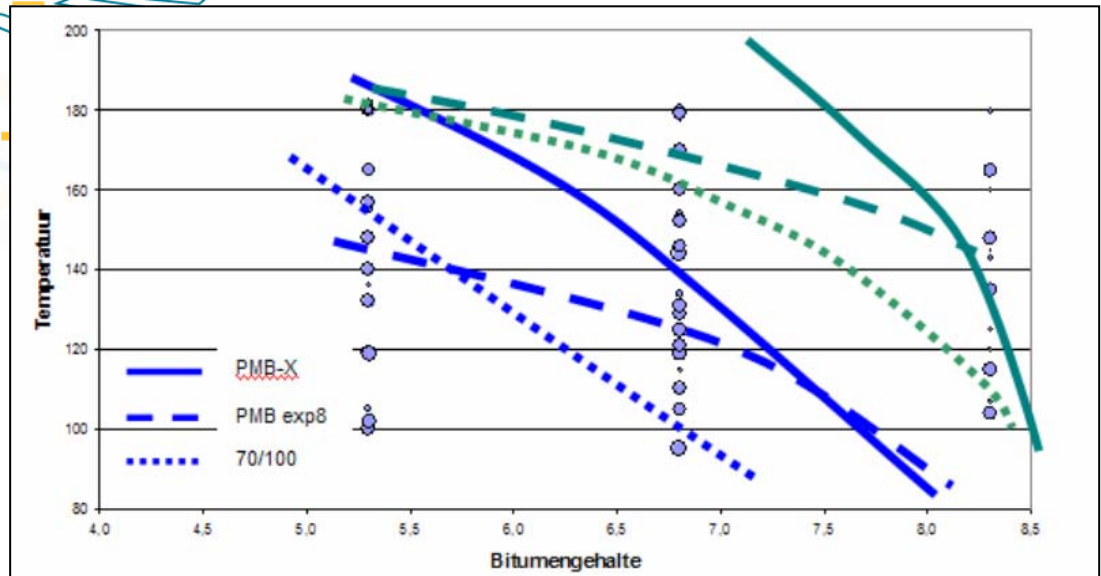
De drie bovenste (of rechter) lijnen geven de condities weer waarbij 80 gyraties nodig zijn om tot verdichting te komen, de drie onderste (of linker) lijnen geven de condities weer voor 90 gyraties.

Figuur 8: Verdichtbaarheid van sma met verschillende bindmiddelen

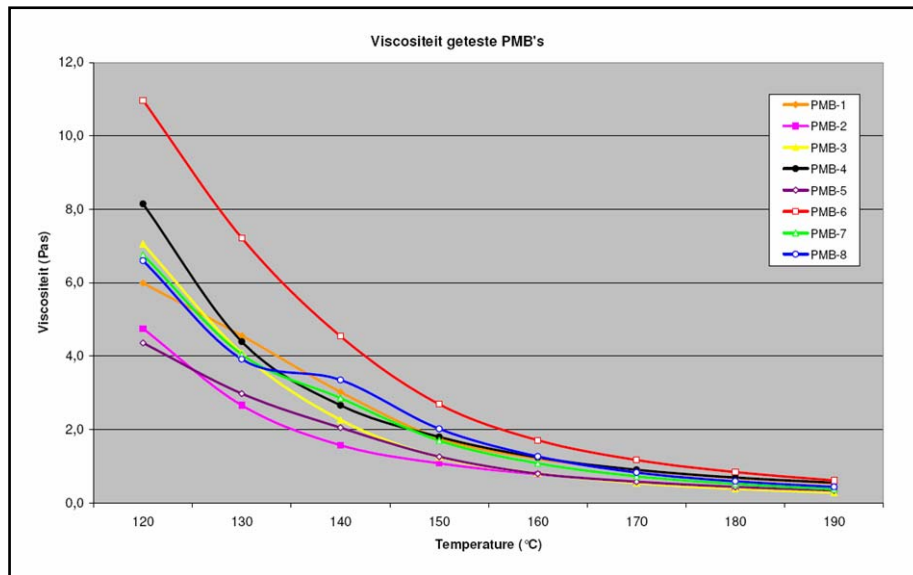
Figuur 9: viscositeitbepaling experimentele bindmiddelen

Vervolgens is uit acht experimentele bindmiddelen, na vergelijking met de beschikbare bestaande alternatieven, gekozen voor het bindmiddel dat in het vervolg van dit rapport PMB exp8 wordt genoemd. Figuur 9 toont het resultaat van de viscositeitsmetingen die in dit onderzoek zijn uitgevoerd.

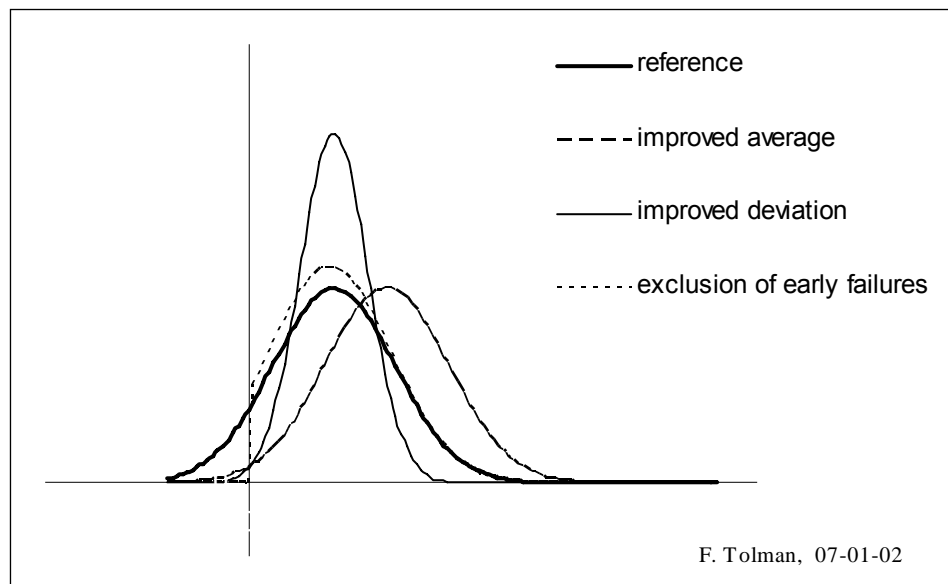
Figuur 10: statistische principes om levensduur te verlengen

Er zijn verschillende manieren denkbaar om de kans te verkleinen, dat de belasting de sterkte overschrijdt (zie Figuur 10). Vaak wordt de spreiding geaccepteerd en wordt de curve door het treffen van verbeteringen naar rechts verschoven (improving the averages). Dit blijkt een grote ingreep te zijn, zie het grote verschiloppervlak tussen de dikgedrukte en de dingedrukte getrokken curven, waarvan verwacht mag worden dat de kosten hoog zullen zijn. Een tweede maatregel is de spreiding te verkleinen (improving the deviation). Dit lijkt al aanmerkelijk efficiënter, maar ook de zeer gunstige gevallen verdwijnen. De beste aanpak lijkt de reductie van de linkerstaart van de verdelingscurve te zijn (exclusion of early failures).

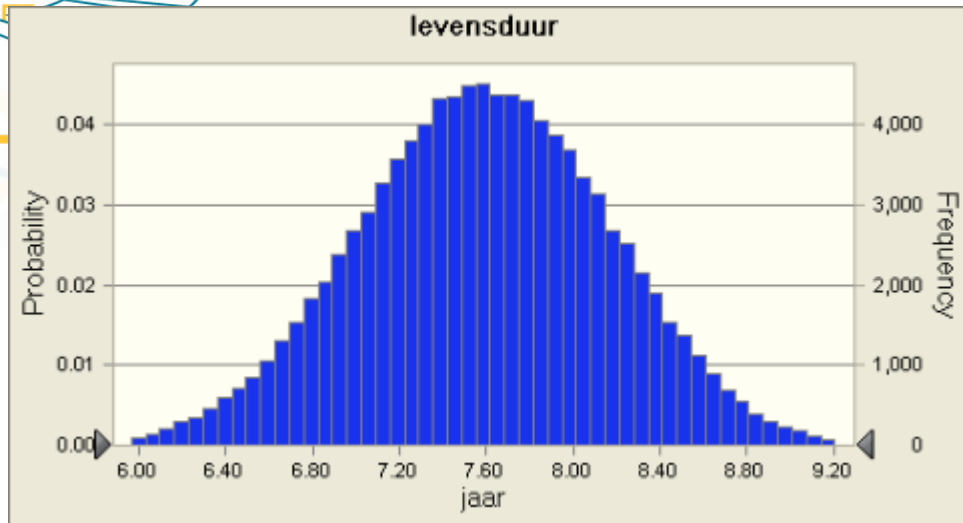
*Figuur 11: huidig tweelaags zoab*

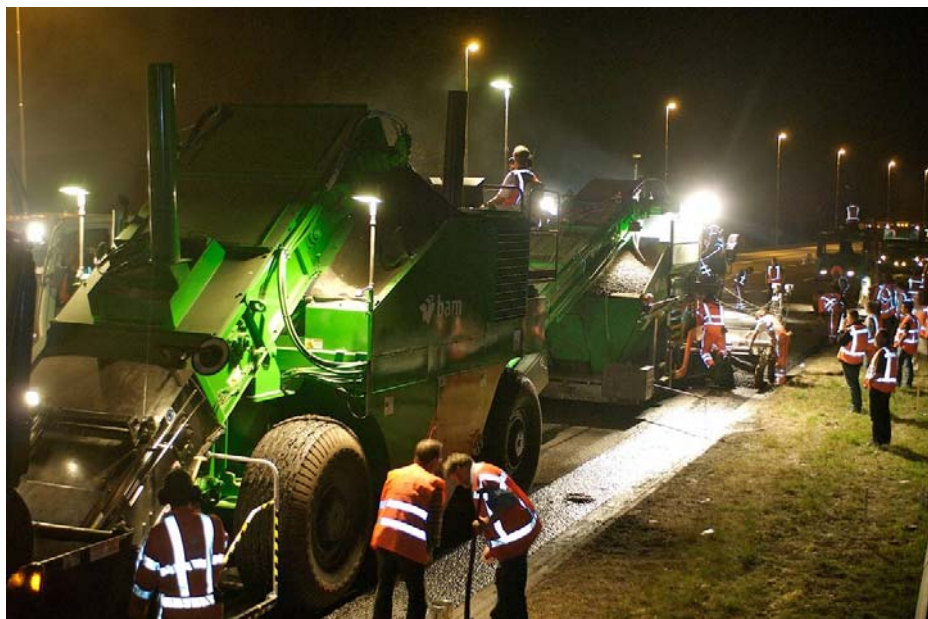
Figuur 20: Shuttle Buggy laadt de spreidmachine (TAS)

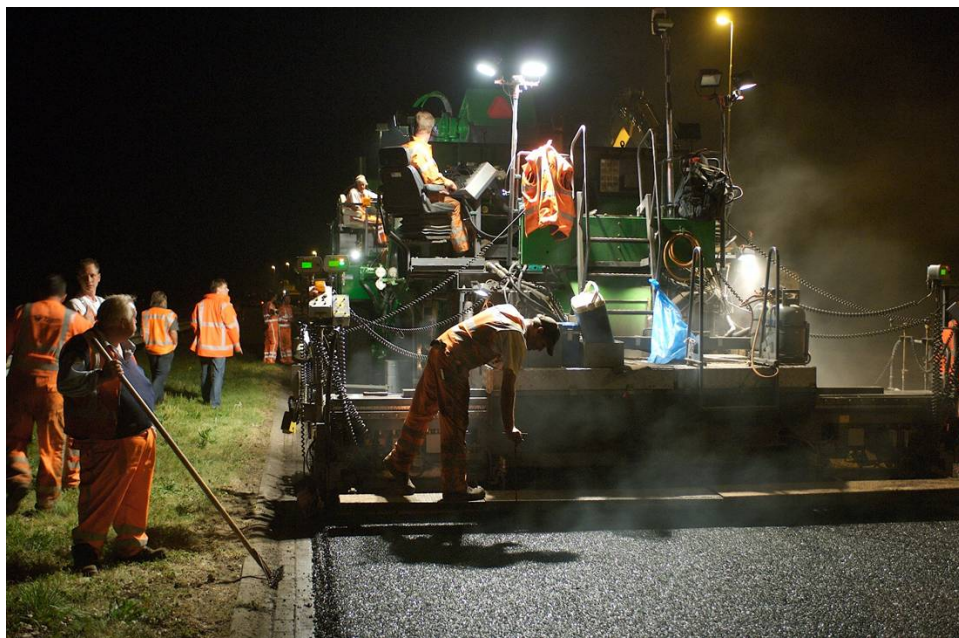
*Figuur 21, achterste afwerkbalk van de TAS*

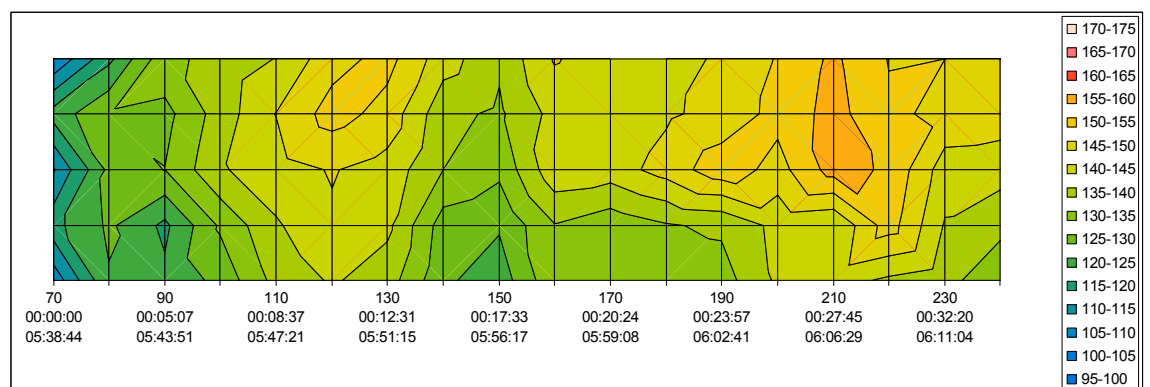
Figuur 26: temperatuurcontourkaart strook 1VL-R (24/04/2007)

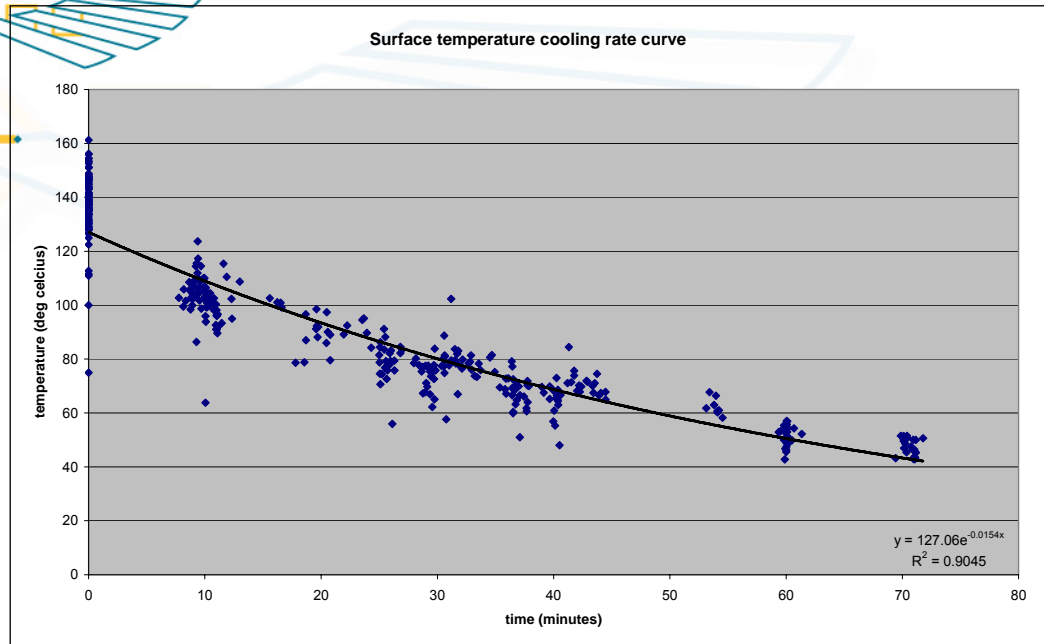
*Figuur 29: afkoelingsnelheid-karakteristiek voor het gehele databestand*

Figuur 29 toont de grafiek voor de afkoelingsnelheid die is gebaseerd op alle gemeten data.

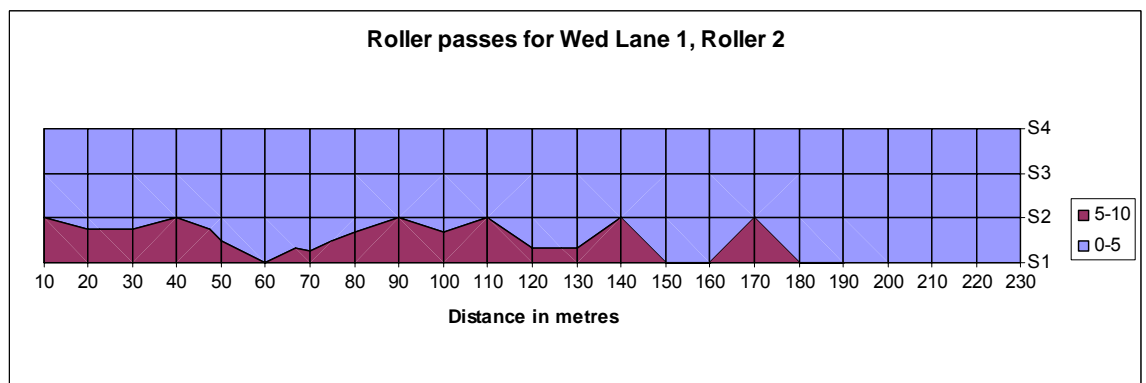
Figuur 35: verdichting door wals 2 van strook 1 van vak 1 (24/04/2007)

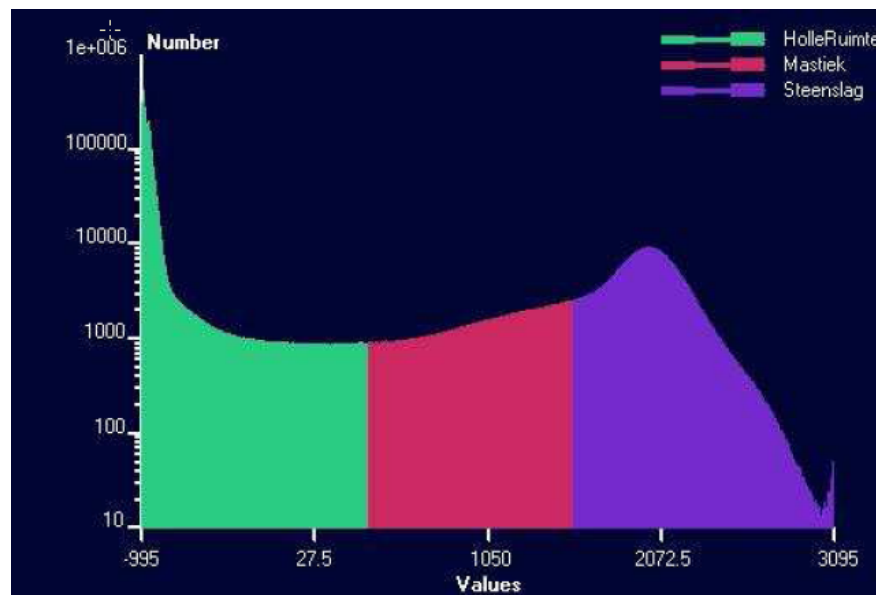
Figuur 45: Instelwaarden voor onderscheid holle ruimte, mastiek en steenslag

Het proces wordt bemoeilijkt omdat de grenswaarde tussen de twee groepen niet vast ligt. De grenswaarde is voornamelijk afhankelijk van het soort materiaal (dichtheid en atoomnummer), maar ook van de totale dichtheid van het monster, de afmetingen van het monster, de percentages van de verschillende materialen, de korrelgrootte en de instellingen van de scanner.

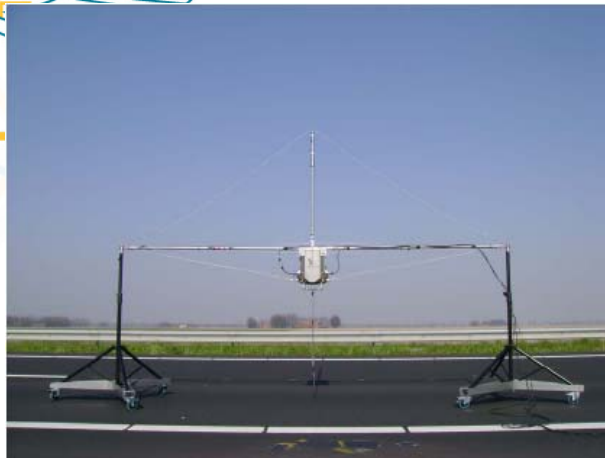
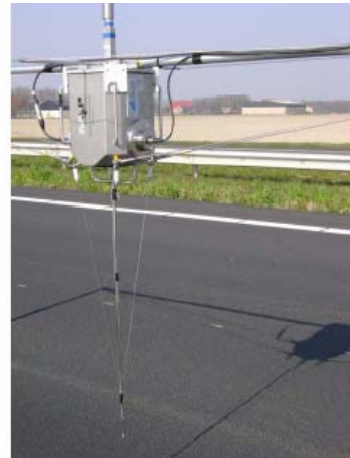
*Figuur 49: spotmethode*

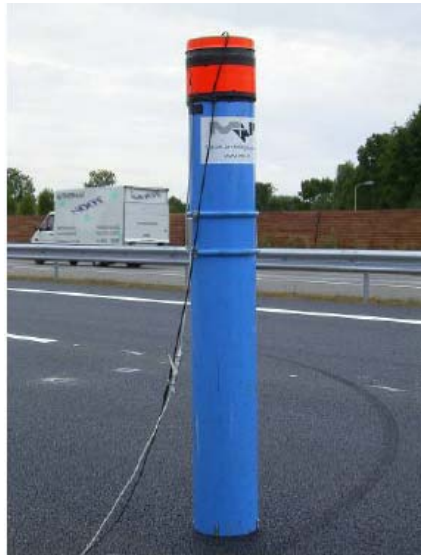
*Figuur 50: vrije veld methode*

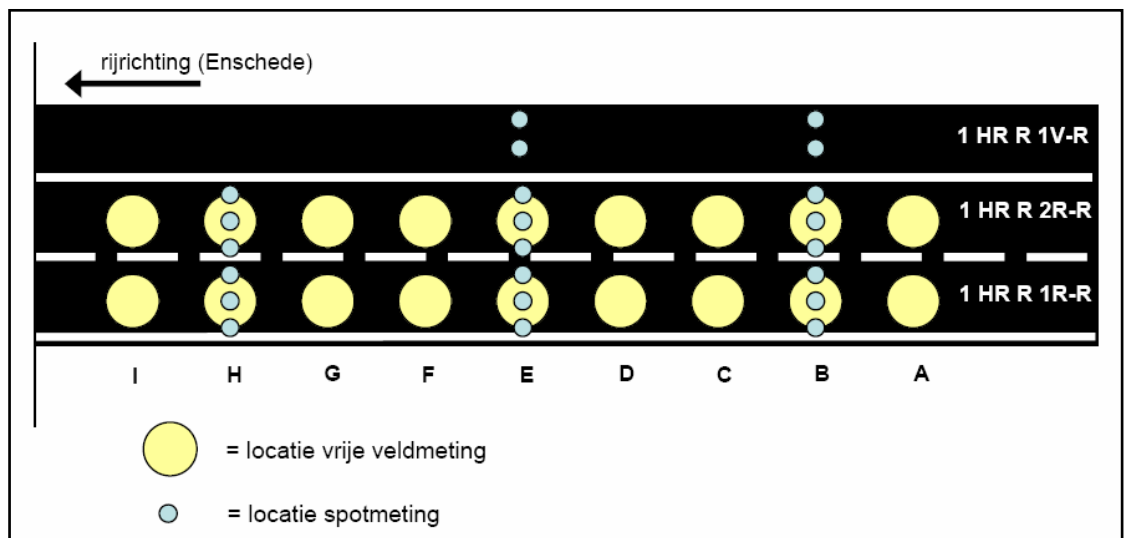
*Figuur 51: Meetposities absorptiemetingen*

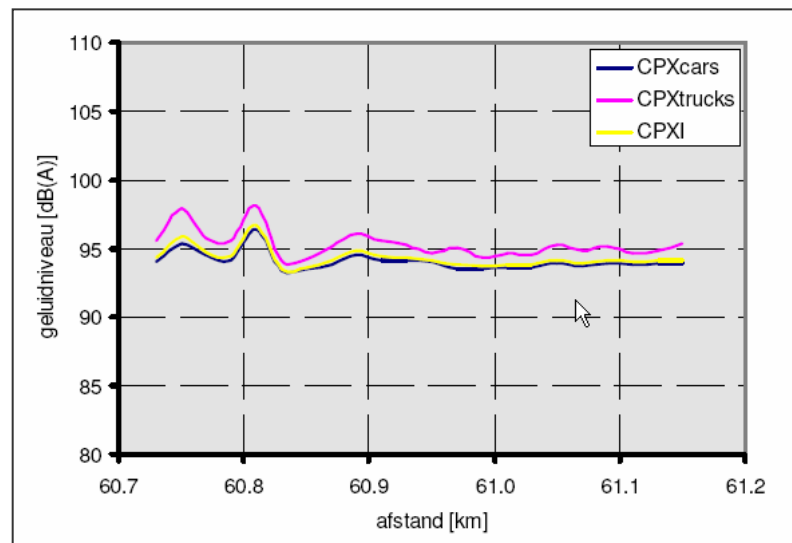
Figuur 52: gemeten CPX-data als functie van afstand voor 20 m vakken
