Brand Euroborgstadion

Bevindingen van het Auditteam Voetbalvandalisme

Den Haag, juli 2008

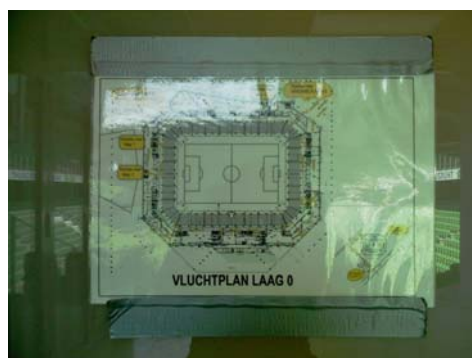
8. Bij de toegang vanuit de noordtribune naar de skyboxen/loungeruimte hangt een vluchtplattegrond, zie foto.

Dit plan is niet in overeenstemming met het uitgangspunten van de berekeningen ontvluchtingstijden tribunes, stadion Euroborg Groningen.

Figuur 15: Vluchtplattegrond

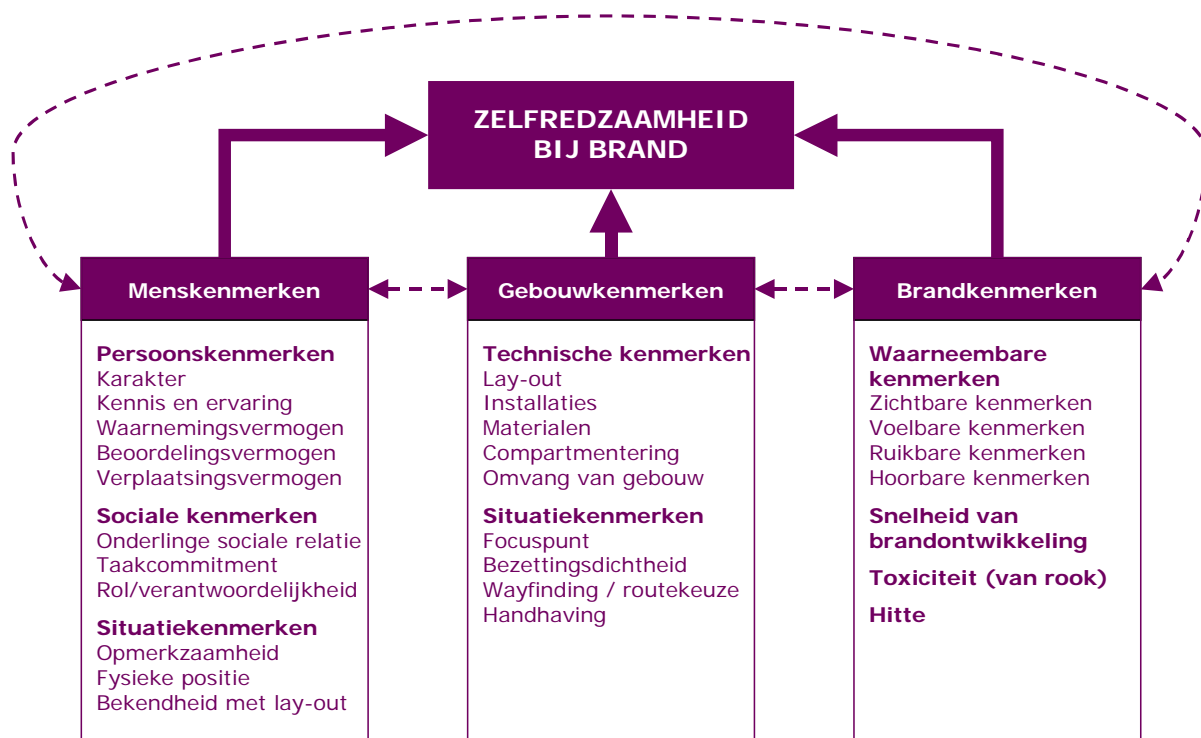
De mate van zelfredzaamheid wordt uiteindelijk bepaald door drie factoren, te weten de brandkenmerken, de gebouwkenmerken en de menskenmerken. Deze drie factoren clusteren een aantal subfactoren, zoals in figuur 17 is weergegeven.

Figuur 17: Kritische factoren die de zelfredzaamheid bij brand bepalen (Kobes, 2008)

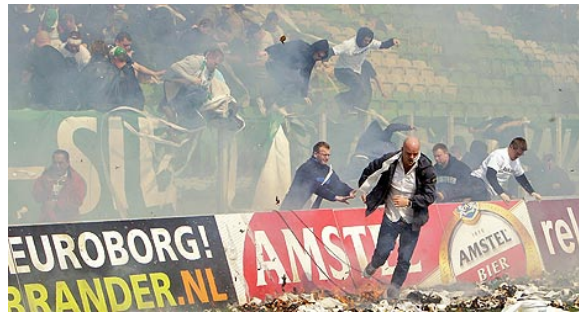
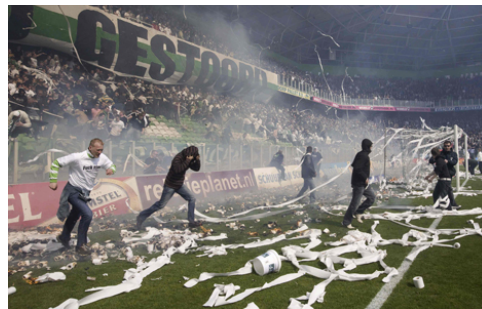
Figuur 21: Mensen vluchten het veld op
