## Radarlocatieonderzoek Amsterdam - Rijnkanaal 2009

Datum: 27 mei 2009  
Versie: Definitief  
Opdrachtgever: RWS Utrecht  
W. van Barneveld

Auteurs RWS DID DSDH  
Ing. J. Post  
Ing. I.A. Hagendoorn

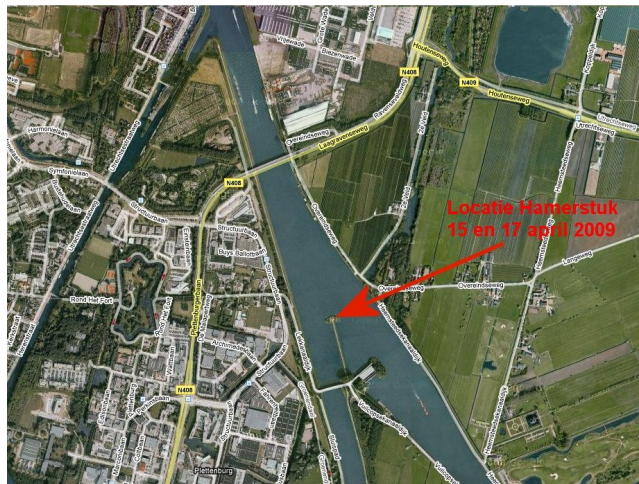
**Figuur 2: Locatie testopstelling Hamerstuk**

De meting met de mobiele radaropstelling is gedaan op het Hamerstuk, omdat verwacht wordt dat de radar vanaf die locatie beter zicht heeft in de richting van de Overeindsebrug, dan wanneer de radar op de Plofsluis geplaatst wordt. Het gebied ten zuiden van de Plofsluis valt niet binnen het aandachtsgebied.

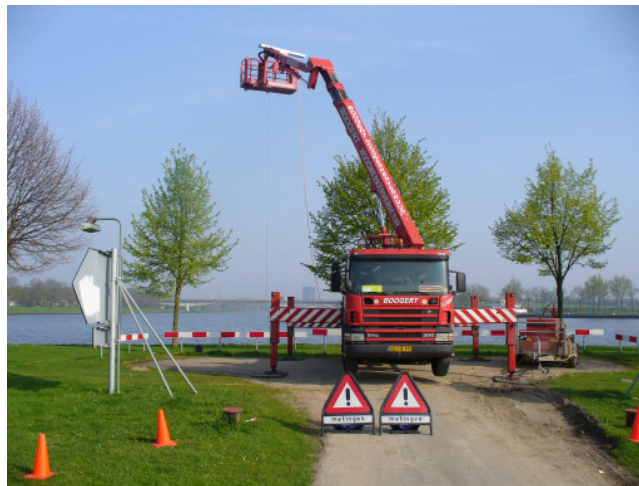
**Figuur 3: Testopstelling Hamerstuk**

Tijdstip meting: 15 april 2009, van 10:30 tot 11:45 uur  
Weersomstandigheden: zonnig, droog, geen bewolking  
Coördinaten radar: N 52° 02.214', E 5° 06.758'  
Hoogte radar: 15m boven het wateroppervlak

Bij de testopstelling is de radarantenne tussen relatief jonge loofbomen geplaatst. Om goed beeld met de radar te waarborgen, wordt aanbevolen om de bomen niet hoger te laten worden.

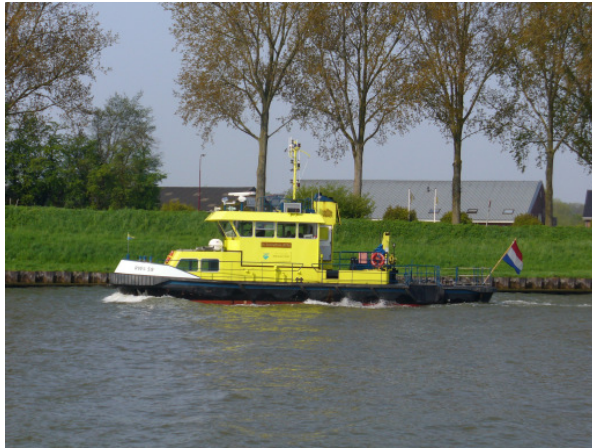
**Figuur 4: Doelvaartuig "RWS 59"**

Op 15 april is vanaf het Hamerstuk een meting gedaan met behulp van een doelvaartuig, om de grenzen van het radarbereik in kaart te brengen. De RWS 59 heeft een traject gevaren in het aandachtsgebied. Hierbij bleef deze ca. 20 meter

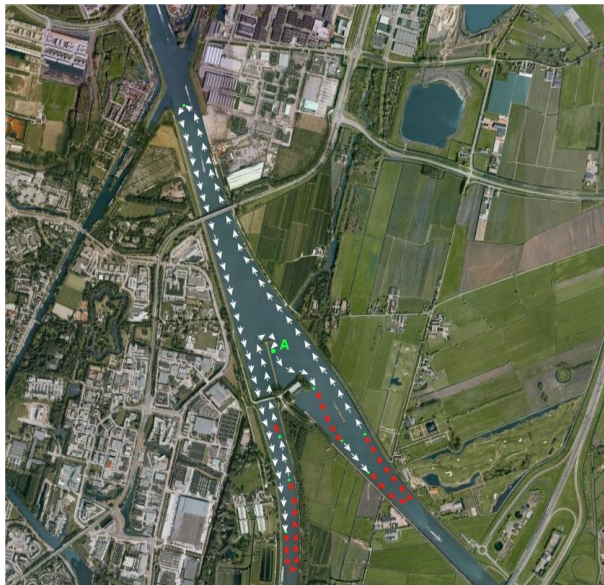
**Figuur 5: Traject doelvaartuig**

Het doelvaartuig heeft vanaf punt A de route gevaren zoals aangegeven in figuur 5.

In figuur 5 is aangegeven op welke punten binnen het afgelegde traject, het doelvaartuig zichtbaar (wit) en niet zichtbaar (rood) was voor de radar.

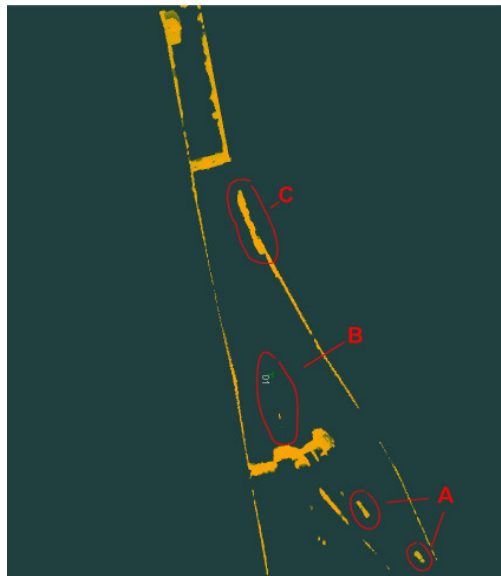
**Figuur 7: Vaste onregelmatigheden**

In de richting van Tiel is, op beide systemen, een vaste valse reflectie waargenomen (A in figuur 7). Dit is waarschijnlijk een reflectie van de Plofsluis, daar de reflectie in het verlengde daarvan ligt.

Op het radarbeeld is de pier met het Hamerstuk niet zichtbaar met Aramis (B in figuur 7). Het systeem van BridgeMaster laat de pier met Hamerstuk wel goed zien. Ook het doelvaartuig bleef zichtbaar toen deze dicht om de radaropstelling heen voer.

Tijdens de meting lagen langs de oever meerdere schepen afgemeerd (C in figuur 7). Gedurende de meting waren er diverse scheepsbewegingen, zowel afmerende als vertrekkende schepen.

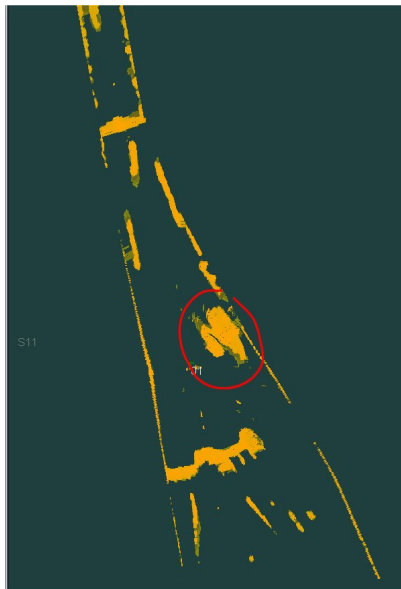
**Figuur 8**

**09:15 – 09:17**

Reflectie tussen een geladen tanker (95m richting Tiel) en een passagiersschip (95m richting Amsterdam). Hierdoor wordt het gebied tussen de beide schepen dichtgesmeerd.

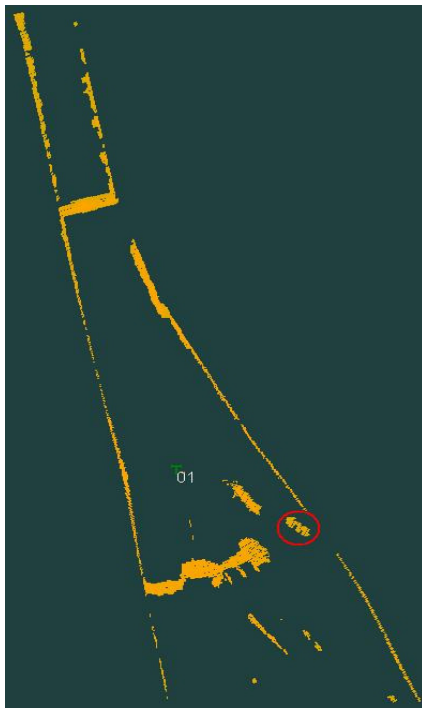
**Figuur 10**

**10:30 – 10:31**

Valse echo van een passagiersschip vanuit Amsterdam richting Tiel. Deze storing is meerdere malen waargenomen en vermoedelijk een gevolg van reflectie via de Plofsluis.

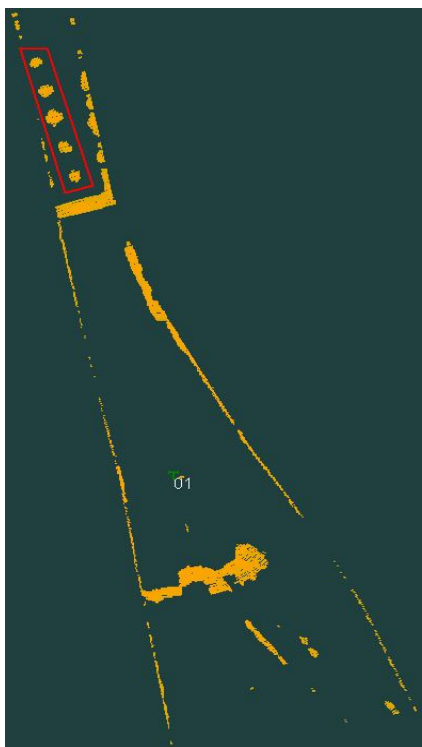
**Figuur 11**

**10:53 – 10:54**

Verlenging (2 maal de normale lengte) en opdeling van een koppelverband (175m) uit Amsterdam, richting Tiel, geladen met steen. De reflectie vindt plaats via de Nieuwegeinsebrug. Nadat het schip de brug gepasseerd is, is er geen sprake meer van verlenging. De opdeling blijft echter bestaan.

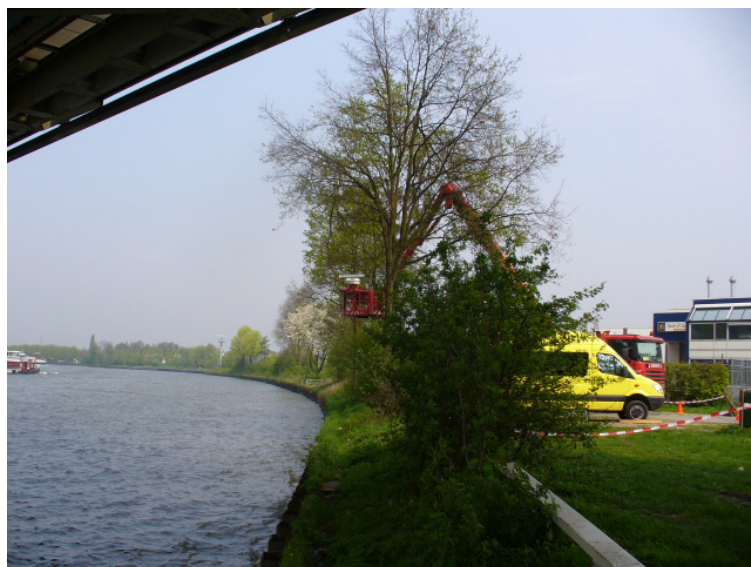
**Figuur 16: Testopstelling Demkabrug 1**

Tijdstip meting: 16 april 2009, van 12:05 tot 12:50 uur (zie bijgeleverde cd)  
Weersomstandigheden: zonnig, droog  
Coördinaten radar: N 52° 06.620', E 5° 04.650'  
Hoogte radar: 8m boven het wateroppervlak  
Scheepsbewegingen: 20

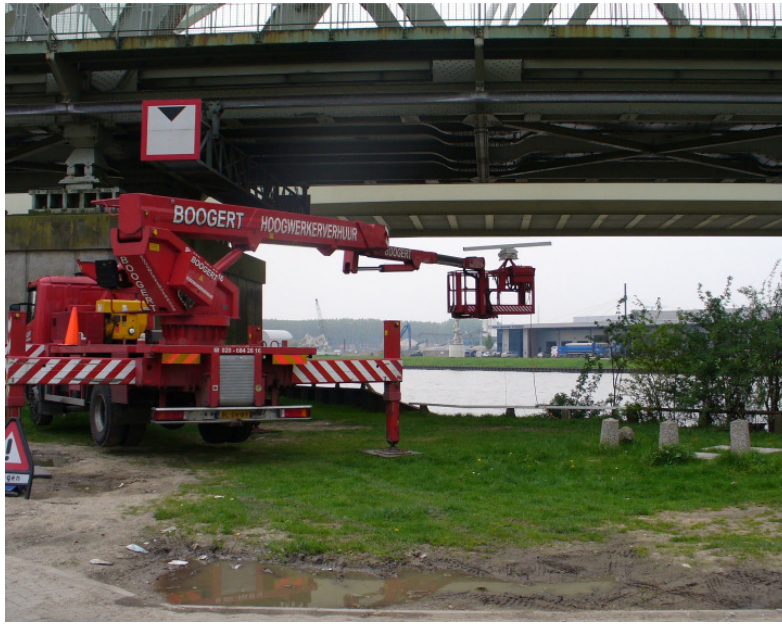
**Figuur 17: Testopstelling Demkabrug 2**

Tussen 14:25 en 15:15 uur zijn metingen gedaan met de mobiele radaropstelling onder de Demkabrug, waarbij een hoogte van 7m boven het wateroppervlak is aangehouden. Tijdens de meting zijn er 15 scheepsbewegingen geregistreerd. Dit gaf echter geen betrouwbaarder beeld dan tijdens de meting naast de brug.

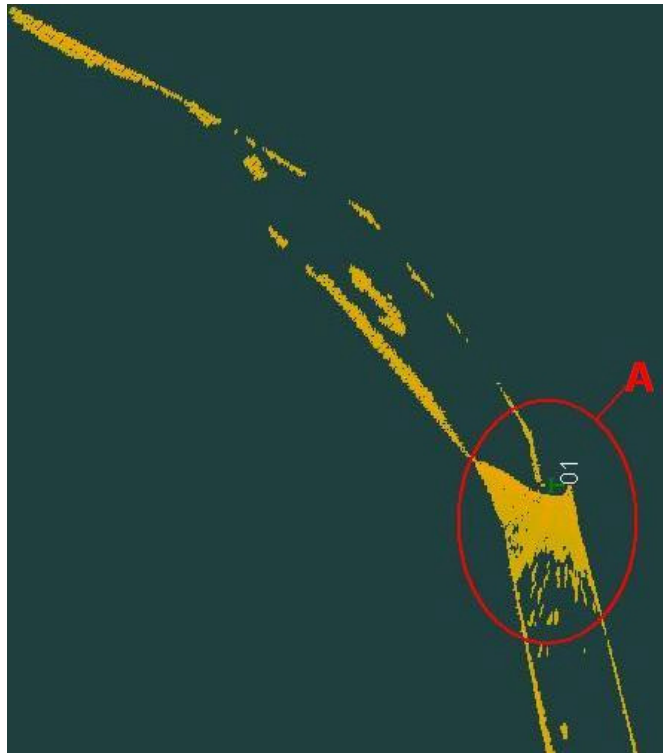
Figuur 19

Op het radarbeeld is rond de Demkabrug een groot vlak met veel ruis te zien (A in figuur 19). Dit vlak is een gevolg van reflecties via de stalen spoorbrug. Binnen dit vlak is geen scheepsverkeer te monitoren. Verder hebben schepen na passering van de brug nog enige tijd veel last van schip-brug reflectie, wat een verstoord beeld veroorzaakt.

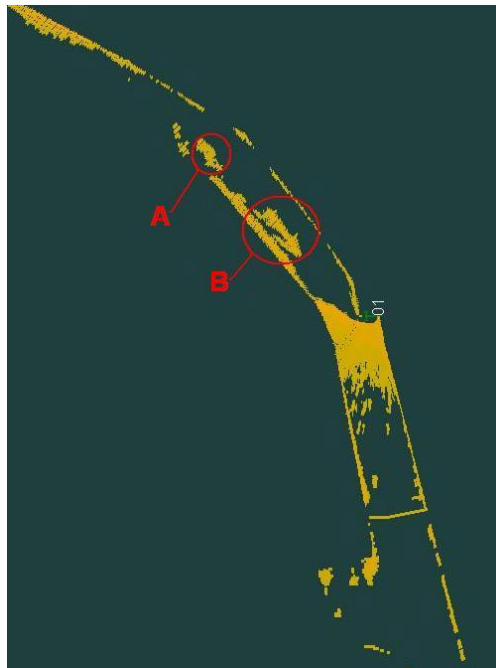
Figuur 20

**12:06 – 12:08**

Een leeg, open beunschip (B) van 90m vaart vanuit Amsterdam richting Tiel. Rond 12:07 is er sprake van opdeling en reflecties naar de oever. Verder wordt er een valse echo (A) geprojecteerd achter het schip. Deze loopt geruime tijd met het schip mee. Naarmate het schip dichterbij de radar in de buurt komt, wordt ook lichte verlenging waargenomen (er is 109m gemeten, dus 120% normale lengte)

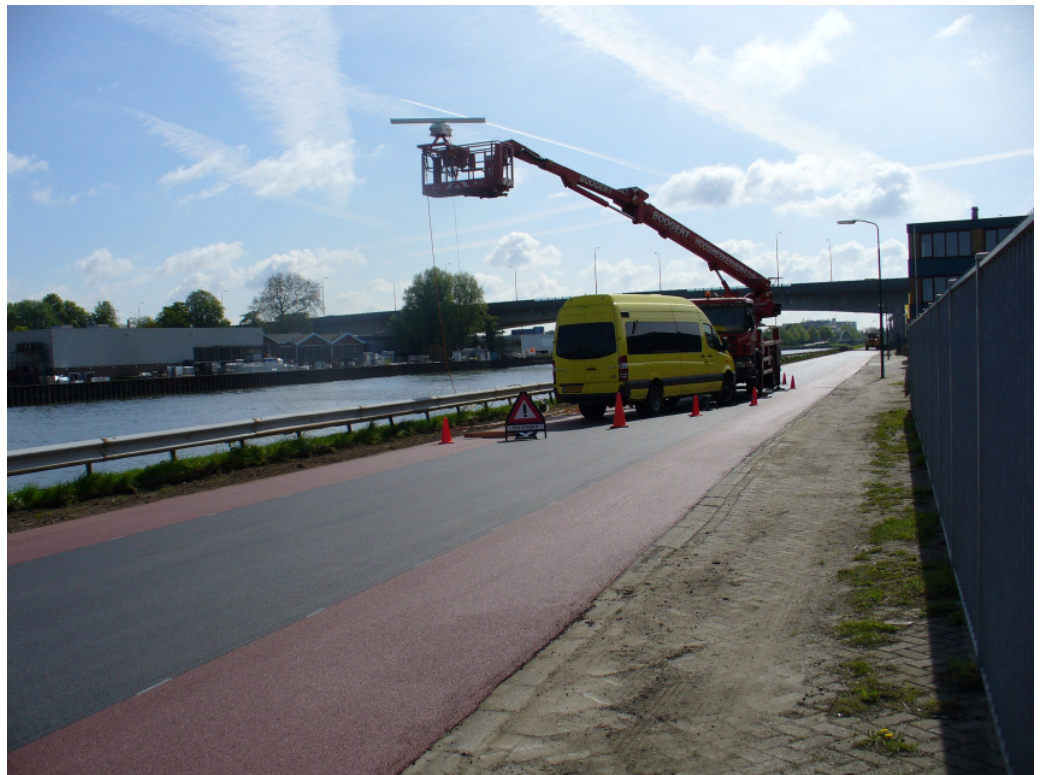
**Figuur 24: Testopstelling Maarsssen 1**

Op 22 april is vanaf locatie 1 aan de Westkanaaldijk een meting gedaan met behulp van een doelvaartuig om de grenzen van het radarbereik in kaart te brengen. De "RWS 59" heeft het traject gevaren in het beoogde werkgebied.

Tijdstip meting: 22 april, van 10:10 tot 10:50 uur (zie bijgeleverde cd)  
Weersomstandigheden: zonnig, droog, weinig bewolking  
Coördinaten radar: N 52° 07.859', E 5° 02.646'  
Hoogte radar: 9m boven het wateroppervlak

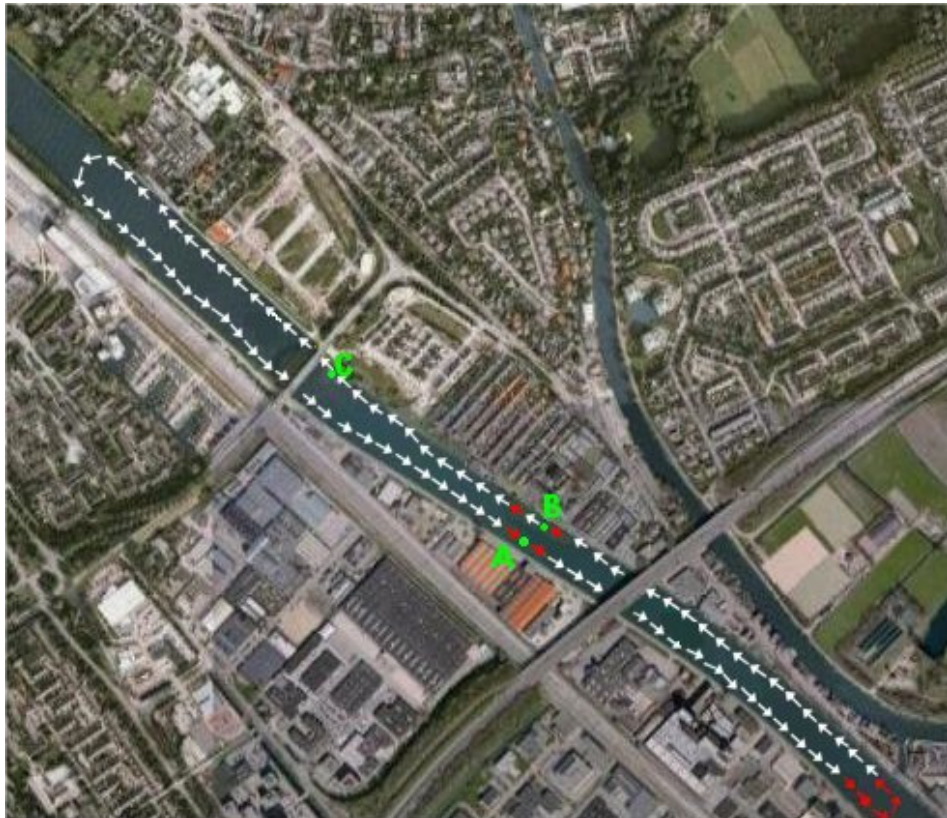
**Figuur 27: Traject doelvaartuig**

Het doelvaartuig heeft vanaf punt A de route gevaren zoals aangegeven in figuur 27. Hierbij werd over het algemeen een afstand van ca. 15m tot de oever aangehouden. Het doelvaartuig passeert de radaropstelling bij punt B, waarbij het af en toe van het radarbeeld verdwijnt. Dit effect treedt ook op bij de overige passerende scheepvaart. Binnen het aandachtsgebied (punt C) treden er valse echo's op.

In figuur 27 is aangegeven op welke punten binnen het afgelegde traject, het doelvaartuig zichtbaar (wit) en niet zichtbaar (rood) was voor de radar. Dit is terug te vinden in de data op de bijgeleverde cd.

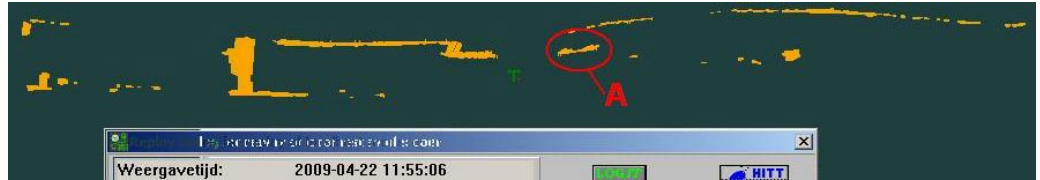
**Figuur 39**

**11:55 – 11:56**

Een leeg schip (A) van 50 á 75m met gesloten luiken, vaart richting Amsterdam. In figuur 39 is het schip nog zichtbaar met de radar, in figuur 40 niet meer. Op dit moment vaart het echter recht voor de radar langs. Dit fenomeen duurt ongeveer 15 seconden, maar is verder gedurende de dag niet meer zo sterk geconstateerd.

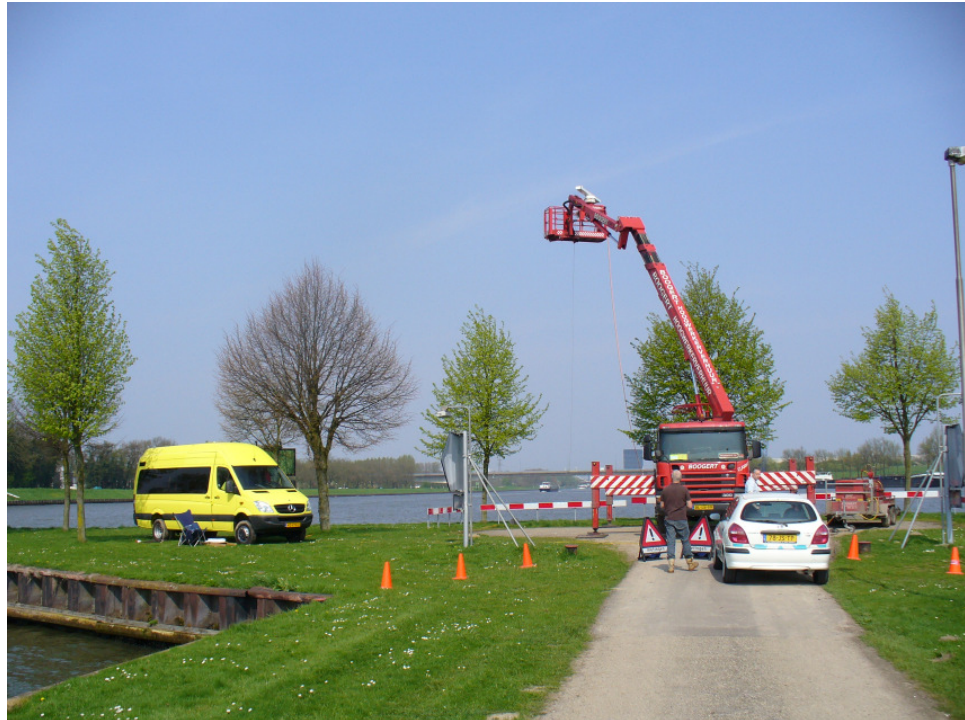
**Figuur 42**

De mobiele radarcombinatie bestaat uit een bus met meetapparatuur en een hoogwerker waarop de radarantenne gemonteerd is. Met deze combinatie is het relatief eenvoudig om de hoogte en locatie van de radarantenne te variëren.

Merk:	BridgeMaster VT radar
Lengte antenne:	9 ft (ca 2.75 meter)
Openingshoek:	1.0° graden
Polarisatie:	Horizontal
Omwentelingssnelheid:	3 seconden

Merk:	Decca, type BridgeMaster E.
Zendvermogen:	ca 10 kW (X-band)
Pulse lengte:	50 nanoseconden (Short Pulse)
Pulse repetition frequency:	1800 Hz
