Inventariserend Veldonderzoek

Opwaterfase

Mosselzaadinvanginstallaties

Periplus Archeomare rapport 09 A006B

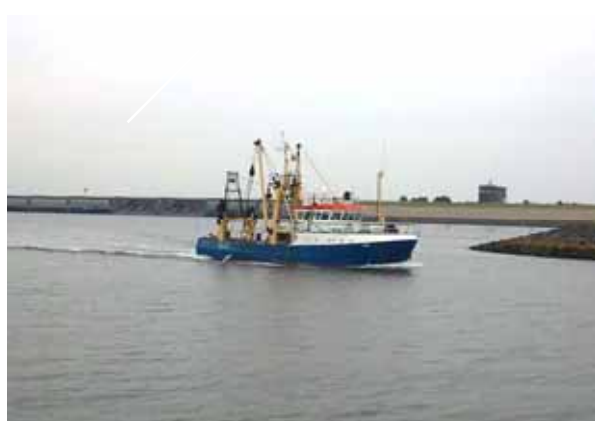
Afbeelding 2. Het meetvaartuig "Isis" voor de Haringvlietdam

Periode	Onderzoeksgebied	Schip	Surveyor	Bedrijf
week 24	Voordelta	Isis	Wouter Wester	DEEP BV
week 25 en 26	Waddenzee	Stern	Wouter Wester	DEEP BV
week 27 en 28	Oosterschelde	Valk	Wouter Wester	DEEP BV

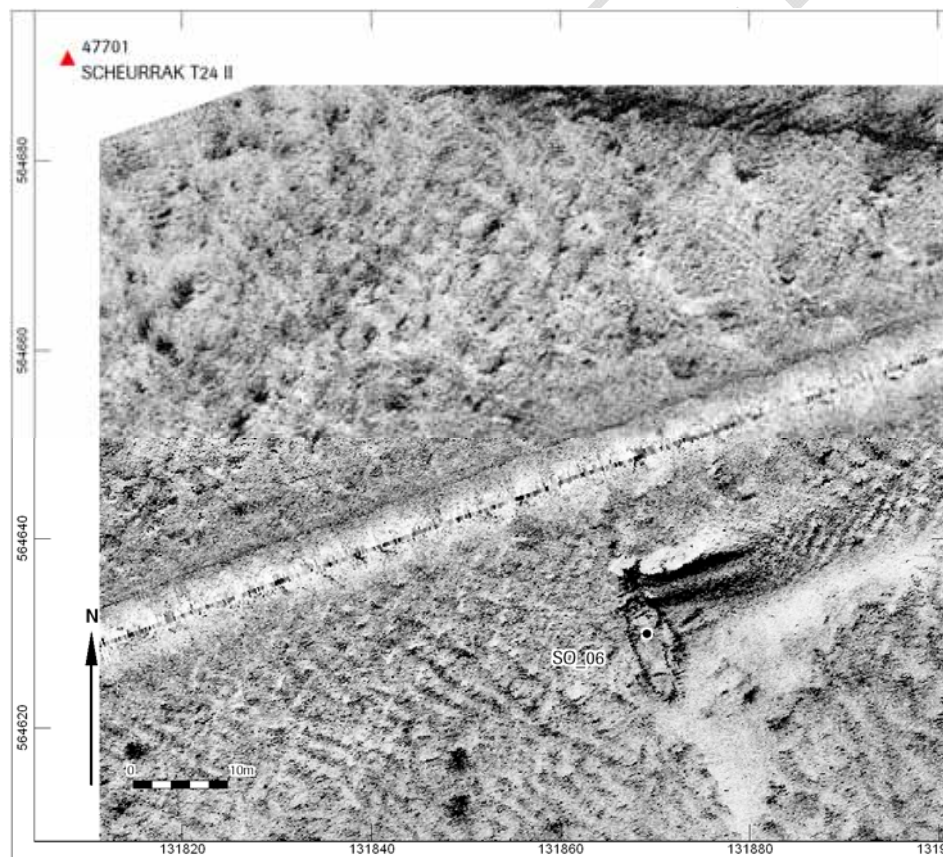
Opvallend is, dat drie van de vier waarnemingen uit ARCHIS ca 100 meter ten noordwesten liggen van de met sonar bepaalde locatie. De oorzaak hiervoor is mogelijk een conversiefout binnen ARCHIS; de fout komt overeen met een verschil in coördinatentransformatie tussen ED50 en WGS84.

Afbeelding 14. De ligging van ARCHIS waarneming 47701 ten opzicht van sonarcontact nr. SO-06
