Veilig over Rijkswegen!? 2009

Detailanalyses RWS IJsselmeergebied

Datum 1 maart 2011
Status Definitief

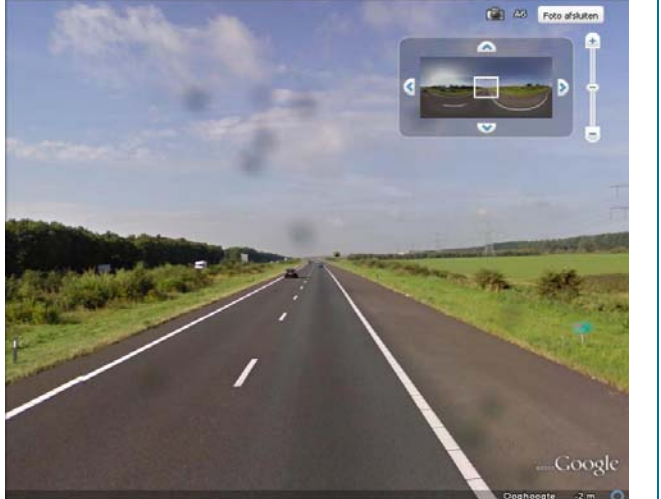
Overzichtsfoto

Mogelijke oorzaken

Door een te korte volgafstand ontstaan bij plotselinge verstoringen kop/staart ongevallen.

Door het ontbreken van een geleiderail ontstaan eenzijdige ongevallen en ongevallen met een vast voorwerp in de bocht voorbij aansluiting Lelystad.

Door het ontbreken van een wildafscheiding steken dieren de weg over en worden niet/te laat opgemerkt door weggebruikers waardoor ongevallen met dieren ontstaan.

Resultaten locatieonderzoek

De weginspecteur geeft aan dat er incidenteel file optreedt. De ervaring bij de weginspecteur is dat de kop/staart ongevallen hoofdzakelijk tijdens incidentele files plaatsvinden.

De weginspecteur geeft aan dat in het gebied geregeld wild oversteekt. De uitwijkmanoeuvres leveren eenzijdige ongevallen op.

De weginspecteur geeft aan dat op het wegvak met hoge snelheid wordt gereden veelal in combinatie met korte volgafstanden. Dit levert met name problemen op voorbij invoeger Lelystad. Na de invoeger is de verstoring als gevolg van het invoegende verkeer nog merkbaar over enkele honderden meters. De weginspecteur geeft aan dat het waarschijnlijk is dat een deel van het aantal kop/staart ongevallen tussen hm 74.6 en 74.8 het gevolg is van deze verstoringen. Daarnaast helt het lengtealignement naar beneden op het wegvak voorbij de invoeger. Dit heeft een ongunstig effect op de snelheid.

Op diverse locaties ontbreekt begroeiing in de middenberm, daar waar ook andere vormen van rijrichtingscheiding ontbreekt. De weginspecteur geeft aan dat bij enkele ongevallen voertuigen van de ene rijbaan via de middenberm op de andere rijbaan zijn terechtgekomen. De middenberm heeft op de meeste stukken een breedte van 20 a 25 meter.

De weginspecteur geeft aan weinig potentie te zien in het aanbrengen van verlichting.

Oplossingsrichtingen

Het aanbrengen van markering (> > >) op het wegdek om de weggebruiker te attenderen op een veilige volgafstand waardoor de kans op kop/staart ongevallen afneemt.

Het doortrekken van de begroeiing op open plekken in de middenberm waardoor de kans op frontale ongevallen afneemt. Mogelijk in combinatie met geprofileerde markering (ribbelmarkering) aan de zijkanen van de weg.

Het aanbrengen van wildafscheiding kan een positief effect hebben op het aantal ongevallen met dieren.

Inschatting kosten en effecten

De verwachting is dat het aanbrengen van > > > markering een zeer gering effect heeft op het aantal (slachtoffer)ongevallen (max -10%). Daarnaast heeft verkeer dat rijdt met grotere volgafstanden een negatief effect op de weggcapaciteit (indien er ook daadwerkelijk een verschil in volgafstanden is tussen de situatie voor- en na implementatie van de maatregel). In de spitsperiodes kan extra filevorming als gevolg van de capaciteitsreductie leiden tot meer kop/staart ongevallen. De kosten voor het aanbrengen van de markering worden ingeschat op €300 euro per 3 tekens. Exacte bedragen of effecten op basis van de literatuurstudie zijn niet gevonden. Mocht de maatregel uitgevoerd worden is het advies handhavingsafspraken te maken met KLDP.

De verwachting is dat het aanbrengen van een heg over een afstand van 5 km ongeveer €250.000 kost (uitgaande van een eenheidsprijs van €50 per strekkende meter). Deze kosten zijn echter afhankelijk van het type bossage. Bovendien is langs grote delen van de A6 al bossage aanwezig. De verwachting is dat deze maatregel het aantal slachtoffers bij frontale ongevallen reduceert met 100%, bij flankongevallen met 50% en bij enkelvoudige ongevallen met 20%.* De kosten voor het aanbrengen van geprofileerde markering bedragen ongeveer €25 per strekkende meter (voor een wegvak van 5 km bedragen de kosten €125000). De verwachting is dat het aantal vast voorwerp ongevallen en het aantal enkelvoudige ongevallen afneemt met 40% na het aanbrengen van de geprofileerde markering.**

Voor het aanbrengen van wildspiegels en een afrastering geldt een eenheidsprijs van € 8,- per spiegel. Uitgaande van een onderlinge afstand van 100 meter betekent dit een kostprijs van € 80,- per kilometer (gerekend aan één zijde van de weg). De kosten van de afrastering (palen en gaas) bedragen ongeveer €3.100 per kilometer. In totaal komt dit ongeveer neer op een bedrag van €3.200 per (enkelzijdige) kilometer weglengte.** Uitgaande van 5 kilometer weglengte bedragen de kosten ca. €15.000 (indien de rastering aan 2 zijden wordt aangebracht bedragen de kosten €30.000). Omdat wild niet meer kan oversteken is de verwachting dat het aantal ongevallen met wild afneemt met 100%. Kanttekening hierbij is dat het wild mogelijk elders oversteekt waardoor de kans op wildongevallen op andere locaties toeneemt.

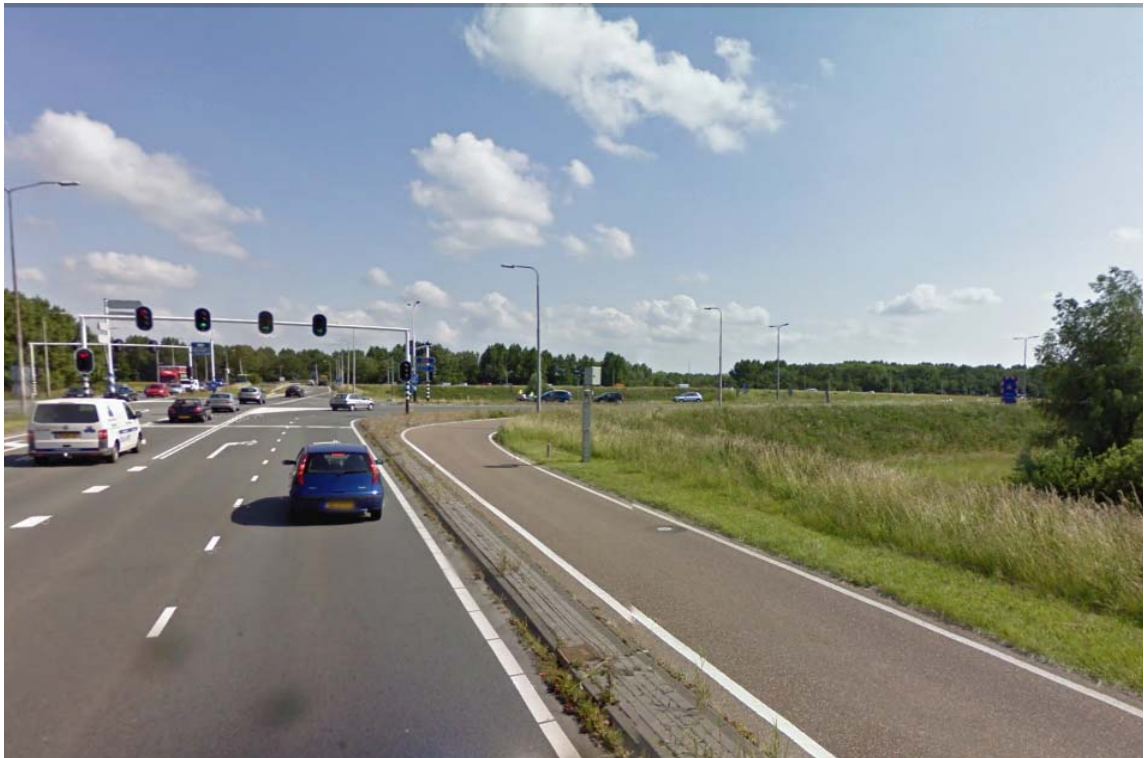
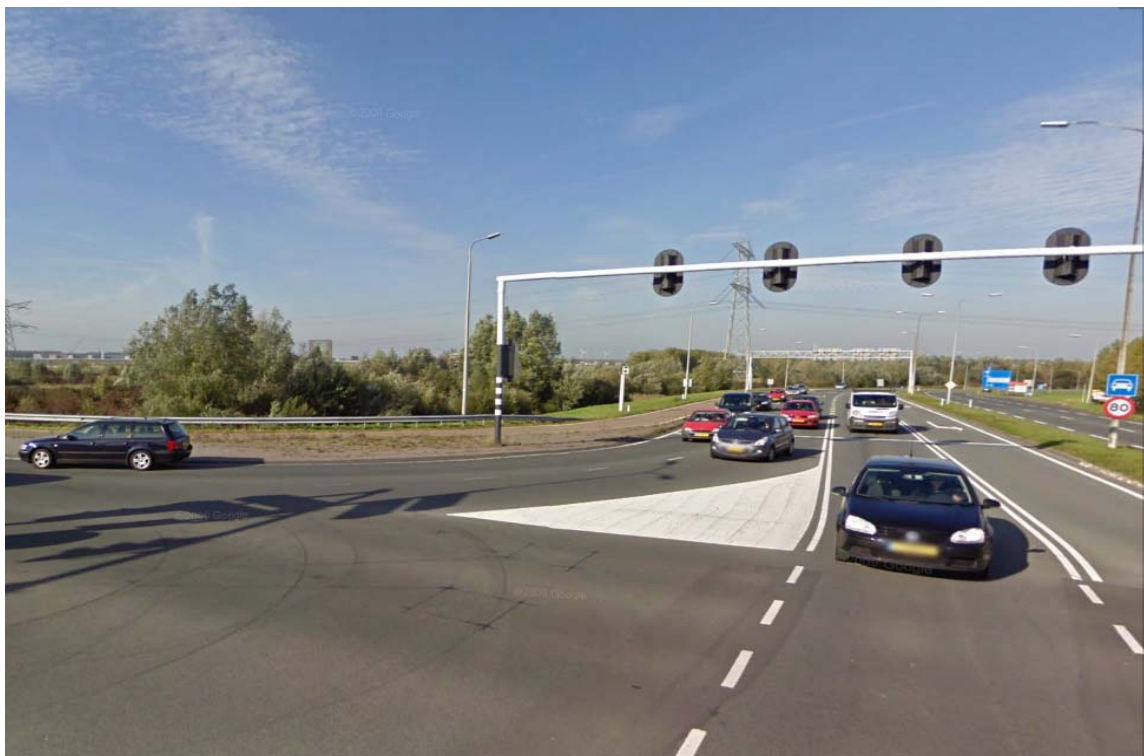
Foto's locatieonderzoek (bron: Google street view)

Door het negeren van het rode verkeerslicht ontstaan frontale en flank ongevallen.

Door late bewegwijzering ontstaan t.p.v. de voorsorteervakken rijstrookwisselingen met als gevolg flank ongevallen.

Door een te hoge snelheid (mogelijk als gevolg van de lange rechtstand) in de daluren slippen voertuigen en veroorzaken vast voorwerp ongevallen.

Door een te korte volgafstand van achteropkomend verkeer (eventueel i.c.m. hoge snelheid vanwege lange rechtstand) ontstaan kop/staart ongevallen met het voor het verkeerslicht wachtende verkeer.

Weggebruikers naderen het kruispunt met hoge snelheid en met korte volgafstanden.

Weggebruikers moeten vanaf de Hogenring een scherpe bocht maken om op de toerit richting A6 HRL te komen. De bocht wordt vaak met hoge snelheid genomen omdat weggebruikers het oranje licht nog wil halen.

Cyclustijd van de VRI-installatie is in 2008/2009 geoptimaliseerd evenals de configuratie van de voorsorteervakken. De VRI heeft geen ruimte voor verdere aanpassingen.

Ter plaatse van het kruispunt zijn roodlichtnegatiecamera's aanwezig. De weginspecteur geeft aan dat de flitskast al jaren op deze locatie aanwezig is.

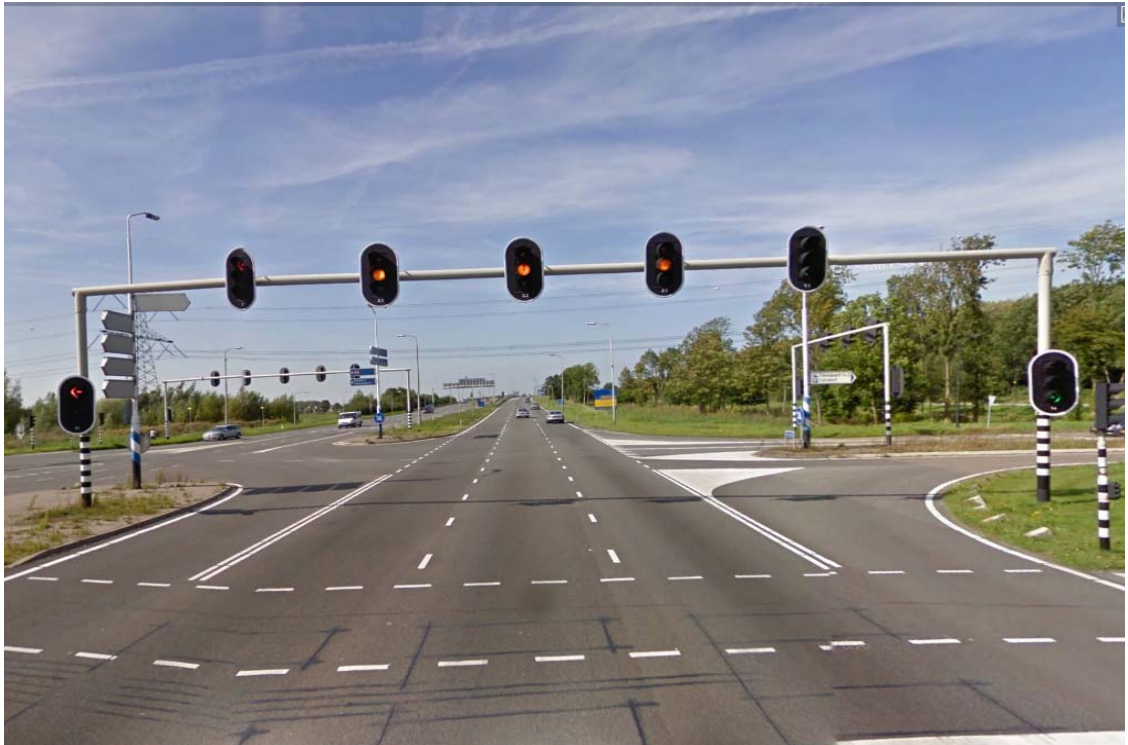
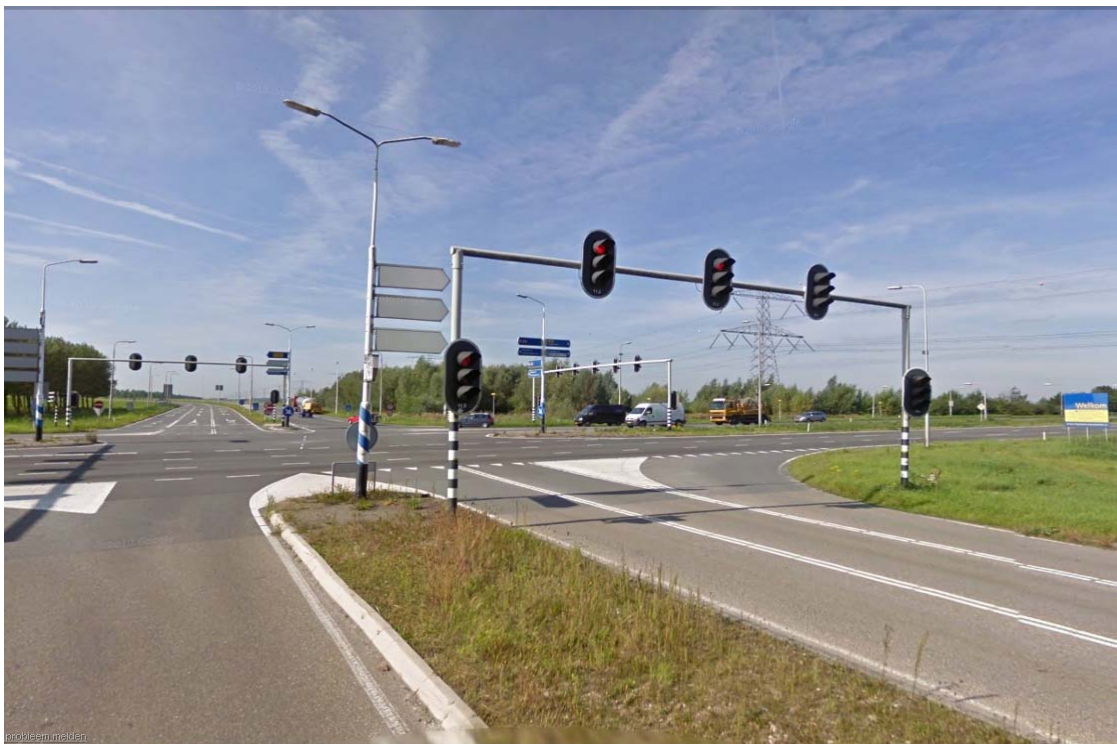
Foto's locatieonderzoek (bron: Google street view)

Door het negeren van het rode verkeerslicht ontstaan flank ongevallen (o.a. met langzaam verkeer).

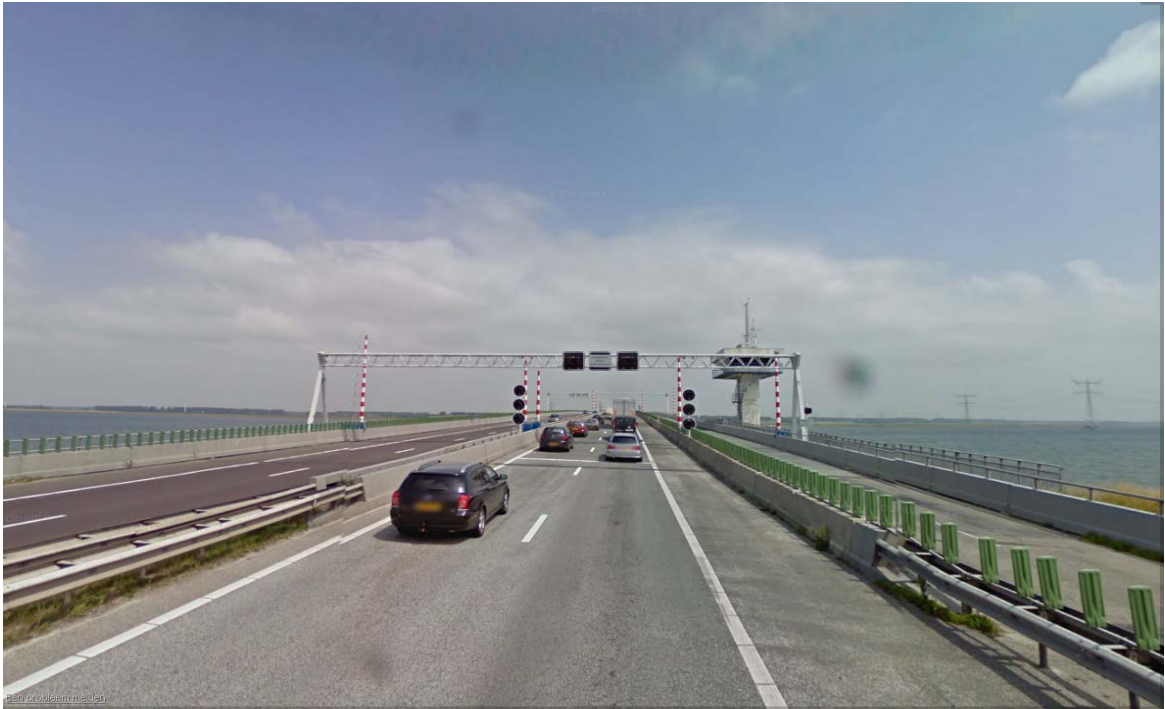
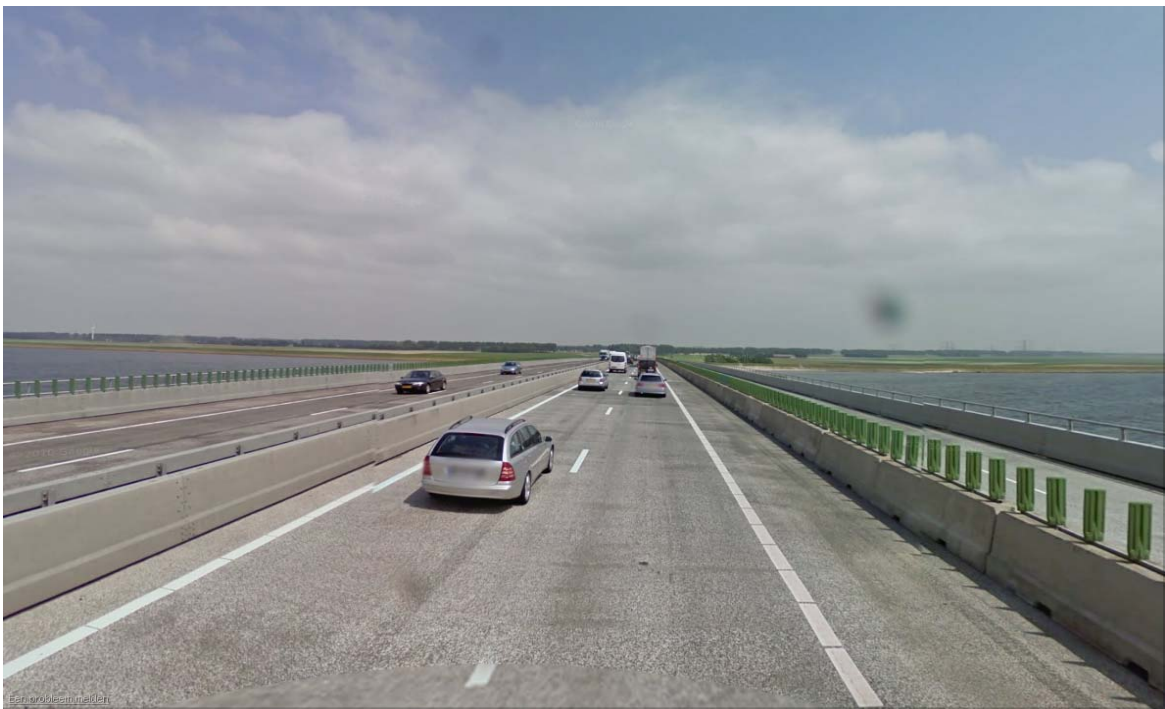
Foto's locatieonderzoek (bron: Google street view)

Door een te korte volgafstand van achteropkomend verkeer ontstaan kop/staart ongevallen bij remmend verkeer voor brugopeningen.

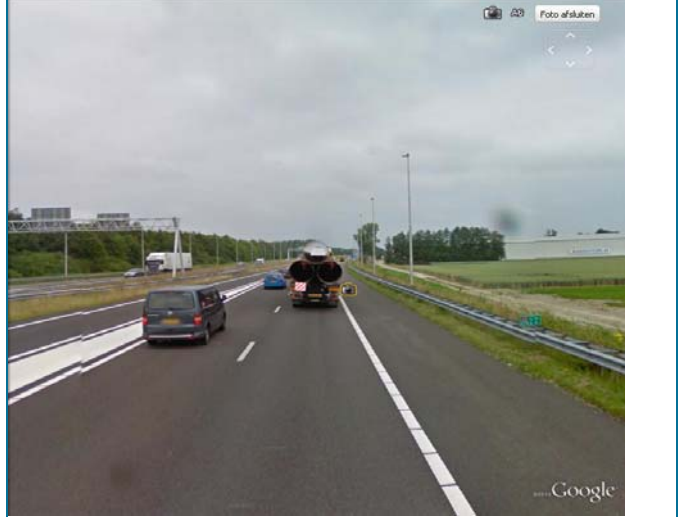
Overzichtsfoto

De weginspecteur geeft aan dat in de verbindingsboog ZOAB ligt. De combinatie van ZOAB met de verkanting naar de middenberm zorgt ervoor dat voertuigen het water uit het ZOAB zuigen met als gevolg een (blijvend) vochtig wegdek. Hierdoor hebben voertuigen minder grip en ontstaan sneller vast voorwerpongevallen.

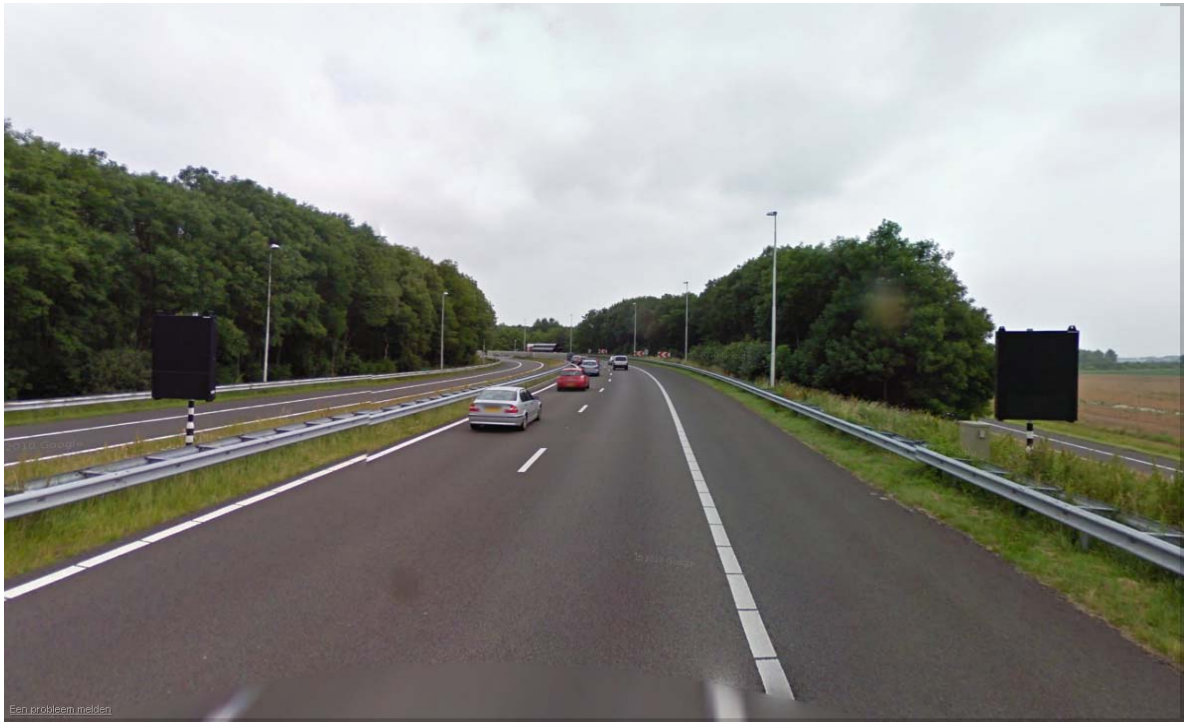
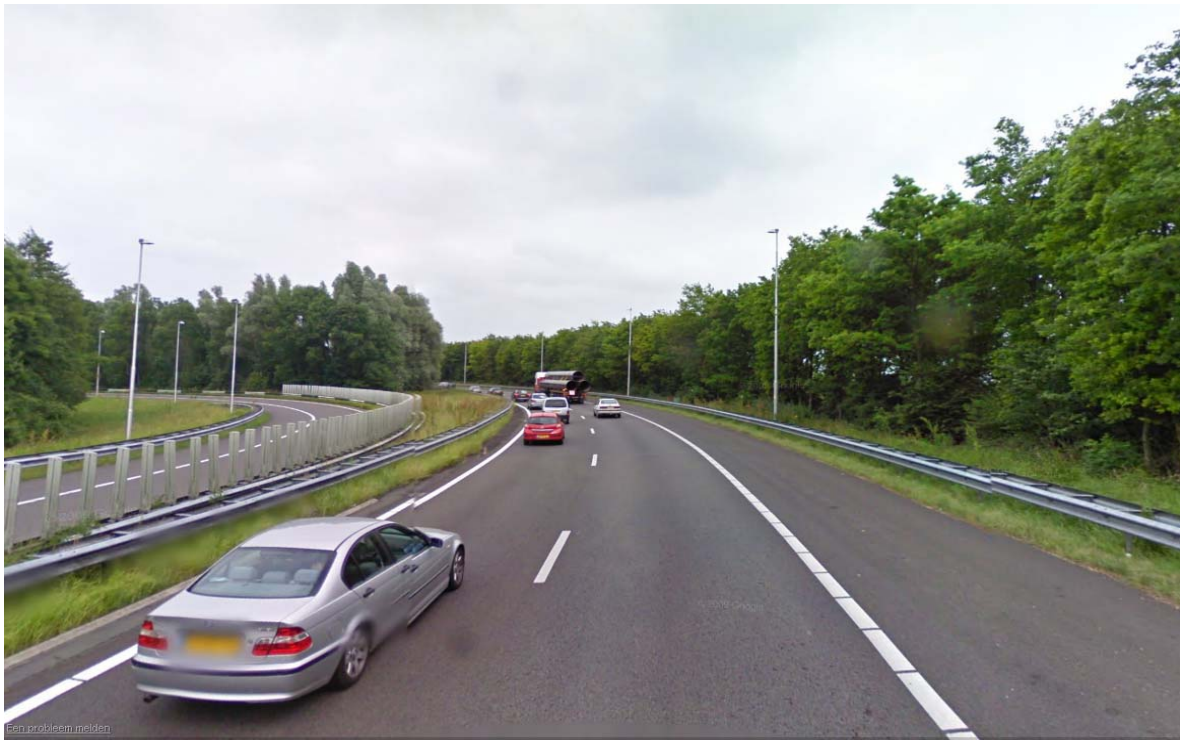
Foto's locatieonderzoek (bron: Google street view)

Als gevolg van het onjuist inschatten en/of met hoge(re) snelheid nemen van de bocht verliezen bestuurders de macht over het stuur en ontstaan vast voorwerpongevallen.
