Veilig over Rijkswegen!? 2009

Detailanalyses RWS Noord-Nederland

Datum	1 maart 2011
Status	Definitief

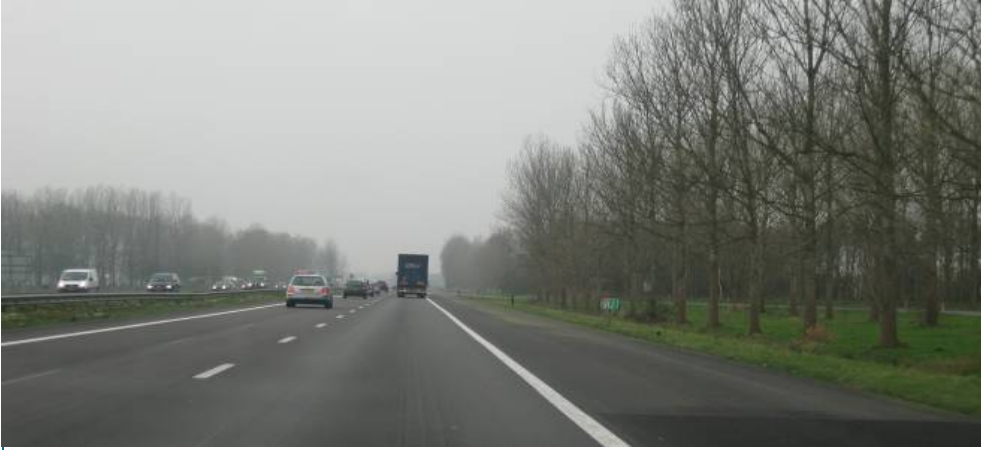
Dit vrij rechte wegvak ligt in een open, landelijk gebied. Weggebruikers krijgen daardoor relatief weinig visuele prikkels wat kan leiden tot onoplettendheid. Vooral in de rustigere delen van de dag raken sommige weggebruikers hierdoor uit koers waardoor een enkelvoudig ongeval ontstaat.

Gedeelte van het traject met een brede buitenberm met daarnaast enkele bomenrijen.

Tenslotte wordt aanbevolen om na te gaan of daar waar nodig geleiderail aanwezig is. Daar waar er zich obstakels binnen de obstakelvrije zone bevinden, dienen deze obstakels afgeschermd te worden.

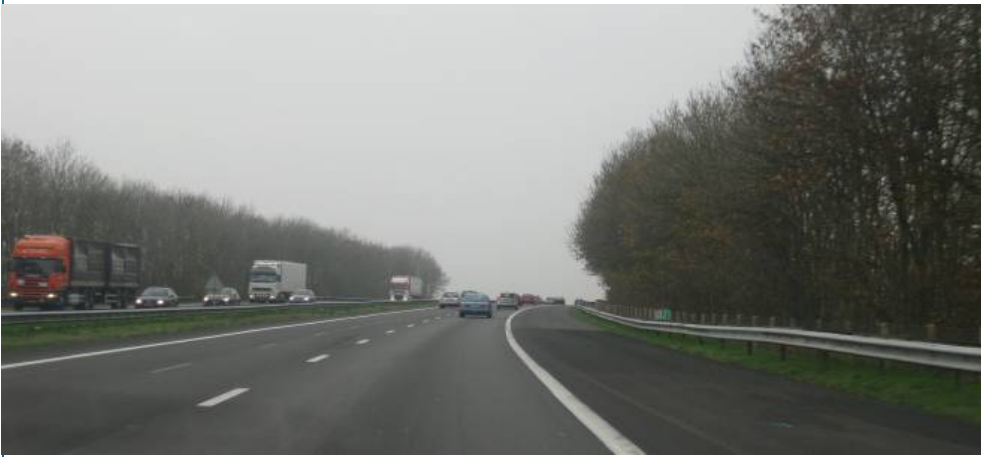
Zicht op de topboog in de A28. Op deze locatie is in de buitenberm geleiderail aanwezig.

Ter hoogte van de flauwe bocht naar rechts halverwege het traject kan ervoor gekozen worden om aan de middenbermzijde reflectoren op de rand van de verharding aan te brengen zodat weggebruikers het verloop van de weg goed kunnen zien.

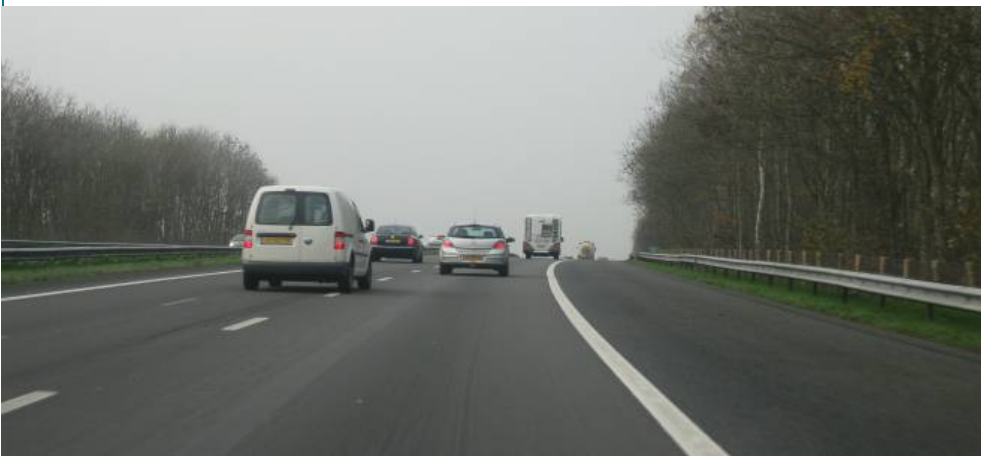
De A28 ter hoogte van de topboog. Hier is te zien dat het verloop van de weg slechts over een beperkte afstand zichtbaar is.

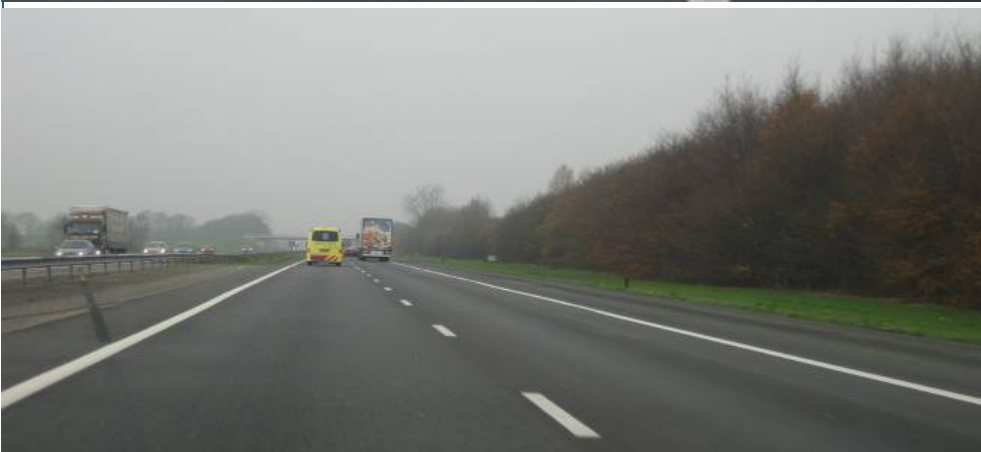
De A28 even ten westen van de aansluiting De Wijk. Ook hier is een brede buitenberm zonder geleiderails aanwezig.

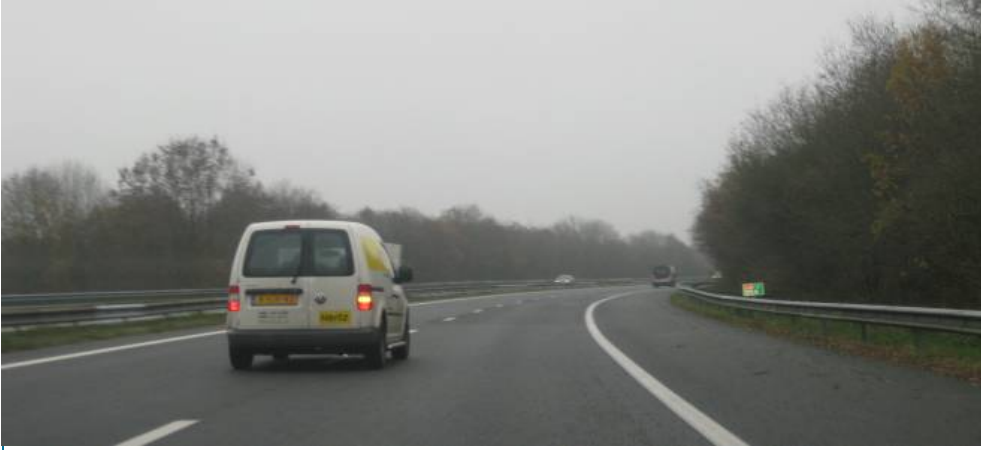
Boog in de A28 even ten zuiden van Assen. Op deze locatie is zowel in de middenberm als buitenberm geleiderail aanwezig.

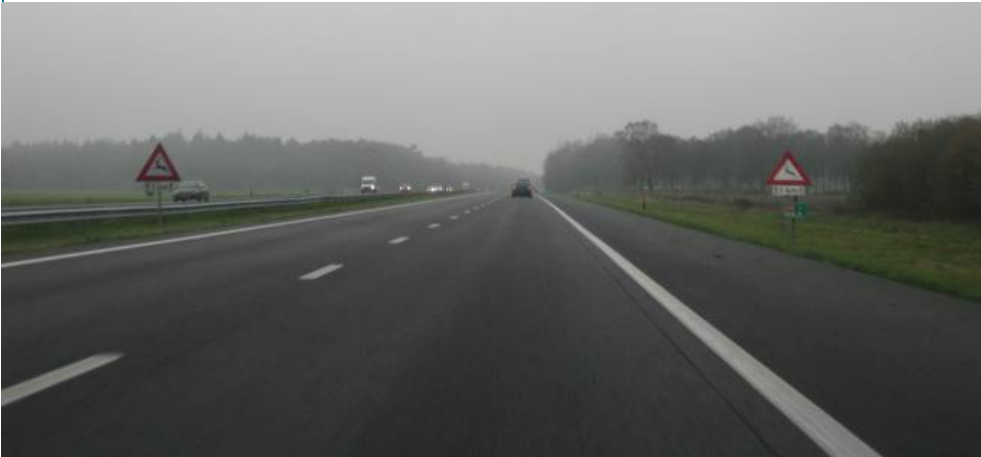
Op enkele plaatsen langs het traject staan waarschuwingsborden om weggebruikers te attenderen op overstekend wild.

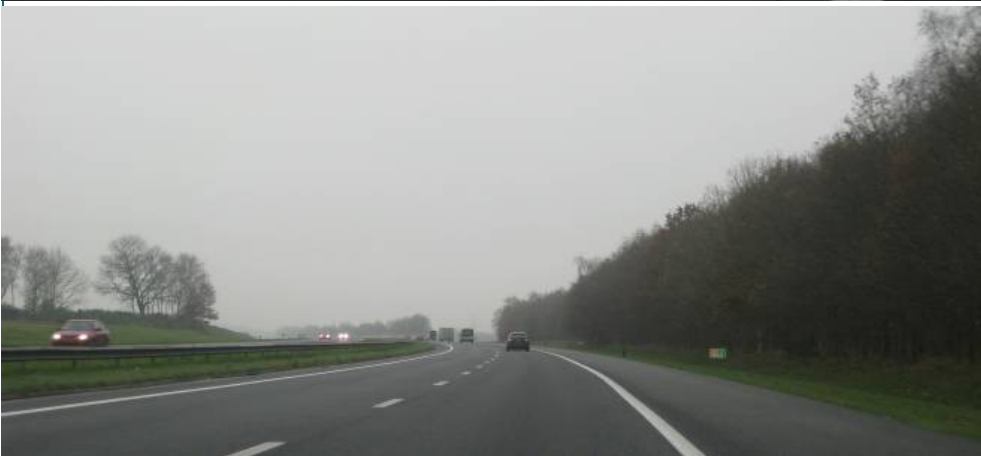
Dit wegvak ligt in een landelijk gebied waarbij bos en open landschap elkaar afwisselen. Ook de middenberm laat een wisselend beeld zien variërend van alleen een geleiderail tot een brede berm zonder geleiderails. Verder zijn er over een lengte van 10 kilometer geen aansluitingen waardoor er sprake is van een relatief rustig verkeersbeeld. Deze factoren samen leiden ertoe dat er, zeker buiten de spitsperiodes, vrij weinig inspanning van de weggebruiker wordt gevraagd waardoor het attentieniveau daalt. Hierdoor kunnen weggebruikers uit koers raken wat vervolgens tot een enkelvoudig ongeval leidt. Het ongevallenbeeld laat ook zien dat de meeste ongevallen buiten de spits plaatsvinden.

Gedeelte van het traject met een brede buitenberm waar geen geleiderail is aangebracht.

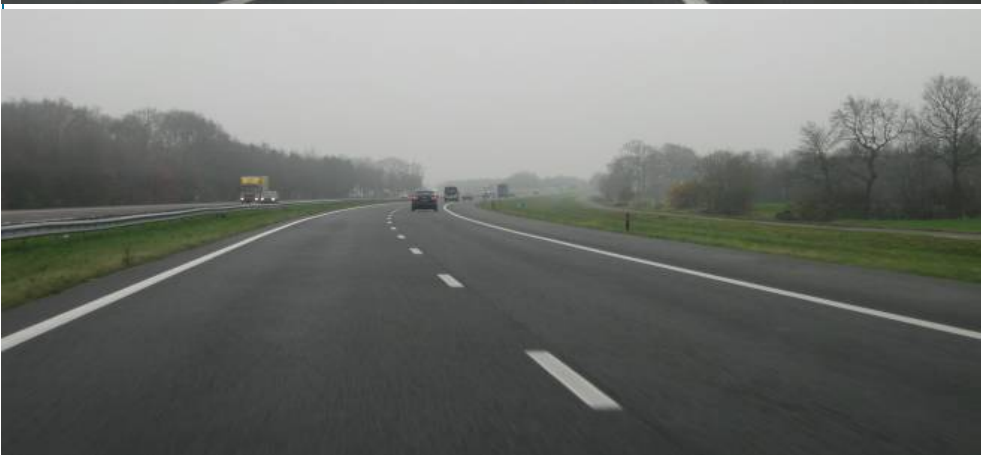
Flauwe bocht in de A28 ten noorden van Westerbork.

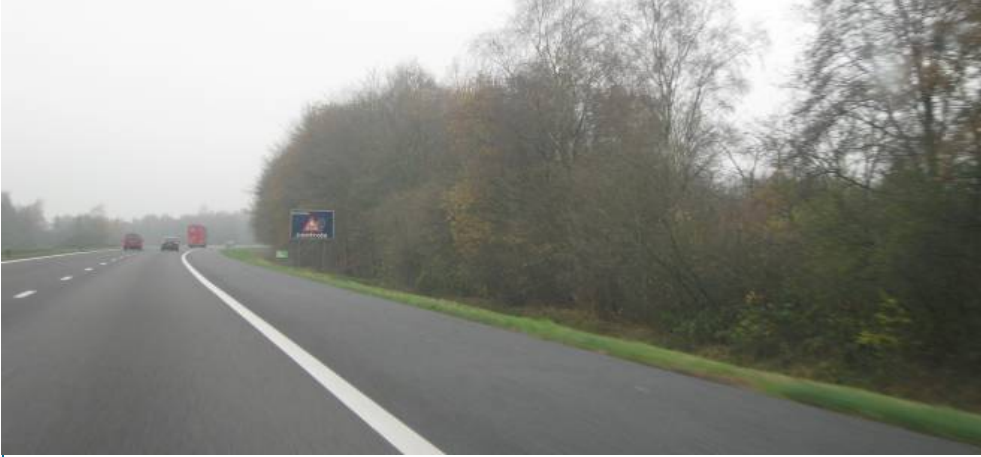
Gedeelte van het traject met in de buitenberm een aflopend talud.

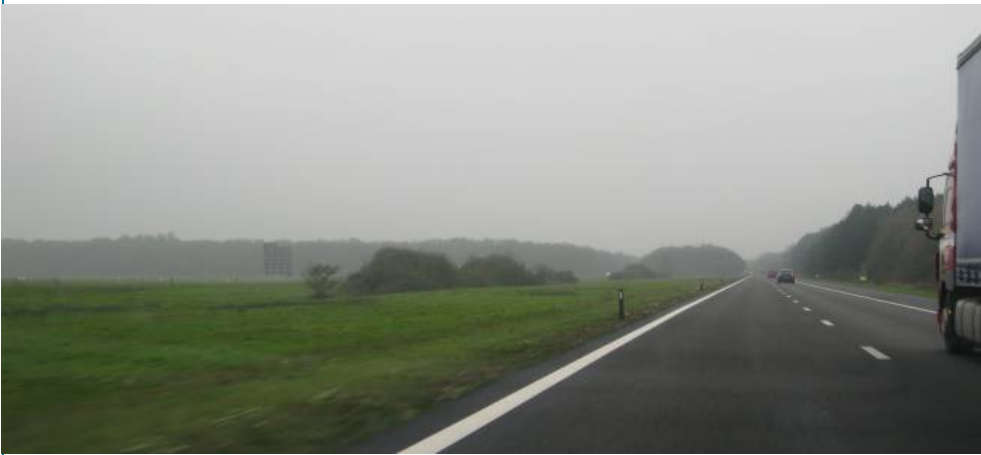
Dit wegvak ligt in een landelijk gebied waarbij bos en open landschap elkaar afwisselen. Er is een brede middenberm zonder geleiderails aanwezig. Vanwege de relatief lage intensiteiten is het verkeersbeeld vrij rustig. Deze factoren samen leiden ertoe dat er, zeker buiten de spitsperiodes, vrij weinig inspanning van de weggebruiker wordt gevraagd waardoor het attentieniveau daalt. Hierdoor kunnen weggebruikers uit koers raken wat vervolgens tot een enkelvoudig ongeval leidt. Het ongevallenbeeld laat ook zien dat de meeste ongevallen buiten de spits plaatsvinden.

Langs een deel van het traject is een brede middenberm aanwezig zonder geleiderail.

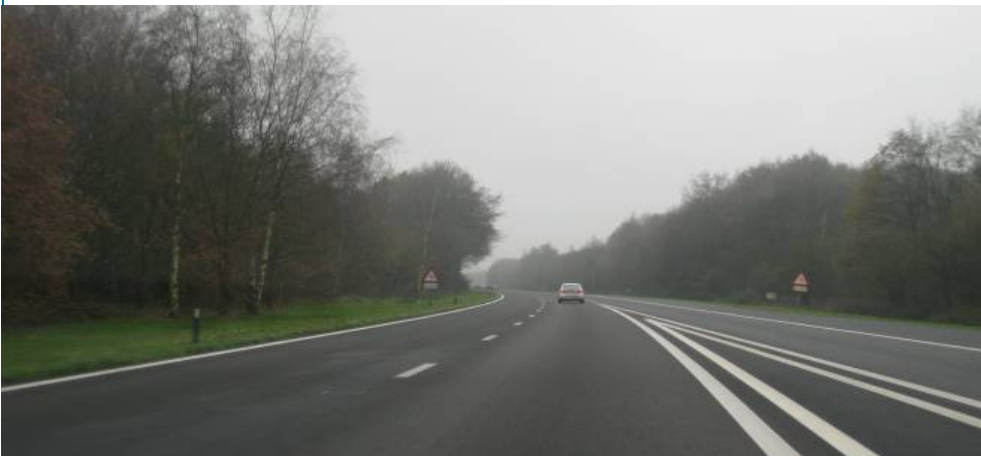
De A28 ter hoogte van de invoegstrook van de aansluiting Dwingeloo.

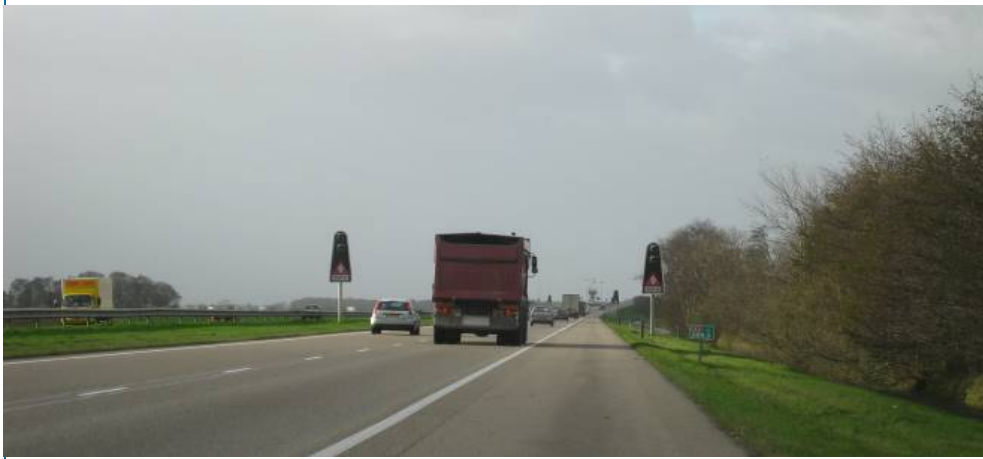
De waarschuwingsborden om weggebruikers te attenderen op de brugopeningen.

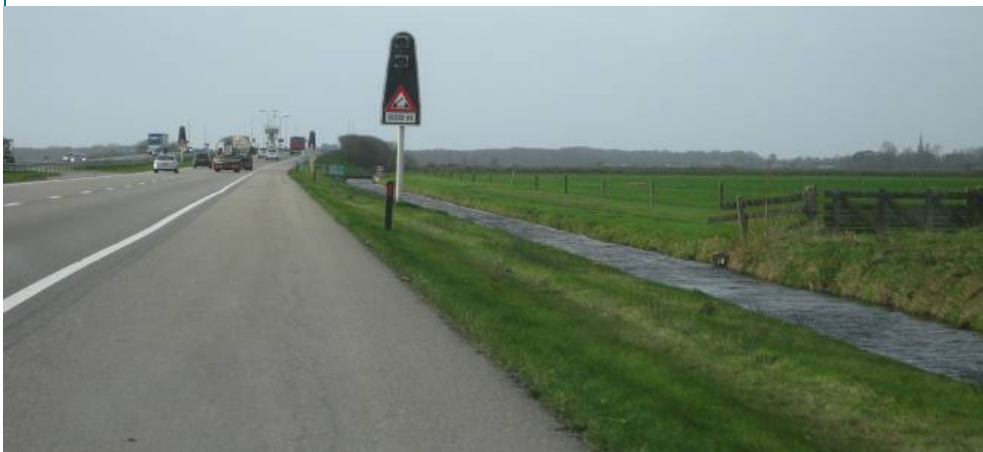
Het schuine talud en de watergang langs de A6 met op de achtergrond de Scharsterrijnbrug.

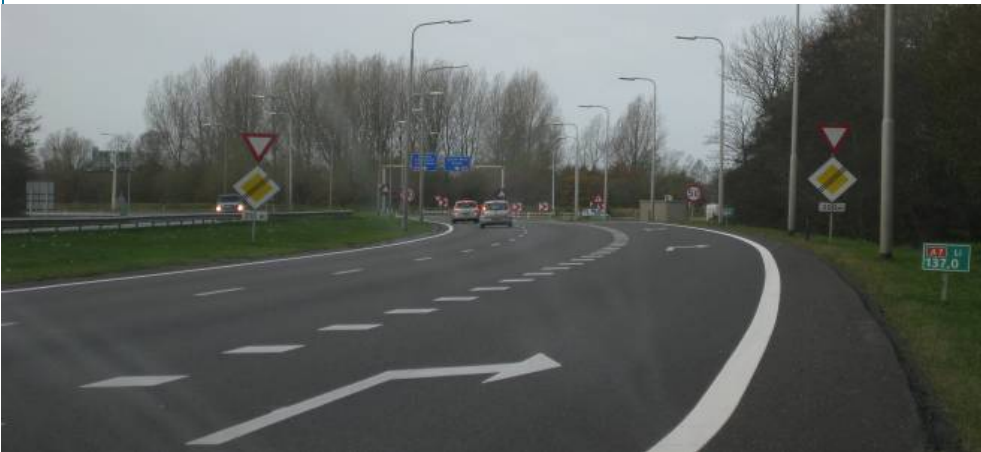
De A7 HRL ter hoogte van knooppunt Joure met rechts de uitvoegstrook van de bypass naar Joure.

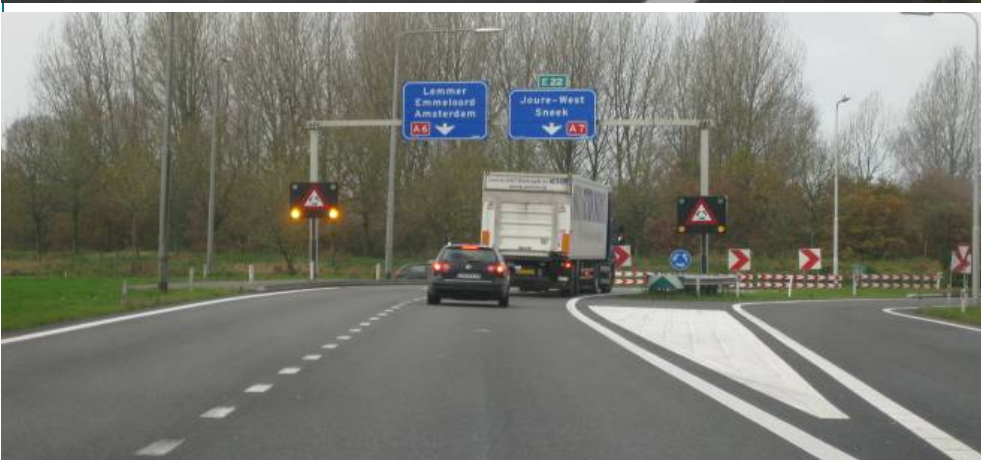
De waarschuwingsborden om weggebruikers erop te attenderen dat zij een rotonde naderen.

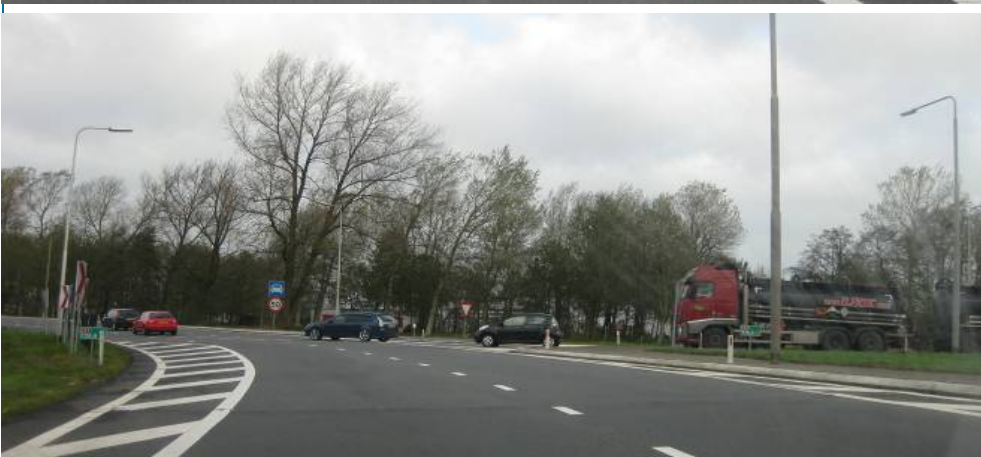
De rotonde ter hoogte van de toerit vanaf de A7 HRL.

Door reflectoren toe te passen op het middeneiland en op de betonnen rand die de bypass scheidt van de rotonde wordt ingeschat dat het aantal vastvoorwerpongevallen en eenzijdige ongevallen met 30% zal afnemen. De kosten bedragen ongeveer enkele duizenden euro's afhankelijk van het aantal reflectoren dat wordt aangebracht. Ook het type reflector, bijvoorbeeld glasreflectoren of reflectoren met ledverlichting, heeft invloed op de kosten.

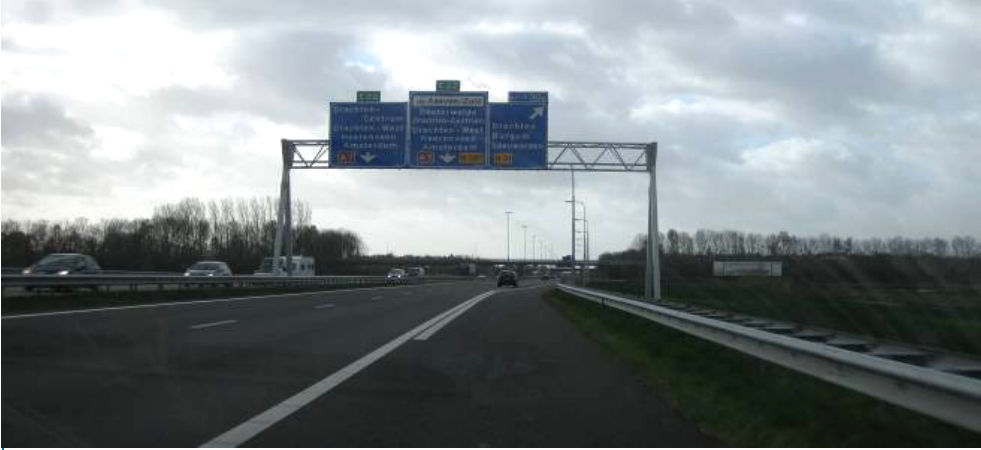
De bewegwijzering stroomopwaarts van het weefvak waarmee weggebruikers richting de N381 wordt geadviseerd op de rechterrajstrook te rijden.

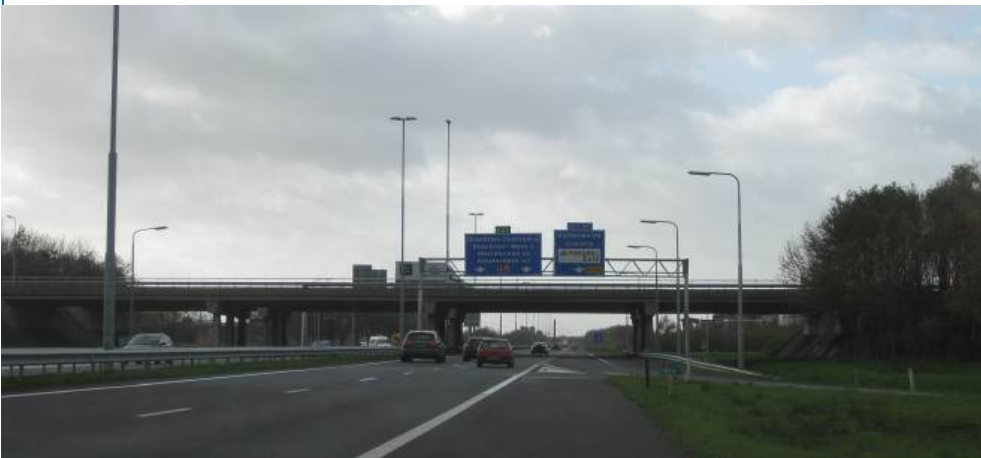
Zicht op het weefvak.

Het effect van de verlaging van de maximumsnelheid van 120 naar 100 km/u wordt ingeschat op een afname van het aantal ongevallen met 15% als gevolg van kleinere snelheidsverschillen tussen het doorgaande verkeer en het verkeer van/naar de N381. De kosten voor de plaatsing van de benodigde borden bedragen enkele duizenden euro's afhankelijk van de lengte waarover de lagere maximumsnelheid wordt ingesteld.

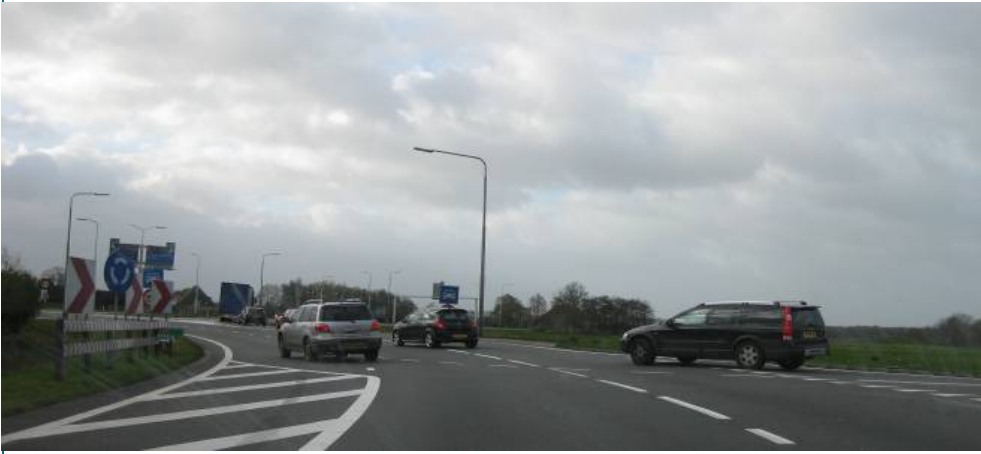
De rotonde ter hoogte van de toerit vanaf de A7 HRR.

Een mogelijke oplossing op de korte termijn is om net als op de A7 HRL een waarschuwingssysteem op basis van voertuigdetectie te plaatsen. Door dit waarschuwingssysteem worden weggebruikers, vooral op de rustigere momenten van de dag op geattendeerd dat zij een rotonde naderen. Hierdoor kunnen zowel kop-staartongevallen op de A7 als enkelvoudige ongevallen op de rotonde als gevolg van een te hoge snelheid voorkomen worden.

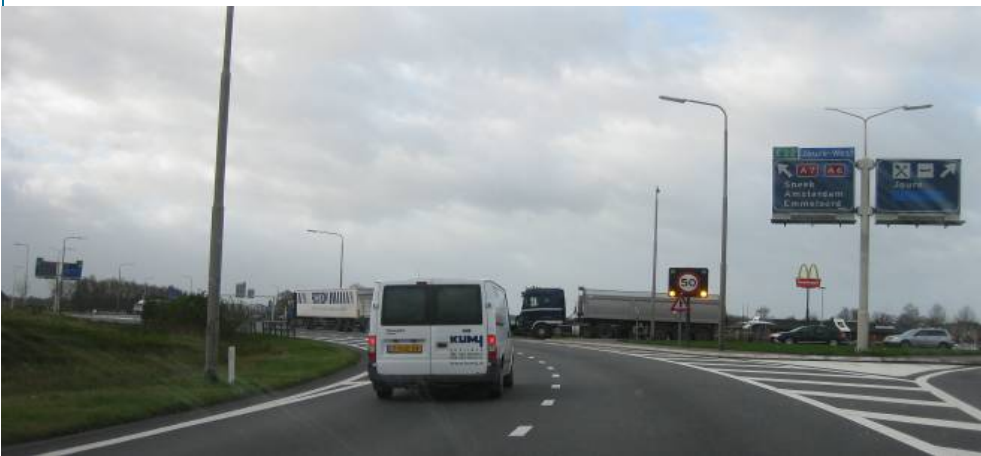
De rotonde ter hoogte van de toerit vanaf Joure. Ook is het waarschuwingbord te zien dat weggebruikers attendeert op de maximumsnelheid van 50 km/u op de rotonde.

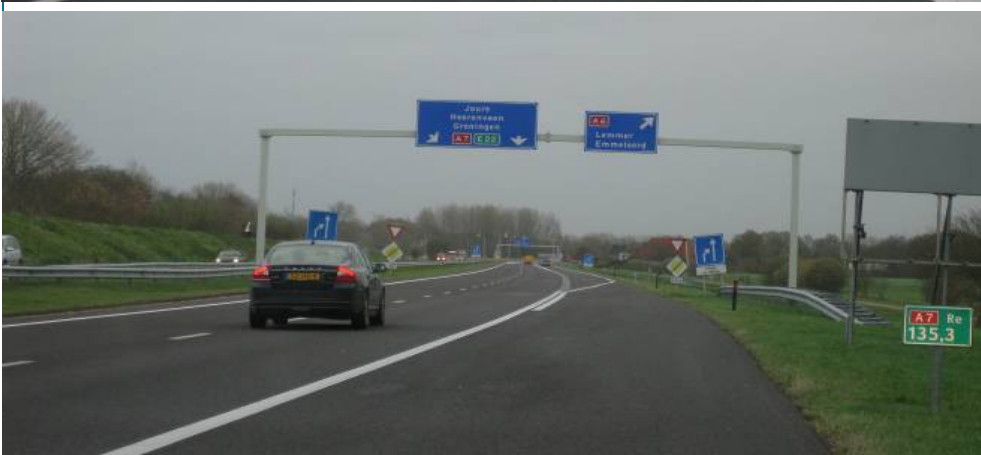
De toeleidende weg vanaf de A7 HRR naar knooppunt Joure met de uitvoegstrook naar de bypass richting Lemmer (A6).

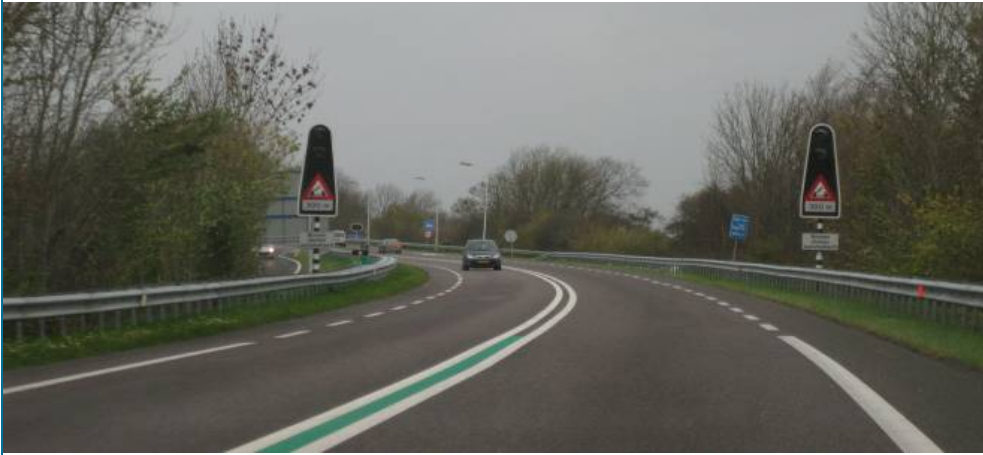
Waarschuwingslichten aan de zuidzijde van de brug. Ook is de overgang in de markering te zien tussen het gedeelte met een maximumsnelheid van 100 km/u en het gedeelte ter hoogte van de brug met een maximumsnelheid van 80 km/u.

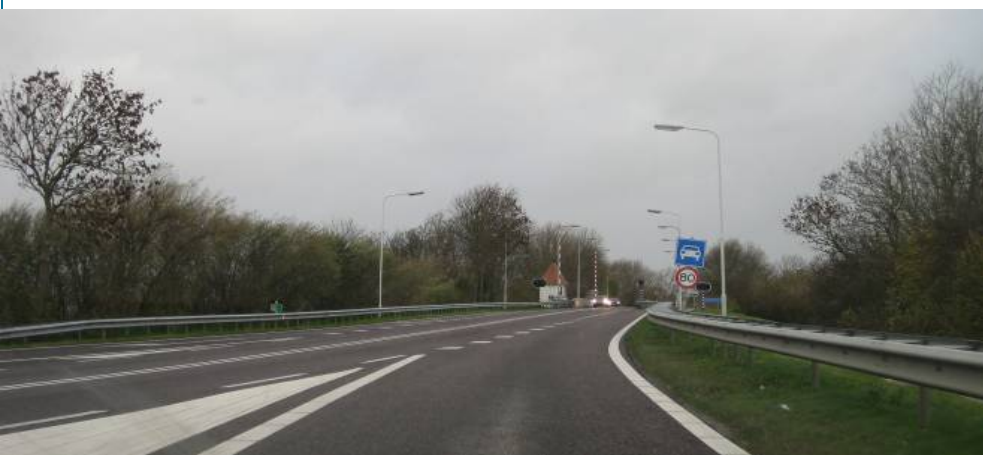
De korte invoegstrook aan de zuidzijde van de brug.

Met de plaatsing van de borden voor de overgang van twee naar een rijstrook aan het einde van de A31 wordt ingeschat dat het aantal flank- en kop-staartongevallen beperkt zal afnemen (ongeveer 10%) doordat weggebruiker er tijdig op geattendeerd worden dat de wegindeling wijzigt. De kosten voor de benodigde borden worden ingeschat op enkele duizenden euro's.

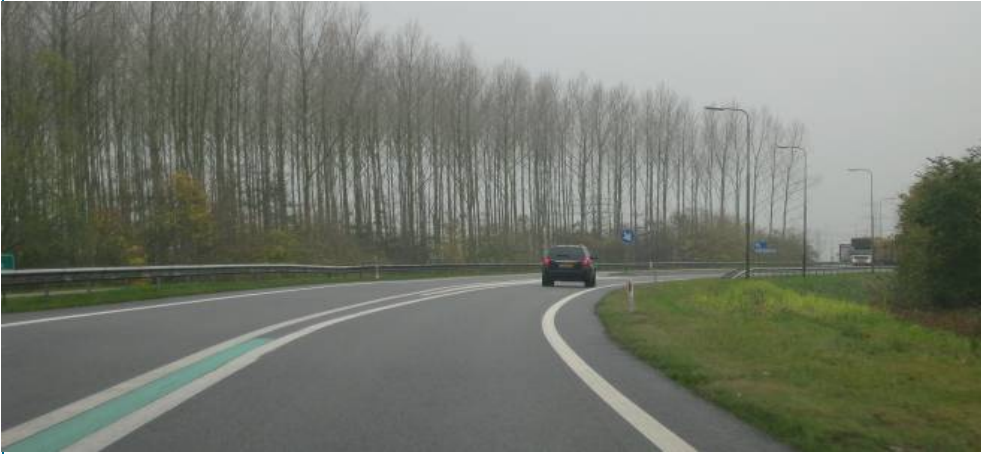
Zicht op de T-splitsing vanaf de N33 uit de richting Delfzijl.

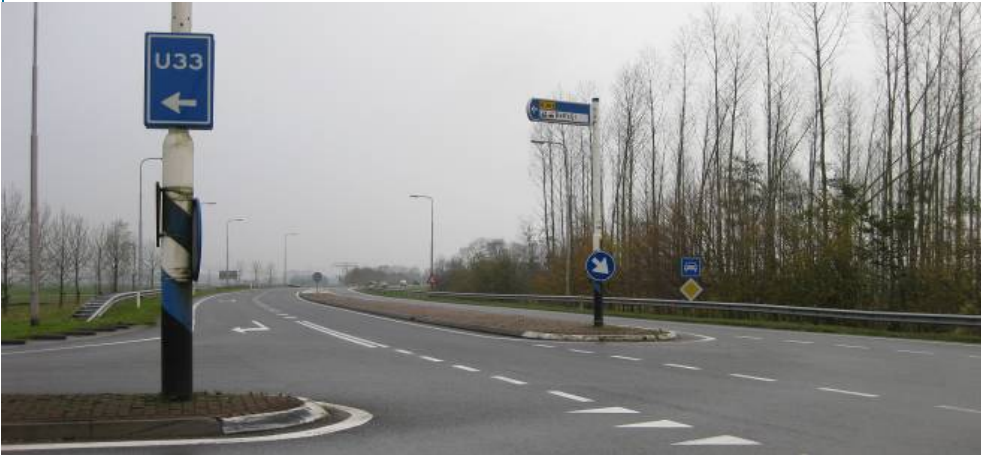
Zicht vanaf de N362 op de N33 richting Veendam. Links is de opstelstrook voor rechtsafslaand verkeer te zien. De bewegwijzeringmast links op de foto beperkt het zicht enigzins.

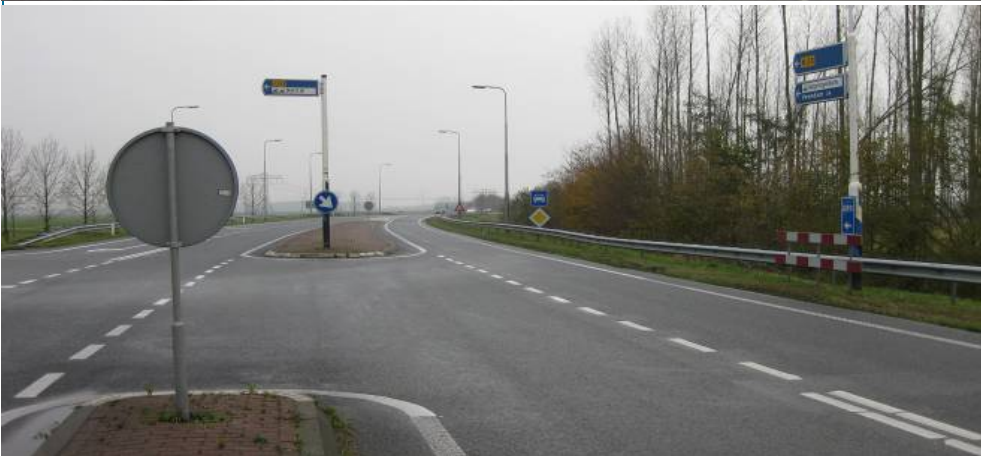
Zicht op de T-splitsing vanaf de opstelstrook voor linksafslaand verkeer op de N33 komende vanuit Delfzijl.

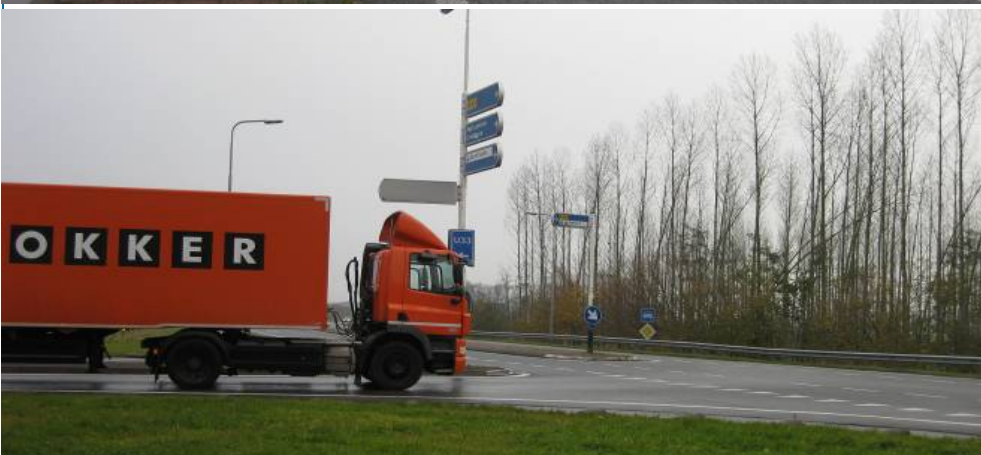
Wachtende vrachtauto op de N362. De vrachtwagen heeft zich op enige afstand van de haaiantanden opgesteld om voldoende zicht te hebben op de N33.

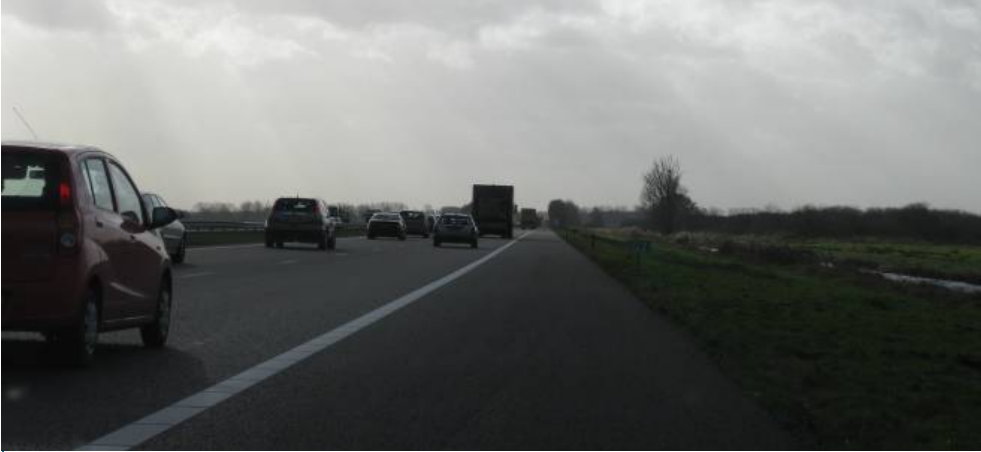
Overzicht van het wegvak met rechts een brede berm.

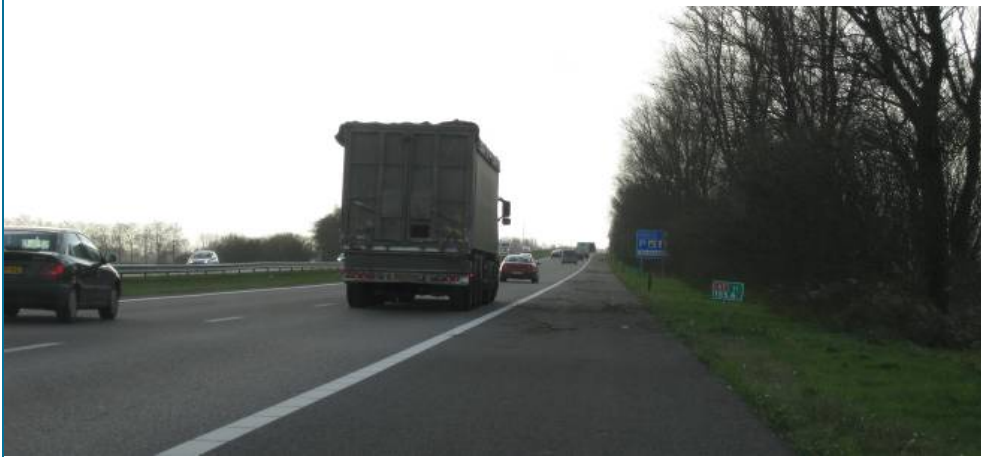
Dit wegvak is nagenoeg volledig recht en ligt grotendeels in een open gebied. Alleen langs het laatste gedeelte (ongeveer hm 155,7-155,3) zijn in de buitenberm bomen aanwezig. Deze zijn deels afgeschermd met geleiderails. Verder is er een vrij brede middenberm aanwezig waardoor de weggebruiker veel ruimte ervaart. Dit leidt ertoe dat op dit deel van de A7 de gereden snelheid hoog ligt, vooral tijdens de rustigere momenten van de dag.

Gedeelte van het wegvak met bomen in de buitenberm. Er is op deze locatie geen geleiderail aanwezig.

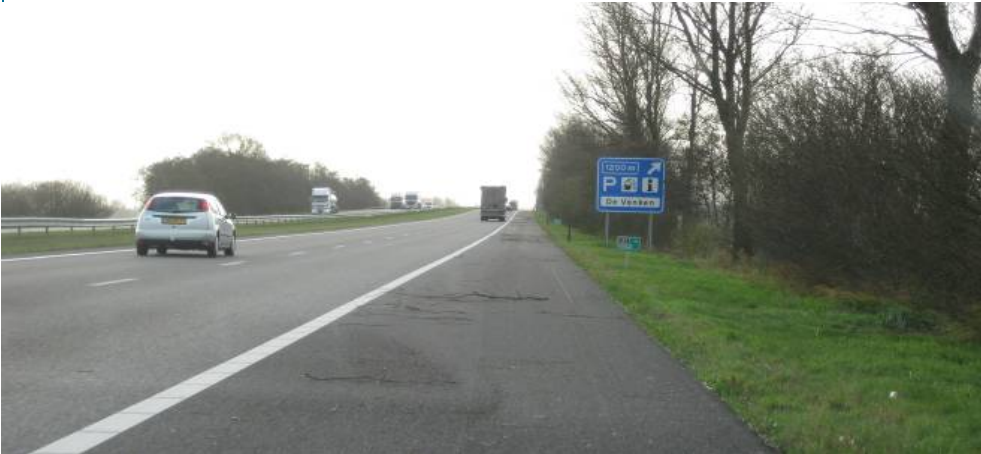
Aan het einde van het wegvak ligt de A7 in een topboog waardoor weggebruikers minder ver vooruit kunnen kijken.

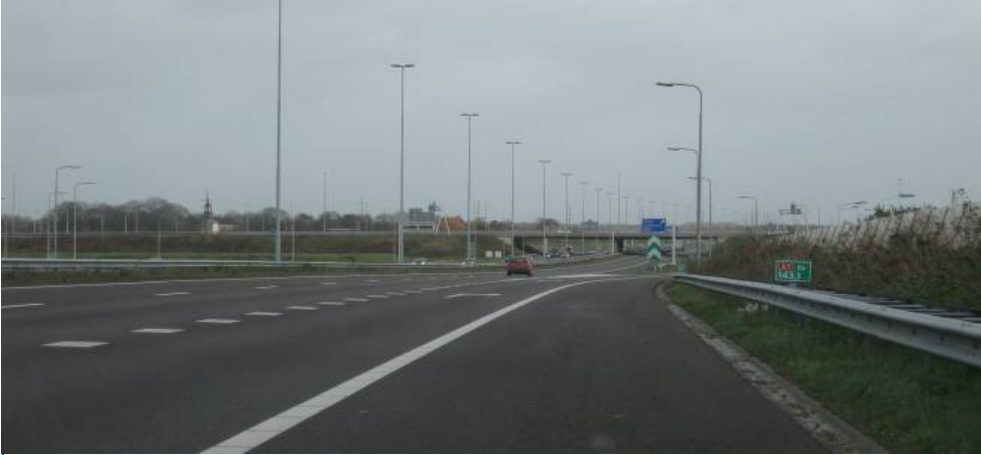
Overzicht over de A7 HRR met op de voorgrond de uitvoegstrook van de verbinding naar de A32 HRL (richting Steenwijk).

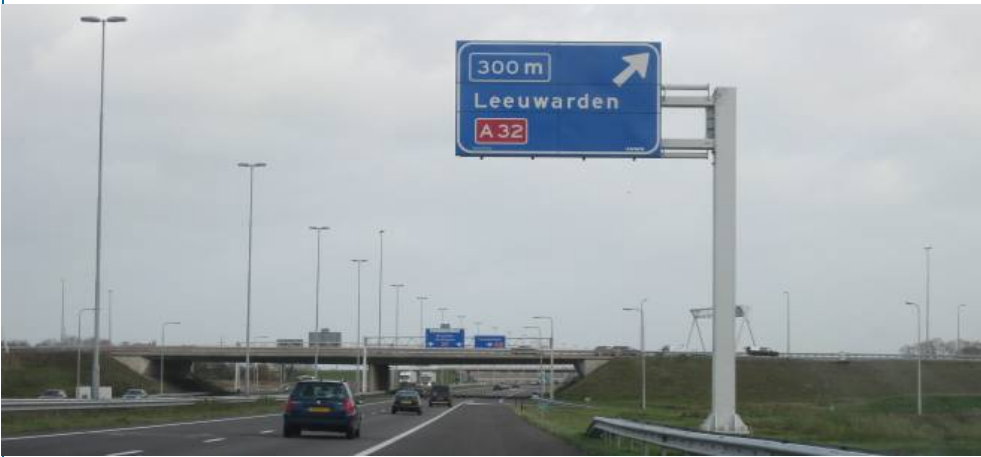
De A7 HRR met op de achtergrond het weefvak van het knooppunt.

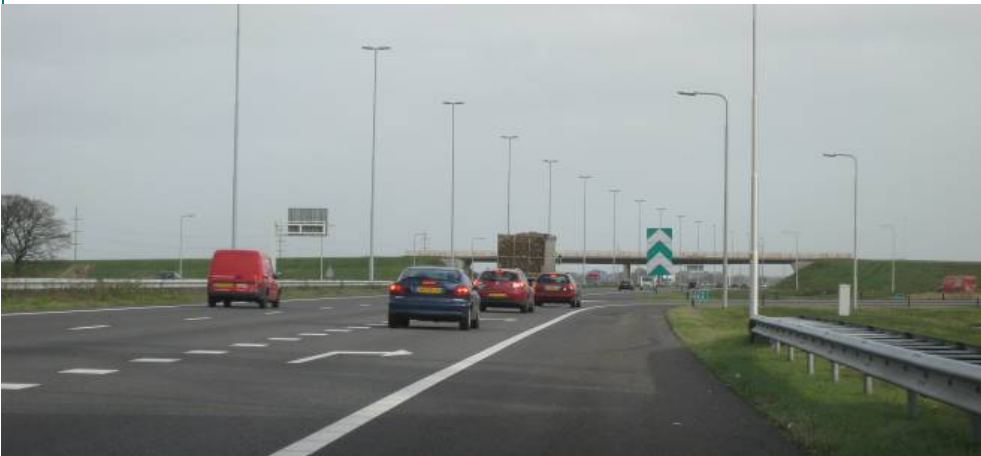
De A7 HRR ter hoogte van het weefvak.

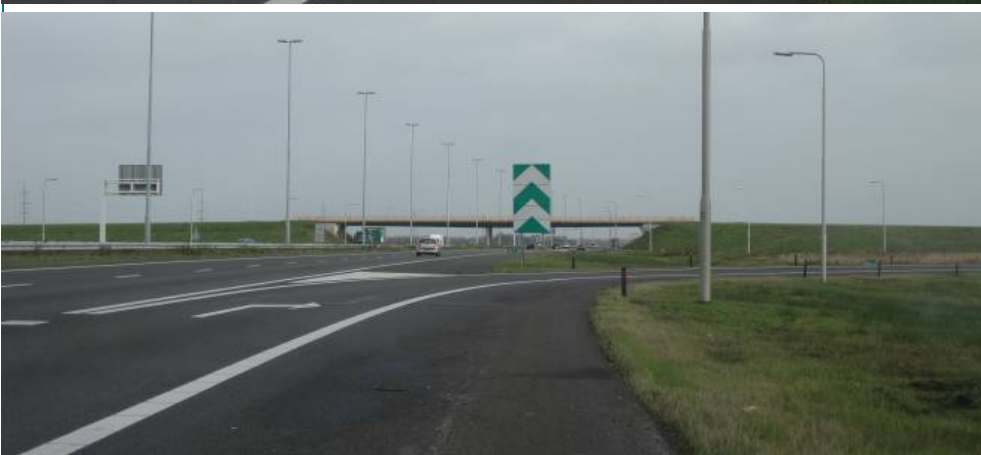
Het einde van het weefvak. Achter de verbinding naar de A32 ontbreken geleidende objecten die het verloop van de verbinding accentueren.
