# **Veilig over Rijkswegen 2011**

Deel C: Detailanalyses IJsselmeergebied

Datum	December 2012
Status	Definitief

Deel C, locatie IJG 1,  
AG HRR afrit 7

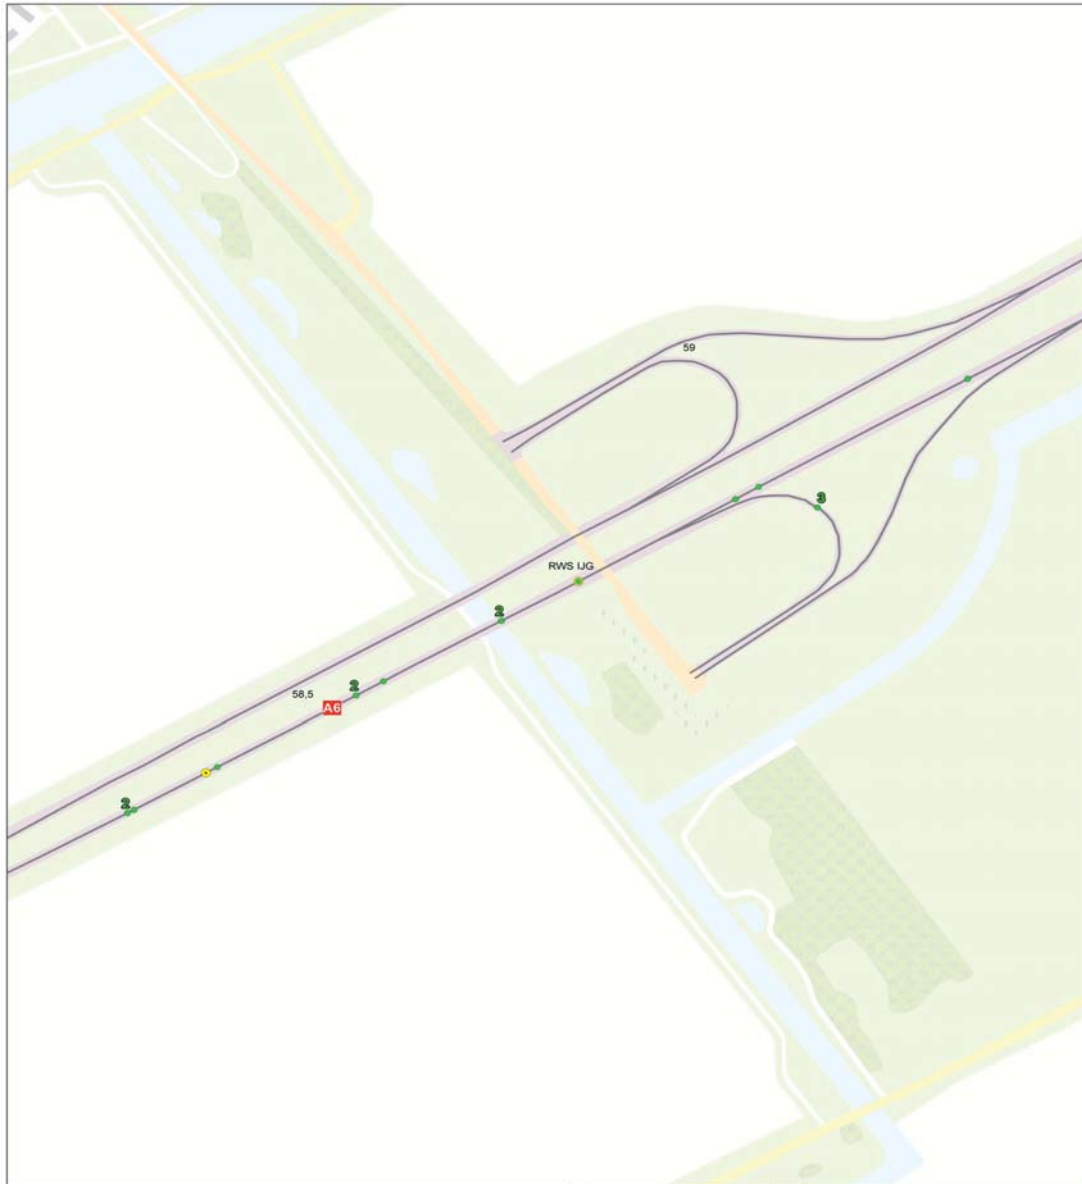
# Overzichtskaart

<b>Waar?</b>	De ongevallen vinden plaats op het wegvak van de A6 op hoofdrijbaan rechts tussen hm. 58.3 en 59.3 inclusief de ongevallen op afrit 7 Almere - Buiten. De ongevallen vinden verspreid over het betreffende wegvak plaats.
<b>Wat?</b>	In totaal hebben zich op dit wegvak in de periode tussen 2007 en 2011 20 ongevallen voorgedaan. Bij 18 ongevallen is sprake van uitsluitend materiele schade, en bij 2 ongevallen zijn slachtoffers te betreuen. In totaal betrof het ook 2 slachtoffers (beiden naar de eerste hulp). Beide slachtofferongevallen betrof kop-staart aanrijdingen.  De meeste ongevallen betreffen kop-staart (65%) en vast voorwerp (20%) ongevallen. Daarnaast heeft er 1 frontaal, 1 flank en 1 eenzijdig ongeval plaatsgevonden.
<b>Wanneer?</b>	Op door de weekse dagen vinden hier de meeste ongevallen plaats (80%). In het weekend vinden hier relatief weinig ongevallen plaats (20%).  In de avondspits en avondperiode (16.00 - 18.00 uur en 18.00 - 22.00 uur) vindt 65% van alle ongevallen plaats. Met name in de ochtendspits en ochtendperiode (07.00 - 09.00 uur en 09.00 - 12.00 uur) vinden weinig ongevallen plaats (2 = 10%).

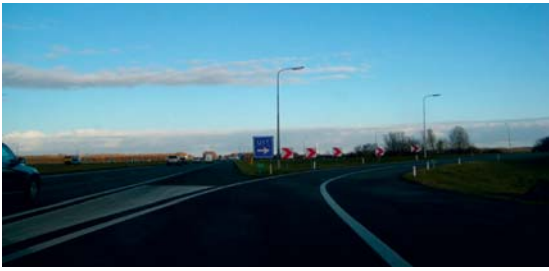
Afrit 7 HRR, overgang van wegdek bij afrit, ter hoogte van deze overgang zit tevens de "kuil".

Daarnaast kan worden overwogen om de "kuil" bij de afrit op te vullen, hierdoor zullen bestuurders minder snel schrikken bij het insturen van de bocht. Echter hier zijn geen harde ongevallen aan te koppelen, we adviseren om dit als aandachtspunt mee te nemen bij het groot onderhoud.

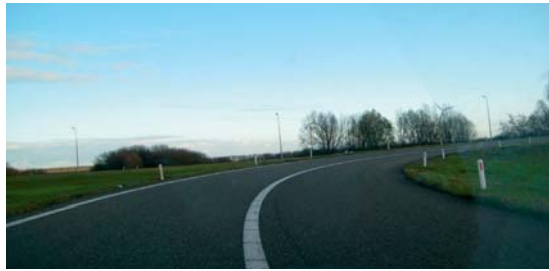
Na het insturen van de bocht loopt de 'logische route' (natuurlijke rijcurve) naar de berm.

Geadviseerd wordt om de belijning van de afrit opnieuw aanbrengen en hierin ook de vormgeving van het puntstuk mee te nemen. Dit dient twee doelen. Enerzijds om het verloop van de afrit logischer vorm te geven, waardoor een natuurlijk verloop van de rijcurve ontstaat en de weggebruiker zich niet snel verkipt op de situatie (voorkomen dat bestuurders na het insturen van de bocht nogmaals moeten insturen). Anderzijds dient deze belijning in thermoplast worden uitgevoerd, inclusief ribbelmarkering, zodat bestuurders erop worden geattendeerd dat ze te dicht bij de berm rijden. Om het verloop van de afrit nog meer te accentueren kan ook gedacht worden aan het aanbrengen van LED-verlichting in het wegdek (bochtgeleiding).

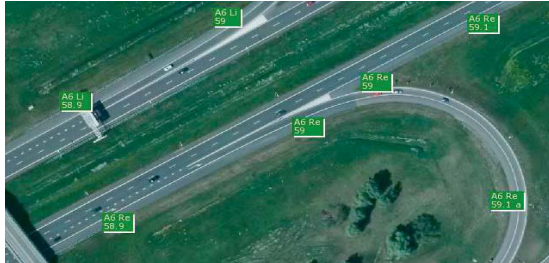
Afbeelding van het puntstuk, duidelijk is te zien dat het puntstuk rechts kleiner is dan het puntstuk links.

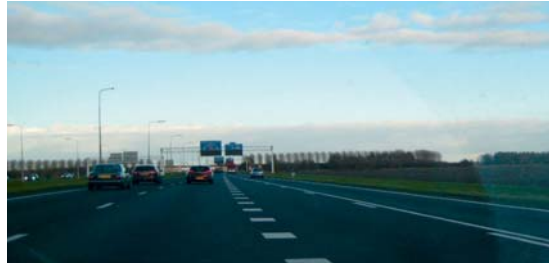
Taper invoeger van de A27 op de A6 HRR.

Als laatste maatregel wordt voorgesteld om op HRR ter hoogte van de invoeger van de A27 op de A6 (knooppunt Almere) tussen rijstrook 1 en 2 een doorgetrokken streep aan te brengen (verbod op rijstrookwisseling van rijstrook 1 naar rijstrook 2) zodat verkeer ter hoogte van de taper op rijstrook 1 blijft. Hierdoor krijgt het verkeer op de taper meer ruimte om in te voegen.

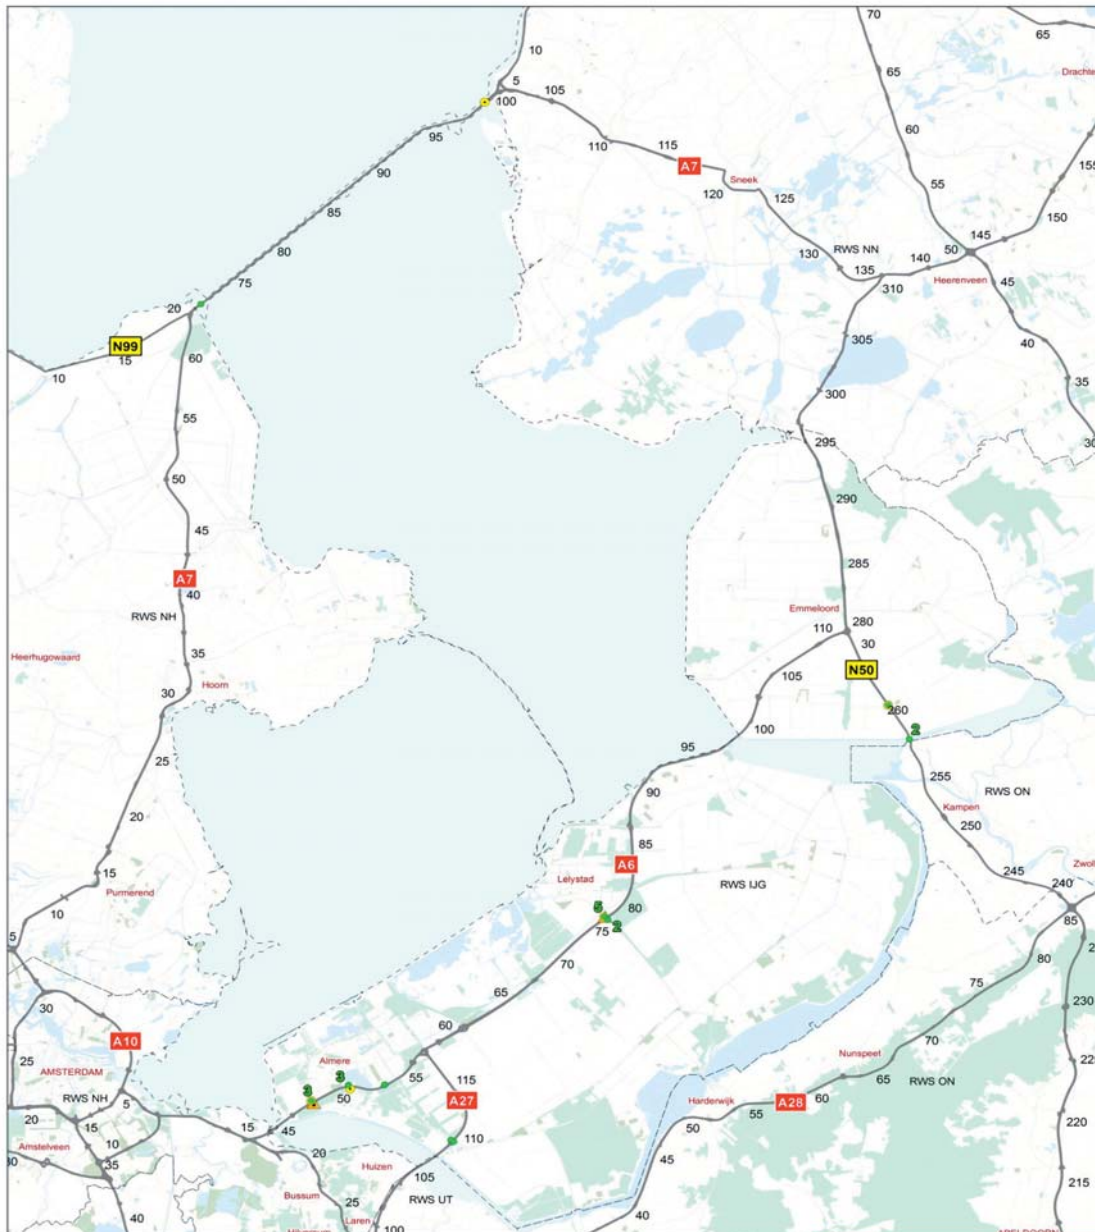
# Overzichtsk kaart

<b>Wat?</b>	<p>Van de in totaal 27 ongevallen, betroffen het 20 uitsluitend materiele schade ongevallen en 7 slachtofferongevallen. Bij deze 7 slachtofferongevallen zijn 12 slachtoffers gevallen. Waarvan 8 slachtoffers op de eerste hulp en 4 ziekenhuisgewonden. 5 slachtofferongevallen vielen op de A6, 1 op de A7 en 1 op de N50.</p> <p>Alle ongevallen op de A6 betrof een flankbotsing op een kruispunt (aansluitingen).</p> <p>Het betroffen 13 flank, 10 frontale en 4 vast voorwerp ongevallen. De slachtofferongevallen betrof in 5 gevallen een flank ongeval, 1 vast voorwerp ongeval en 1 frontale aanrijding.</p>
<b>Wanneer?</b>	<p>Onderstaand is de verdeling van de ongevallen over de dag weergegeven:</p> <ul style="list-style-type: none"> <li>- 07.00 - 09.00 uur: 3 (2 slachtofferongevallen) = 11%</li> <li>- 09.00 - 12.00 uur: 4 (1 slachtofferongeval) = 15%</li> <li>- 12.00 - 16.00 uur: 7 (1 slachtofferongeval) = 26%</li> <li>- 16.00 - 18.00 uur: 4 (1 slachtofferongeval) = 15%</li> <li>- 18.00 - 22.00 uur: 4 ongevallen = 15%</li> <li>- 22.00 - 07.00 uur: 5 ongevallen (2 slachtofferongevallen) = 18%</li> </ul> <p>De meeste slachtofferongevallen vinden in de avond- en nachtperiode plaats (57% van alle slachtofferongevallen). Wat verder opvalt is dat gedurende de dagperiode (buiten de spitsen om) tussen 12.00 - 16.00 uur de meeste ongevallen plaats vinden (26%).</p>

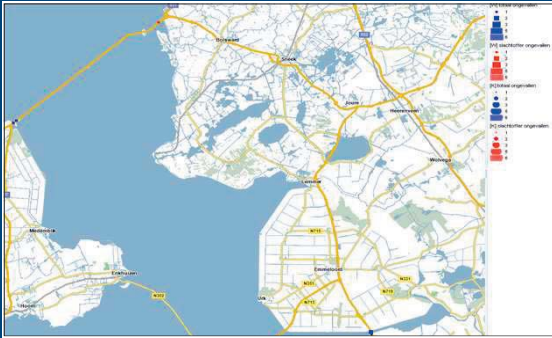
Ongevallen ter hoogte van Stevin- en Lorentzsluizen en Ramspolbrug.

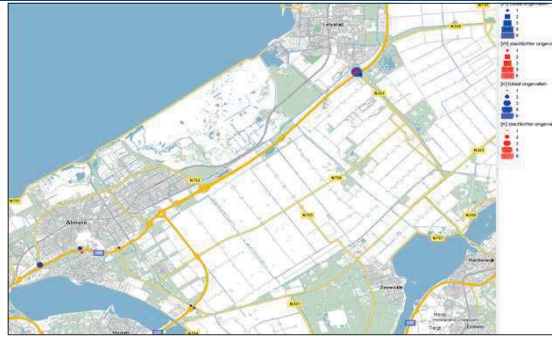
Ongevallen op en nabij aansluitingen A6 en A27.

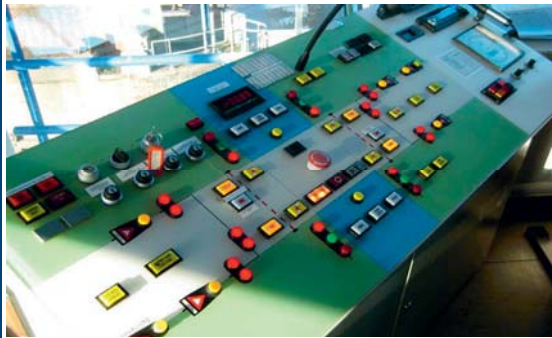
Bedieningspaneel 'oude' Ramspolbrug N50.

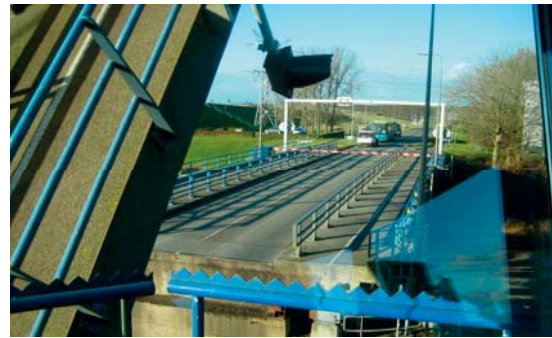
Wachtend verkeer voor 'oude' Ramspolbrug (slagbomen en rode knipperende lichten).

- om de snelheid ter hoogte van het kruispunt te verlagen, kan ook gedacht worden aan het aanbrengen van drempelconstructies/verhoging, waardoor men automatisch snelheid moet minderen.

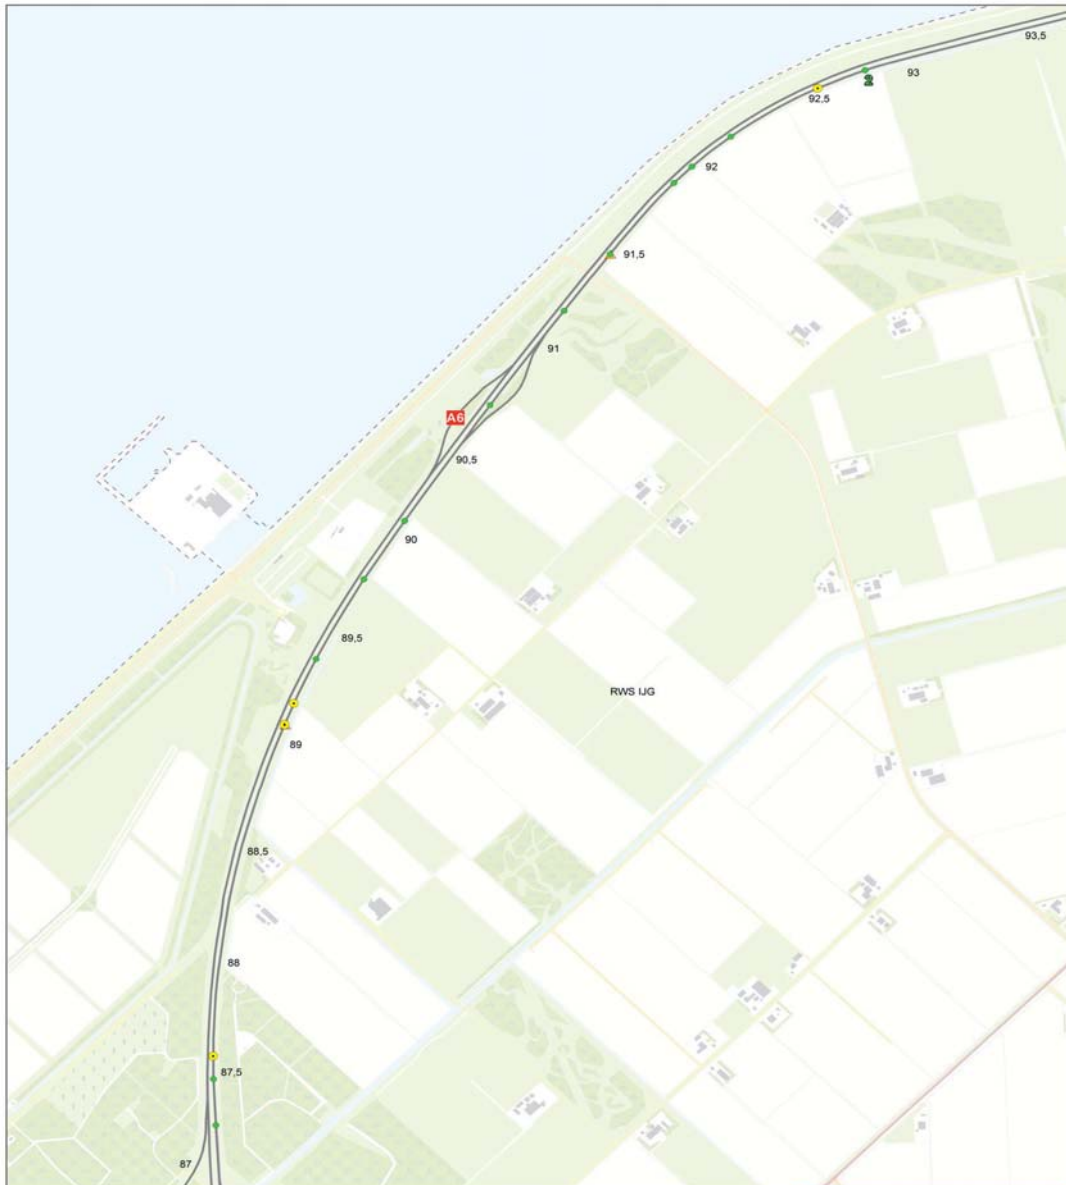
# Overzichtsk kaart

<b>Waar?</b>	De ongevallen vinden verspreid over het traject van de A6 HRR tussen hm. 87.3 en hm. 93.1 plaats. De ongevallen vinden niet plaats op een specifieke locatie van dit deel van de A6. Wat wel opvalt is dat de locatie van 3 van de 6 slachtofferongevallen allemaal ter hoogte van hm. 89.1/ 89.2 ligt.
<b>Wat?</b>	In totaal hebben zich in de periode 2007 tot en met 2011 op dit traject 19 ongevallen voorgedaan, waarvan 13 ongevallen met uitsluitend materiele schade en 6 slachtofferongevallen. Bij deze 6 slachtofferongevallen zijn ook 6 slachtoffers gevallen.  De meeste ongevallen betreffen kop-staart (42%) en vast voorwerp (37%) ongevallen. De overige ongevallen betreffen eenzijdige, flank en een ongeval met een dier. Waarbij de voornaamste hoofdtoedrachten het bewaren van onvoldoende afstand, de macht over het stuur verliezen en slippen zijn.
<b>Wanneer?</b>	De ongevallen vinden verspreid over de dagen van de week plaats, waarvan 12 op een door de weekse dag en 7 in het weekend. De dagen waarop de meeste ongevallen gebeuren zijn de dinsdag (5) en de zondag (4).  In de ochtendperiode (07.00 - 12.00 uur) vinden weinig ongevallen plaats (2). In de middag (12.00 - 16.00 uur) en in de nacht (22.00 - 07.00 uur) vinden de meeste ongevallen plaats, met in beide perioden 5 ongevallen.

Tijdens de schouw is geconstateerd dat delen van dit tracé slecht verhard zijn (slechte voegovergangen en gaten in het wegdek in de rijrichting op de rijstrookscheidingen). De markering op dit deel is enkele weken geleden aangepast, dit was echter niet heel duidelijk zichtbaar. Deze markering is door middel van nieuwe wegverf aangebracht (geen thermoplast). Door het slechte wegdek blijkt ook dat er met enige regelmaat voertuigen met lekke banden op de (smalle) vluchtstrook staan. Dit is zeer onwenselijk aangezien het voertuig niet deels in de berm geparkeerd kan worden omdat de geleiderail hier direct op staat. Het voertuig staat dus erg kort langs het rijdende verkeer opgesteld. Ter hoogte van hm. 89.1 gaat het wegdek over van ZOAB naar DAB.

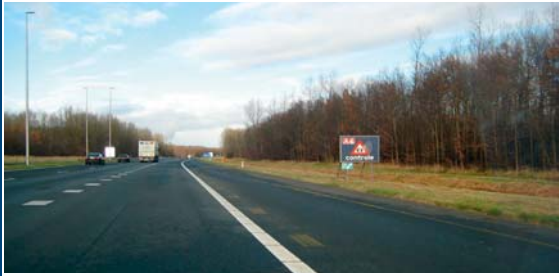
Tijdelijke belijning toerit (aansluiting 11) nog zichtbaar.

Het zelfde geldt voor de kosten van het verwijderen van de tijdelijke markering (hoeveelheid, type markering et cetera). Aanbevolen wordt om te bezien om het gehele wegvak opnieuw te overlagen (inclusief aanbrengen ribbelmarkering, verbreden redresseerstrook et cetera).

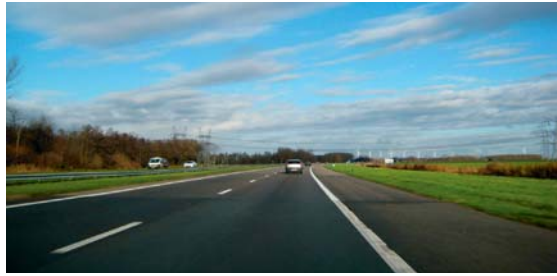
Overgang van ZOAB naar DAB verharding.

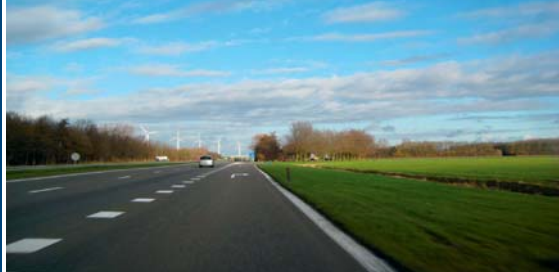
Geen redresseerstrook aanwezig op afrit (en toerit) verzorgingsplaats (Oeverwal).

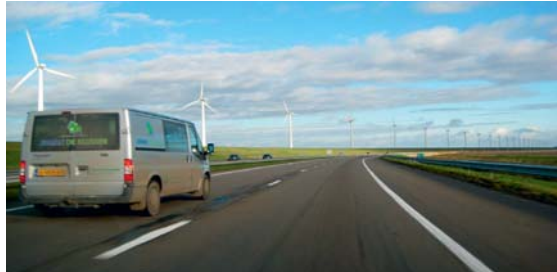
Zeer slecht wegdek, gaten in voegovergangen rijrichting (tussen rijstrook 1 en 2). Daarnaast is goed te zien dat onder andere op deze locatie de vluchtstrook vrij smal is, en direct daar aan grenzend de geleiderail is geplaatst (bij pech kan men niet half in de berm gaan staan, maar staat direct (kort) langs de rijbaan).

De kosten voor het vernieuwen van de asfalt verharding zijn in dit stadium moeilijk in te schatten. Eerst dient onderzocht te worden welke delen in een slechte staat zijn, wat precies overlaagd moet worden en welke constructie hiervoor benodigd is. Wel wordt aanbevolen zo spoedig mogelijk de 'gaten' tussen de voegen op te vullen (voorkomen lekke banden en voorkomen dat men op het laatste moment van rijstrook wisselt, waardoor plotselinge rembewegingen met kop-staart ongevallen als gevolg).

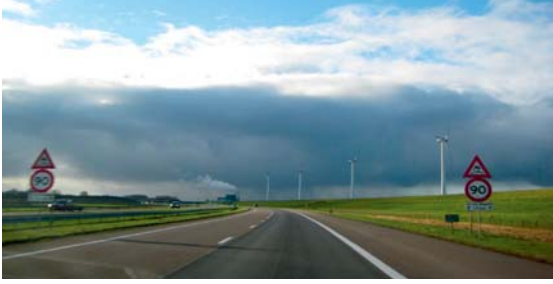
Waarschuwingsborden maximum snelheid 90 km/ uur bij nat wegdek.

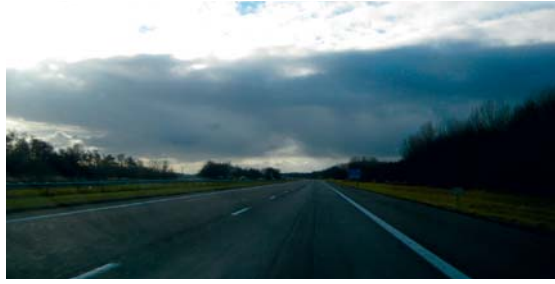
Slecht wegdek (voegovergangen lengterichting en spoorvorming).

Het verbreden van de redresseerstrook met circa 50 centimeter kost ongeveer € 120.000,- per kilometer. Het effect van deze maatregel wordt geschat op een afname van het aantal vast voorwerp ongevallen met circa 40%. De kosten voor het vernieuwen van de asfalt verharding zijn in dit stadium moeilijk in te schatten. Eerst dient onderzocht te worden welke delen in een slechte staat zijn, wat precies overlaagd moet worden en welke constructie hiervoor benodigd is. Wel wordt aanbevolen zo spoedig mogelijk de 'gaten' tussen de voegen op te vullen (voorkomen lekke banden en voorkomen dat men op het laatste moment van rijstrook wisselt, waardoor plotselinge rembewegingen met kopstaart ongevallen als gevolg).

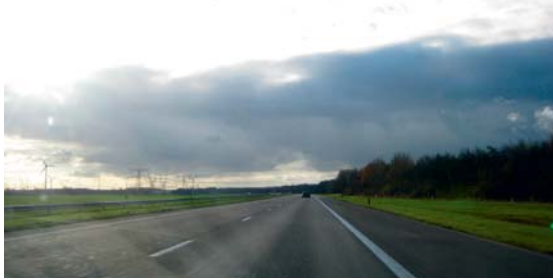
Slecht wegdek (spoorvorming, kan water in blijven staan, aquaplanning/ slecht zicht).

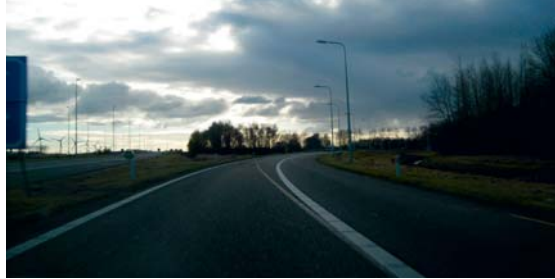
Tijdelijke belijning nog steeds zichtbaar op afrit aansluiting 11.

Het zelfde geldt voor de kosten van het verwijderen van de tijdelijke markering (hoeveelheid, type markering et cetera). Aanbevolen wordt om te bezien om het gehele wegvak opnieuw te overlagen (inclusief aanbrengen ribbelmarkering, verbreden redresseerstrook et cetera).
