# Veilig over Rijkswegen 2010

Deel C: Detailanalyses Oost Nederland

Datum	29 december 2011
Status	Definitief

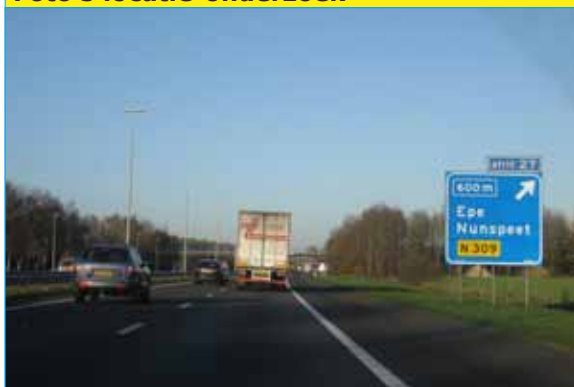
Foto 1: Begin rijstrooksignalering ter hoogte van de aansluiting Apeldoorn (voorstel rijstrooksignalering eerder laten beginnen: ter hoogte van Apeldoorn Noord).

Om kop-staartongevallen bij beginnende filevorming te voorkomen wordt voorgesteld om de rijstrooksignalering die nu bij de aansluiting Apeldoorn begint, te verlengen tot minimaal de aansluiting Apeldoorn-Noord.

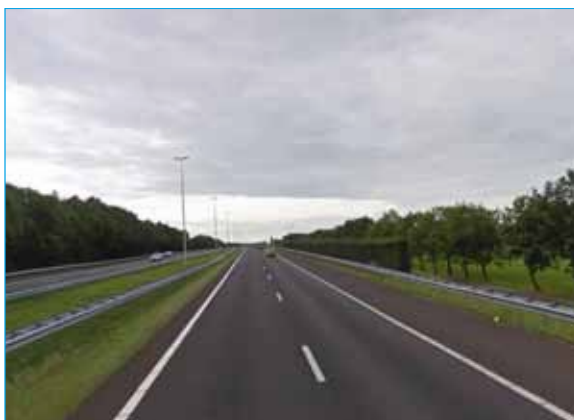
Aan het begin van het traject heeft de A50 een brede buitenberm. Bij hm. 208,8 is er een vrij abrupte overgang naar een situatie met een geluidsscherm met begroeiing direct achter de geleiderails in de buitenberm. Daardoor ontstaat een visuele vernauwing van het wegbeeld. Deze locatie komt overeen met de locatie van het cluster ongevallen tussen hm 209,0 en 208,7. Mogelijk minderen sommige weggebruikers wat snelheid als gevolg van de visuele vernauwing wat kan leiden tot kop-staartongevallen als de daar achter rijdende weggebruiker dit te laat opmerkt. Hoewel dit niet direct uit de ongevalgegevens blijkt, wordt door de medewerkers van het wegendistrict aangegeven dat er in de spitsen (vooral de ochtendspits) regelmatig file op dit traject staat.

Foto 2: Om de visuele vernauwing ter hoogte van hm. 208,8 te verminderen wordt voorgesteld om de overgang van de brede buitenberm naar de situatie met het geluidsscherm direct achter de geleiderails geleidelijker te maken.

Om de visuele vernauwing ter hoogte van hm 208,8 te verminderen wordt voorgesteld om de overgang van de brede buitenberm naar de situatie met het geluidsscherm direct achter de geleiderails geleidelijker te maken. Bijvoorbeeld door een extra stuk geluidsscherm te plaatsen dat naar buiten wordt afgebogen. Weggebruikers worden daardoor minder abrupt naar de vernauwing van het dwarsprofiel geleid wat de kans op remmanoeuvres of verlaging van de snelheid vermindert.

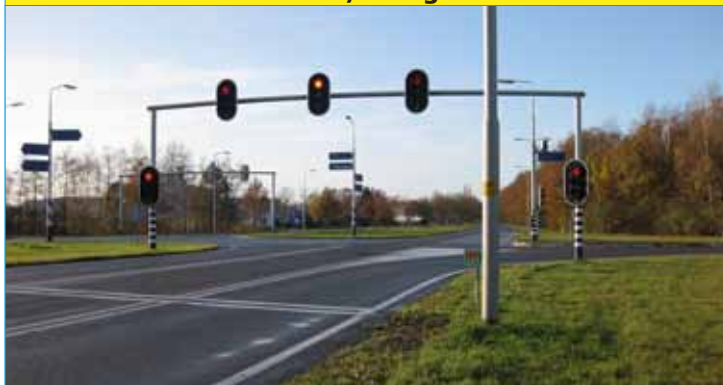
Tijdens het locatieonderzoek is opgevallen dat de verkeerslichten bij een relatief klein hiaat in de verkeersstroom de groenfase al beëindigen. Dit geldt vooral voor signaalgroep 8 (N18 richting Groenlo). Bij deze richting is meerdere malen geconstateerd dat een naderend voertuig dat snelheid inhoudt om optrekkende voertuigen in de wachtrij niet te snel te naderen, zelf rood licht krijgt terwijl de bestuurder verwacht achter de optrekkende voertuigen aan te kunnen rijden. Als twee voertuigen achter elkaar in een dergelijke situatie het kruispunt naderen kan een kop-staartongeval ontstaan als het achterste voertuig niet verwacht dat het voorste voertuig remt voor het gele licht met een kop-staartongeval tot gevolg. Deze observaties bevestigen de hypothese dat de werking van de VRI niet overeenkomt met de verwachting van de weggebruikers. Aangezien er onlangs een nieuwe deklaag op de N18 is aangebracht, is er het vermoeden dat een of meerdere detectielussen niet goed functioneren.

Foto 1: VRI geregelde kruispunt N18 - Hamelandweg.

Voor dit kruispunt wordt aanbevolen om het regelprogramma van de VRI en de werking van de detectielussen te controleren. Indien blijkt dat een detectielus niet werkt, zal dit hersteld moeten worden. Als dit niet het geval is, dient te worden bekeken of het mogelijk is om de groenfase voor in elk geval signaalgroep 8 minder snel af te breken. Hiermee kan de kans op kop-staartongevallen worden verkleind.

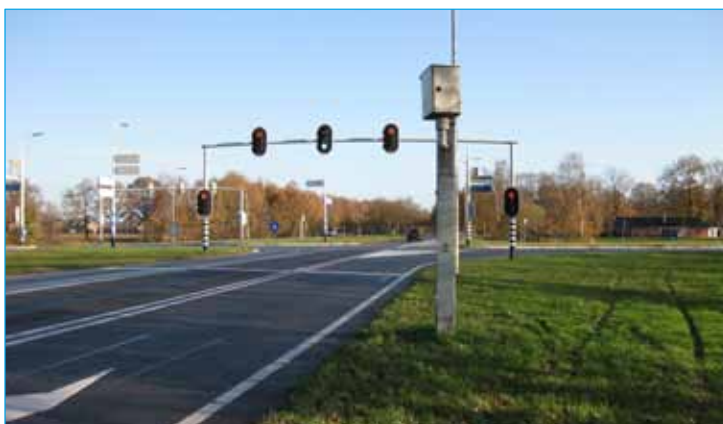
Foto 2: Roodlicht camera N18.

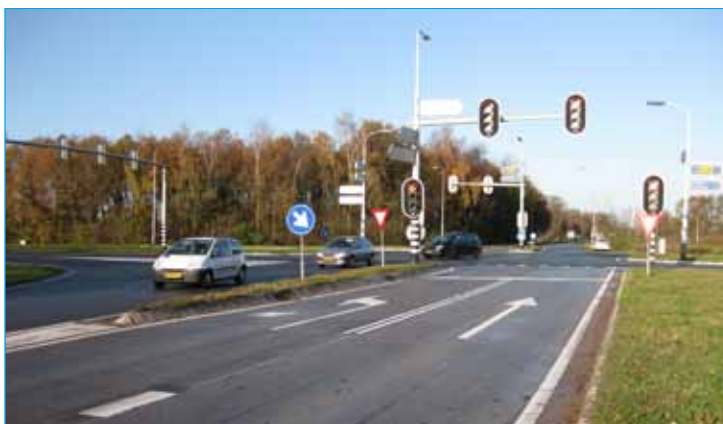
Verder is opgevallen dat weggebruikers op de beide linksafstroken van de Hamelandweg niet altijd goed inschatten hoe zij elkaar op het kruisingsvlak moeten passeren. Dit heeft mogelijk te maken met de ruime opzet van het kruispunt waardoor het kruispunt minder overzichtelijk wordt. Op het kruispunt ontbreekt geleidende markering voor deze beide linksafrichtingen. Op de N18 zijn waarschuwingsborden geplaatst die het verkeer waarschuwen dat zij een kruispunt met verkeerslichten naderen. Deze waarschuwingsborden staan echter pas ter hoogte van de opstelstroken (150 meter voor de stopstreep). Hoewel dit overeenkomt met de richtlijnen worden weggebruikers in deze specifieke situatie pas relatief laat gewaarschuwd voor een mogelijke wachtrij voor het kruispunt.

Foto 3: Op het kruispunt ontbreekt geleidende markering voor de beide linksafrichtingen op de Hamelandweg.

Een tweede maatregel is het aanbrengen van geleidende markering voor de twee linksafrichtingen op de Hamelandweg zodat voor weggebruikers duidelijker is hoe zij elkaar moeten passeren en de kans op frontale en flankongevallen afneemt.

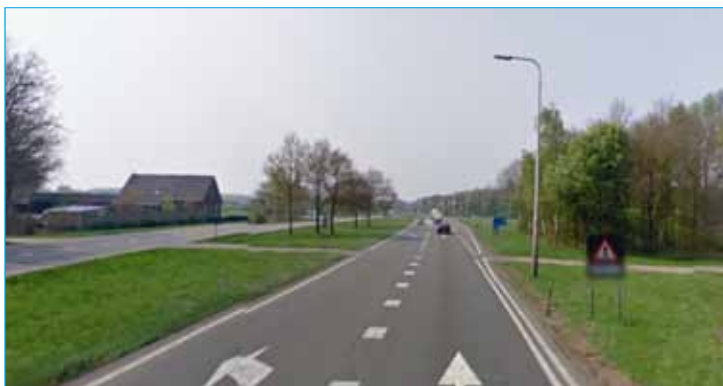
Tot slot valt op dat er een oversteek over de N18 ten noordoosten van het kruispunt aanwezig. Deze oversteek kruist de opstelstroken voor het verkeer op de N18 richting Lichtenvoorde. Hoewel zich ter plaatse van de oversteek geen ongevallen hebben voorgedaan, is de aanwezigheid van de oversteek wel een potentiële conflictsituatie.

Foto 4: Oversteek N18 ten noordoosten van het kruispunt. Het bord om weggebruikers te waarschuwen staat pas ter hoogte van de opstelstroken.

Ook is het gewenst om de borden die weggebruikers waarschuwen voor het naderen van een kruispunt met verkeerslichten meer stroomopwaarts te plaatsen zodat zij deze borden al voor het bereiken van de opstelstroken goed kunnen waarnemen.

Verder wordt geadviseerd om te onderzoeken of het mogelijk de oversteek over de N18 ten noordoosten van het kruispunt op te heffen.

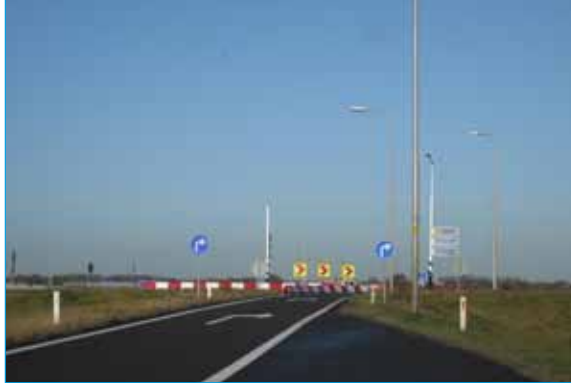
Foto 1: Het kruispunt aan het einde van de afrit van de A35 is aangepast zodat weggebruikers hier alleen nog maar rechtsaf de N36 op kunnen rijden

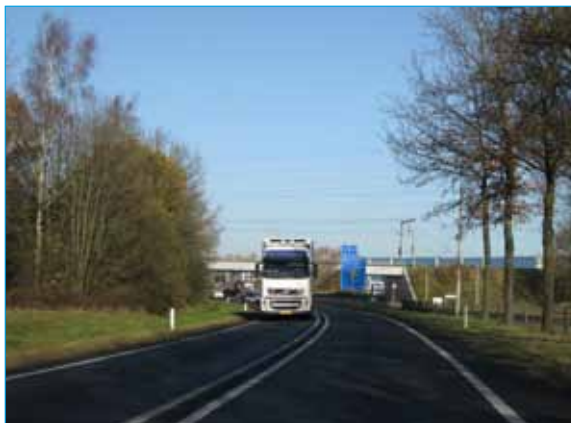
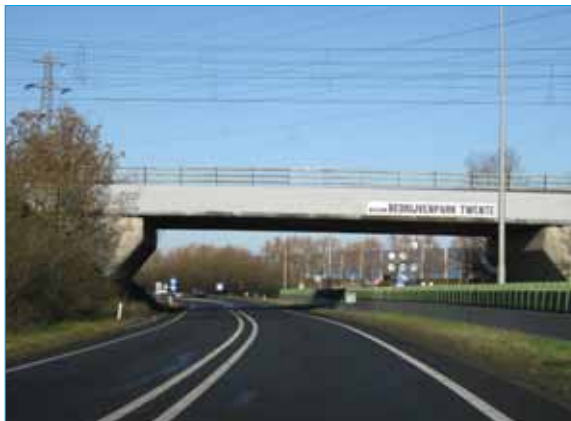
Foto 3

Foto 2: Door de aanwezigheid van het spoorviaduct hebben weggebruikers pas laat zicht op de bocht naar links en de rijbaanscheiding die in de bocht begint (zie ook de volgende foto waarop het begin van de rijbaanscheiding net zichtbaar is

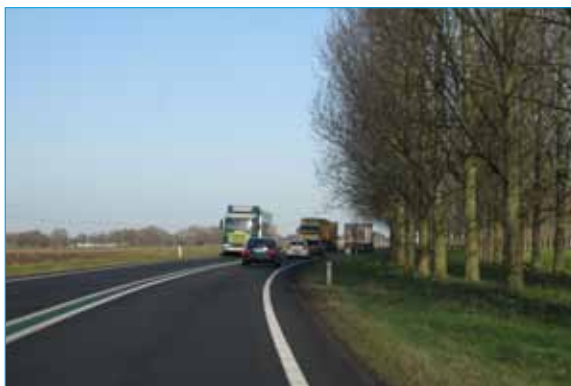
Foto 4: Door de aanwezigheid van een bomenrij hebben weggebruikers weinig zicht op het verloop van de bocht nabij bedrijventerrein Twente

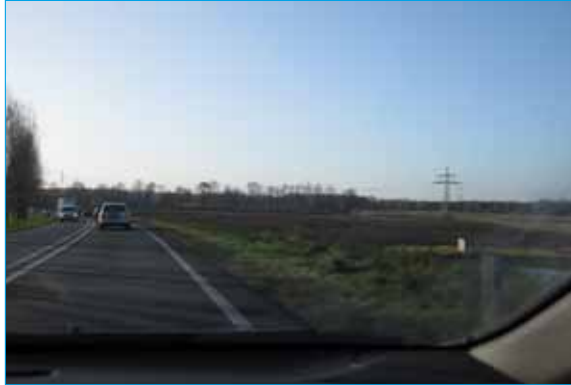
Foto 5: In de bocht nabij bedrijventerrein Twente is in de buitenbocht geen visuele geleiding aanwezig

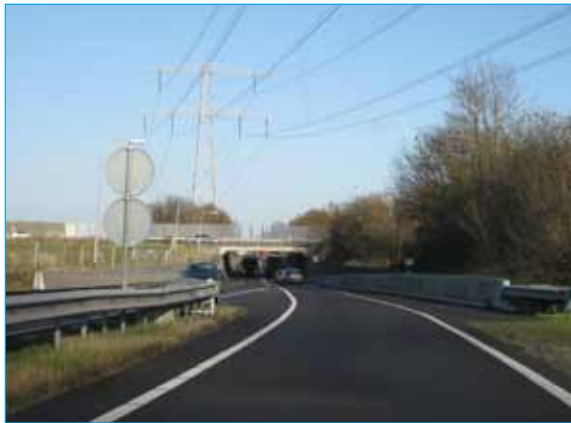
Foto 6: Het begin van de rijbaanscheiding van de aansluiting Bedrijventerrein Twente ligt in een bocht

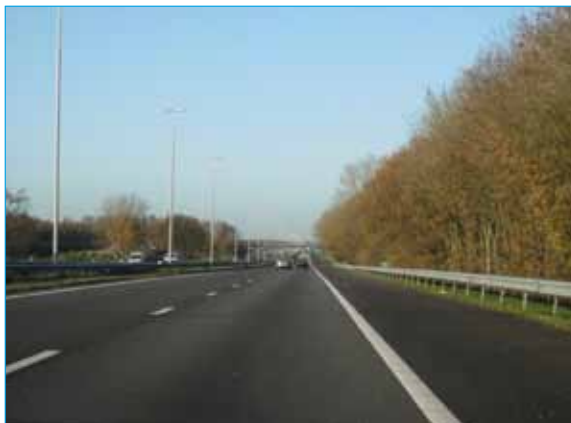
Foto 2

Foto 1: De topboog in de rechtstand tussen de aansluitingen Apeldoorn en Apeldoorn-Noord (hm 208,4) beperkt het zicht op het verloop van de weg (zie ook de onderstaande foto na de topboog)

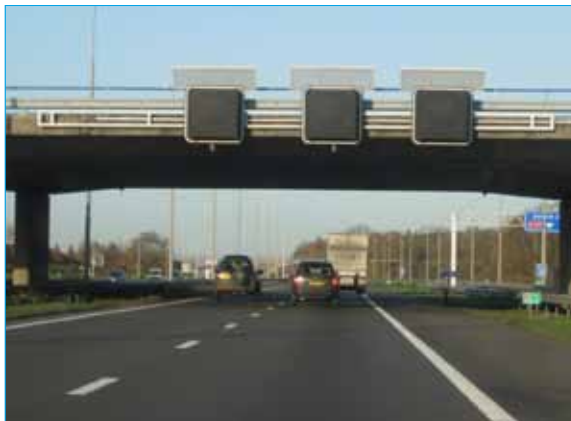
Foto 3: Bij hm 206,2 (ter hoogte van de aansluiting Apeldoorn) eindigt de rijstrooksignalering

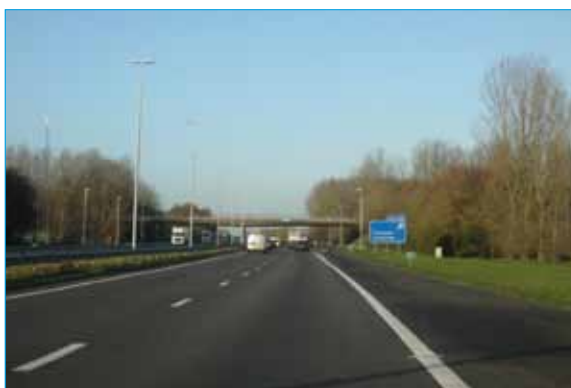
Foto 4: Door de aanwezigheid van het viaduct en de bomen ter hoogte van de aansluiting Vaasen (hm 215,3) is er sprake van een visuele vernauwing

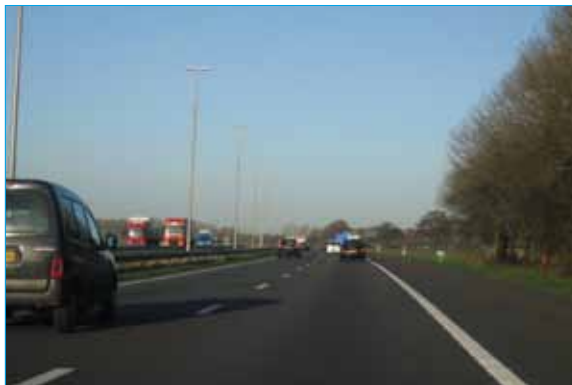
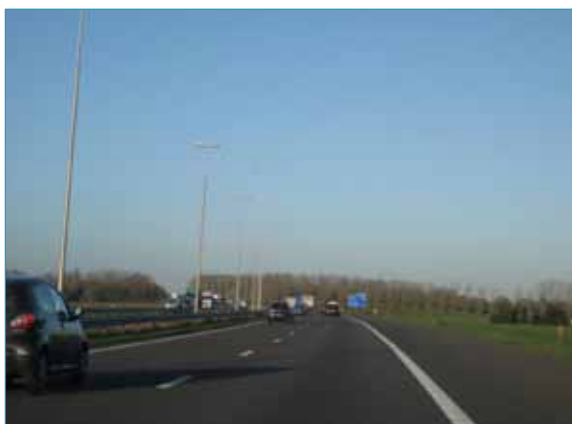
Foto 6

Foto 5: Tussen Apeldoorn-Noord en Vaassen eindigt de begroeiing in de buitenberm op het punt (hm 214,2) waar de rechtsdraaiende bocht overgaat in een linksdraaiende bocht (zie ook de onderstaande foto)

Het aanbrengen van visuele geleiding op de geleiderail wordt ingeschat op circa € 15.000 per kilometer. Het effect is ingeschat op 20% van het aantal enkelvoudige ongevallen [bron Meer veilig 2].
