Probleemanalyse Conventionele Explosieven 380/150KV-station Kortrijk te Breukelen

documentcode: 11S147-PA-02
aantal pagina's: 31 (incl. bijlagen)

In opdracht van Tennet heeft Saricon een probleemanalyse conventionele explosieven (hierna: *explosieven*) uitgevoerd ter plaatse van een onderzoeksgebied in de polder Kortrijk in de gemeente Stichtse Vecht. Tennet is voornemens op deze locatie een 380/150KV-station te realiseren.

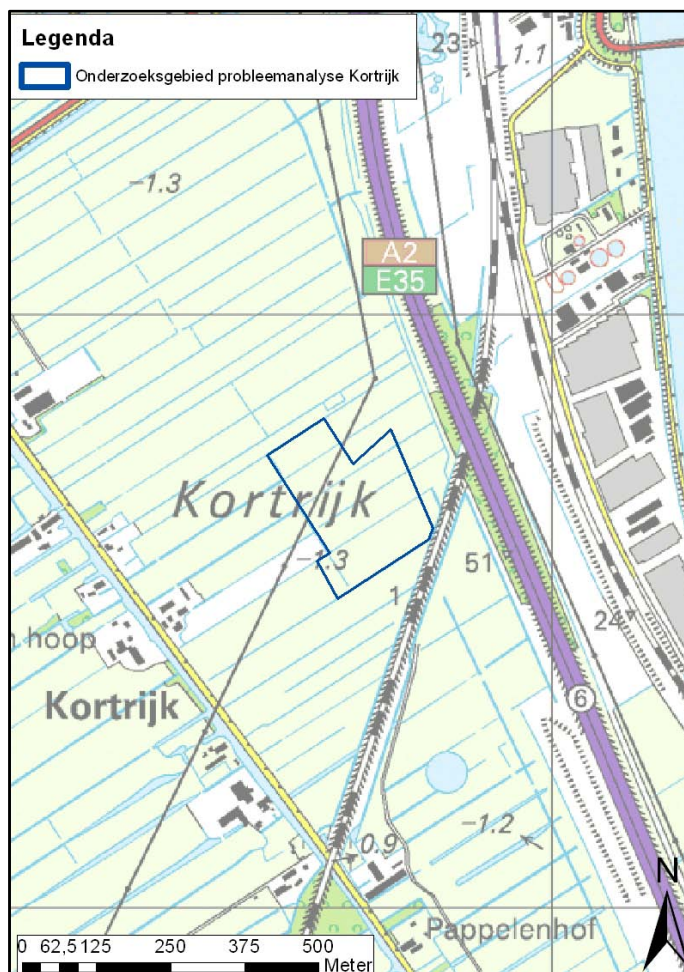
Figuur 1. Onderzoeksgebied probleemanalyse Kortrijk.

Het onderzoeksgebied was in de Tweede Wereldoorlog gelegen in de gemeente Ruwiel.

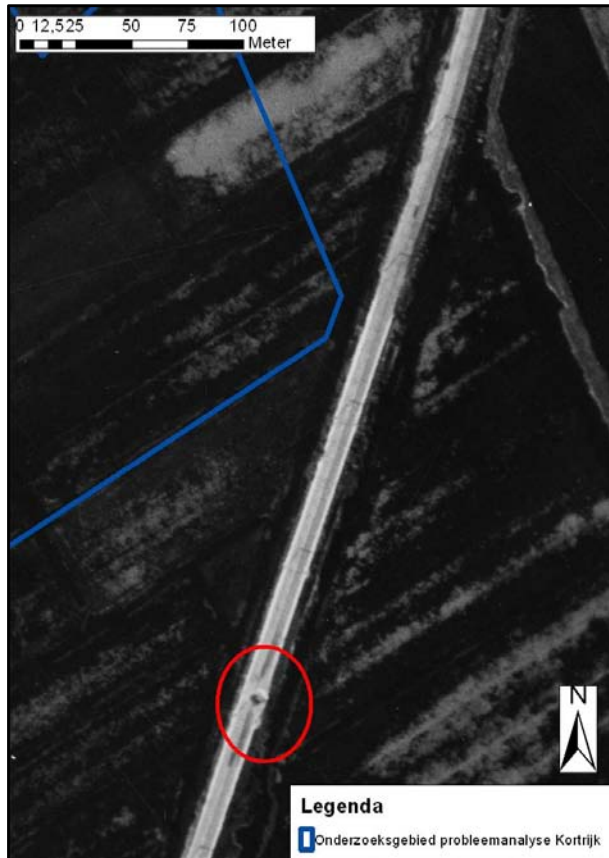
Figuur 7. Krater op het spoor op circa 120 meter ten zuiden van het onderzoeksgebied, 9 april 1945.

sterdam-Woerden. Een zo'n krater is zichtbaar in de directe nabijheid (circa 120 meter) van het onderzoeksgebied.⁵ Zie figuur 7.

- Onder verschoten en afgeworpen explosieven bevindt zich normaliter een bepaald percentage blindgangers. Dit percentage wordt in algemene zin in de explosievenopsporingsbranche gesteld op 5 tot 10 procent, maar is in zeer sterke mate afhankelijk van factoren als type explosief, type ontsteker en bodemgesteldheid op het moment van inslaan. Ook onder de vliegtuigbommen van 250 en 500 lb., door Spitfires afgeworpen ter hoogte van de spoorlijnsplitsing Breukelen en het onderzoeksgebied probleemanalyse Kortrijk, kunnen zich blindgangers bevinden.
- Dat ook in de directe nabijheid van het onderzoeksgebied probleemanalyse Kortrijk bommen zijn gevallen, wordt bevestigd door een op luchtfoto's zichtbare krater op het spoor op circa 120 meter van het onderzoeksgebied. (Zie figuur 7.)

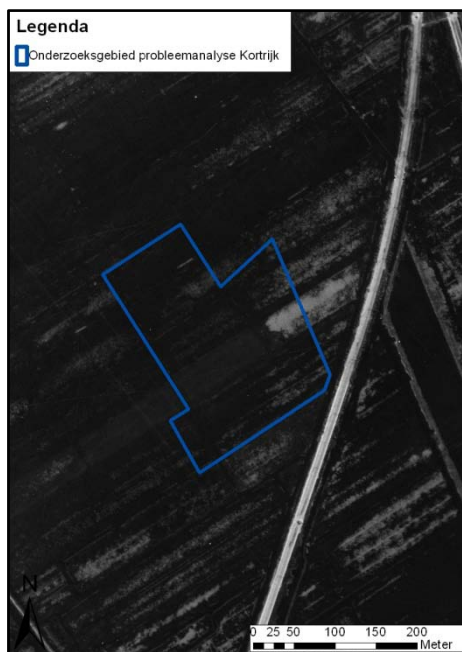
Figuur 9. Onderzoeksgebied op 9 april 1945.

Zie de figuren 8 en 9 voor een vergelijking van de situatie in het onderzoeksgebied in april 1945 en in de recente periode.

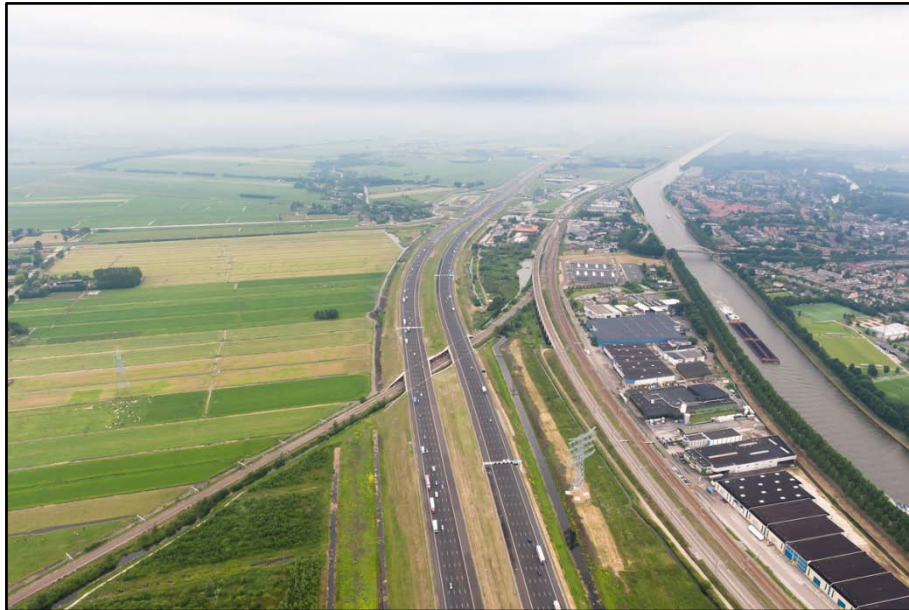
Figuur 10. Onderzoeksgebied, oblique-luchtfoto. Bron: Tennet.

Zie figuur 10 voor een oblique-luchtfoto van het onderzoeksgebied in de recente periode, aangeleverd door de opdrachtgever.
