Boeteoplegger SZW

Boeterapport

Kenmerk	411701066/04
Gedagtekend op	21 juni 2017
Gegevens overtreder	Nijman/Zeetank, Internationale Transporten B.V. Wattweg 2 3208KH Spijkenisse Vertegenwoordigd door: De heer ^{10.2.e} Wethouder P. Woltersstraat 40 3214EV Zuidland
Gegevens overtreiding	Datum : maandag 29 mei 2017 Tijdstip : omstreeks 08:00 uur Locatie : Wattweg 2 te Spijkenisse
Korte omschrijving overtreiding	De arbeidsmiddelen waren niet zodanig geplaatst, gebruikt of ingericht dat gevaar te worden getroffen of geraakt door voorwerpen of het gevaar bekneld te raken tussen voorwerpen, producten of onderdelen daarvan, was voorkomen en indien dit niet mogelijk was zoveel mogelijk was beperkt.
Overtreiding van	van artikel 16, tiende lid van de Arbeidsomstandighedenwet, juncto artikel 7.4, vierde lid, juncto artikel 3.17 van het Arbeidsomstandighedenbesluit, bestuurlijk beboetbaar gesteld in artikel 9.9b, eerste lid onder g van datzelfde besluit.

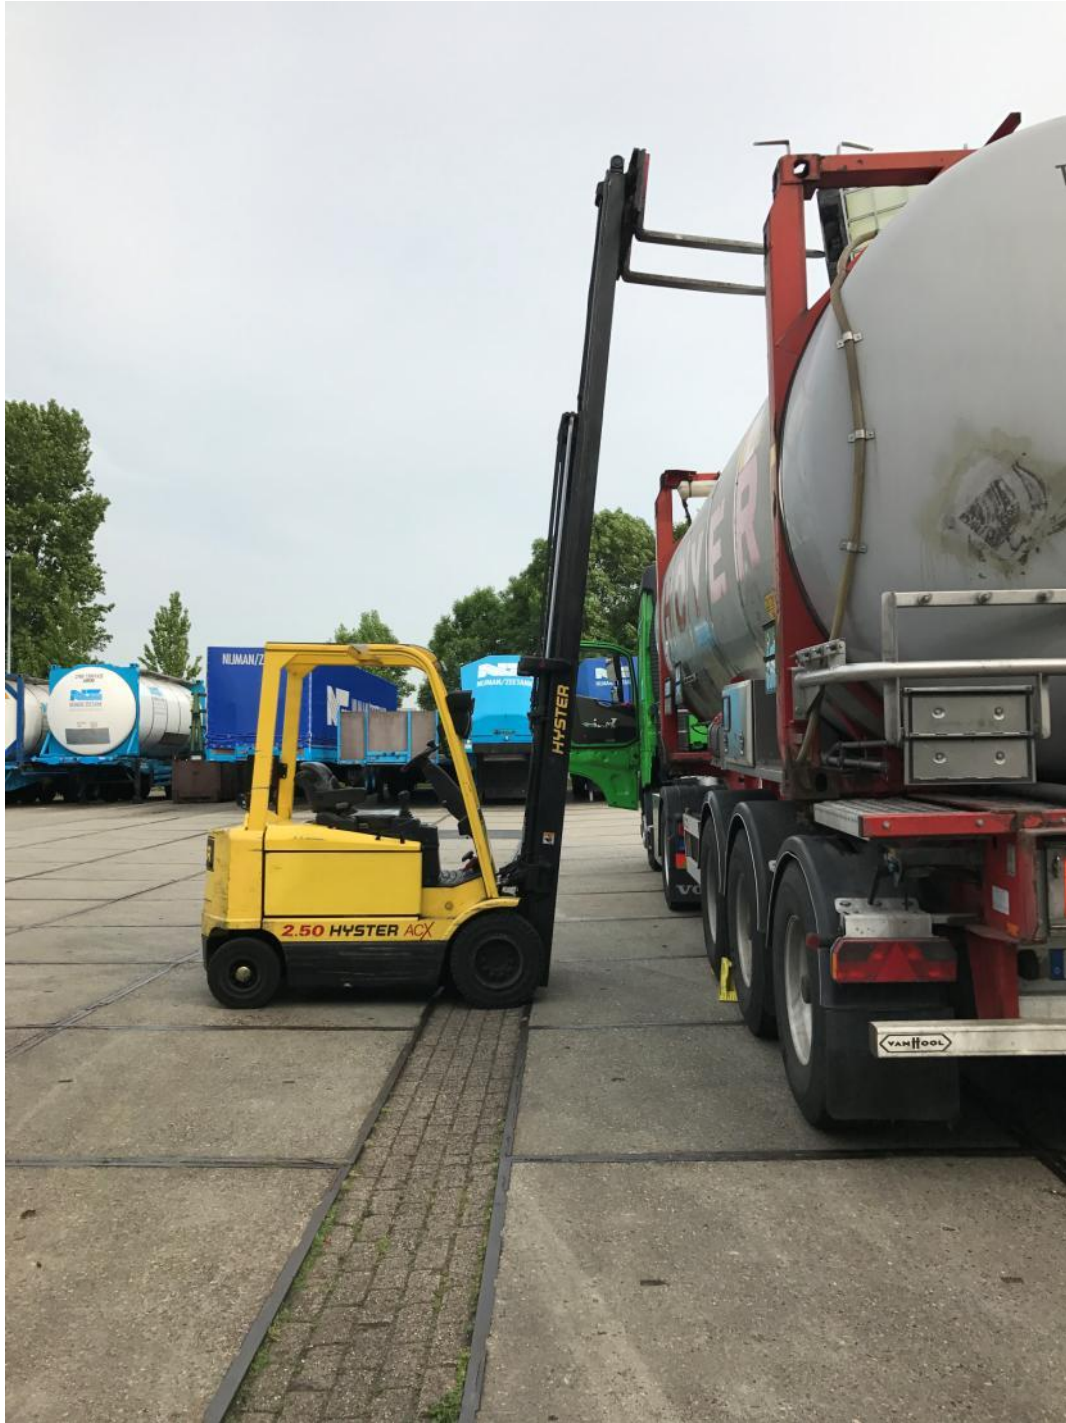
Foto 3 Mast heftruck in maximale stand voorover gekanteld. Voorwielen in molgoot.

- de lepels van de heftruck circa 4,63 meter boven de ondergrond (betonplatenbaan) waren geheven;
- de mast van de heftruck circa 6 graden voorover was gekanteld richting de tankcontainer;
- een soortgelijke IBC afmetingen had van 1,10 meter lang, 1,20 meter breed en 1,18 meter hoog.

- de mast van de heftruck maximaal voorover gekanteld was;
- de last op een hoogte was geheven van 4,63 meter boven het maaiveld;
- de last niet gezekerd was;
- vervolgens achteruit werd gereden met de heftruck;

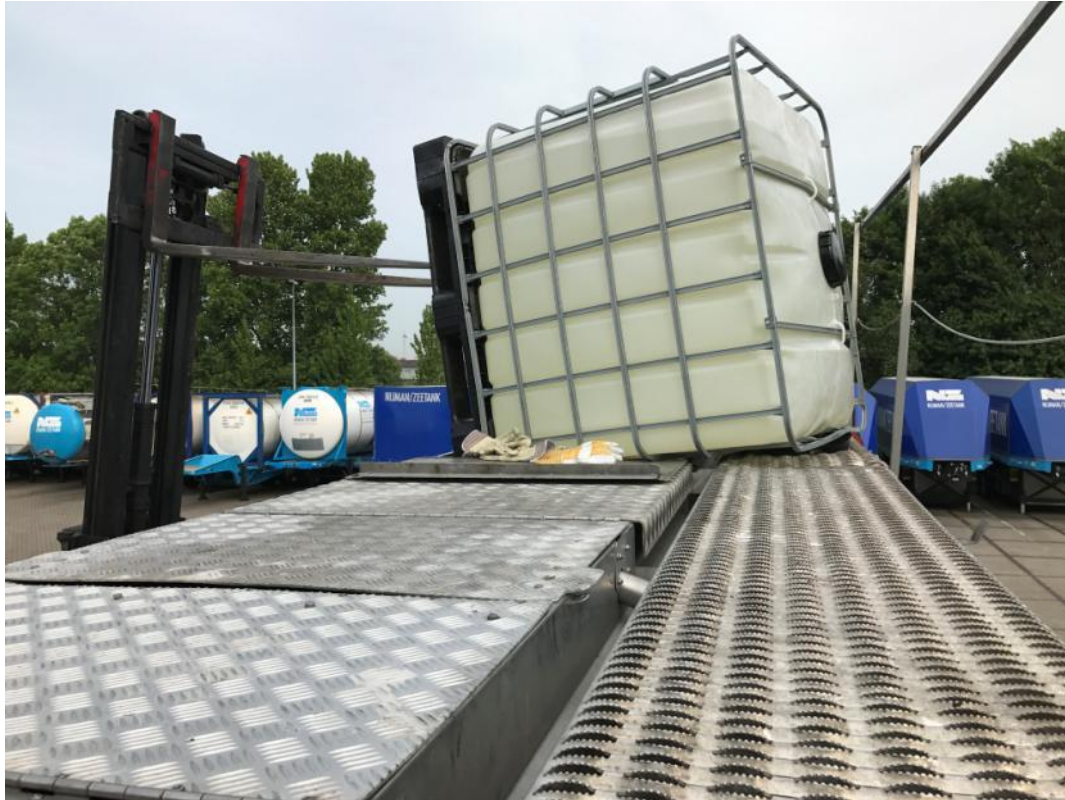
Foto 5 Situatie gezien vanaf ladder tankcontainer.

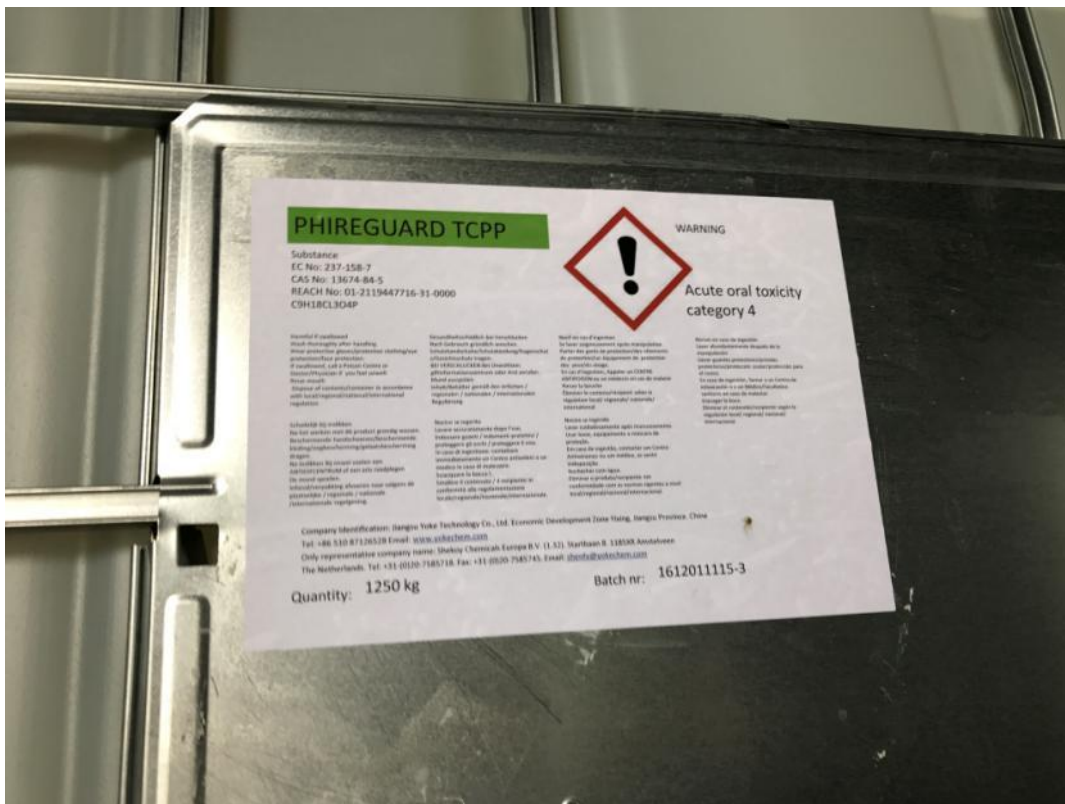
Foto 6 Vloeistof aanwezig in IBC betrokken bij ongeval.

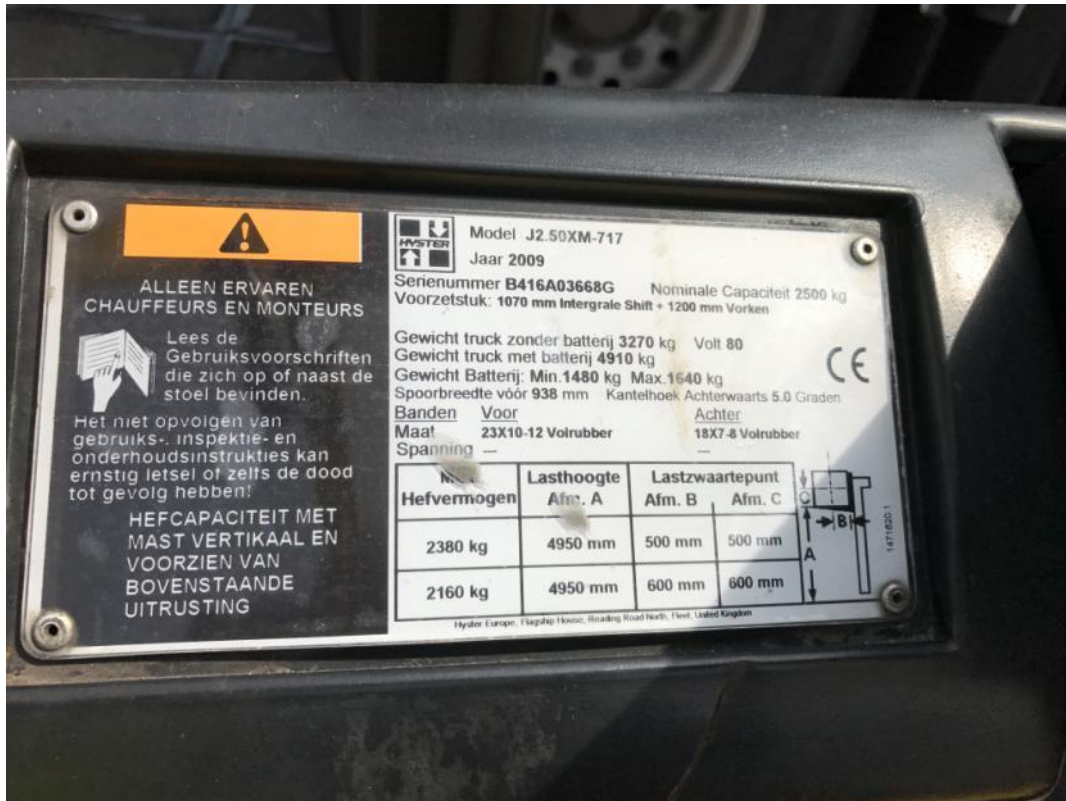
Foto 7 Lastdiagram vermeld op heftruck.

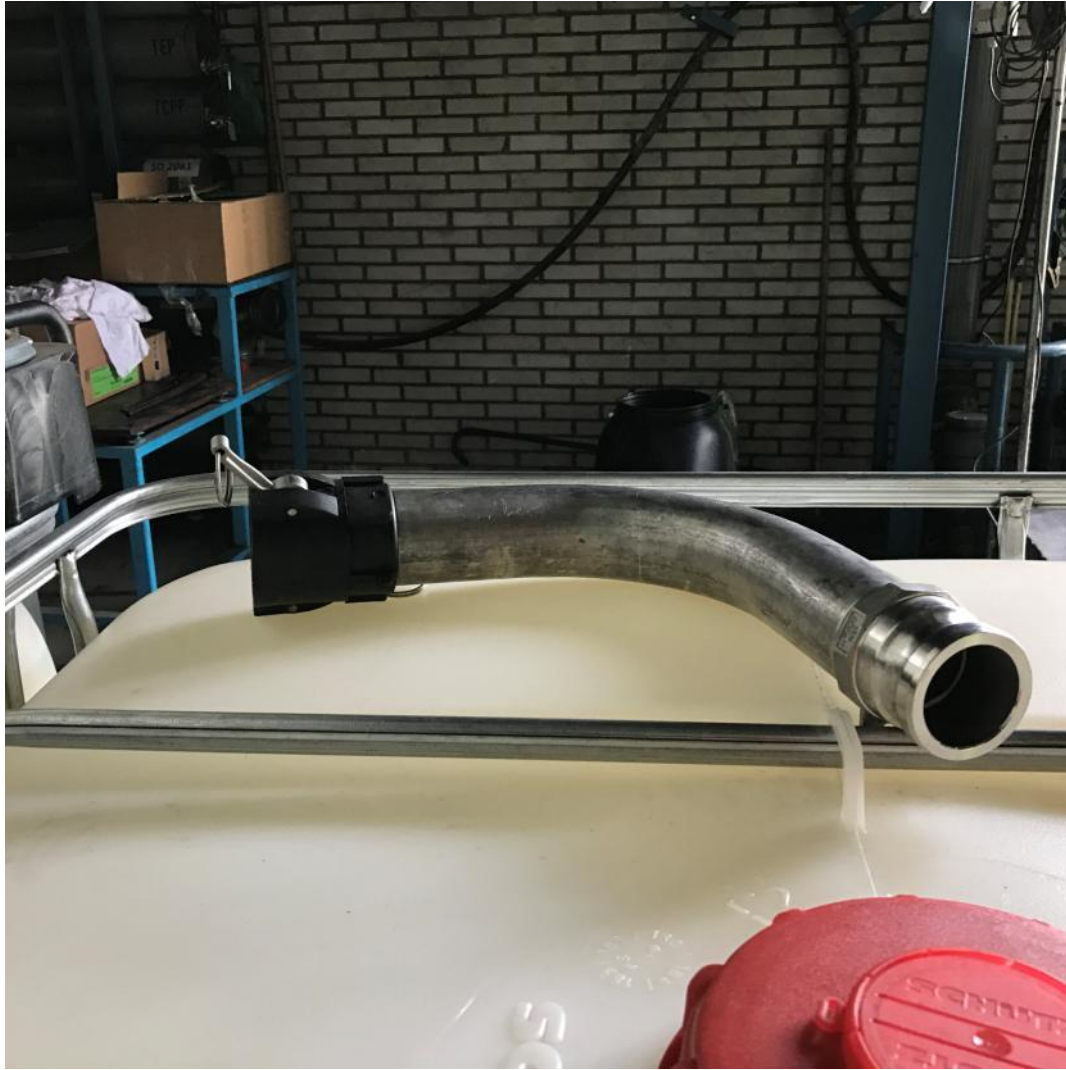
Foto 8 Soortgelijke lospijp zoals gemonteerd op IBC betrokken bij ongeval.

Vervolgens begaf ik mij met de heren ^{10.2.e} en ^{10.2.e} naar de nabijgelegen loods. De heer ^{10.2.e} toonde mij een soortgelijke lospijp zoals de lospijp die zou zijn gemonteerd op de IBC op de ongevalslocatie. De heer ^{10.2.e} toonde mij vervolgens een etiket van de stof die zich in de IBC op de ongevalslocatie zou bevinden. Ik zag op het etiket onder andere staan; "phireguard TCPP" en "quantity: 1250 kg". Vervolgens vroeg ik de heer ^{10.2.e} of hij persoonlijke valbeveiliging had gedragen ten tijde van het ongeval toen hij zich op de tankcontainer bevond. De heer ^{10.2.e} verklaarde dat zowel hij als de heer ^{10.2.e} geen persoonlijke valbeveiliging droegen ten tijde van het ongeval.

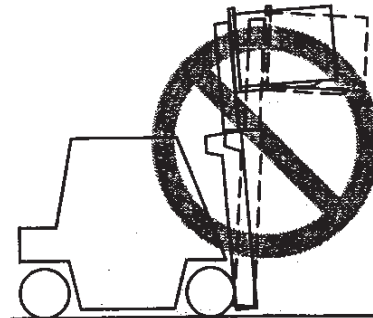
Houd de hefmast verticaal of iets naar achteren gekanteld wanneer u een last omhoog of omlaag brengt. Kantel een omhooggeheven last alleen naar voren wanneer deze zich recht boven de losplaats bevindt.

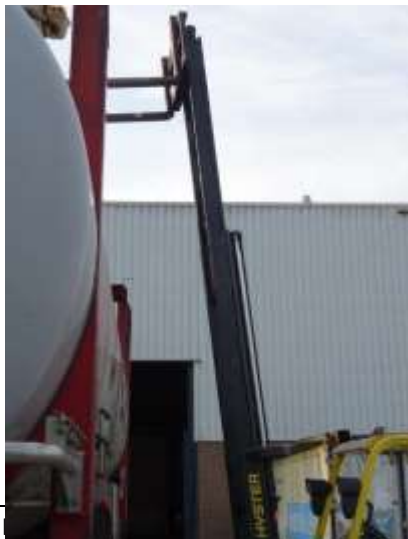
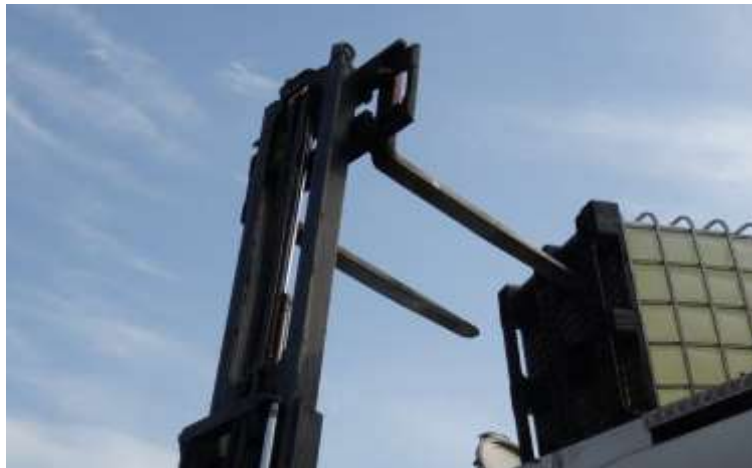
'Normaal' wordt de IBC in positie gebracht boven het mangat. Vervolgens wordt de 90graden bocht aan de uitloop van de IBC gemonteerd. De kraan wordt opengezet en als de IBC ¾ leeg is, wordt de IBC iets schuin gezet (d.m.v. het kantelen van de mast) om ervoor te zorgen dat de IBC helemaal leeg stroomt. Omdat de heftruckchauffeur geen zicht heeft op de positie van de IBC t.o.v. het mangat van de tankcontainer, voert hij de commando's uit van de man bovenop. In dit geval was de mast al gekanteld en stond de IBC schuin op de lepels voordat er met lossen was begonnen. De heftruckchauffeur verklaart dat hij daarvoor ook de instructie had gekregen van het slachtoffer. Omdat de IBC nog niet in de ideale positie stond, gaf het slachtoffer aan de heftruckchauffeur door dat de IBC nog niets naar achteren moest. Bij het verplaatsen van de heftruck begon de IBC te schuiven en was ook niet tegen te houden. De IBC schoof daarbij van de lepels af en kantelde vervolgens tussen de morsbak van de tank en het bordes.

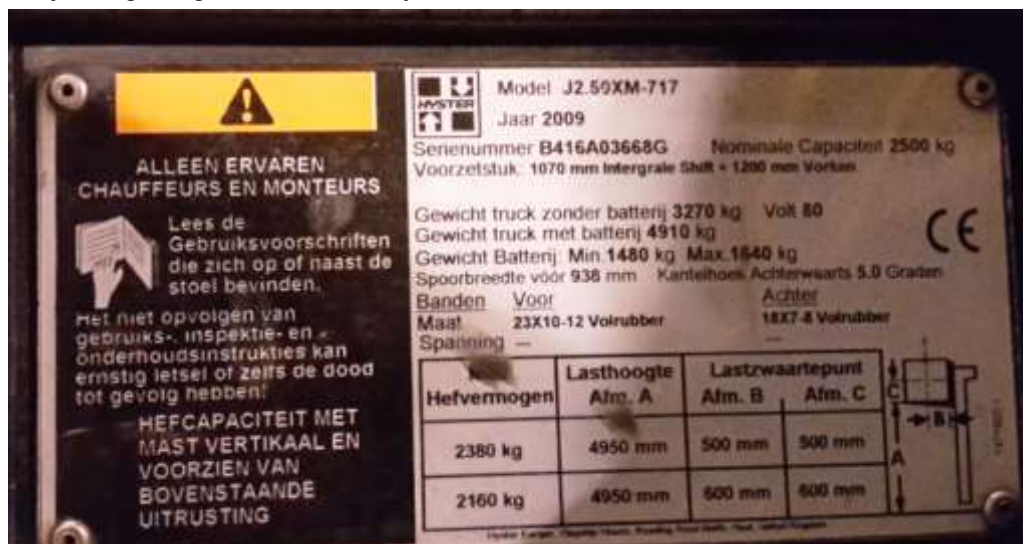
Heftruck De heftruck is een Hyster 2.5ton Elektrisch met een BMWT keuring die in juni 2016 is uitgevoerd. Maximale capaciteit bedraagt 2,5ton en een maximale hefhoogte van 4.950mm. Tijdens het incident betrof de hefhoogte ca 4.300mm. De heftruck heeft op die hoogte nog voldoende capaciteit voor de last van 1250kg. De bedieningsinstructie was aanwezig op de heftruck. Na het incident merkte de werkplaats op, dat het pas was voorgekomen dat de heftruck niet automatisch remde wanneer het gaspedaal werd losgelaten. Omdat dit slechts 1x, hooguit 2x was gebeurd, was er op dit punt geen actie ondernomen. Na het incident hebben we dit wel door de onderhoudsspecialisten laten bekijken. Dit kan te maken hebben met een gaspedaalsensor die dan niet doorgeeft aan de computer dat het gaspedaal wordt losgelaten. Dit is hersteld. Of dit een onderdeel kan zijn van de oorzaak van het incident is niet duidelijk. De heftruckchauffeur heeft verklaard dat de heftruck geen afwijkend gedrag heeft vertoond tijdens het incident.

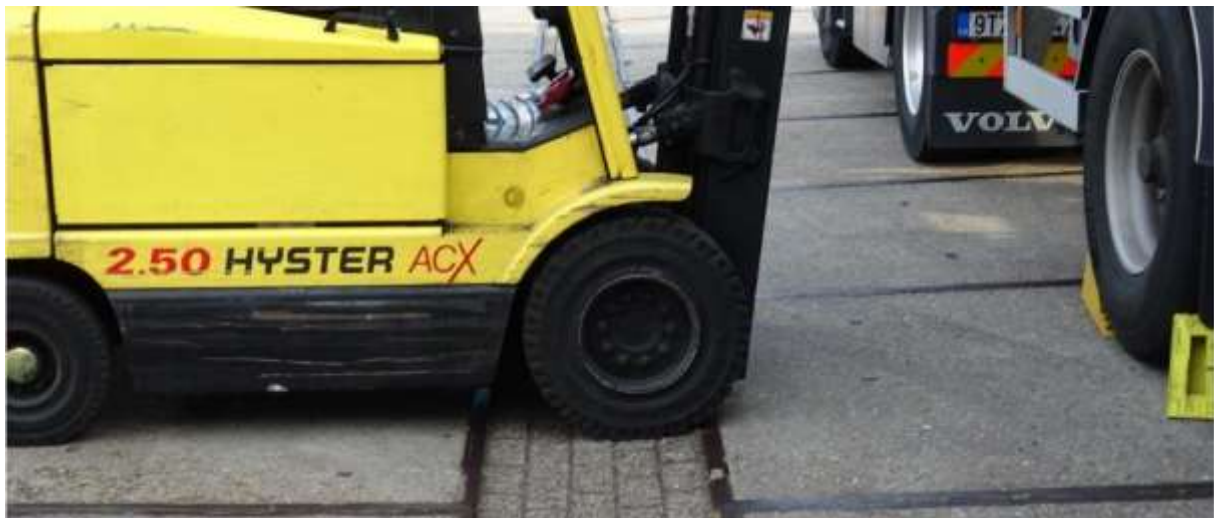
De vloer aan de voorkant van de loods is voorzien van stelconplaten. Tussen de stelconplaten loopt een goot van klinkers met daarin opgenomen de kolken. De vloer is overal niet even vlak. De voorwielen van de heftruck stonden ook precies in deze goot. Dit kan van invloed zijn op een (kleine) voorwaartse- of achterwaartse beweging. Deze beweging kan dan minder gecontroleerd worden uitgevoerd dan wanneer de ondergrond volkomen stabiel is.
