Van: 10.2.e
Aan: 10.2.e
Onderwerp: FW: arbeidsongeval waalwijk 22 december 2017
Datum: vrijdag 12 januari 2018 08:44:12
Bijlagen: [Book1.xlsx](#)

Project **ON002**
Zaaknummer **1713207**
Status Afgehandeld
Startdatum 27 december 2017
Zaak afgesloten
Printdatum 28-06-2018
Verantw. Inspecteur **102e**

Datum 22 december 2017
Betreft arbeidsongeval d.d. 22 december 2017

Datum 8 februari 2018
Betreft Afhandeling arbeidsongeval

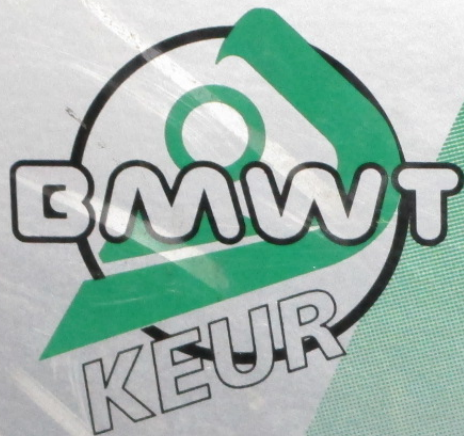
TYPE	LPE200/8	
NR	963344/2006	
NOMINALE CAPACITEIT	2000 kg	
GEWICHT ZONDER BATTERIJ	435 kg	
GEWICHT BATTERIJ	MAX	250 kg
	MIN	220 kg
BATTERIJSPANNING	24 V	
TYPE BATTERIJ	E	
KLASSE CONFORM UL583

This Forklift truck meets or exceeds design specifications of ANSI/ITSDF B56.1 in effect on the date of manufacture

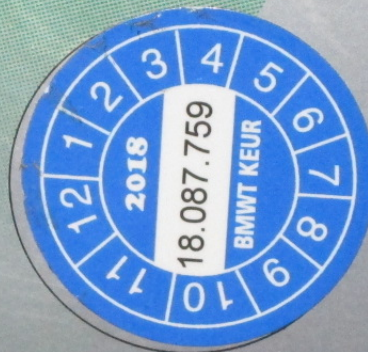
VOLGENDE
KEURING
VOOR:

ONDERHOUD	1	2	3	4	5	6	7	8	9	10	11	12
UITGEVOERD:	2015	2016					2018		2019		2020
