TNO-rapport**TNO 2018 R10712****Veilig asbest saneren op hoogte**

Datum	23 juli 2018
Auteur(s)	A. Jansen, J.E.A. Reinders, J.H. Kwantes, J. van Middelaar (projectleider)
Aantal pagina's	55 (incl. bijlagen)
Aantal bijlagen	6
Opdrachtgever	Ministerie van Sociale Zaken en Werkgelegenheid
Projectnaam	Veilig asbest saneren op hoogte
Projectnummer	060.34193

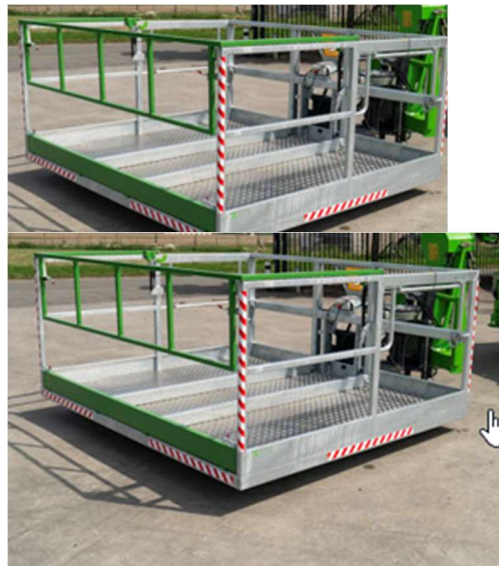
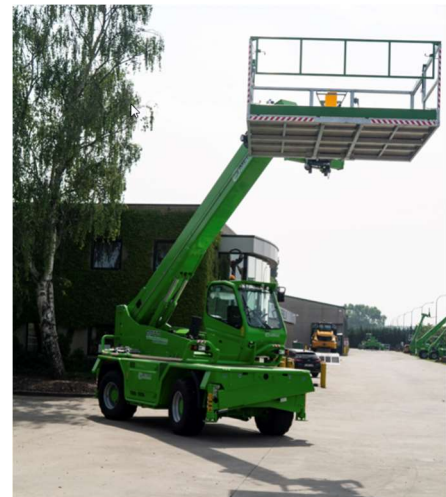
Beveiligingen:

- ✓ Om saneerders beter voor hun werk te positioneren kan de werkbak 2x 90 graden worden gedraaid voor richting naar het dak (werkoppervlak).
- ✓ Door licht ontwerp van de bak is er een betere en gelijkmatige rotatie.
- ✓ Door koppel te meten en het gewicht in de bak wordt de belasting in de bak gemeten.
- ✓ De verreiker is beveiligd door de belasting op de hefmast te meten.
- ✓ Bij windstoten boven de 12,5 km/u stopt het hefproces.³⁵
