**Boeterapport**

<b>Kenmerk</b>	1702264/03
<b>Gedagtekend op</b>	13 juni 2018
<b>Naar aanleiding van</b>	Arbeidsongeval
<b>Gegevens overtreder</b>	JK Interieurs B.V. Zuiderdiep 217 7876AL Valthermond
<b>Gegevens overtreiding</b>	Datum : donderdag 7 september 2017 Tijdstip : 14:25 uur Locatie : Industrieweg 2c Nieuw-Buinen
<b>Korte omschrijving overtreiding</b>	Een regeneer apparaat lekte thinner. Het slachtoffer wilde de lekkage onderzoeken en kwam daarbij onder het thinner te zitten. Op het moment dat het slachtoffer de stekker van dit arbeidsmiddel uit het stopcontact trok, veroorzaakte deze ontstekingsbron een ontsteking die in een explosieve atmosfeer tot een explosie leidde.
<b>Overtreiding van</b>	Artikel 16, tiende lid van de Arbeidsomstandighedenwet, juncto artikel 4.6, eerste lid onder b, van het Arbeidsomstandighedenbesluit, zijnde een overtreiding waar een bestuurlijke boete voor kan worden opgelegd volgens artikel 9.9b, eerste lid, onder d, van het Arbeidsomstandighedenbesluit.

### **Werking van het regeneerapparaat.**

### **Gebruik van de Hamach URS 600 bij JK Interieurs.**

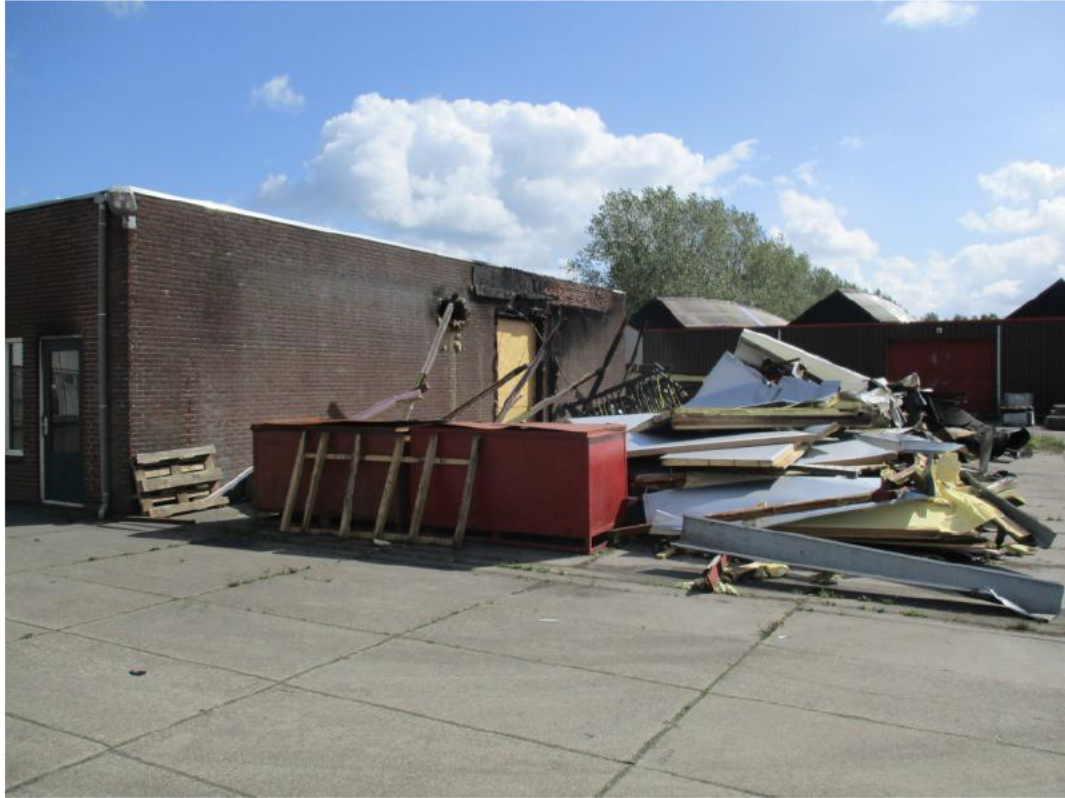
Foto 9 Achterzijde van het bedrijfspand met de afgebrande portabel units

- Waarnemingen Arbeidsinspecteur** Aangekomen op de Industrieweg 2c te Nieuw-Buinen zag ik een bedrijfspand (**foto 1, 6, 7 en 8, bijlage 13**) met op de voorgevel een bord met de tekst "Expeditie Kral Keukens" en daar onder "JK Interieurs" (**foto 2, bijlage 13**). Op de parkeerplaats trof ik daar twee voor mij onbekende personen aan die zich voorstelden als de heer <sup>10.2.E</sup> en de heer <sup>10.2.E</sup>, getuige, meubelmaker en collega van het slachtoffer. Na mij te hebben voorgesteld en te hebben gelegitimeerd als arbeidsinspecteur van de Inspectie SZW betrad ik, in navolging van de heer <sup>10.2.E</sup>, het terrein van het bedrijf. Het betrof een bedrijfspand met aan de voorzijde aan de weg het kantoor en magazijn en daarachter een werkplaats met twee roldeuren (**foto 3, bijlage 13**) aan de zijkant. Achter de werkplaats was een deel van het pand dat was afgebrand (**foto 9, bijlage 13**).

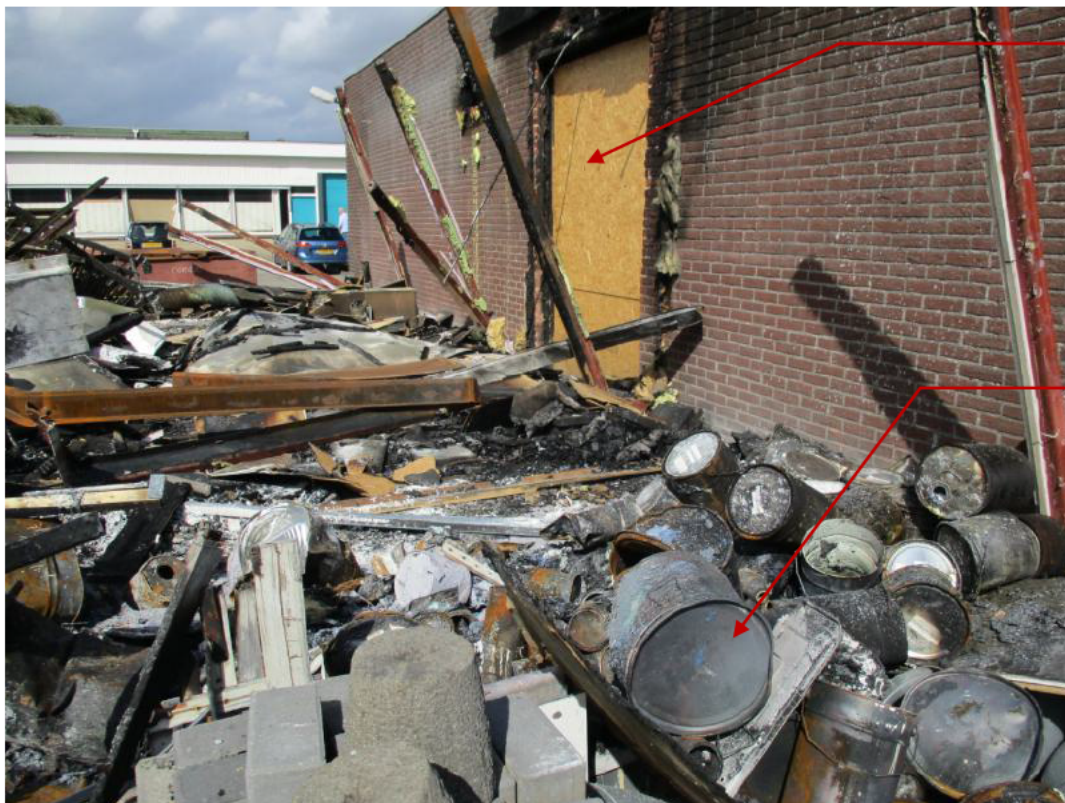
Toegangs-  
opening van  
spuiterij naar  
werkplaats.  
Tijdelijk dicht  
gemaakt met  
houtpanelen

Verfblikken

Foto 10 Achterzijde van het bedrijfspand met rechtsvoor de verbrande verfblikken

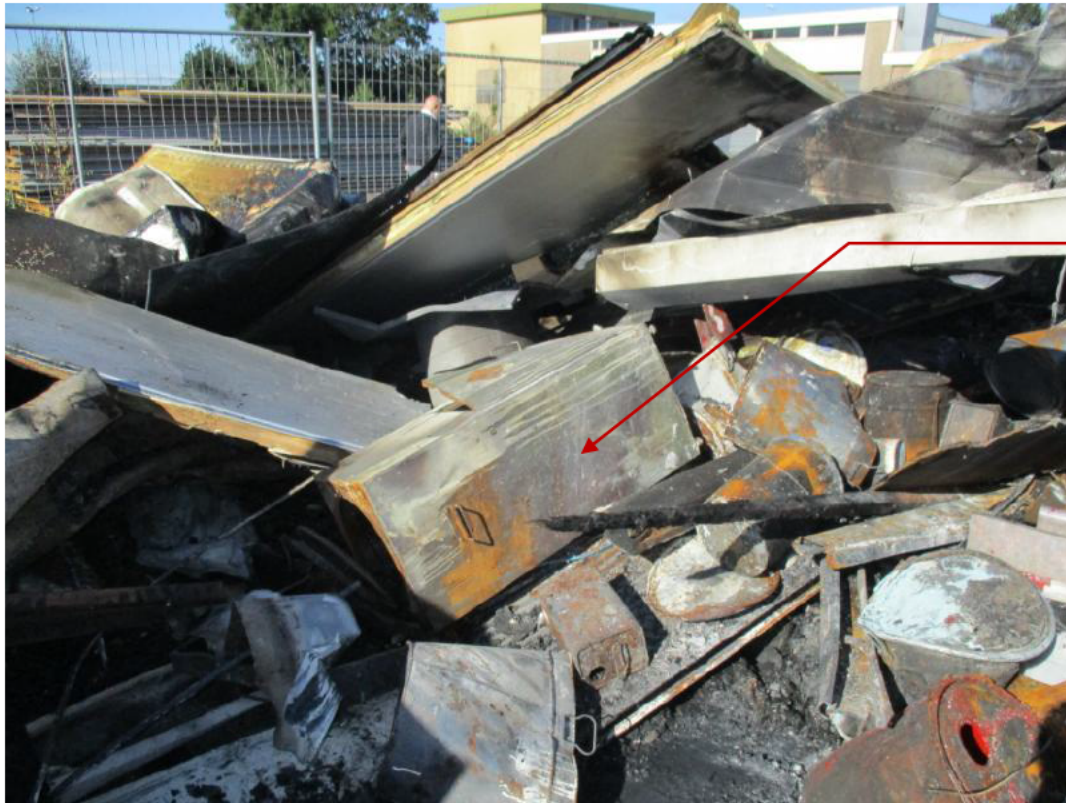
Verbrande  
regeneer  
apparaat

Foto 11 Locatie van het regeneer apparaat in de verbrande units

De heer <sup>10.2.E</sup> vertelde mij dat het slachtoffer op het moment van het ongeval bezig was met het regenerereer apparaat die in de mengruimte stond. Vervolgens zijn wij daar naar toe gelopen. De heer <sup>10.2.E</sup> wees mij aan waar deze ruimte zich bevond (**foto 10, bijlage 13**). Ik zag daar blikken liggen en op mijn vraag of dit verfblikken waren, antwoordde de heer <sup>10.2.E</sup> bevestigend. De Heer <sup>10.2.E</sup> wees mij een apparaat aan waarvan hij het vermoeden had dat dat het regenerereer apparaat was die zou zijn ontploft (**foto 11, bijlage 13**).

Op vrijdag 15 september 2017 omstreeks 10:15 uur bevond ik mij bij JK Interieurs aan de Industrierweg 2c te Nieuw-Buinen. Ik was daar samen met mijn collega mevrouw <sup>10.2.E</sup>, arbeidsinspecteur van het Inspectiebreed Kennis Centrum (IKC) van de Inspectie SZW, voor onderzoek naar de toedracht van het ongeval. Met ons waren aanwezig: De heren <sup>10.2.E</sup> (Forensisch onderzoeker CED) en <sup>10.2.E</sup> (Toedrachtonderzoeker GORPA). Na ons te hebben voorgesteld en te hebben gelegitimeerd, hebben wij het terrein van de brand betreden en hiervan foto's gemaakt. Vervolgens hebben wij een aantal verbrande wandpanelen, dakplaten en onderdelen verschoven waarna wij het regenerereer apparaat onder de brokstukken hebben verwijderd (**foto 11, bijlage 13**).

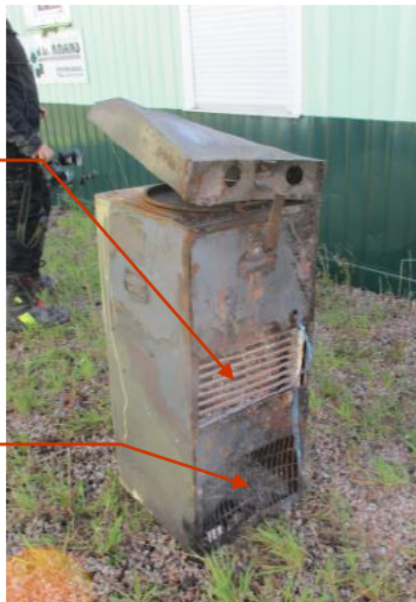
Ventilatie  
rooster  
condensor  
gedeelte

Ventilatie  
rooster  
ruimte waar  
opvang  
container  
staat

Foto 12 Achterzijde Regeneer apparaat

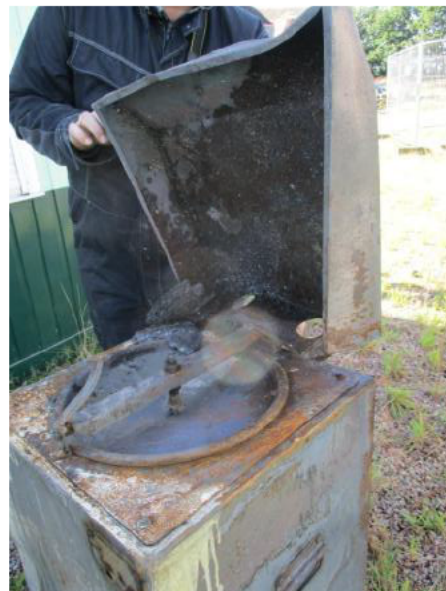
Foto 13 Bovenzijde regeneer apparaat

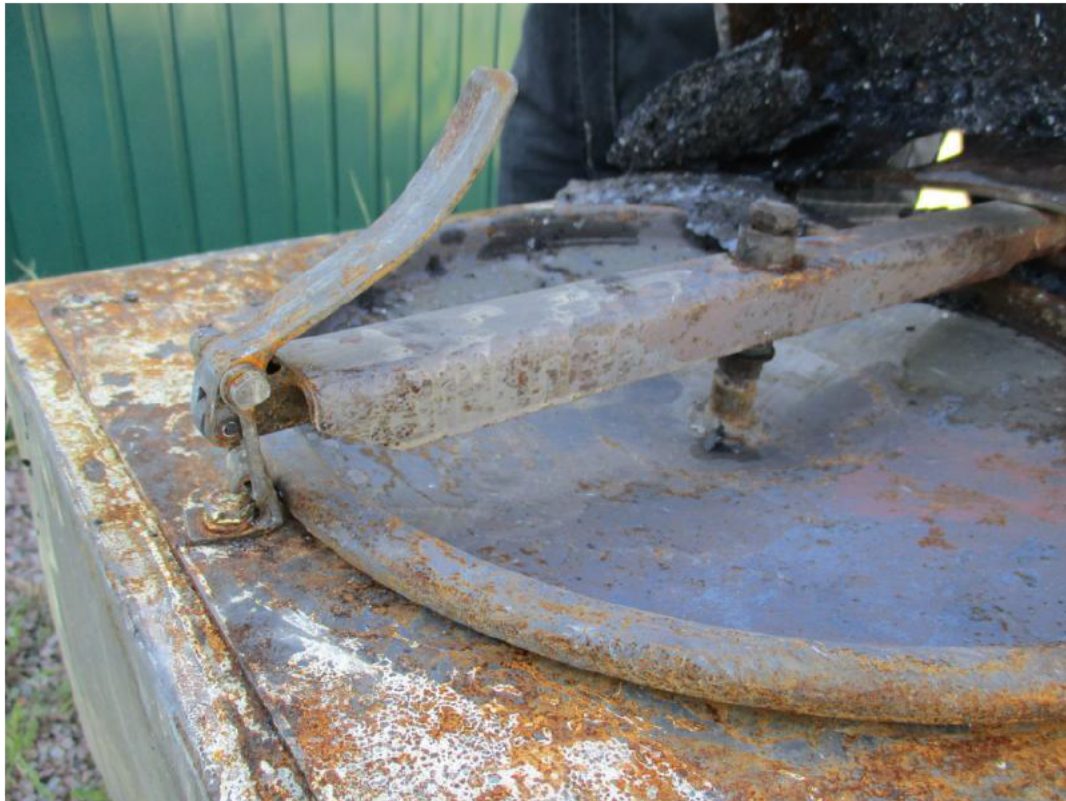
Foto 14 Afsluitbare binnen deksel met klem mechaniek van het regenerereer apparaat

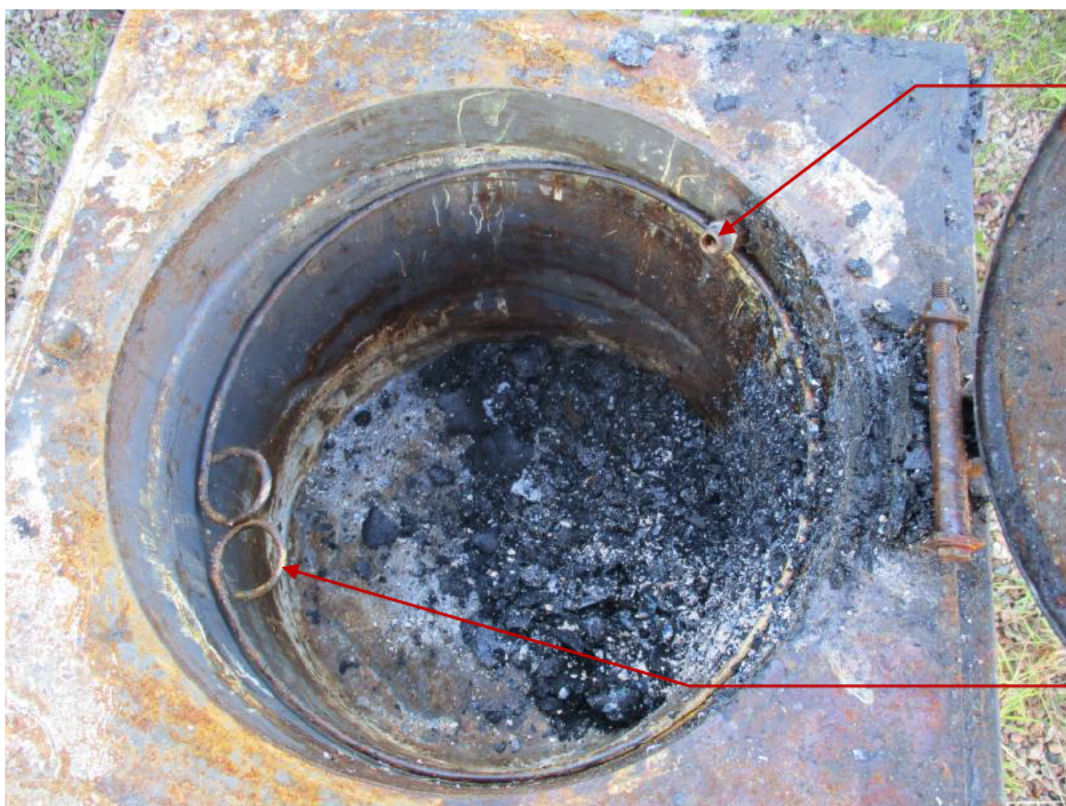
Damp  
overloop

Ring die de  
voeringzak  
op z'n plak  
houdt.

Foto 15 Reservoir van het regenerereer apparaat

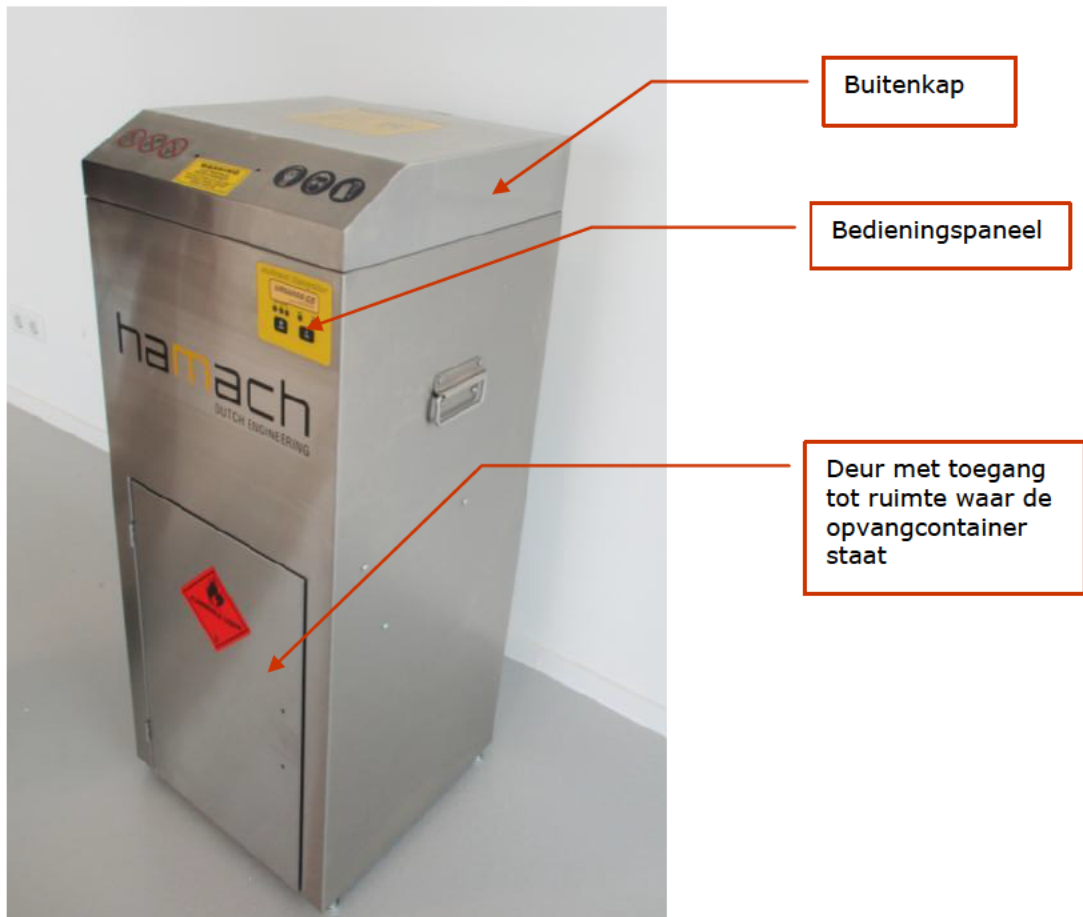
Foto 16 Nieuwe regeneer apparaat bij Importeur/fabrikant

Vervolgens werd ons een nieuwe Hamach URS600 getoond (**foto 16 t/m 21, bijlage 13**). Ik zag- en benoemde dat er geen stekker aan het aansluitsnoer van het apparaat zat (**foto 26, bijlage 13**). De heer<sup>10.2.E</sup>

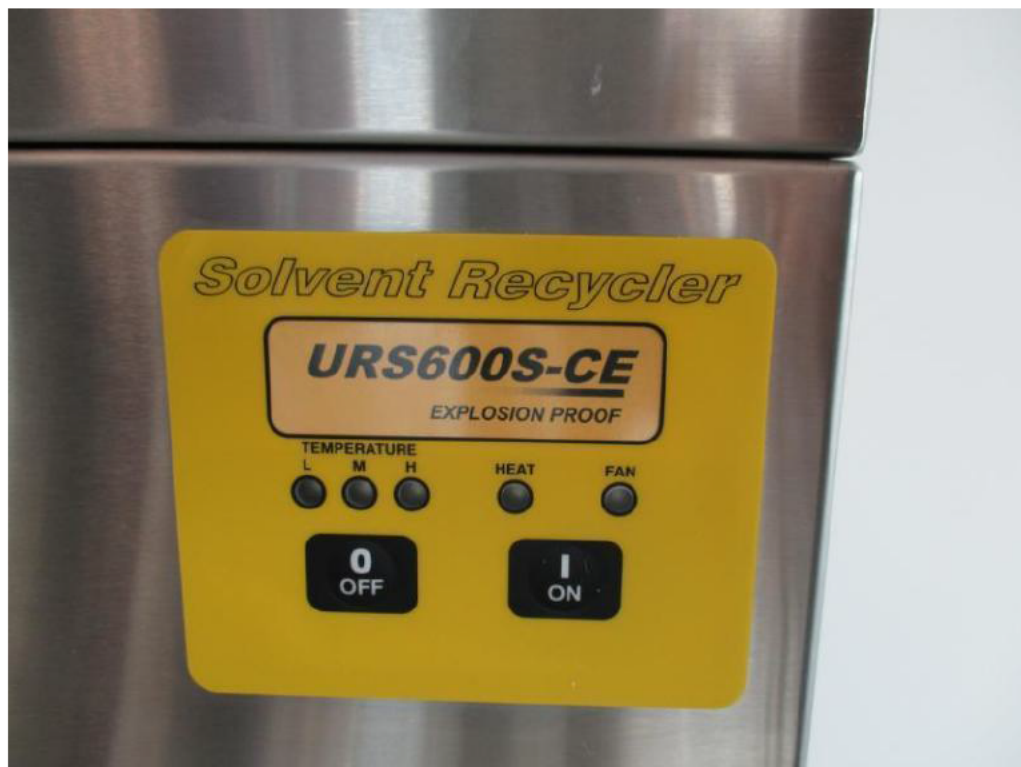
Foto 17 Bedieningspaneel, voorkant regeneer apparaat

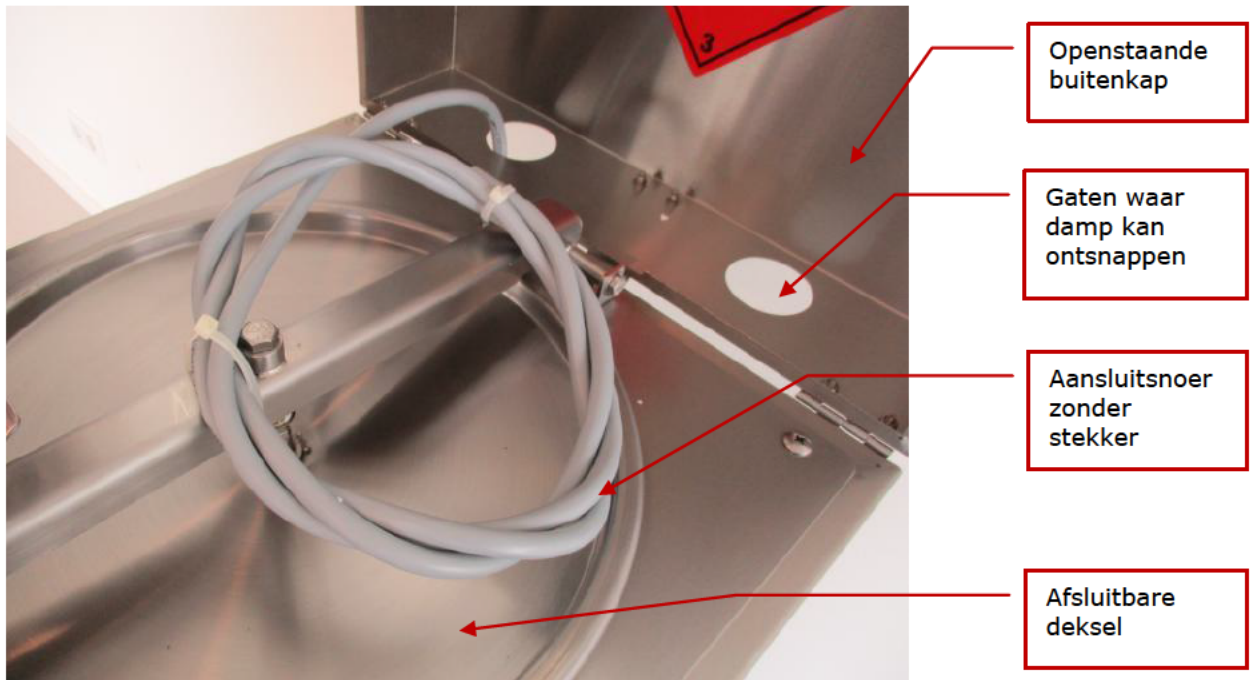
Foto 26 Aansluitsnoer van een nieuwe regenerer apparaat (zonder stekker)

verklaarde ons dat het apparaat zonder stekker wordt geleverd en dat de leverancier en/of gebruiker het apparaat zelf van een 230V stekker moet voorzien.

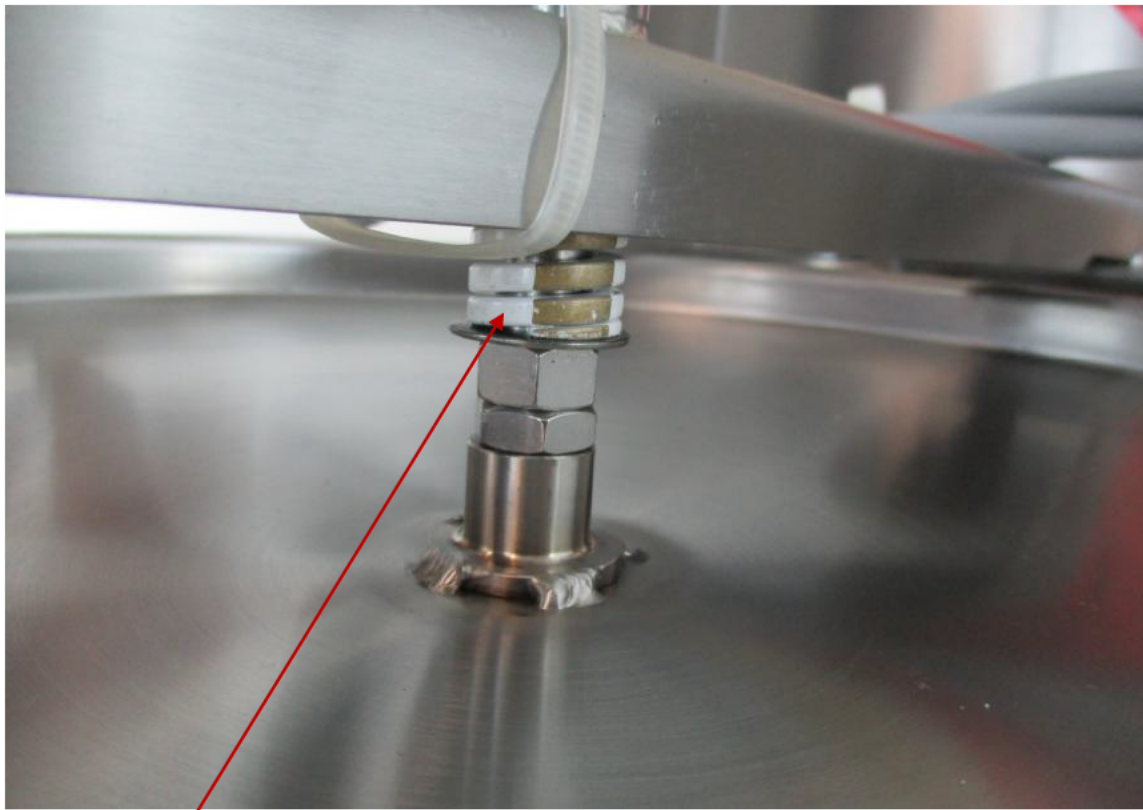
Foto 27 Veerconstructie die druk uitoefent op de afdichting (pakking) van de afsluitbare reservoirdeksel

De heer<sup>10.2.E</sup> verklaarde ons dat het regenerereerapparaat werkt op basis van destillatie. Vervuilde oplosmiddel wordt in het reservoir verwarmd waarbij dit gaat koken en verdampen. De damp verlaat het reservoir via een overloop en stroomt door een luchtgekoelde condensor waarin de damp zal condenseren en vrijuit in een opvangcontainer onder in het apparaat kan stromen/druppelen. De vervuiling (verfresten ect.) blijven als residu achter in de vooraf geplaatste plasticzak in het reservoir. Na dit te hebben aangehoord vroeg ik de heer<sup>10.2.E</sup> of er tijdens het destillatieproces ook drukopbouw in het reservoir kan plaatsvinden. De heer<sup>10.2.E</sup> verklaarde dat de overloop door vervuiling kan verstoppelen of dat de plasticzak, bij verkeerde plaatsing de overloop kan blokkeren en dat er dan door temperatuur verhoging drukopbouw in het reservoir kan plaatsvinden. Op mijn vraag of het reservoir ook voorzien was van een overdruk beveiliging verklaarde de heer<sup>10.2.E</sup> dat het aflaten van een te hoge druk in het reservoir plaatsvindt door het oplichten van de veerbelaste deksel (**foto 27 en 30, bijlage 13**).

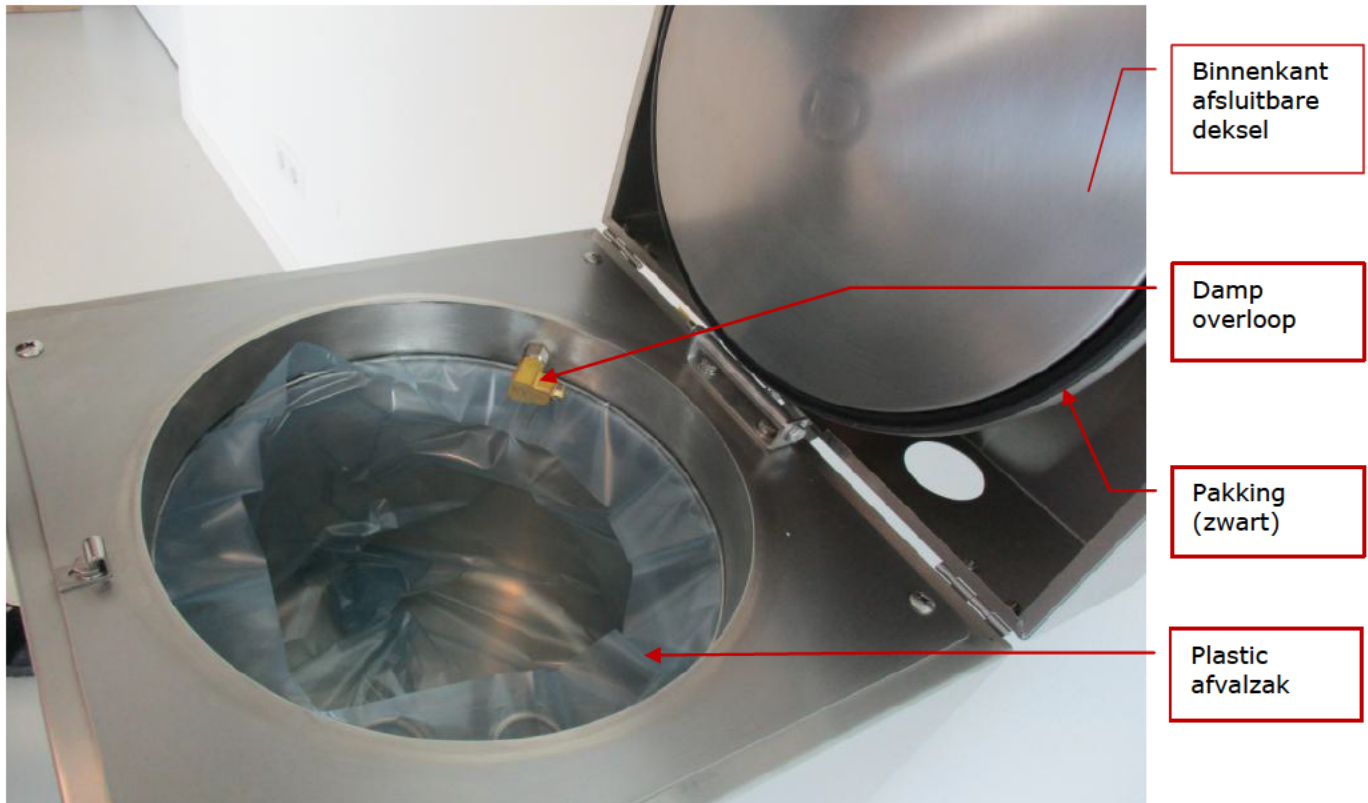
Foto 28 Reservoir voor vervuilde Thinner met daarin een plastic afvalzak voor opvang residu

Op mijn vraag aan beide heren 'wat doe je als je vloeistof langs de zijkant van het apparaat ziet stromen' verklaarde de heer<sup>10.2.E</sup> dat je de buitenkap open doet om te kijken of de deksel van het reservoir lekt. Als de deksel langs de rand lekt dan kan de moer van de veer worden aangedraaid om de lekkage te verhelpen. Na de recycle cyclus dient de pakking van de deksel te worden gecontroleerd en indien nodig te worden vervangen (**foto 28, bijlage 13**).

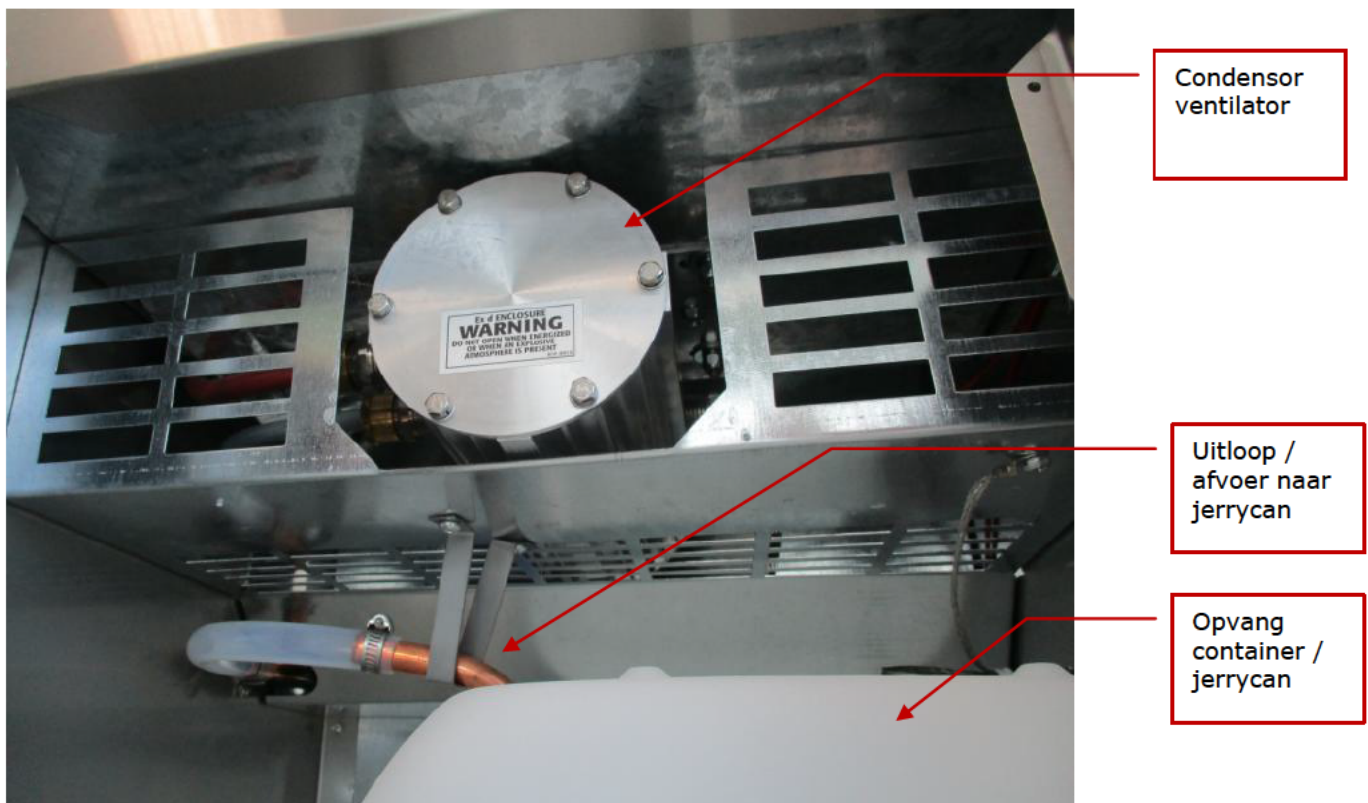
Foto 29 Binnenkant regeneerder apparaat met condensor ventilator

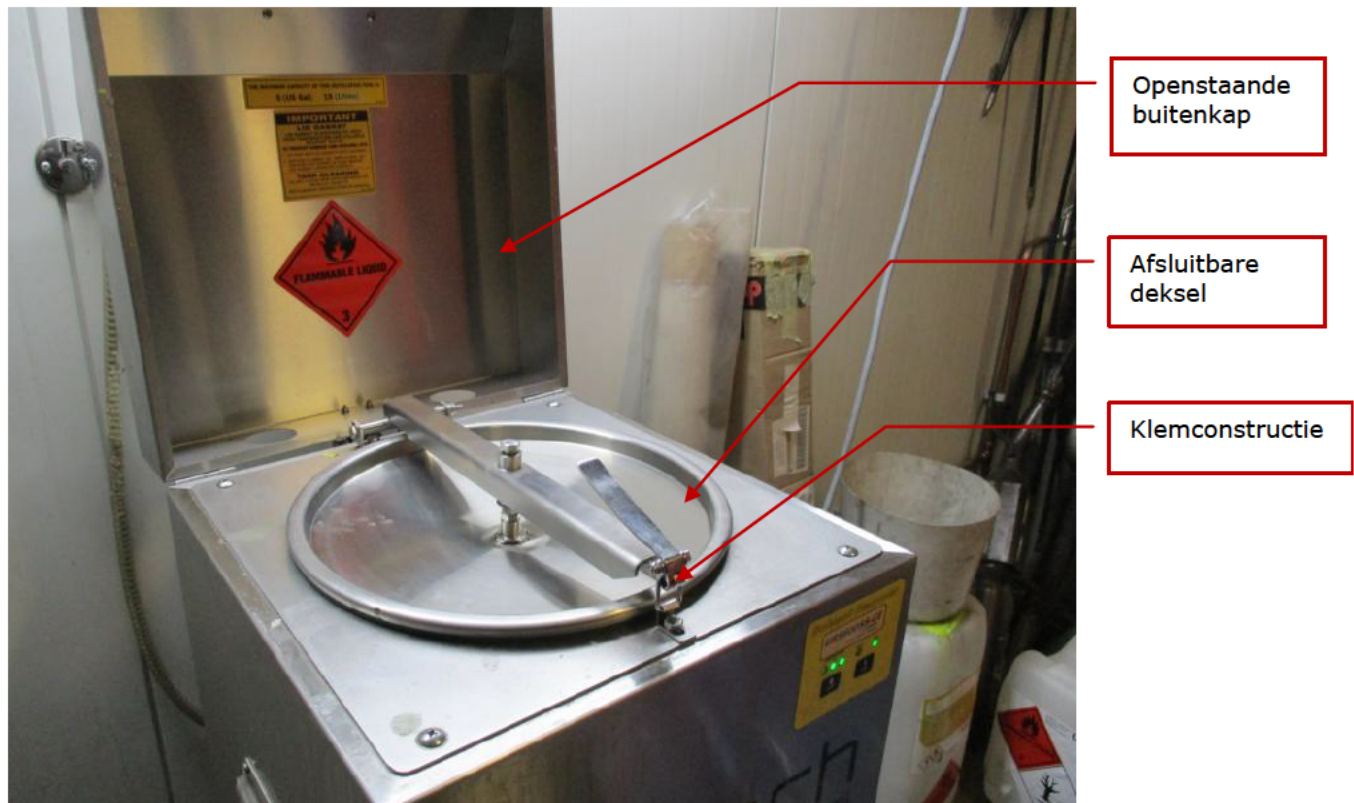
Foto 30 Regeneer apparaat met openstaan kap en afgesloten reservoirdeksel

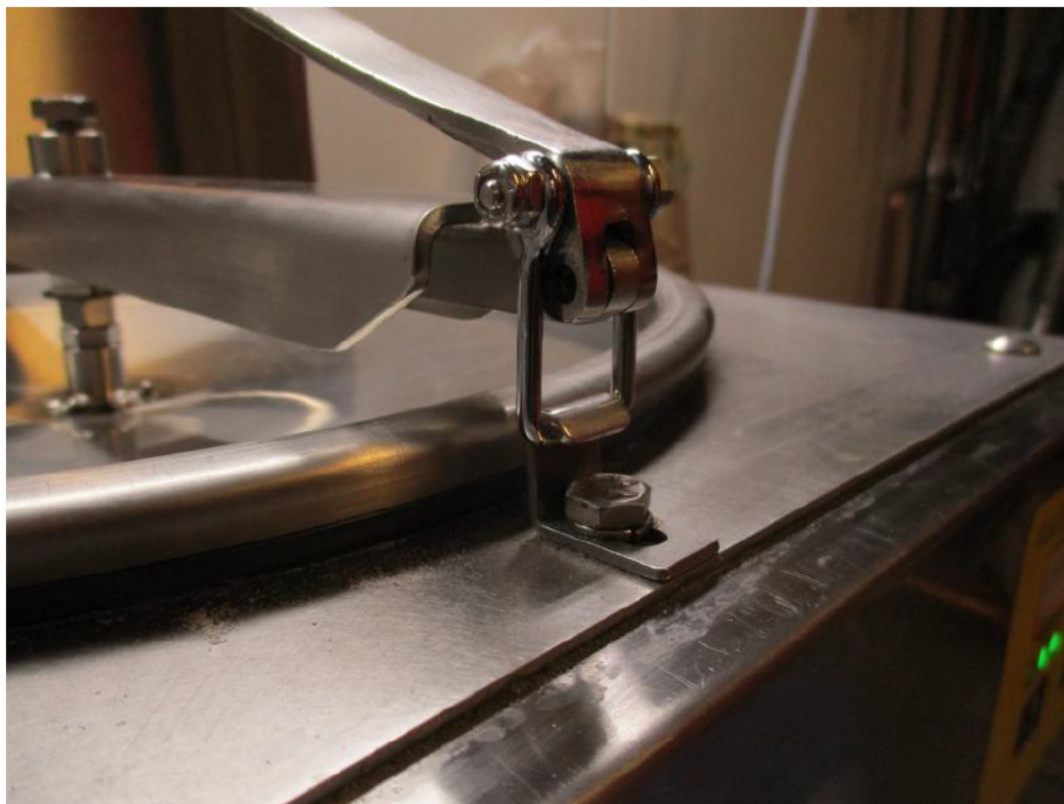
Foto 31 Afsluitmechaniek (handel en klemconstructie) van de afsluitbare reservoirdeksel
