On Thursday 23 December 2012 an industrial accident occurred at which a solvent recycler (type URS 600) of the Uni-ram Corporation was involved. I am assigned to investigate this accident.

Van: @uniram.com]
Verzonden: woensdag 16 januari 2013 23:01
Aan:
CC:
Onderwerp: Solvent recycler incident in The Netherlands
Bijlagen: doc01325020130115171616.pdf

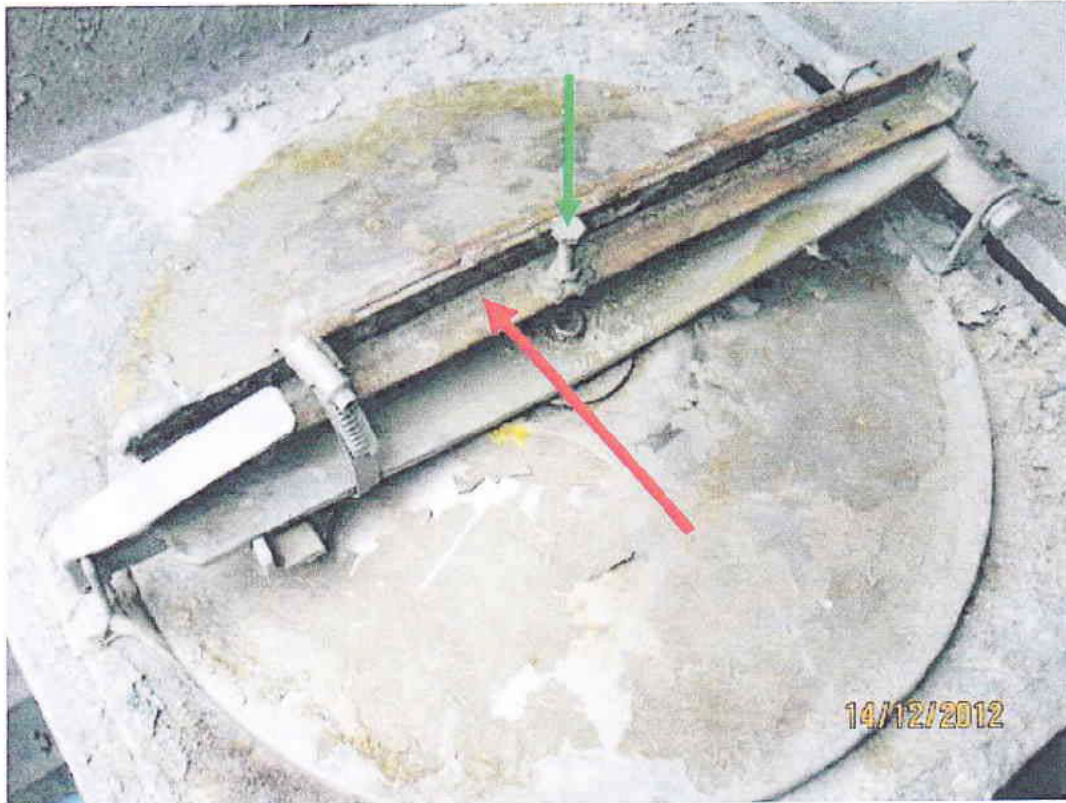
5

The customer modified the lid bar design which compromised the lid sealing operation. He installed an angle bar, clamp, screw screwed into a screw, bracket and metal at the hinge as shown on photo 5. The lid will not seal properly.

When the user was tightening the screw.. the bang was the bolt slipping off the head of the second bolt, releasing the lid from the tank with a bang, allowing the solvent to escape and spray on the users face. See photo 5.

The customer modified the lid bar design which compromised the lid sealing operation. He installed an angle bar, clamp, screw that put pressure on the second screw head and a bracket as shown on photo 5. The lid will not seal properly with this modification. In the original design the handle did not have to be clamped indicating a compromise. The addition of the additional parts may not have been constructed in a stable manner. **The additional top screw was intended to put pressure on the original screw head. The design was not stable and failed as the top screw moved off of the bottom screw when the user was tightening the this screw, causing the accident where the user received solvent to his face.** See photo 2. As shown on photo 2, the design modification caused the original lid bar to bend which also compromises the original design.

It is not. See answer to the second question. In addition to this, as a minimum, the lid needs to be replaced, the gasket replaced, the condenser cleaned, the unit needs to be cleaned, particularly on the computer cover, the working area needs to be cleaned and solvent containers need to be removed by either recycling the used solvent and moving the recycled solvent pails to another area. Due to the condition of the unit we recommend replacing the unit.

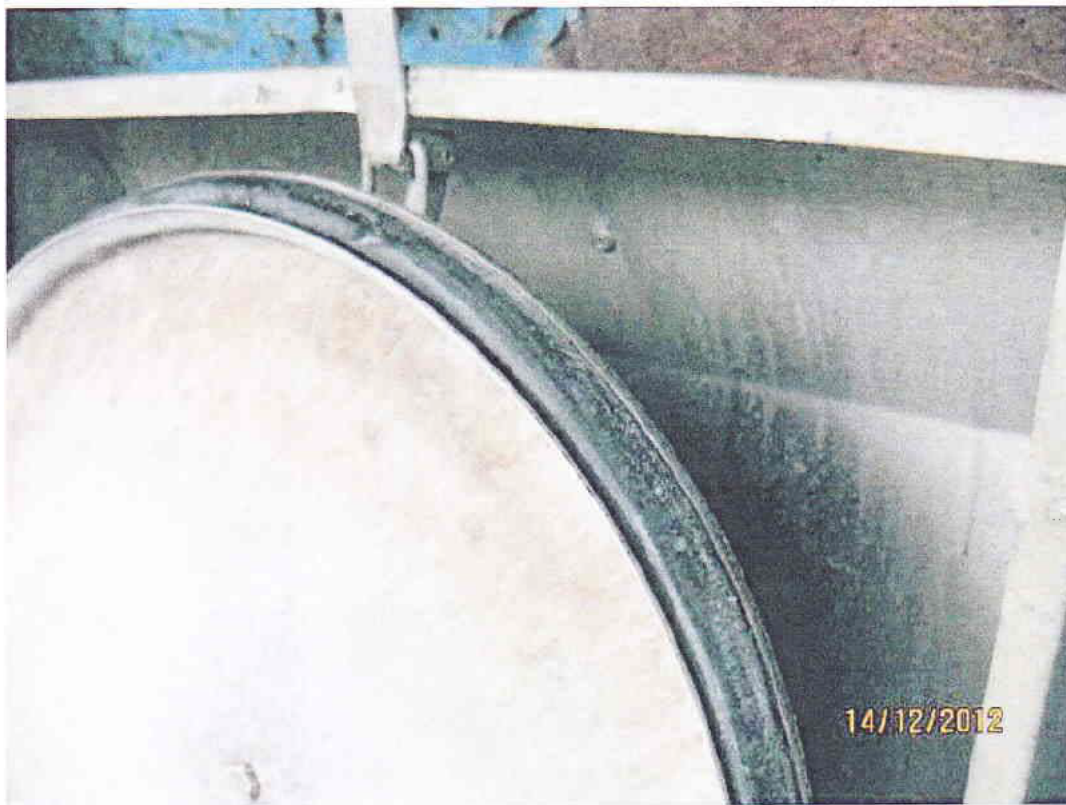
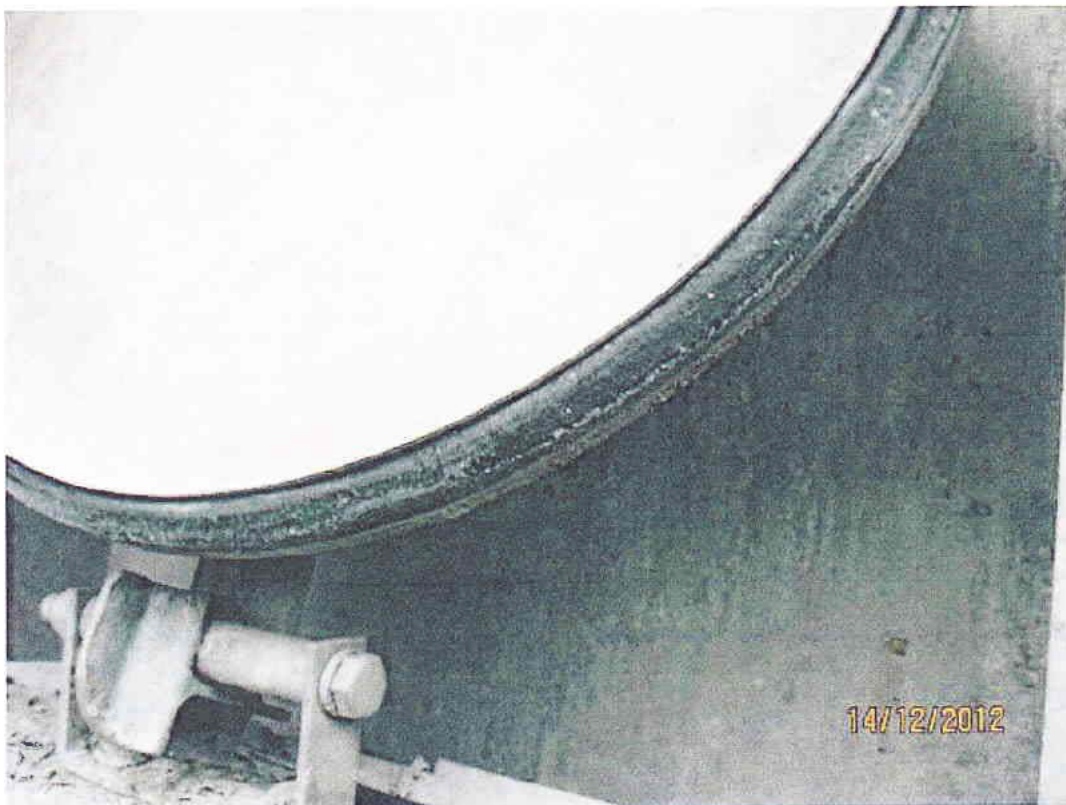
2) The proper examination of the gasket is provided in Procedure 11. The gasket has cuts and has a rough surface as shown on photo 7 and 8. The gasket should have been replaced to prevent solvent escaping. The gasket needs to be replaced.

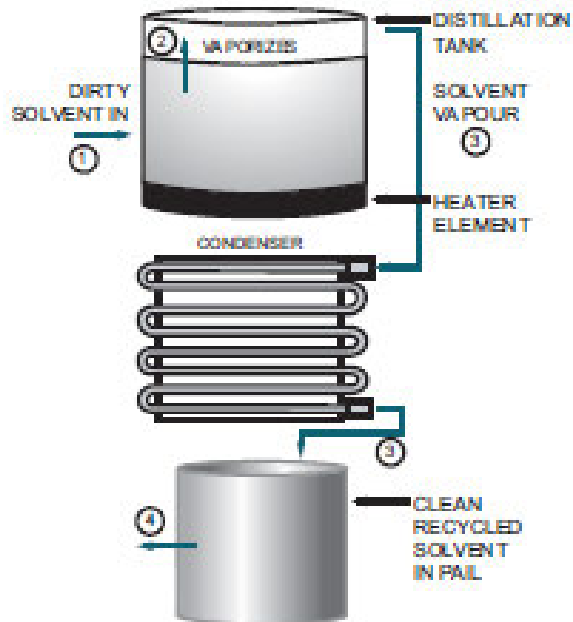
DISTILLATION PROCESS

1. Transfer dirty solvent to the distillation tank of the recycler
2. Press Start, the heater vaporizes the solvent. Residue remains in a heat resistant liner bag in the tank.
3. Clean solvent vapor cools as it flows through the condenser to the clean solvent pail.
4. Transfer clean solvent from the recycler.
