Boeteplegger SZW

Boeterapport

Zaaknummer 411202046/02

Naar aanleiding van Arbeidsongeval

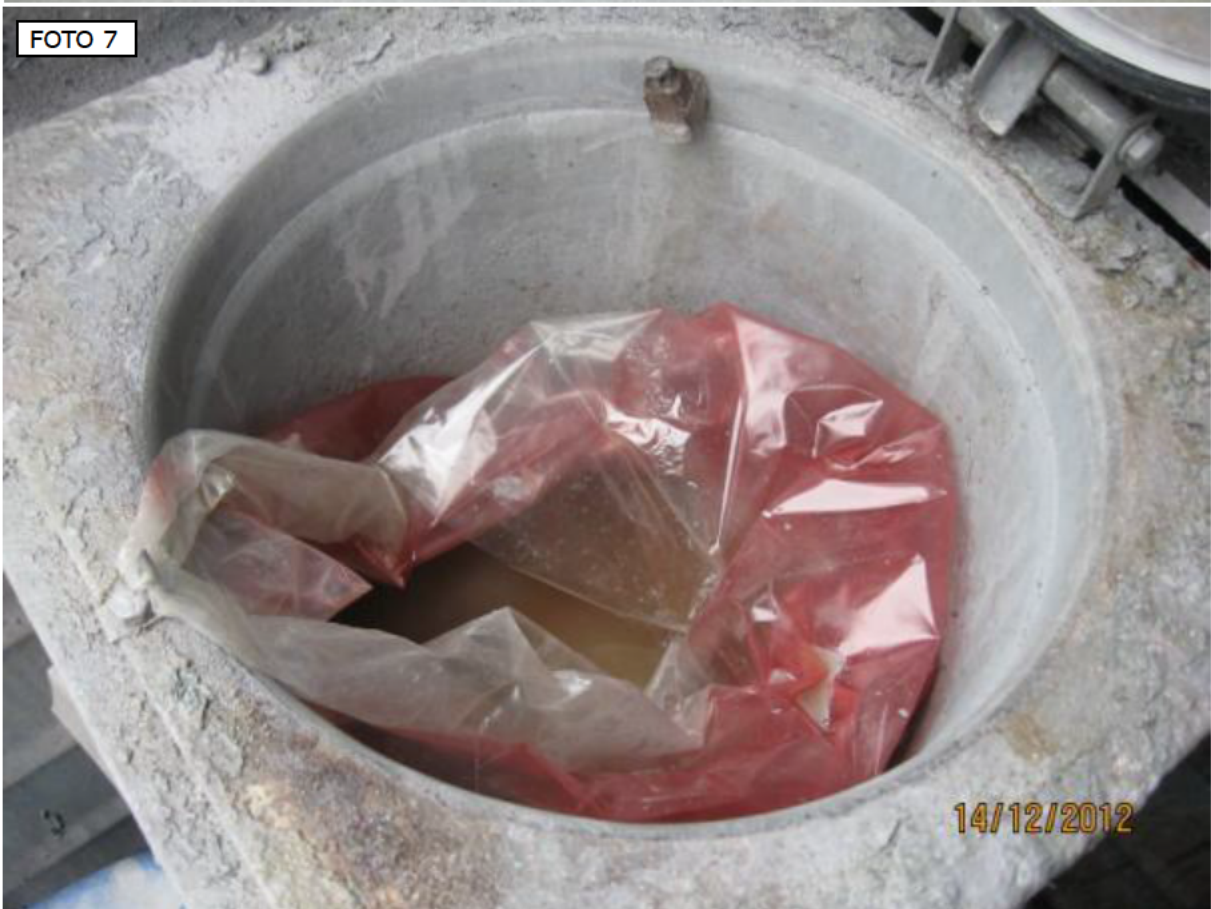
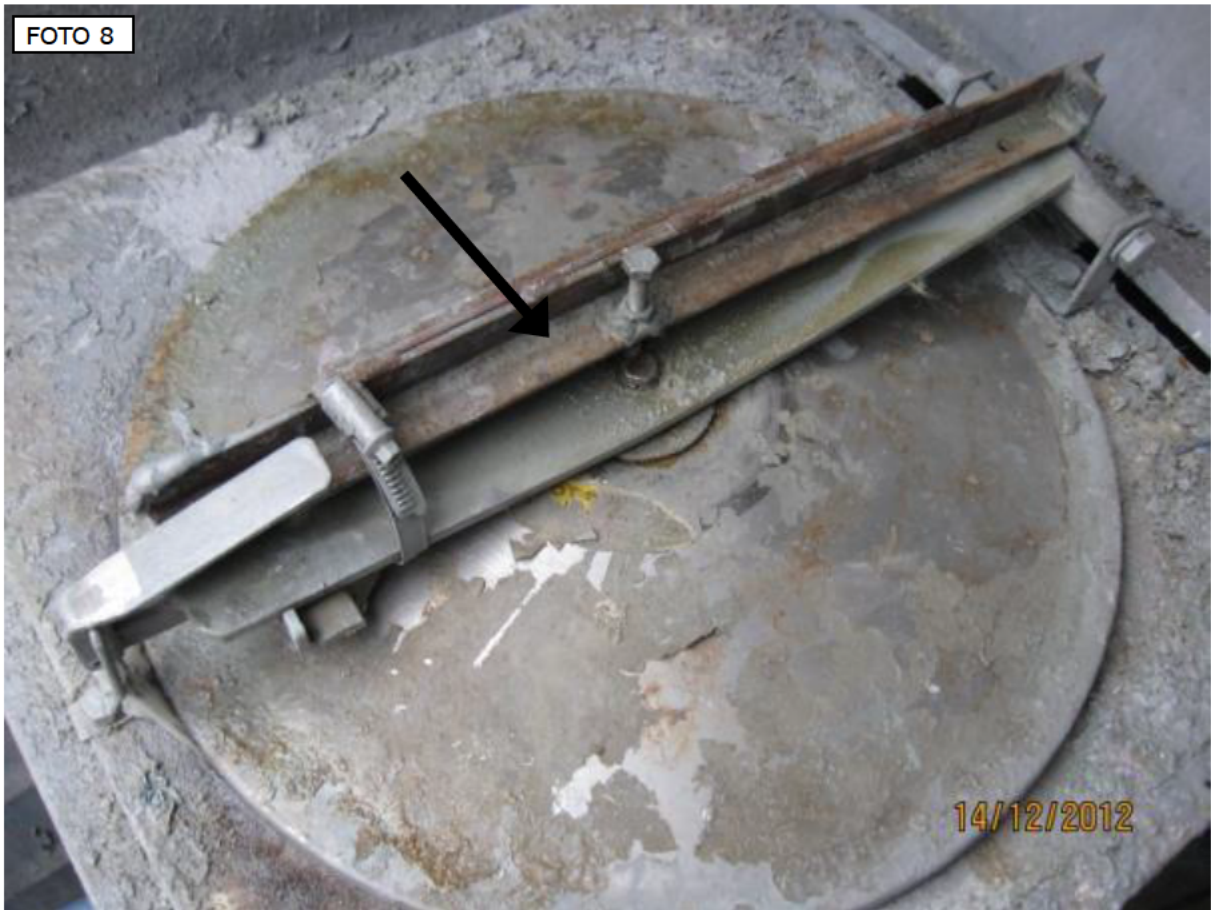
FOTO 7

The gasket has cuts and has a rough surface as shown on photo 7 and 8. The gasket should have been replaced to prevent solvent escaping. The gasket needs to be replaced.

"The gasket has cuts and has a rough surface as shown on photo 7 and 8 (bijlage 9). The gasket should have been replaced to prevent solvent escaping. The gasket needs to be replaced.

It is not. See answer to the second question. In addition to this, as a minimum, the lid needs to be replaced, the gasket replaced, the condenser cleaned, the unit needs to be cleaned, particularly on the computer cover, the working area needs to be cleaned and solvent containers need to be removed by either recycling the used solvent and moving the recycled solvent pails to another area. Due to the condition of the unit we recommend replacing the unit."

In addition to this, as a minimum, the lid needs to be replaced, the gasket replaced, the condenser cleaned, the unit needs to be cleaned, particularly on the computer cover, the working area needs to be cleaned and solvent containers need to be removed by either recycling the used solvent and moving the recycled solvent pails to another area. Due to the condition of the unit we recommend replacing the unit.”
