## Formulier dodelijk ongeval

Locatie: A73, hmp 16.7 Li  
Gemeente: Roermond  
Dag: zondag  
Datum: 19-nov-17  
Tijdstip: 22:24

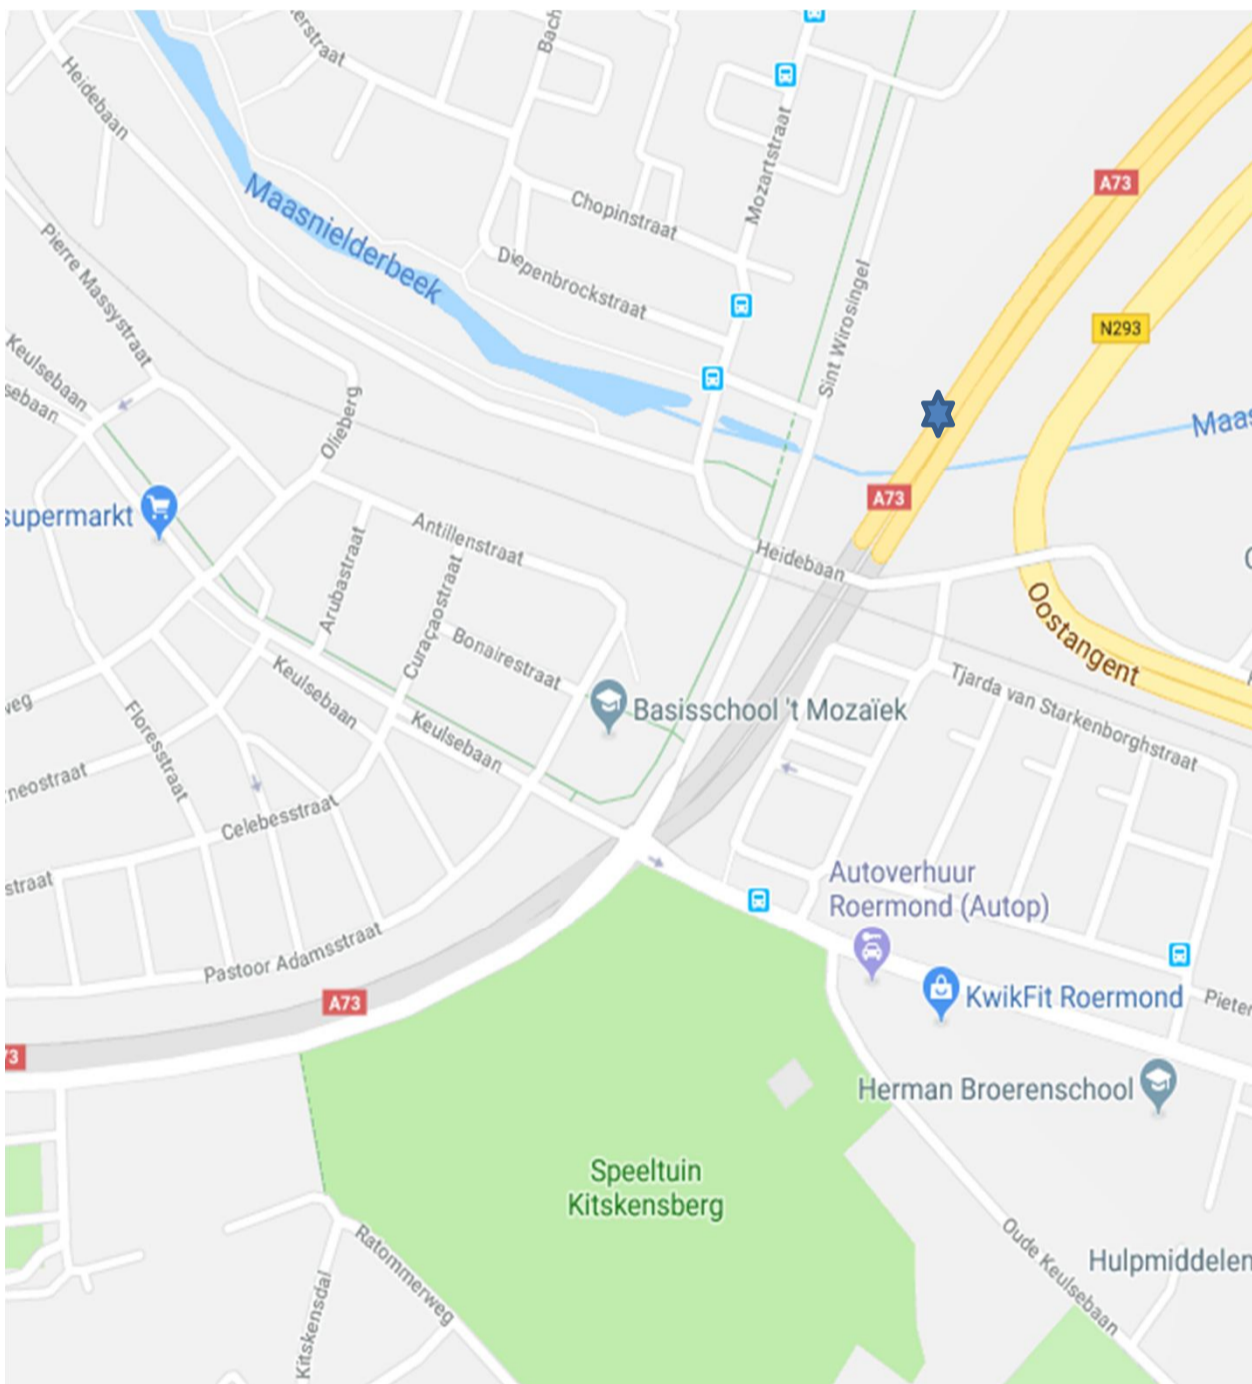
### Situatieschets en ongevallen (2012-2014) Geweb

locatie ongeval

Geen eerdere spookrijongevallen bekend. Wel eerdere spookrijmeldingen

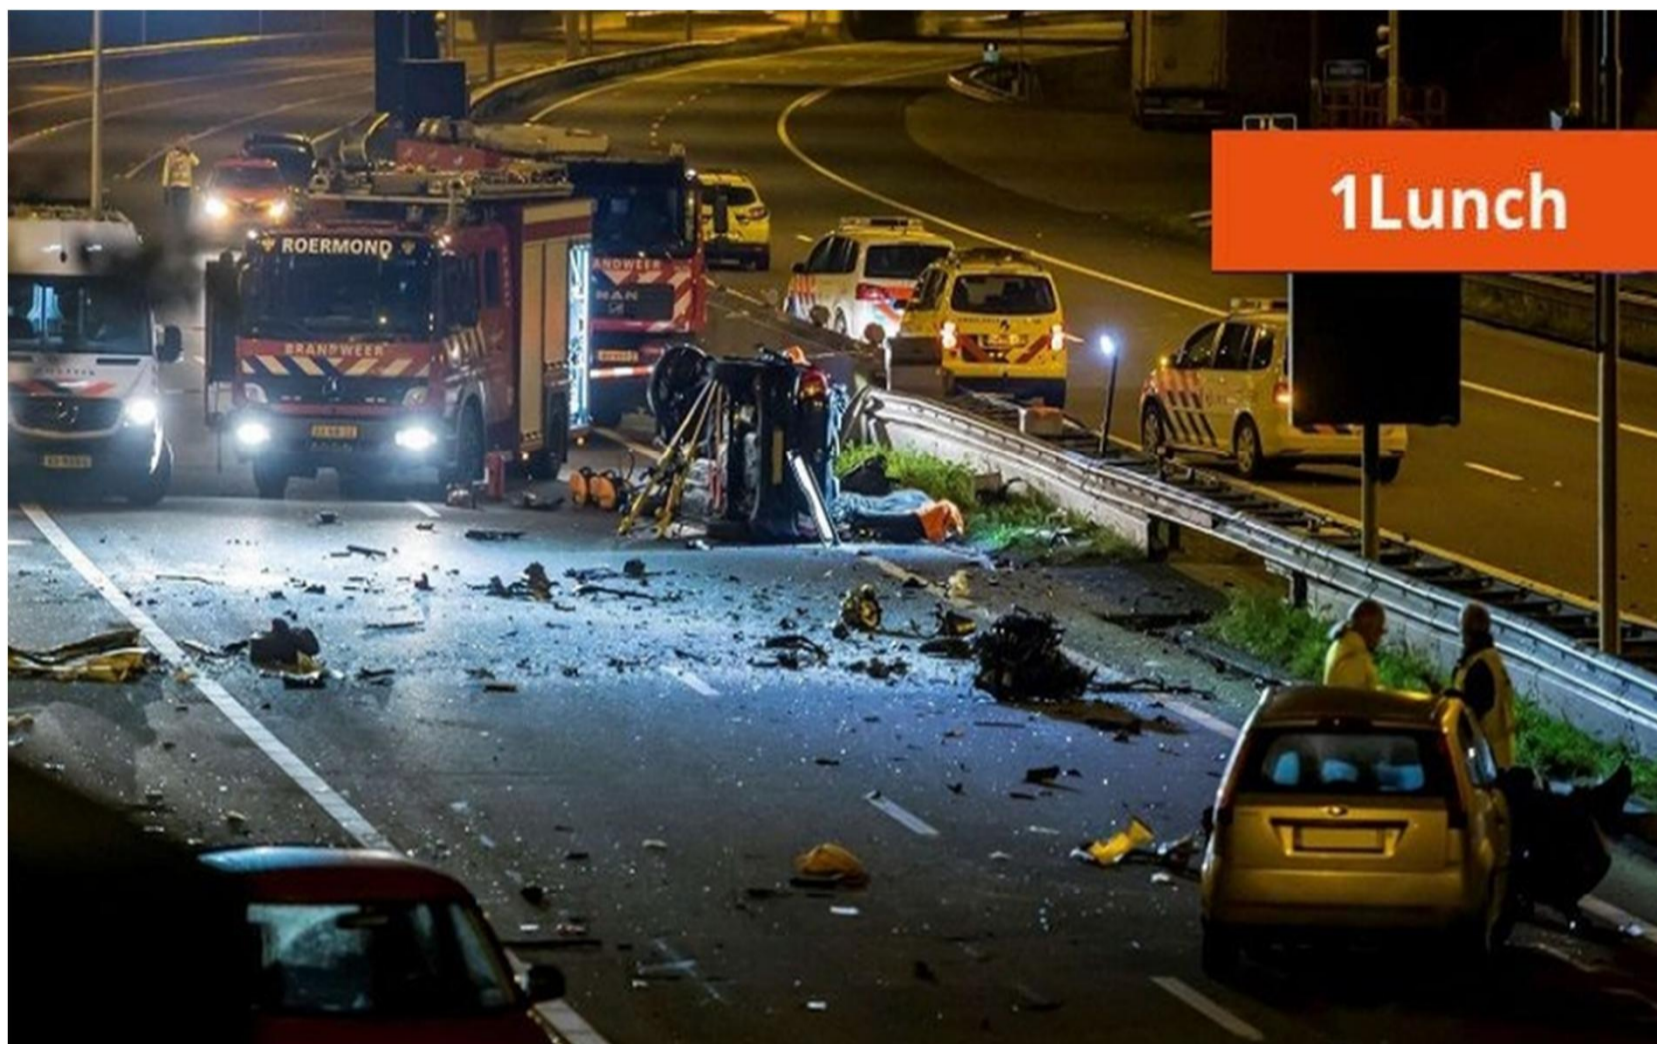
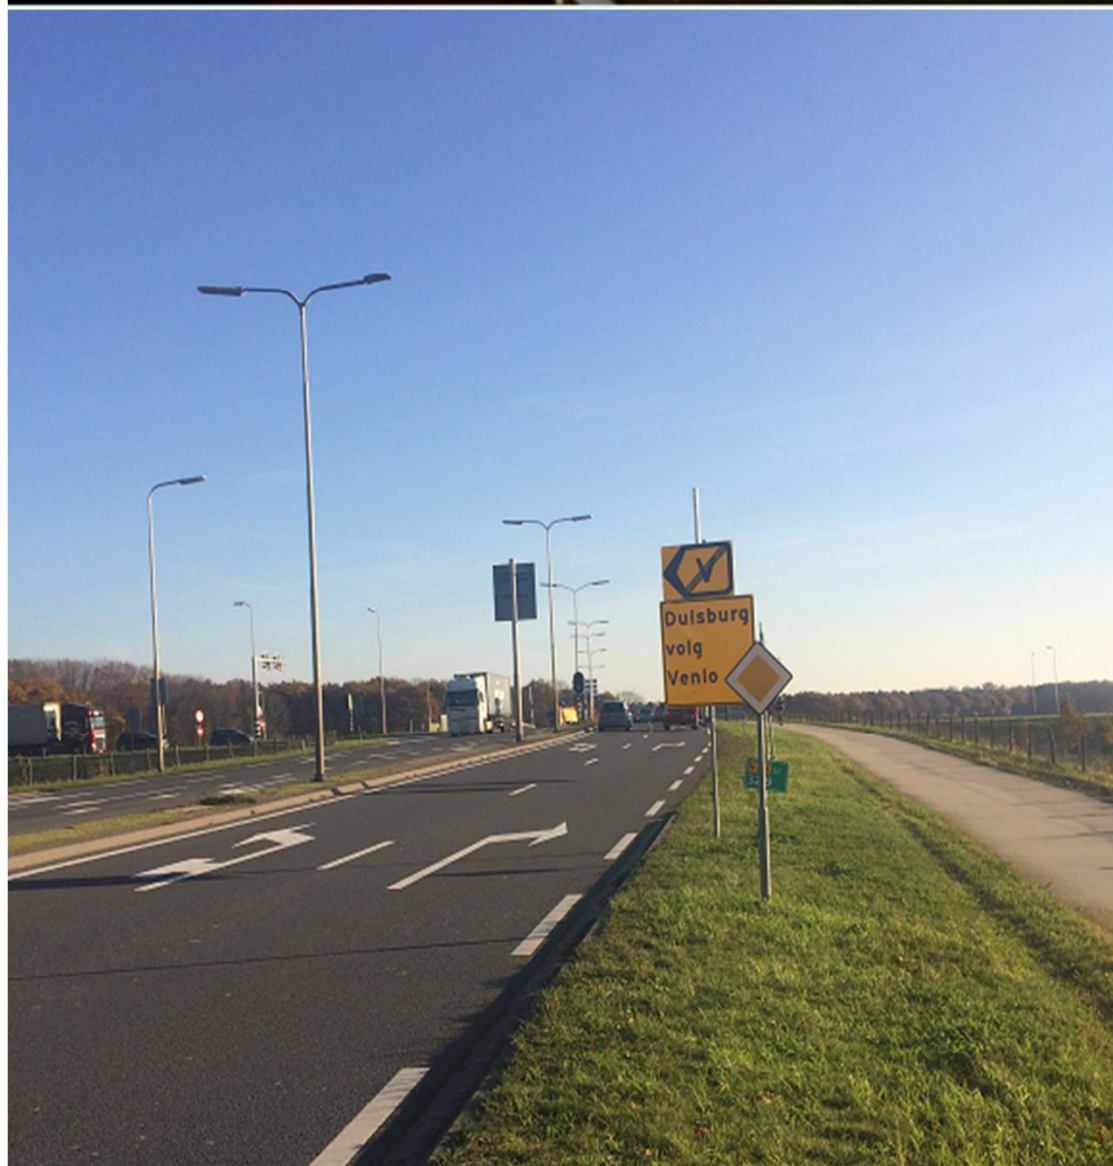
### Foto's

Rond de aansluiting maasbracht was een provinciale omleidingroute van kracht.

Deze toonde komende vanaf het ei van St Joost net voor de bewuste afrit een pijl naar links bedoeld voor de oprit na het viaduct. Dit bord met pijl is in de week na het ongeval aangepast. (zie foto)

Tijdens duisternis kun je stellen dat het gele omleidingsbord extra goed opvalt. Mogelijk dat dit heeft bijgedragen aan de foute manoeuvre van de spookrijder. Het lichtbeeld in de VRI (half vallende pijl) en de hamerkopmarkering zijn gebruikelijke aanduidingen die in het land veelvuldig worden gebruikt en ook in richtlijnen zijn opgenomen

Alhoewel conform richtlijnen is gebouwd heeft men toch aanvullende maatregelen getroffen

Er is extra bebording geplaatst en de middengeleider wordt zomogelijk nog verder verlengd

Ook is de tijdelijke bewegwijzering van een omleidingsroute, die mogelijk verkeerd geïnterpreteerd kan worden, aangepast.

Aanvullend graag nog met de provincie de (voor) bewegwijzering vanaf ei van st joost schouwen en zonodig verbeteren.
