## Boeteoplegger SZW

### Boeterapport

<b>Kenmerk</b>	411602051/01
<b>Gedagtekend op</b>	27 september 2018
<b>Naar aanleiding van</b>	Arbeidsongeval
<b>Gegevens overtreder</b>	Transportbedrijf J.A. van Wanrooy B.V. Koopvaardijweg 3 A 4906CV Oosterhout
<b>Gegevens overtreiding</b>	Datum : vrijdag 28 oktober 2016 Tijdstip : 21:00 uur Locatie : Koopvaardijweg 3 A Oosterhout
<b>Korte omschrijving overtreiding</b>	Doordat de leuning van de vaste trap op de arbeidsplaats besmeurd was met vet en mede omdat de trap niet voldoende verlicht was, kon de verbindingsweg op de arbeidsplaats niet op eenvoudige wijze, veilig en overeenkomstig zijn bestemming, door het slachtoffer worden gebruikt en is zij <sup>10.1.D</sup>
<b>Overtreiding van</b>	artikel 16, tiende lid, van de Arbeidsomstandighedenwet juncto artikel 3.14, eerste lid, van het Arbeidsomstandighedenbesluit, zijnde een overtreiding waar een bestuurlijke boete voor kan worden opgelegd volgens artikel 9.9b, eerste lid, onder c, van het Arbeidsomstandighedenbesluit.

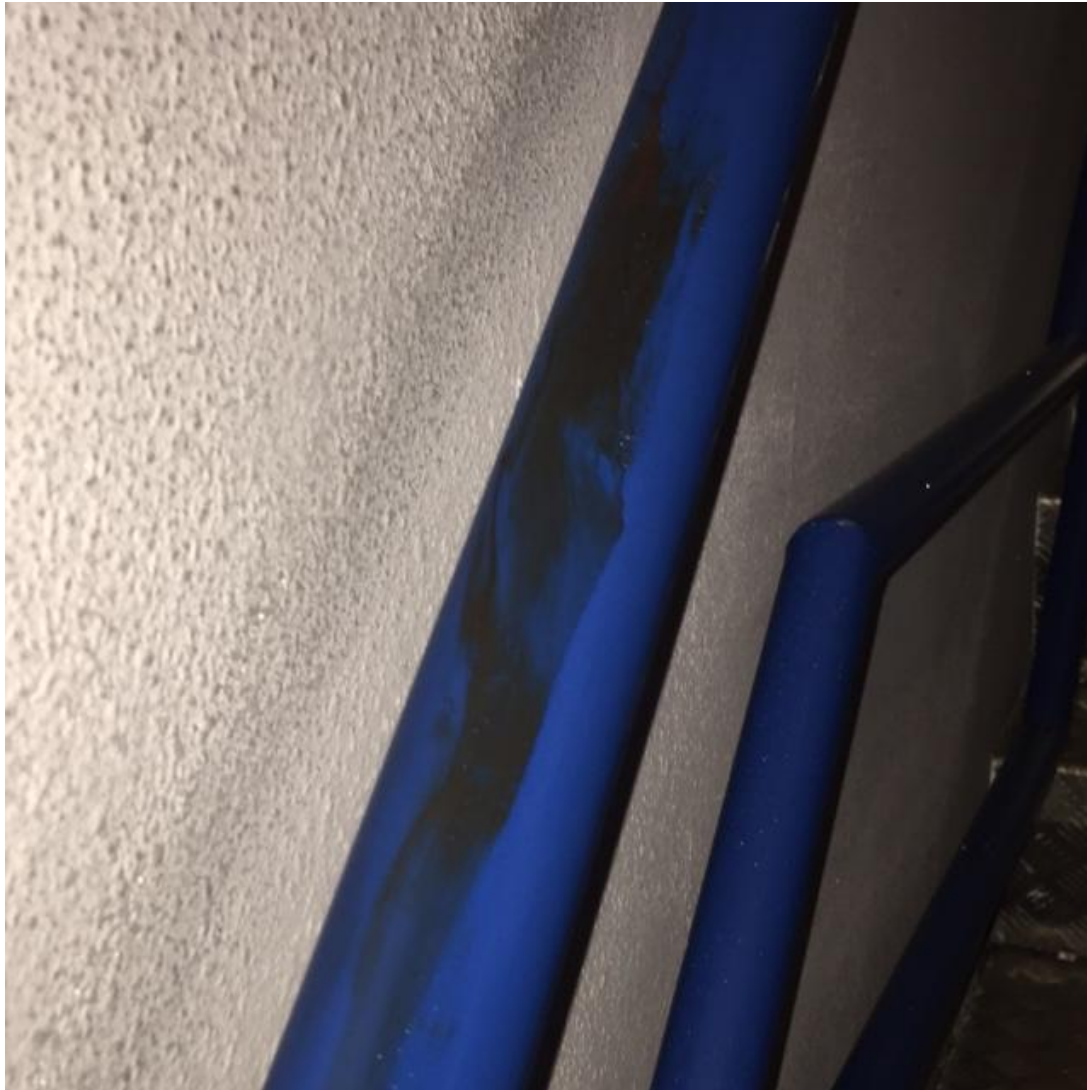
De foto van de leuning die door de heer <sup>10.2.E</sup> is genomen op de avond van het ongeval.

**Op 31 oktober 2016**, ontving ik een email van de heer <sup>10.2.E</sup> met de foto van de besmeurde leuning, die hij de avond van het ongeval had gemaakt (zie bijlage 6).

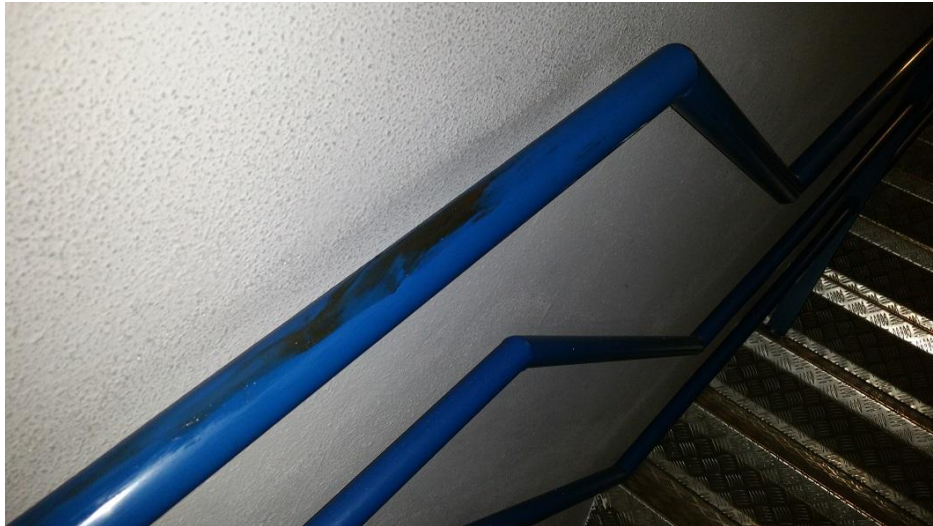
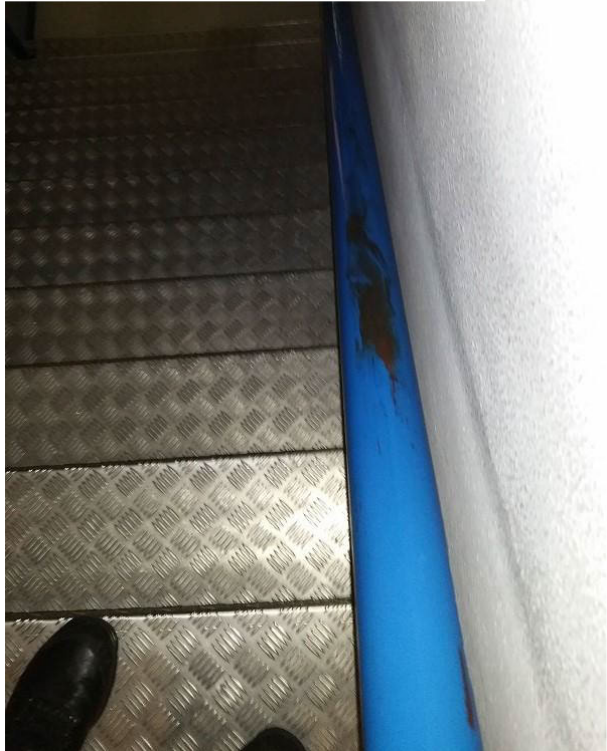
De foto's die door de politieagenten zijn genomen op de avond van het ongeval.

**Op 11 november 2016**, ontving ik van agent <sup>10.2.E</sup>, die direct na de melding van het ongeval ter plaatse was, een email met de foto's die hij genomen had (zie bijlage 7).

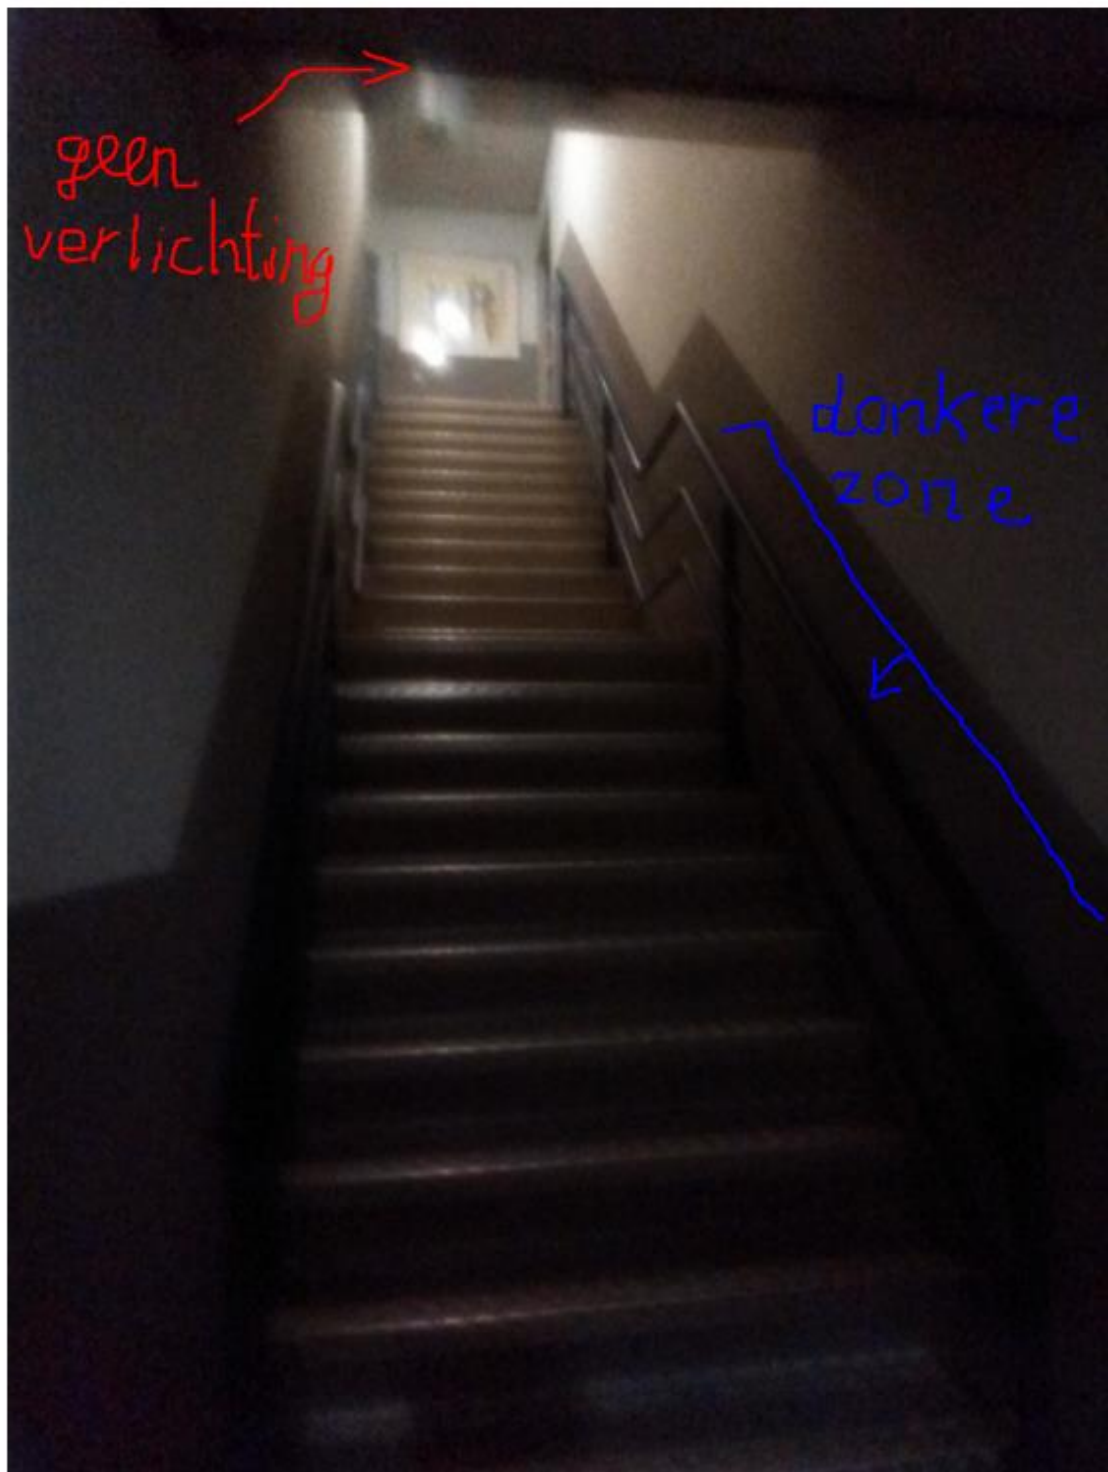
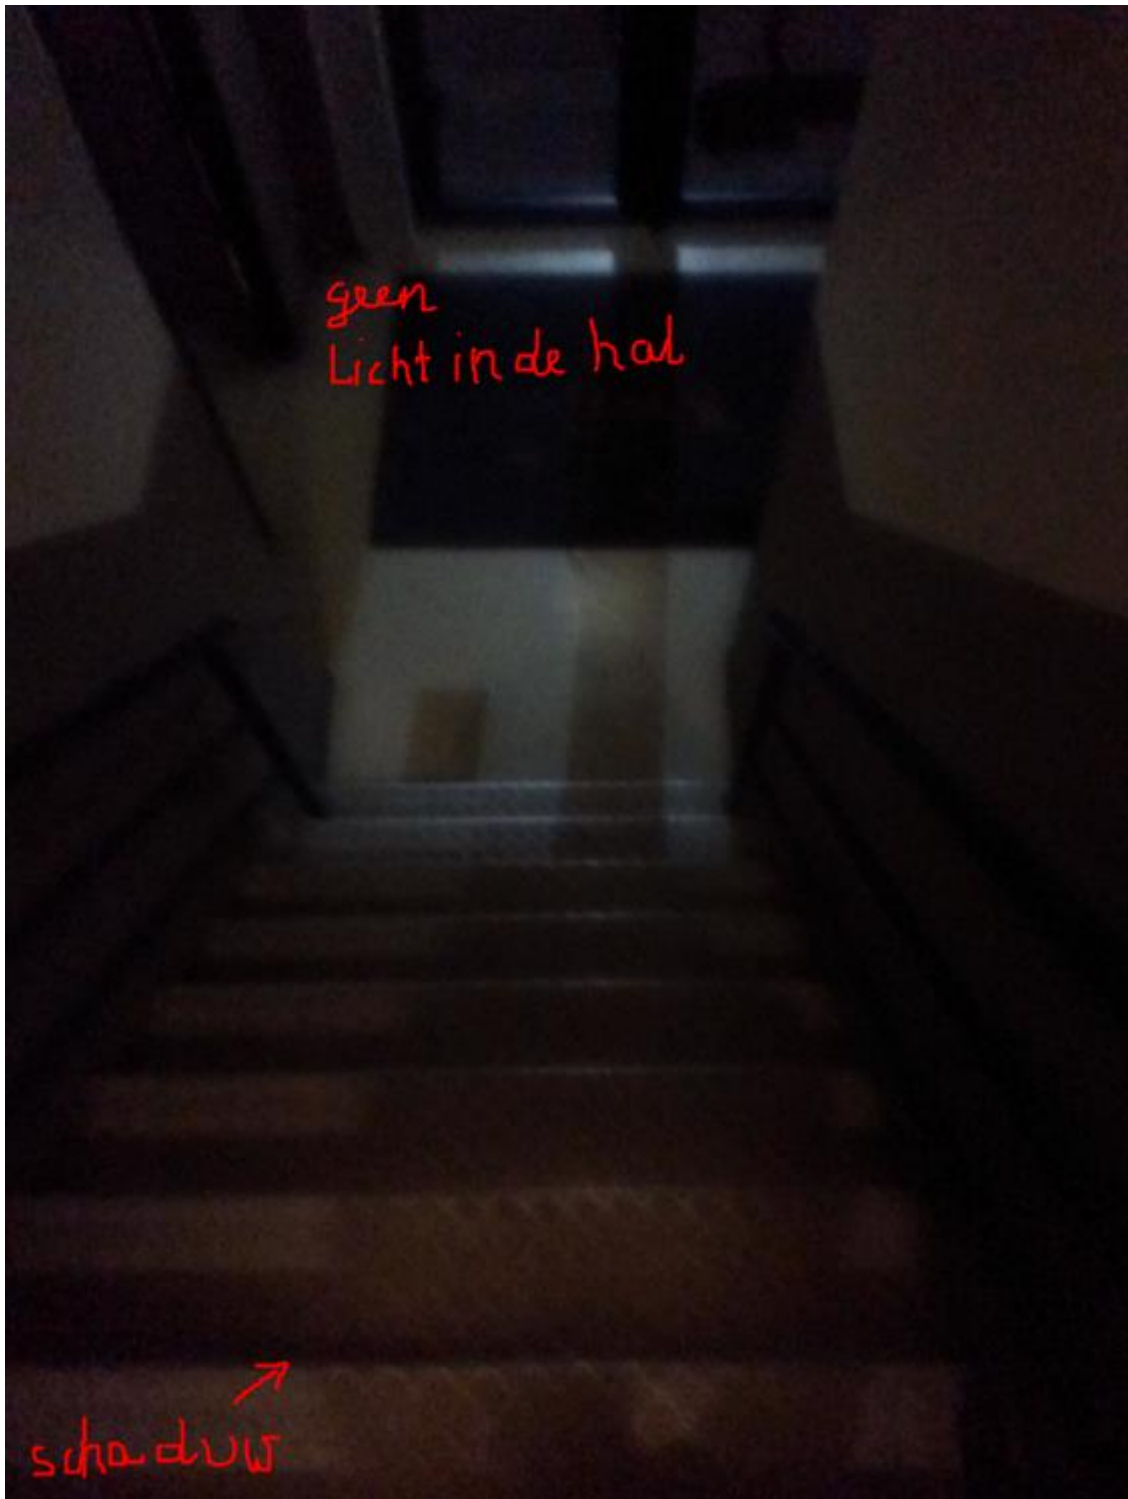
Document bestaat uit 10 pagina's  
Foto's zijn gemaakt laat in de avond als buiten donker is.

geen  
Licht in de hal

schaduw →

**Op 11 november 2016,** ontving ik een email van mevrouw <sup>10.2.E</sup> met foto's van de trap en hal die genomen zijn op een avond en de rechterhand van het slachtoffer op de avond van het ongeval (zie bijlage 8). Hierin is te zien dat de hal onderaan de trap donker is en dat zij vet op haar handen heeft.

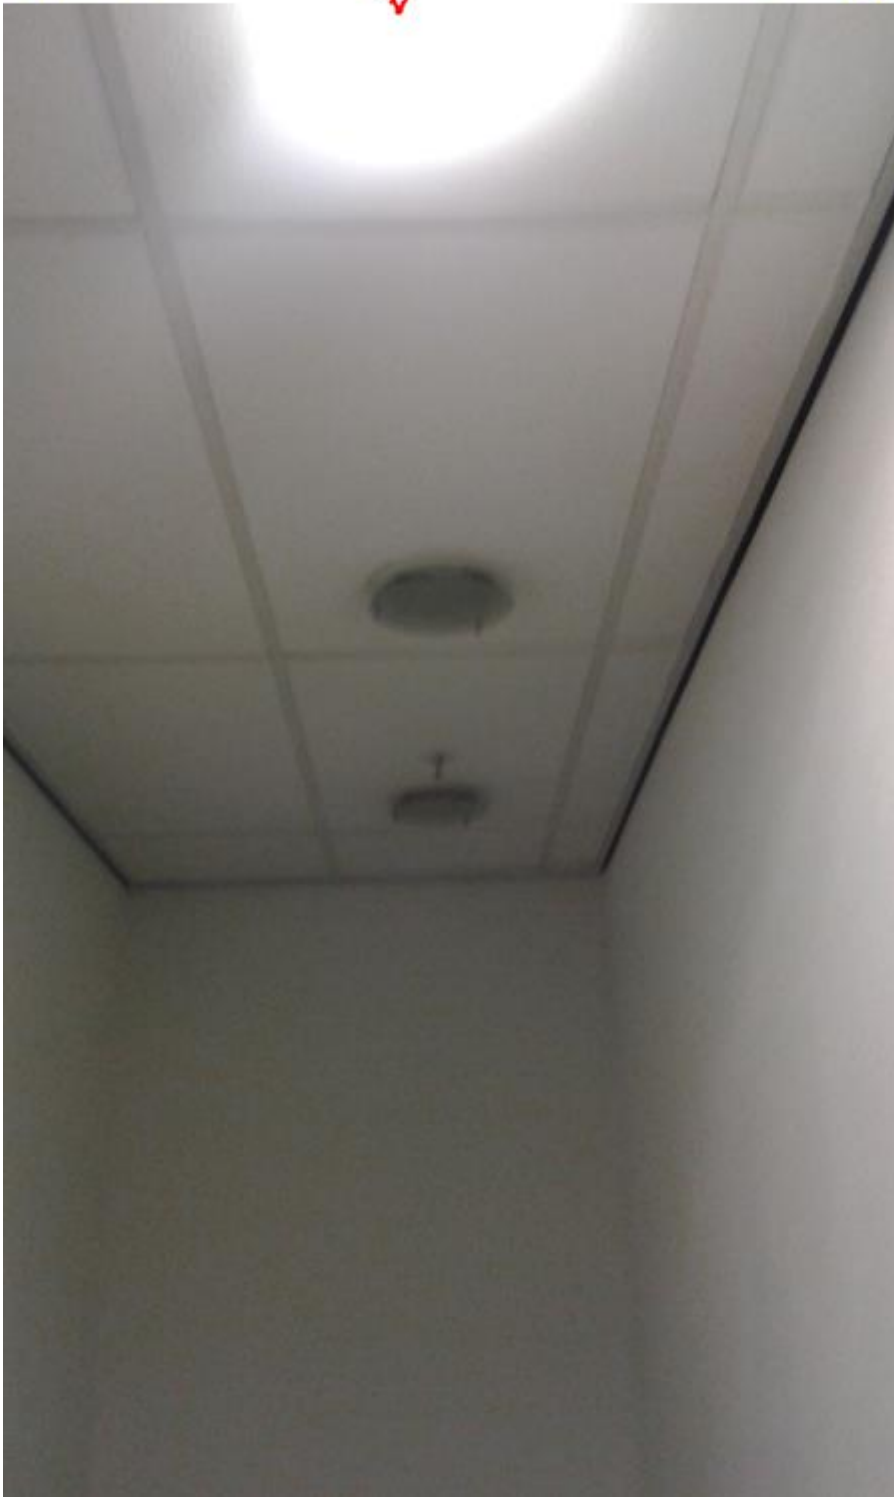
Lamp in de gang  
geen trap verlichting aan

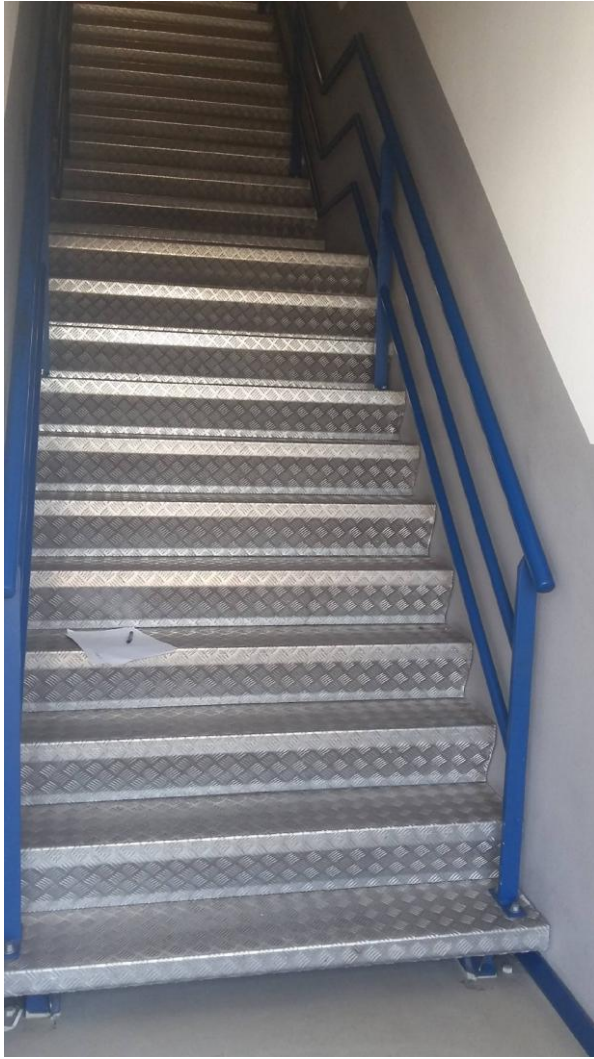
Foto 1: De trap waar het slachtoffer van is <sup>10.1.D</sup>

(onder en boven aanzicht)

Ik zag een vaste trap die bestond uit twee delen met een bordes ertussen. De treden waren bekleed met traanplaten. Aan beide zijden van de trap was een trapleuning aanwezig. Ik heb de maten van de trap opgemeten. Deze bleken mij te zijn:  
  - Breedte was 127 cm
  - Optrede was 19,5 cm
  - Aantrede was 25,5 cm  
Ik zag geen mankementen aan deze trap en heb deze in orde bevonden. Ik heb van deze trap foto's genomen (zie bijlage 10).
