## Boeteplegger SZW

### Boeterapport

<b>Kenmerk</b>	1700680/03
<b>Gedagtekend op</b>	10 januari 2018
<b>Naar aanleiding van</b>	Arbeidsongeval
<b>Gegevens overtreder</b>	Bureau Veritas Inspection and Certification The Netherlands B.V. Computerweg 2 3821AB Amersfoort  Vertegenwoordigd door: De heer <b>10.2.e</b> Zuidersingel 103 2651AH Berkel en Rodenrijs
<b>Gegevens overtreding</b>	Datum : vrijdag 25 augustus 2017 Tijdstip : 08:00 uur Locatie : Druivenstraat 3 te Breda
<b>Korte omschrijving overtreding</b>	Een daartoe bevoegde werknemer had tijdens werkzaamheden onder spanning in een hoofdverdeelinrichting onvoldoende doeltreffende maatregelen genomen om een veilig verloop van de werkzaamheden te waarborgen.
<b>Overtreding van</b>	artikel 16, tiende lid van de Arbeidsomstandighedenwet, juncto artikel 3.5, vierde lid van het Arbeidsomstandighedenbesluit, bestuurlijk beboetbaar gesteld in artikel 9.9b, eerste lid onder c van datzelfde besluit.

Naar aanleiding van een met een explosie gepaard gaande elektrische sluiting met brand tot gevolg op vrijdag 25 augustus 2017, in de hoofdverdeelinrichting op de begane grond, in het bedrijfspand van Westpoort Vastgoed BV aan de Druivenstraa

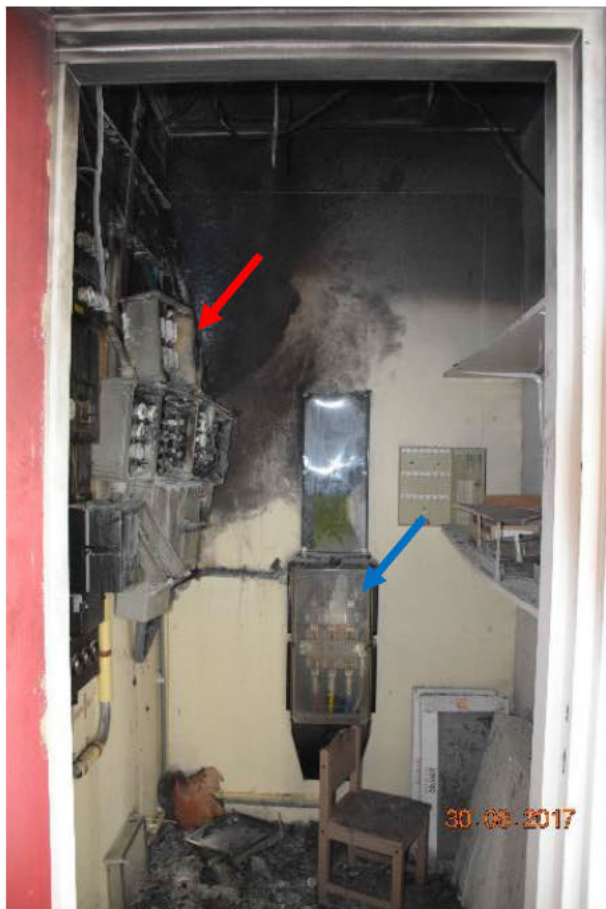
Foto 1

Het onderzoek richt zich op de hoofdverdeelinrichting op de linker muur in de meterkastruimte op de begane grond, zie foto op voorblad en foto 1 (rode pijl).

Op foto 1 is op de achter muur te zien dat in deze ruimte ook de 'hoofdaansluiting' van het pand Druivenstraat 3 is gesitueerd (blauwe pijl). De hoofdaansluiting was nog in takt. De mespatroonhouders in de aansluitkast van de energieleverancier waren voorzien van zogenoemde 'doorverbind messen', zie foto 2 in de rode cirkel.

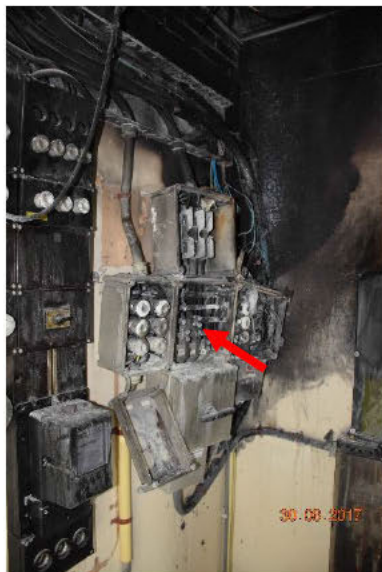
Foto 3.

In de Halyester (merk) hoofdverdeelinrichting, op de linker muur, heeft zich een explosie voltrokken, welke, zo het zich laat aanzien, is ingeleid door een sluiting tussen twee spanning voerende fase geleider rails. De fase geleider rails bevonden zich in een zogenoemde railkast. In foto 3 is deze railkast de middelste van de drie horizontaal naast elkaar gelegen kunststof compartimenten, aangegeven met de rode pijl. Volgens enkele aanwezigen is de sluiting/explosie gepaard gegaan met een steekvlam c.q. vlamboog.

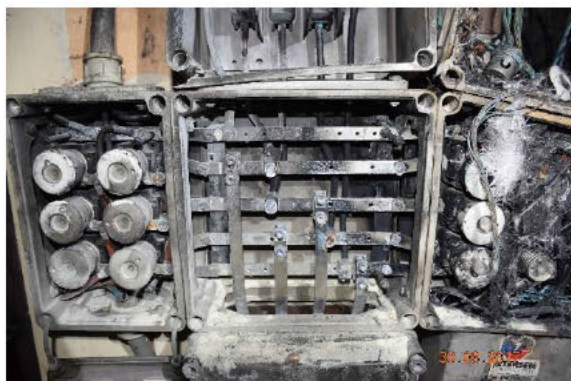
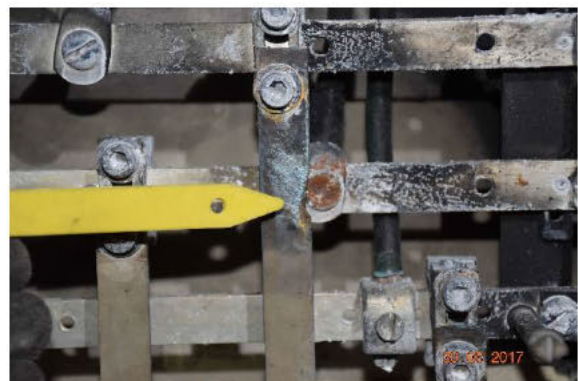
Op foto 4 en 5 ziet u meer gedetailleerde foto's van het punt van inleiding.

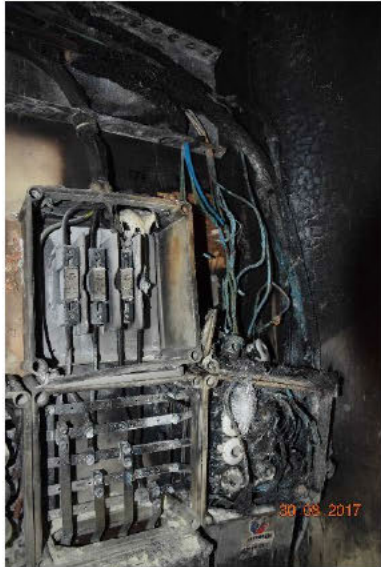
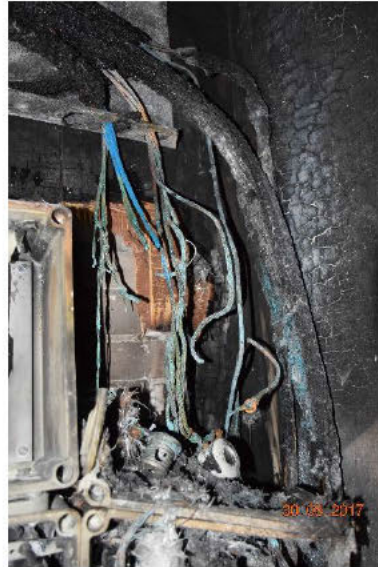
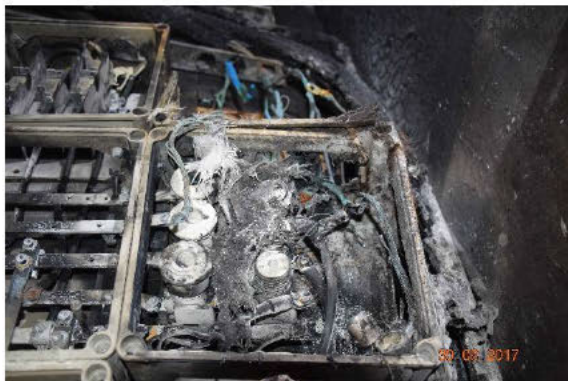
Door de eigenschap van de substantiële toename in volume, van de nevel en de gaswolk is tevens verklaarbaar dat de explosie tevens op andere plaatsen in de verdeelinrichting is uitgetreden c.q. explosieve schade heeft aangericht en wel in de kasten te zien op de foto's 9 tot en met 11.

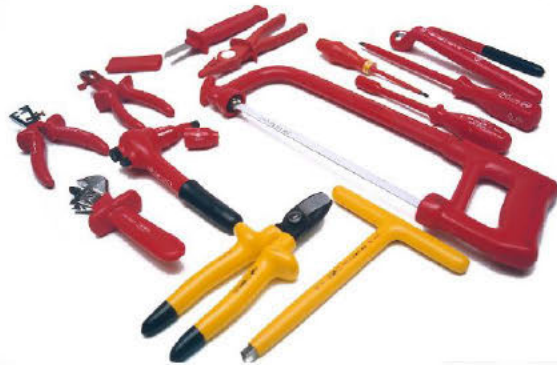
Afb. 14

Tot slot vindt u hieronder een afbeelding van een gebruikelijke set 'geïsoleerd veiligheidsgereedschap', welke ook gebruikt mogen worden in de uitzonderlijke gevallen van 'elektrotechnische werkzaamheden' aan of in de nabijheid van een elektrische installatie'.

Duidelijk is te zien dat er verschillende lengtes van het ongeïsoleerde deel van het (dubbel) geïsoleerde gereedschap worden gehanteerd.

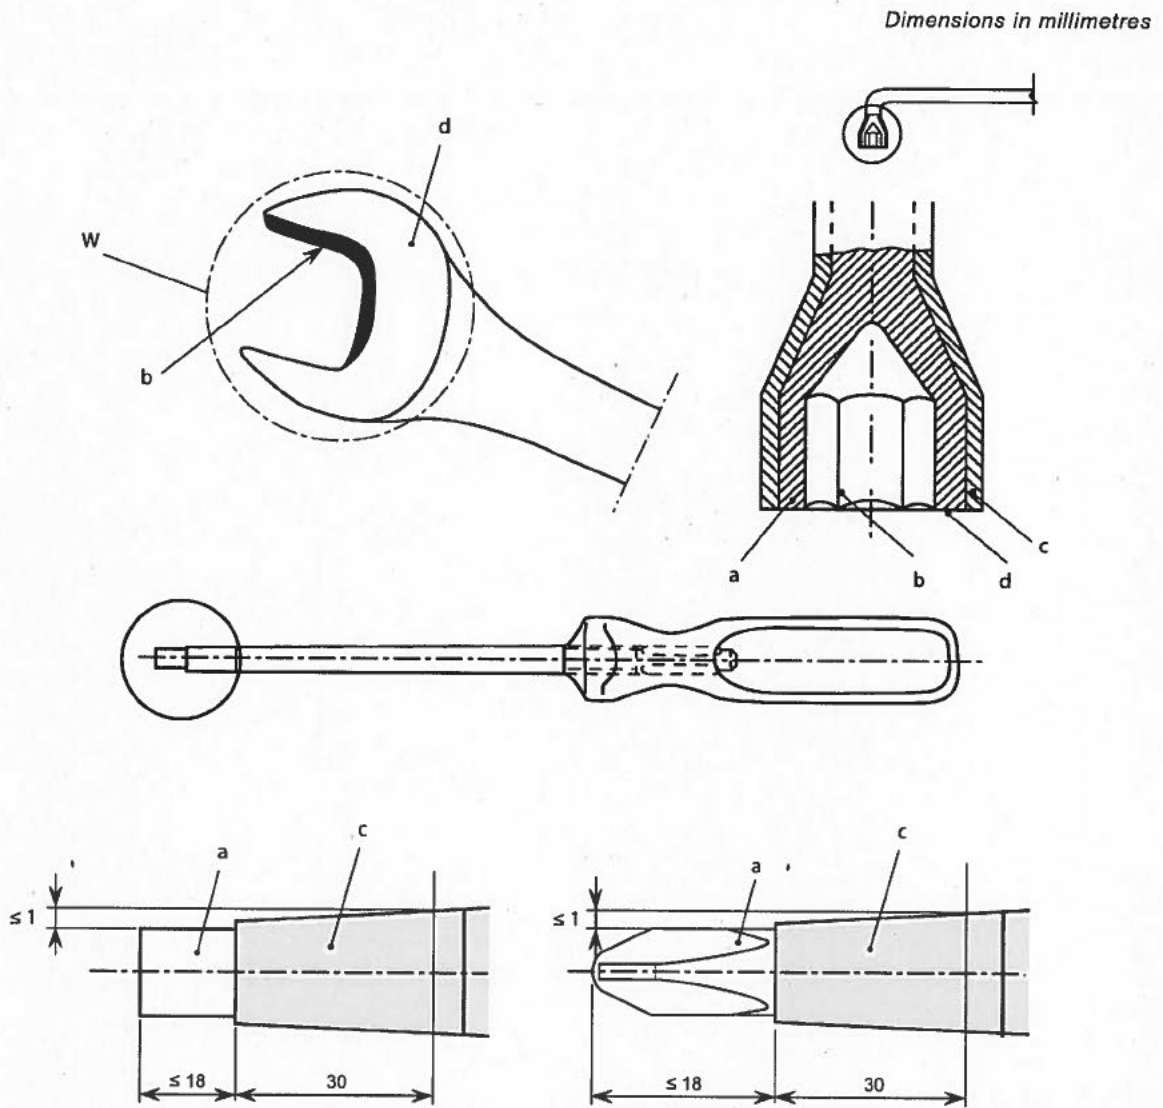
For screwdrivers, an uninsulated conductive area having a maximum length of 18 mm is permissible on the working head (see Figure 4).
