## **Inventariserend onderzoek Thermisch Gereinigde Grond in Rijkswaterstaat- werken**

**29 mei 2019**

<b>Titel</b>	Inventariserend onderzoek Thermisch Gereinigde Grond in Rijkswaterstaat- werken
<b>Opdrachtgever</b>	Rijkswaterstaat-WVL
<b>Projectleider</b>	Martijn Mekking
<b>Auteur(s)</b>	René Takens, Edward Wacker, Lesley Smit
<b>Projectnummer</b>	1248710
<b>Aantal pagina's</b>	64
<b>Datum</b>	29 mei 2019
<b>Handtekening</b>	Ontbreekt in verband met digitale verwerking. Dit rapport is aantoonbaar vrijgegeven.

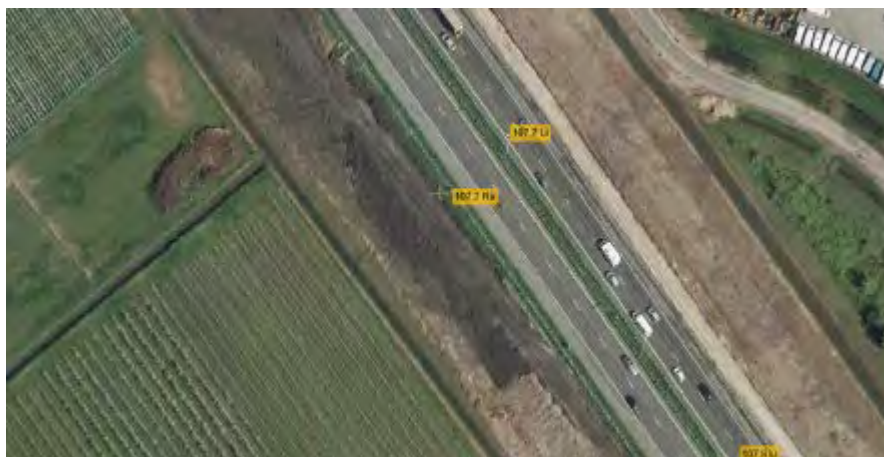
Op basis van de luchtfoto's wordt aangenomen dat er geen isolatiemaatregelen zijn getroffen, anders dan het aanbrengen van een asfaltverharding. Tevens wordt aangenomen dat de TGG direct op het maaiveld is opgebracht.

Figuur 4.1 Luchtfoto 2009 (bron: Globespotter), verbreding A2, km 107.7

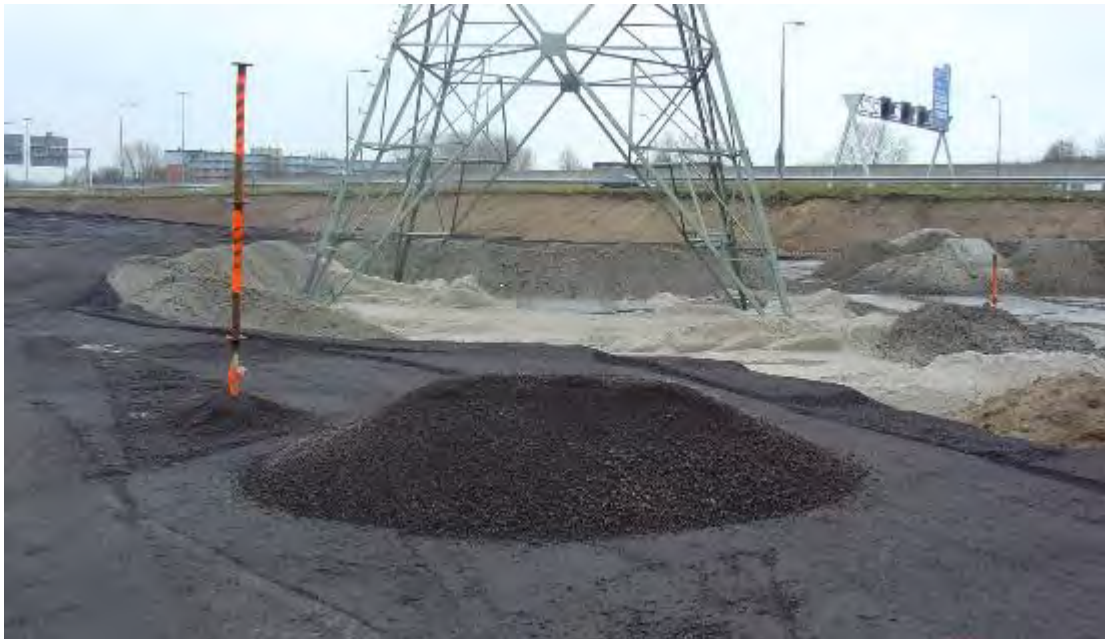
Figuur 4.2 Locatiefoto ten tijde van demping in 2007 (bron: medewerker Rijkswaterstaat)

Het papieren archief wordt gedigitaliseerd en is waarschijnlijk in mei 2019 gereed. Tijdens het archiefbezoek bij RWS Den Bosch (voor een andere locatie) is een geotechnisch advies voor de Steenkamerplas gevonden. Dit betreft een algemene beschouwing waar TGG niet in genoemd wordt.

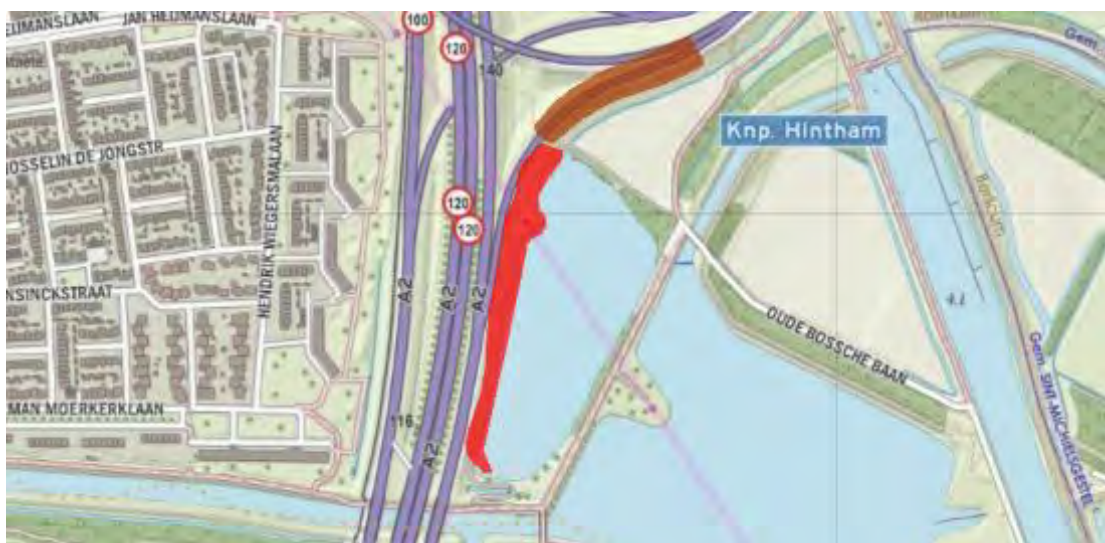
Figuur 4.3 Ligging TGG (rood) en AVI-bodemas (bruin) bij de Stenen Kamerplas, knooppunt Hintham

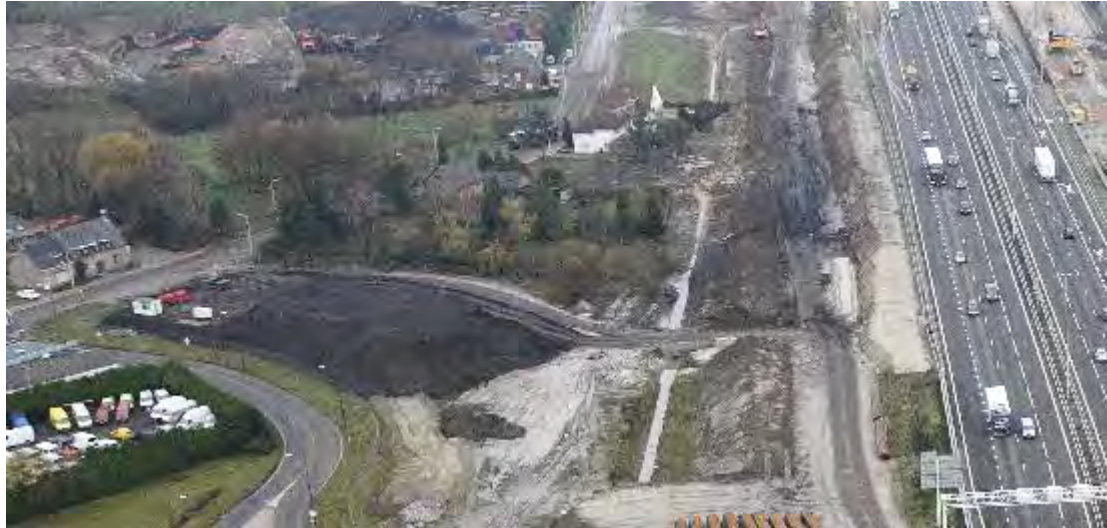
Figuur 4.4 Foto A2 nabij afrit 31, 28 november 2007 (bron: Beeldbank RWS, ID321470, Joop van Houdt)

“Veldhoven” verwijst waarschijnlijk naar het gedeelte van de A2 noordelijk van knooppunt de Hogt; afrit 32 (Veldhoven-Zuid) en/of 31 (Veldhoven) en wellicht 30a (Meerhoven-Zuid). Dit betreft een circa 3,6 km lang traject. Op een luchtfoto ten tijde van de aanleg is bij afrit 31 een depot zwarte grond zichtbaar, met een bouwkeet van aannemer Martens en van Oord (leverancier van TGG).

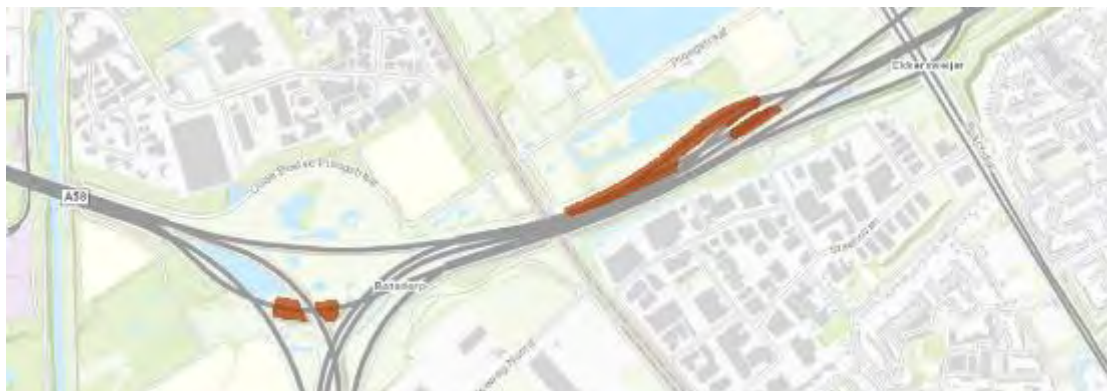
De terpen van AVI-bodemassas zijn aangelegd door dezelfde aannemer die ook de terpen bij locaties A4 Halsteren en A4 Bergen op Zoom heeft ontworpen. In die terpen is onder het bodemas een laag thermisch gereinigd zand toegepast als ophoogzand (1,00 tot 1,15 m dik). Indien zowel onder de toepassing van bodemas bij Batadorp als Ekkerswijer een ophoging met TGG aanwezig is, dan heeft deze op basis van de hoeveelheden in de gevonden BBK-meldingen een dikte van circa 1,1 meter. In het basisrapport is aangegeven dat de onderkant van de AVI-bodemassas tussen 17,6 en 18,0 meter +NAP ligt (deze waarden zijn afgeleid uit de as built tekeningen). Als er inderdaad een ophooglaag van TGG is toegepast, dan ligt de basis daarvan tussen 16,5 en 17,9 m+NAP. De terpen van bodemas maken reeds onderdeel uit van een monitoringsprogramma.

Figuur 4.5 Toepassing AVI-bodemassas Batadorp en Ekkerswijer (Bron: GIS-bestand en basisrapport)

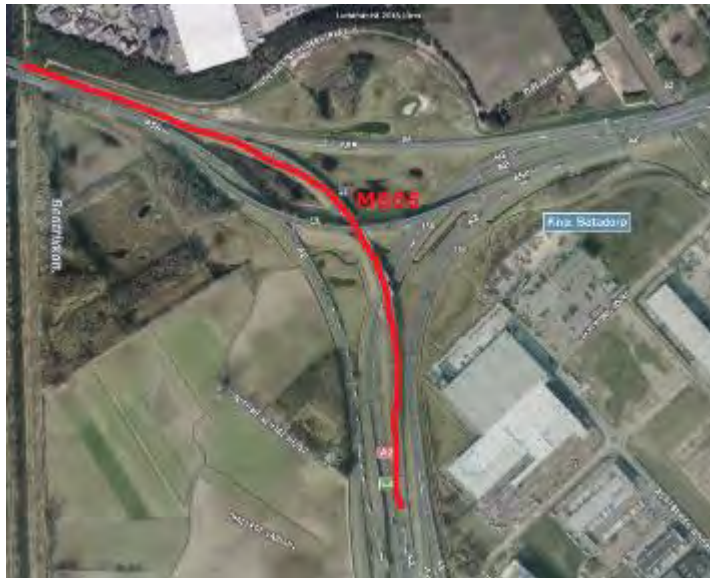
Figuur 4.6 Globale ligging MB05 (bron: RWS medewerker)

Hierbij zijn meer dan 300 BBK-meldingen gevonden, waarvan is vastgesteld dat voor meerdere het ATM-zand en inderdaad TGG betreft wat is toegepast binnen MB05. Daarna is nagegaan waar MB05 zich bevindt binnen knooppunt Batadorp. Andere medewerkers die destijds bij het project betrokken zijn geweest geven aan dat As MB05 loopt van A2 Re 12,4 tot A2 Re 13,7. Dit is de hoofdrijbaan vanaf Randweg Eindhoven door knooppunt Batadorp in de richting van Tilburg. In de volgende figuur is de globale ligging aangegeven.

Er zijn enkele revisietekeningen (van de uitvoering van de verharding) meegestuurd met daarop in rood omcirkeld de notering MB05. Dwarsdoorsnedes zijn echter niet bekend. De lengte is circa 1300 meter op basis van de aangegeven kilometrering.

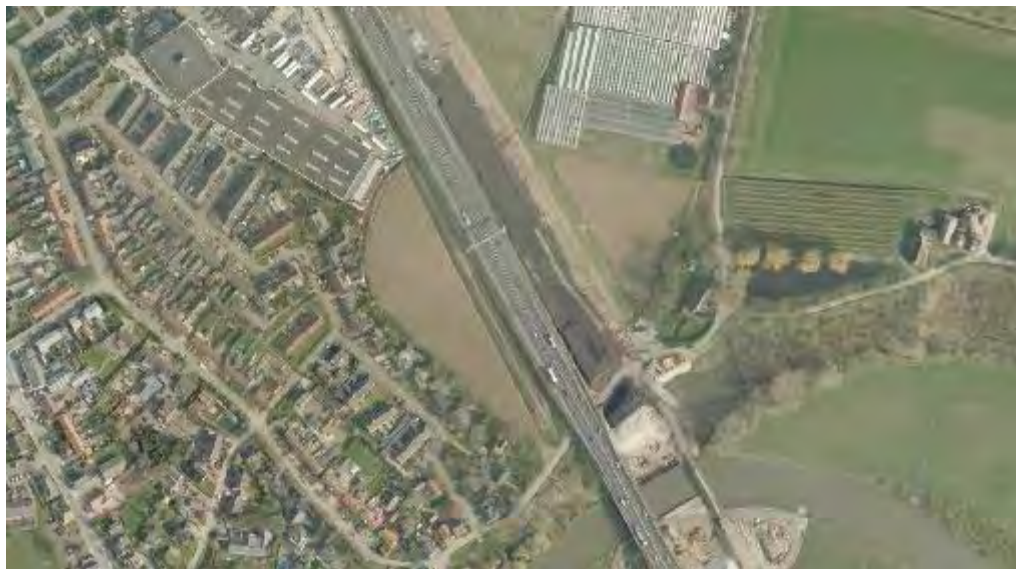
Figuur 4.7 Luchtfoto 2008 (bron: Globespotter), A2 aanleg brug over de Linge

Op basis van gegevens in DINO-loket bevindt de kleilaag zich niet overal volledig onder het werk. De bodem bestaat deels uit zand. Hierdoor is er niet volledige afdichting aan de onderzijde. Er is niet bekend of er isolerende maatregelen aan de bovenzijde zijn getroffen, anders dan de asfaltverharding van de rijbaan.

Deze locatie ligt grotendeels in of nabij een natuurgebied (uiterwaarden / oevergebied van de Linge). Er bevinden zich weilanden in de omgeving, waar mogelijk veedrenking kan plaatsvinden.

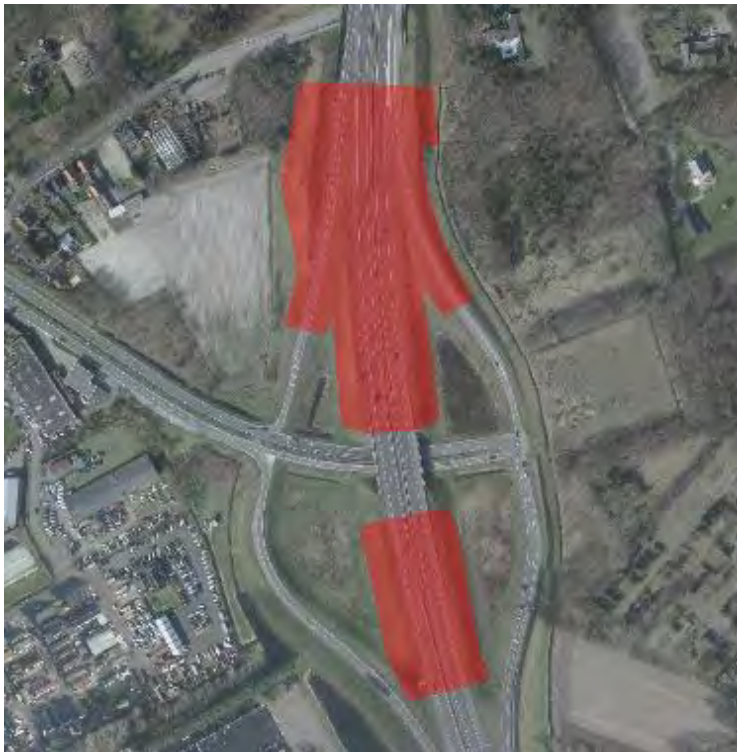
Er is sprake van een duurzame bovenafdichting en uit de inspectie van 2010 blijkt het te voldoen aan de ontwerpisen. Aan de onderzijde is plaatselijk sprake van veen of klei in de oorspronkelijke bodem, maar niet in alle boringen die in DINO-loket zijn opgenomen. Daarom is er geen volledige afdichting aan de onderzijde. De omgeving is niet gevoelig.

*Figuur 4.8 Luchtfoto 2017 (bron: Globespotter), locatie 9.1: A4, aansluiting op de Randweg Oost / N286 in Bergen op Zoom. In rood de toepassing van TGG*

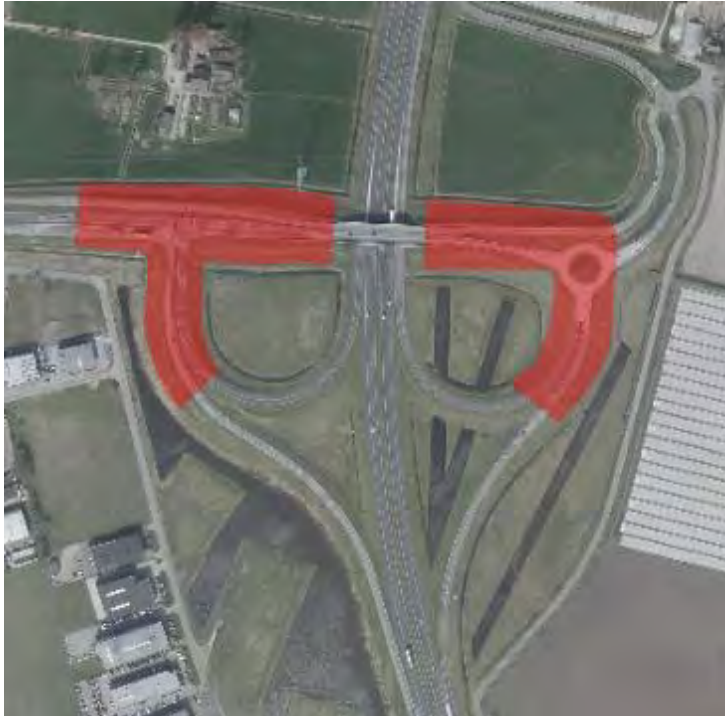
Figuur 4.9 Luchtfoto 2017 (bron: Globespotter), locatie 9.2: A4, aansluiting op de Randweg Oost / N286 in Halsteren. In rood de mogelijke toepassing van TGG

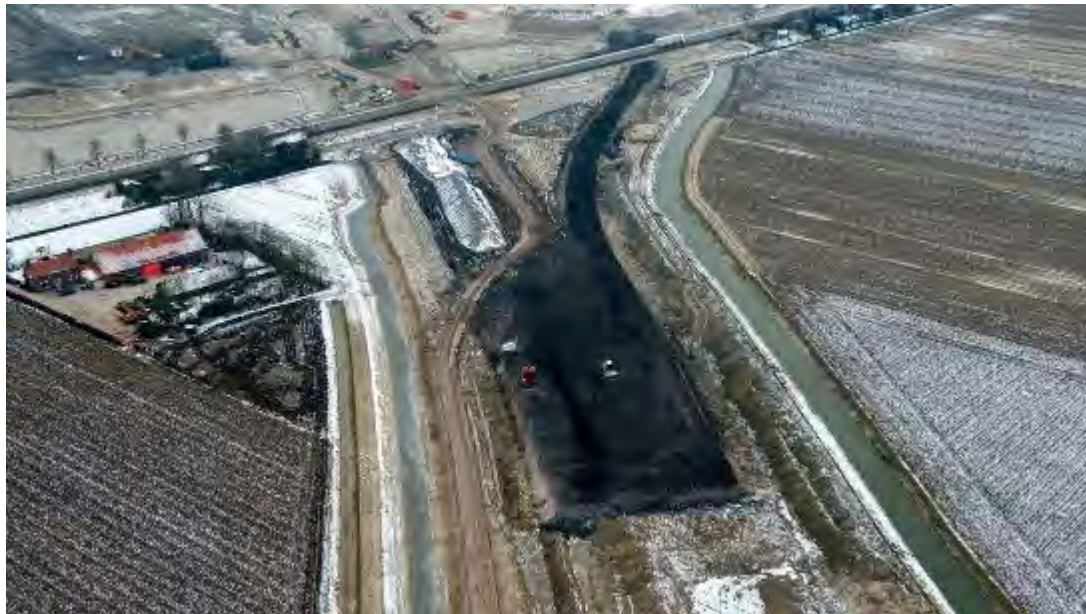
*Figuur 4.10 Foto locatie 10: Aanleg A4 12 februari 2013, bron: Rijkswaterstaat*

Er zijn geen gegevens over de NAP-hoogte van de onderzijde van de toepassing van TGG. Op enkele foto's is zichtbaar dat het materiaal direct op het oorspronkelijke maaiveld is opgebracht. Hier is bij de effectenbeoordeling vanuit gegaan.

Tevens is aangenomen er geen isolatiemaatregelen zijn getroffen, anders dan het aanbrengen van asfaltering.

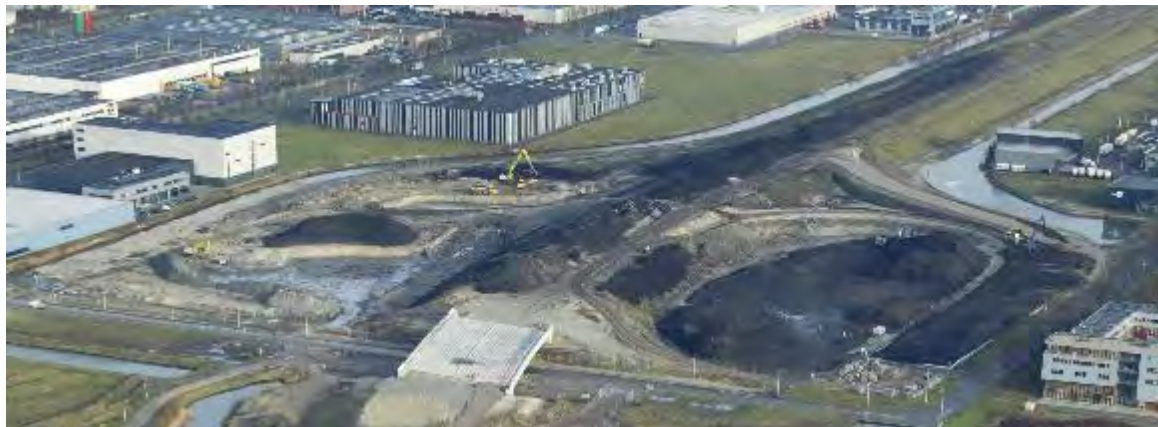
Naast TGG is er binnen vak G ook AVI-bodemas toegepast. In het kader van deze IBC-toepassing vindt er monitoring van vak G plaats. Hieruit blijkt dat in vak G de concentraties aan arseen, molybdeen en chloride de streefwaarden in het grondwater overschrijden. Tevens is aangetoond dat in enkele terpen de drooglegging van de AVI-bodemas niet voldoende is. Er moet daarom rekening mee worden gehouden dat dit mogelijk ook geldt voor de TGG-toepassingen. Uit de monitoring blijkt dat de GHG in vak G varieert van 0,1-NAP tot 0,28-NAP.

Figuur 4.11 Werkzaamheden aanleg Westrandweg km 13.5, 10 januari 2011 (bron: beeldbank Rijkswaterstaat)

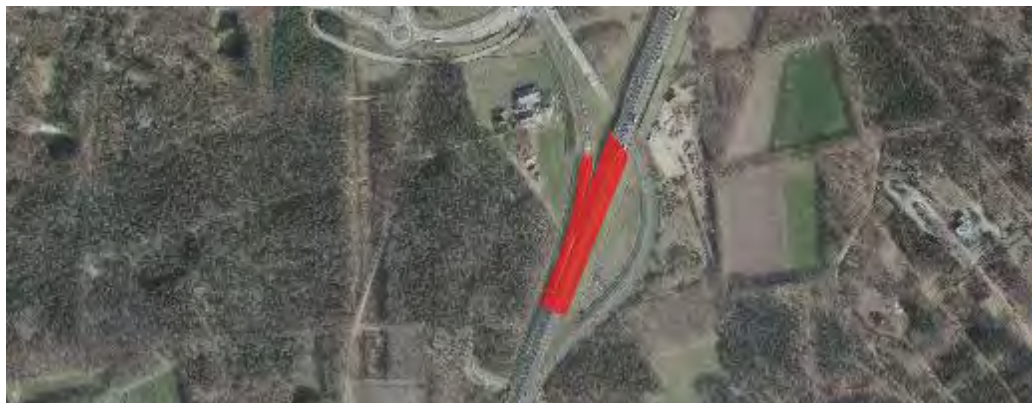
- Middenberm is verhard met STAB (steenafvalbeton), regenwater wordt afgevoerd
- Rijbaan (asfaltverharding) is onderdeel van de afdichting
- Schouder/berm: 7 - 10 cm Trisoplast, afgespoten met bitumen, tegen invloed dooizout
- Berm/talud: HDPE-folie voor zover noodzakelijk (niet over gehele lengte van het talud)

Figuur 4.12 Luchtfoto 2017 (bron: Globespotter), Knooppunt Paalgraven. In rood de toepassing van TGG

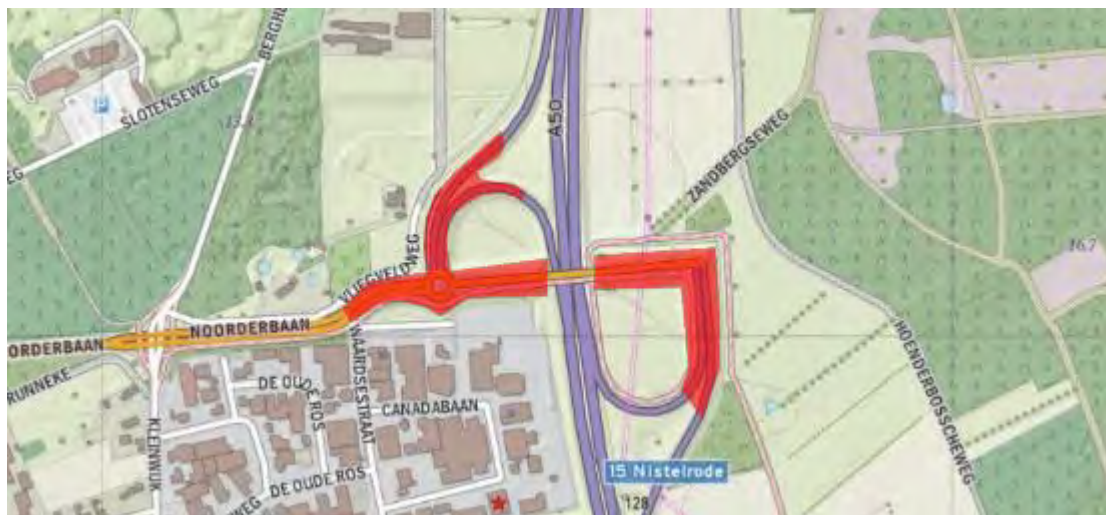
Op basis van het Actueel Hoogtebestand Nederland is in onderstaande figuur een inschatting gemaakt van het gebied waarbinnen TGG als ophoogzand zou kunnen zijn gebruikt. Het betreffen oppervlaktes van respectievelijk maximaal 11.000 en 14.000 m<sup>2</sup> (totaal 25.000 m<sup>2</sup>). De maximale hoogte is circa 20 m +NAP, maaiveld van de omgeving ligt op 12,8 á 15,0 m +NAP. De maximale dikte van het pakket TGG is waarschijnlijk 4,5 meter (op basis van hoogte van het werk, maaiveldhoogte en algemene gegevens over opbouw van wegen). Op basis van de omvang van de terpen is niet meer dan respectievelijk 35.000 en 20.000 m<sup>3</sup> TGG toegepast. Dit is op basis van een absoluut worst case inschatting. Maar mogelijk zal het een veel kleiner volume betreffen. Van afdichting anders dan de aanwezige asfaltverharding is verder niets bekend.

Figuur 4.13 A50, afrit 15, Aansluiting Nistelrode. Ligging mogelijke toepassing TGG.

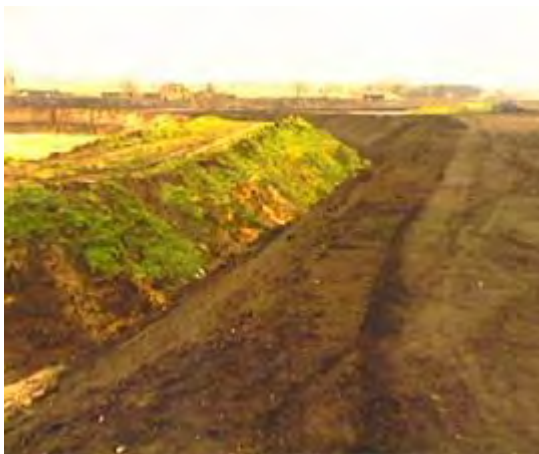
De meest waarschijnlijke toepassingslocatie voor TGG is de aansluiting Vosdonk (gezien de benodigde ophoging en het feit dat bekend is dat de toepassing een aansluiting betreft). In de beeldbank van Rijkswaterstaat is een tevens foto aanwezig waarin bij aansluiting Vosdonk (afrit 19) toepassing van zwarte grond zichtbaar is (zie onderstaande foto's). Er is geen omschrijving over de werkzaamheden bij deze foto. Het is echter waarschijnlijk dat deze toepassing TGG betreft.

*Figuur 4.14 A58 omlegging Etten-Leur, vermelding toepassing TGG (bron: beeldbank RWS, ID173220, 6 februari 1998, Rens Jacobs).*

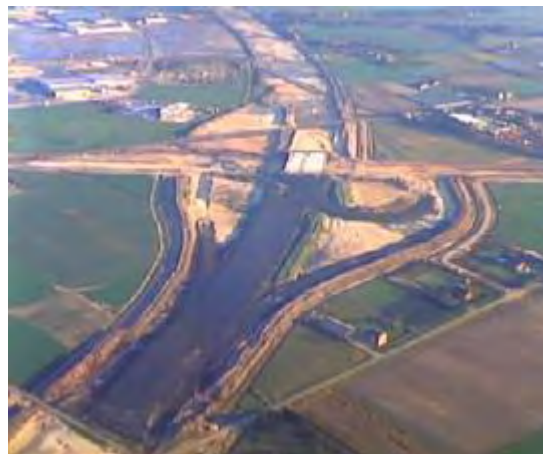
*Figuur 4.15 A58 omlegging Etten-Leur, knooppunt Vosdonk. (bron: beeldbank RWS, ID171915, 26 januari 1998, Bart van Eyck).*

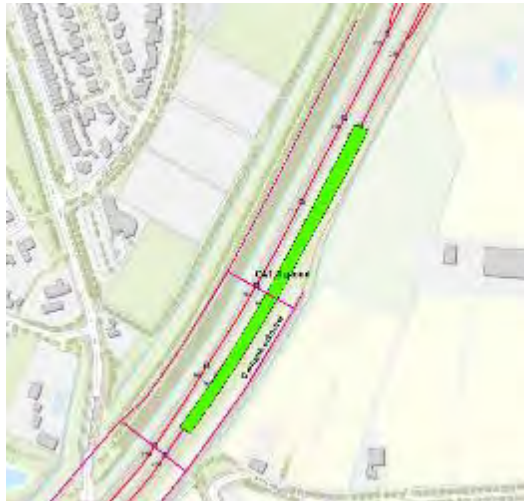
Van Rijkswaterstaat Zuid-Nederland is een GIS-bestand ontvangen waarin twee toepassingen van categorie 2 grond zijn aangegeven. De ligging is weergegeven in onderstaande figuur. Elke weergegeven contour heeft een oppervlakte van circa 5.000 m<sup>2</sup>. Het GIS-bestand bevat verder geen informatie of dit TGG betreft.

Figuur 4.16 Locatie 14.2 A58 omlegging Etten-Leur, vermelding toepassing cat 2 grond km 76.958 - 76.608 (bron: GIS-bestand RWS ZN).

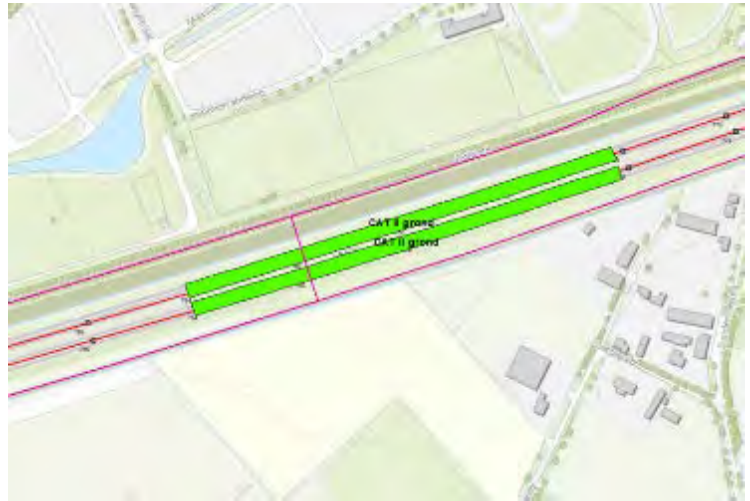
Figuur 4.17 Locatie 14.3 A58 omlegging Etten-Leur, vermelding toepassing cat 2 grond km 778.008 - 78.408 (bron: GIS-bestand RWS ZN).

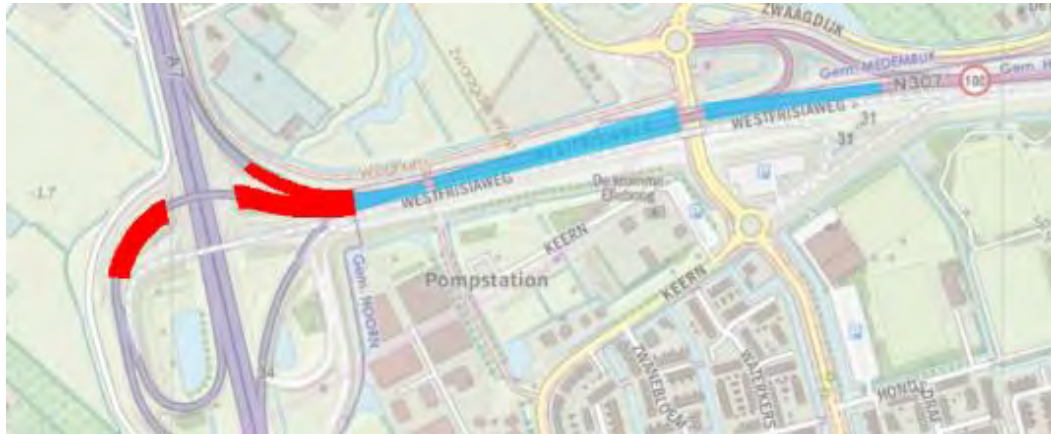
De aannemer heeft aangegeven circa 4.000 m<sup>3</sup> TGG is toegepast. De ophogingen in de 3D tekening hebben een oppervlakte van respectievelijk circa 2.750 en 5.350 m<sup>2</sup> (dit is inclusief de ophoging met regulier ophoogzand). Op basis van de dwarsprofielen is de basis van de toepassing op het diepste punt gelegen op circa 1 m -NAP. De maximale hoogte wordt op basis van de AHN (Actueel Hoogtebestand Nederland) en de dwarsprofielen geschat op 4,5 m +NAP. In de BBK-melding is de maximale dikte omschreven als 5 meter. Op de TGG is een afdeklag van 0,5 meter dikte aangebracht. In de profielen zijn geen folie of andere isolatiemaatregelen aangegeven. De hoogte van het maaiveld van de omgeving is circa 2,2 m -NAP (op basis van het AHN).

Figuur 4.20 Ligging TGG-toepassing. Rood: RWS-areaal, Blauw: Provinciale weg

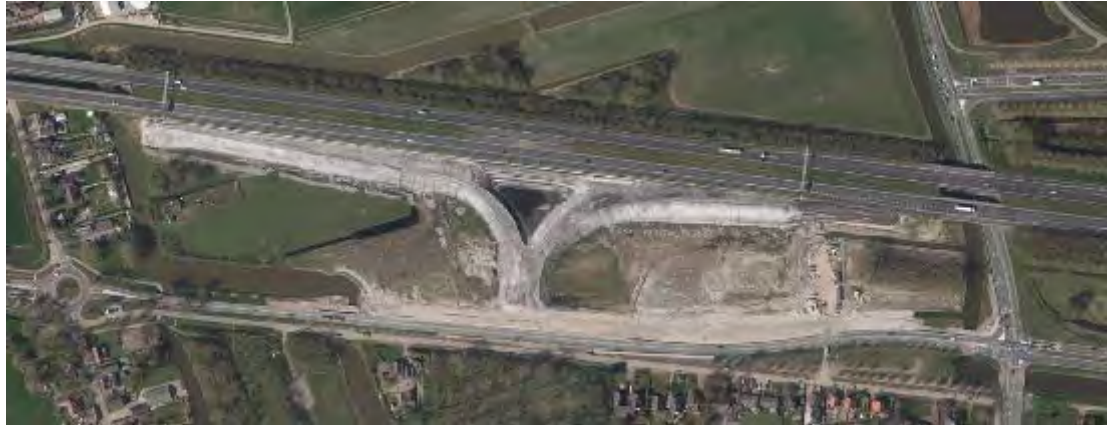
Figuur 4.22 Luchtfoto werkzaamheden aanleg afrit 7, 2016 (bron: Globespotter)

De aannemer heeft aangegeven dat er in de ophoging circa 3.000 m<sup>3</sup> TGG is toegepast. Volgens de BBK-melding zou er 80.000 m<sup>3</sup> zijn toegepast. Op basis van de 3D-tekening wordt geschat dat het volume van het complete werk minder is dan 35.000 m<sup>3</sup>. In aanmerking genomen dat er waarschijnlijk, net als in afrit 9, ook schoon ophoogzand is toegepast, is het volume van 3.000 m<sup>3</sup> realistischer.

De BBK-melding vermeldt dat de TGG is toegepast vanaf 1 tot circa 5 meter boven maaiveld. Dit lijkt in overeenstemming met de hoogtes die in de dwarsprofielen zijn aangegeven. Volgens de AHN is de maaiveldhoogte in de omgeving 2.8 tot 3.2 m-NAP. De hoogte van de basis van de TGG ligt dan op circa 1.8 m-NAP. Op basis van de gegevens in de melding en de aanpak bij afrit 9, is op de TGG een afdeklaag van 0,5 meter aangebracht.

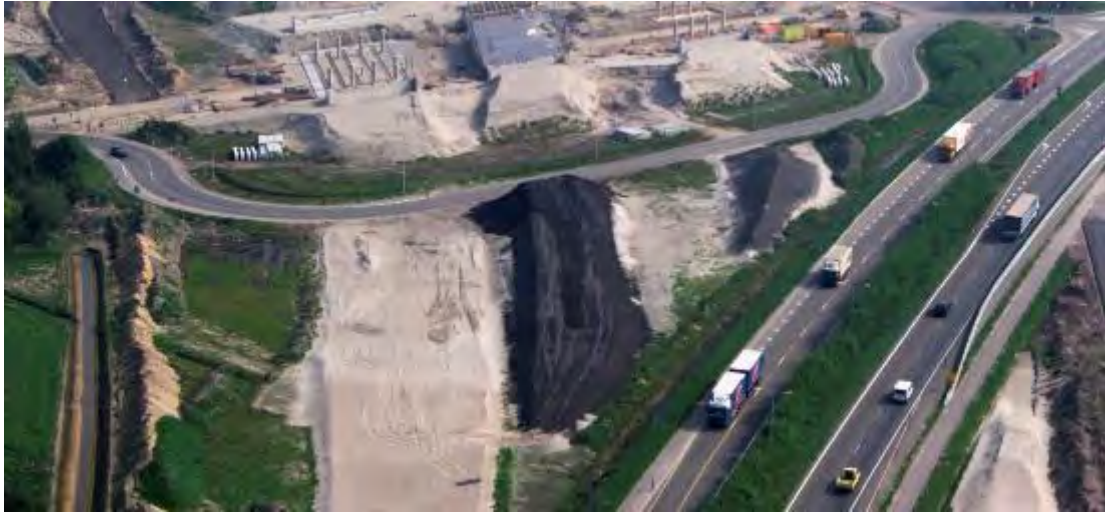
Figuur 4.24 Werkzaamheden aanleg knooppunt Princeville april 2002 (bron: beeldbank RWS, ID260756)

De toepassing is in 2003 en 2004 uitgebreid onderzocht. In 2004 is door Tauw een monitoring uitgevoerd. Hierin is ook bij 4 peilbuizen de hoogte van de basis van de ophoging met TGZ bepaald. Het laagste niveau was 3,63 m +NAP. De indicatief bepaalde gemiddeld hoogste grondwaterstand (GHG) was, afhankelijk van de meetlocatie, 2,54 tot 2,92 m +NAP. In alle gevallen lag de gemiddelde GHG meer dan 0,5 meter onder de basis van de TGZ-ophoging. Er werd geen aanzienlijke toename van de zetting meer verwacht.

In de onderzoeken is geconcludeerd dat isolatie door het asfaltwegdek en het talud gelijkwaardig is met standaard afdichtingsconstructies, zoals folie. Door middel van optimalisatie van de waterhuishouding kon worden voldaan aan de immissie-eisen. Uit monitoring volgde dat er geen aanwijzingen zijn dat TGZ in ontoelaatbare mate uitlooft. De licht verhoogde concentraties van chloride en sulfaat zijn een gevolg van emissies in de aanlegfase, waarbij chloride en sulfaat ten dele ook uit andere bronnen afkomstig kunnen zijn.

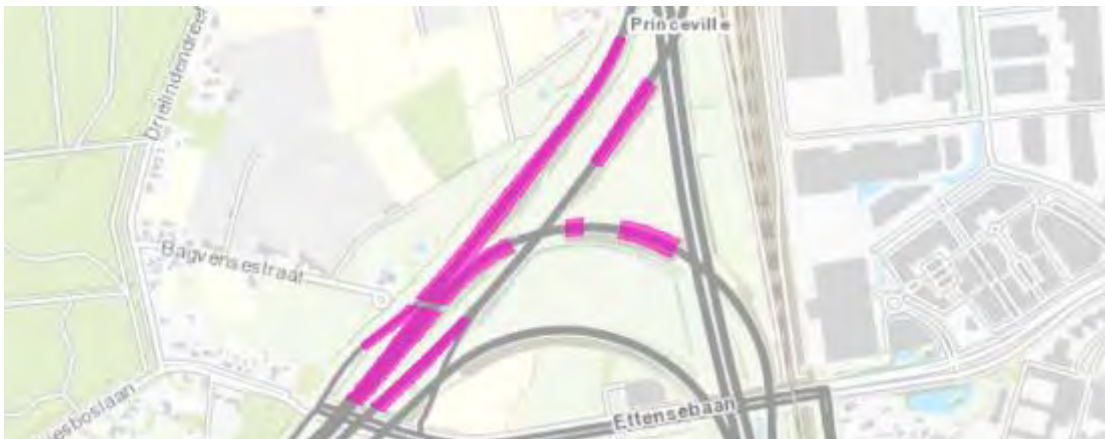
Figuur 4.25 Ligging TGG-toepassing knooppunt Princeville

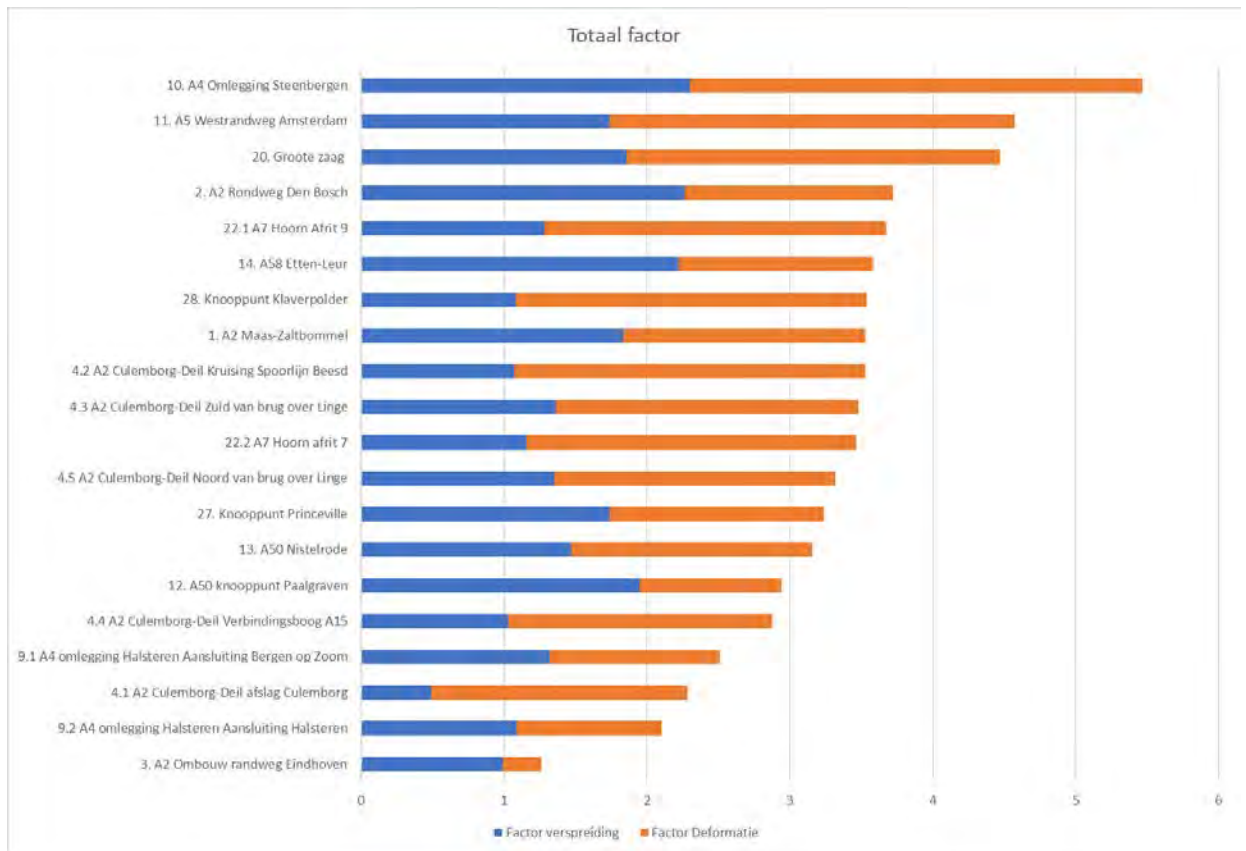
In de volgende grafiek zijn de scores van de verschillende werken weergegeven, zodat de onderlinge verhouding zichtbaar wordt.

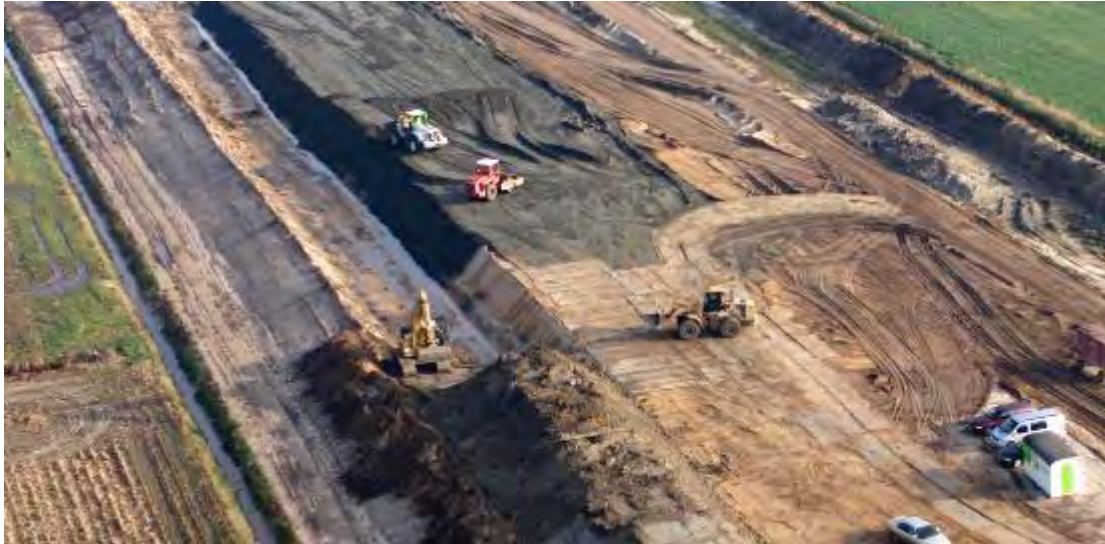
*Figuur 27 Zandbaan tussen de Leijgraaf en viaduct Hoogstraat (bron: beeldbank RWS, ID269471, 20 november 2002, Joop van Houdt)*

Door een medewerkers van Rijkswaterstaat is mondeling aangegeven dat er bij de aanleg van de A50 in het gedeelte noordelijk van de Zuid-Willemsvaart TGG is toegepast. In de beeldbank van Rijkswaterstaat zijn foto's teruggevonden waarop de toepassing van zwart zand zichtbaar is en materieel van Martens en van Oord (leverancier van TGG) tussen het riviertje de Leijgraaf en viaduct Hoogstraat, ten zuiden van Uden. Van delen van de A50 is digitaal dossierinformatie beschikbaar bij Rijkswaterstaat, van dit gedeelte echter niet. De papieren archieven konden niet worden ingezien. Er is dus nog onvoldoende informatie beschikbaar voor een risicobeoordeling.
