## WAARDESTELLING

In opdracht van het Rijksvastgoedbedrijf is er een waardestelling opgesteld voor Commandopost Clingendael te Wassenaar. De aanleiding is het voornemen van verkoop van Commandopost Clingendael. De bunker is gebouwd in 1942/1943 tijdens de Tweede Wereldoorlog (WOII) als beschermd onderkomen en commandopost voor de hoogste twee nazi's in bezet Nederland en hun staf: Arthur Seyss-Inquart, de Rijkscommissaris van bezet Nederland; en vermoedelijk voor Hanns Albin Rauter, de hoogste SS-er in bezet Nederland.

Ir. A. Viersen, MA C. Cramer, MA R. Noorlander  
Amsterdam, augustus 2021

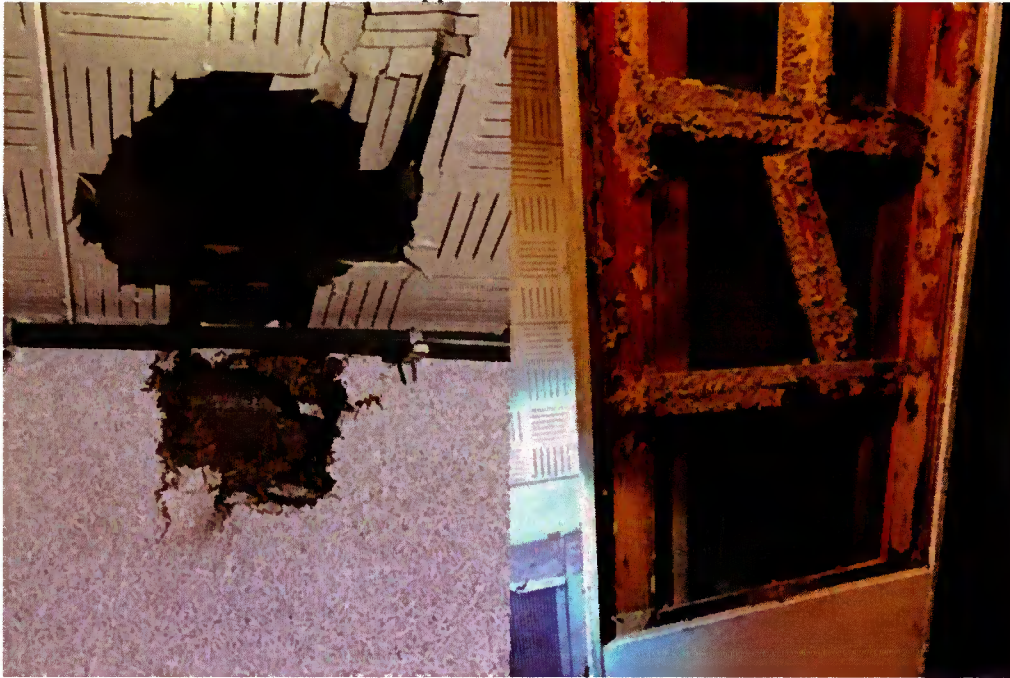
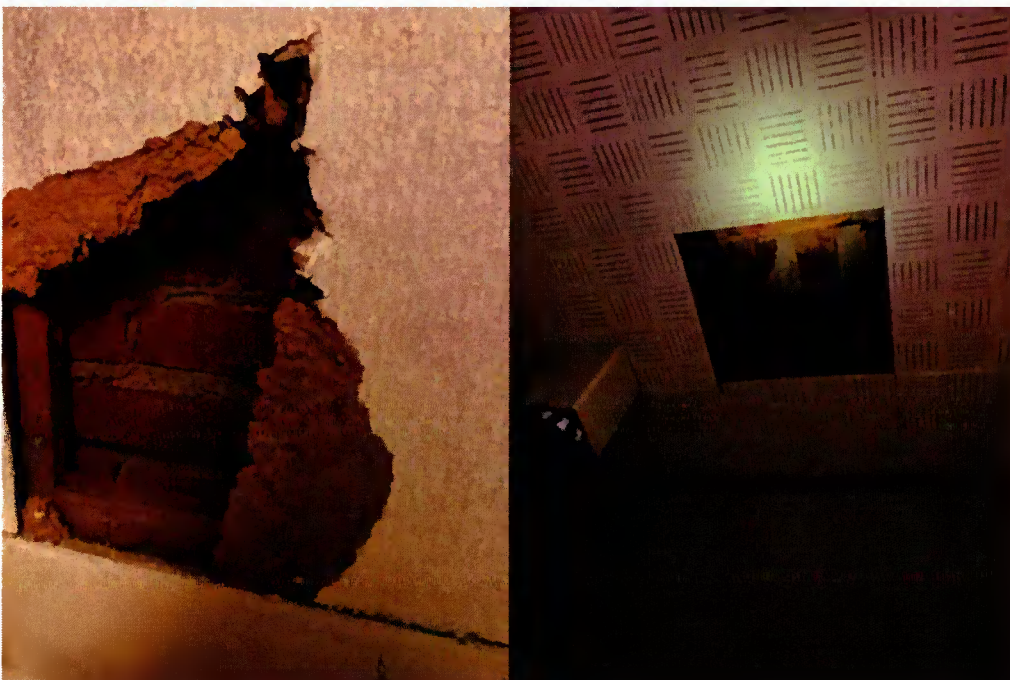
- Het gaas in de wand rondom ruimte 025. Deze kooi van Faraday, aangelegd omstreeks 1970, moest voorkomen dat de radiokamer die hier was gevestigd zou kunnen worden afgeluisterd. De kooi weerspiegelt het belangrijke gebruik van de bunker begin jaren '70 als communicatieknooppunt.

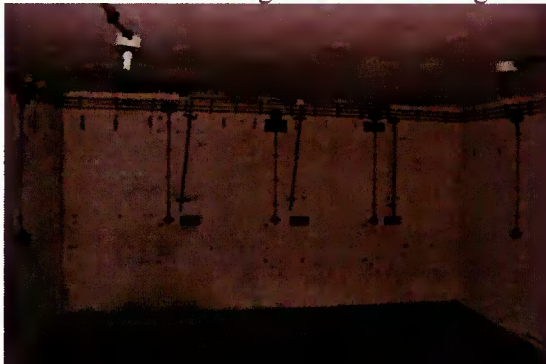
- De stopcontacten en kabels in ruimte 91 en 203, die laten zien dat deze ruimtes ook een verbindingfunctie hebben gehad tijdens de KO.

De oranje bekabeling wijst op gebruik tijdens de KO (1948). Het is onwaarschijnlijk dat deze ruimte en de bovenliggende ruimte 91 tijdens WOII werden gebruikt voor communicatie, gezien de grote kans op schade bij luchtaanvallen. Tijdens de Koude Oorlog diende de bunker behalve als centrale commandopost van Defensie ook voor het onderhouden van de verbindingen met krijgsmachtonderdelen die niet in Europa waren gelegerd. Het is daarom waarschijnlijk dat deze ruimte en ruimte 91 gedurende de KO zijn gebruikt voor de radiodienst. Zij gebruikten antennes op de observatieplatforms, maar geen telefoonverbindingen.

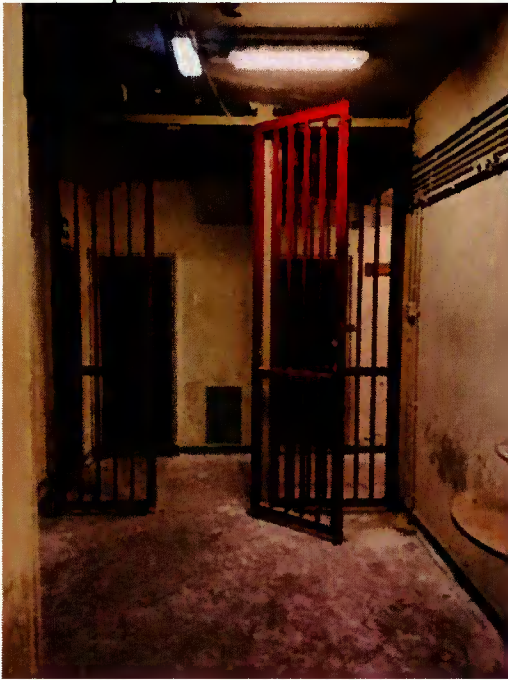
- Het hekwerk in ruimte 005 wat de toegang gaf tot het achtergelegen verbindingscentrum vbdcen GV, inclusief de knoppen aan beide kanten om de deur te openen.

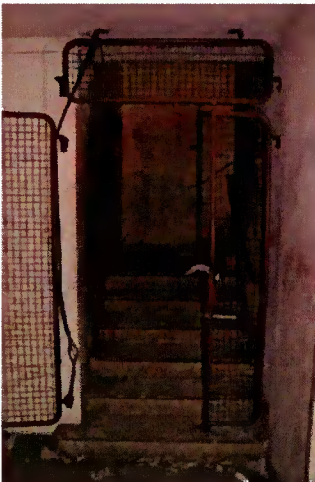
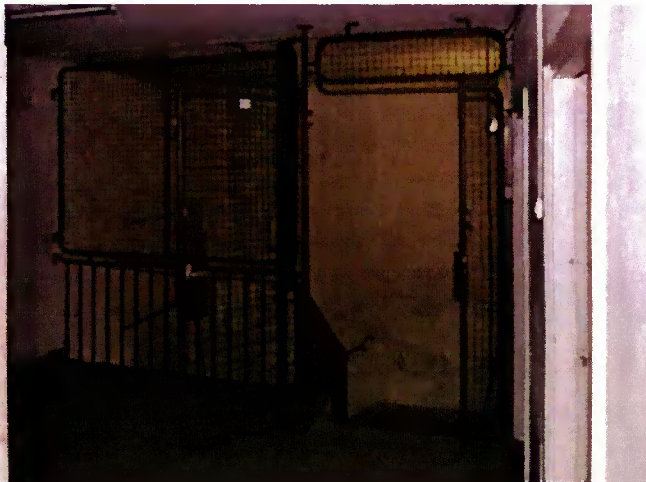
- De twee bruine toegangshekken tot de eerste verdieping, die de eerste verdieping konden afsluiten.

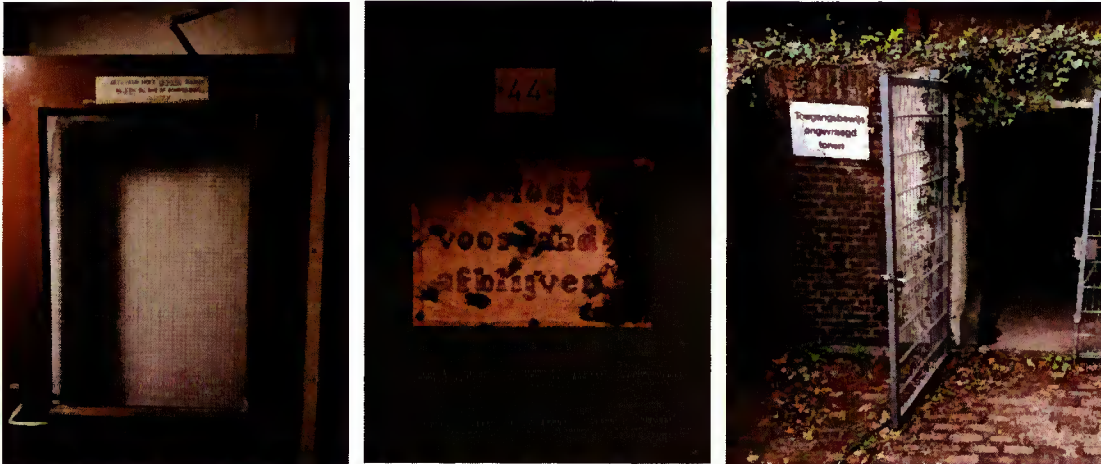
- De verschillende bordjes en aanwijzingen die in de bunker aanwezig zijn op deuren en aan wanden, en de dreiging van de Koude Oorlog laten zien.

De afbeelding rechts is een WOII-deur uit de keukenbunker, maar met een bijzonder opschrift van de KO.

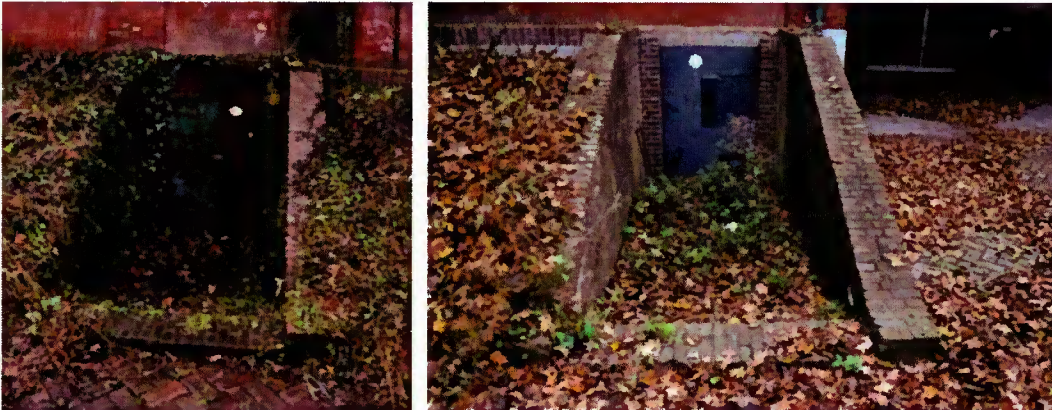
- De twee bunkerdeuren van de twee entrees van de voorbunker.

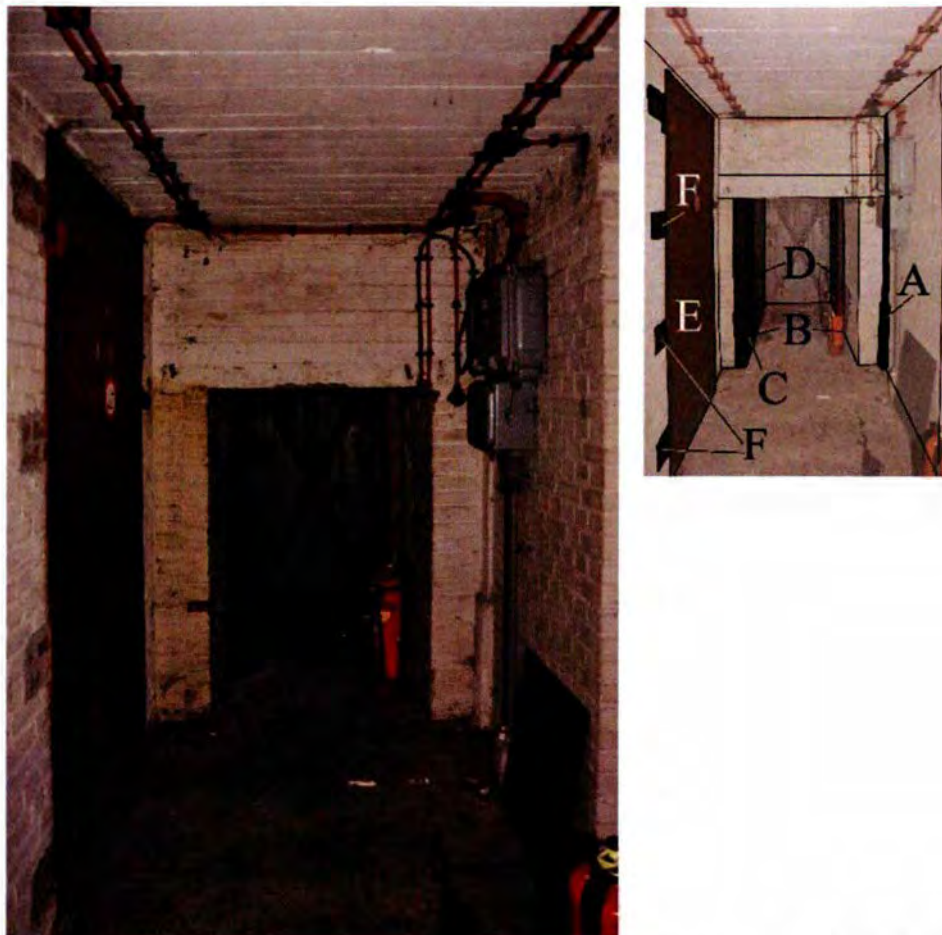
411. Zicht op de westelijke toegang van ruimte 096. Bij A is een klein deel zichtbaar van één van de met baksteen beklede kolommen die de buitenzijde van het bunkerdak dragen. Bij het inbouwen van de vertrekken zijn deze kolommen inclusief de bekleding in de nieuwe buitenmuur opgenomen. Het onderste deel van de kolom (het verbrede deel) is geheel in beton uitgevoerd. Dit deel lag oorspronkelijk onder het maaiveld. Bij het inbouwen van de vertrekken is de grond tot op de *Panzerplatte* verwijderd, waardoor deze plaat in het zicht is gekomen. Vóór de inbouw van ruimte 097 was de deur in het gevelvlak bij B geplaatst. Opvallend is dat deze oorspronkelijke doorgang aan één zijde met een half steens beklamping is verkleind (C). Wat de reden van de versmalling is geweest is niet bekend, maar ook bij de oostelijke toegang van gang 096 is een dergelijke versmalling toegepast. Bij de bouw van ruimte 097 in het begin van 1943 is voor de bestaande gevel een gang gebouwd om de toegang tot ruimte 097 te laten aansluiten op de westelijke toegang van gang 096. Het metselwerk van de gang is bij D zichtbaar. Het toevoegen van die gang heeft tot gevolg gehad dat men ook was genoodzaakt om de toegang naar buiten toe te verplaatsen. Bij E is de stalen deur zichtbaar, die de toegang naar ruimte 004B afsluit. Die deur is geplaatst op het moment dat deze ruimte voor de opslag van munitie in gebruik werd genomen. De oorspronkelijke houten deur is toen verwijderd en vervangen door het stalen kozijn met deur. Bij F zijn de herstellingen zichtbaar die nodig waren na het aanbrengen van de nieuwe verankeringen van het kozijn.

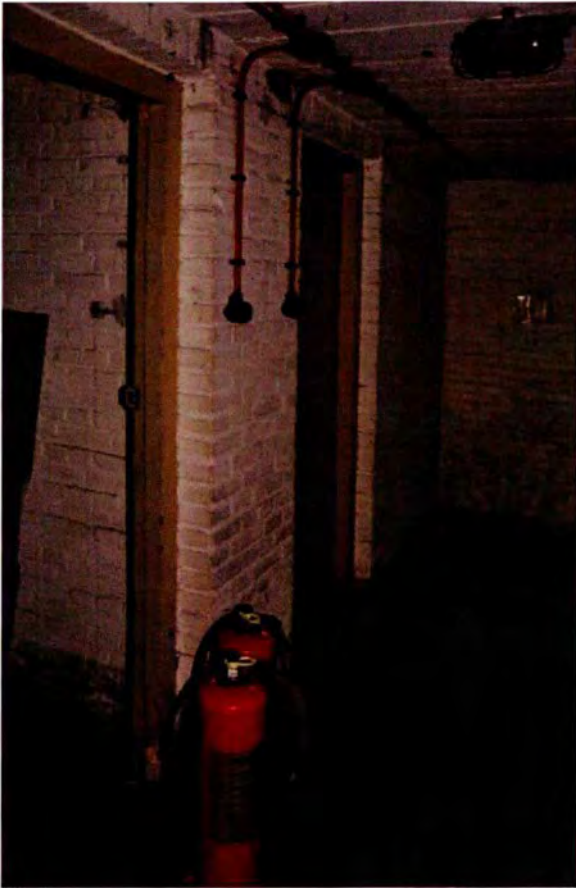
412. Ruimte 096. Overzicht van het westelijke deel van de gang, gezien in noordelijke richting. Links de twee deuren naar achtereenvolgens ruimte 006A en ruimte 007A. Beide toegangen dateren uit de bouwtijd en zijn nog voorzien van hun oorspronkelijke deur.

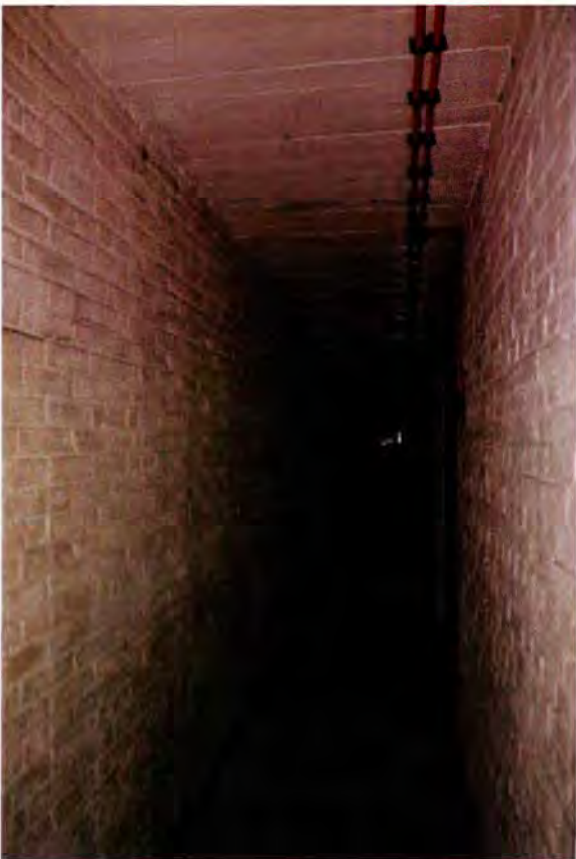
413. Ruimte 096. Het noordelijke deel van de gang gezien in oostelijke richting. Op de achtergrond zijn bij de vloer de kabels zichtbaar die hier in 1986/1987 zijn gelegd ten behoeve van het verbindingscentrum in de ruimten 028 en 030B. Aan de linkerzijde de in halfsteens verband opgetrokken beklamping van de hoofdbunkergevel. Bij de bouw van de bunker was hier een spouwmuur als beklamping opgetrokken. Deze is ter plaatse van de gang bij de verbouwing gesloopt en vervangen door een in halfsteens verband opgetrokken klamp. Aan de rechterzijde is de stalen deur uit de KO zichtbaar die ruimte 002B ontsluit.

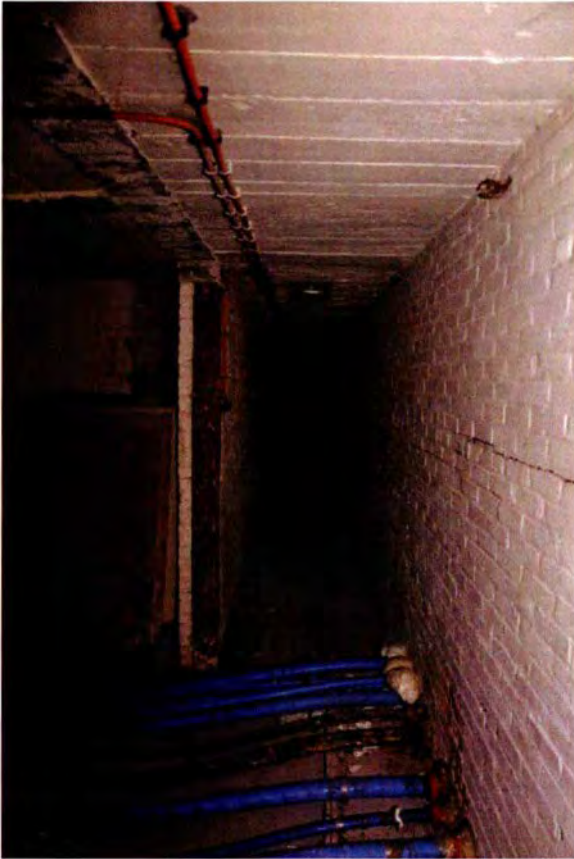
414. De gang 096, gezien in westelijke richting. Op de voorgrond de in 1986/1987 aangelegde kabels voor het communicatiecentrum in de bunker. Rechts de in halfsteens verband uitgevoerde beklamping van de bunkerwand.

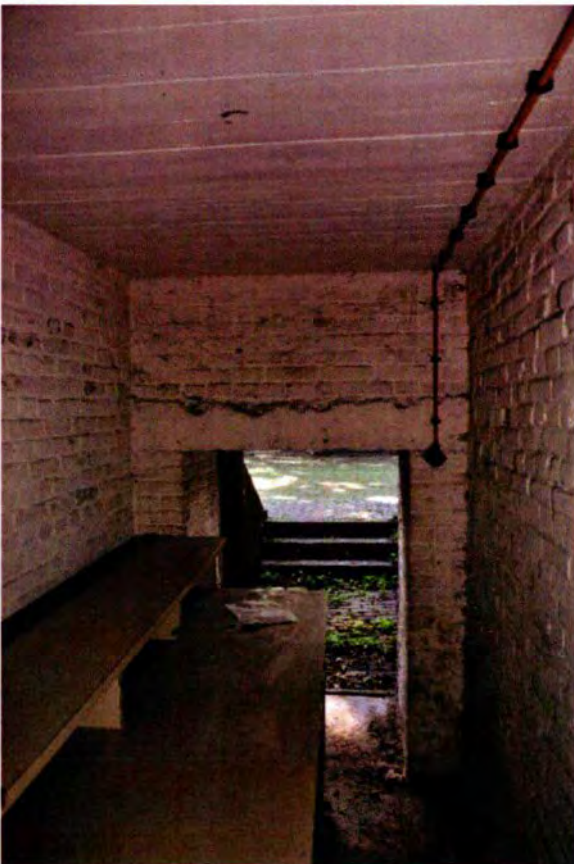
415. Het meest oostelijke deel van gang 096, gezien in zuidelijke richting, met een van de twee toegangen tot dit bouwdeel. De huidige toegangsdeur zal ten tijde van de KO zijn geplaatst. Bij de opening is te zien dat die aan de westzijde (rechts) naderhand met een halve steen is versmald. Eenzelfde situatie is aangetroffen bij de toegang aan de westzijde.

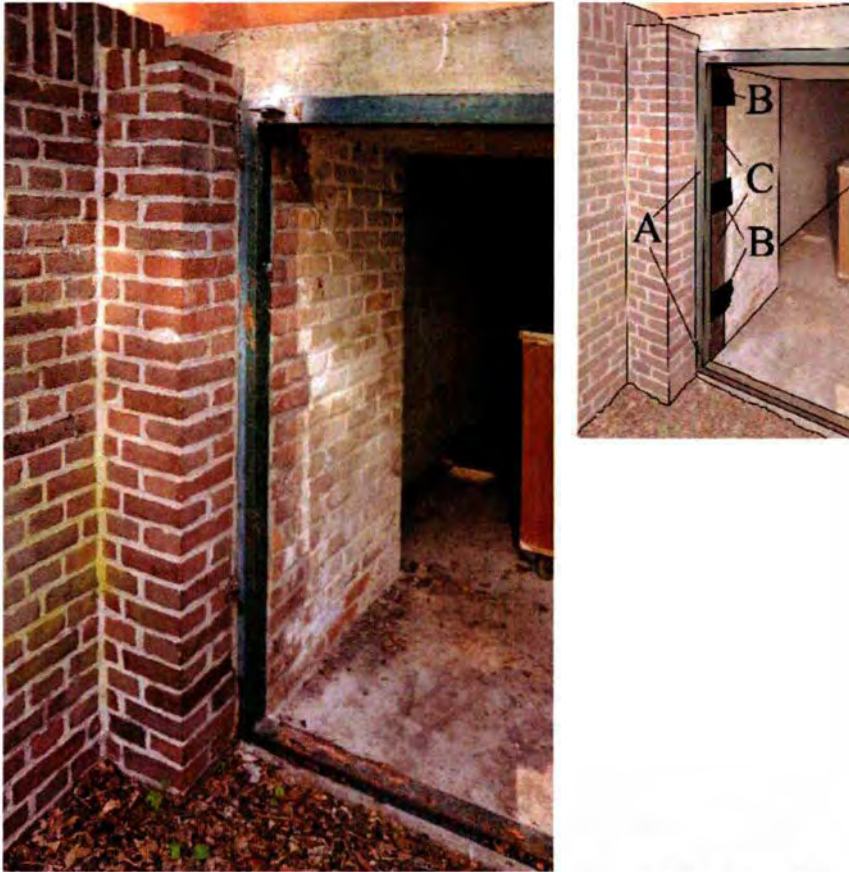
416. Detail van de oostelijke deuropening van gang 096. Achter het stalen frame (A) waarin de deur is geplaatst, zijn herstellingen in het metselwerk zichtbaar (B). Dit toont dat het huidige frame niet tot de oorspronkelijke opzet behoort. Bij C is een aftekening zichtbaar van het oorspronkelijke houten kozijn. Dat houten kozijn is ook zichtbaar op tekeningen in het Bunkerarchief. In tegenstelling tot wat bij bunkers gebruikelijk is, draaide deze deur naar binnen toe en niet naar buiten. Het gebruik van houten deuren en de draairichting maken duidelijk dat de functies in de zuidelijke aanbouw geen hoge mate van bescherming behoeften. Aan de binnenzijde is bij deze dagkant nog een halfsteens beklamping aangebracht. Aan de buitenzijde is hiervan geen spoor te bekennen. Ook verschillen de lagenmaten van het metselwerk binnen ten opzichte van het buitenmetselwerk. Het metselwerk aan de buitenzijde zal dan ook na WOII tot stand zijn gekomen. De stalen deuren zijn waarschijnlijk geplaatst op het moment dat de binnenruimten geschikt werden gemaakt voor de opslag van munitie.

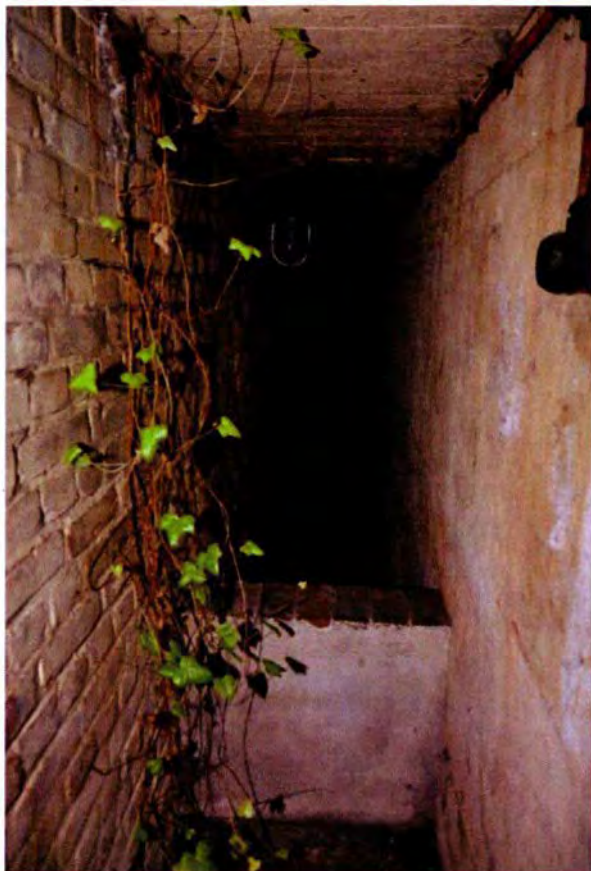
417. De gang naar de toegang van ruimte 097, gezien in westelijke richting. Op de voorgrond is een gemetseld muurtje te zien dat vermoedelijk diende om bij lekkage van de voorraadtanks te voorkomen dat de vloeistof zich over de rest van dit deel van de bunker zou verspreiden. De rechterwand is gepleisterd. Dit was oorspronkelijk - dat wil zeggen na de bouw van de vertrekken onder het bunkerdak - de buitengevel. Door de ontsluitingsgang van 097 voor de oude buitengevel te plaatsen is de wand een binnenmuur geworden en heeft men deze gepleisterd. De zuidwand (links op de foto) is in schoon metselwerk uitgevoerd. Op de achtergrond is bij de kopwand een scheur in het metselwerk te zien. Deze scheur sluit aan op een verticale naad, die de plaats van de oorspronkelijke buitengevel aangeeft. De gang is gebouwd om de nieuw aangelegde ruimte voor de watervoorraad te laten aansluiten op de bestaande toegang. Hierdoor was een aparte nieuwe toegang niet noodzakelijk. Tevens bevindt zich links van de gang een septictank, die een nieuwe ingang ter plaatse belemmerde. De gang is gefundeerd op de afgeschuinde rand van de pantserplaat om de bunker. Het is mogelijk dat de constructie daardoor is gaan schuiven. Dat zou de scheur op de kopse wand kunnen verklaren.

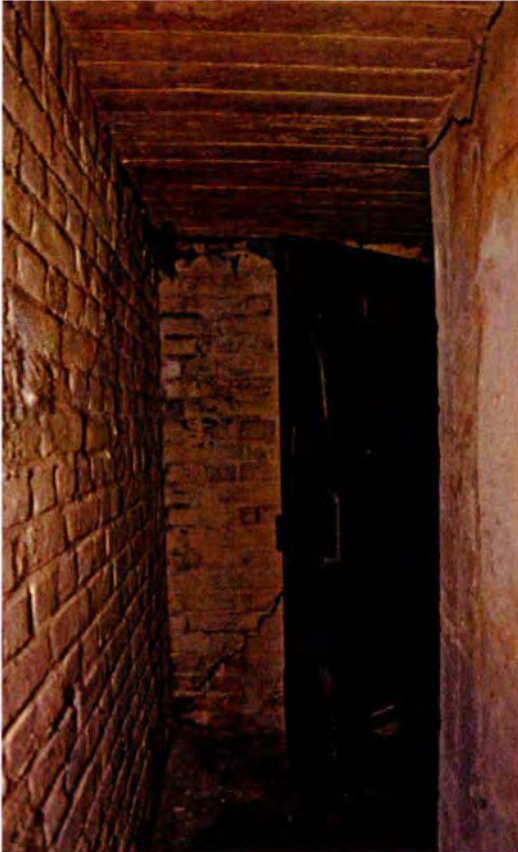
418. De gang gezien in westelijke richting met de stalen deur naar de opslagruimte 097. De deur zal nog uit de bouwtijd zal dateren. Achter de deur de kopwand met schuin oplopende scheur.

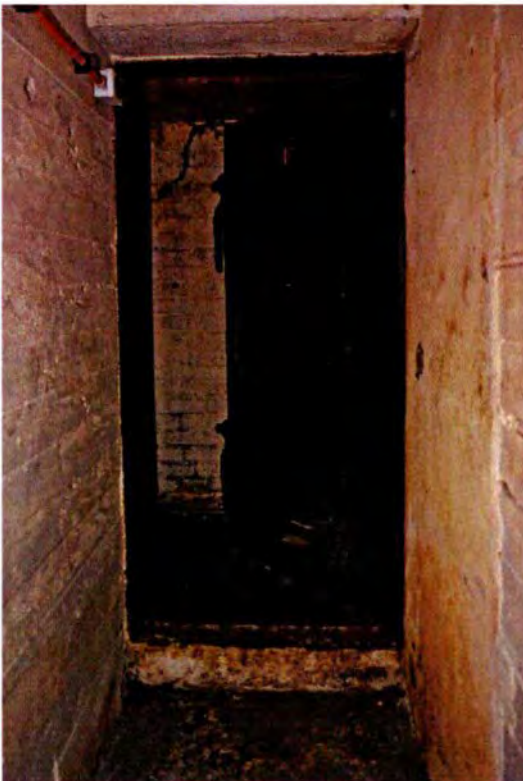
419. De toegang tot ruimte 097, gezien van binnenuit. De toegang wordt door een stalen deur afgesloten. Deze deur zal nog uit de WOII-periode dateren. Links is op de betonmuur de aftekening van de bekisting zichtbaar. Aan de rechterzijde is te zien dat het buitenste deel van de dagkant is gepleisterd. Geheel rechts is de grens te zien van het pleisterwerk en het zichtbare betonwerk. De aftekening van bekistingshout laat ook kraaldelen zien. Men heeft bij de bouw dus gebruik gemaakt van sloopmateriaal.

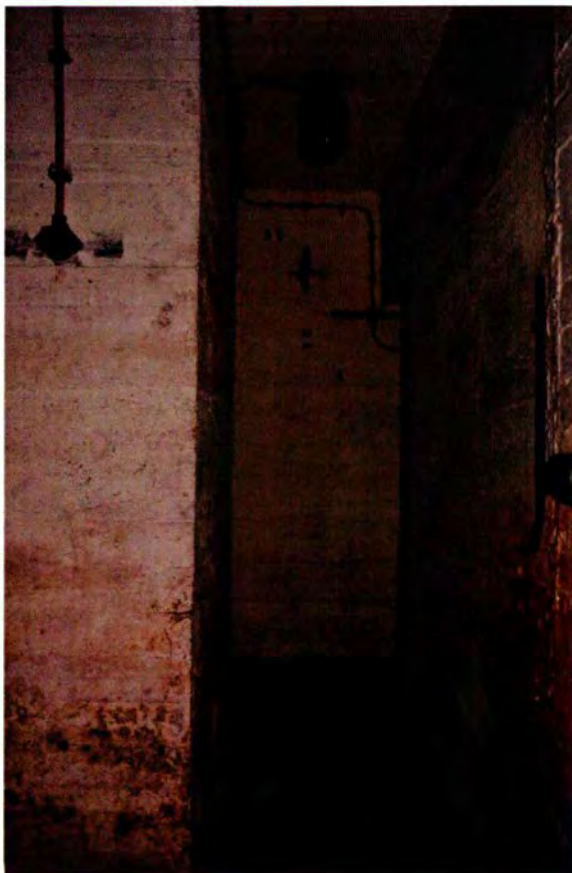
420. De toegang tot ruimte 097 gezien vanuit het vertrek zelf. De haakse toegang is de reden waarom men bij ruimte 006A wat meer van de ruimte heeft afgenomen dan bij het vertrek ten noorden ervan (ruimte 007A). De muren zijn in gewapend beton uitgevoerd. De verlichting bestaat uit bunkerlampen. De lampen, leidingen en schakelaars kunnen nog uit de bouwtijd van ruimte 097 dateren.

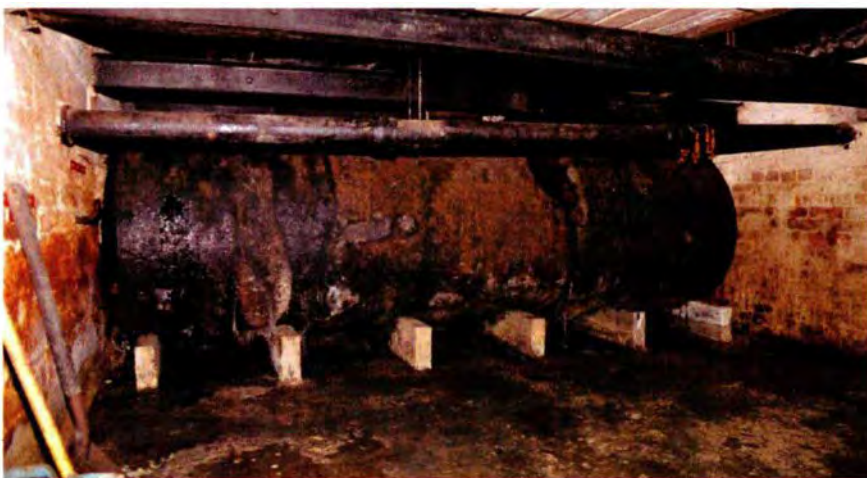
421. De opslagruimte 097, gezien in westelijke richting. Dit is een van de drie tanks in de ruimte. De tanks zijn in 1943 geplaatst ten behoeve van de opslag van water. Gezien de sterke olielucht die in de ruimte aanwezig is, zijn de tanks in de KO-periode gebruikt voor de opslag van olie. Aan de bovenzijde zijn de stalen balken zichtbaar waarop de beide andere tanks rusten. De leiding die vlak onder de stalen balken loopt, zal een afvoerleiding zijn, die loost op de septictank die zich ten zuiden van de aanbouw bevindt. De afbeelding is een montage van twee afzonderlijke foto's.

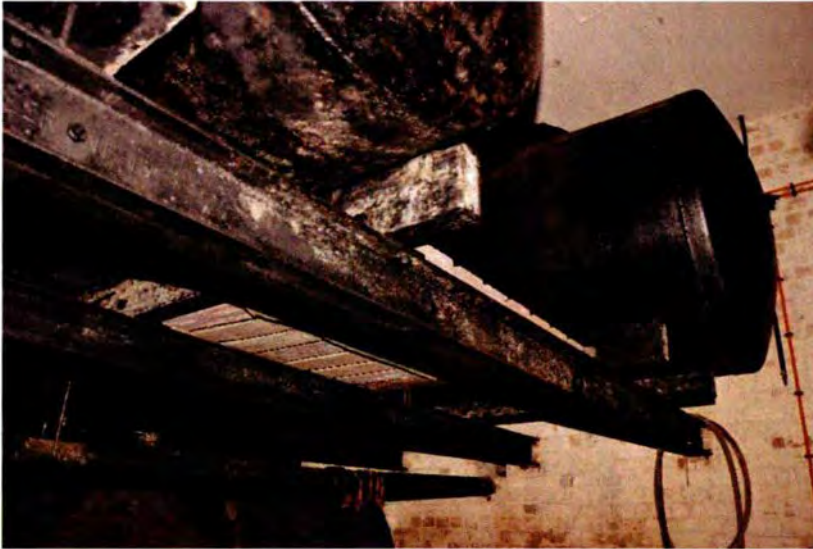
422. Ruimte 097. Onderaanzicht van de twee bovenste voorraadvaten. Deze rusten op houten balken, die op de stalen liggers zijn gelegd. Linksonder is nog een klein deel van de onderste tank zichtbaar.

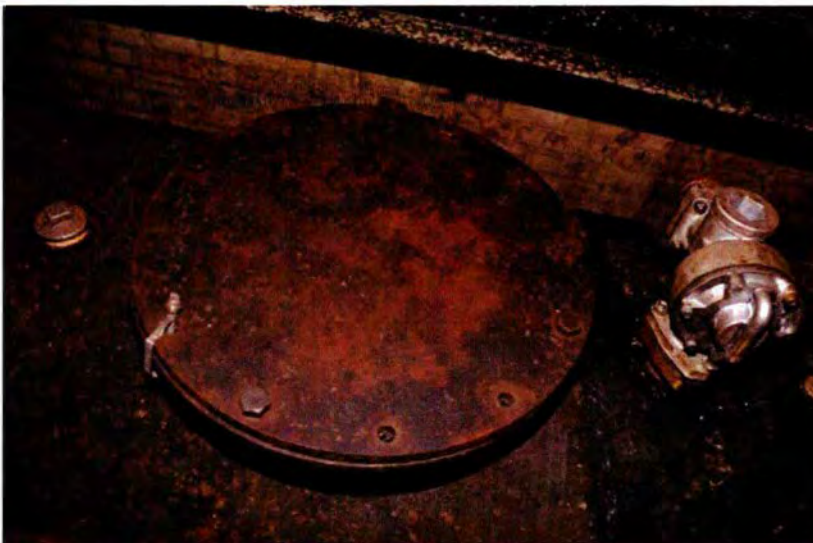
423. Ruimte 097. Een van de deksels waarmee de vaten zijn afgesloten. Het deksel zelf zal nog uit de bouwtijd dateren. De afsluiter rechts zal bij aanpassingen in de KO behoren. Alle drie tanks zijn voorzien van deze onderdelen.

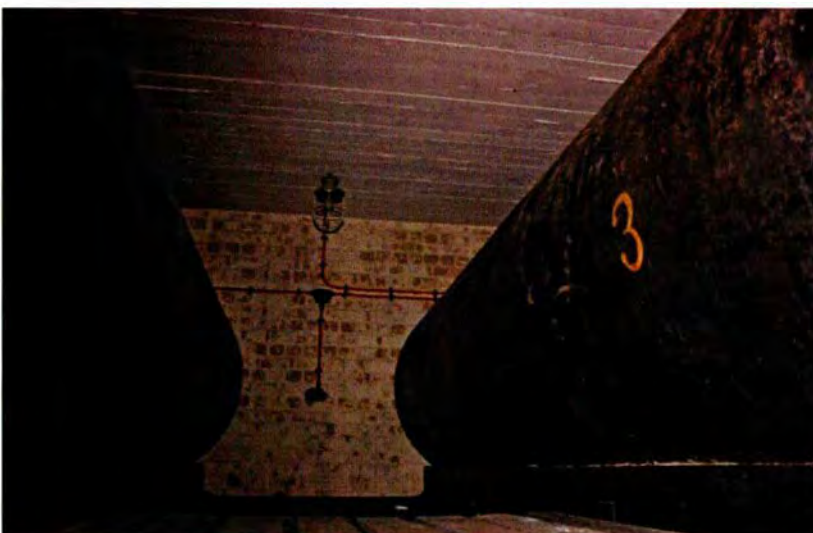
424. Ruimte 097. Detail van de twee bovenste tanks, met daarop geschilderd de cijfers 2 en 3. Te zien is dat de westwand van het vertrek met baksteen is opgetrokken. De wand is als klamp tegen het beton van de zuidelijke ingangspartij van de hoofdbunker geplaatst. De wand zal zijn opgetrokken om het gewapend betonnen dak te dragen.

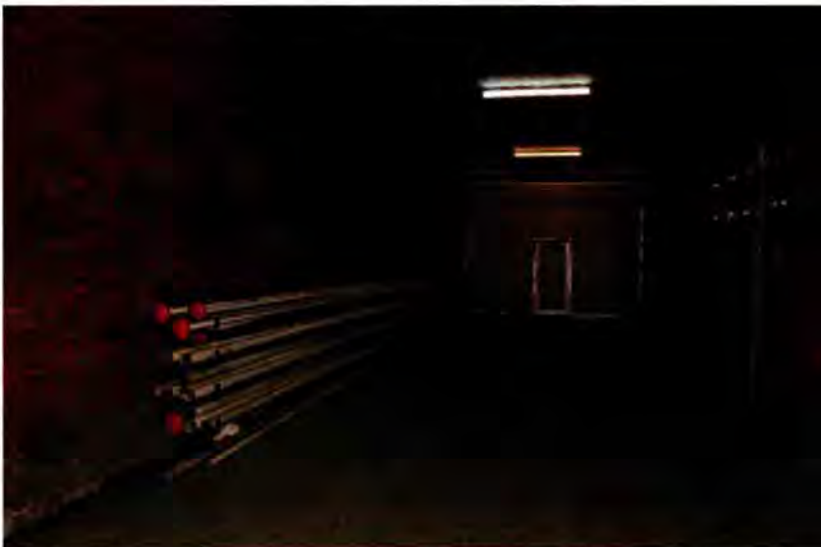
425. Ruimte 093, gezien naar het zuiden. De westmuur (rechts) was oorspronkelijk een borstwering tussen de met baksteen beklede betonnen kolommen onder het dakoverstek. Het schoon metselwerk bij de kolommen is in Vlaams verband uitgevoerd. Het metselwerk van het bovenste deel van de muren tussen de kolommen is aan deze zijde gepleisterd is, maar aan de buitenzijde als schoon metselwerk uitgevoerd.

Het vertrek is in de 1969 tot stand gekomen door het dichtzetten van de openingen tussen de kolommen onder het dakoverstek aan de westzijde van de bunker en het plaatsen van een garagedeur aan de zuidzijde daarvan. Er is eind 1989/begin 1990 een nieuwe vloer op de bestaande vloer (*Vorpanzer*) gestort. Het is niet duidelijk waarom dit is gedaan.

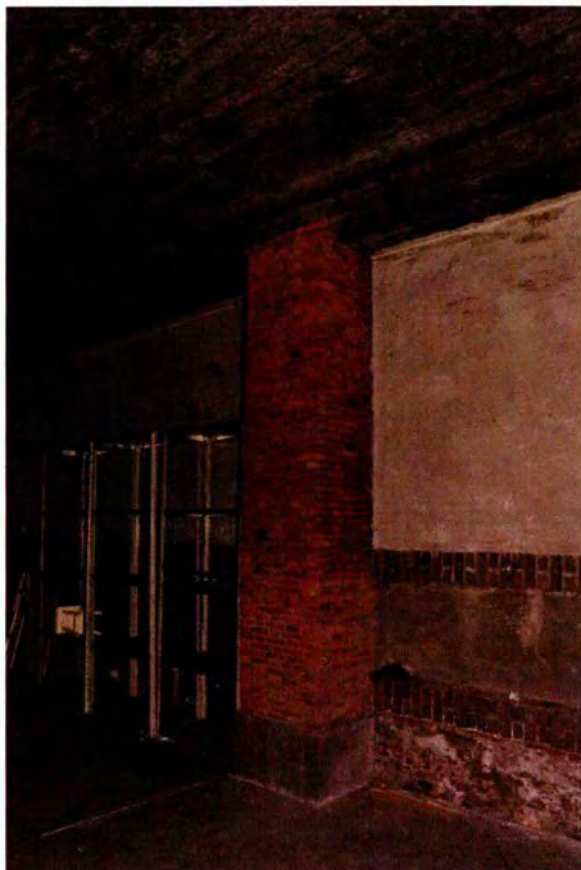
426. Ruimte 093. Detail van een van de kolommen. Aan de onderzijde is de bakstenen bekleding geplaatst op een betonnen sokkel. Deze zal bij de bouw op de *Vorpanzer* zijn gestort om het metselwerk van de kolombekleding op te kunnen plaatsen. Boven in beeld de draagconstructie van gewapend beton. Het onderste deel van de buitenmuur lijkt in twee fasen te zijn uitgevoerd. In eerste instantie een keermuur tot de onderste rollaag, die in een volgende fase verhoogd is tot de bovenste rollaag. Vermoedelijk is dit nog voor 1945 gebeurd, al is het niet uitgesloten dat dit in de KO-fase tot stand is gekomen.

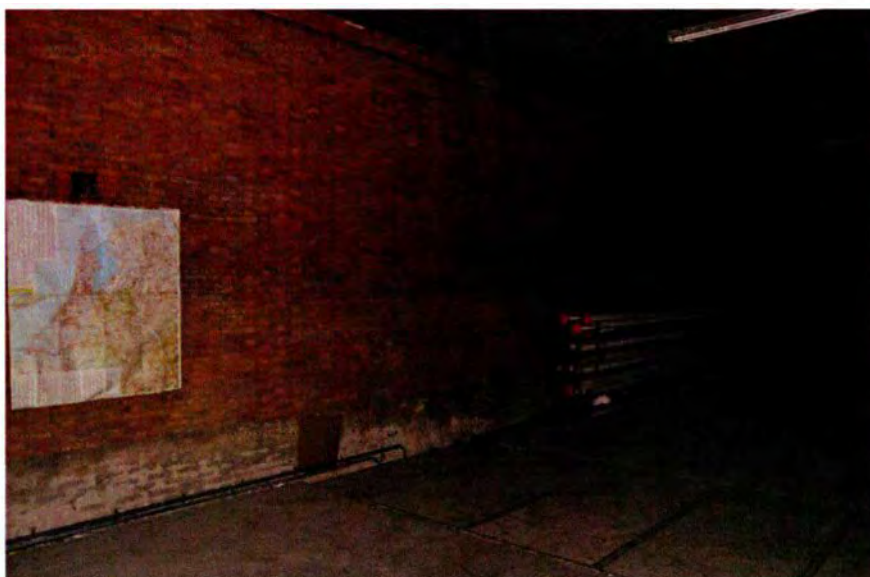
427. Ruimte 093. Zicht op de oostmuur. De in Vlaams verband opgetrokken muur is een halfsteens beklamping (als spouwmuur) van de gewapend betonnen buitenmuur van de bunker. Dat het onderste deel van de muur vertind is, zal komen omdat dit deel zich oorspronkelijk onder het maaiveldniveau bevond en pas na de verlaging van de vloer in het zicht is geraakt. Op de voorgrond zijn de tegels te zien waaronder de kabelverbindingen lopen die vanaf de kelderruimte ter hoogte van ruimte 008 de bunker in westelijke richting verlaten.

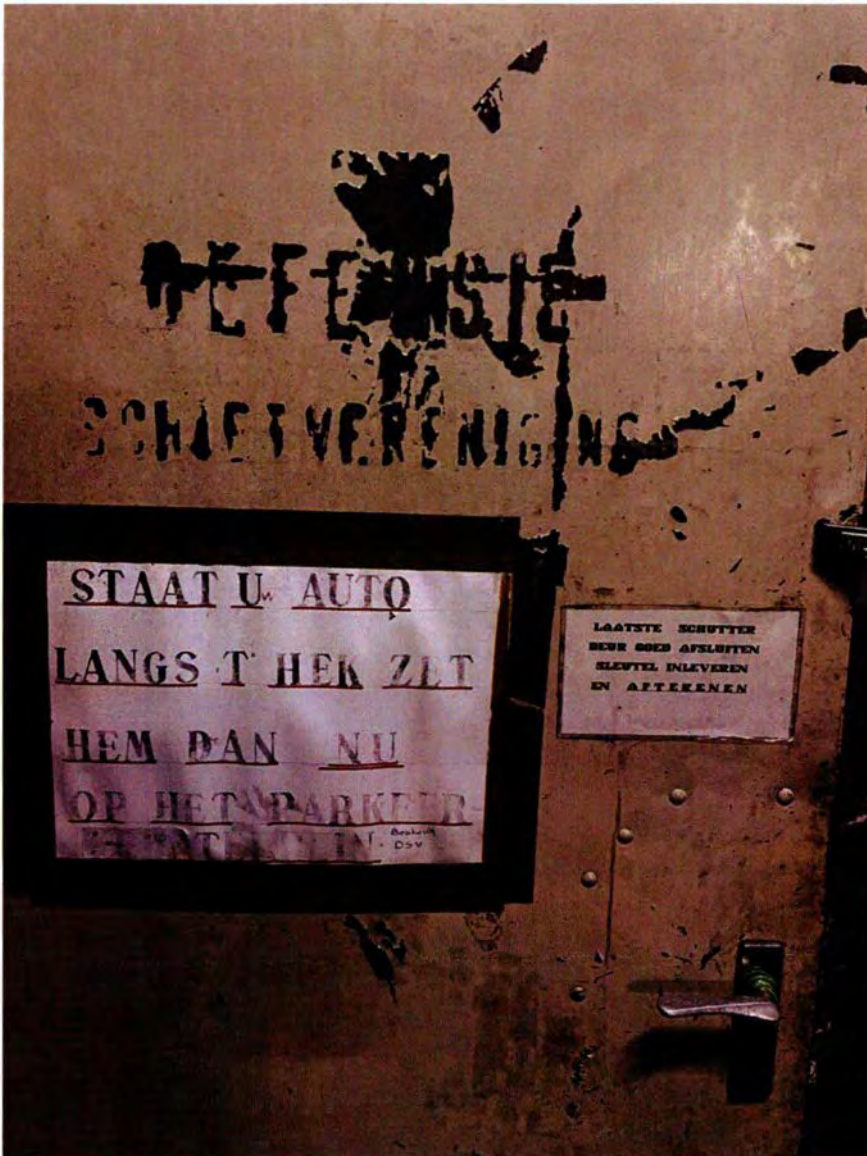
351. Ruimte 093, detail van de deur in de noordelijke wand, welke toegang geeft tot ruimte 093A. De tekst op de deur geeft de gebruikers van ruimte 093A aan: de 'Defensie Schietvereniging' (DSV), welke hier tot begin jaren '90 gehuisvest was. De wand waarin de deur zich bevindt, is een brandwerende gevel.

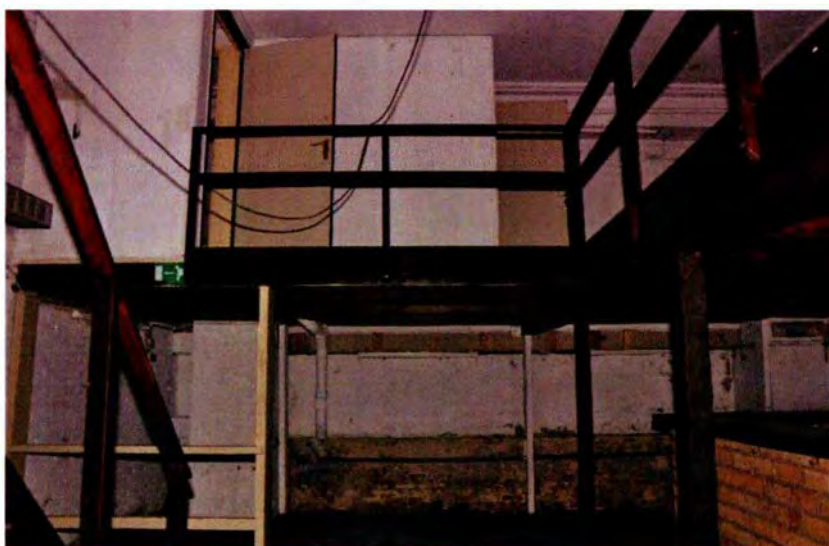
429. Ruimte 093A, gezien naar het westen. In het vertrek is omstreeks 1971 met hout een tussenverdieping aangebracht (ruimte 93G) en een in schoon metselwerk uitgevoerde bar. Links is de trap naar de tussenverdieping in beeld, rechts de bakstenen bar. De westmuur, waar oorspronkelijk een open galerij was onder het bunkerdak, is na 1969 dichtgezet. De muur links (de zuidmuur) is na WOII tot stand gekomen. Het gehele vertrek is na WOII wit gesausd.

Het vertrek is in de KO-periode (omstreeks 1971) ontstaan door het plaatsen van scheidingsmuren met de beide naastgelegen ruimten en het dichtzetten van de galerij (1969) onder het overstekende bunkerdak. Tijdens de KO was hier de bar van de Defensie Schietvereniging (DSV). Begin 1991 is er in de schietbaan een brand geweest die ook de bovengelegen schietbanen heeft bereikt (ruimten 162B en 162C). De brand heeft door een dichte deur niet ruimte 093A weten te bereiken.

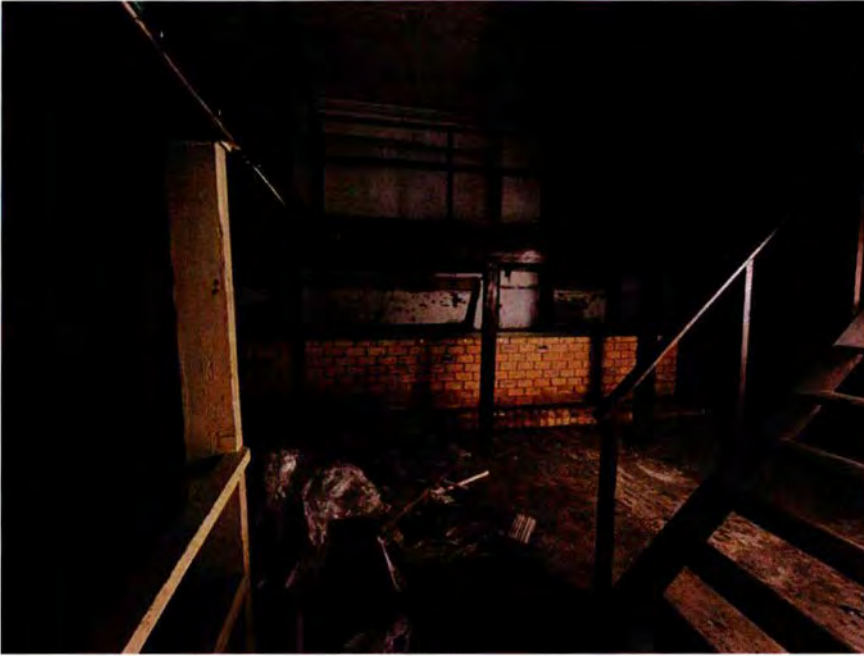
430. Ruimte 093A, gezien richting het noorden vanuit de entree deur vanuit ruimte 093. De houten tussenverdieping is omstreeks 1971 aangebracht. Daaronder de stenen bar. Na de brand in de schietbaan in 1991 is de gehele schietbaan gestript en leeggehaald, inclusief de barruimte.

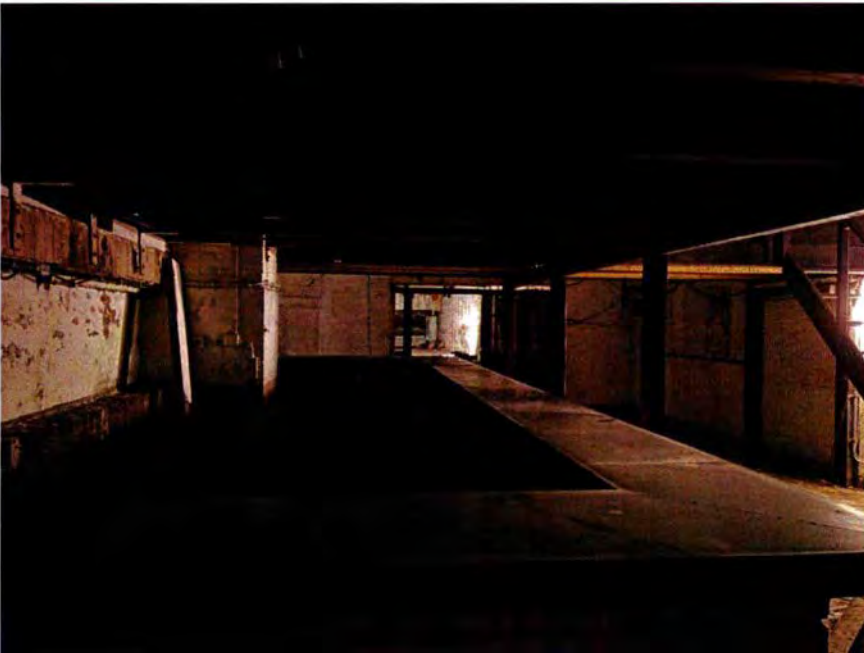
431. Ruimte 93A gezien vanuit de noordwesthoek richting het oosten. Op de voorgrond de bar van de Defensie Schietvereniging. Op de achtergrond is de doorgang naar de schietbaan te zien (ruimte 093B).

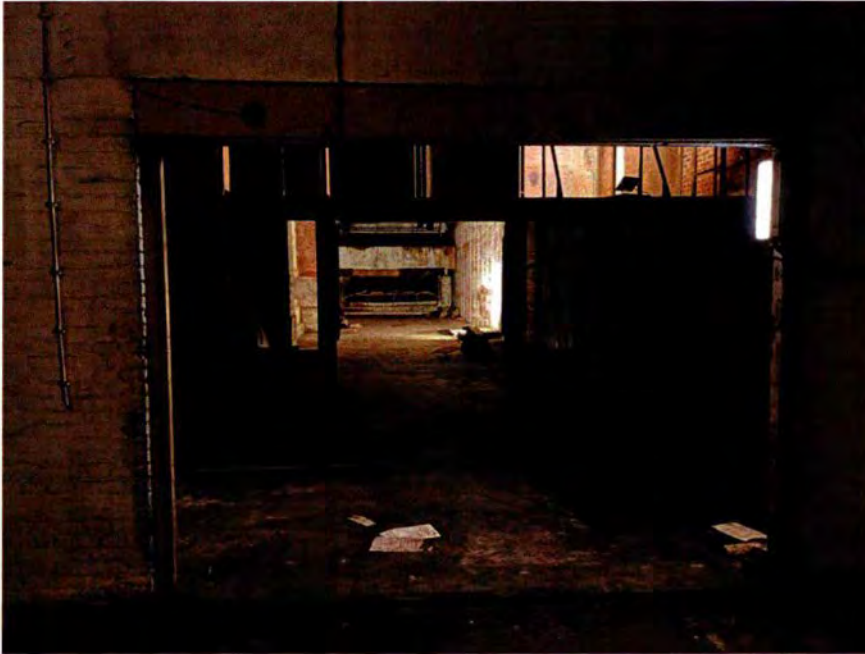
432. Ruimte 093A richting de opening naar de schietbaan (093B). Op historische foto's is te zien hoe hier een kozijn met deur en raam zat. Deze heeft voorkomen dat de brand die in 1991 in ruimte 093B ontstond oversloeg naar ruimte 093A. Na de brand is het geheel gestript, evenals deze afscheiding tussen beide ruimtes. Op de achtergrond de trap naar de eerste verdieping van de schietbaan.

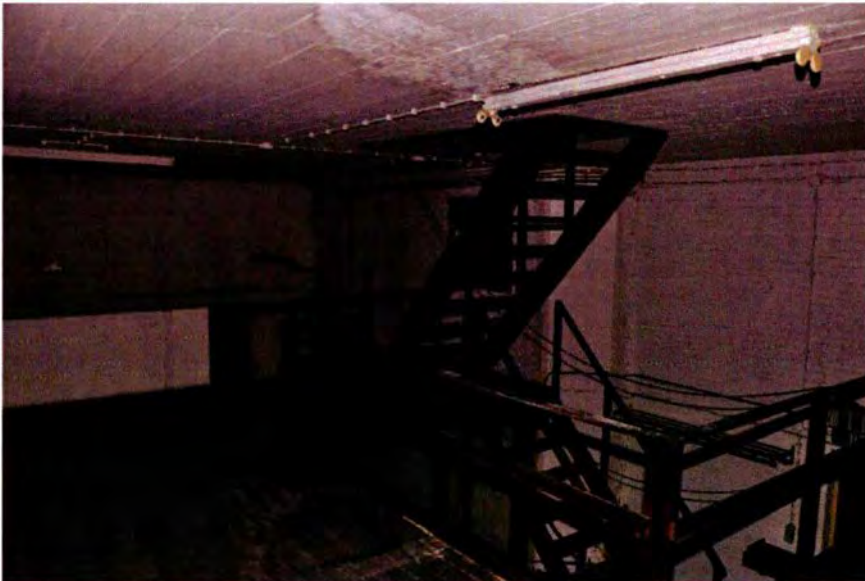
433. Overzicht van de in ruimte 093A gebouwde tussenverdieping 93G, gezien in zuidoostelijke richting. De trap rechts voert naar de begane grond van 093A. Voor de trap naar ruimte 162C op de eerste verdieping is in de zoldering een opening gehakt. Het deel van de muur dat achter de trap zichtbaar is, is het wit gesausde bakstenen metselwerk dat hier het betonwerk van de bunker omkleedt. De muren links en rechts ervan zijn in de KO-periode (1969) tot stand gekomen.

462. Ruimte 93G in oostelijke richting, met rechts de trap en links de met baksteen omklede betonnen kolom waar het buitenste deel van het dak op rust. Oorspronkelijk was het metselwerk als schoon metselwerk uitgevoerd. Bij het dichtn van de open galerij in 1969 is de oorspronkelijke open zijruimte een binnenruimte is geworden.

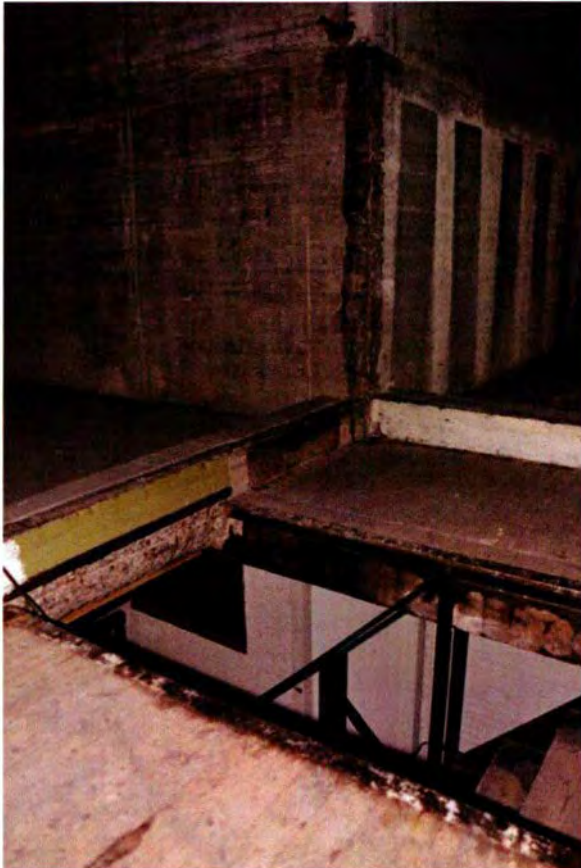
434. Zicht op de noordwesthoek van de bunker in ruimte 162C op de eerste verdieping, met nog een blik in de daaronder gesitueerde ruimte 93G. Het beton van de bunker is boven de vloer niet van een bakstenen beklamping voorzien. Door het later ingehakte trapgat is nog zichtbaar dat in ruimte 093A, ter plaatse van de hoek van de bunker, de beklamping van een afschuining is voorzien. Deze is vlak uitgevoerd, dit in tegenstelling tot het aansluitende metselwerk dat oorspronkelijk als schoon metselwerk was uitgevoerd, maar na WOII wit is gesausd.

619. Ruimte 162C, noordwesthoek. Blick in het trapgat, richting ruimte 093G. Rondom is de houten vloer zichtbaar. Op deze houten vloer was tijdens de KO (circa 1976) ook een kleine bar geplaatst. Het was een afgesloten ruimte met plafond. Dat is op historische foto's te zien in deel 1. In 1991 heeft de brand via het andere luik aan de noordzijde de ruimte 162C bereikt. De gehele bar in ruimte 162C hadden ernstige rookschade, zo is op historische foto's te zien.

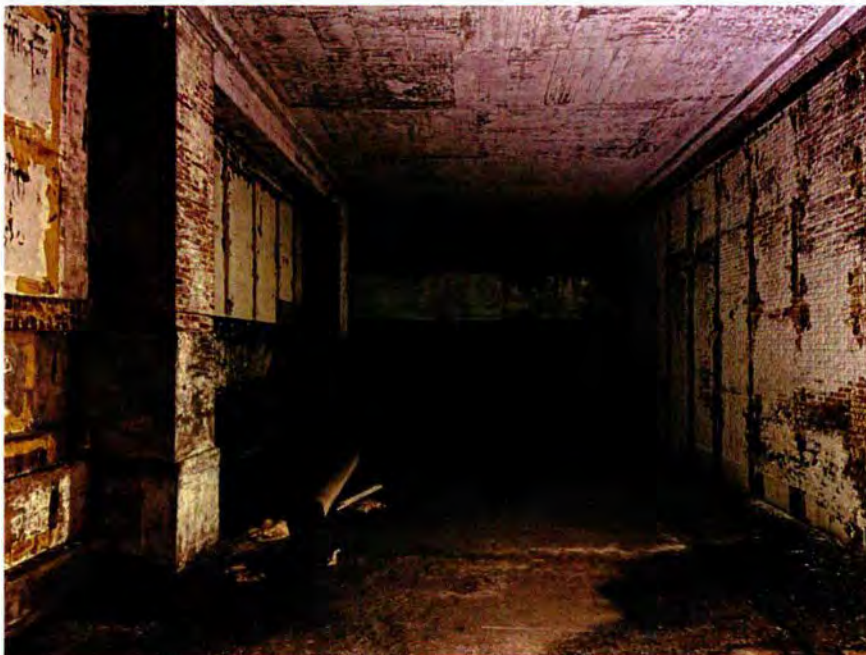
435. Ruimte 093B. Overzicht van de ruimte in oostelijke richting. Oorspronkelijk was de wand aan de linkerzijde (de noordwand) open. In 1969 is de galerij met een muur dichtgezet. Tevens is toen de vloer

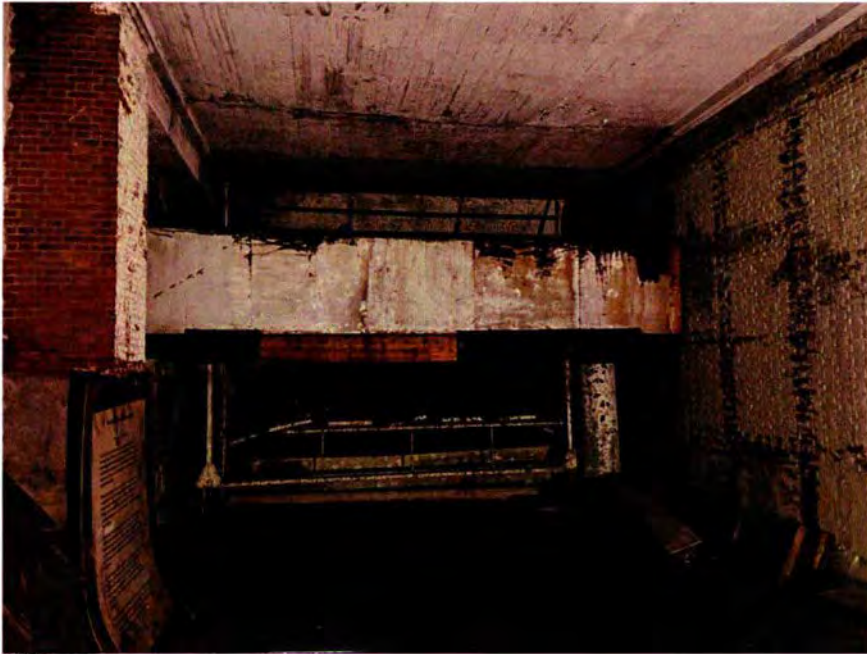
436. Ruimte 093B, gezien in oostelijke richting. Midden in beeld de stalen kogelvanger.

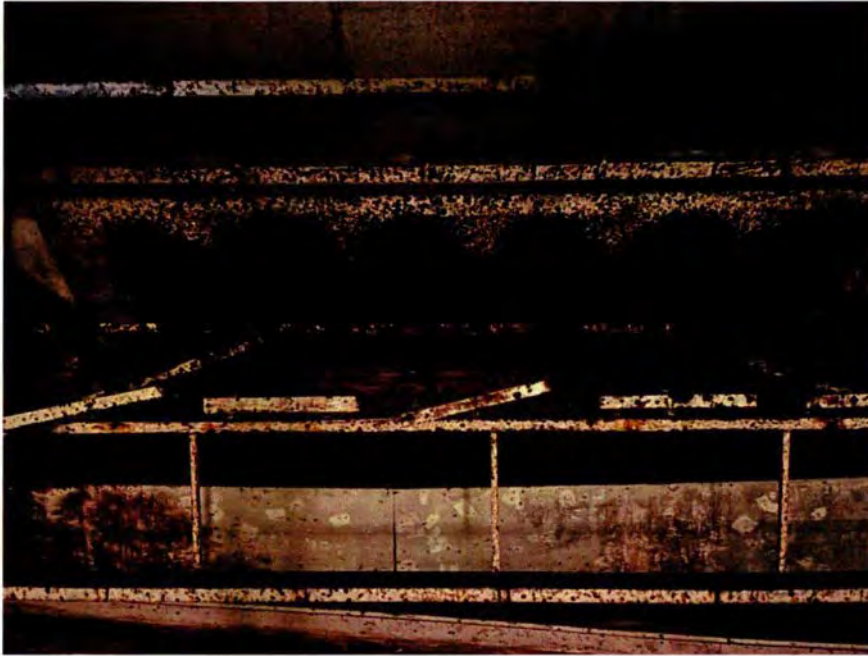
437. Ruimte 093B. Detail van de onderste kogelvanger. De kogels werden hier afgeketst naar een bak met zand. Men achtte het bij het strippen van de schietbaan na de brand niet noodzakelijk om de kogelvangers te demonteren en te verwijderen.
