## WAARDESTELLING

In opdracht van het Rijksvastgoedbedrijf is er een waardestelling opgesteld voor Commandopost Clingendael te Wassenaar. De aanleiding is het voornemen van verkoop van Commandopost Clingendael. De bunker is gebouwd in 1942/1943 tijdens de Tweede Wereldoorlog (WOII) als beschermd onderkomen en commandopost voor de hoogste twee nazi's in bezet Nederland en hun staf: Arthur Seyss-Inquart, de Rijkscommissaris van bezet Nederland; en vermoedelijk voor Hanns Albin Rauter, de hoogste SS-er in bezet Nederland.

Ir. A. Viersen, MA C. Cramer, MA R. Noorlander  
Amsterdam, augustus 2021

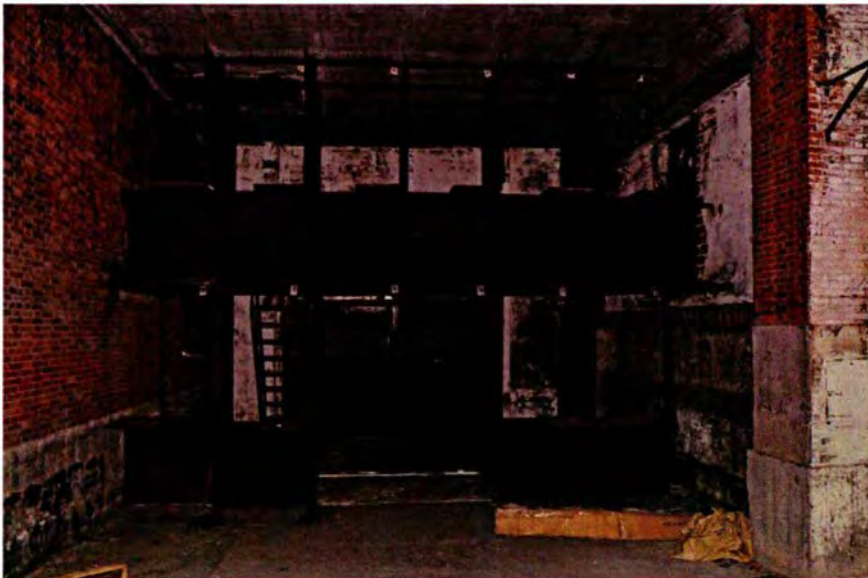
438. Ruimte 093B. Zicht op de restanten van de schietgalerij aan de westzijde van het vertrek. Dit is een door de brand (1991) zwaar aangetaste opstelling in twee lagen voor de schutters. Op de achtergrond is de doorgang te zien naar ruimte 093A. Rechts van de schietgalerij is de nooduitgang te zien. Links van de galerij, in het plafond, hangt de klimtrap naar de bovengelegen rondgang (ruimte 162).

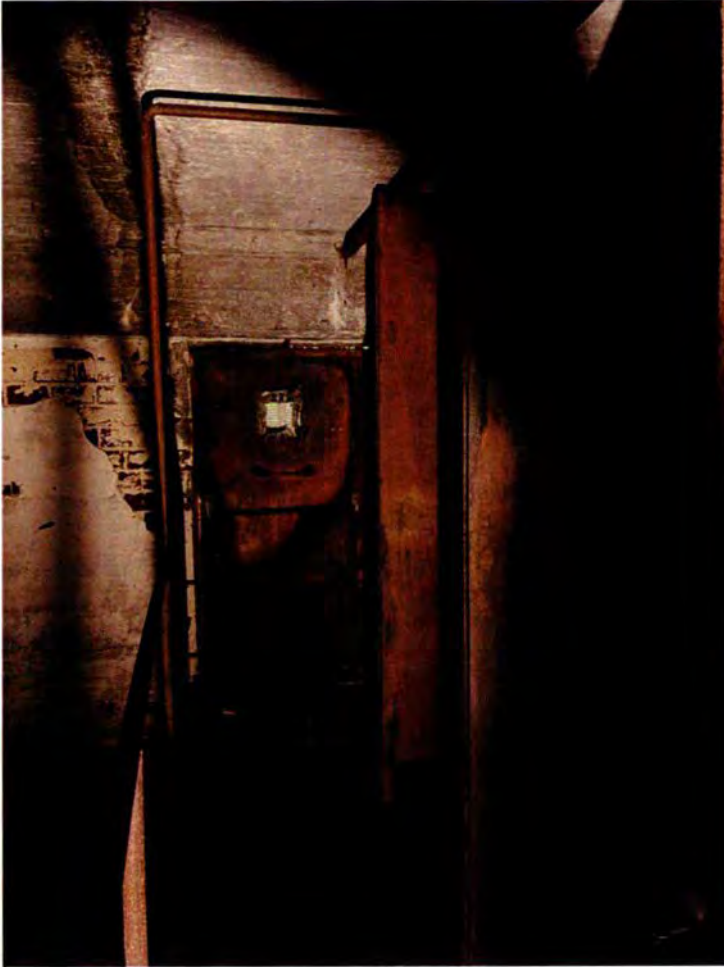
439. Ruimte 093B. De eerste verdieping van de schietgalerij, gezien in noordelijke richting. Zicht op de binnenkant van de nooduitgang. De roetresten zijn het resultaat van de brand begin 1991.

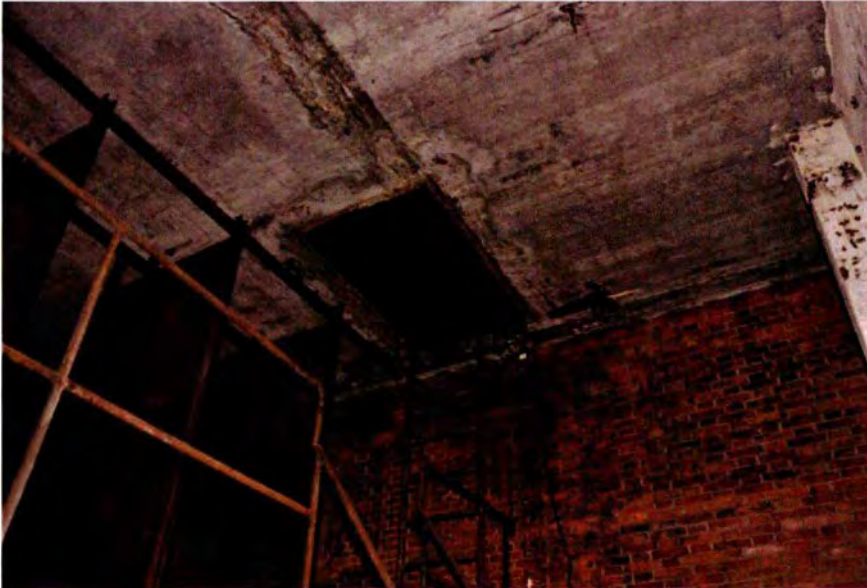
441. Ruimte 093B. Aan de zuidzijde van de schietgalerij bevindt zich een oorspronkelijke opening in de zoldering. Of de ijzeren klimtrap ook nog oorspronkelijk is, is niet zeker. Vermoedelijk diende de opening in WOII voor de doorvoer van munitie naar het luchtdoelgeschut dat op de bunker stond opgesteld (zie ook ruimte 162C). Gedurende de KO (circa 1976) is de trap naar de bovengelegen ruimte 162 verplaatst naar ruimte 093A.

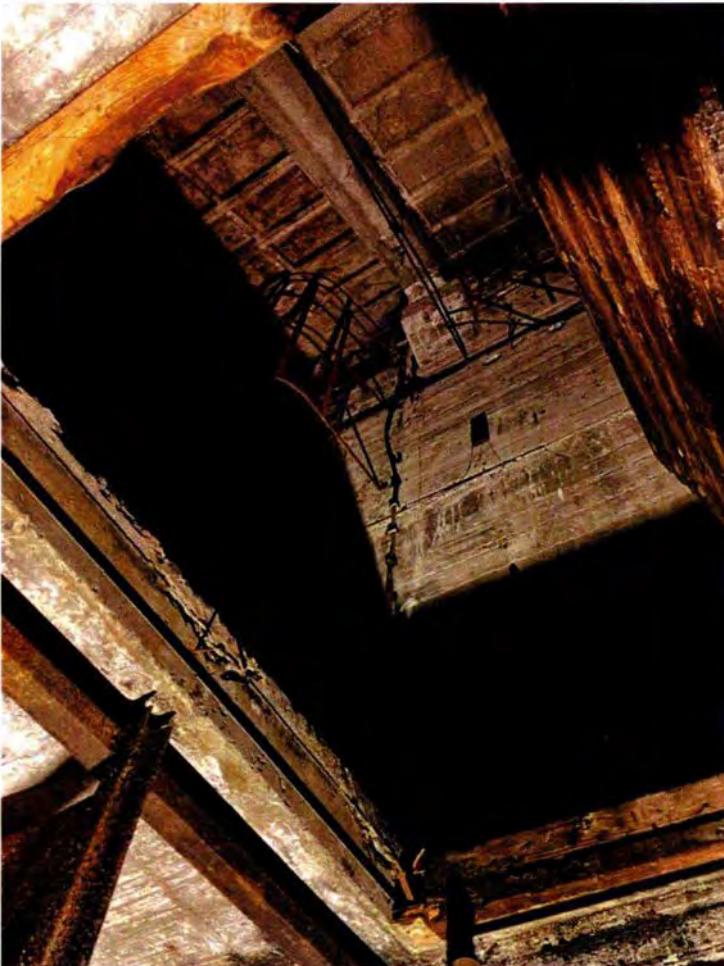
442. Ruimte 093B, zicht door het luik tussen ruimte 093B en ruimte 162. Bovenin de klimtrap naar de zolderverdieping, die verder wordt besproken bij ruimte 162C.

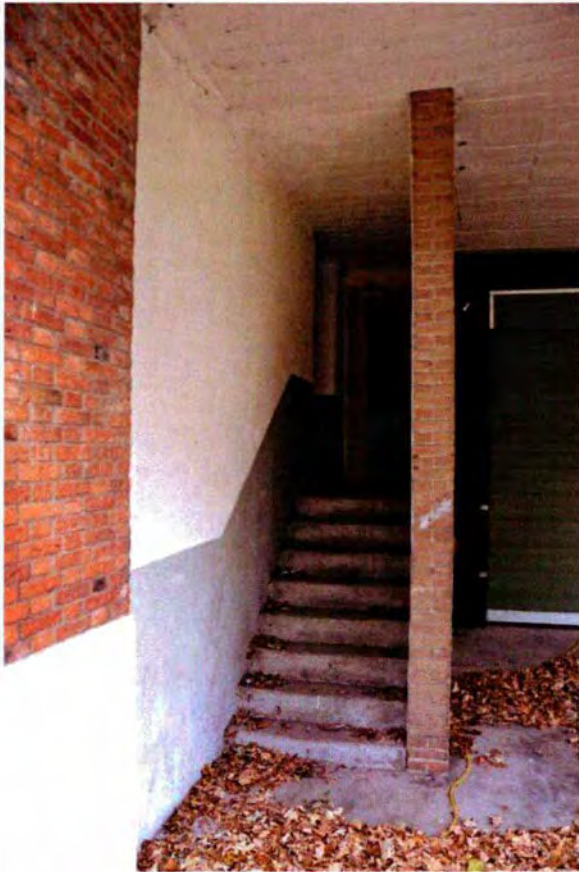
443. Ruimte 80 is toegankelijk via een deur (A) bij het bordes in de trap (B) naar het vertrek boven de oostelijke garage. Dit is niet de oorspronkelijke situatie. Na de WOII is het terrein rond de bunker ten dele verlaagd, onder andere om meer hoogte te krijgen ter plaatse van de zijruimten. De oorspronkelijke hoogte van het maaiveld ten tijde van de WOII bevond zich bij de lijn C. Dit betekent dat de toegang tot ruimte 80 oorspronkelijk via een trap met vier treden was geregeld (zie hiervoor de opmetingstekeningen van kort na de oorlog). Door het substantieel verlagen van het maaiveld was de bouw van trap B noodzakelijk. Bij de bouw van deze trap is het buiten de gevel stekende deel van de oorspronkelijke trap verwijderd en vervangen door een tussenbordes. Bij het verlagen van het maaiveld zal ook de gevel links op de foto gepleisterd zijn. Aan te nemen is dat het metselwerk hier oorspronkelijk als schoon werk was uitgevoerd.

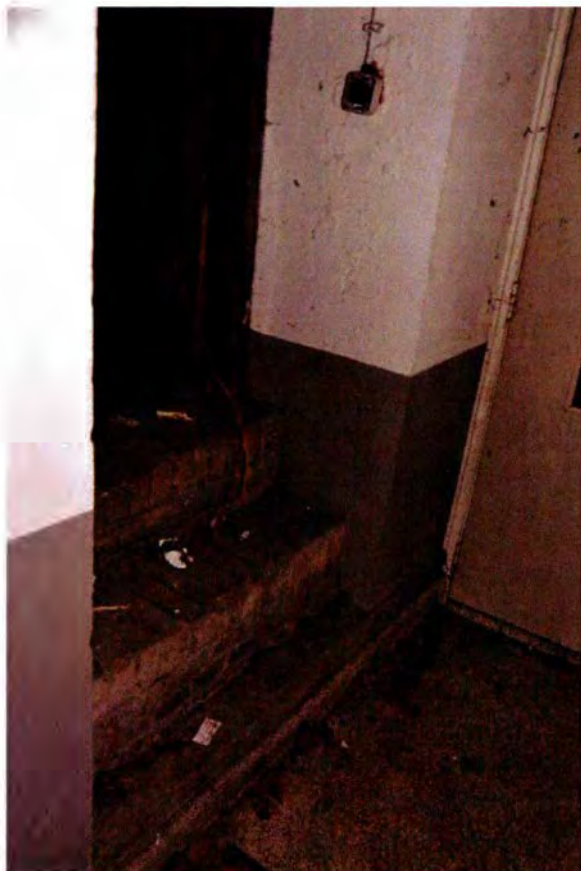
444. De toegang tot ruimte 80. De traptreden overbruggen het hoogteverschil tussen het vloerniveau van ruimte 80 en het bordes. Oorspronkelijk was de trap groter (vier treden). Het onderste deel tot aan de gevel is gesloopt bij de bouw van de trap naar de woning boven de garage. Daarom is de aantrede van de huidige onderste trede slechts de helft van die van de andere treden.

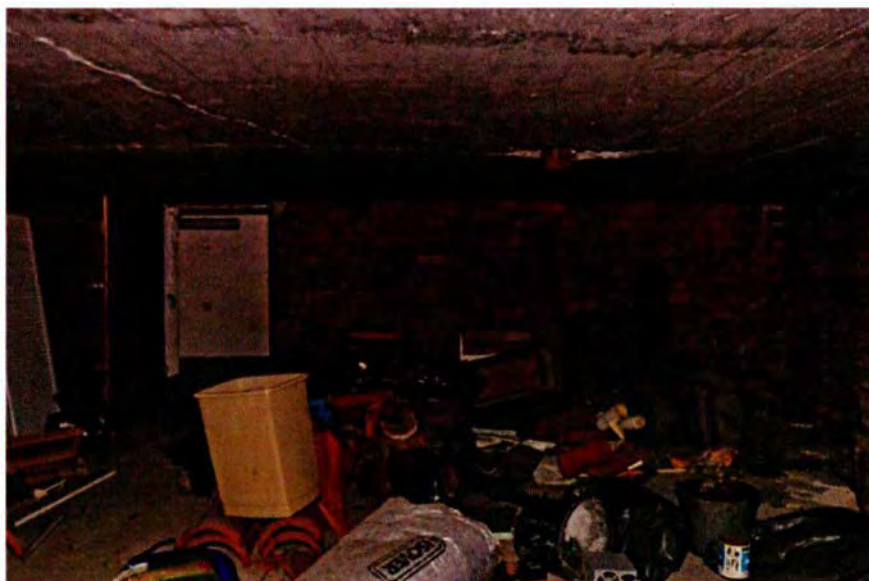
445. Ruimte 80, gezien naar het oosten. Links de toegang in de vorm van een houten hek. Die zal na WOII zijn geplaatst. De kozijnstijlen dateren vermoedelijk nog wel uit de bouwtijd van de zuidelijke aanbouw. Het metselwerk van de oostwand is opgetrokken in kruisverband. Dit in tegenstelling tot de oorspronkelijke wanden, die in Vlaams verband zijn uitgevoerd. In de betonnen zoldering is een (afgezaagde) doorvoer zichtbaar. Hiervan zitten er meer in de zoldering. Alle zijn in een latere fase door de zoldering heen gebroken. Vermoedelijk behoren ze wel tot de oorspronkelijke opzet.

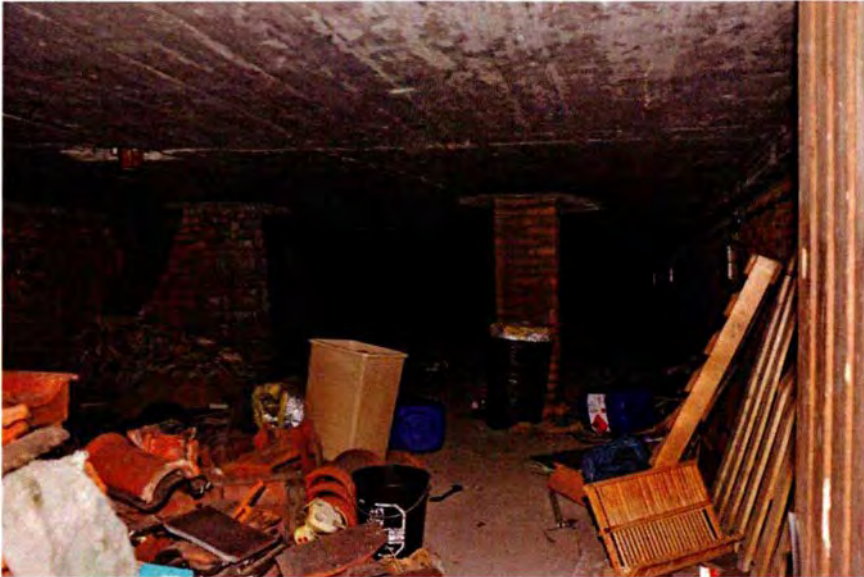
446. Ruimte 80, gezien vanaf de toegang in westelijke richting. Middenin zijn twee gemetselde rookkanalen zichtbaar. Deze zullen bij de bouw van de onderliggende ruimten tot stand zijn gekomen (eind 1942, begin 1943). Voor de kanalen heeft men in de zoldering openingen gehakt. Het linker ventilatiekanaal is gesleept. Aan de bovenzijde hiervan is een horizontale scheur zichtbaar. Dit zal de reden zijn waarom in het verleden het gesleepte kanaal met een steens dikke muur is ondersteund. Ook de twee ventilatiekanalen zijn door de vloer van de kapverdieping gebroken.

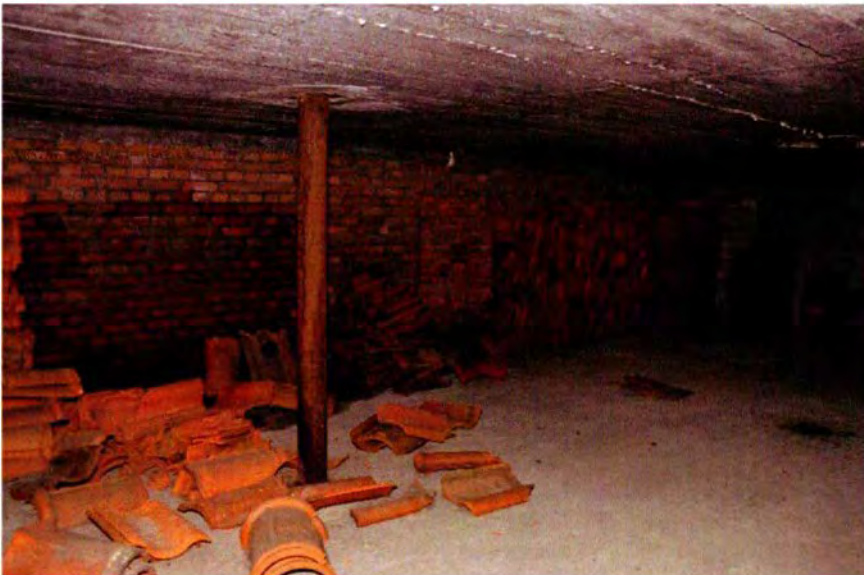
447. Ruimte 80 met het westelijke deel van de zuidwand. In het midden van de wand is een van de kolommen onder het overstekende bunkerdak zichtbaar. Deze kolom is voorzien van een bekleding van baksteen, inclusief de bovenafdekking, zoals ook bij de andere kolommen. Het latere metselwerk van de zuidwand sluit koud aan op de ommetseling. Geheel rechts is de betonwand van ruimte 80A zichtbaar. Het metselwerk van de zuidwand is ook koud geplaatst tegen deze betonwand.

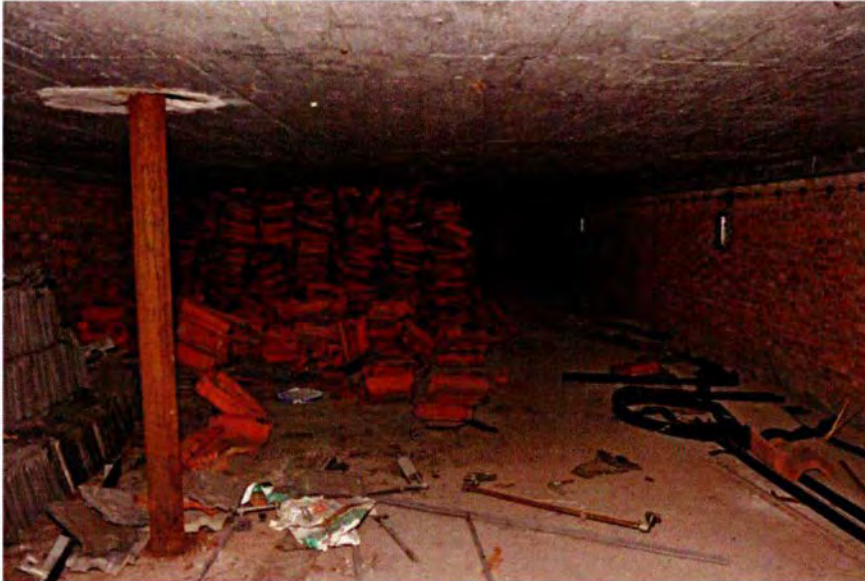
448. Ruimte 80 in westelijke richting. Links een van de in een latere fase door de zoldering gebroken afvoeren. In het midden een deel van de opslag van dakpannen. De noordwand rechts is een spouwmuur in Vlaams verband, die als beklamping tegen de bunker is gemetseld. Geheel aan de achterzijde is de betonnen wand van zijn 80A zichtbaar.

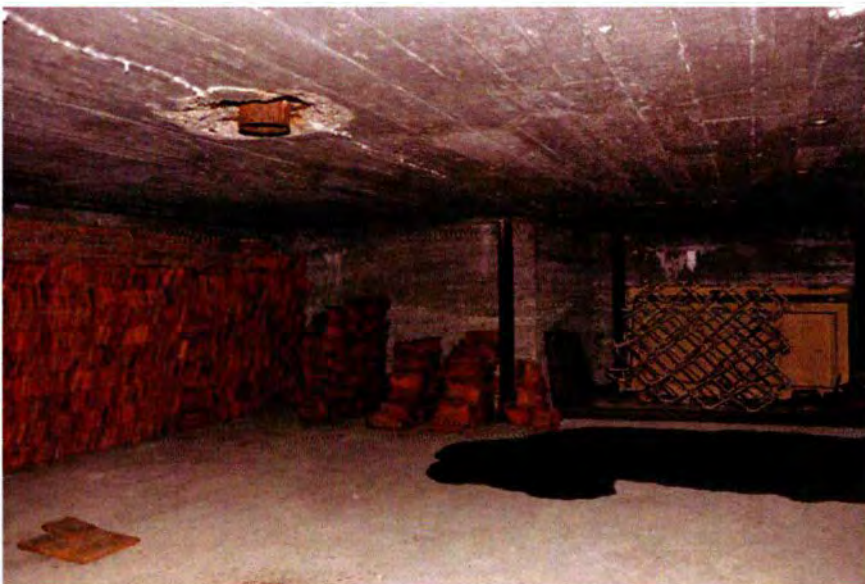
449. Ruimte 80. Gezicht op de westwand, met links de zuidwand. In het midden is een naar voren springend deel van de betonwand zichtbaar. Deze is het gevolg van de haakse plaatsing van de ingang naar ruimte 097. Geheel rechts en in het midden zijn drie van de ventilatiepijpen te zien die horen bij de onderliggende ruimten.

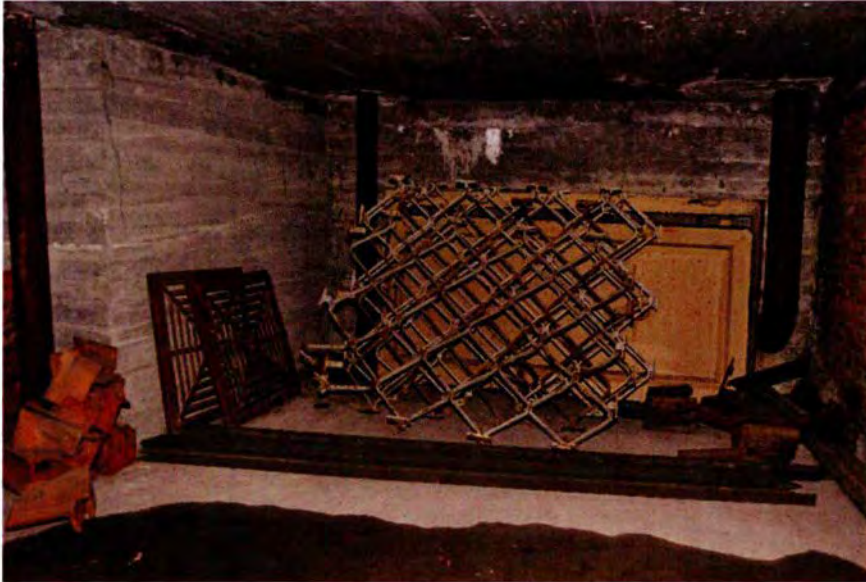
450. Ruimte 80. De noordwesthoek met rechts de aansluiting van het beton van de westwand op het metselwerk van de beklamping van de hoofdbunker. De betonwand staat koud tegen de beklamping, waaruit blijkt dat ruimte 097 een latere toevoeging aan de bunker is. Tegen de betonwand rust een ijzeren kozijn met een van de gasdeuren die nog uit de bouwtijd van de bunker dateren. De deur zal bij een verbouwing overtollig zijn geworden. Voor de deuren liggen ijzeren roosters, die mogelijk afkomstig zijn van de tegenover de bunker gelegen Julianakazerne.

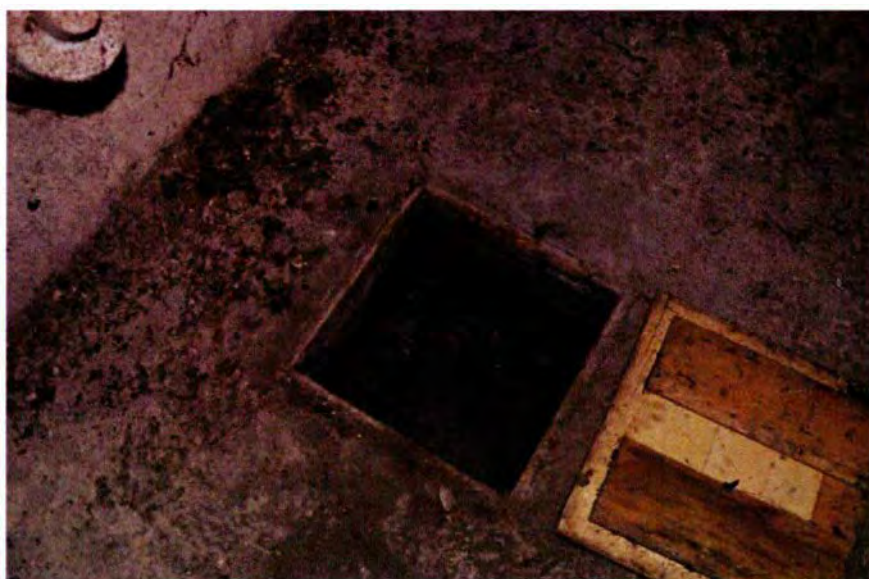
451. Bovenaanzicht van het luikgat in ruimte 162B dat toegang geeft tot ruimte 80A. Langs de randen is met enige moeite herstelwerk zichtbaar. Dit geeft aan dat het luik naderhand in de bestaande vloer is ingehakt (zie ook de volgende afbeelding). De afwerking langs de randen bestaat uit een verloren bekisting van latten.

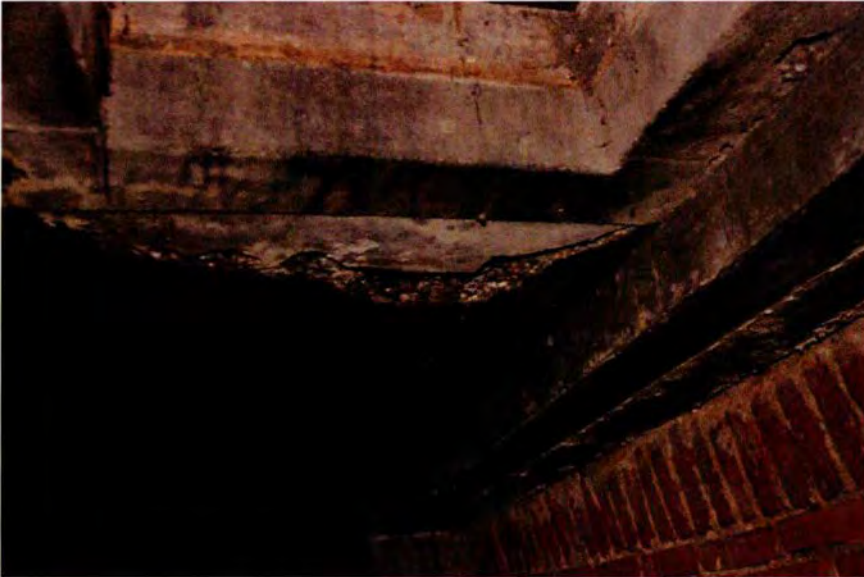
452. Ruimte 80A. Onderaanzicht van het toegangsluik. Hier is duidelijk zichtbaar dat eerst een gat in de bestaande vloer is gehakt en dat dit is aangestort om de sparing voor de doorgang te kunnen maken. Aan de rechterzijde is een verdikking van de vloer bij de aansluiting op de bunker te zien. Eronder is de stroomlaag van de bakstenen beklamping van de bunker zichtbaar (zie hiervoor ook de volgende afbeelding). Aan de onderzijde van de verdikking van de vloer is aan de hand van de mortelresten de aftekening van een gesloopte muur te herkennen. Hier zal dus in eerste instantie de als architectuur bedoelde bakstenen beklamping met spouw zijn aangebracht, die bij de bouw van ruimte 097 is verwijderd. Na de bouw van ruimte 097 is het beton van de bunker weer voorzien van een halfsteens zware klamp, maar nu zonder spouw.

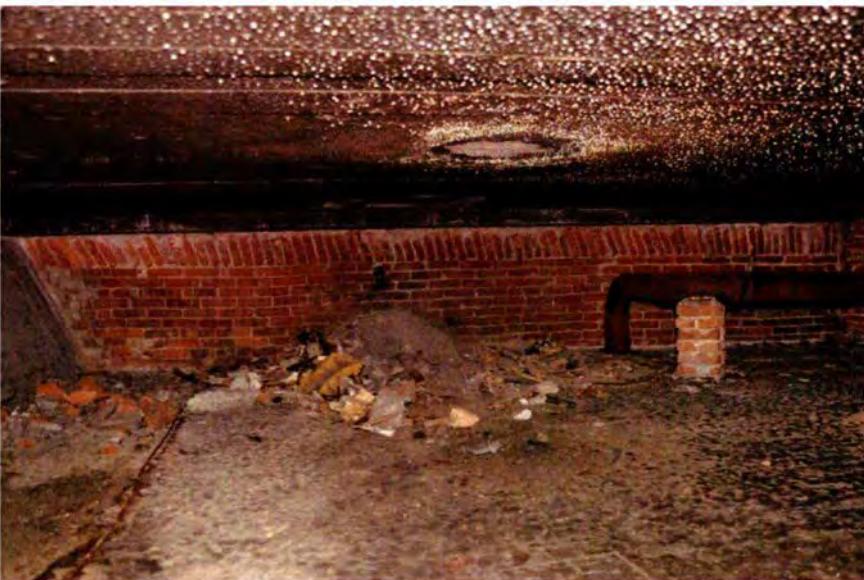
453. Ruimte 80A. De noordwand is een halfsteens zware beklamping van de hoofdbunker. Boven de rommelhoop in het midden van de foto bevindt zich het toegangsluik. Geheel links op de foto het beton van de westwand (zie volgende afbeelding).

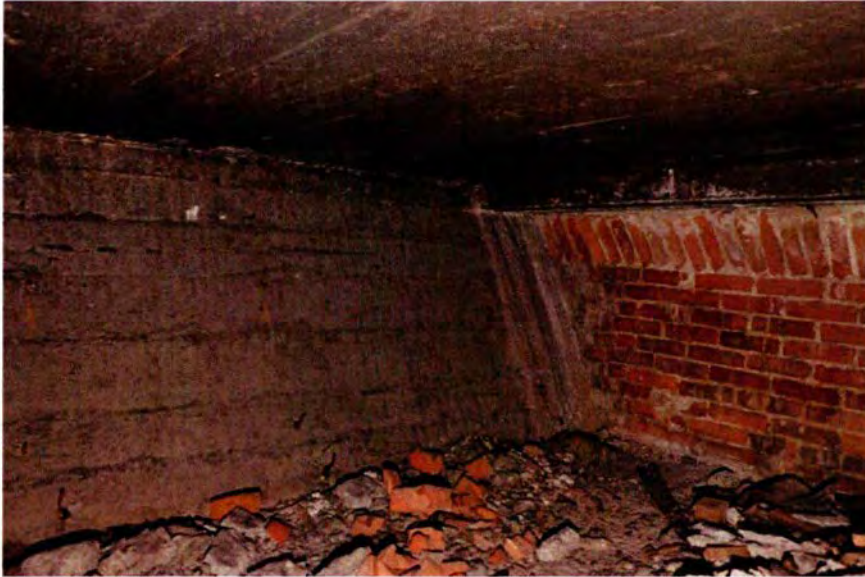
454. Ruimte 80A. De noordwesthoek van de ruimte, met links een schuin afgewerkte betonnen wand ter plaatse van de oostwand van de zuidelijke toegang van de toegang tot de bunker. Het hier zichtbare deel zal de bovenzijde van de westwand van de onderliggende ruimte 097 zijn. Deze wand is ter plaatse van de begane grond in baksteen uitgevoerd, indien de kort na de Tweede Wereldoorlog vervaardigde opmetingstekeningen de toestand correct weergeven. Het beton is tegen de zoldering aangestort.

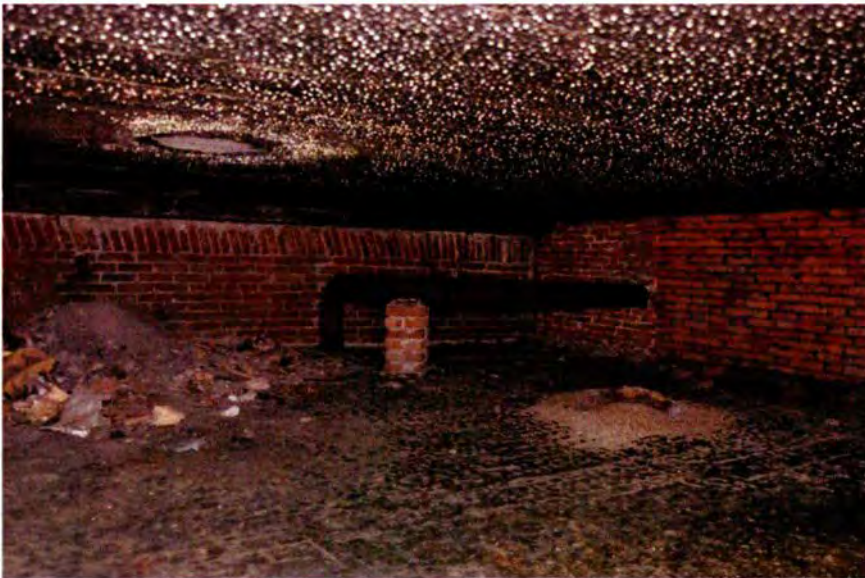
455. Ruimte 80A. De noordoosthoek. Links de beklamping van de hoofdbunker, rechts de oostwand. Het metselwerk van de oostwand is in kruisverband opgetrokken. Het is vrij slordig uitgevoerd, wat aangeeft dat dit nooit als zichtwerk bedoeld is geweest. Het metselwerk is waarschijnlijk de verloren bekisting van de in gewapend beton uitgevoerde oostwand van ruimte 097. Zie hiervoor ook de beschrijving van de westwand van ruimte 80. De ijzeren pijp (midden), die door de oostwand van de ruimte wordt gevoerd, is volgens de kort na WOII opgestelde documentatie de ontluftung van de watervoorziening in de onderliggende ruimte 097.

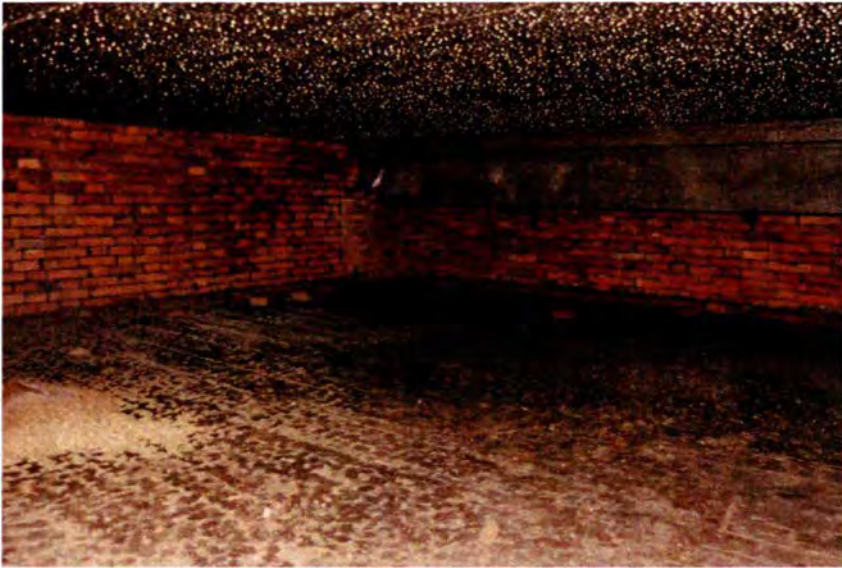
456. De zuidoosthoek van ruimte 80A. In de hoek is de met baksteen omklede betonkolom onder het overstekende dak zichtbaar. Zowel de oostwand (links) als de zuidwand (rechts) sluiten koud aan op de kolom, wat laat zien dat deze wanden zijn toegevoegd bij het dichtzetten van de galerij.

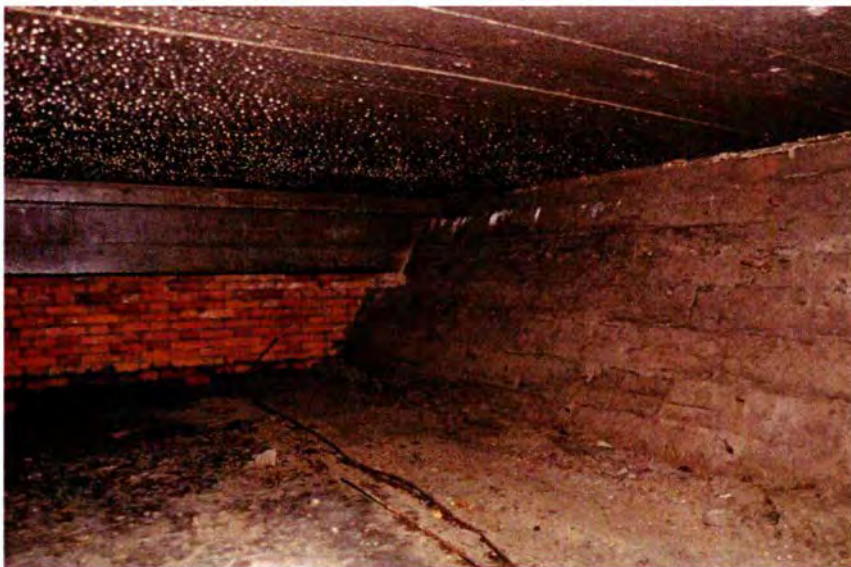
457. De zuidwesthoek van ruimte 80A. Links de randbalk van het overstekende dak. Het metselwerk onder de balk is opgetrokken in Vlaams verband. Rechts de betonnen bovenzijde van de westwand van ruimte 097.

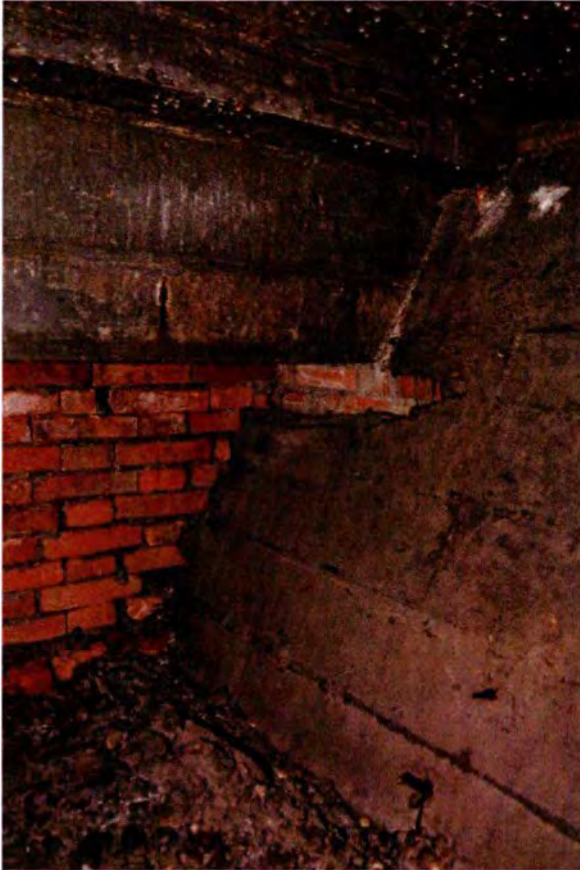
458. Ruimte 80A. Detail van de zuidwesthoek. Hier is bij de aansluiting van de randbalk op de westwand nog een klein deel van de bakstenen beklamping van een dragende kolom zichtbaar. Het beton van de zijwand is tegen het baksteen metselwerk van de kolom gestort.

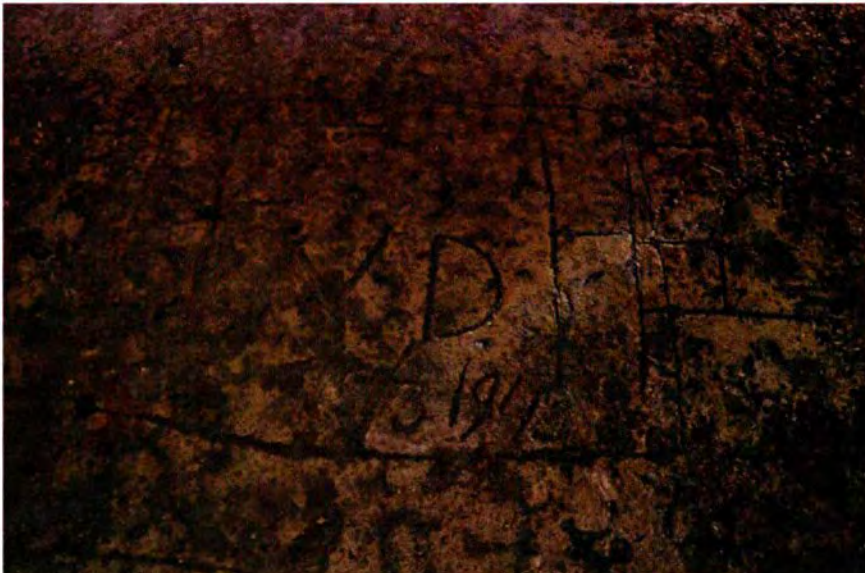
459. Ruimte 80A. Een van de twee inscripties die in de verse beton van de zijwand zijn gekerfd. Te zien zijn de initialen van de maker (F v D) en de datum van voltooiing (15-3-1943).

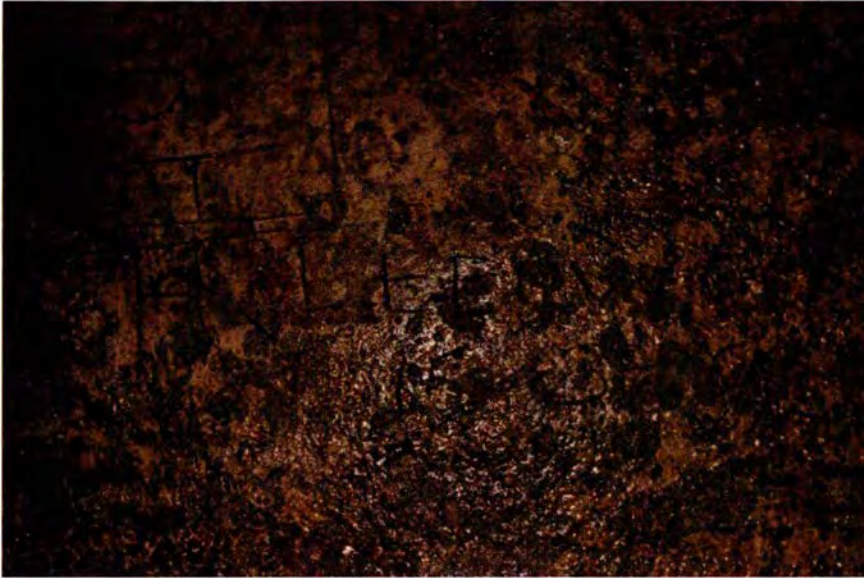
460. Ruimte 80A. De tweede inscriptie in het beton van de zijwand, met de naam H. van Leeuwen en de datum 15-03-1943.

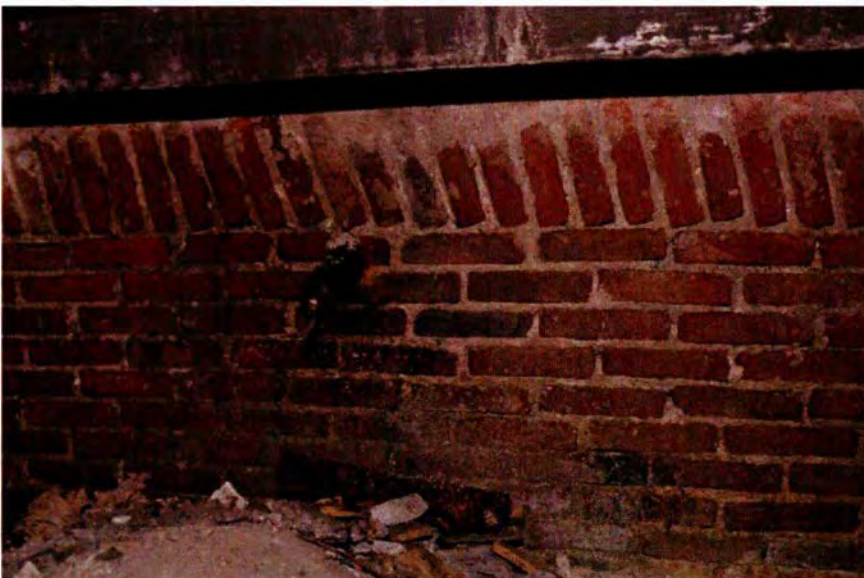
461. Ruimte 80A. Detail van het metselwerk van de noordwand ter plaatse van het luik dat toegang geeft tot de ruimte. Hier is in de muur een buis met een kraantje geplaatst. Waartoe dit kraantje heeft gediend is niet bekend.

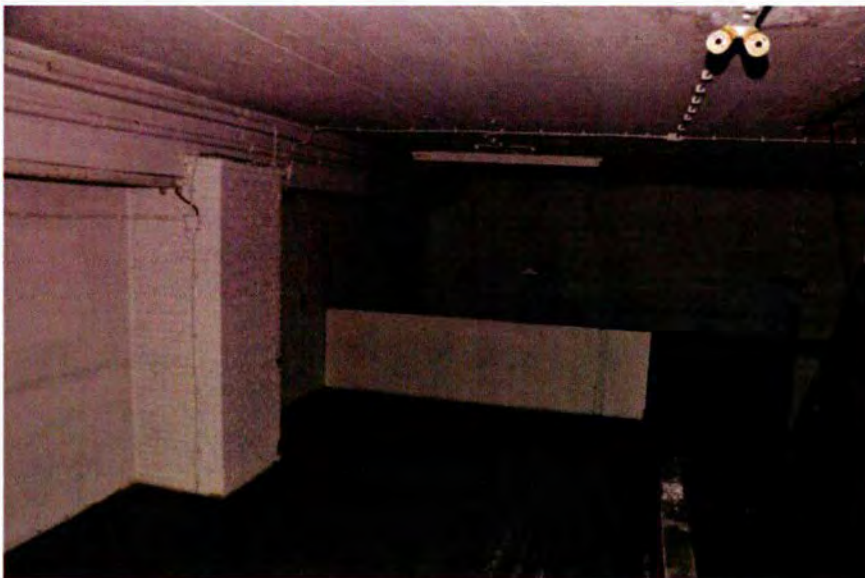
462. Ruimte 93G in oostelijke richting, met rechts de trap en links de met baksteen omklede betonnen kolom waar het buitenste deel van het dak op rust. Oorspronkelijk was het metselwerk als schoon metselwerk uitgevoerd. Bij het dichtn van de open galerij in 1969 is de oorspronkelijke open zijruimte een binnenruimte is geworden.

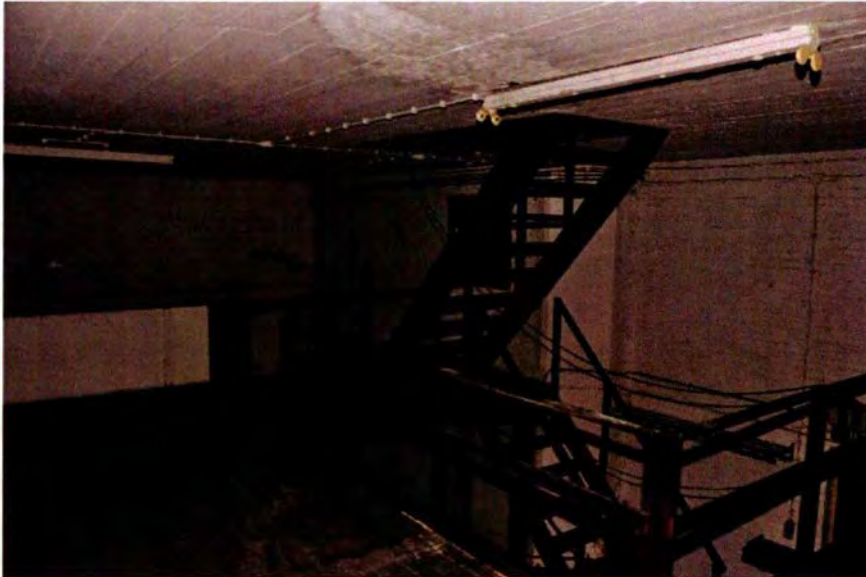
463. Ruimte 93G in zuidoostelijke richting, met de houten trap die de verbinding vormt tussen de verschillende lagen van de zijruimten. Achter de trap is de noordwesthoek van de bunker zichtbaar. De aansluitende wanden links en rechts horen bij de dichtzetting van de galerij onder het overstekende bunkerdak.

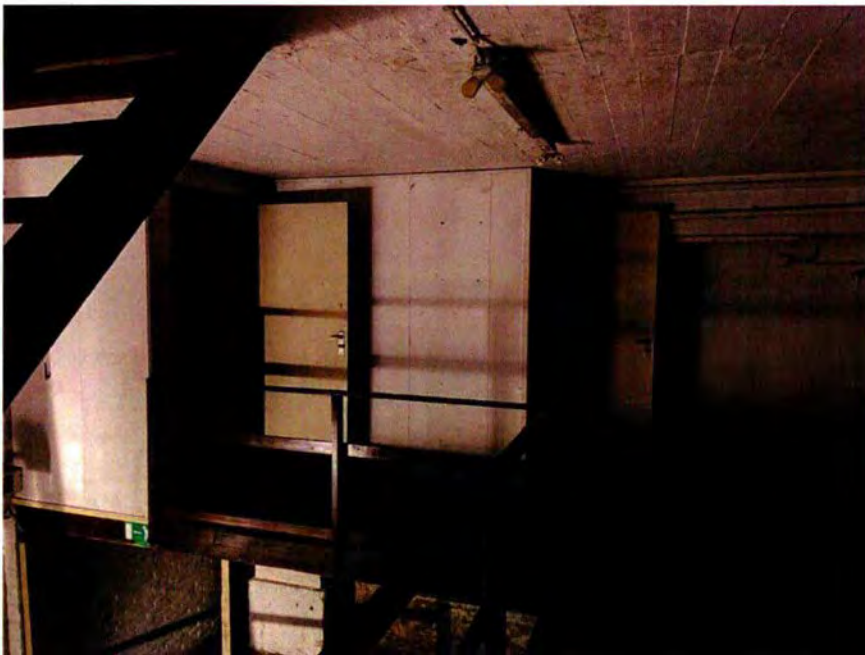
464. Ruimte 93G, gezien in westelijke richting. Hier bevinden zich de toiletruimtes 93C, 93D, 93E en 93F. De houten vloer is in zeer slechte staat, waardoor deze ruimtes niet nader onderzocht konden worden.

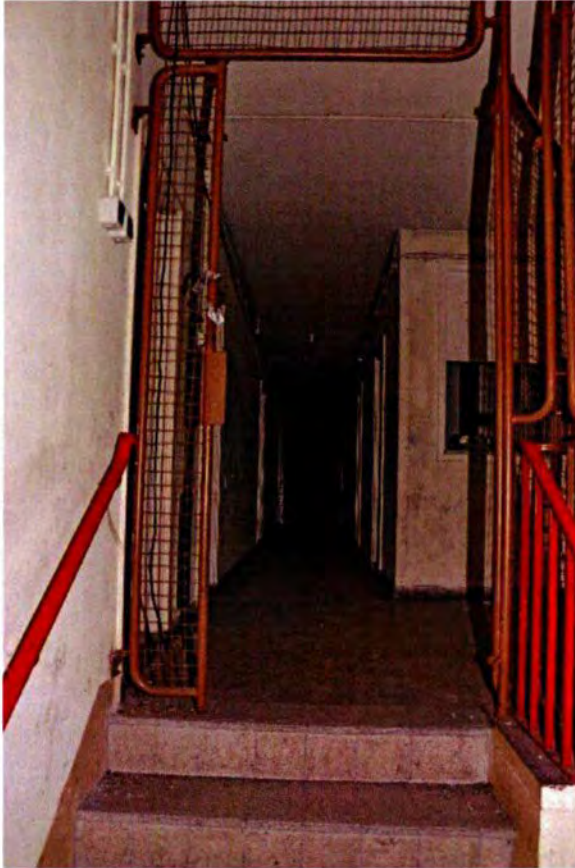
466. Het noordelijk deel van de U-vormige gang 101, gezien naar het oosten vanaf de trap naar de begane grond. Het hekwerk op de voorgrond is vermoedelijk in het begin van de jaren '60 geplaatst. De wanden zijn wit gesausd. De vloer is voorzien van terrazzowerk dat nog uit de bouwtijd dateert. Oorspronkelijk kwamen aanzienlijk meer deuren op de gang uit. Bij de voor Defensie uitgevoerde verbouwingen tijdens de KO (1948) zijn verschillende vertrekken samengevoegd, waardoor een aantal deuren is komen te vervallen. De deur halverwege de doorgaande gang is een gasdeur uit WOII.

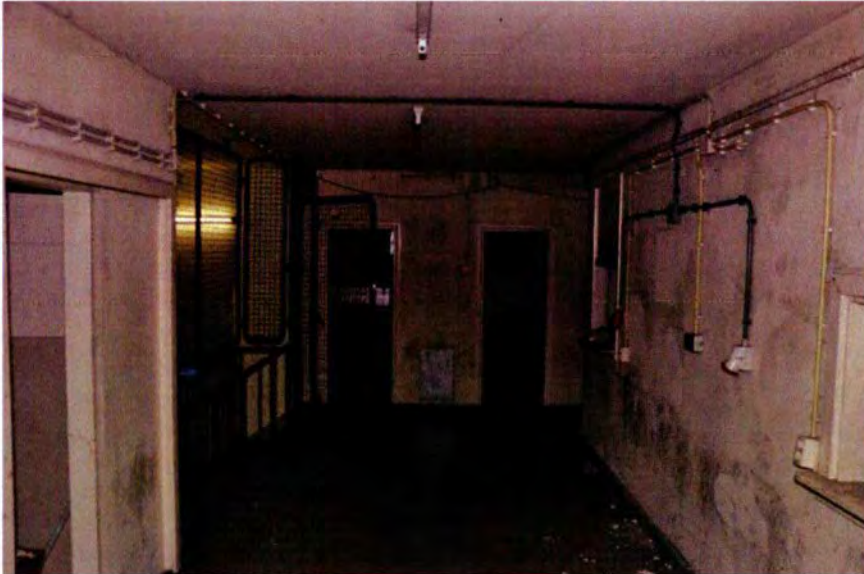
467. Het westelijk deel van de U-vormige gang 101, gezien naar het noorden. Links de trap naar de begane grond. De trap is met een ijzeren hekwerk afgeschermd om tijdens de KO de toegang tot de eerste verdieping af te sluiten. Dit hekwerk is vermoedelijk in het begin van de jaren '60 geplaatst. De deur links van het midden behoort tot de voormalige was- en toiletruimte voor dames (ruimte 127) en de deur rechts tot de voormalige toiletruimte voor heren (ruimte 128).

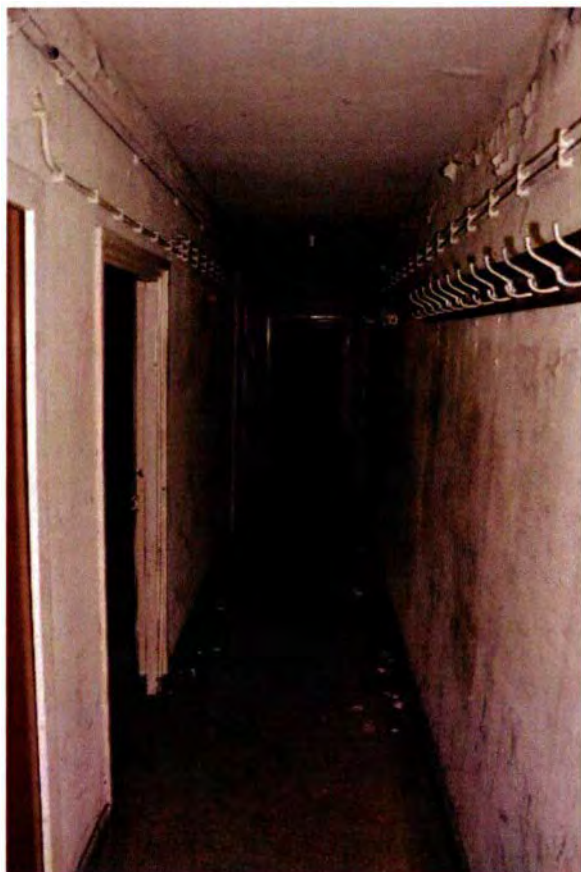
468. Het zuidelijk deel van de U-vormige gang 101, gezien naar het oosten. De opzet van de gang dateert uit de bouwtijd, maar oorspronkelijk strekte de gang zich uit tot de betonnen scheidingswand halverwege de bunker. In de KO-periode (1948) is het meest oostelijke deel van de gang met de naastgelegen vertrekken samengevoegd tot een groot vertrek (141). De witgepleisterde gangwanden zijn in baksteen opgetrokken. In het muurwerk zijn bouten te zien waaraan de kasten in de naastgelegen ruimtes zijn opgehangen. De vloer-, plafond- en het grootste deel van de wandafwerking dateert uit de bouwtijd. Wel waren er oorspronkelijk meer deuren in de wanden opgenomen.

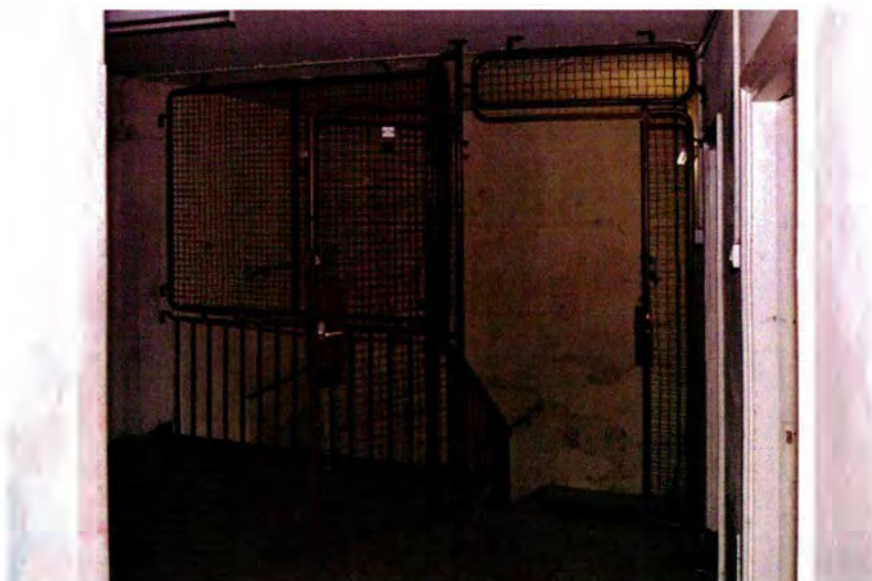
469. Ruimte 101, gezien naar het westen. De westelijke trap ter plaatse van de eerste verdieping. Het rechter deel bestaat uit een deur met daarboven een vast gedeelte. Het linker deel van het hekwerk is op de oorspronkelijke leuning van het trappenhuis geplaatst.

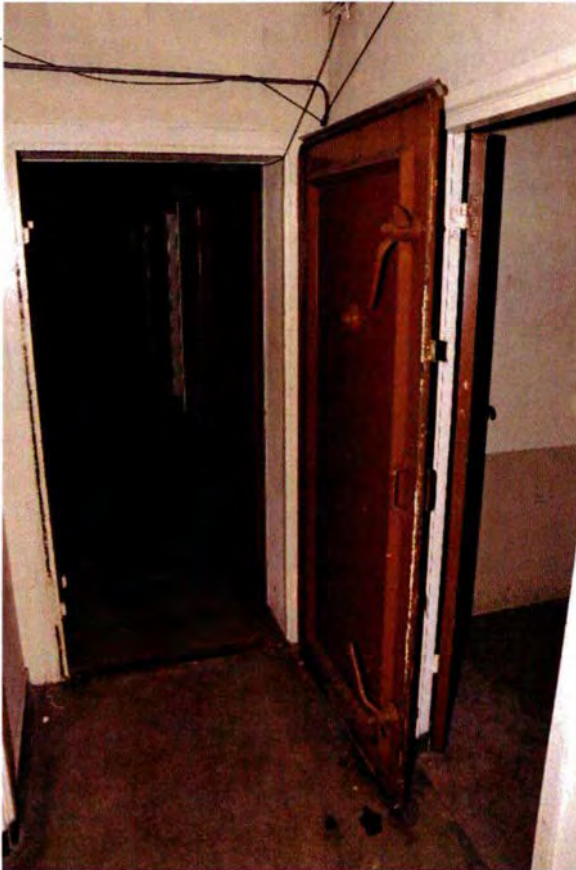
470. De dubbele gasdeur, halverwege de noordelijke gang 101- 101A, in geopende toestand. De gasdeuren stammen nog uit de bouwtijd van de bunker.

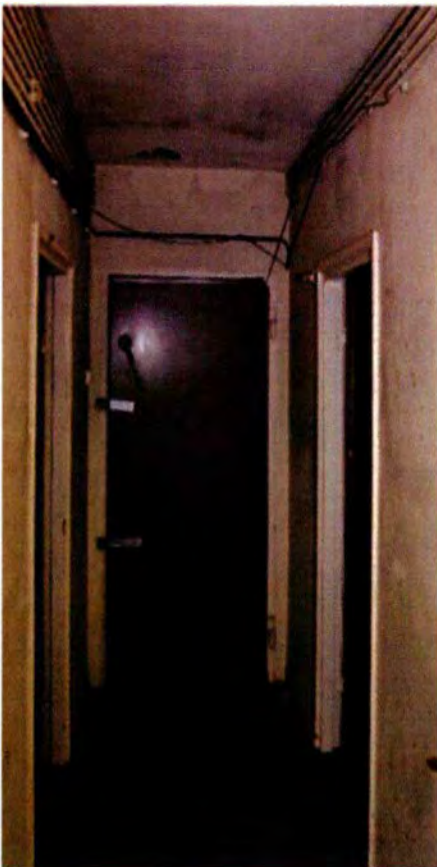
471. Het oostelijke einde van de noordelijke gang (ruimte 101) met gesloten gasdeur. De gasdeuren stammen nog uit de bouwtijd.

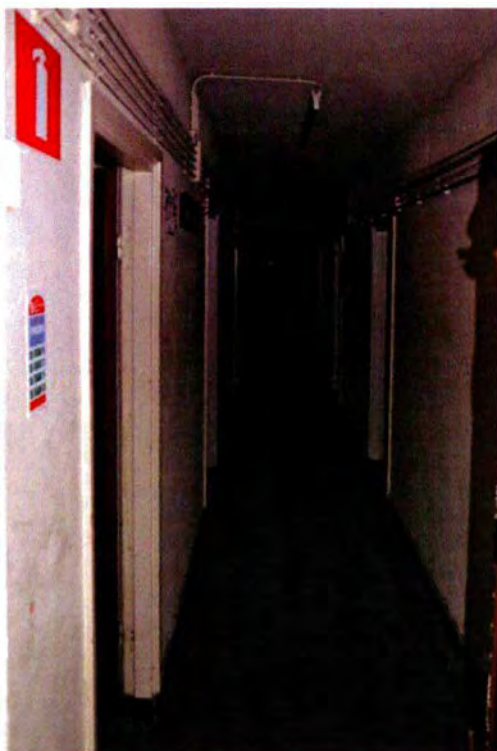
472. Ruimte 101A. Het noordelijke deel van de ruimte, gezien vanaf de gasdeuren in oostelijke richting. In de KO-periode is het aantal gangdeuren verminderd als gevolg van het samenvoegen van de achterliggende ruimten. De deurkozijnen zijn nog oorspronkelijk, maar de deuren zelf zijn in de KO aangebracht (1948).

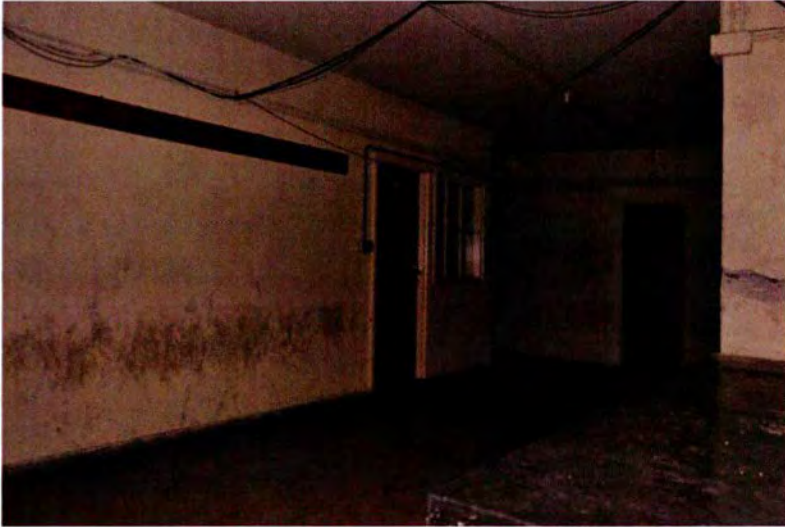
473. Het oostelijke deel van de ruimte 101A. De foto is genomen vanaf de trap aan de oostzijde van de verdieping. Het venster midden op de foto behoort bij de oorspronkelijke opzet. Mogelijk was de wacht in het achterliggende vertrek ondergebracht. De deur rechts, met bijbehorende wand is in de KO (1948) tot stand gekomen. Oorspronkelijk was hier een grote gangnis.

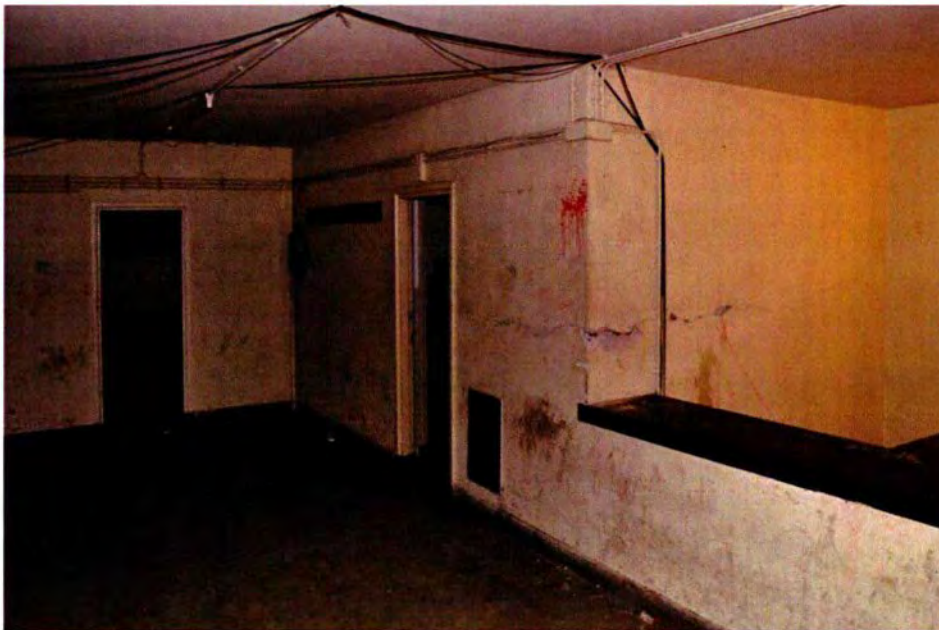
474. Het noordoostelijke deel van de gangruimte 101A, met links de wand met deur waarmee in de KO (1948) de oorspronkelijke gangnis is dichtgezet. De deur rechts geeft toegang tot de wasruimte voor de heren (ruimte 138).

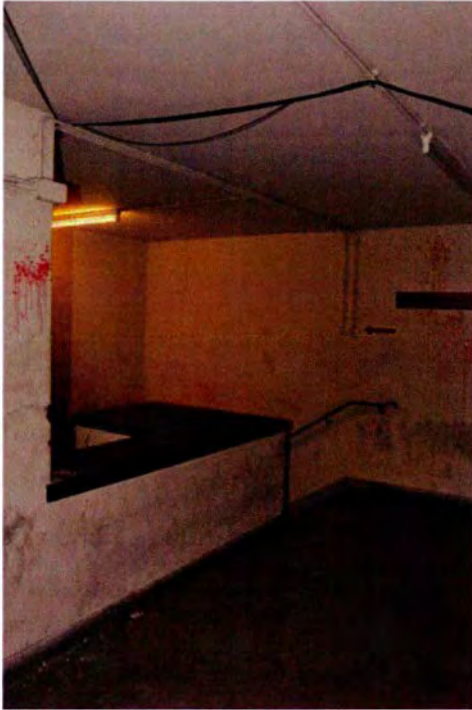
475. Ruimte 101A, gezien in zuidoostelijke richting met de trap naar de begane grond. Hier is de opzet, uit de bouwtijd behouden gebleven. De grote hardstenen plaat uit de bouwtijd is nog aanwezig. De rode verf op de muur is afkomstig van paintballballetjes tijdens een politieoefening (na 2013).

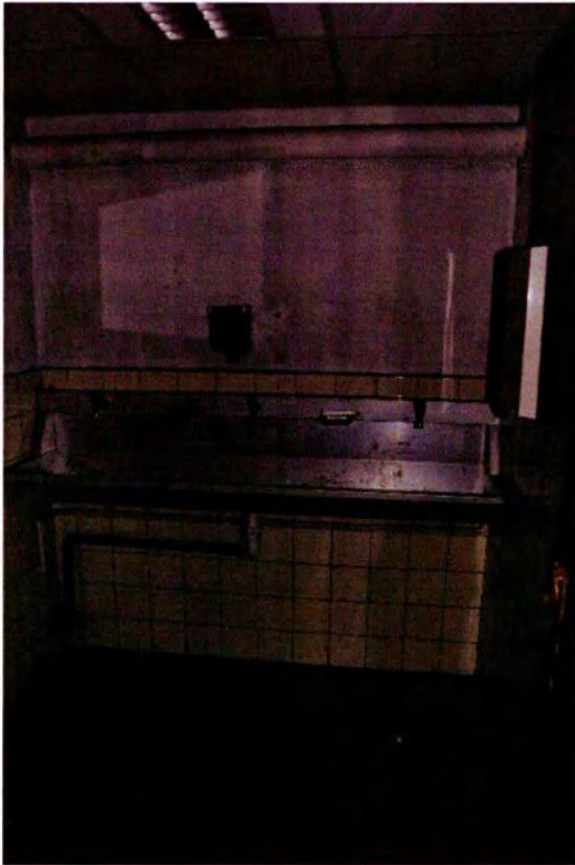
476. Ruimte 127 had oorspronkelijk de functie van wasruimte voor de vrouwen. Nu behoort het bij de toiletgroep met een dames- en een herentoilet. De kozijnen van het vertrek dateren nog uit de bouwtijd. Het sanitair is in 1988 vervangen. Oorspronkelijk waren hier drie wasbakken tegen de muur geplaatst.
