## WAARDESTELLING

In opdracht van het Rijksvastgoedbedrijf is er een waardestelling opgesteld voor Commandopost Clingendael te Wassenaar. De aanleiding is het voornemen van verkoop van Commandopost Clingendael. De bunker is gebouwd in 1942/1943 tijdens de Tweede Wereldoorlog (WOII) als beschermd onderkomen en commandopost voor de hoogste twee nazi's in bezet Nederland en hun staf: Arthur Seyss-Inquart, de Rijkscommissaris van bezet Nederland; en vermoedelijk voor Hanns Albin Rauter, de hoogste SS-er in bezet Nederland.

Ir. A. Viersen, MA C. Cramer, MA R. Noorlander  
Amsterdam, augustus 2021

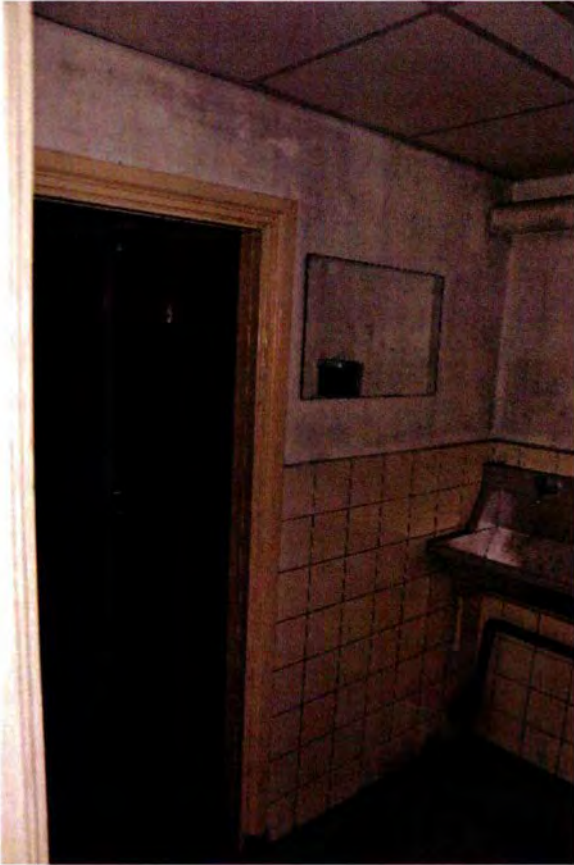
477. Ruimte 127, gezien in noordwestelijke richting met een doorkijk naar de beide toiletten (127A en 127B). Het kozijn met lijstwerk dateert nog uit de bouwtijd. De ruimte heeft een modern systeemplafond.

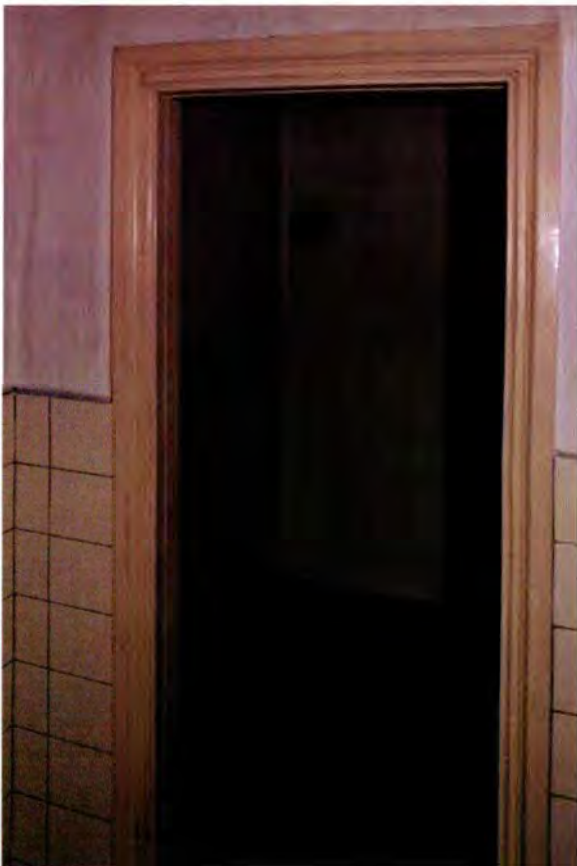
478. Zicht vanuit ruimte 127 in ruimte 127C, het voorportaal van de beide toiletten (127A, 127B). De wanden en de zoldering zijn identiek afgewerkt als in ruimte 127: gepleisterde wanden met een lambrisering van tegels, een tegelvloer en een systeemplafond. In de kopse wand (westwand) is een van de omstreeks 1948 geplaatste overdrukventielen zichtbaar. Dit ventiel vervangt een overdrukventiel dat hier bij de bouw was geplaatst.

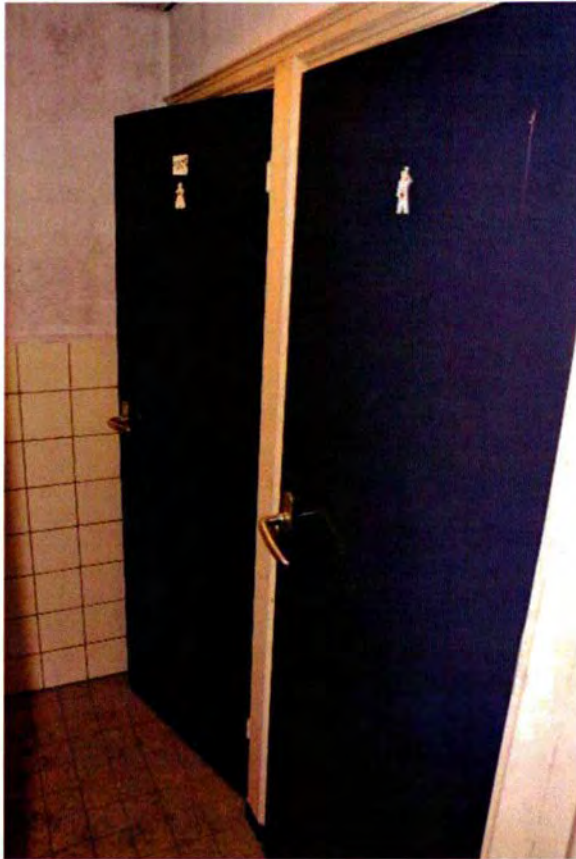
479. De deuren van de wc's in ruimte 127C. De detaillering van de kozijnen, inclusief lijstwerk, komt overeen met wat op de bewaard gebleven ontwerptekeningen staat. De kozijnen dateren dus nog uit de bouwtijd. De deuren zijn zeer waarschijnlijk bij het herstel van omstreeks 1948 geplaatst. De wand boven de horizontale lijst bestaat uit stijl- en regelwerk, waartegen plaatmateriaal is aangebracht. Oorspronkelijk zal de horizontale lijst de bovenzijde van de toiletwanden hebben afgedekt en eindigde de wand op deze hoogte. Vermoedelijk zijn de toiletruimten in de jaren '70 volledig afgesloten door de scheidingswanden tot aan het plafond door te trekken met stijl- en regelwerk.

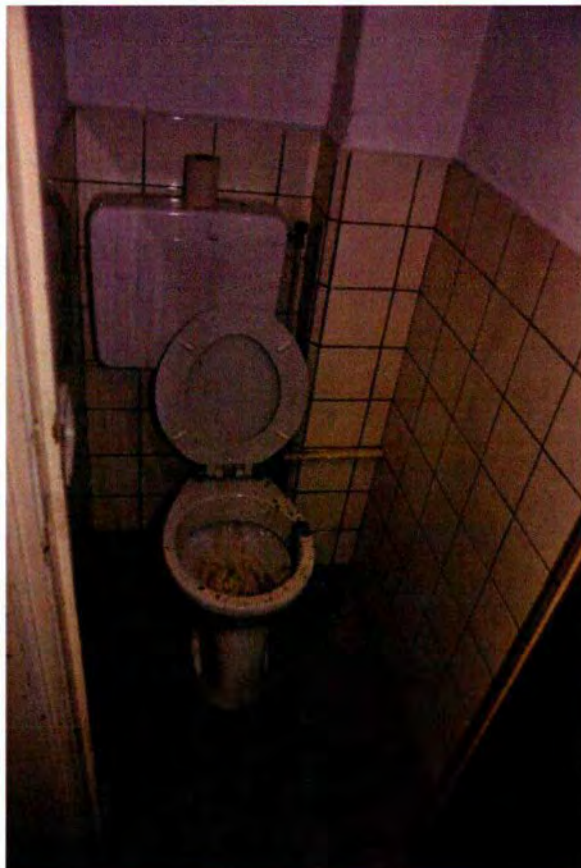
480. Het interieur van ruimte 127A. Het sanitair is in 1988 geplaatst.

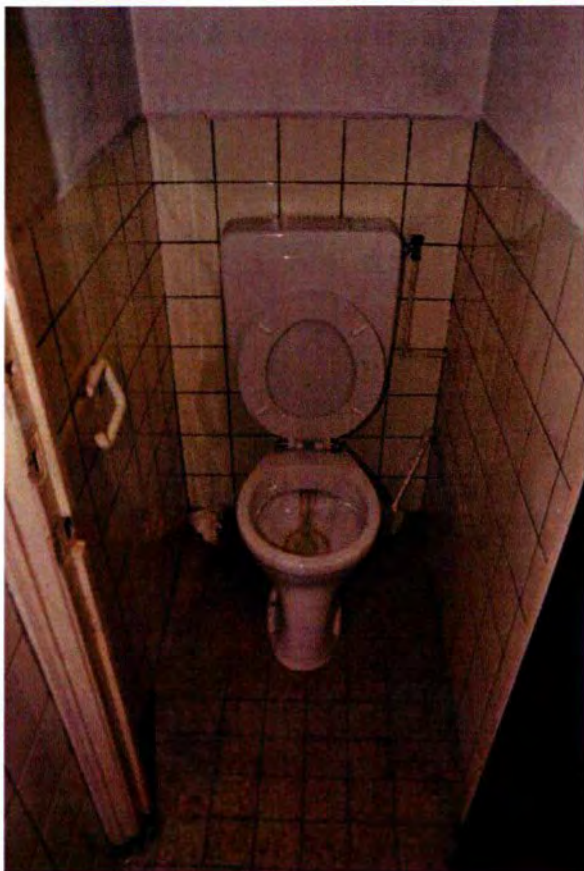
481. Het interieur van ruimte 127B is identiek aan dat van ruimte 127A. Het sanitair is in 1988 geplaatst.

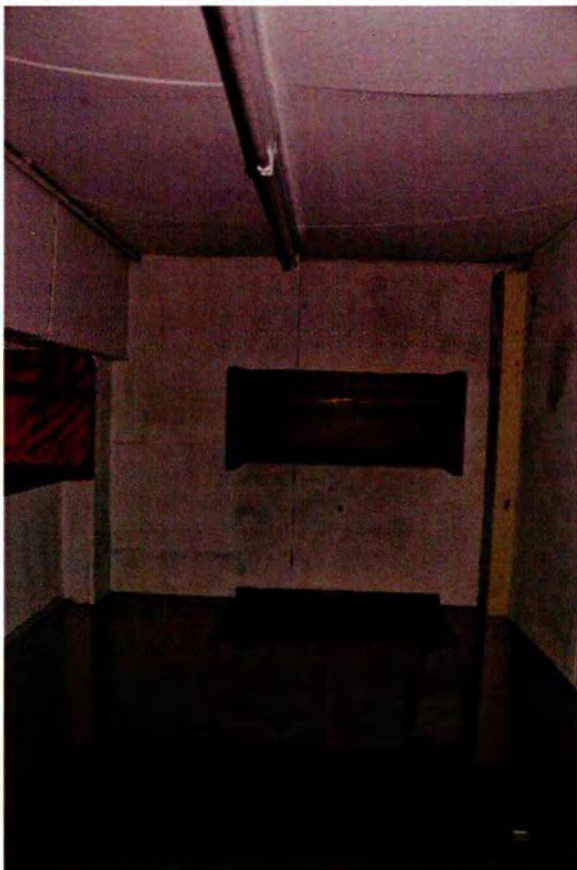
482. Ruimte 128, gezien naar het oosten. Het interieur van het vertrek dateert uit de KO-periode (1964), vermoedelijk van kort nadat de bunker door Defensie in gebruik werd genomen. De wanden en het plafond zijn afgewerkt met zachtboard. Dat zal zijn gedaan om de akoestiek van het vertrek te verbeteren. Onder het zachtboard is het pleisterwerk geschilderd. Rechts is een kanaal van de luchtverversingsinstallatie zichtbaar (1964). Onder de multiplex opbergplank is een schrijf- of werktafel tegen de wand aangebracht.

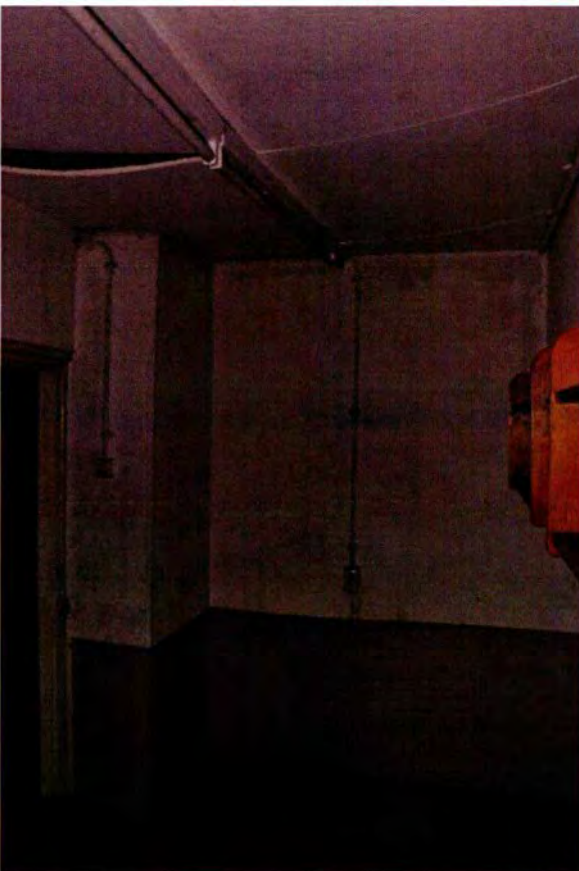
484. Ruimte 128, gezien naar het westen. In de zuidwesthoek zit een leidingkoker. Het schakelmateriaal dateert van de KO.

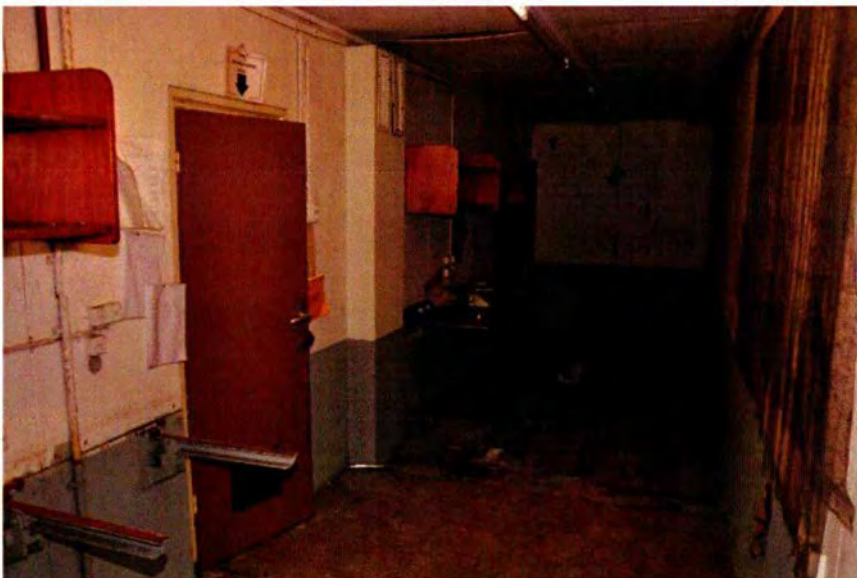
485. Ruimte 129, gezien in westelijke richting. De inrichting is gelijk aan die van de meeste vertrekken en zal bij de aanpassingen van 1964 tot stand zijn gekomen. Bij de vloer is halverwege een overgang zichtbaar met aan weerszijden een afwijkend uitgevoerde magnesienvloer. Dit is het gevolg van het verwijderen van een tussenwand. Deze wand is zichtbaar op de verbouwingstekening uit 1948. De vloerafwerking van het vertrek zal bij die eerste verbouwing zijn aangebracht. Bij een latere verbouwing, omstreeks 1964, is deze tussenmuur verwijderd, om beide vertrekken samen te voegen tot een vertrek. In deze periode zal ook het rechthoekige luchtaanvoerkanaal tegen de linkerwand zijn geplaatst. De multiplex kasten en werkbanken zijn in 1964 opgehangen. Mogelijk hebben veranderende inzichten naar aanleiding van de Cubacrisis (1962) ertoe geleid dat men de bunker heeft aangepast.

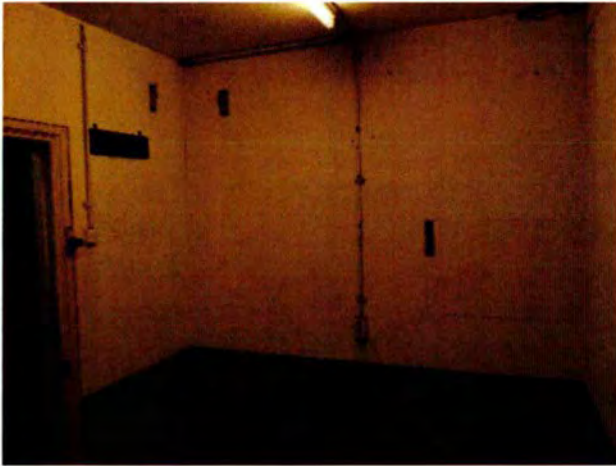
486. Ruimte 129, gezien in westelijke richting. Rechts een doorgeefluik naar ruimte 128, daterend uit de KO (1948).

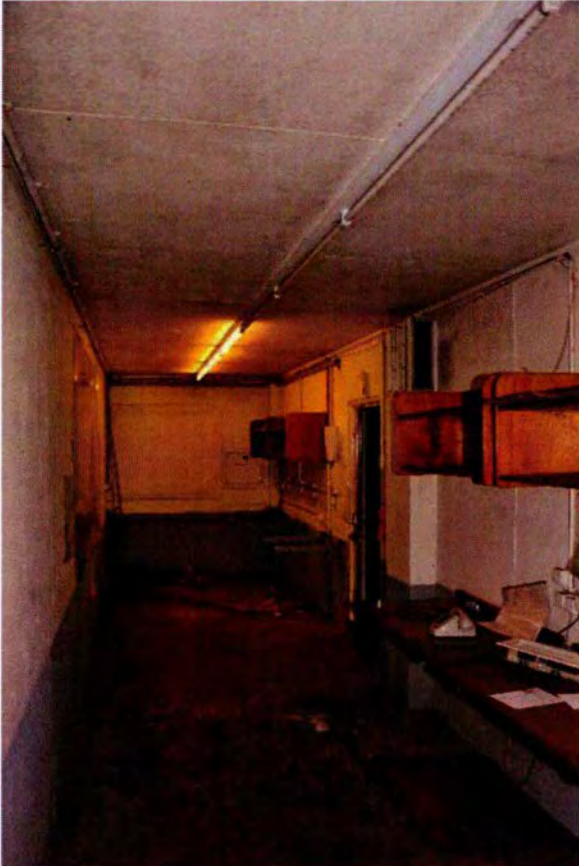
487. Ruimte 129, gezien in oostelijke richting. De werktafels en de kasten erboven zijn bij de verbouwing van 1964 tot stand gekomen.

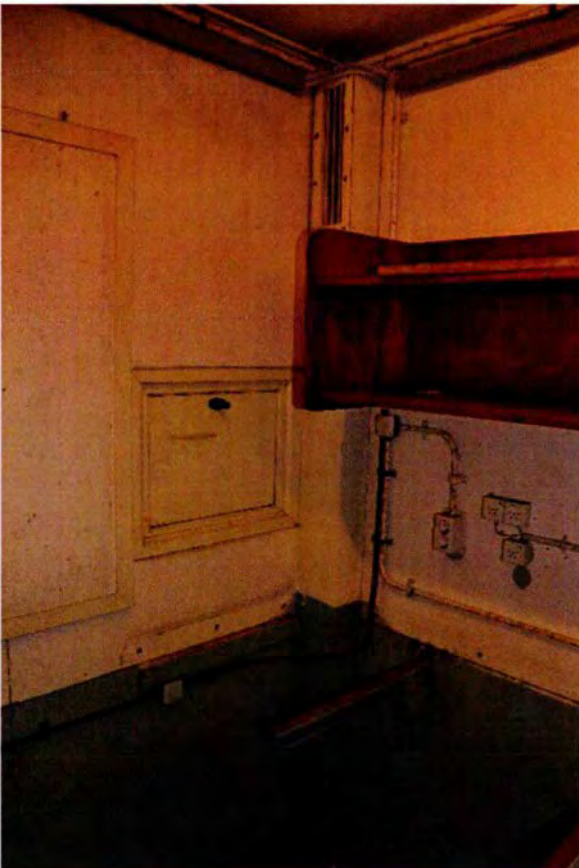
488. Ruimte 129. In de oostwand bevindt zich een doorgeefluik naar ruimte 131. Het luik werd gebruikt om berichten door te geven. De inrichting zal in 1964 tot stand zijn gekomen.

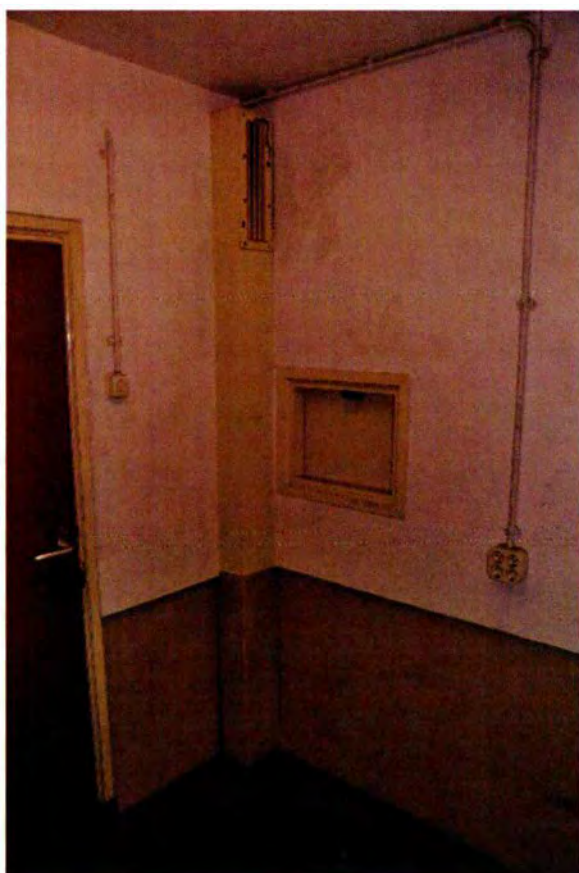
489. De zuidwesthoek van ruimte 131, dat zijn oorspronkelijke omvang heeft behouden. De inrichting is overeenkomstig de andere vertrekken die na WOII opnieuw zijn ingericht (1964). In de hoek zijn het kanaal voor de aanvoer van verse lucht en het doorgeefluik naar ruimte 129 zichtbaar. Door het luik konden berichten worden doorgegeven (1964).

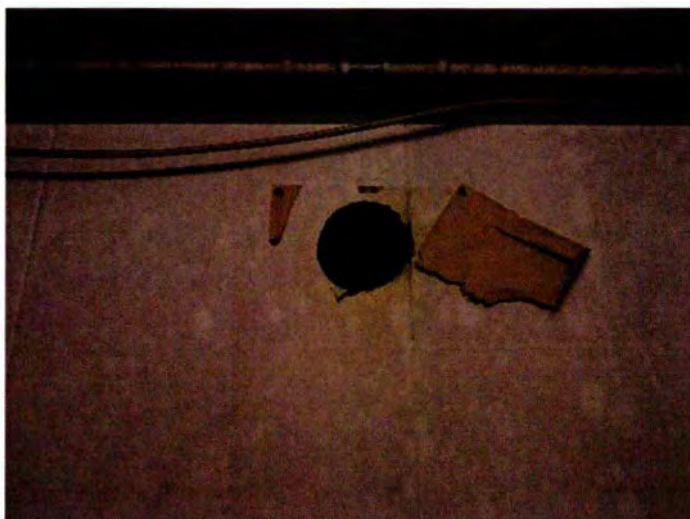
490. Ruimte 131. Aan de noordzijde van het vertrek zit een kabeltoevoer met rubberen koker. Deze koker in de bunkerschil is in de KO aangebracht, waarschijnlijk voor een kabel naar een antenne op het dak. Het rubber moest waarschijnlijk ruis door het gat zoveel mogelijk voorkomen. De houders van deze kabel zijn te volgen naar ruimte 402, waar deze door een gat in de toren naar het observatieplatform gaat.

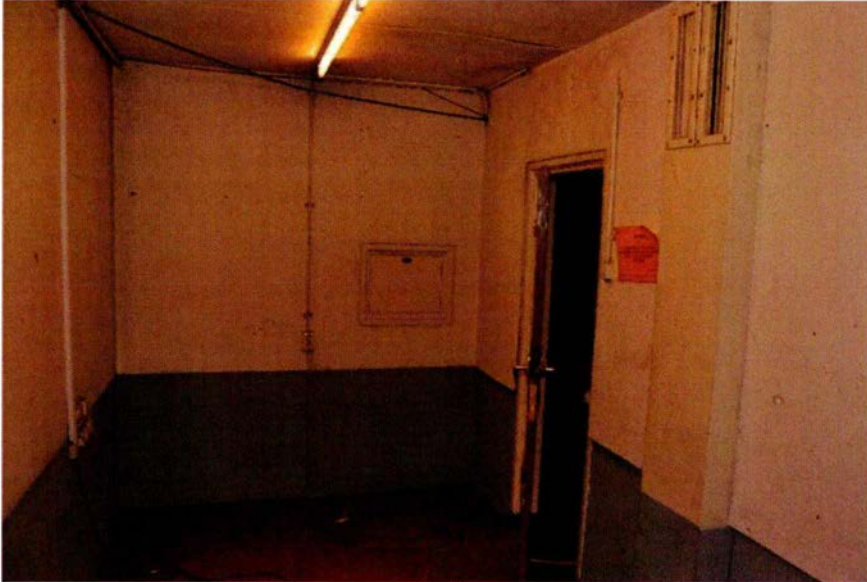
492. Ruimte 132, gezien in oostelijke richting, met in de oostwand een doorgeefluik voor berichten naar ruimte 133. Rechts naast de toegangsdeur is de dubbele luchtaanvoer uit circa 1964 zichtbaar.

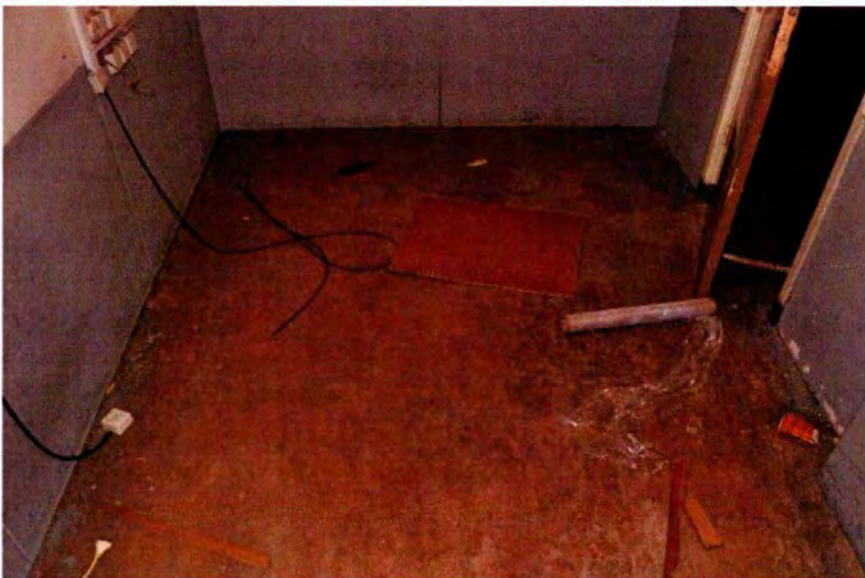
493. De magnesienvloer in ruimte 132. Deze vloer is vermoedelijk bij de verbouwing van circa 1948 aangebracht.

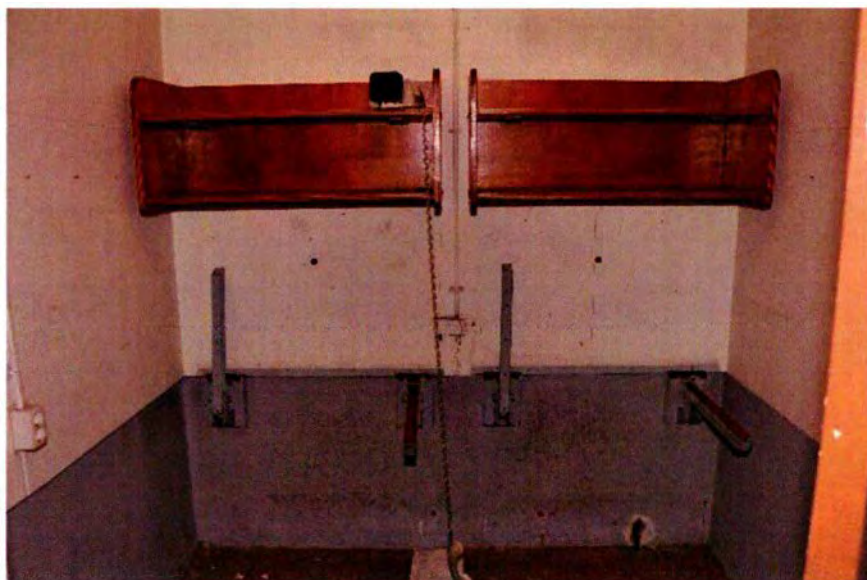
494. De noordwand van ruimte 133 met de multiplex wandkastjes uit 1964 en daaronder de opklapbare beugels waarop twee multiplex bladen als werktafel waren gemonteerd. De wanden van het vertrek zijn vanaf de grijs geschilderde lambrisering met zachtboard bekleed. Ook de zoldering is met zachtboard bekleed. Deze afwerkingen zal stammen uit 1964. De vloer is voorzien van een magnesiet dekvloer.

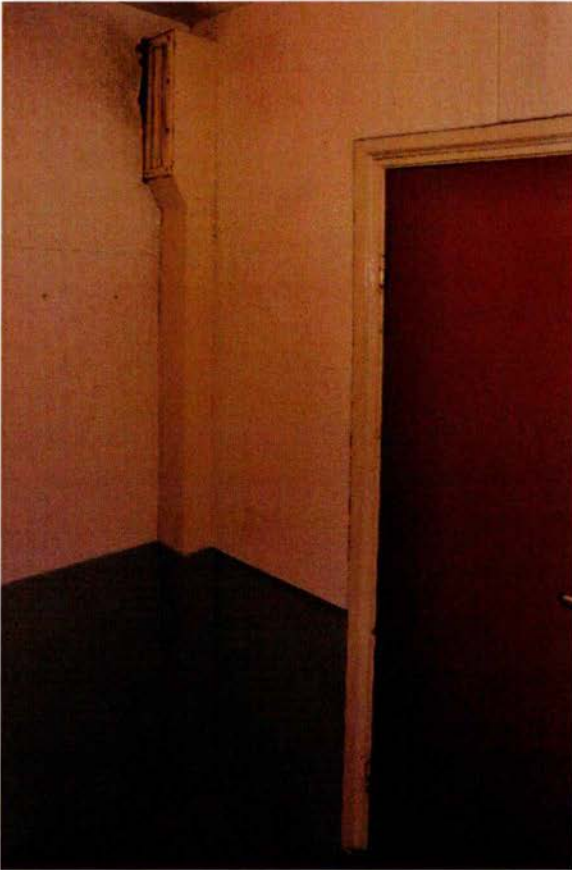
495. De zuidoosthoek van ruimte 133. De toegangsdeur is waarschijnlijk in de KO (1948) in een kozijn uit de bouwtijd geplaatst. In de hoek een rechthoekig blikken luchtbehandelingskanaal, dat daar bij de verbouwing van omstreeks 1964 zal zijn geplaatst.

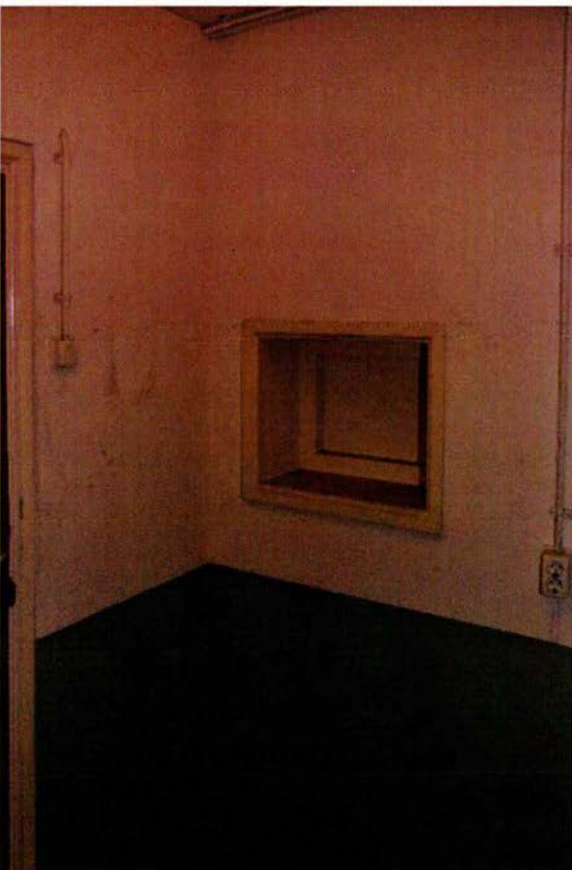
496. De zuidwesthoek van ruimte 133. In de westwand zit een doorgeefluik voor berichten (1964). Geheel links is nog net de westelijke kozijnstijl van de toegangsdeur te zien.

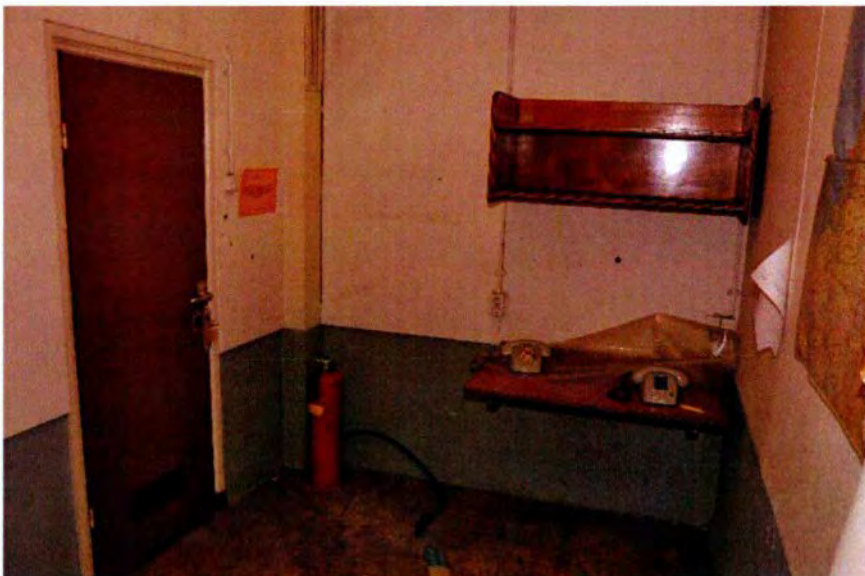
497. De zuidwesthoek van ruimte 134. Aan de westwand een opklapbare werktafel en daarboven de in multiplex uitgevoerde opbergruimte. De inrichting dateert uit 1964.

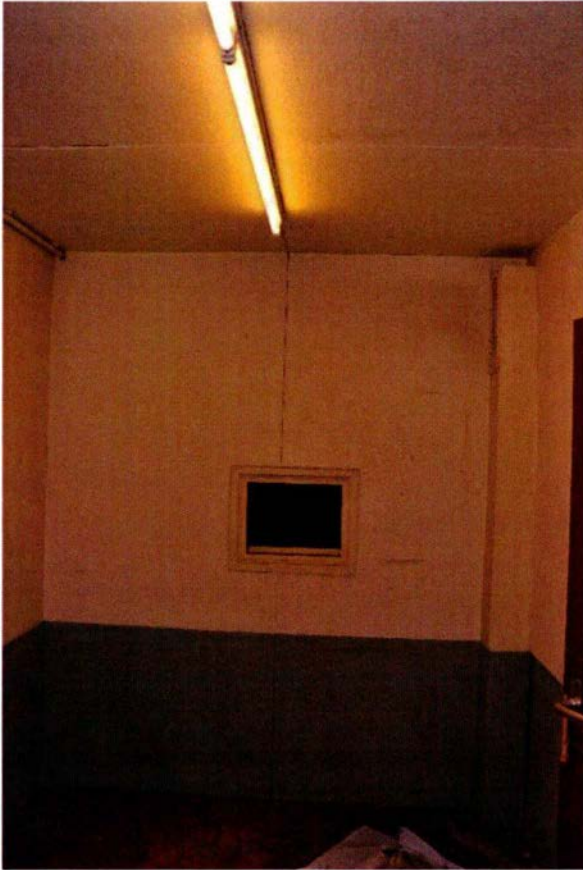
498. De oostwand van ruimte 134 met in het midden een doorgeefluik voor berichten naar ruimte 135. Rechts in de hoek is een van de luchtbehandelingskanalen (1964) zichtbaar.

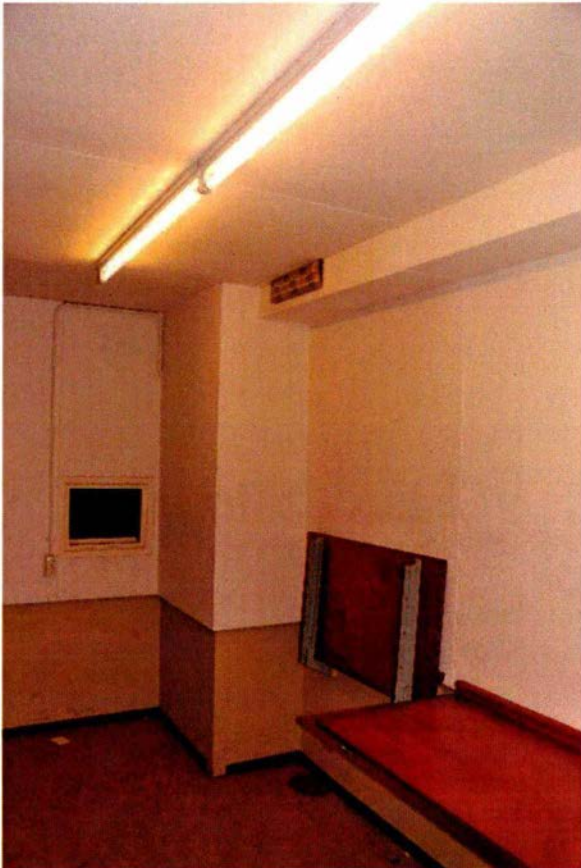
500. Ruimte 135, gezien naar het zuidoosten. Rechts twee opklapbare werktafels (1964). Het inspringende deel wordt gevormd door kastruimte 135A, die vanuit de gang wordt ontsloten. Links een doorgeefluik voor berichten naar ruimte 136.

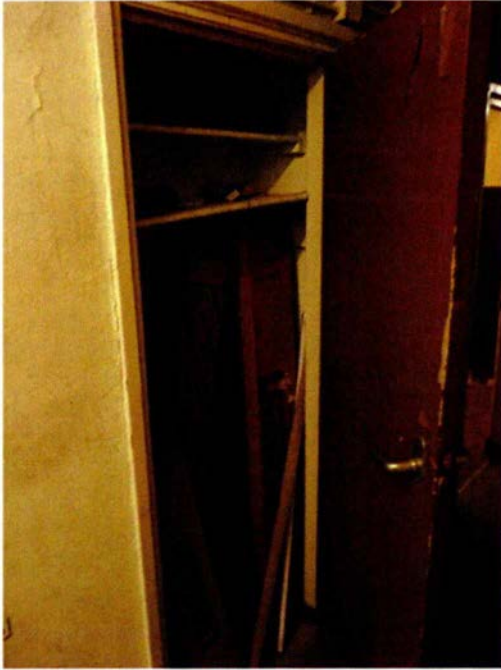
501. Ruimte 135A. Interieur van de gangkast met materiaal uit KO.

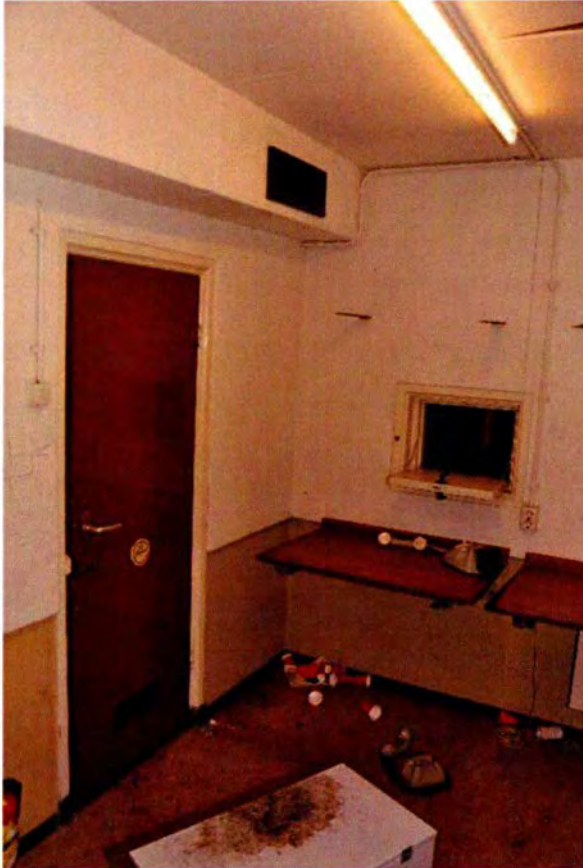
503. Ruimte 136, gezien in zuidwestelijke richting, met tegen de westwand twee opklapbare werkbladen en een doorgeefluik voor berichten. Links de toegangsdeur met erboven een kanaal van de klimaatinstallatie.

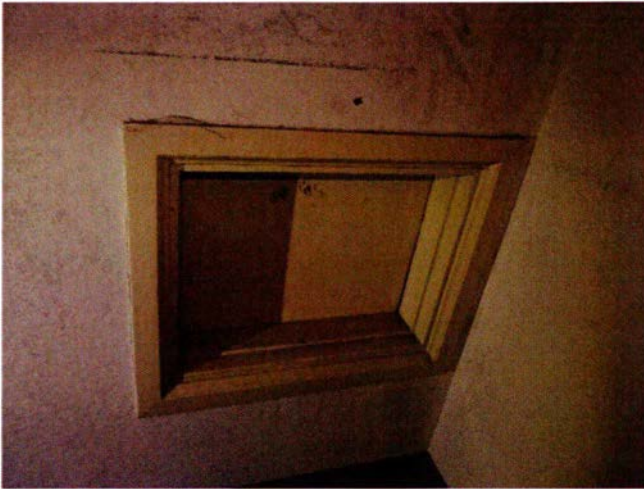
505. Ruimte 136, gezien in oostelijke richting. Het doorgeefluik naar ruimte 137 voor het berichtenverkeer (1964).

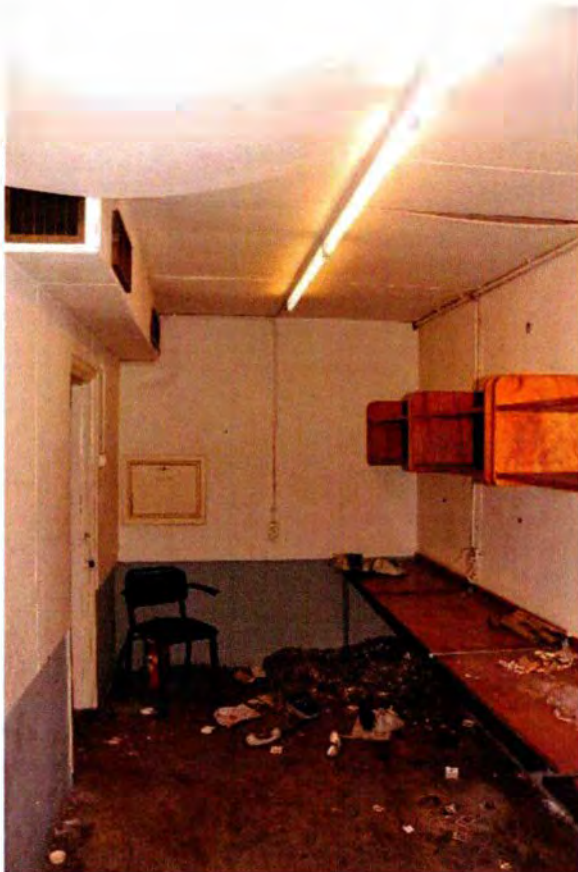
507. Ruimte 137, gezien naar het westen, met links de toegangsdeur met erboven een kanaal van de luchtbehandelingsinstallatie van de KO (1964). In de westwand het doorgeefluik voor berichten naar ruimte 136. Rechts opbergkastjes en werktafels (1964).

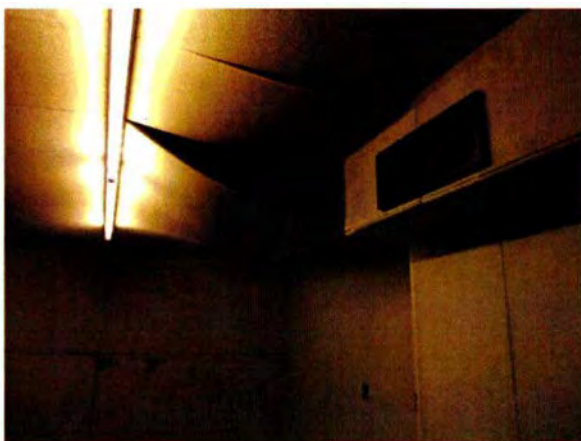
508. Ruimte 137, gezien naar het westen. De plafondplaten zijn hier naar beneden gezakt.

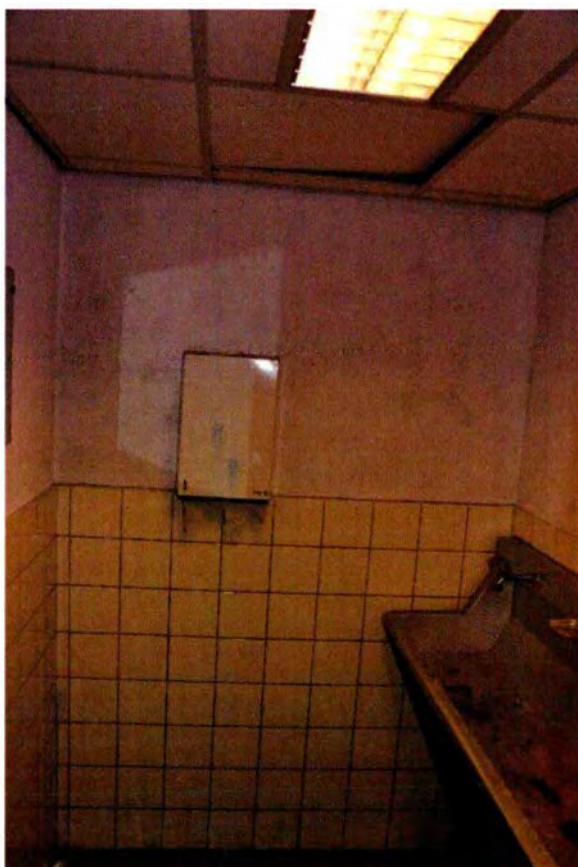
509. De oostwand van ruimte 138, de voorruimte van de toiletten. De gepleisterde wanden hebben een lambrisering van tegels. De plint is van tegels, evenals de vloer. Het plafond bestaat uit een systeemplafond. Het sanitair en het systeemplafond dateren uit 1988. De tegels op de wanden en vloeren zijn ouder, maar dateren niet uit de bouwtijd.

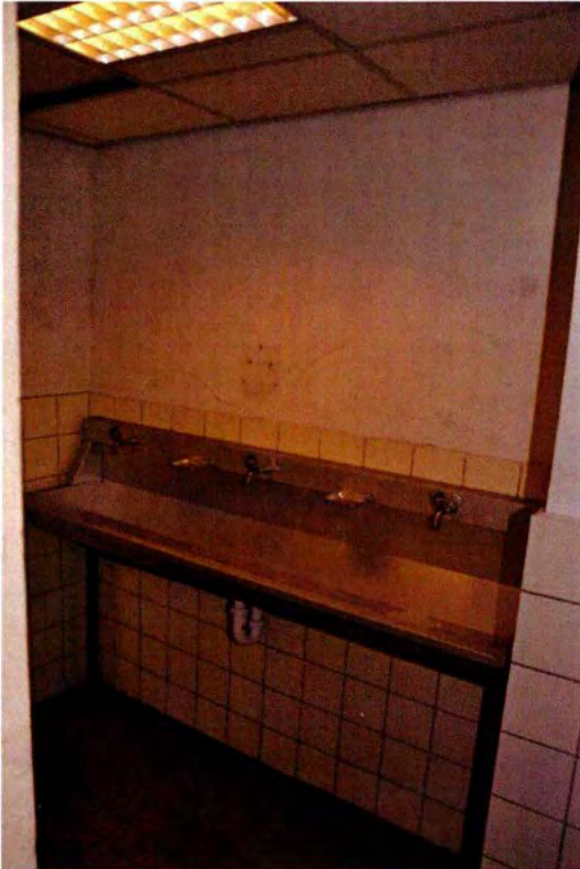
510. Ruimte 138. De zuidwand met de roestvrijstalen wasbak.

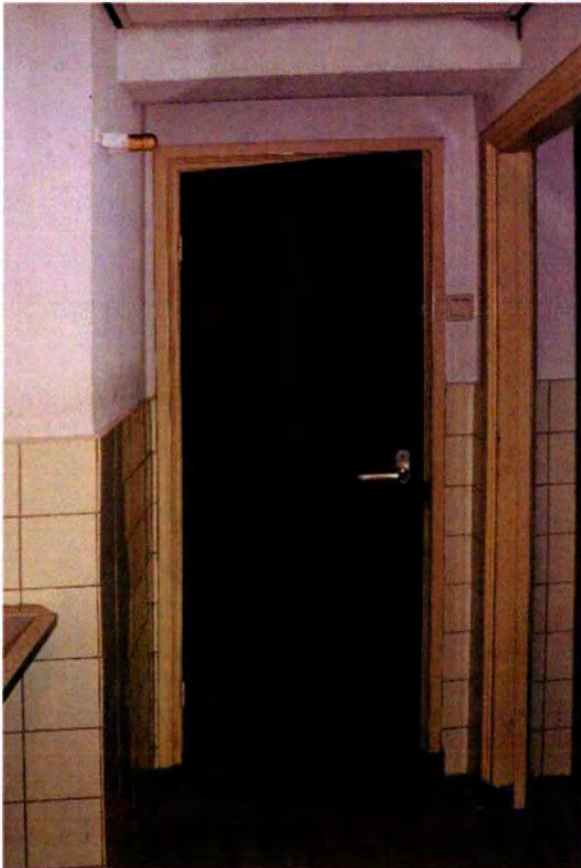
511. Ruimte 138. De westwand met de toegangsdeur. Het kozijn (evenals het kozijn rechts) dateert nog uit de bouwtijd. De deur is waarschijnlijk bij herstelwerkzaamheden in de KO (1988) geplaatst. Links op de foto is een leidingkoker zichtbaar.

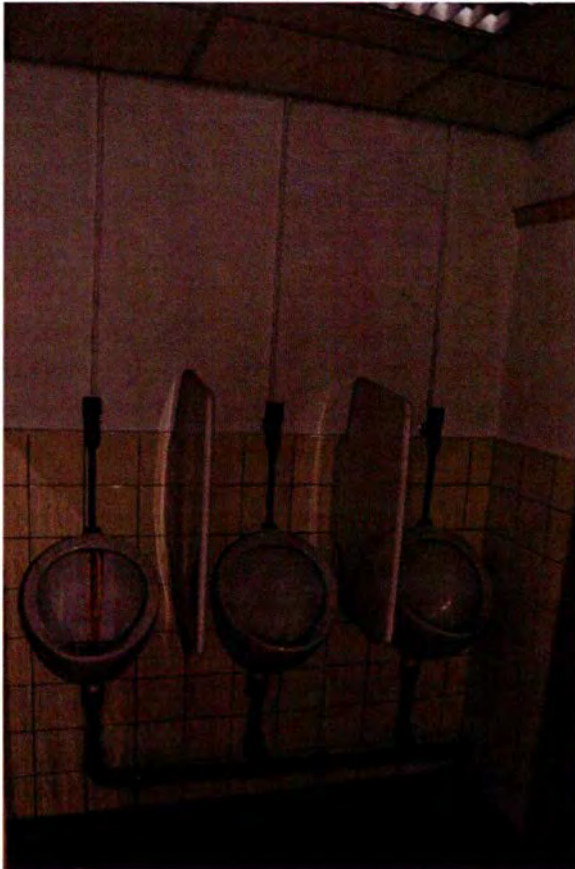
512. Ruimte 138A. De noordmuur met drie urinoirs uit 1988. De verdere inrichting is identiek aan ruimte 138.

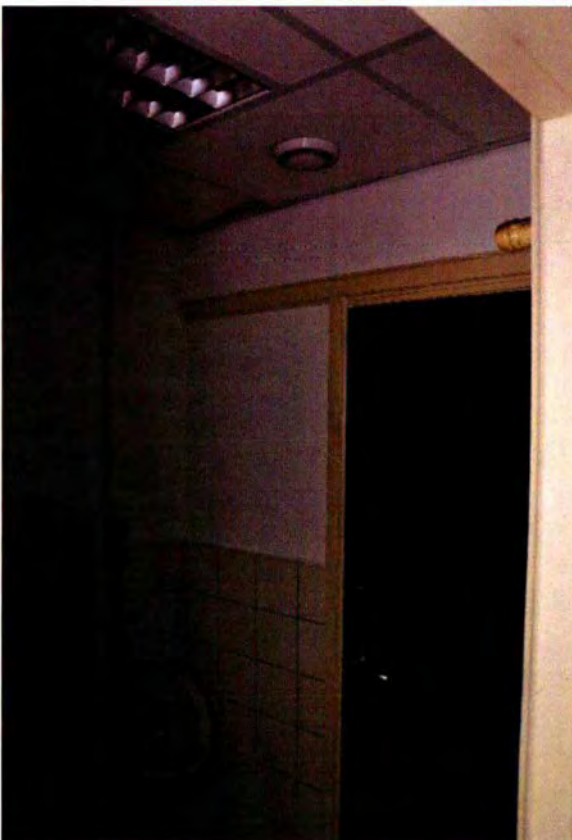
513. De scheidingswand tussen de vertrekken 138A en 138B. De bovenzijde van het deurkozijn is een doorlopende houten profiellijst. Onder deze lijst is de wand als baksteenmuur uitgevoerd, erboven als stijl en regelwerk met een bepleistering. Oorspronkelijk (1942) zal de wand niet verder hebben doorgelopen dan de houten lijst. In de KO-periode heeft men de tussenruimte dichtgezet.

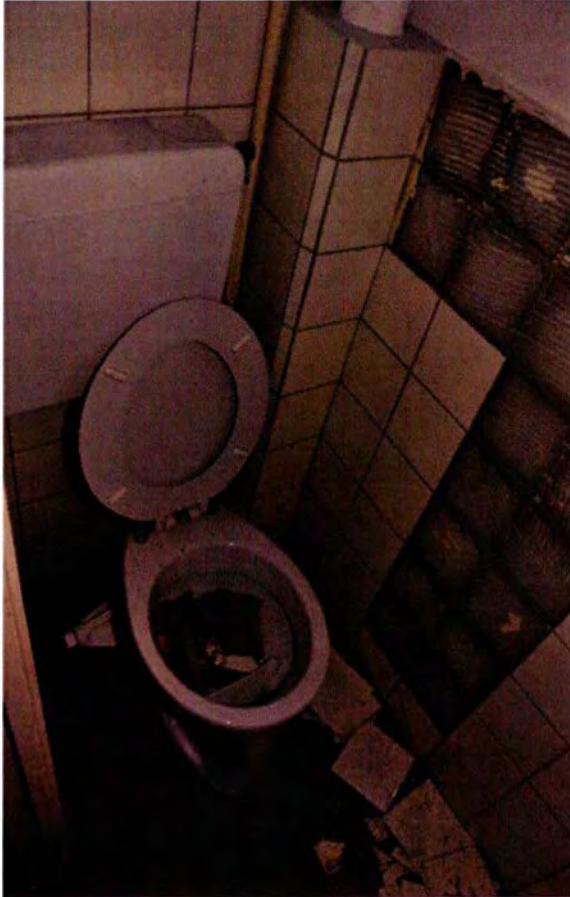
514. Het interieur van wc-ruimte 138B. De closetpot is waarschijnlijk in 1988 geplaatst. Het tegelwerk is vermoedelijk ouder.

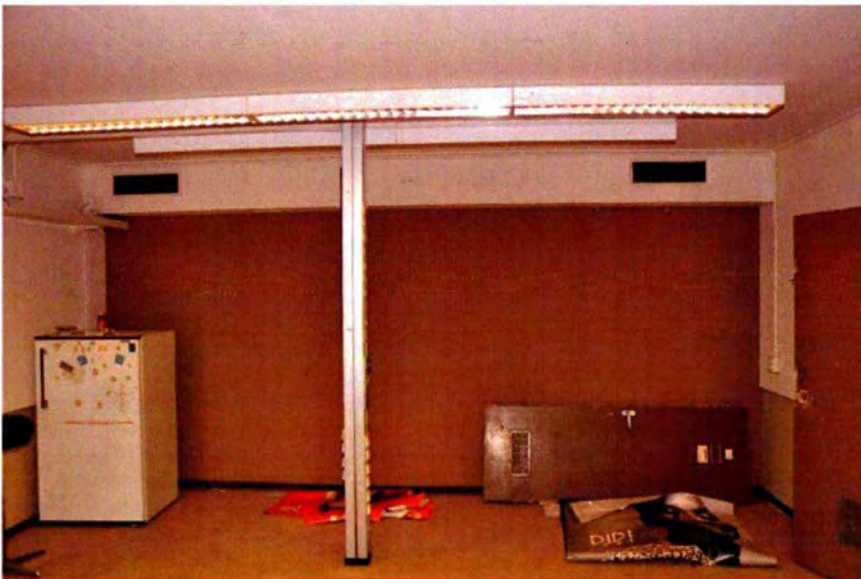
515. De noordwand van ruimte 139 met aan de bovenzijde een in de KO (circa 1964) aangebracht luchtverversingskanaal.

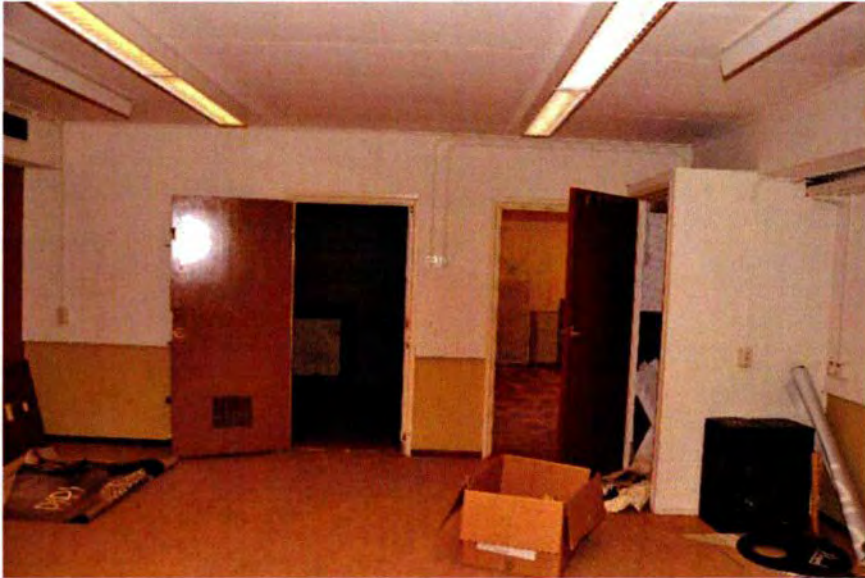
516. Ruimte 139. De oostwand met in het midden de toegangsdeur, waarvan het kozijn uit de bouwtijd dateert. Door de deuropening is het oostelijke trappenhuis zichtbaar. Het rechter deurkozijn is ook oorspronkelijk. De deur geeft toegang tot wat op de tekeningen na WOII als radiatoruimte staat vermeld (ruimte 139A). In de rechterhoek staat een vaste kast (ruimte 139B) uit de KO-periode (circa 1964).

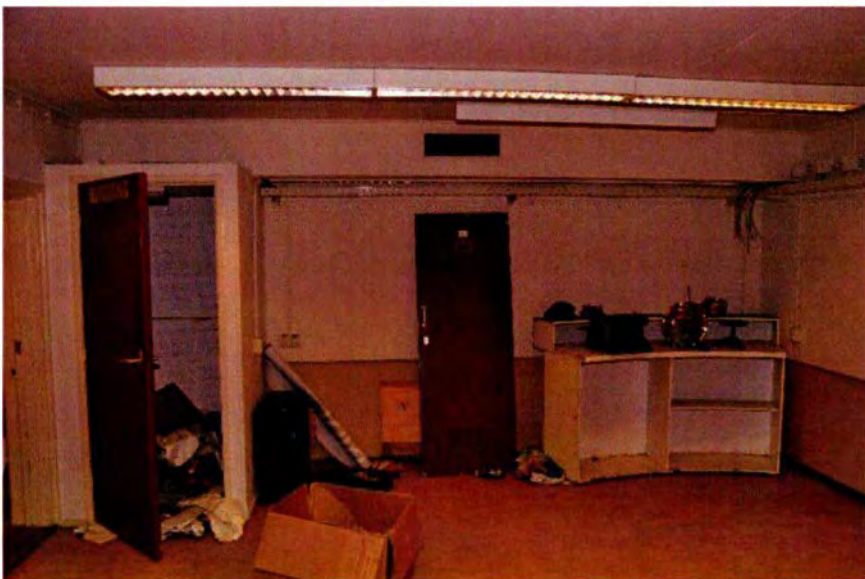
517. Ruimte 139. De zuidwand met aan de bovenzijde een luchtverversingskanaal van de KO. Links de inbouwkast, eveneens uit de KO-periode (circa 1964). De wanden zijn aan de bovenzijde afgewerkt met zachtboardplaten en hebben een lichtbruin geschilderde lambrisering. In deze ruimte is een kaartenrails aanwezig, wat het KO-gebruik van deze ruimte toont als een van de commandoruimtes voor de Oorlogsstaf BLS (zie ook ruimten 140 en 141).

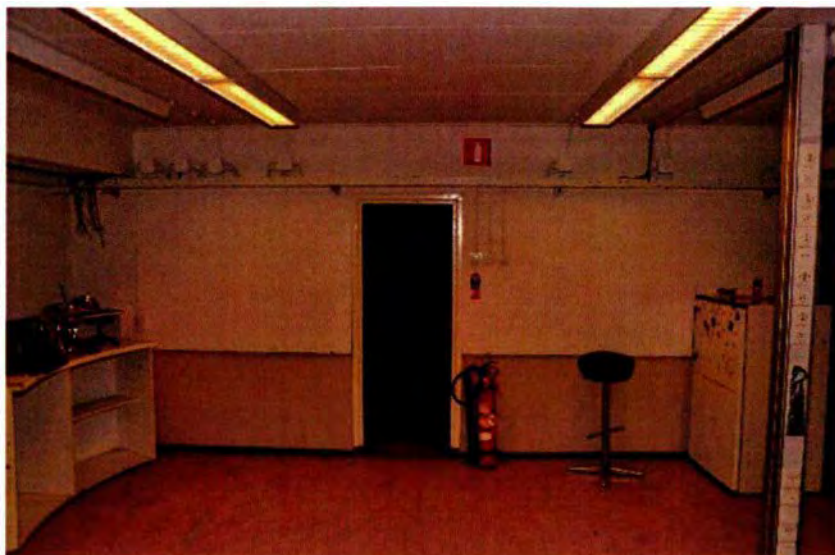
518. De westwand van ruimte 139, met in het midden de doorgang naar ruimte 140.

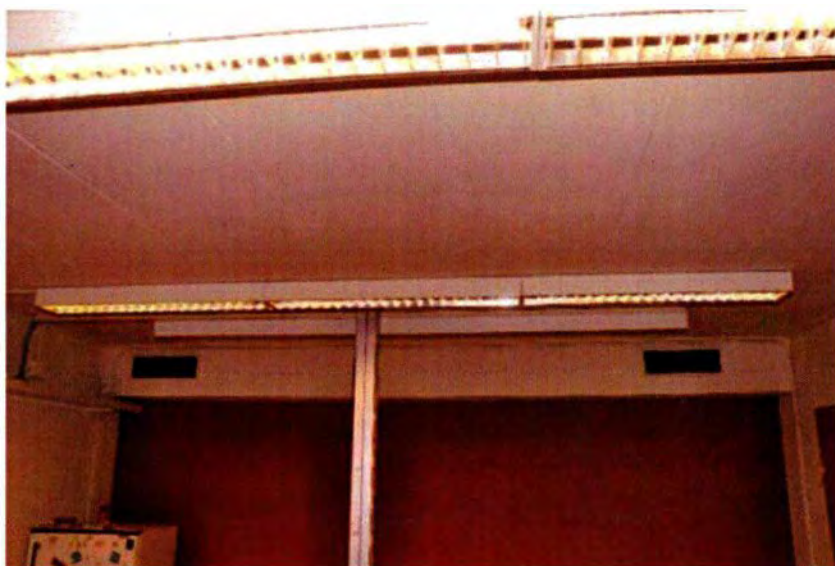
519. Het plafond van ruimte 139. De in gewapend beton uitgevoerde bovenzijde van de bunker is afgewerkt met zachtboardplaten. De verlichting wordt verzorgd door lichtbakken met tl-buizen. Alles aangebracht in de KO (circa 1964).

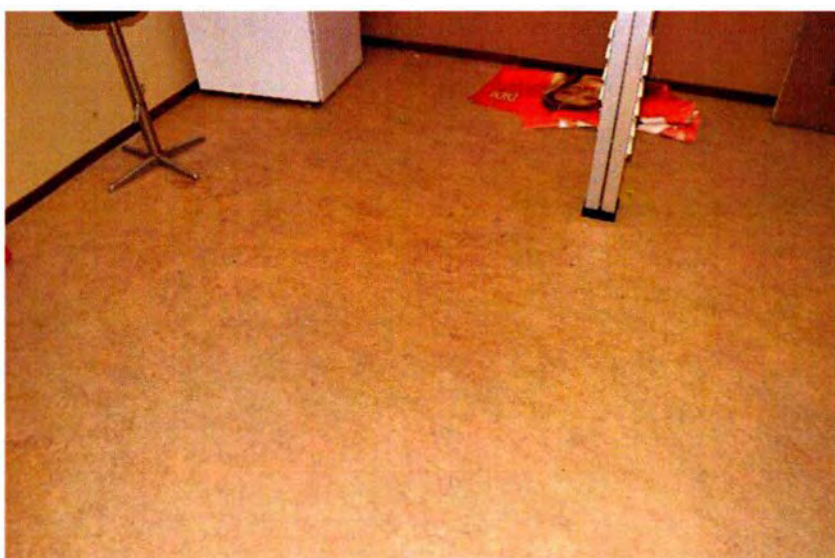
520. Ruimte 139. De vloer met linoleum, waar in de WOII-periode nog parket lag.

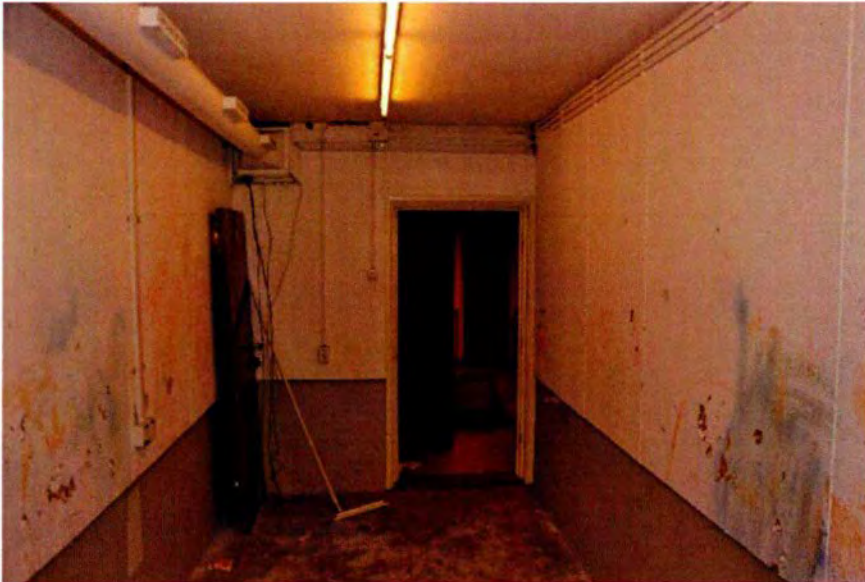
522. Ruimte 139A, gezien naar het westen. De deuropening en het kozijn behoren tot de oorspronkelijke opzet (1942). De deur zelf is waarschijnlijk na WOII (1948) geplaatst. Ook hier is de oorspronkelijke houten onderdorpel nog aanwezig. Linksboven is de luchtverversingsinstallatie zichtbaar. Mogelijk stamt dit deel van de installatie nog uit de bouwtijd van de bunker.

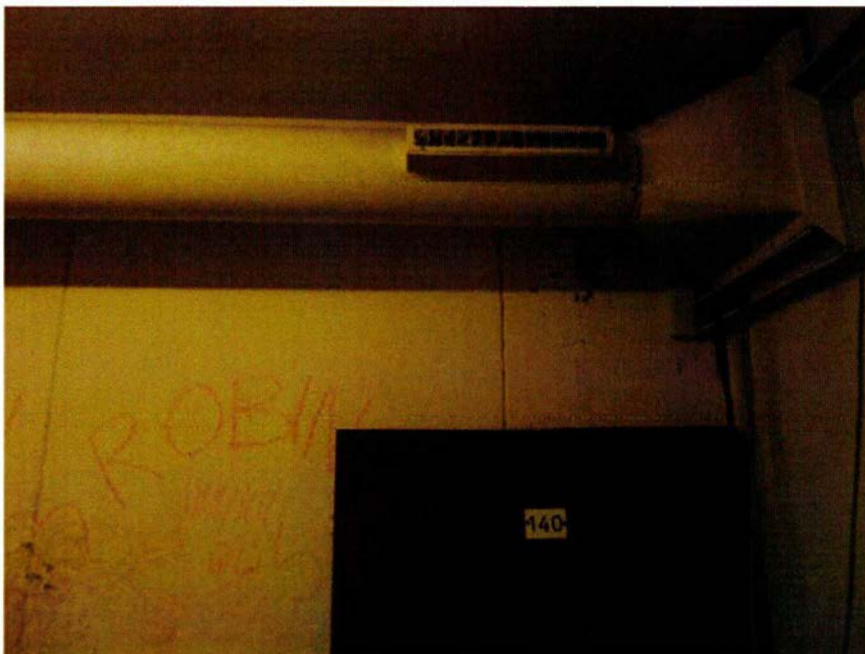
523. Ruimte 139A, gezien naar het zuiden. De mogelijk nog uit de bouwtijd stammende luchtbehandelingsinstallatie.

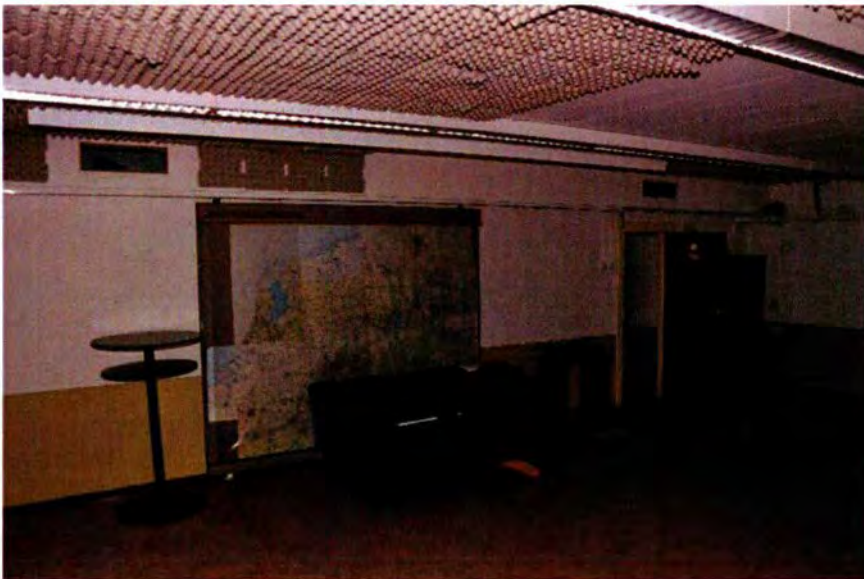
524. Ruimte 140. Het oostelijke deel van de noordwand met kaartenrails en luchttoevoerkanaal. Rechts de toegang tot het vertrek vanuit ruimte 156, dat oorspronkelijk diende als voorportaal tot het appartement in het zuidoostelijke deel van de verdieping.

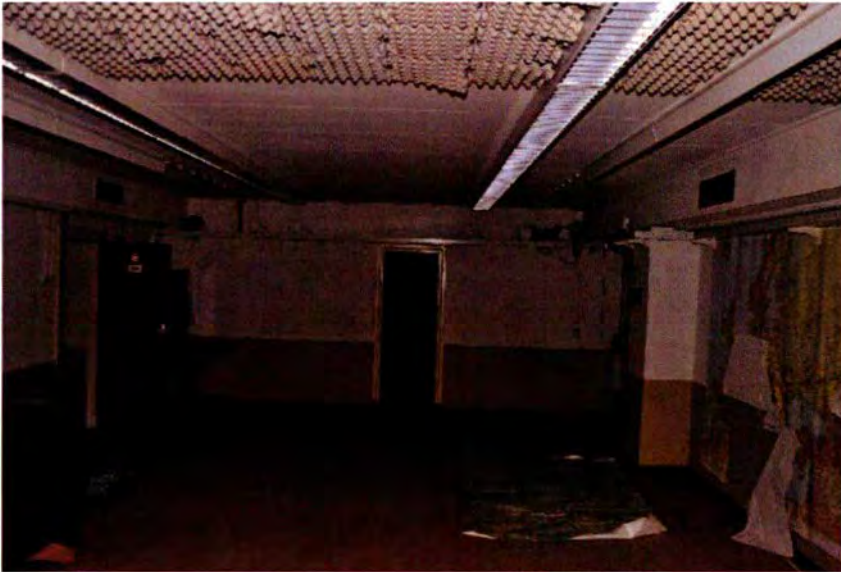
525. Ruimte 140. De oostwand met in het midden de deuropening naar ruimte 139. Deze is in 1948 geplaatst. Links en rechts kanalen van de luchtverversingsinstallatie.
