## WAARDESTELLING

In opdracht van het Rijksvastgoedbedrijf is er een waardestelling opgesteld voor Commandopost Clingendael te Wassenaar. De aanleiding is het voornemen van verkoop van Commandopost Clingendael. De bunker is gebouwd in 1942/1943 tijdens de Tweede Wereldoorlog (WOII) als beschermd onderkomen en commandopost voor de hoogste twee nazi's in bezet Nederland en hun staf: Arthur Seyss-Inquart, de Rijkscommissaris van bezet Nederland; en vermoedelijk voor Hanns Albin Rauter, de hoogste SS-er in bezet Nederland.

Ir. A. Viersen, MA C. Cramer, MA R. Noorlander  
Amsterdam, augustus 2021

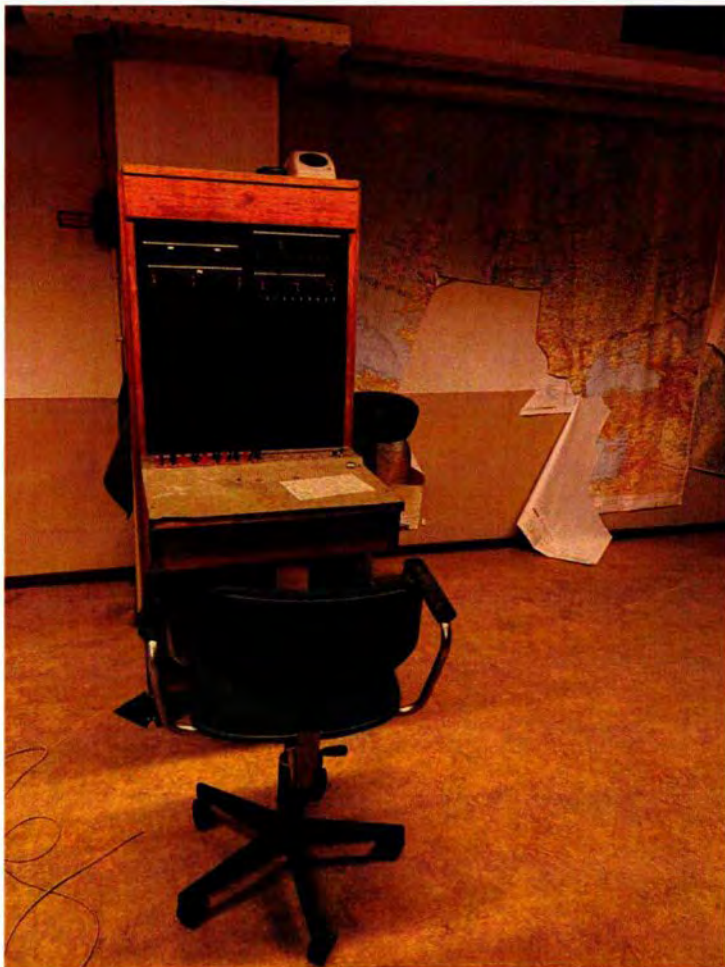
526. Ruimte 140. Een schakelkast voor telefonie zoals deze tijdens de KO werd gebruikt door de Oorlogsstaf BLS.

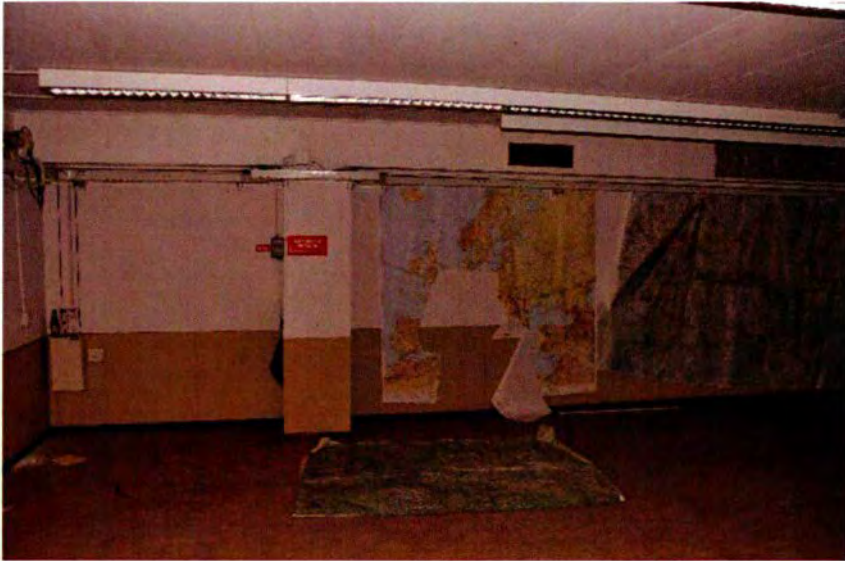
527. Het oostelijke deel van de zuidwand van ruimte 140. Langs de bovenzijde loopt het kanaal van de luchtverversingsinstallatie (1964). De voorsprong in het metselwerk is een verticaal onderdeel van de installatie. In deze ruimte bevinden zich rondom ook meerdere rijen rails voor landkaarten.

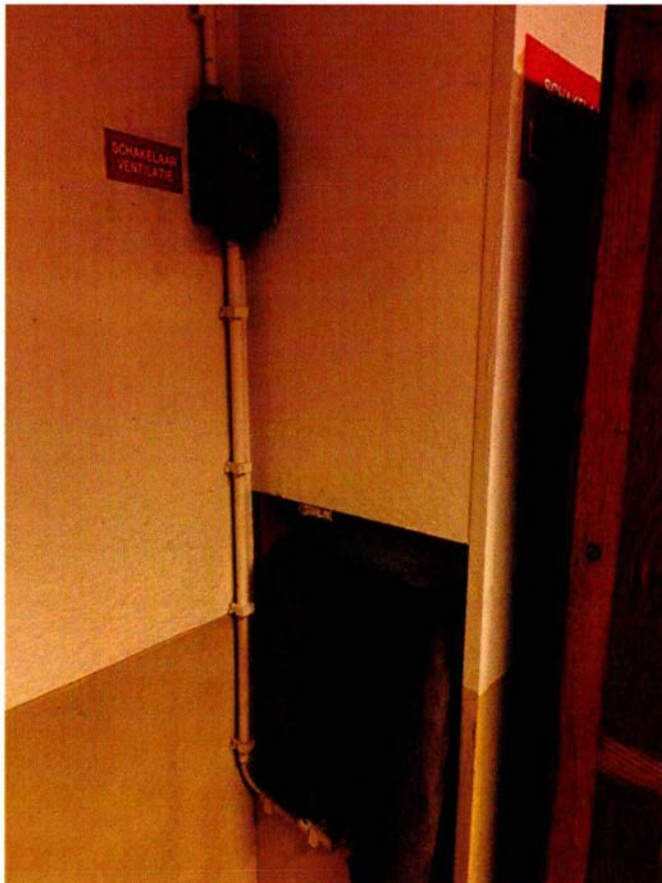
528. Ruimte 140, zuidwand. Detail van de luchtverversingsinstallatie met schakelaar. Op geen enkele andere plek in de bunker is een schakelaar aanwezig voor ventilatie. Onderaan een inkijkje in het luchtbehandelingskanaal.

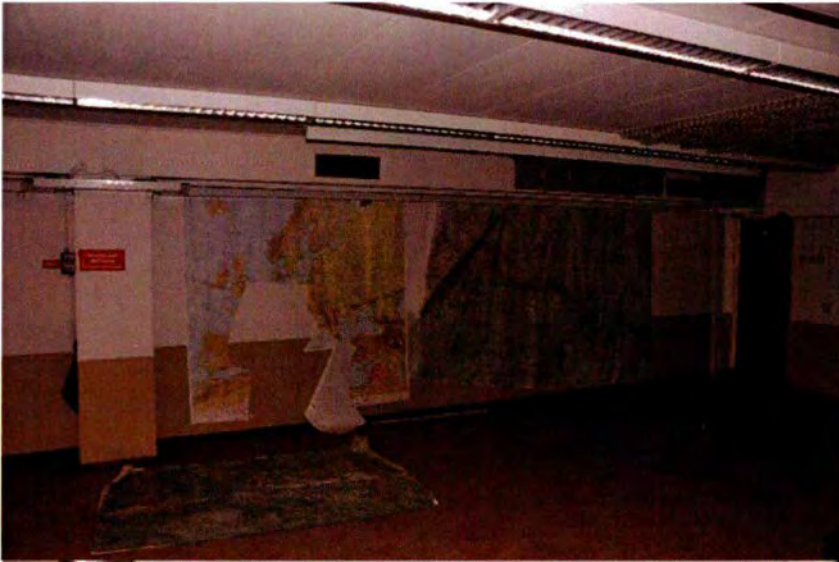
529. Ruimte 140. Het westelijke deel van de zuidwand, waaraan nog kaarten hangen aan een kaartenrails (uit KO tijd (circa 1964?). Rechts de westwand met de doorgang naar ruimte 141. Tijdens WOII zat er geen deuropening in de wand. Deze is in 1948 geplaatst.

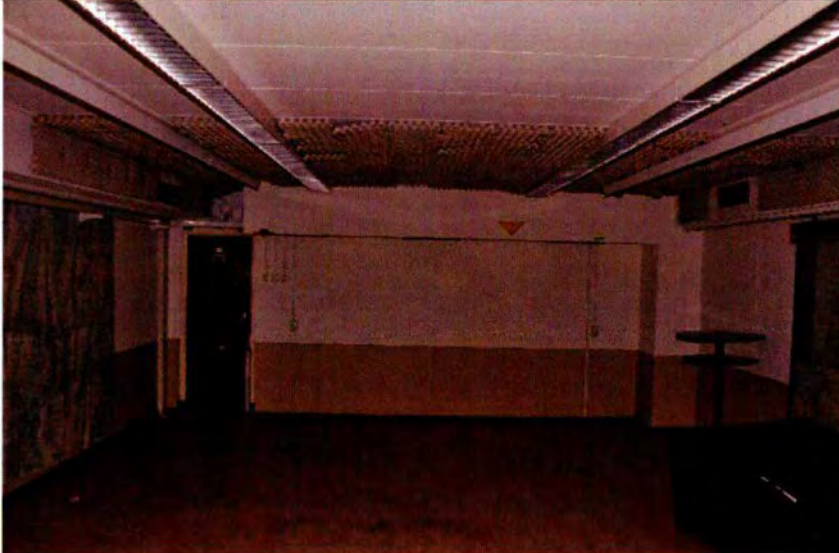
530. De westwand van ruimte 140. Dit is een dikke bakstenen scheidingsmuur die de bunker in een westelijk en een oostelijk deel onderverdeelt. De deuropening links is in de KO-periode toegevoegd (circa 1964?). Tijdens WOII zat er geen deuropening in de wand.

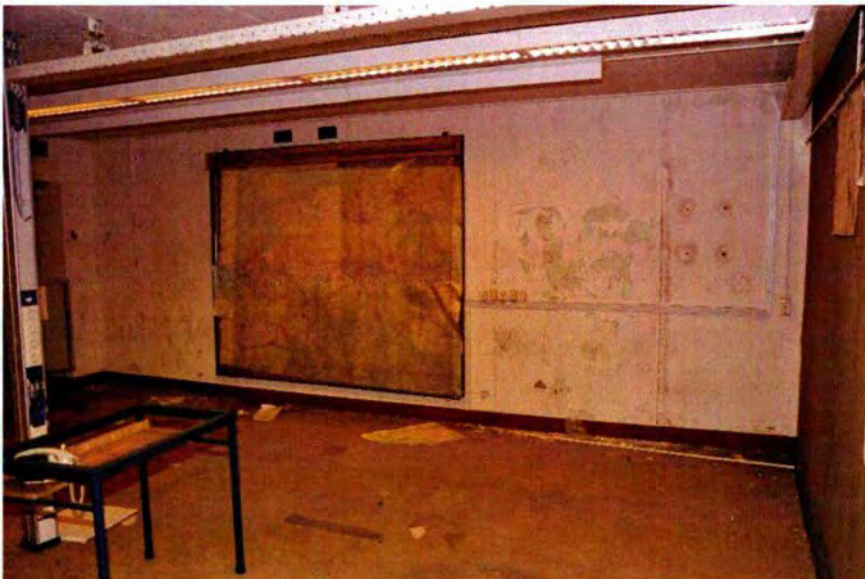
532. De noordwand van ruimte 141. Het ophangstelsel voor landkaarten laat zien dat ook dit vertrek tijdens de KO een operatiekamer was, evenals de naastgelegen ruimte 140.

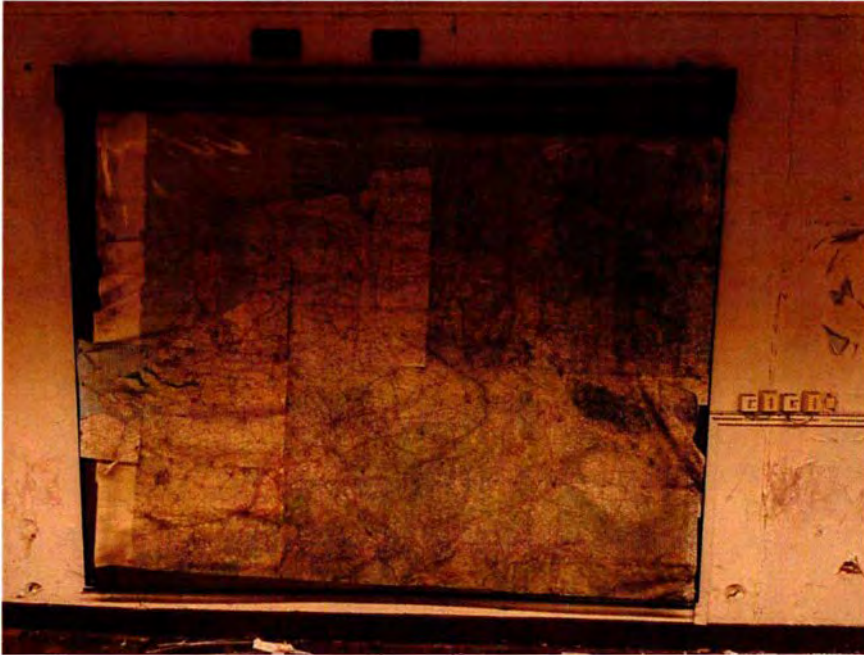
533. Ruimte 141, noordwand. Detail van het kaarten ophangstelsel.

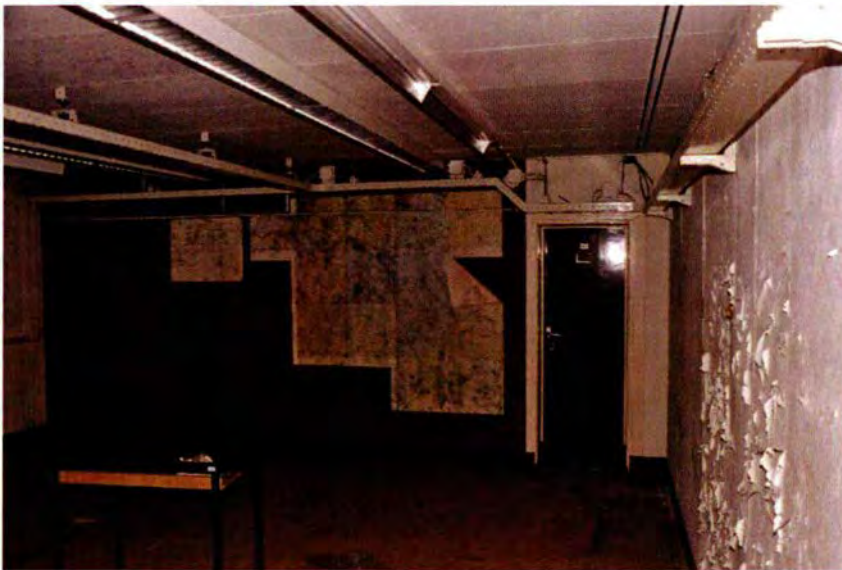
535. De oostwand van ruimte 141. Deze dikke bakstenen muur verdeelt vanaf de bouw de verdieping in een oostelijk en in een westelijk deel. De huidige doorgang naar ruimte 140 is pas bij de modernisering na WOII (1948) aangebracht. De detaillering van het kozijn en het lijstwerk wijkt dan ook af ten opzichte van de andere deurkozijnen in de bunker.

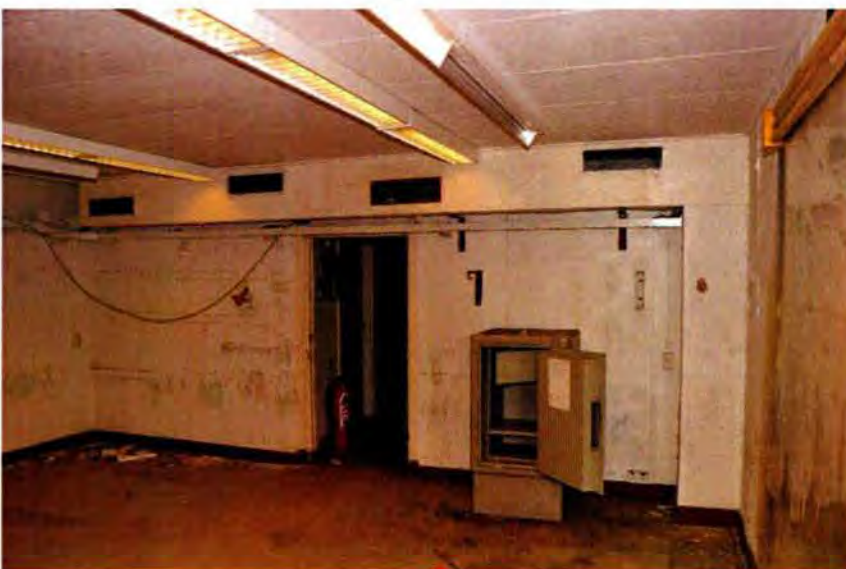
537. De westwand van ruimte 141. De deur in het midden geeft toegang tot de middengang van het westelijke deel van de bunker (ruimte 101). Oorspronkelijk strekte de gang zich verder uit naar het oosten, maar bij de aanleg van ruimte 141 gedurende de KO (1948) is de gang ingekort.

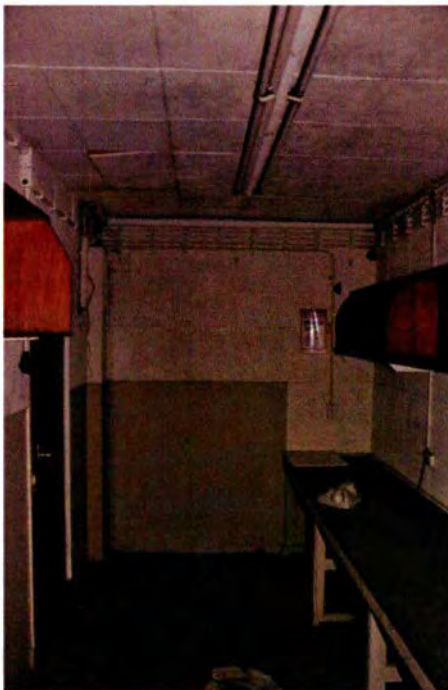
539. Ruimte 142, gezien naar het oosten. Het bovenste deel van de wanden en het plafond zijn in verband met de geluidsisolatie bekleed met zachtboard voorzien van een gaatjespatroon. Het onderste deel van de muren is gestuct en grijs gesausd. Tegen de zuidwand staat een houten werktafel (mogelijk 1948) met erboven kastjes (1964). In de noordwand zit de toegang tot het vertrek, waarvan het kozijn met lijstwerk uit de bouwtijd dateert en de deur uit de KO (1948).

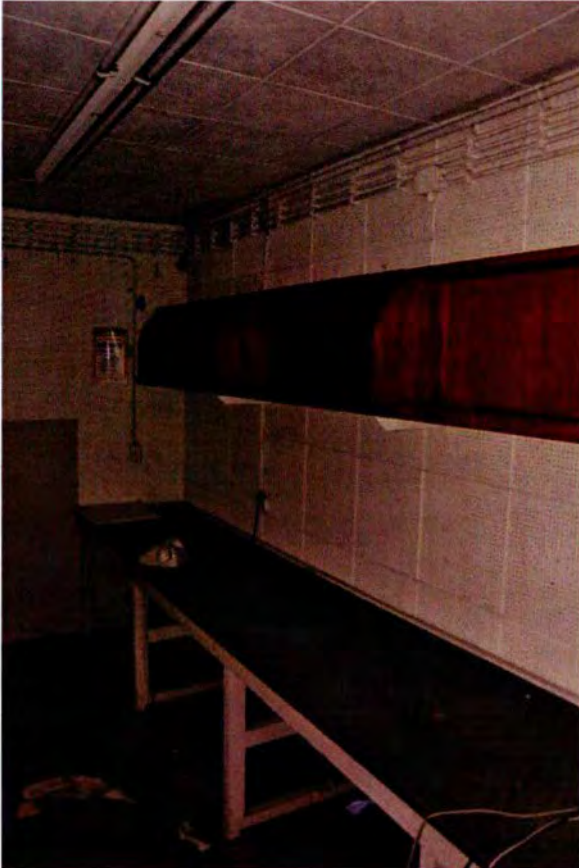
540. De zuidwand van ruimte 142, gezien naar het oosten, met de werktafel en de uit multiplex samengestelde kastjes (1964).

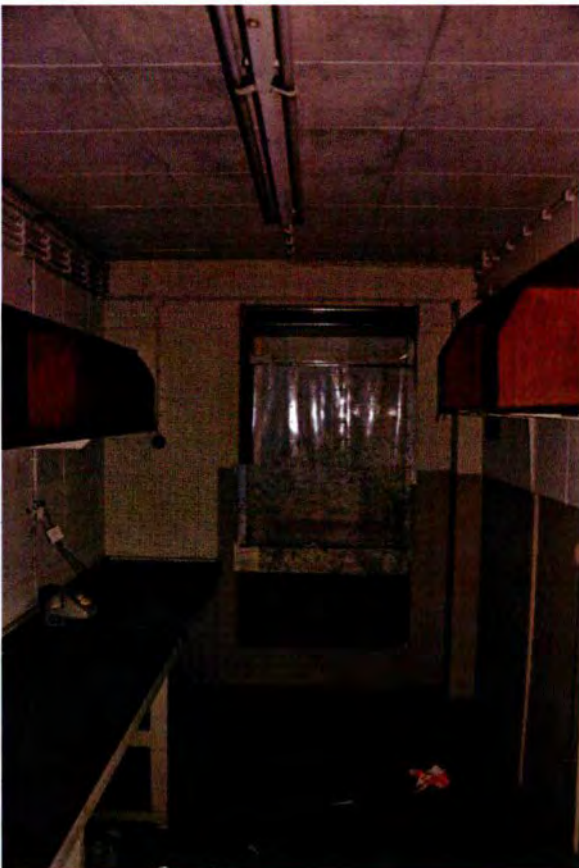
541. Ruimte 142, gezien in westelijke richting. Rechts, in de hoek is de rechthoekige leiding van de luchtbehandeling zichtbaar, die hier in de KO is geplaatst (circa 1964).

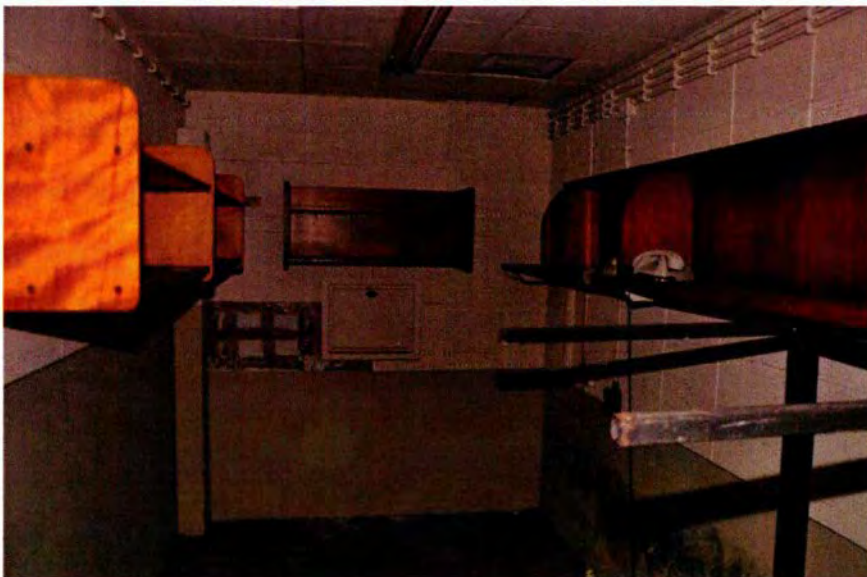
542. Ruimte 143, gezien in oostelijke richting. De kastjes zijn in 1964 tegen de noord-, zuid- en oostwand geplaatst. In de oostwand is ook een doorgeefluik voor berichten opgenomen, richting ruimte 142. In de noordoosthoek is het een luchtbehandelingskanaal (1964) zichtbaar. Het bovenste deel van de wanden en het plafond zijn voorzien van geperforeerde zachtboardplaten. Ter plaatse van een verwijderde plaat is het oorspronkelijke gestucte plafond nog zichtbaar. Het onderste deel van de wanden is gestuct en gesausd. Het doorgeefluik is dichtgezet.

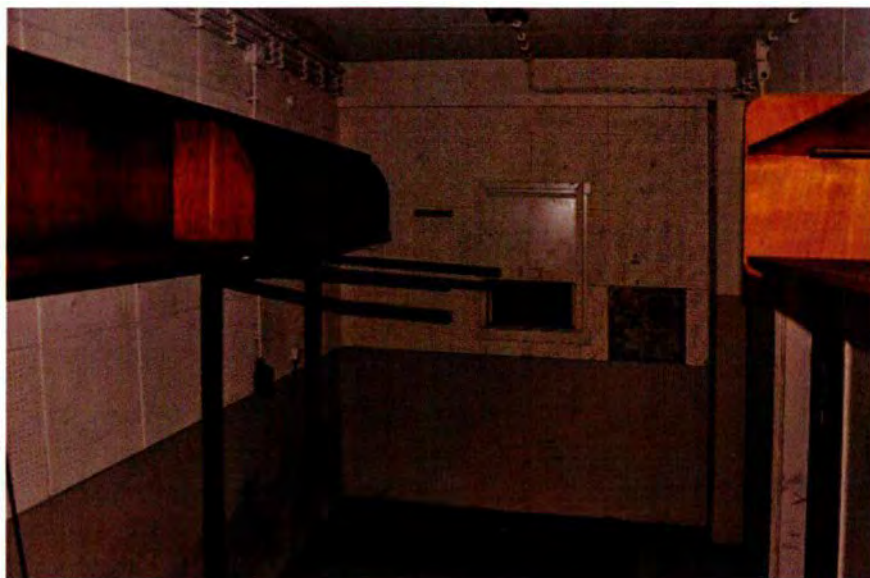
543. Ruimte 143, gezien naar het westen. In de westwand is een doorgeefluik voor berichten opgenomen, richting ruimte 144 (1948). In tegenstelling tot de hiervoor besproken doorgeefluiken is hier een verticaal bewegende schuif aanwezig. Rechts is een klein deel van de toegangsdeur in de noordwand zichtbaar.

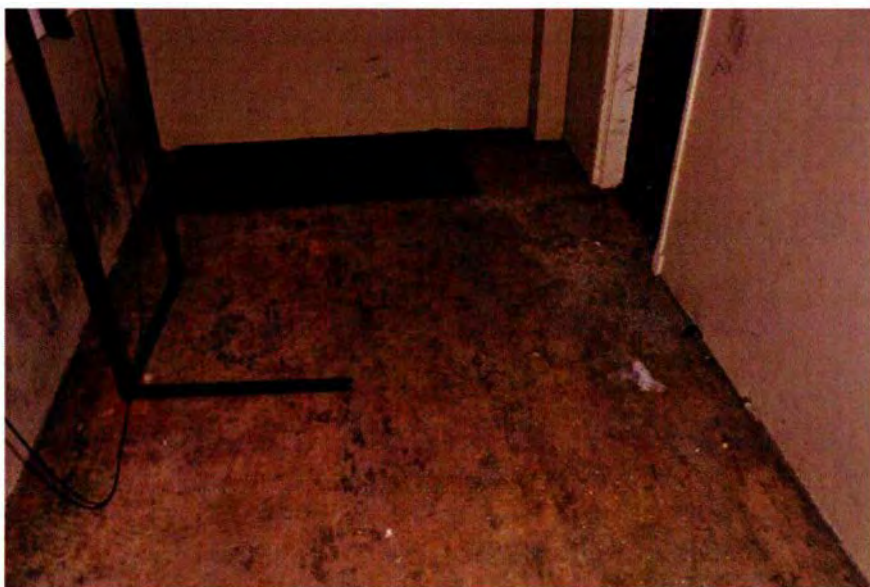
544. Ruimte 143. Beeld van de magnesienvloer (1948).

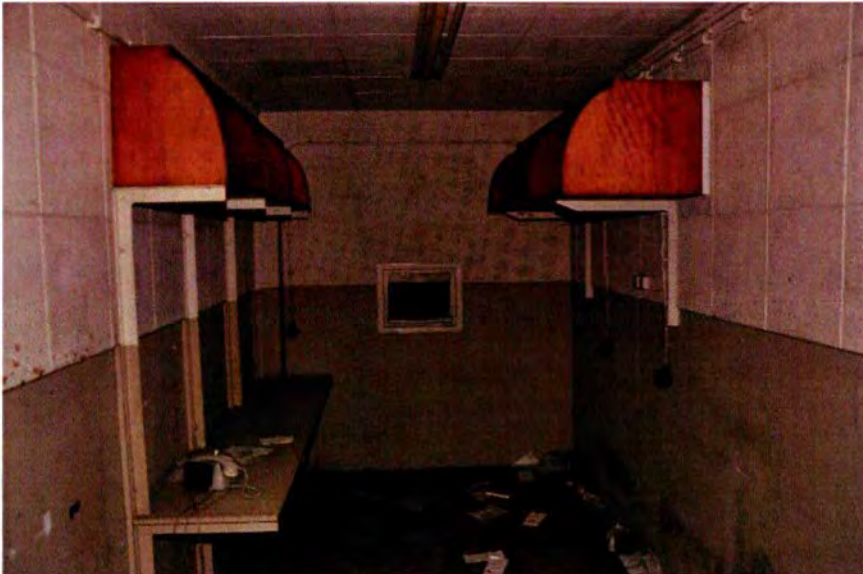
545. Ruimte 144, gezien in oostelijke richting. De multiplex kastjes aan de noord- en de zuidwand zijn omstreeks 1964 toegevoegd. In de kopse wand is het doorgeefluik voor berichten naar ruimte 143 zichtbaar. De kasten en werktafels zijn door middel van ijzeren profielen tegen de wanden geplaatst. De bouten zijn aan de andere kant van de wand zichtbaar, in gang 101, maar zijn niet toegepast op andere plekken.

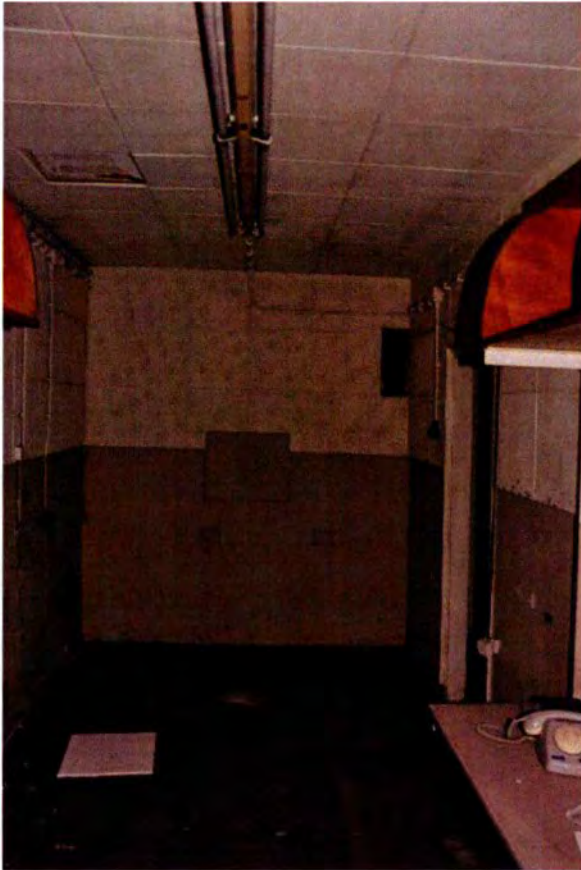
546. Ruimte 144, gezien in westelijke richting. In de noordwand (rechts) zit de toegangsdeur, die hier als schuifdeur is uitgevoerd (zie volgende afbeelding). In de kopse wand een dichtgezet doorgesluik richting ruimte 145.

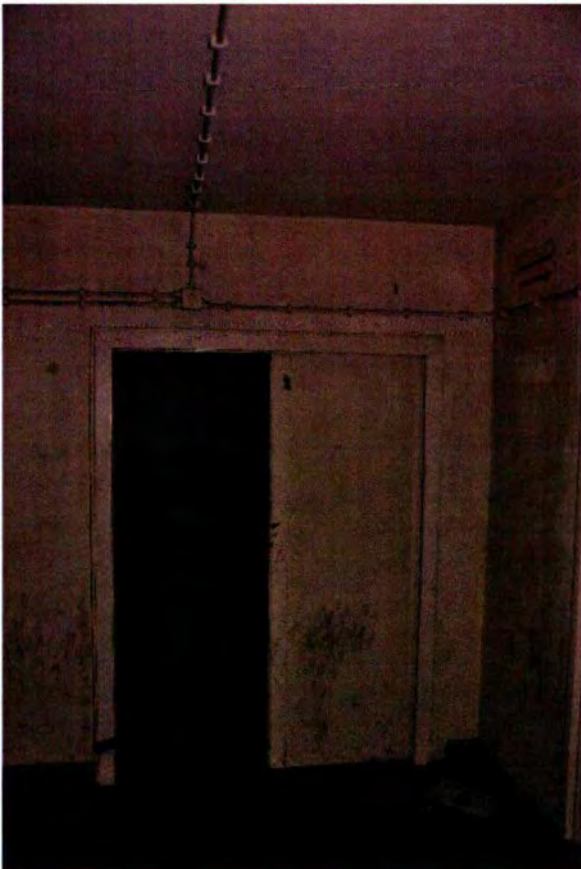
547. De toegang tot ruimte 144, gezien vanuit de gang. De deur is als schuifdeur uitgevoerd. Vermoedelijk was er niet voldoende ruimte om de deuren open te laten draaien. Dit in tegenstelling tot bijna alle andere deuren, die aan scharnieren zijn afgehangen.

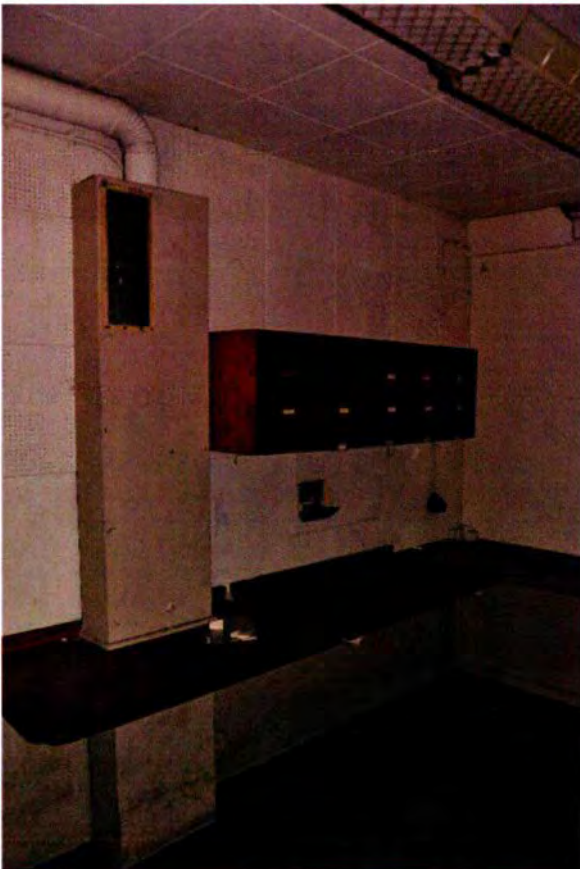
548. Ruimte 145, gezien naar het zuidoosten, met het uit 1964 stammende meubilair. Links de toevoer van verse lucht (1964). Deze wijkt enigszins af ten opzichte van de elders toegepaste installatie. De buis aan de bovenzijde is de doorvoer naar ruimte 146.

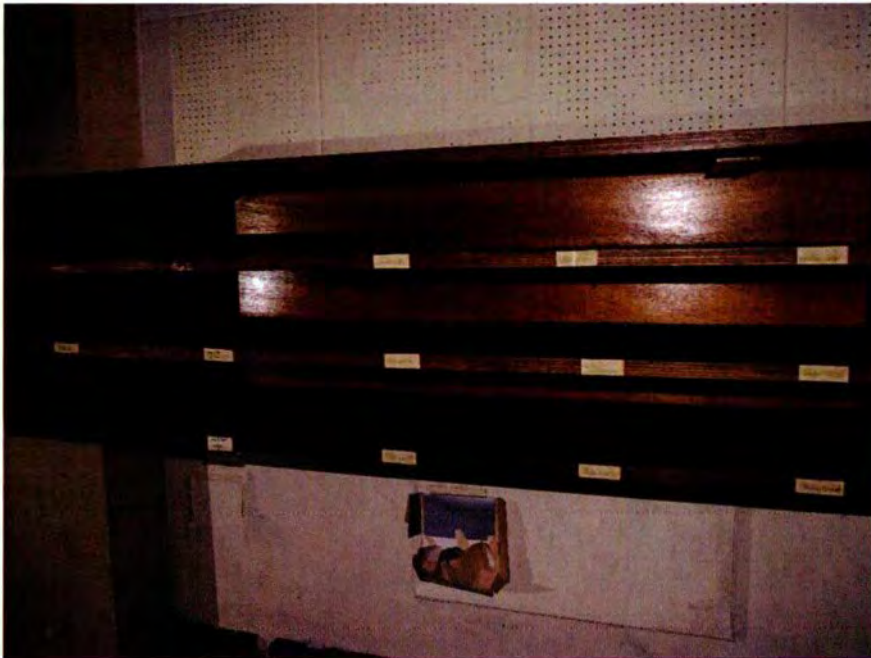
549. Ruimte 145, de oostwand. Detail van de multiplex wandkast (1964) met naamplaatjes zoals: Aktie G1, Aktie G4, Aktie VBDCEN.

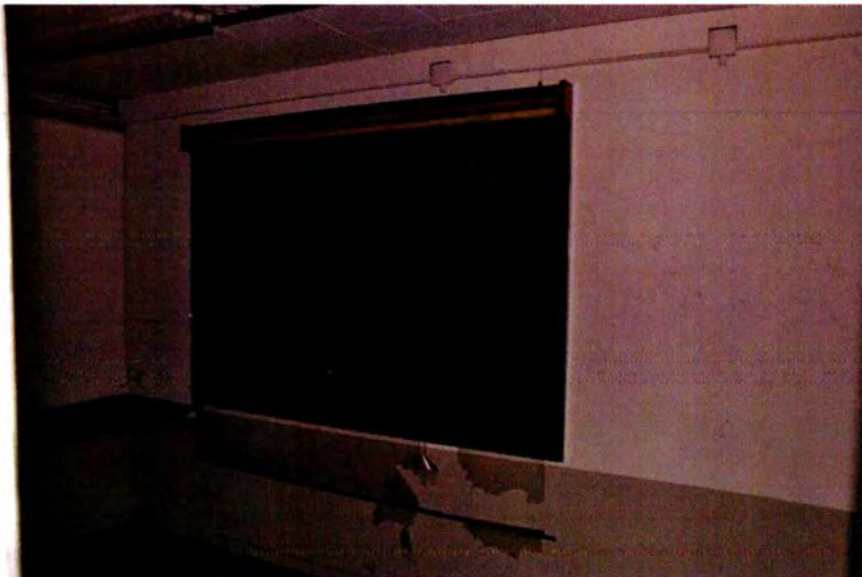
550. Ruimte 145. De zuidwand met een ophangconstructie voor landkaarten. Op de plastic bovenlaag is nog een laatste oefensituatie zichtbaar.

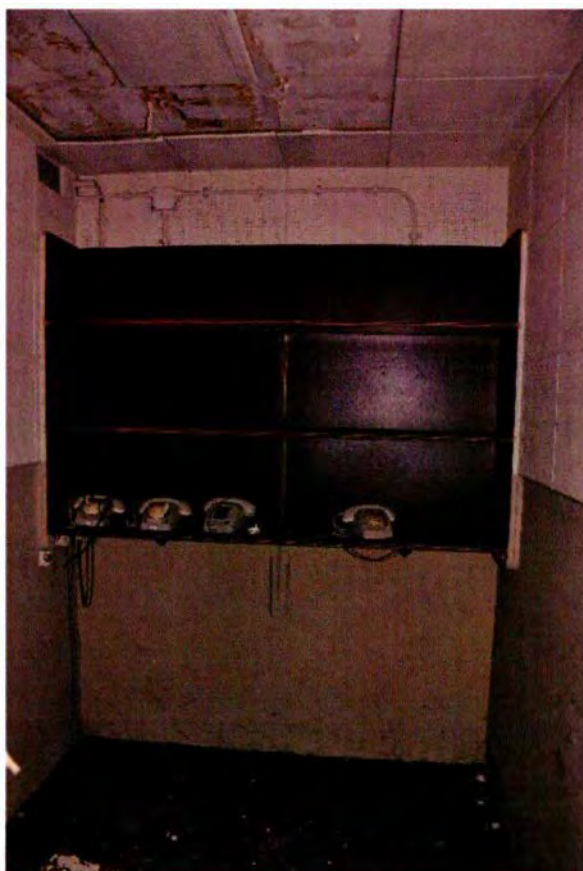
552. Ruimte 146. De westwand met een multiplex kast uit 1964. Een deel van het tegen het plafond aangebrachte zachtboard is niet meer aanwezig, waardoor de oorspronkelijke afwerking met wit geverfd stucwerk zichtbaar is.

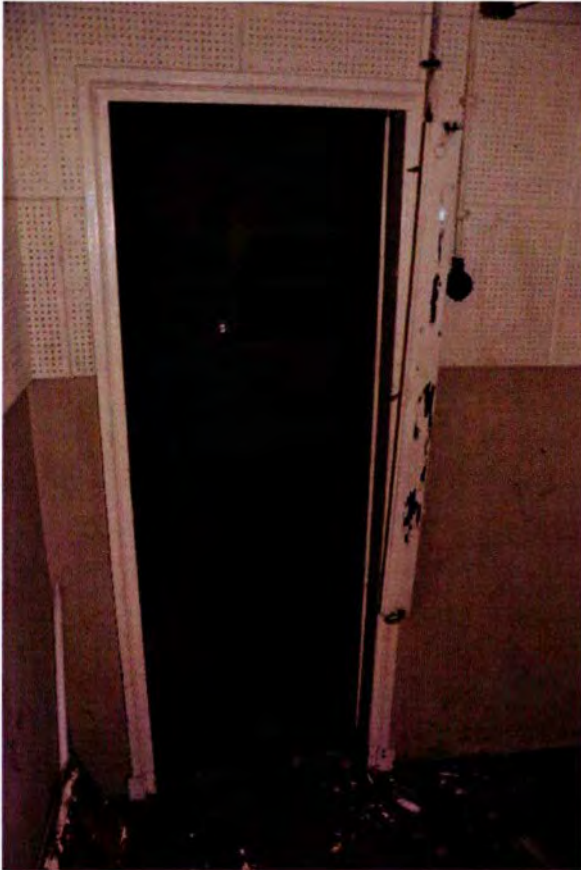
553. Ruimte 146. De oostwand met de toegang, waarvan het kozijn met de afwerklijst nog uit de bouwtijd dateert. De deur is na WOII (1948) gewijzigd in een schuifdeur (zie de volgende afbeelding).

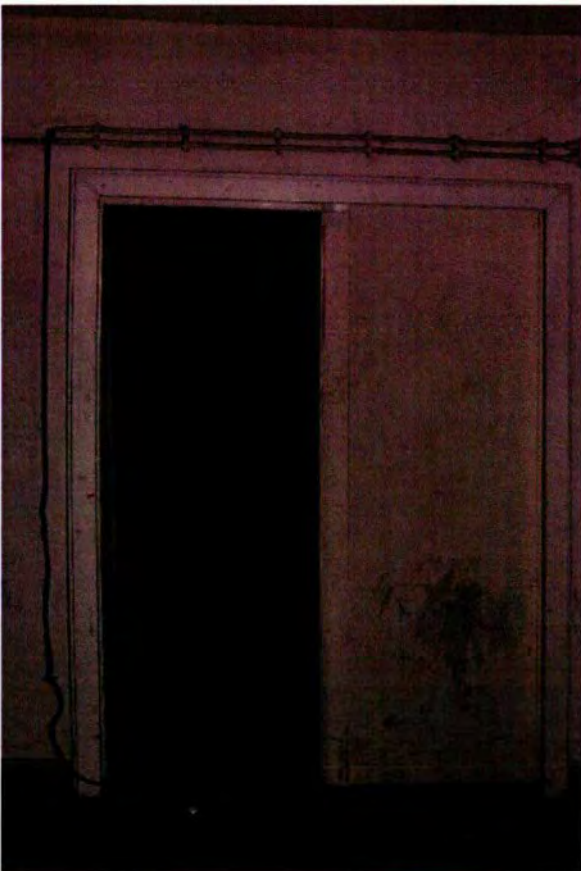
554. Ruimte 146. De toegangsdeur is als schuifdeur uitgevoerd; dit in tegenstelling tot bijna alle andere deuren, die aan scharnieren zijn afgehangen. Vermoedelijk was er onvoldoende ruimte om de deuren open te laten draaien.

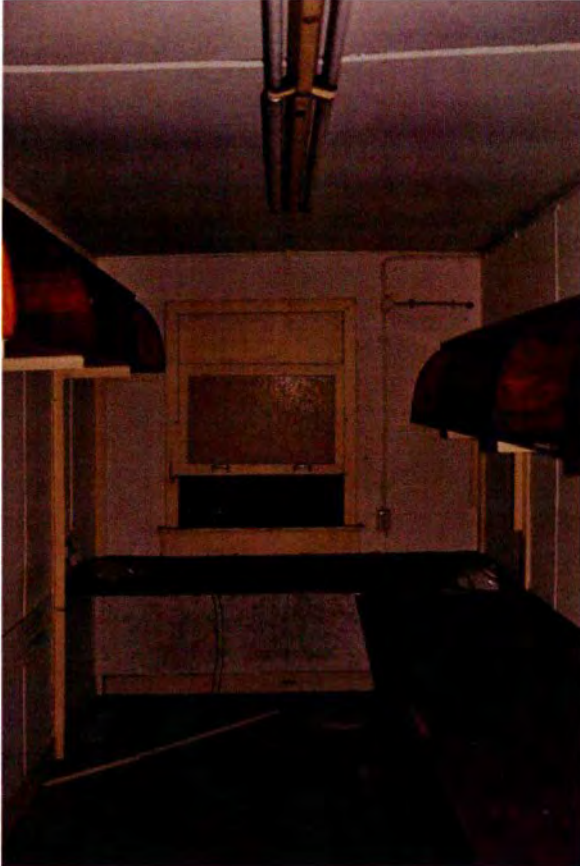
560. Ruimte 149, gezien naar het westen, met de werktafels en kasten van multiplex uit 1964. In de westwand is een schuifvenster opgenomen, dat diende als loket. Dit venster stamt uit de KO-periode (1948). De afwerking is vergelijkbaar met de overige vertrekken.

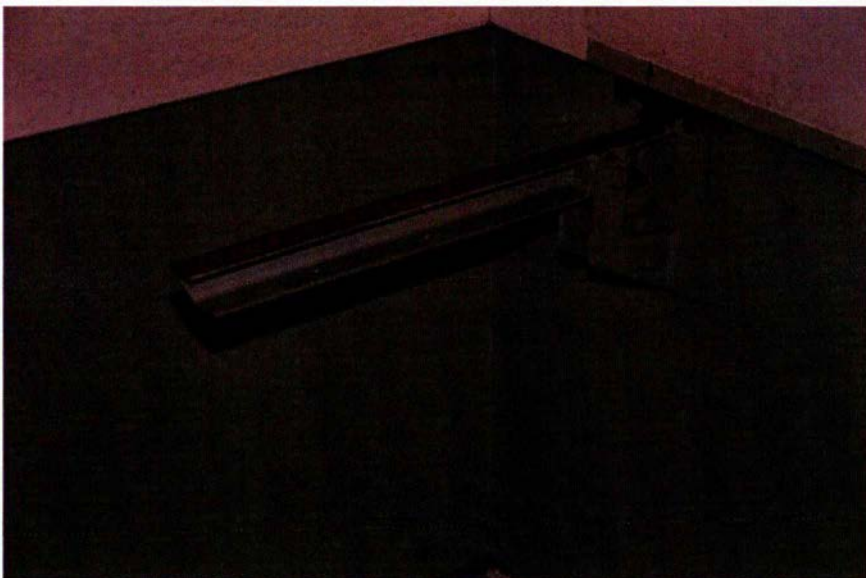
563. Ruimte 150. Een van de beugels waarop de werkbladen waren gemonteerd (1964). Deze konden opgeklapt worden.

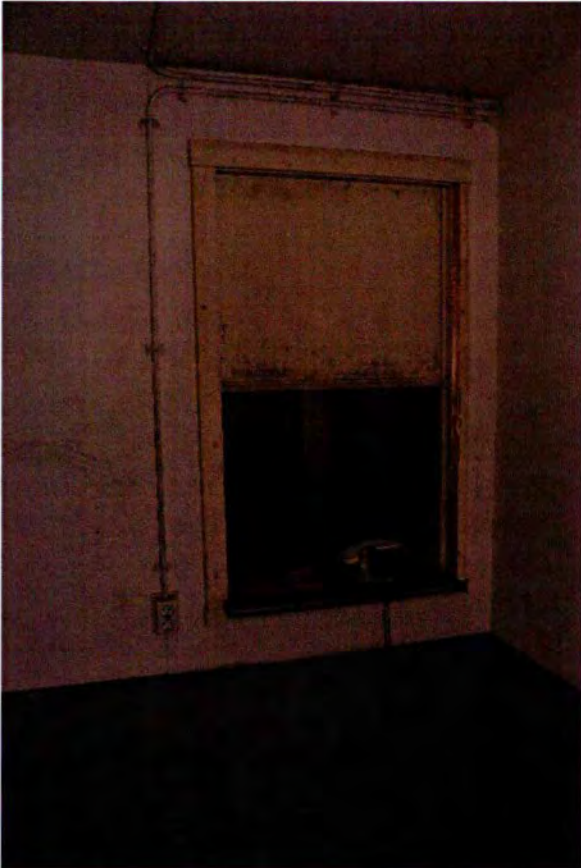
564. Ruimte 150. De westwand met de opening, waaruit blijkt dat het vertrek tijdens de KO een loket- of receptiefunctie had. De opening is in de KO-periode (1964) toegevoegd.

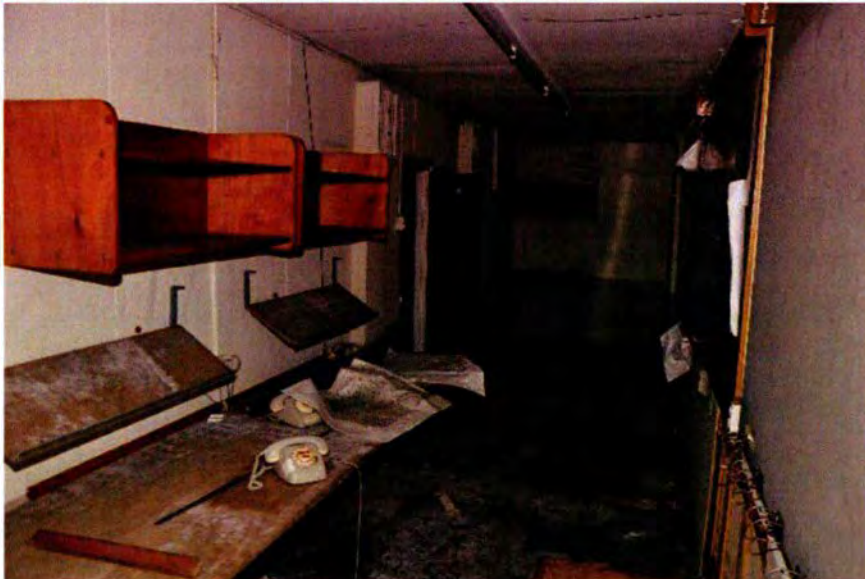
565. Ruimte 151, gezien naar het oosten. Het vaste meubilair is omstreeks 1964 geplaatst. Aan de haken rechts werden documenten opgehangen.

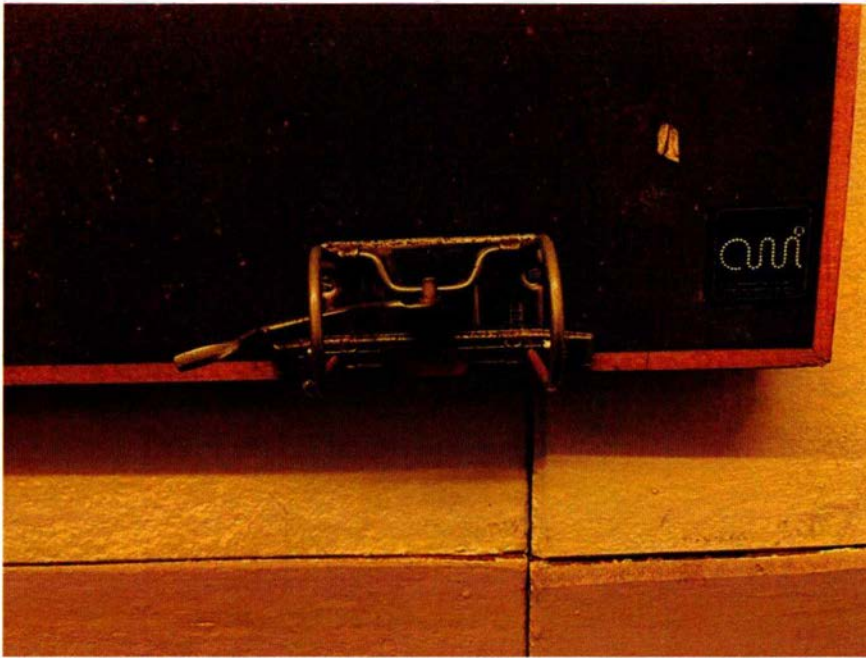
566. Ruimte 151, zuidwand. Aan deze ordnerhaken konden documenten worden gehangen.

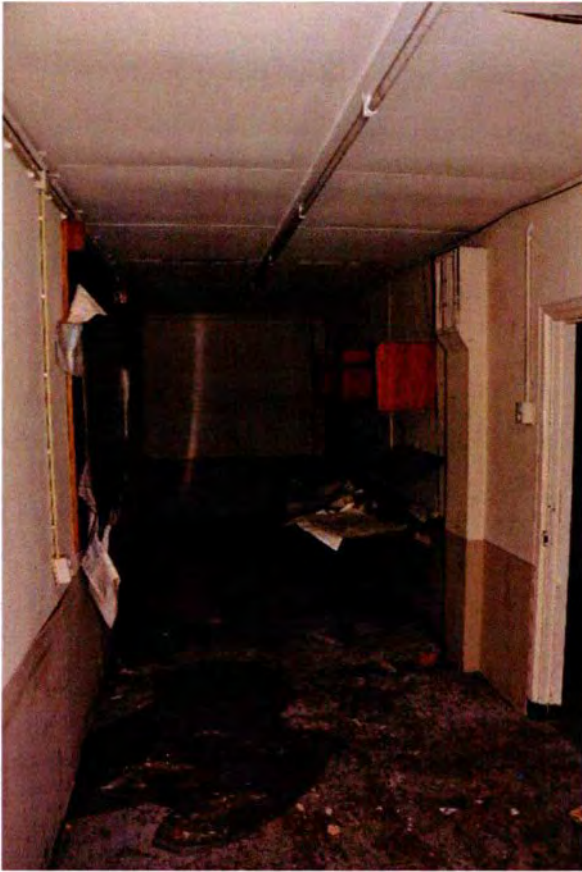
567. Ruimte 151, gezien naar het westen. Rechts de noordwand met de oostelijke toegang en ernaast een dubbele uitvoering van het luchtbehandelingsysteem (1964). In de noordwestelijke hoek (rechts) is nog een luchtbehandelingskanaal zichtbaar.

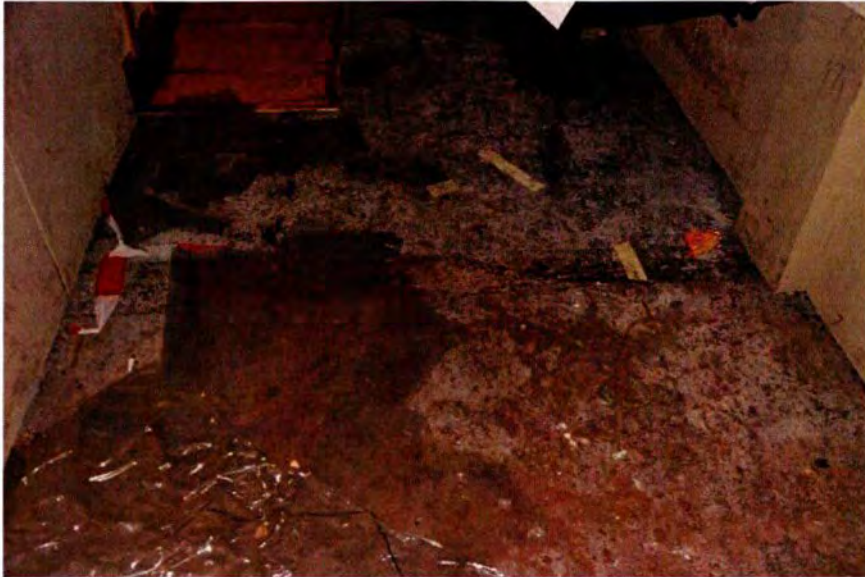
569. Ruimte 151. De magnesienvloer (1948) met een herstelling op de plaats waar oorspronkelijk een tussenwand heeft gestaan.

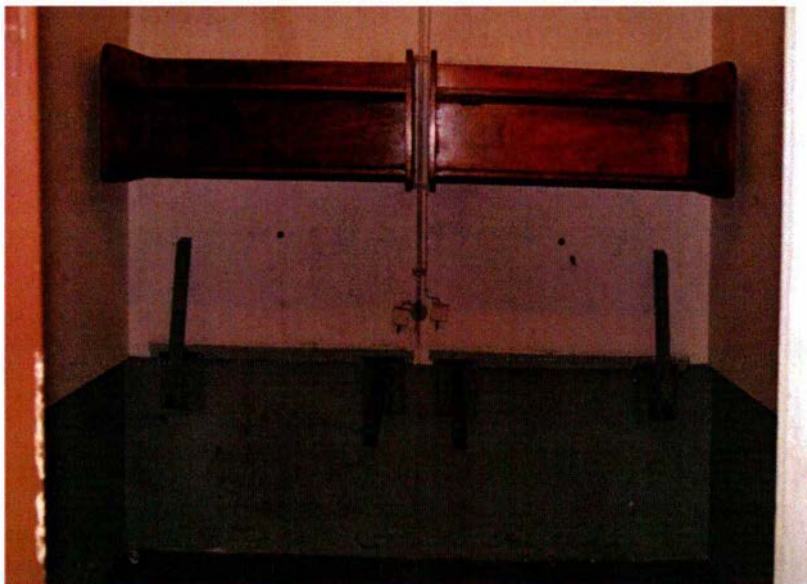
570. Ruimte 153. De zuidwand met kasten en opklapbare beugels van de (verwijderde) werkbladen. De inrichting met multiplex elementen dateert van omstreeks 1964.

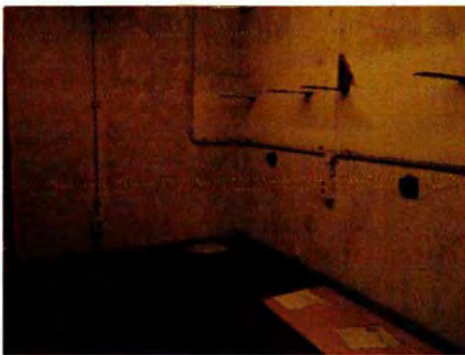
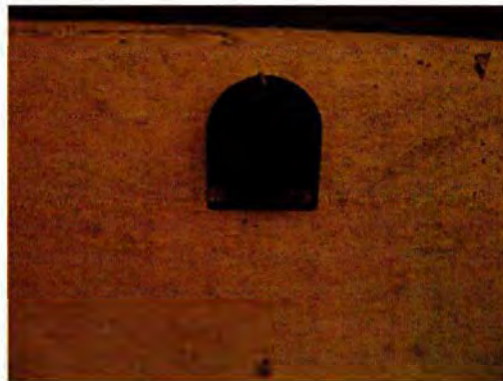
574. Ruimte 154. Details van de aansluitingen van verbindingen.

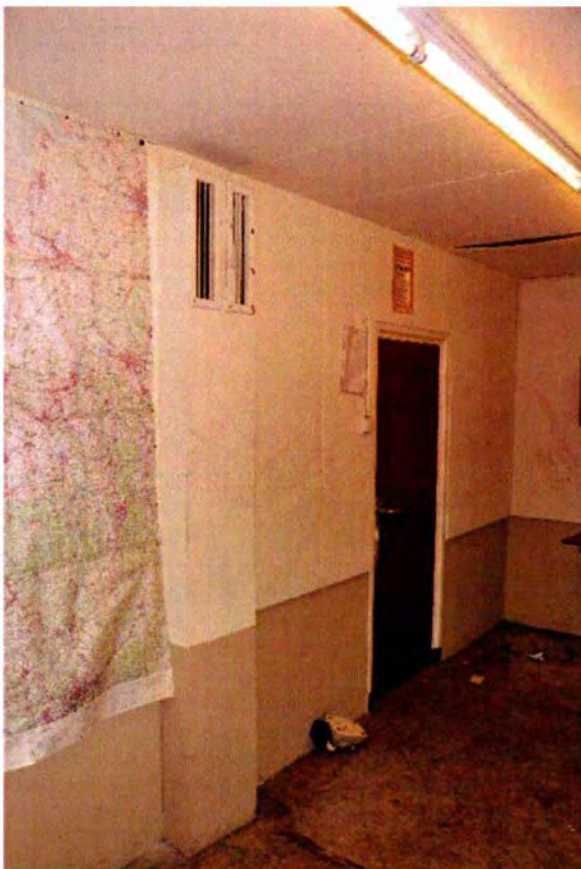
575. Ruimte 155, gezien naar het noordoosten, met de KO-toegangsdeur (1948). Die deur is afgehangen in het oorspronkelijke deurkozijn. Links is het dubbele luchtbehandelingkanaal (1964) zichtbaar.

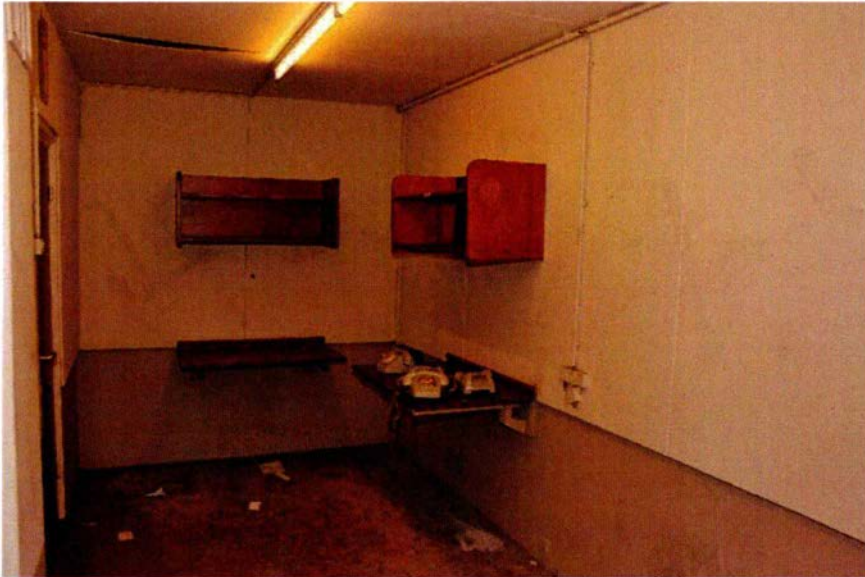
576. Ruimte 155, gezien naar het oosten. De werkbladen en opbergkastjes van multiplex dateren van omstreeks 1964.

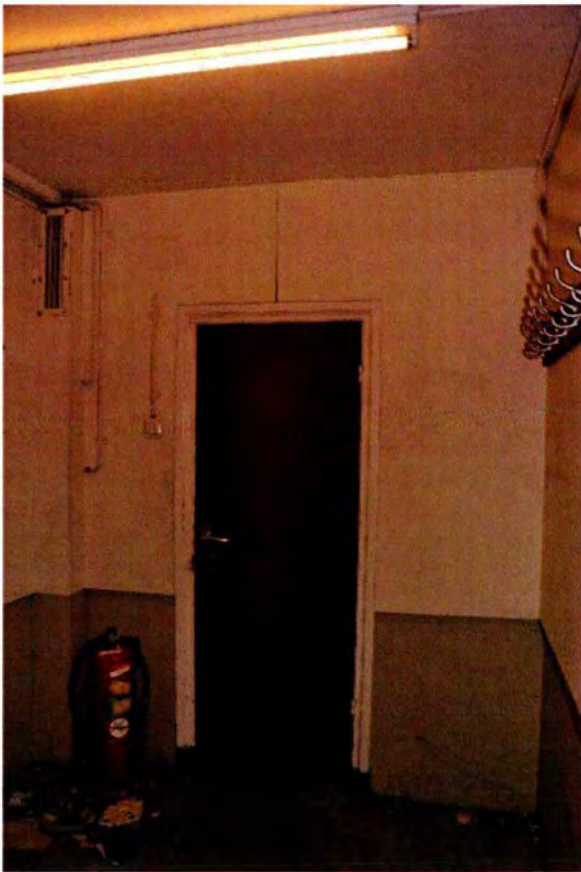
578. Ruimte 156, gezien naar het noorden, met de deur naar de noordelijke gang (ruimte 101A). Het kozijn dateert uit de bouwtijd, maar de deur zal in de KO-periode (1948) zijn aangebracht. Links in de hoek is de rechthoekige plaatstalen aanvoerleiding voor verse lucht zichtbaar (1964).

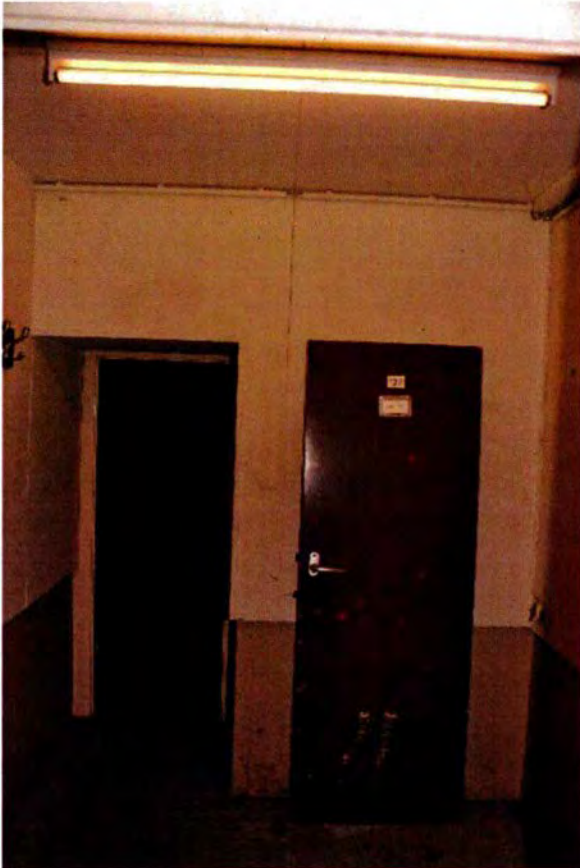
579. Ruimte 156, gezien naar het zuiden, met links het kozijn van de doorgang naar de huidige ruimte 140. Oorspronkelijk gaf de deur toegang tot het appartement op de verdieping. De deur die bij het kozijn hoort staat tegen de betonnen scheidingswand. De dikte van de betonmuur die de verdieping van oost naar west verdeeld is goed zichtbaar in de doorgang.

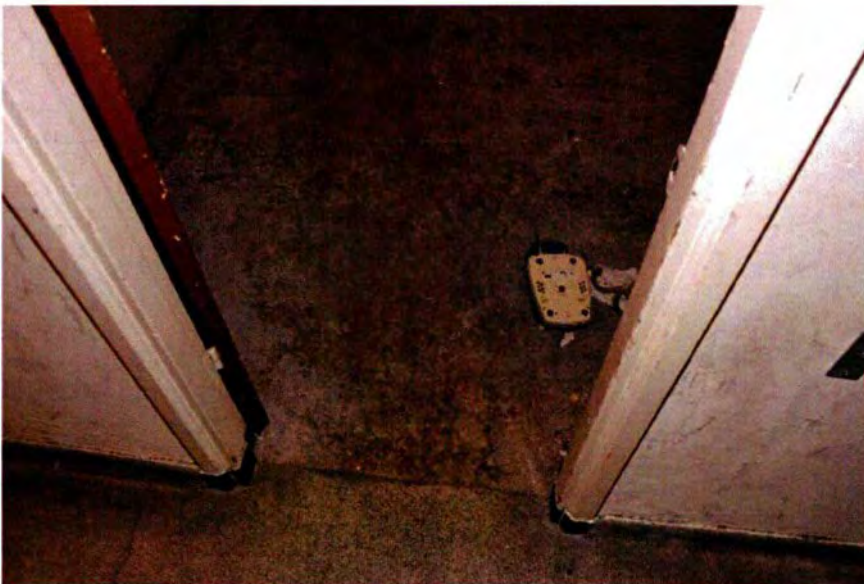
580. Ruimte 156. De vloer bij de deuropening tussen de gang (101A) en het vertrek. Op de voorgrond is de terrazzovloer (uit de bouwtijd) van de gang zichtbaar. De vloer heeft een aangestorte plint en in ruimte 156 is een magnesietvloer gestort (1948).

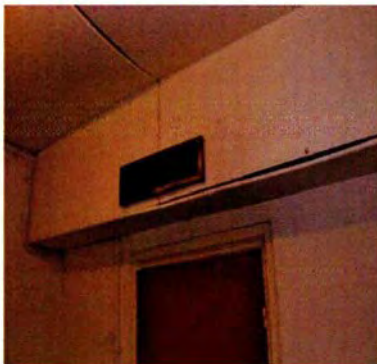
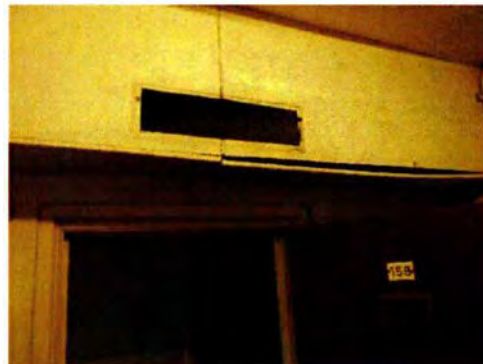
584. Ruimte 158. Het bovenste deel van de noordwand met een rechthoekig horizontaal luchtkanaal (1964). Deze verving de verticale kanalen, waarvan er elders op de verdieping nog verschillende aanwezig zijn, verving. Foto rechts toont de situatie in 2021. Het luchtrooster boven de deur is verwijderd.

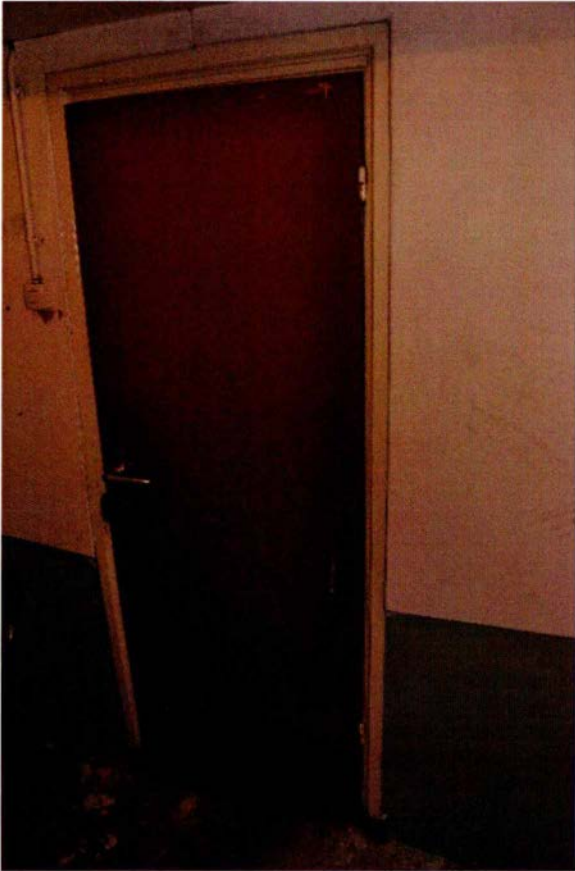
585. Ruimte 158. De deur in de noordwand heeft aan de onderzijde een rooster voor de luchtafvoer. Het deurkozijn stamt uit de bouwtijd, de deur uit de KO-periode (1948).

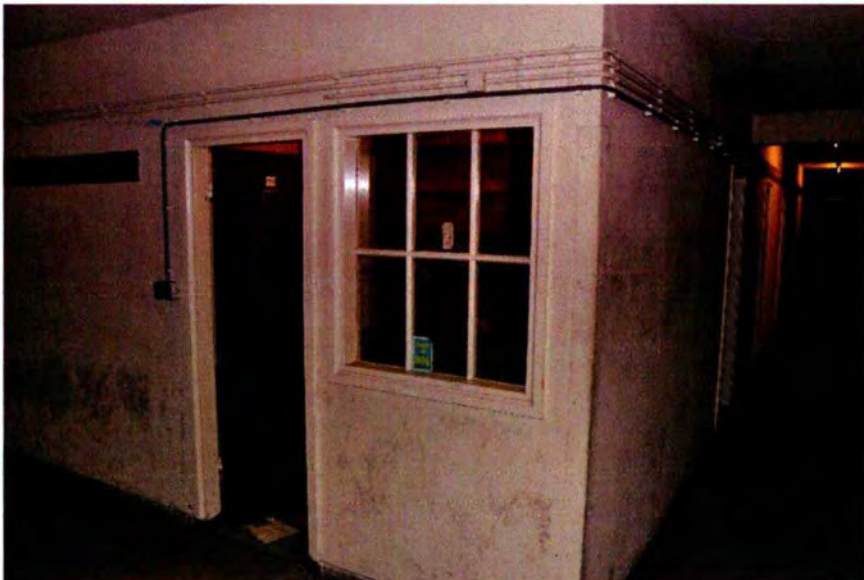
587. Ruimte 159 ligt op de haakse hoek van de twee delen van gangruimte 101A en heeft net als de hoekruimte 150 in gang 101 een venster. Zowel het venster als de deurkozijn ernaast zijn in de bouwtijd geplaatst. De deur stamt uit de KO tijd (1948) Oorspronkelijk was het als legeringsvertrek toegankelijk vanuit de noordgang (rechts).
