## WAARDESTELLING

In opdracht van het Rijksvastgoedbedrijf is er een waardestelling opgesteld voor Commandopost Clingendael te Wassenaar. De aanleiding is het voornemen van verkoop van Commandopost Clingendael. De bunker is gebouwd in 1942/1943 tijdens de Tweede Wereldoorlog (WOII) als beschermd onderkomen en commandopost voor de hoogste twee nazi's in bezet Nederland en hun staf: Arthur Seyss-Inquart, de Rijkscommissaris van bezet Nederland; en vermoedelijk voor Hanns Albin Rauter, de hoogste SS-er in bezet Nederland.

Ir. A. Viersen, MA C. Cramer, MA R. Noorlander  
Amsterdam, augustus 2021

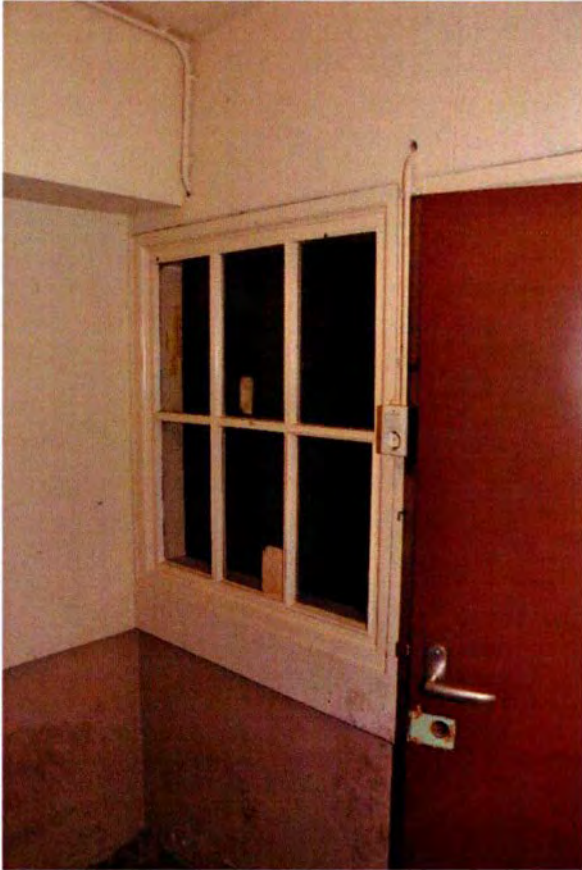
588. De noordoosthoek van ruimte 159. Linksboven is het luchtverversingskanaal uit de KO (1964) zichtbaar. De deur en het venster zijn ook in de KO-periode (1948) tot stand gekomen. Het bovenste deel van de wanden en het plafond zijn afgewerkt met zachtboard. Het onderste deel van de wanden heeft grijs geschilderd pleisterwerk.

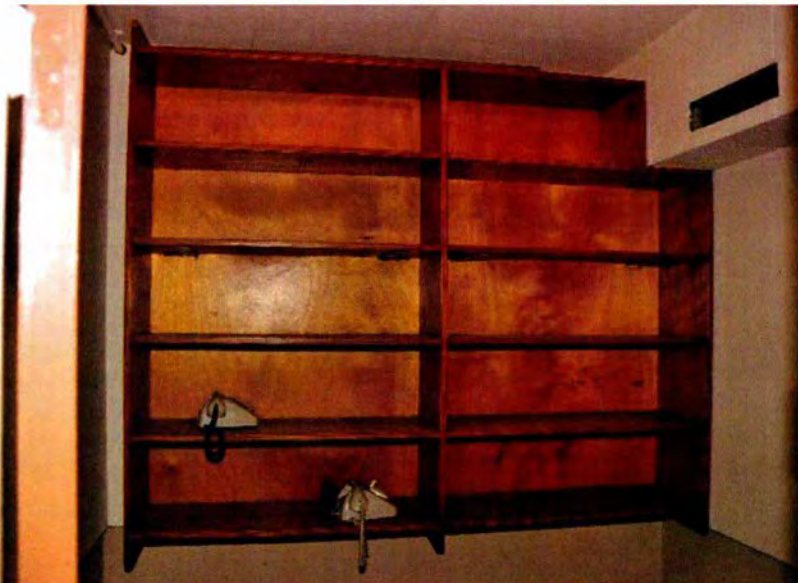
589. Ruimte 159, gezien naar het zuiden. Tegen de zuidwand is omstreeks 1964 een kast van multiplex geplaatst.

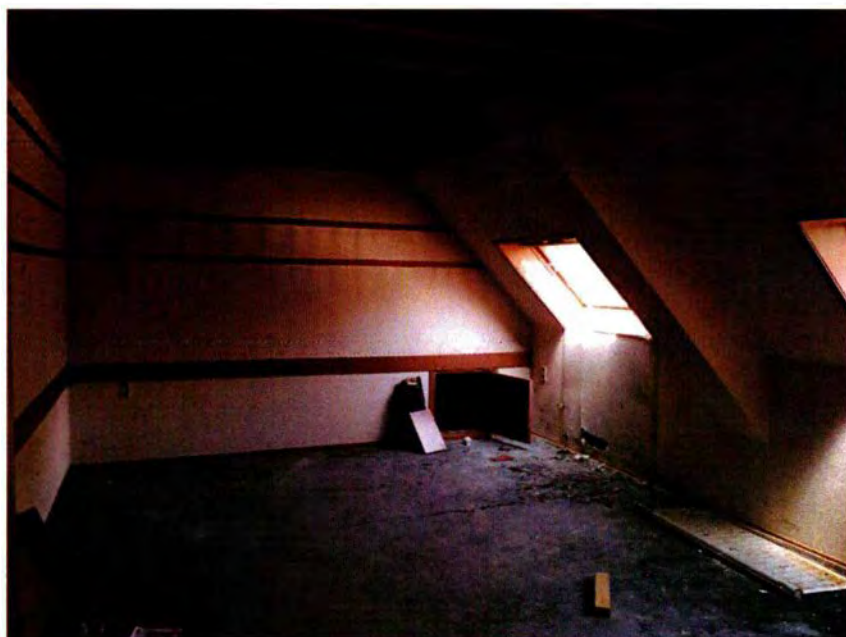
590. Ruimte 160. De noordwand met rechts een luik, die toegang geeft tot de achterliggende zolderruimte. Het plafond is tijdens werkzaamheden in 2019 verwijderd.

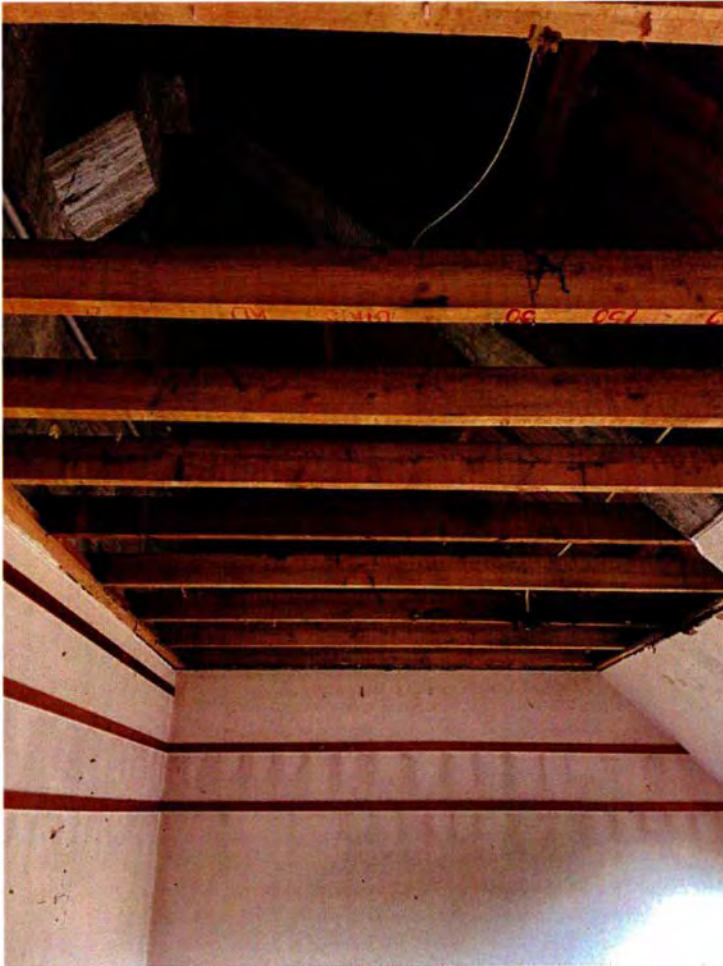
591. Ruimte 160, in noordelijke richting. Door verwijdering van de zoldering is daarachter ruimte 162D te zien. Hier ging de luchtkoker vanuit de garage (ruimte 094) door het plafond naar het dak. Links boven is de betonnen oostmuur van de bunker te zien.

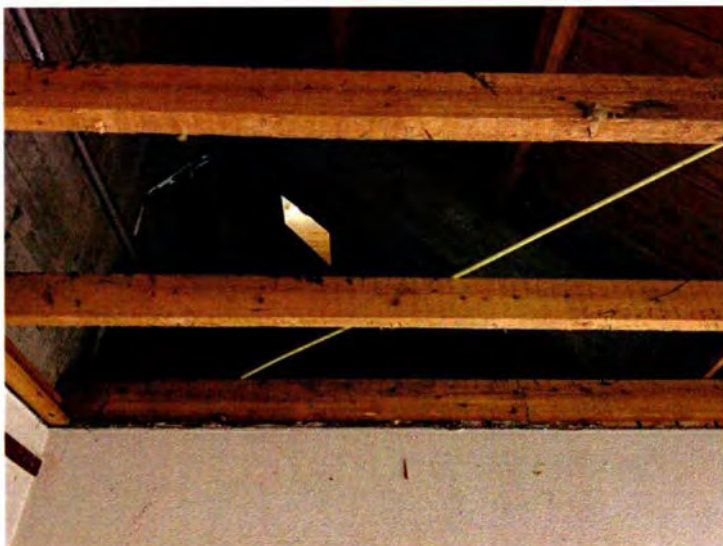
592. Ruimte 160, in noordelijke richting. Bovenin is de opening in het dak te zien waar voorheen een schoorsteen liep vanuit de garage (ruimte 094). Deze schoorsteen is verwijderd bij werkzaamheden in 2019. Verder is een betonnen spant van de dakconstructie te zien.

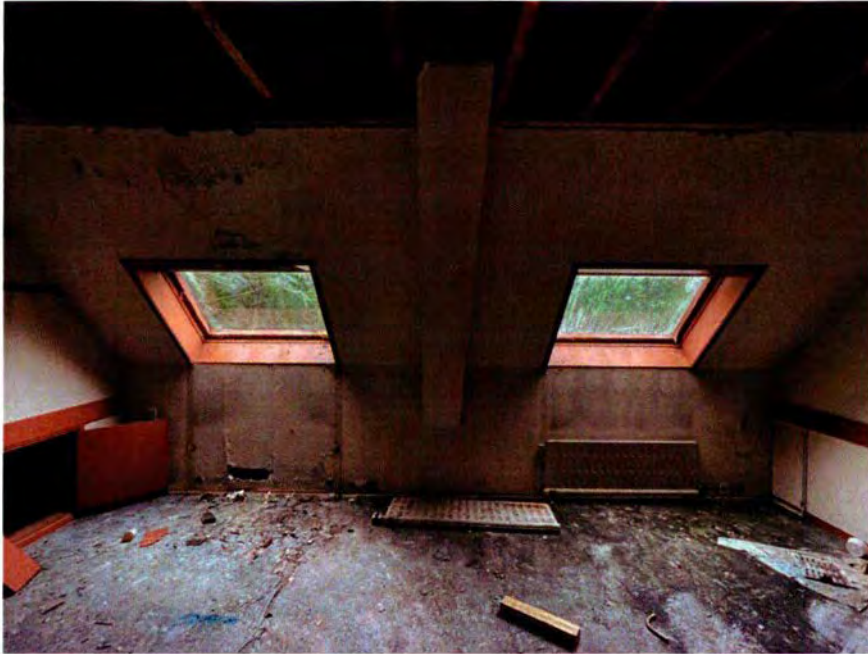
593. Ruimte 160. De oostwand met twee dakramen (1988). Bovenin is de verwijderde zoldering zichtbaar. Links het luik dat toegang geeft tot ruimte 162D.

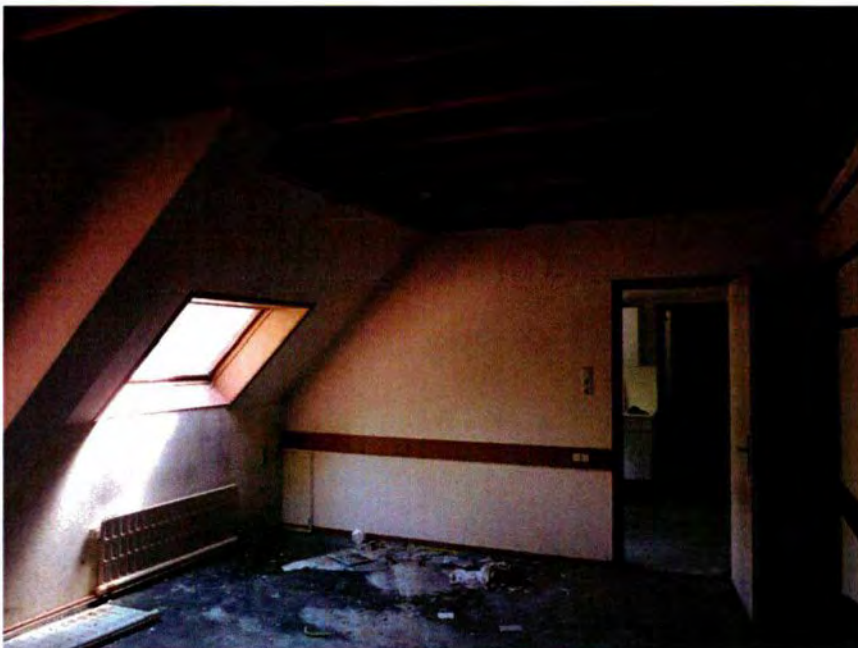
594. Ruimte 160, gezien naar het zuiden, met in de zuidwand de toegangsdeur vanuit ruimte 161.

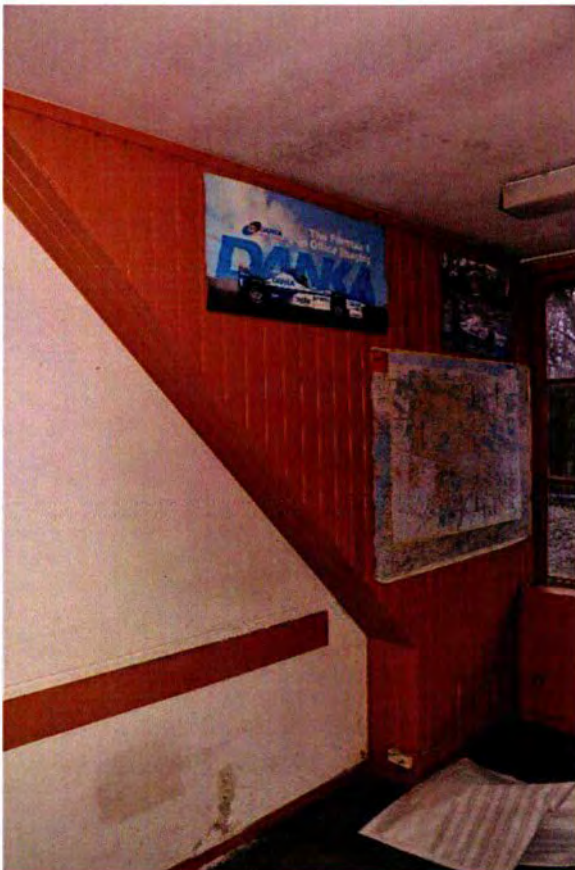
596. Ruimte 161, gezien naar het noordoosten. Het vertrek heeft zijn inrichting uit de bouwtijd (1967) behouden.

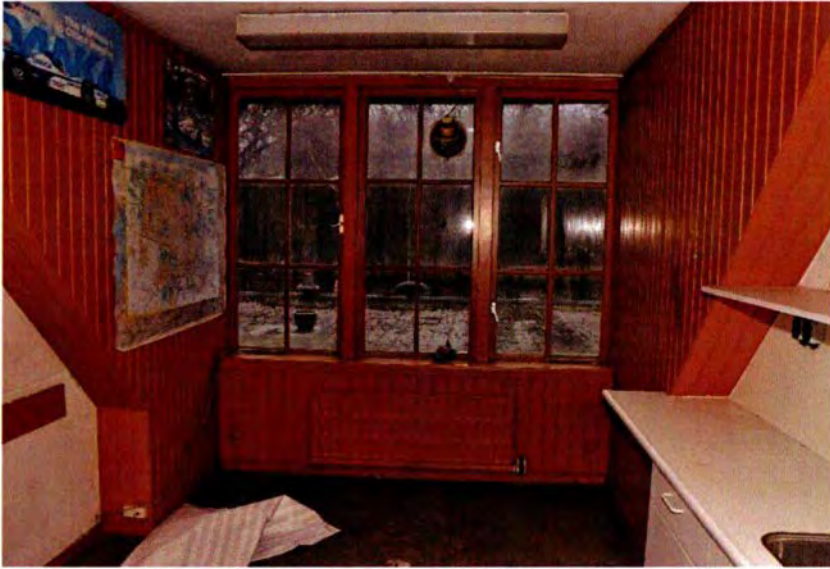
597. Ruimte 161, gezien naar het oosten, met de dakkapel, die het vertrek van daglicht voorziet. De afwerking met Bruynzeel schroten dateert uit 1967.

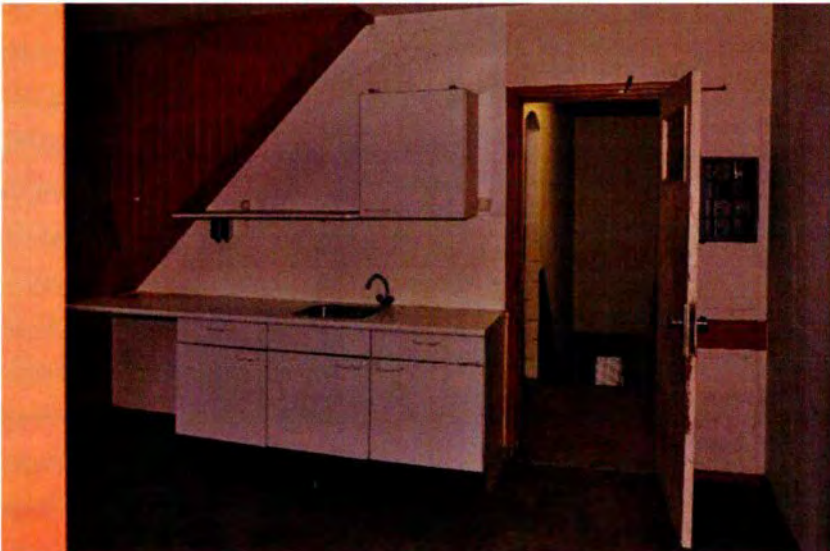
598. Ruimte 161, gezien naar het zuiden. Het keukenblok zal uit het laatste kwart van de 20ste eeuw stammen.

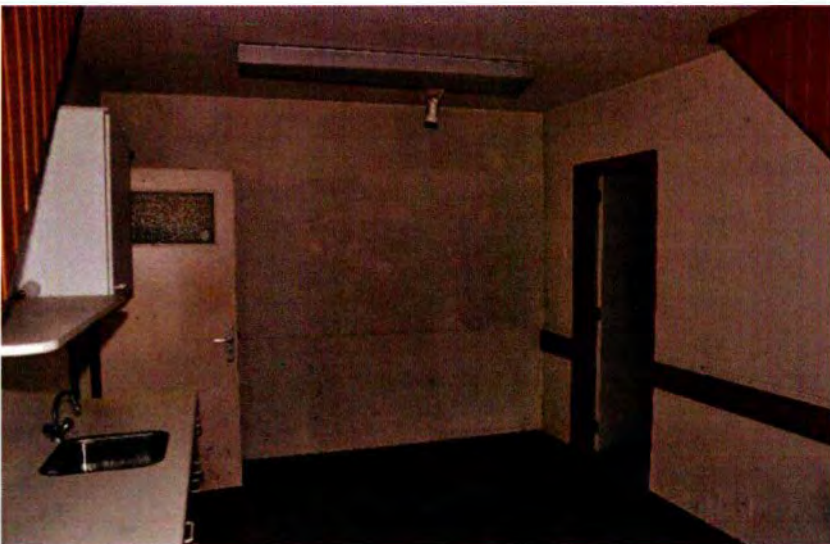
599. Ruimte 161, gezien naar het noordwesten. Rechts de deur naar het in 1988 toegevoegde vertrek 160.

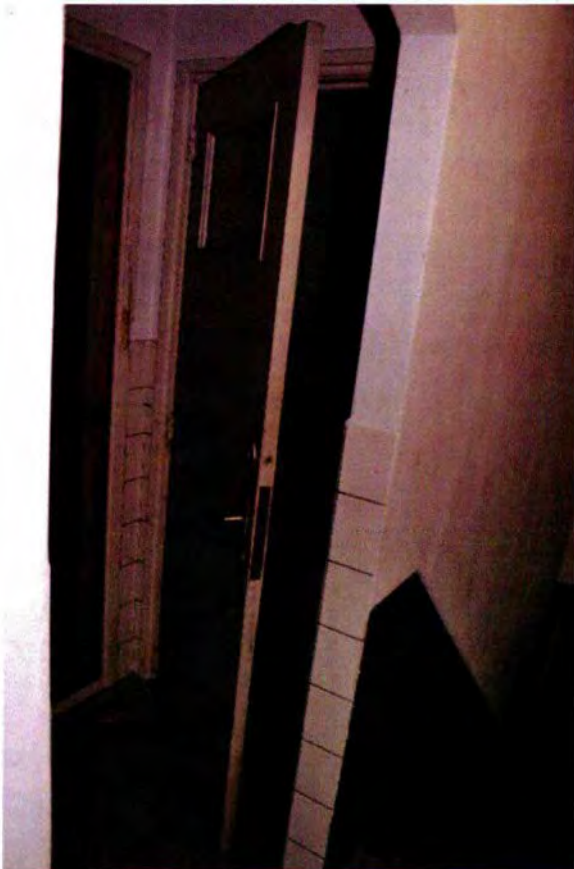
600. Ruimte 162, gezien naar het zuidoosten, met geheel links de doorgang naar de zolderruimte (162B); ernaast de deur van het toilet en rechts de trap die de woning ontsluit. Deze trap was voor 1967 bij de bouw van de chauffeursruimte niet aanwezig. De ruimte onder de bunker was via ruimte 162D te bereiken.

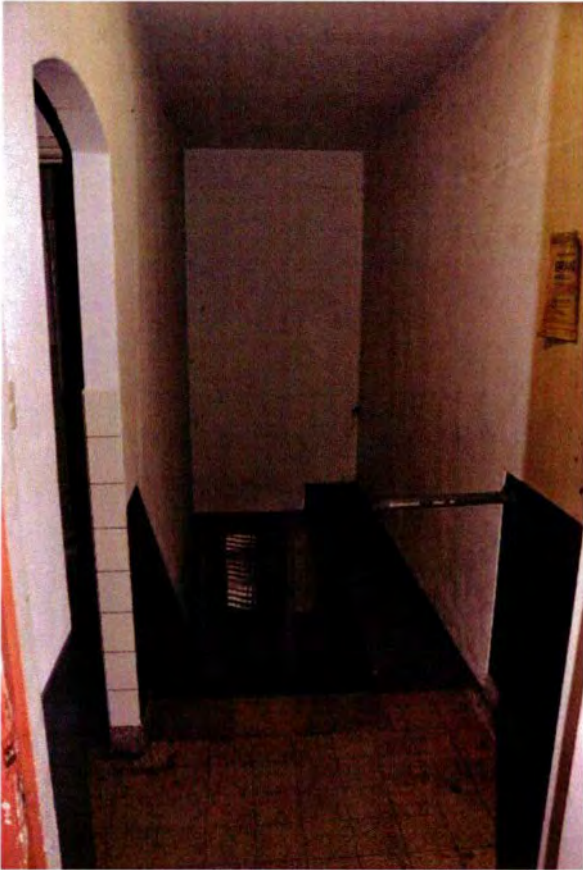
601. Ruimte 162, gezien naar het zuiden, vanuit de deuropening naar ruimte 161. Het geheel is bij een verbouwing in 1967 tot stand gekomen.

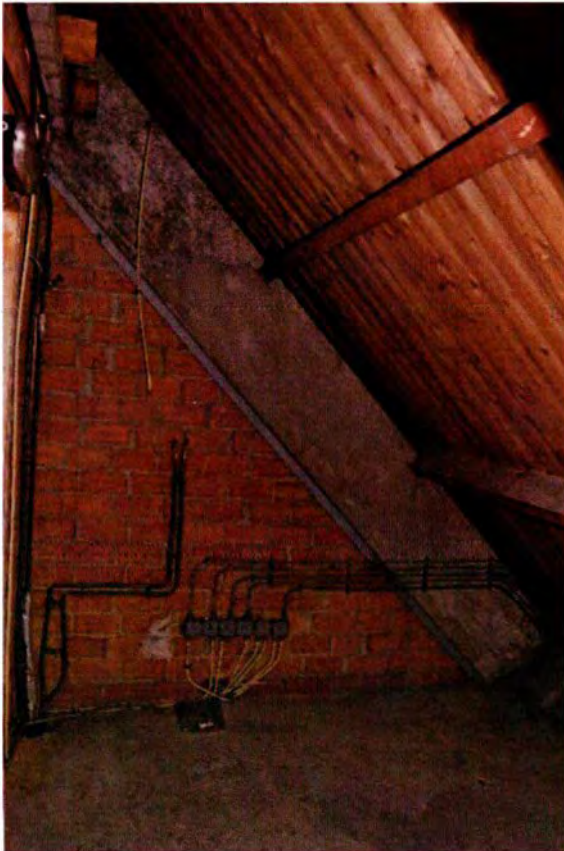
602. Ruimte 162B. De scheidingswand tussen de chauffeurswoning en de rest van de kapruimte is opgebouwd uit porisostenen (1967). Het oostelijke dakvlak (rechts) bestaat uit houten gordingen met dakbeschot. Dit in tegenstelling tot de rest van het dak dat bestaat uit bimsbetonnen platen. Dit is het gevolg van een bom die de bunker hier aan het eind van WOII heeft geraakt. Daarbij is aan deze zijde een deel van de bimsbetonnen platen verloren gegaan. Het betonnen spantbeen is ook gerepareerd. De herstellingen zijn na WOII gedaan, in 1948.

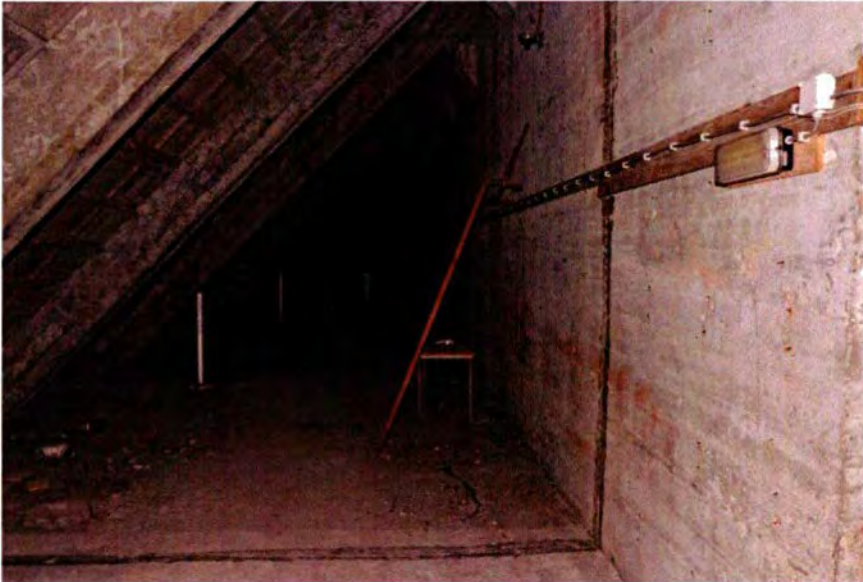
603. Ruimte 162B, gezien naar het westen. Uit de vloer steken ontluichtings- en afvoerpijpen, welke tijdens de KO zijn geplaatst om de munitieopslagruimten in de zuidelijke aanbouw te ventileren. Een aantal ervan is geheel of gedeeltelijk verwijderd. Tegen de noordwand (zuidmuur van de hoofdbunker) is een elektraleiding met meerdere lampen aangebracht. Deze horen waarschijnlijk bij de aanpassingen in 1948.

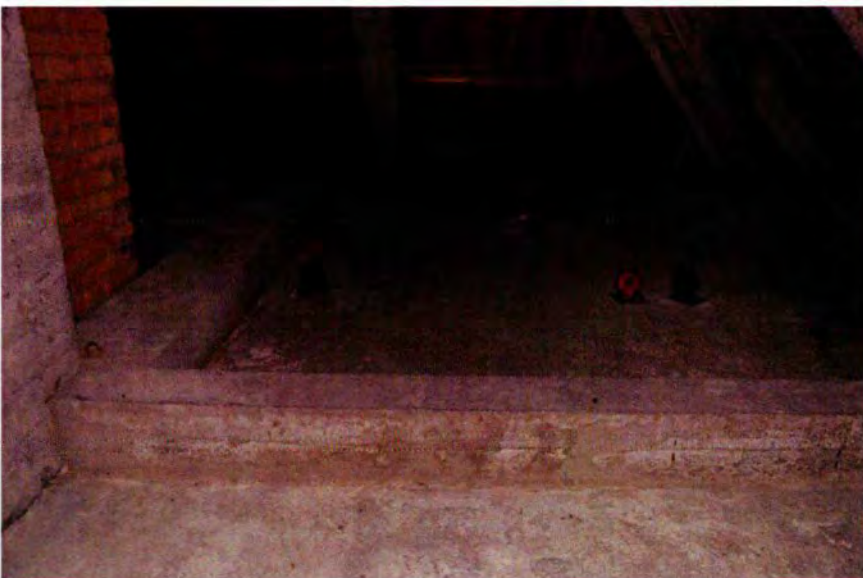
604. Ruimte 162B, gezien naar het zuidoosten. Deze hoek van het gebouw is aan het eind van WOII getroffen door een bom en is in 1948 hersteld. Hierbij zijn de spantbenen gerepareerd en is de betonnen vloer in de hoek van het gebouw vervangen (zie ook de foto's van het voorportaal van ruimte 094). De beide vloerbalken aan weerszijden zijn daarbij eveneens hersteld. De oost-west gesitueerde balk is hierbij in breedte verdubbeld. Op de vloer zijn katrollen gemonteerd (vermoedelijk 1964) waarlangs kabels geleid werden naar de garage (094) onder deze ruimte. De katrollen dienden voor het openen en sluiten van de garagedeur.

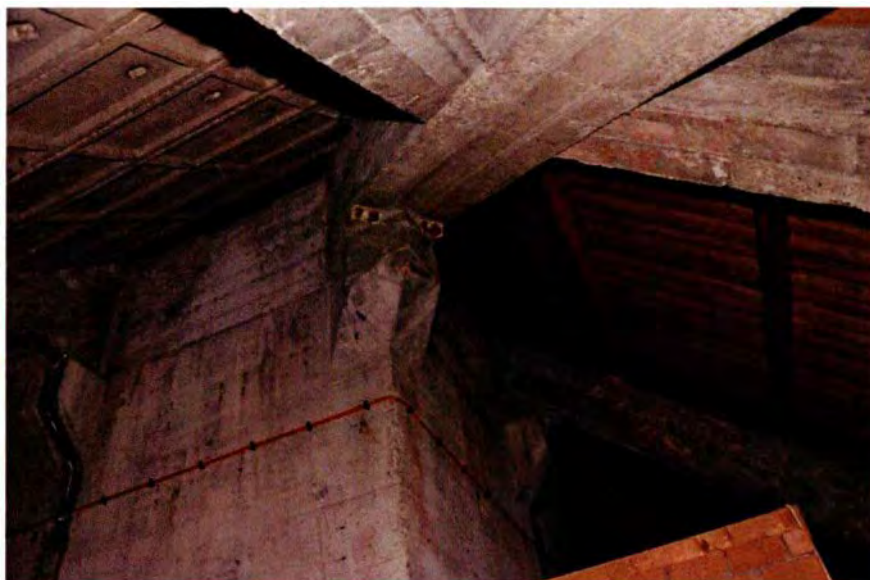
605. Ruimte 162B. Detail van de aansluiting van het hoekkeperspant (30 x 50 cm) op de bunker. Bij de console, waarop het spantbeen rust, zijn doorgezaagde houten balken van de bekisting zichtbaar. Deze zullen bij het storten in het beton vast zijn komen zitten, waardoor men de balken heeft moeten afzagen. Links van de hoekkeper is het oorspronkelijke dakbeschot van bimsbetonplaten te zien en rechts het na de Tweede Wereldoorlog vernieuwde dakdeel met houten gordingen, die door middel van ijzeren beugels aan de spantbenen zijn bevestigd, en houten dakbeschot. Bij het herstel na WOII zijn ook enige bimsplaten van het zuidelijke dakvlak vervangen, aangezien daar ook een deel van het dak door de bominslag was beschadigd. Deze (hergebruikte) platen zullen van het oostelijke dakvlak afkomstig zijn geweest. Dat het oostelijke dakvlak nu met hout is afgedekt, is mogelijk het gevolg van een gebrek aan nieuwe bimsbetonplaten. Tussen de consoles is een horizontale naad zichtbaar. Dit is de grens van de oorspronkelijke dikte van het platte bunkerdak, dat 2,50 m dik is. Naderhand (nog tijdens de bouw) is besloten om dit deel van het dak met 1,50 meter te verhogen. Dit is het deel boven de horizontale naad.

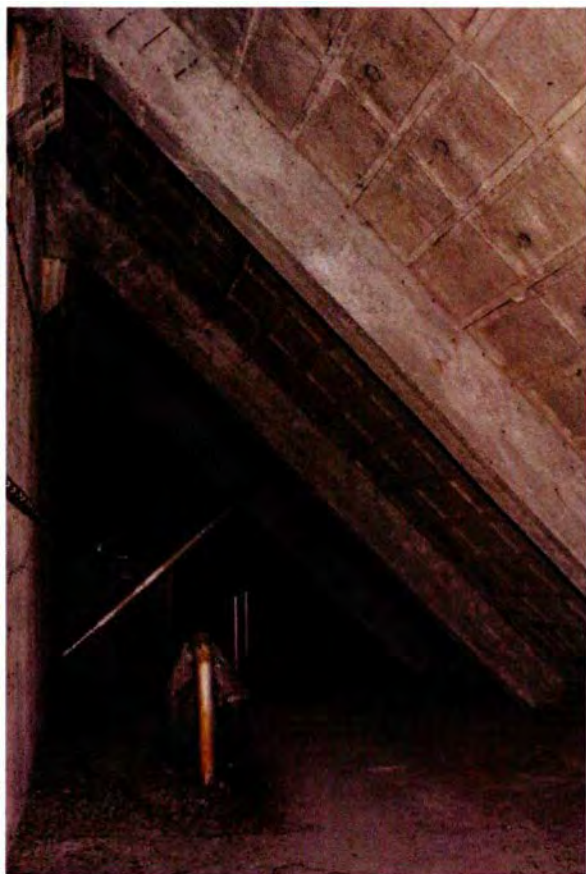
606. Ruimte 162B, gezien naar het oosten. De beide diagonale pijpen zijn de luchtafvoerpijpen van de dieselmotoren in de machinekamer (ruimte 020). Tussen deze pijpen is bij de modernisering van de luchtbehandelingsinstallatie (1964) een betonnen kast voor de aanvoer van verse lucht geplaatst (99A). De pijp op de voorgrond is de ontluftung van de ruimte waar een water- of olieopslag was gesitueerd (ruimte 097).

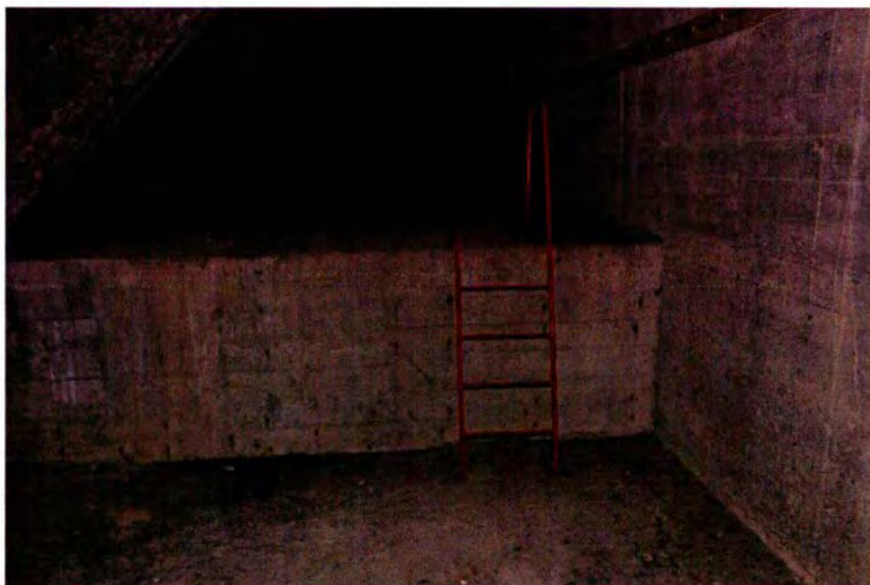
607. Ruimte 162B. Het verhoogde deel van de vloer ter plaatse van de zuidelijke toegang tot de bunker. De ijzeren trap dateert uit de bouwtijd van de bunker.

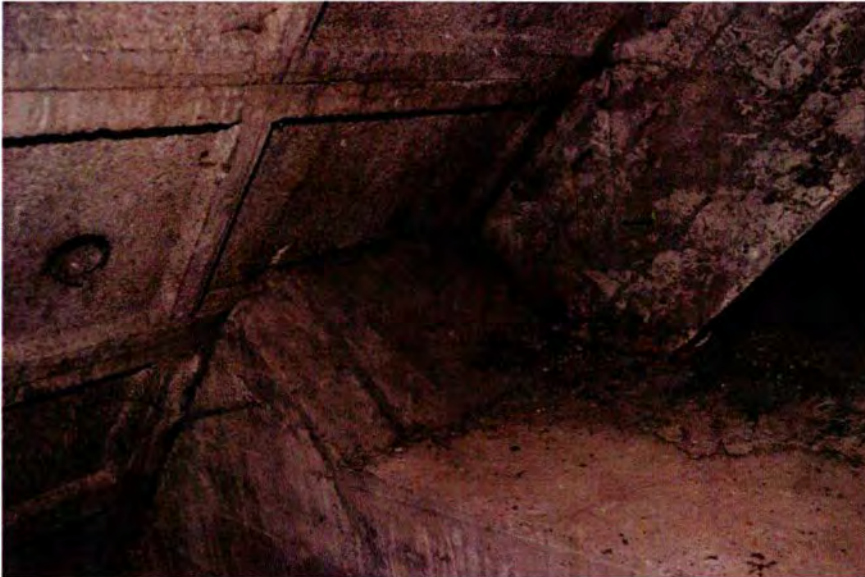
608. Ruimte 162B. Detail van de aansluiting van het schuine dakvlak op het verhoogde deel ter plaatse van de toegang. In de rand van het verhoogde deel is een sponning uitgespaard, waarop de bijgehakte dakplaten rusten.

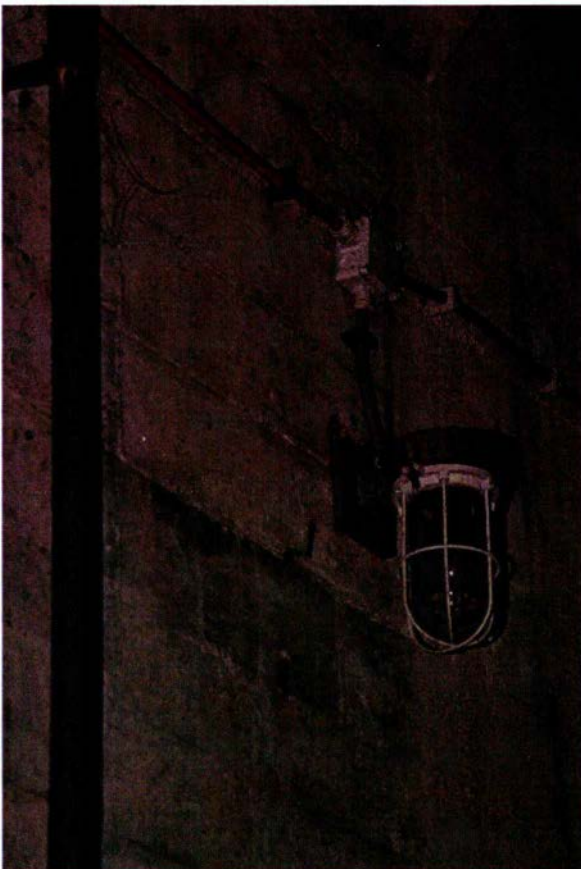
609. Ruimte 162B. Tegen de noordwand zijn op regelmatige afstand lampen aangebracht. In de KO-periode, waarschijnlijk tijdens de herstel- en verbouwwerkzaamheden rond 1948, is een deel van de bekabeling vervangen. Mogelijk zijn ook de armaturen zelf vervangen. Naast de aansluiting van de huidige armaturen op de betonwand is de aftekening van een oudere verlichting zichtbaar.

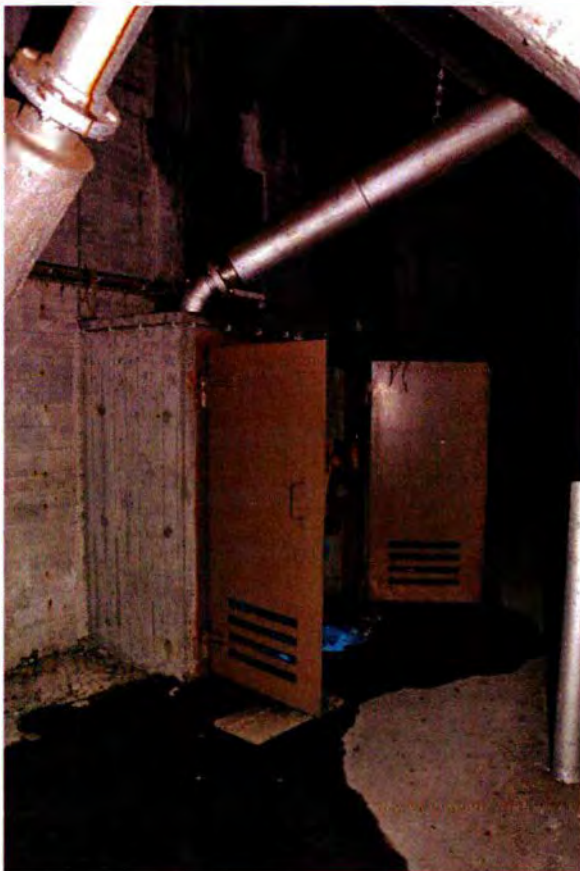
610. Ruimte 99A. De betonnen filterkast wordt met twee stalen deuren afgesloten. In de deuren zijn luchtsleuven uitgespaard. De kast is geplaatst bij de modernisering van de luchtverversing (1956).

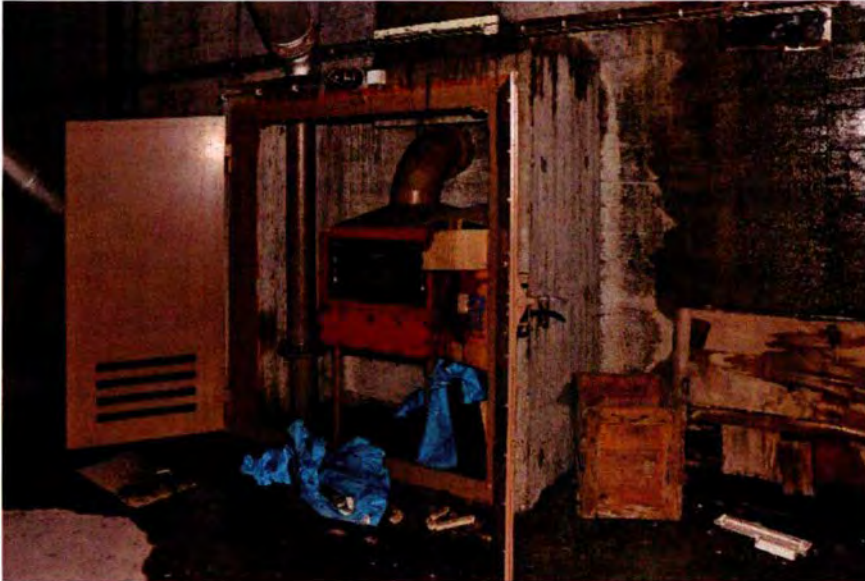
611. Ruimte 99A. Zicht op het inwendige van de kast. De lucht wordt door de sleuven aan de onderzijde van de kast aangezogen. Het fijnstoffilter bevindt zich ter plaatse van het zwarte deel in het midden. De gezuiverde lucht wordt via de leiding aan de bovenzijde van de kast naar binnen geleid.

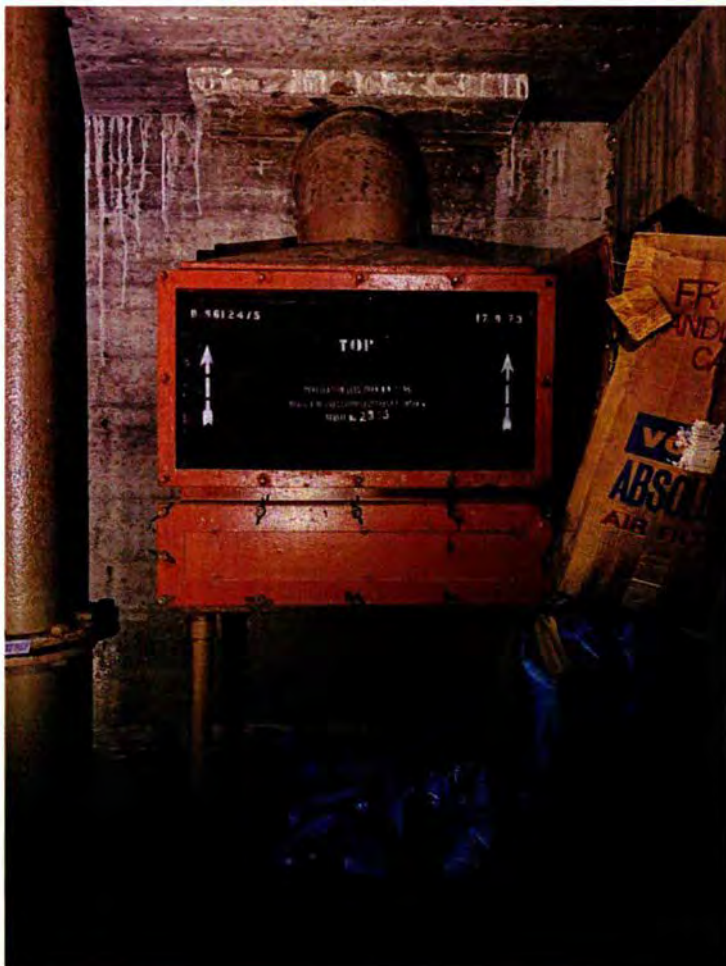
612. Ruimte 99A. Detail van de installatie met fijnstoffilter in de kast.

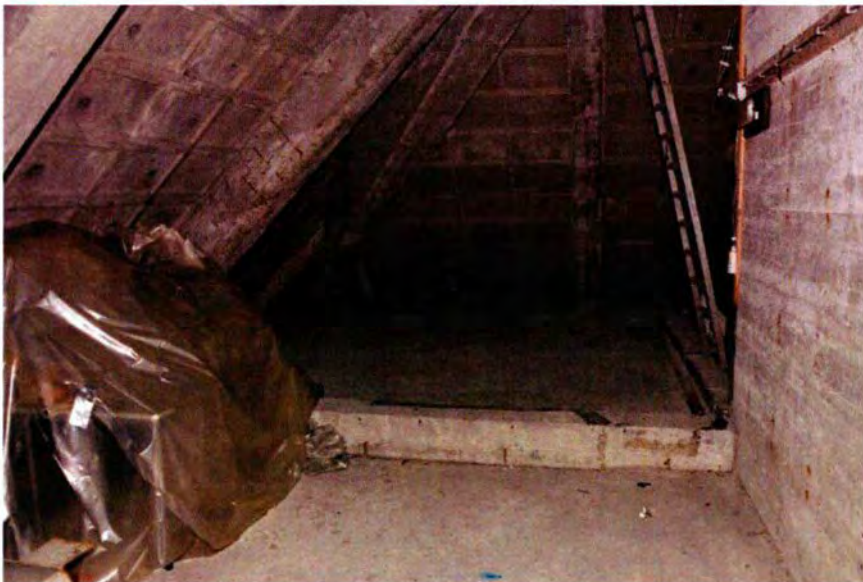
613. Ruimte 162C, gezien naar het zuidwesten. Op de hoeken van de bunker zijn in de vloer, die het dakoverstek boven de omgang of galerij vormt, twee betonnen balken ter versterking opgenomen. Deze versterkingsbalken zullen aan de bovenzijde zijn aangebracht om aan de onderzijde in de omgang (en latere garage 093) voldoende vrije hoogte over te houden om voertuigen onder het dak te kunnen plaatsen. Rechts om de hoek van de bunker is de achterkant van een kogelvanger te zien, waarop in de daar achtergelegen schietbaan werd geschoten. Bij het ontmantelen van de twee schietbanen in deze ruimte waren deze bakken blijkbaar te groot om te verwijderen.

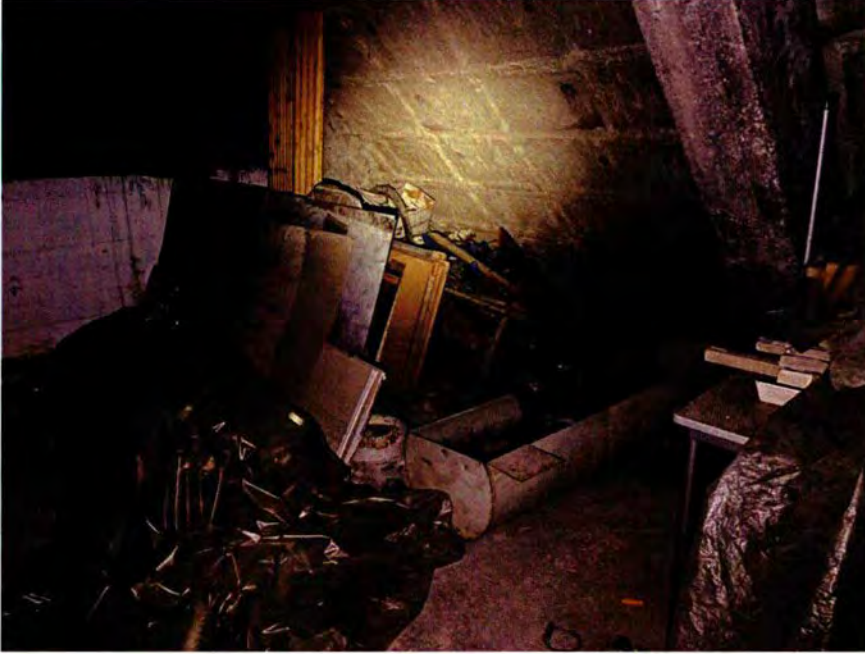
614. Ruimte 162C, gezien richting het zuiden. Hier hebben rommel en restanten van de voormalige schietbanen in ruimte 162C zich opgehoopt, zoals tafels en bekleding.

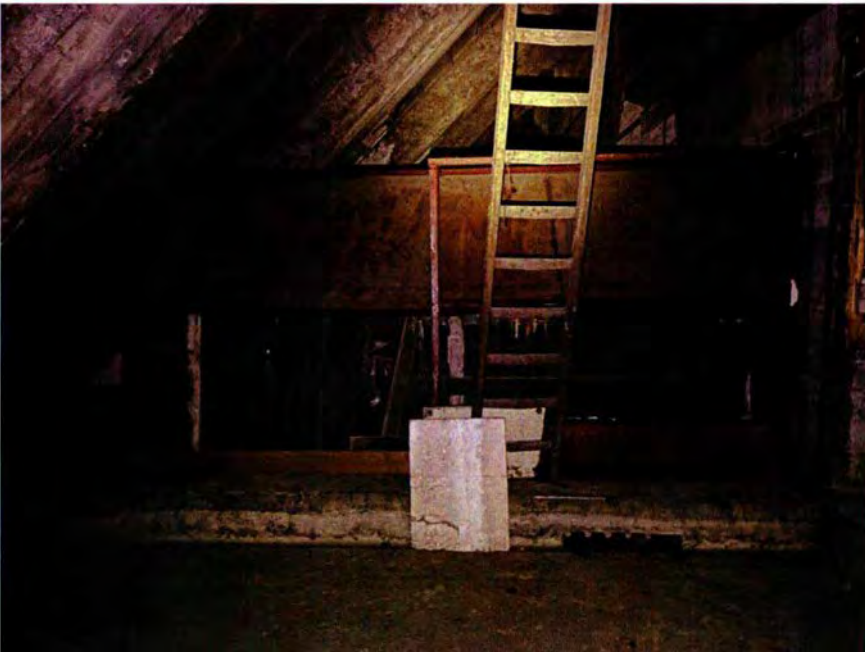
615. Ruimte 162C, gezien richting het noorden. Zicht op de achterkant van de kogelvanger die hier is geplaatst tijdens de KO (circa 1976) voor de achtergelegen schietbaan. Op de voorgrond nog enkele zachtboard platen die voorheen op de wanden waren bevestigd voor geluidsisolatie. Na de brand in de schietbaan in 1991 is de gehele wandbekleding van de schietbanen verwijderd.

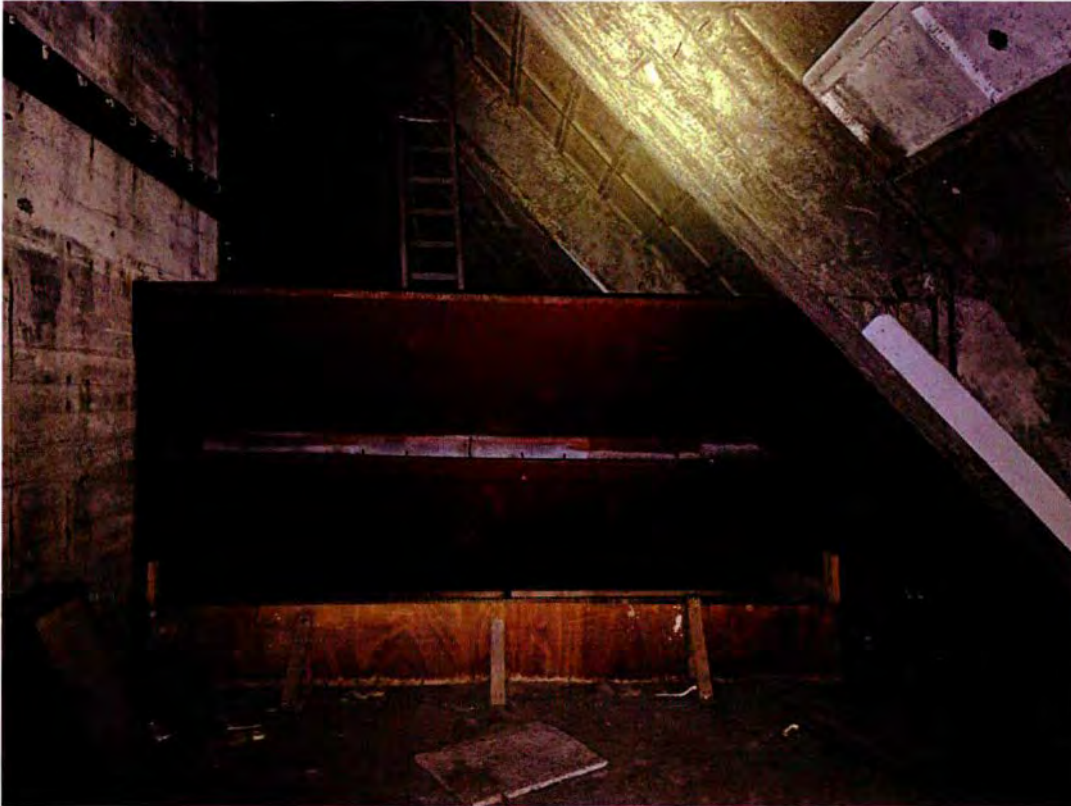
616. Ruimte 162C, richting het zuiden. Zich op de metalen kogelvanger (circa 1976). Deze werd gevuld met zand om de naar beneden geketste kogels op te vangen. Op de kogelvanger is te zien dat deze drie doelen had. Links boven is nog een houten plank te zien die onderdeel was van het plafond van deze schietbaan.

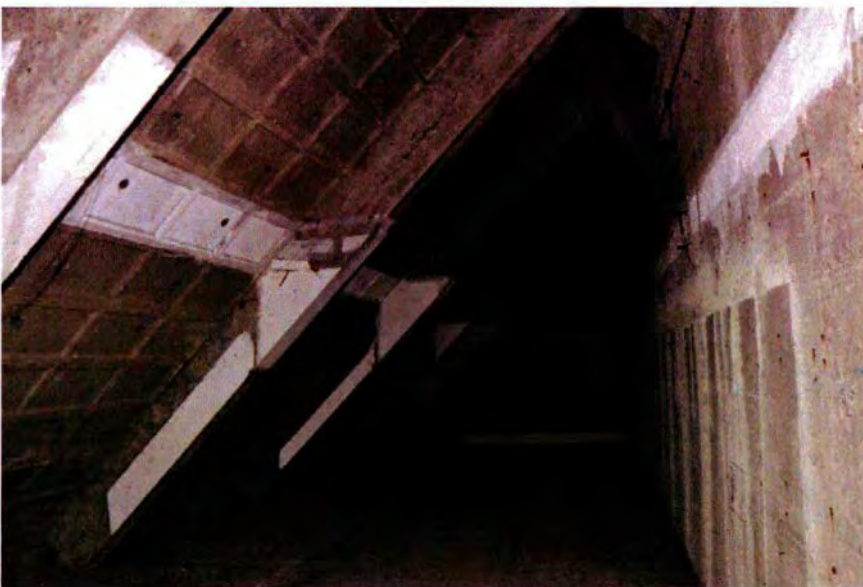
617. Ruimte 162C, gezien naar het noorden. De witte aftekeningen op de spanten en de bimsbetonnen platen houden verband met de schietbaan die hier ondergebracht was. De witte delen waren de toen zichtbare delen van de balken, dakplaten en de bunkermuur. De rest was afgedekt met een wandbekleding en een ingehangen plafond. Op foto's van het NIMH (zie ook deel 1) is te zien hoe daarmee een afgesloten ruimte met enige geluidsisolatie was gevormd. Na de brand in ruimte 093B in 1991 is de schietbaan ontmanteld en is ook deze ruimte geheel gestript. De gaten in de bimsbetonplaten dienen voor de ventilatie.

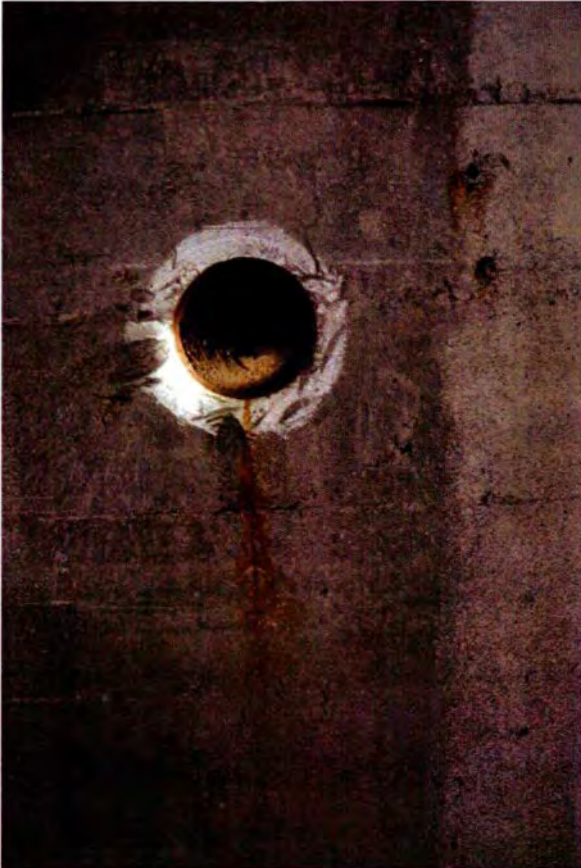
618. Ruimte 162C. Detail van een van de uitmondingen van de overdrukventielen, die in de bunker zijn aangebracht. De leidingen hebben geen recht verloop, maar bevatten een verspringing, zodat de verbinding niet recht is. De afvoer stamt uit de bouwtijd van de bunker.

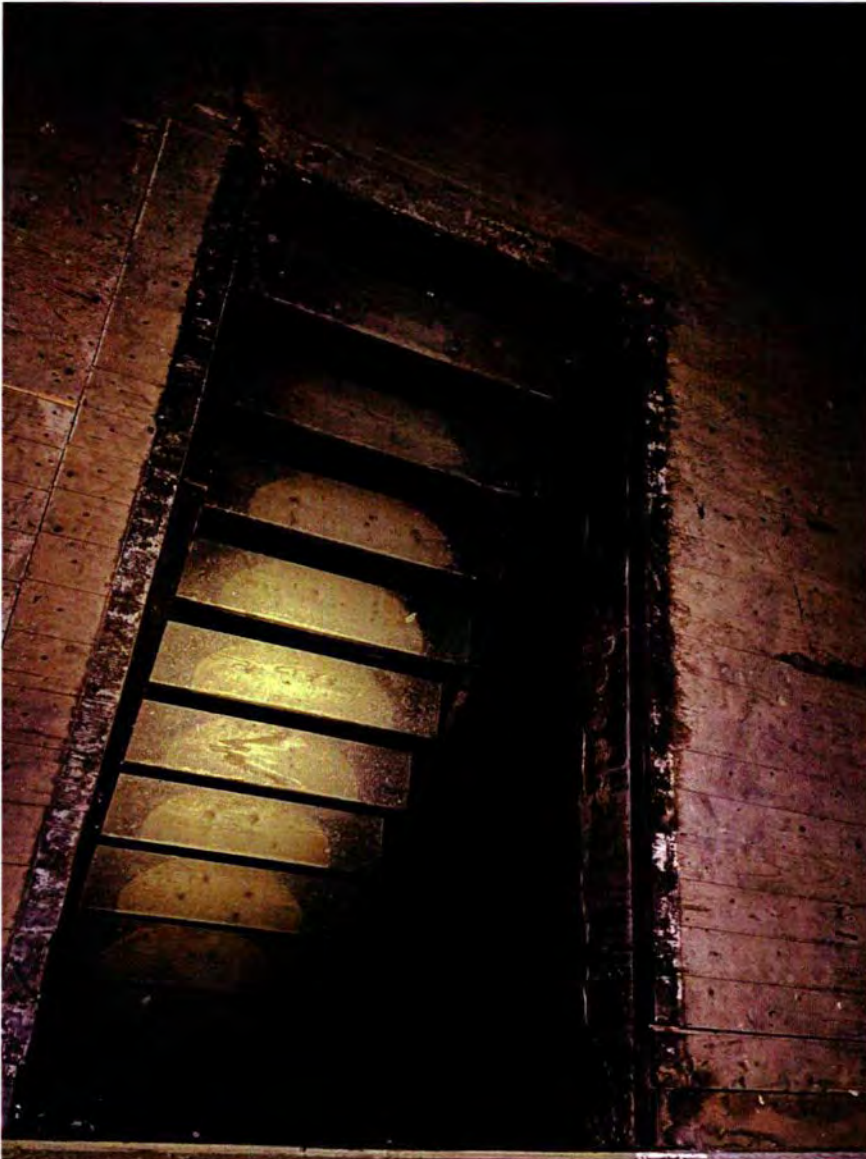
619. Ruimte 162C, noordwesthoek. Blick in het trapgat, richting ruimte 093G. Rondom is de houten vloer zichtbaar. Op deze houten vloer was tijdens de KO (circa 1976) ook een kleine bar geplaatst. Het was een afgesloten ruimte met plafond. Dat is op historische foto's te zien in deel 1. In 1991 heeft de brand via het andere luik aan de noordzijde de ruimte 162C bereikt. De gehele bar in ruimte 162C hadden ernstige rookschade, zo is op historische foto's te zien.

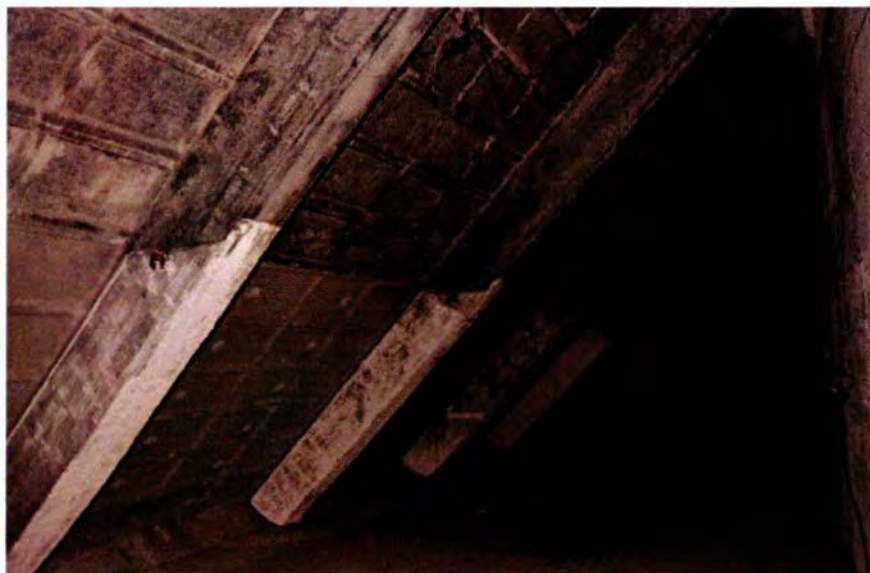
620. Ruimte 162C. Het noordelijke deel van de ruimte, gezien naar het oosten. Ook in dit deel was een schietbaan ondergebracht. De witgeschilderde spantbenen getuigen hiervan. Op foto's van het NIMH (zie deel 1) is te zien hoe hier wandbekleding heeft gezeten en een plafond om een afgesloten ruimte te creëren met enige geluidsisolatie. Op de achtergrond ligt het doel van deze schietbaan. Op de voorgrond de houten dekvloer, die rust op de betonnen ondervloer. Op de vloer stond een bar.

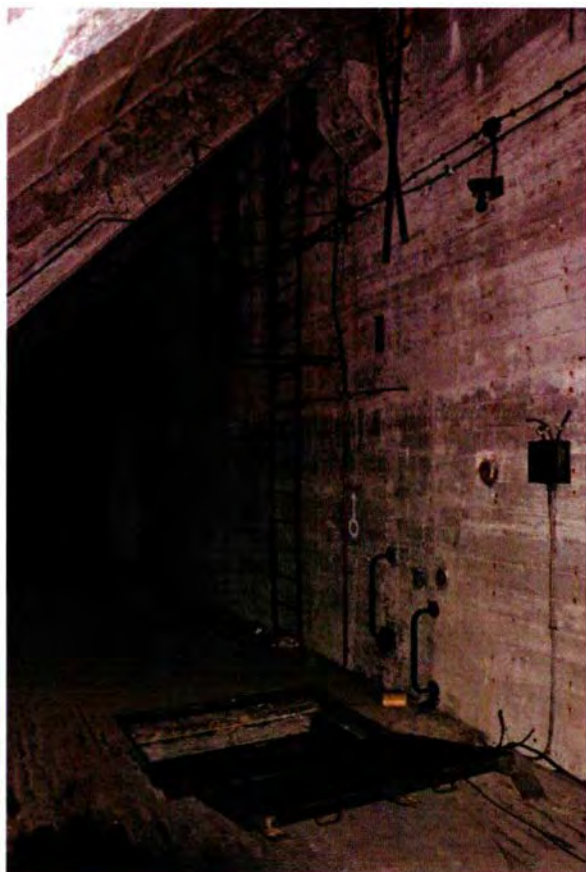
621. Ruimte 162C. Aan de noordzijde van de bunker is tegen de bunkermuur een ijzeren ladder met een takelinrichting gemonteerd. De takelinrichting, die slechts deels bewaard is gebleven, zal hebben gediend voor het optakelen van materiaal. De twee gekruiste stangen (rechtsboven) zijn een restant van de takelinstallatie. Eronder laten de aftekeningen in het beton zien waar de rest van de installatie was gemonteerd. Via de ijzeren ladder kon het dak van de bunker worden bereikt. De takelinstallatie en de ladder zullen nog uit de bouwtijd dateren, evenals het gat voor het luik en de wandbeugels erboven. Het luik zelf dateert volgens een ontwerp-tekening uit 1949. Op de voorgrond is de houten vloer van de hier later ingerichte (circa 1976) schietbaan goed zichtbaar.

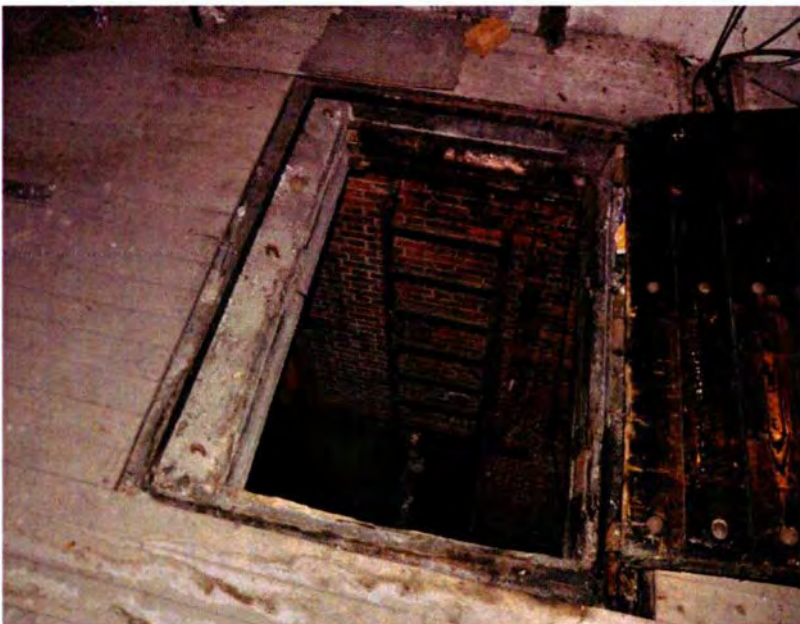
623. Ruimte 162C. Zicht van bovenaf op het luik dat ter plaatse van de ladders in de vloer is opgenomen. Voor de beschrijving van het onderste deel van de stijgladder zie ruimte 093B. Naast het luik is de houten dekvloer zichtbaar, die op de bestaande betonvloer is geplaatst bij het inbouwen van de schietbaan circa 1976.

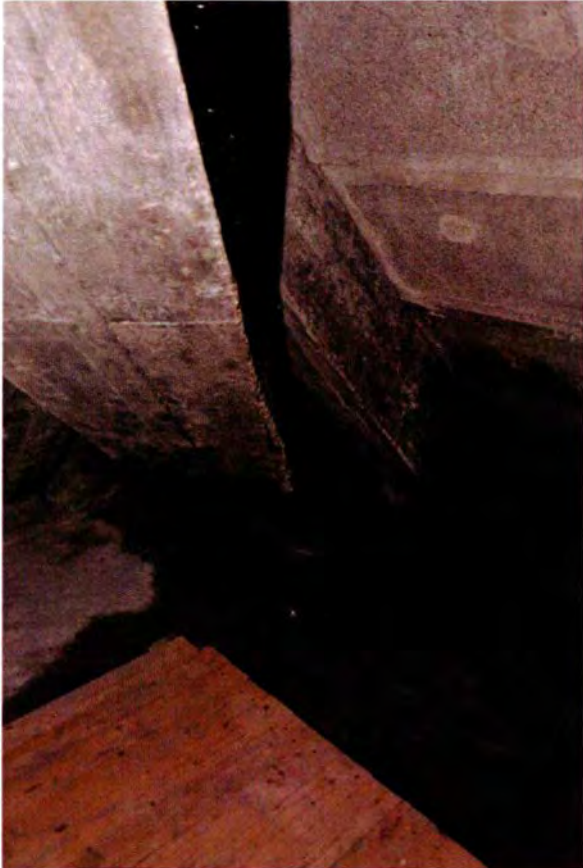
624. Ruimte 162C. Detail van de aansluiting van de noordwestelijke hoekkeper op de betonvloer. Hier is zichtbaar dat de bouw niet vlekkeloos is verlopen. De rechterzijde van het spantbeen verdikt zich aan de onderzijde enigszins. Hier is tijdens het storten de bekisting gaan wijken, waardoor een deel van het beton uit de bekisting is gelopen. Dat is de klomp beton die rechts naast het spantbeen zichtbaar is.

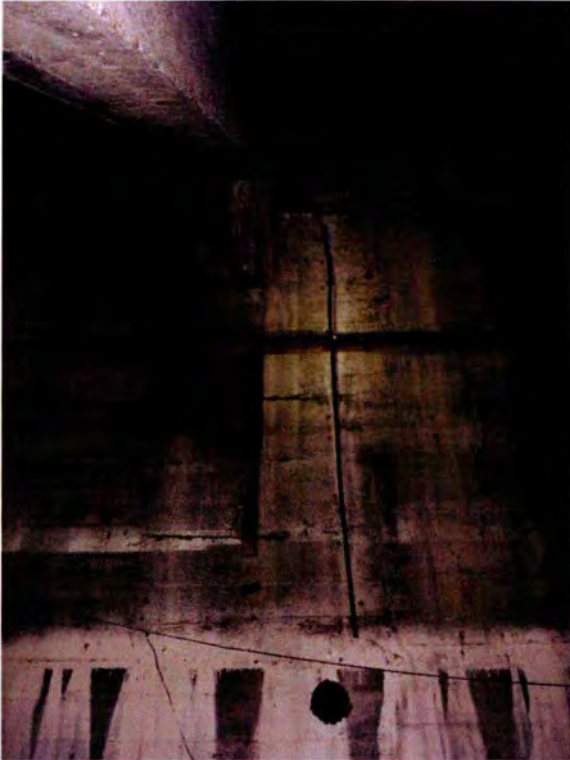
625. Ruimte 162C, in zuidelijke richting met zicht op de noordmuur van de bunker. Op deze afbeelding is goed te zien hoe er een verticale kabel loopt vanaf de zolderverdieping naar het ronde gat in de bunkermuur. Dit is in werkelijkheid een rubberen koker voor een kabel die vanaf ruimte 131 via de zolderverdieping naar ruimte 402 loopt, waar deze door de muur het observatieplatform bereikt. Deze kabel was tijdens de KO (precieze periode niet bekend) verbonden met een antenne.
