## WAARDESTELLING

In opdracht van het Rijksvastgoedbedrijf is er een waardestelling opgesteld voor Commandopost Clingendael te Wassenaar. De aanleiding is het voornemen van verkoop van Commandopost Clingendael. De bunker is gebouwd in 1942/1943 tijdens de Tweede Wereldoorlog (WOII) als beschermd onderkomen en commandopost voor de hoogste twee nazi's in bezet Nederland en hun staf: Arthur Seyss-Inquart, de Rijkscommissaris van bezet Nederland; en vermoedelijk voor Hanns Albin Rauter, de hoogste SS-er in bezet Nederland.

Ir. A. Viersen, MA C. Cramer, MA R. Noorlander  
Amsterdam, augustus 2021

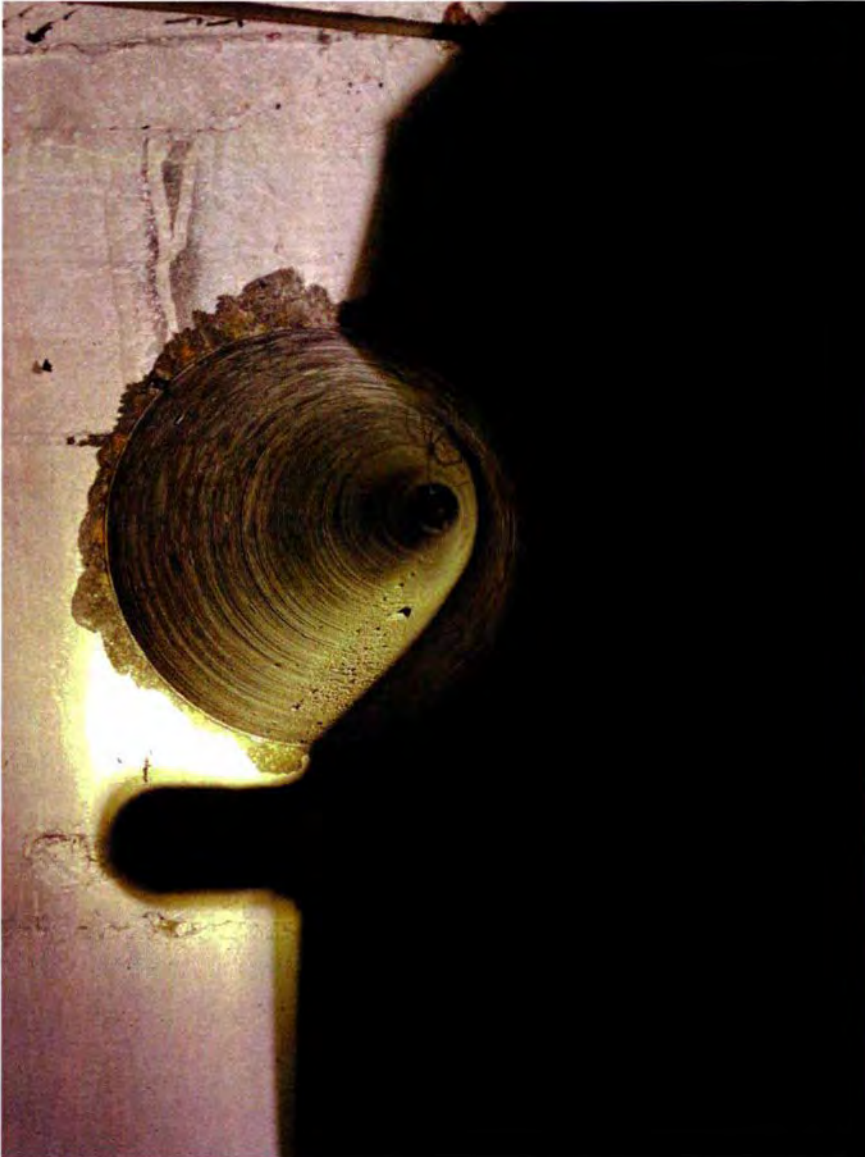
626. Ruimte 162C, in zuidelijke richting. Zicht op de noordmuur van de bunker. Een detail van het gat in de bunkerschil ten behoeve van een kabel.

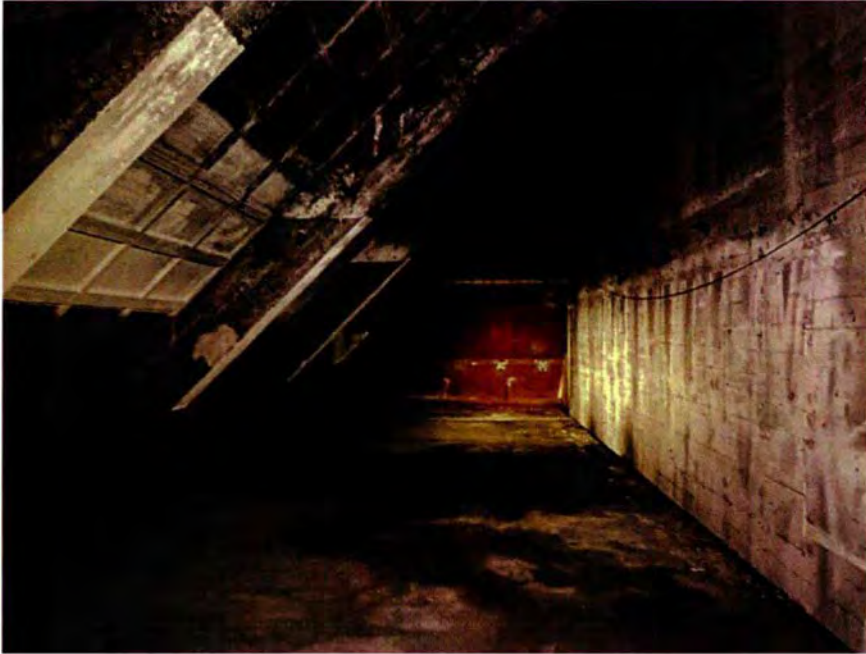
627. Ruimte 162C, vanuit de noordwesthoek richting het oosten. Rechts de noordelijk bunkermuur. Op de houten dekvloer stond vanaf circa 1976 tot begin 1991 een kleine bar, afgesloten met wanden en een plafond. Direct na een houten wand begon de schietbaan. Dit was dus een korte schietbaan, voor klein kaliber. Op de bunkerwand en het schuine dak zijn de afdrukken zichtbaar van de vroegere bekleding. In de verte staat nog de kogelvanger. Van deze schietbaan zijn in Deel 1 ook historische foto's beschikbaar.

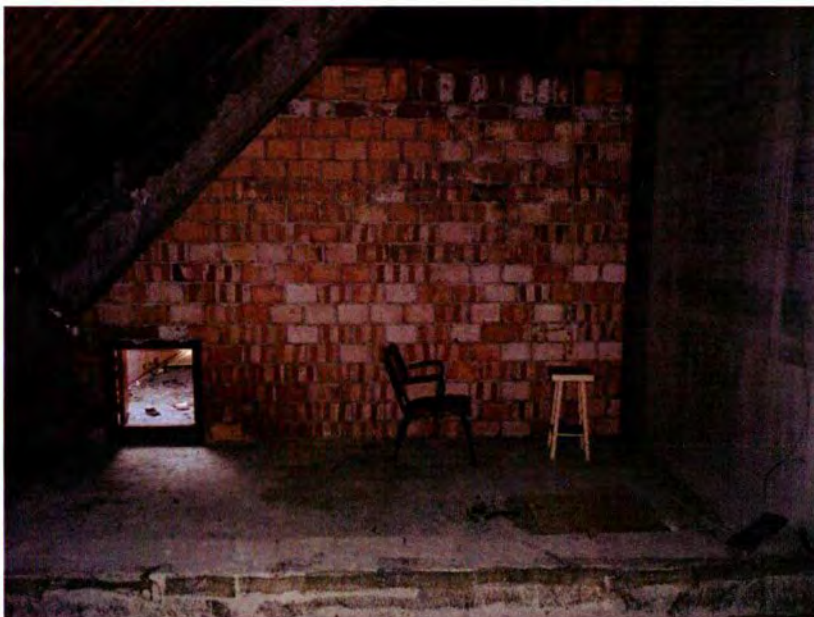
629. Ruimte 162D, naar het zuiden gezien. In de poriso-scheidingswand met ruimte 160 (1988) is een vierkante luikopening opgenomen, waardoor de ruimte toegankelijk is. Rechts de oostmuur van de hoofdbunker. De schoorsteen, waarvan in de vloer de contouren nog zichtbaar zijn, is in 2019 verwijderd.

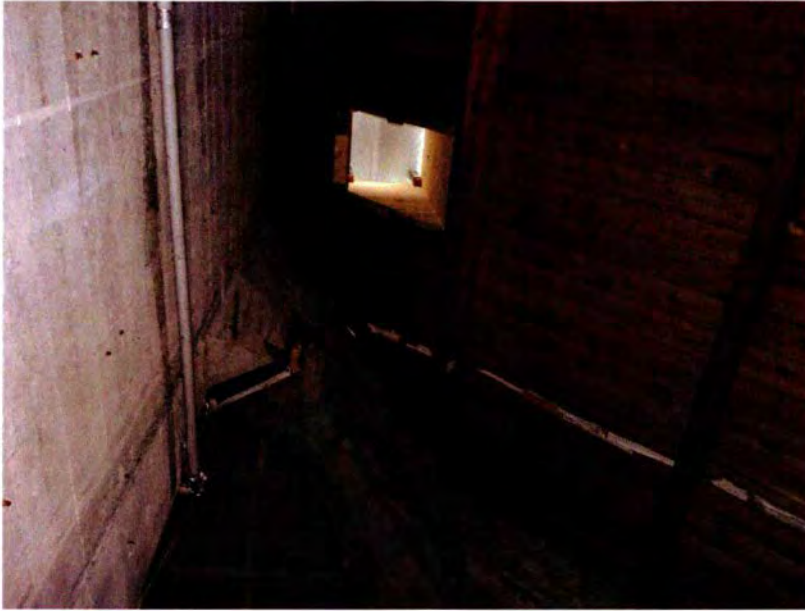
630. Ruimte 162D naar de zolder gezien. Het gat in het dak is het restant van de schoorsteen die vanaf de garage (ruimte 094) naar het dak ging en die bij werkzaamheden in 2019 is verwijderd. Het houten dak is in na WOII (1948) aangebracht om de schade van een bominslag te herstellen.

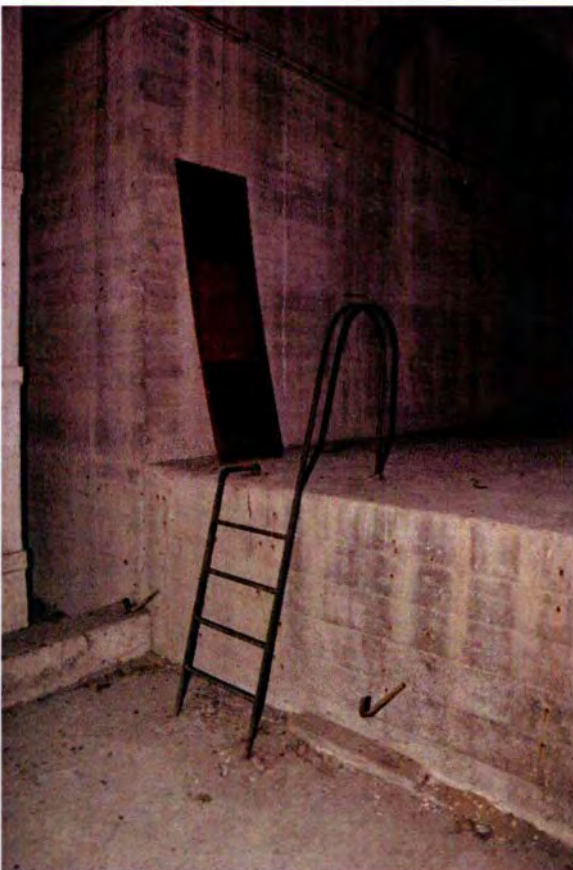
631. Ruimte 162D. Het verhoogde deel van de vloer ter plaatse van de noordelijke toegang, met de uit de bouwtijd daterende vast gemonteerde ijzeren ladder. Langs de bovenzijde van de bunkermuur is een leiding voor de verlichting zichtbaar. De kabels en lampen zijn na WOII (1948) vernieuwd.

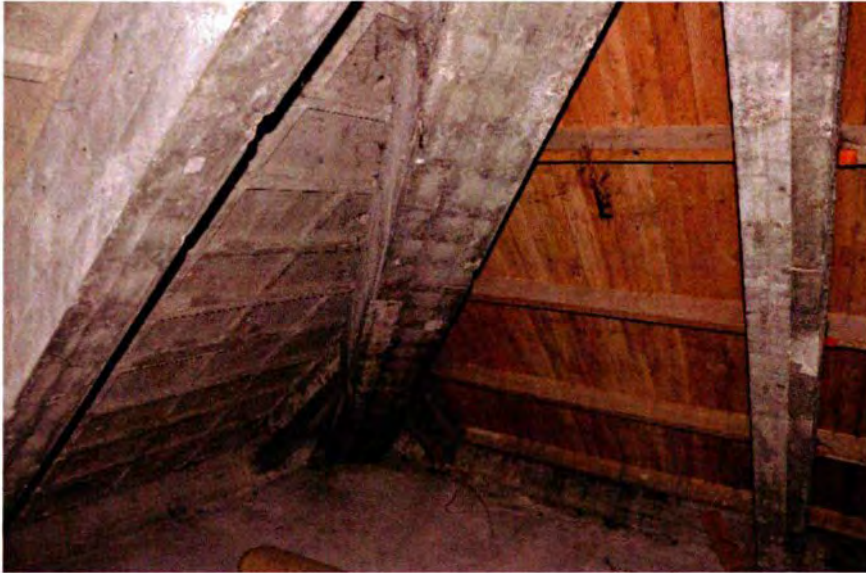
632. Ruimte 162D. De noordoosthoek met de aansluiting van het dak op de vloer. Links is het oorspronkelijke dakbeschoot bestaande uit bimsbetonplaten nog aanwezig, rechts van de hoekkeper de herstelling van direct na WOII (1948) met houten gordingen en houten dakbeschoot.

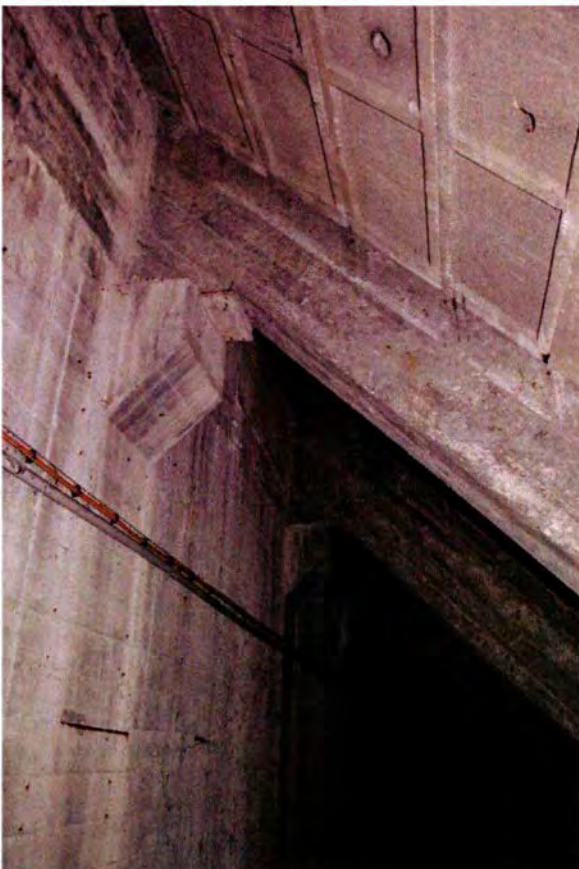
633. Ruimte 162D. De aansluiting van de betonnen spantbenen op de - tegen de bunker aangegoten - consoles. Hier is ook goed de in tweede instantie aangebrachte verhoging (1,5 m) van het vlakke bunkerdak zichtbaar.

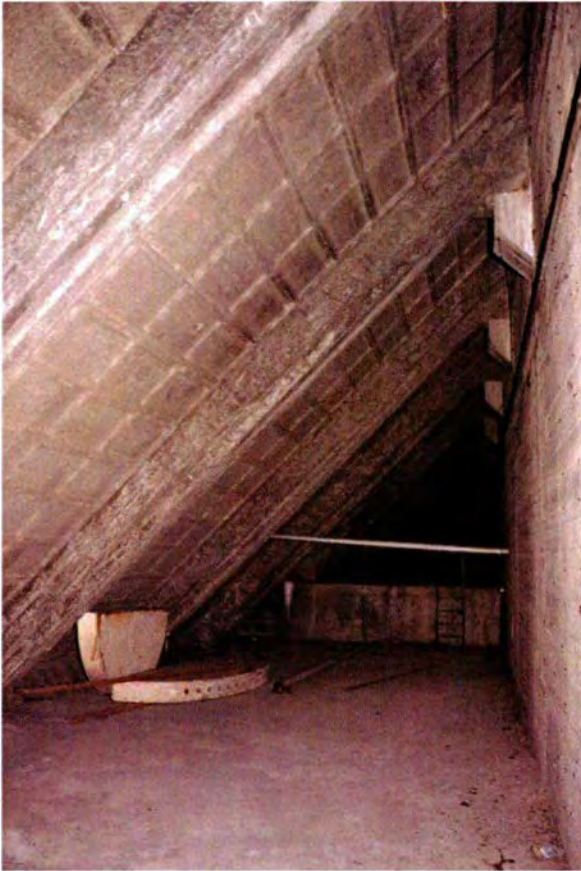
634. Ruimte 162D, gezien naar het oosten. Op de achtergrond het verhoogde deel met bijbehorende ladder boven de noordelijke toegang tot de bunker.

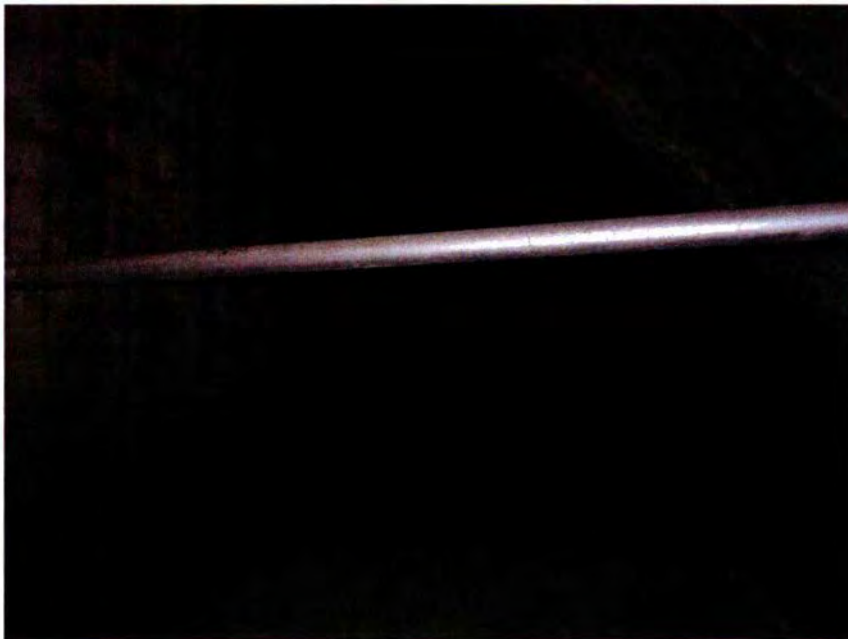
635. Ruimte 162D, gezien naar het westen. De door het beeld loopt een buis van een overdrukventiel.

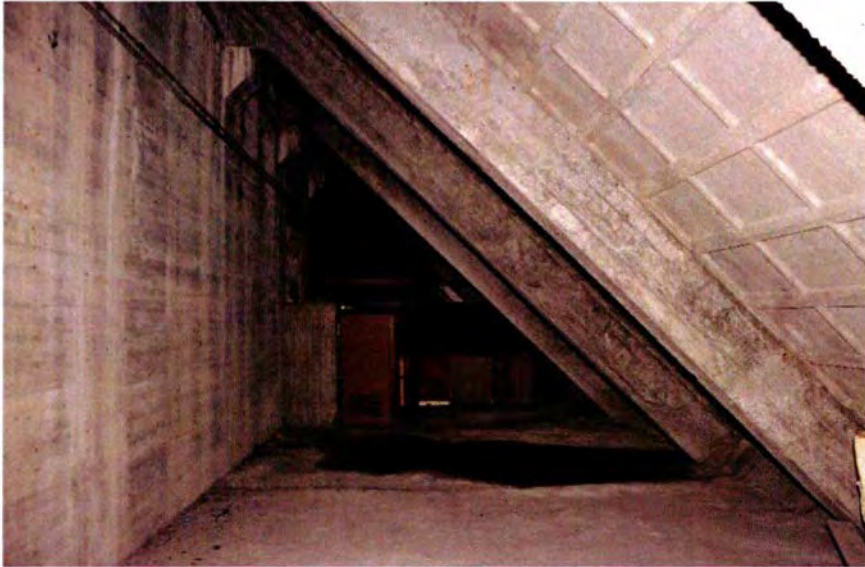
636. Ruimte 162D, gezien naar het westen. Links de betonnen kast met filterinstallatie (99B) uit 1964. Erachter is de achterkant van de kogelvanger van de voormalige schietbaan (ruimte 162C) uit circa 1976 zichtbaar.

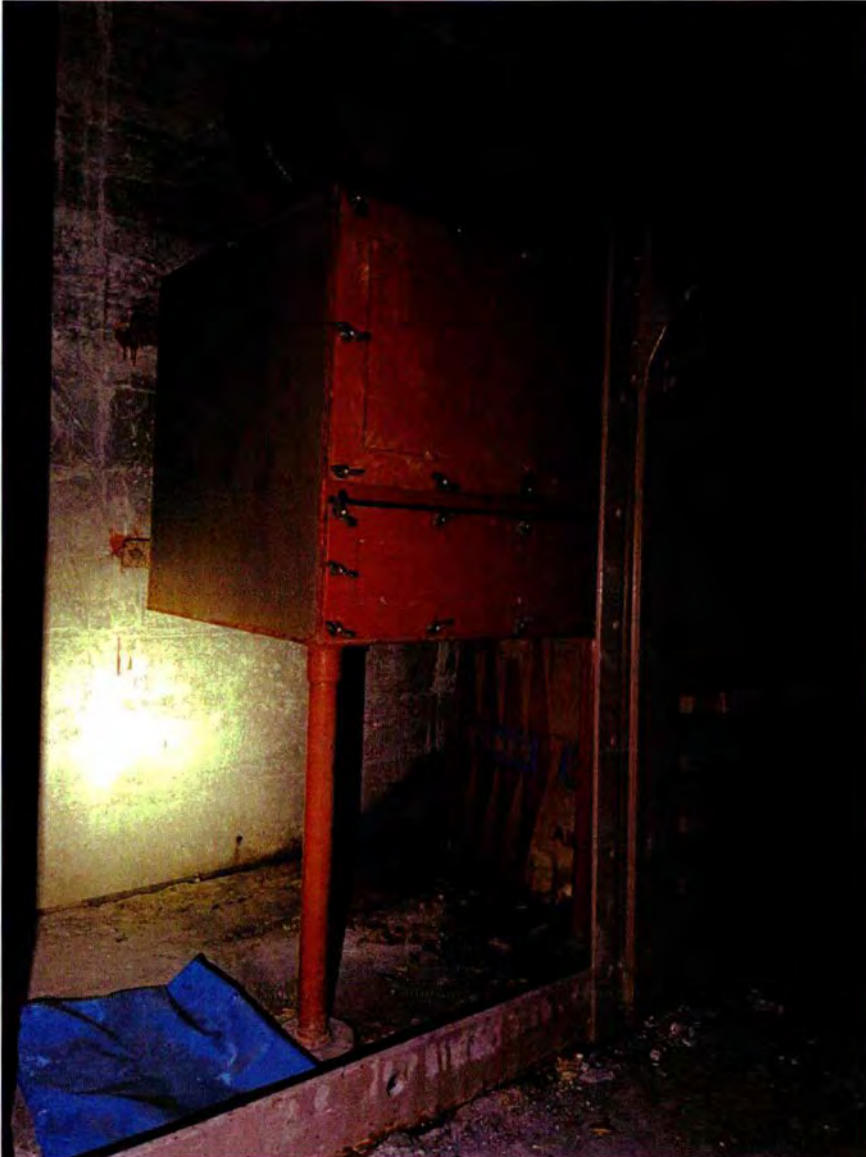
637. Ruimte 162D. Detail van kast 99B in geopende toestand. Zichtbaar is het fijnstoffilter (1956) voor het luchtbehandelingssysteem in de bunker tijdens oorlogstijd.

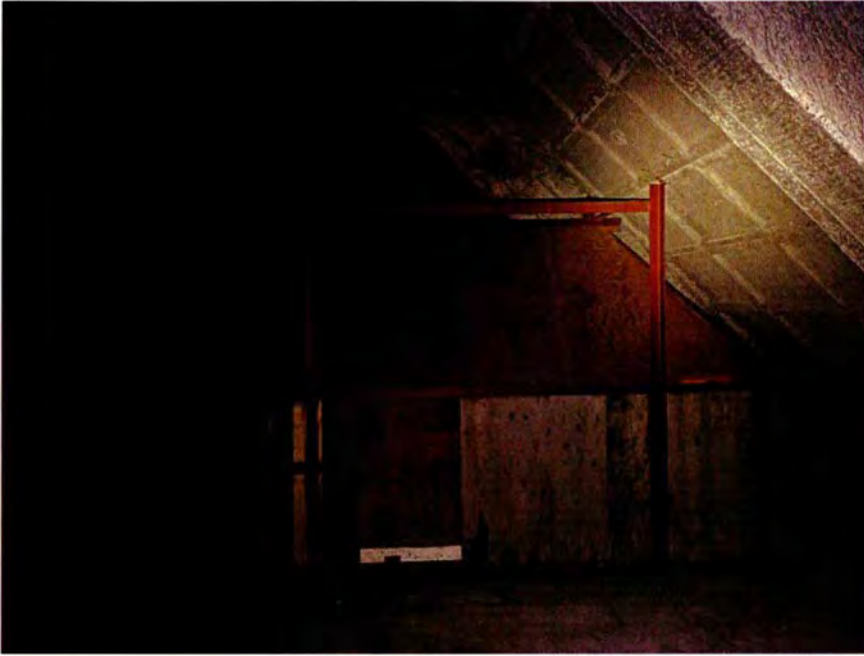
638. Ruimte 162D, in westelijke richting. Midden in beeld de achterkant van de kogelvanger van de schietbaan in ruimte 162C. Links is nog net kast 99B zichtbaar.

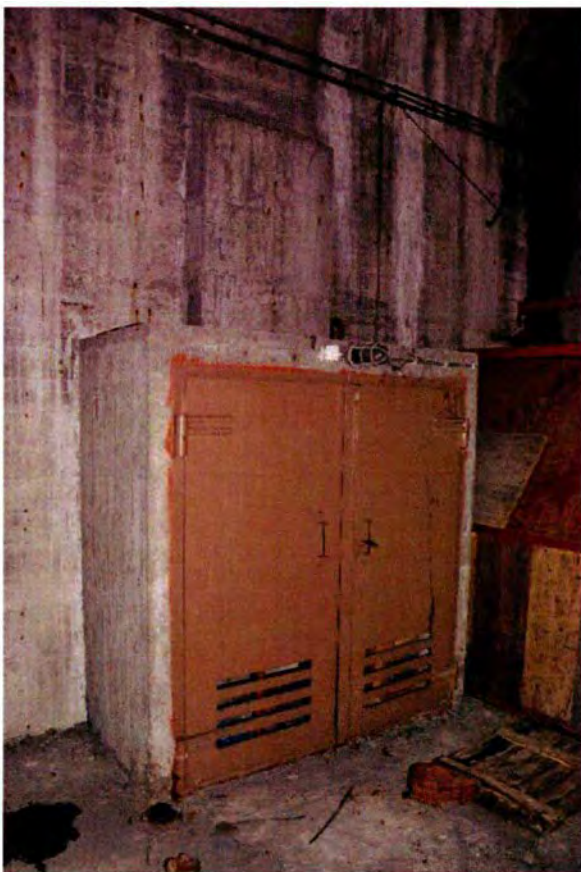
639. Ruimte 99B is een betonnen kast met stalen deuren. Deze is identiek aan die aan de andere zijde (99A). Aan de bovenzijde is een betonnen verdikking tegen de bestaande bunker aangestort. De sleuven aan de onderzijde van de deur dienen voor de aanzuiging van verse lucht. De buis voor luchtverversing is bij de bouw aangelegd. De kast is in de KO geplaatst, vermoedelijk rond 1956 toen de luchtbehandelingsinstallatie werd gemoderniseerd. De kast zuigt verse lucht aan voor het luchtbehandelingsstelsel tijdens oorlogstijd. Rechts is een klein deel zichtbaar van de kogelvanger, behorende bij de schietbaan (ruimte 162C).

Ruimte 99B betreft niet een volwaardige ruimte, maar is een in beton uitgevoerde en met ijzeren deuren afsluitbare kast (vermoedelijk rond 1956) die dient voor het onderbrengen van het filter dat de verse lucht zuivert voordat deze de bunker wordt binnengeleid. De filterkast is geplaatst op de plek waar ook oorspronkelijk (d.w.z. bij de bouw) de lucht naar binnen werd gevoerd. De verbreding boven de later toegevoegde kast getuigt hiervan.

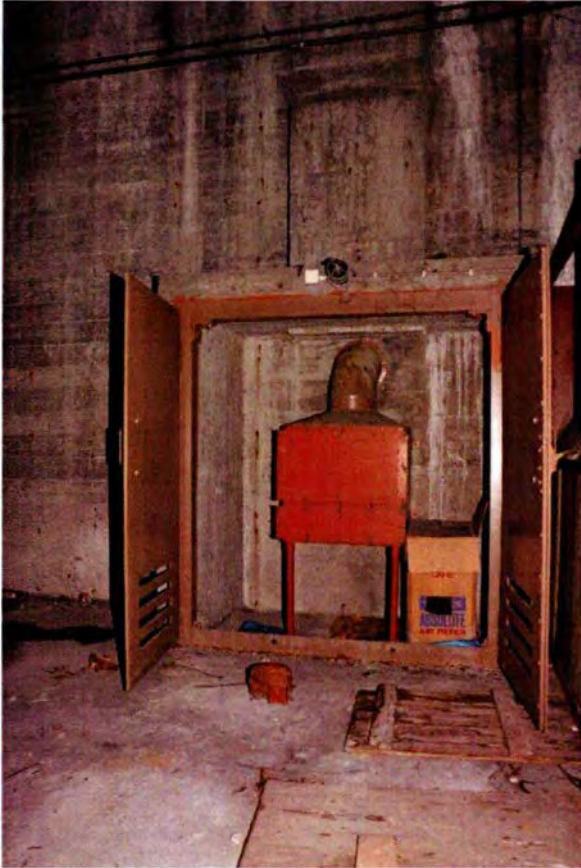
640. Ruimte 99B met geopende deuren. De verse lucht werd via de onderzijde naar het fijnstoffilter (het middelste deel van de kast) geleid, waarna het via de leiding aan de bovenzijde de bunker binnenging richting ruimte 020, waar het in verbinding staat met de installaties voor verse lucht tijdens oorlogstijd.

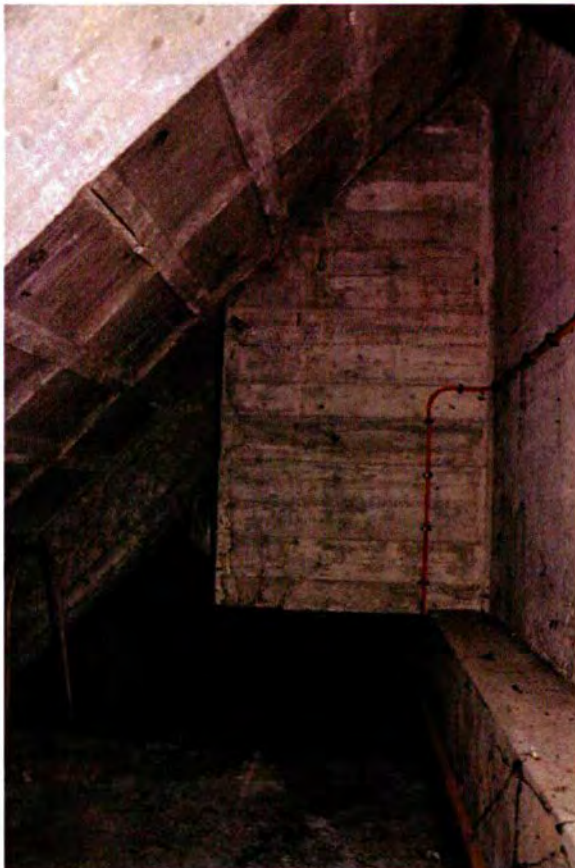
641. Ruimte 201, gezien in westelijke richting. Rechts het beton van de opgang naar, en de onderbouw van, de observatietoren. Rechtsonder ligt een gepleisterde, bakstenen koker (halfsteens muur met spouw) ten behoeve van de waterleiding voor de toiletten in ruimte 88 (zie derde verdieping). Dit kan worden afgeleid uit de in het Bunkerarchief bewaarde tekeningen. De verbreding in beton in het midden van de foto diende waarschijnlijk als extra bescherming tegen een bominslag van de achterliggende (rechts op de foto) schacht voor de luchtuitlaat. Deze steekt 1,25 m over ten opzichte van de genoemde koker (bakstenen spouw).

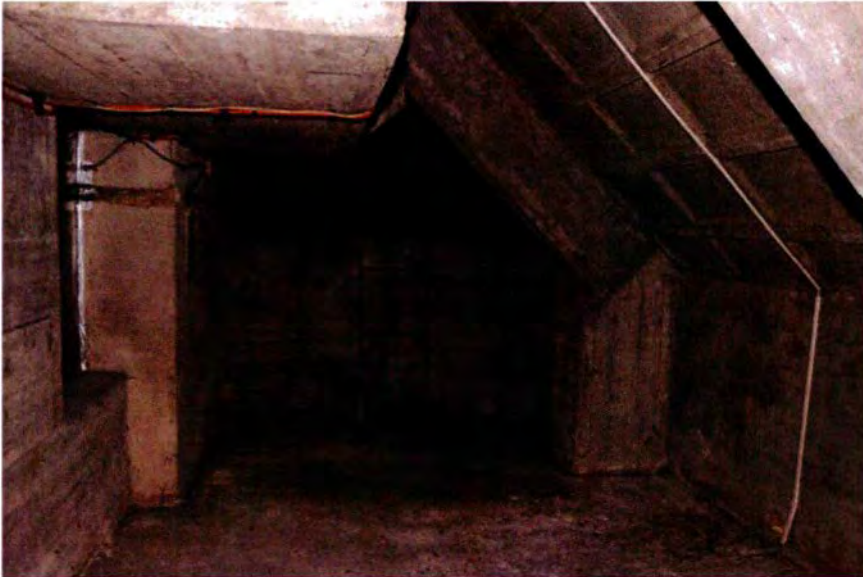
642. Ruimte 201, gezien in oostelijke richting. Linksboven is het aangestorte blok beton zichtbaar, dat op de vorige afbeelding volledig te zien is. Midden op de foto bevindt zich het verhoogde deel boven de zuidelijke toegang van de bunker. De vaste ijzeren ladder dateert nog uit de bouwtijd. Geheel links is onder het uitgebouwde deel een met plastic en duct tape afgesloten opening te zien. Die opening leidt naar de schacht voor de afvoer van vieze lucht. Deze lucht ging via de afgesloten ruimte 201 in oostelijke richting, en vandaar via een gat naar boven richting de ventilatieroosters in de westelijke observatietoren.

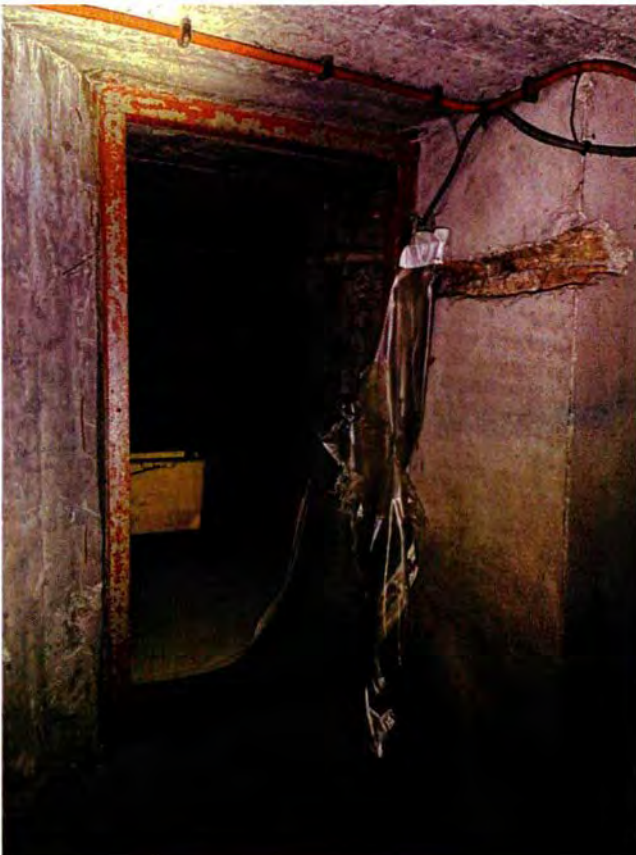
525. Ruimte 201 in noordelijke richting. Zicht op de ingang van de schacht voor luchtuitlaat. Deze zit hier al sinds de bouwtijd. Rechts de op de vorige afbeelding besproken opening die met duct tape is afgeplakt.

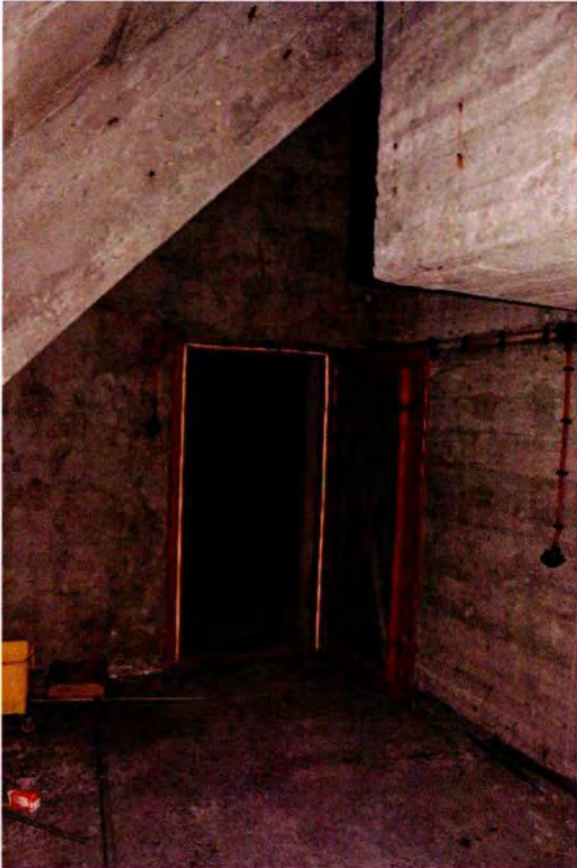
643. Ruimte 201. Zicht op de stalen gasdeur in de westwand. De deur en de gepleisterde baksteenmuur zullen nog uit de bouwtijd van de bunker dateren.

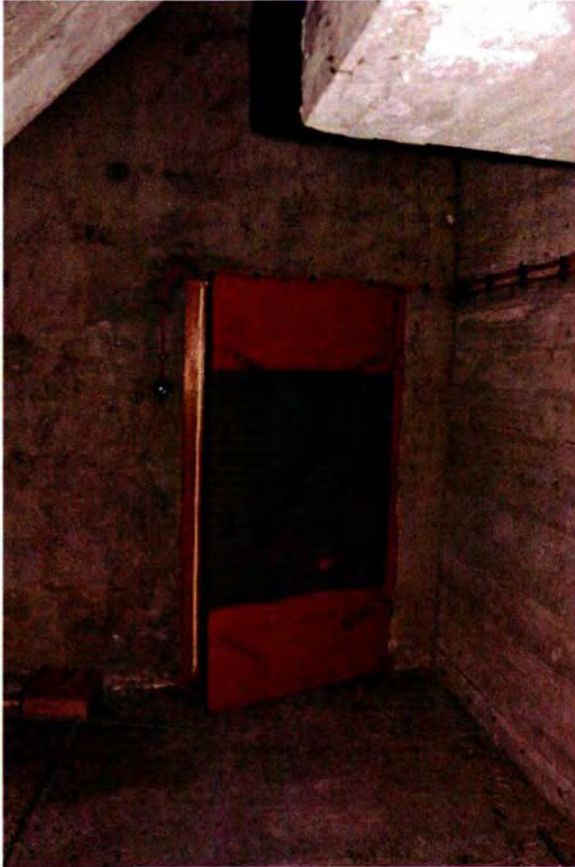
644. Ruimte 201. Dezelfde deur, maar nu in gesloten toestand. Zie ook de kort na de WOII vervaardigde opmeting van de deur (volgende afbeelding). De gasdeur zit hier om deze ruimte af te sluiten van de bunker, zodat de vieze lucht niet de rest van de zolderruimte kan bereiken maar direct wordt afgevoerd via deze ruimte 201.

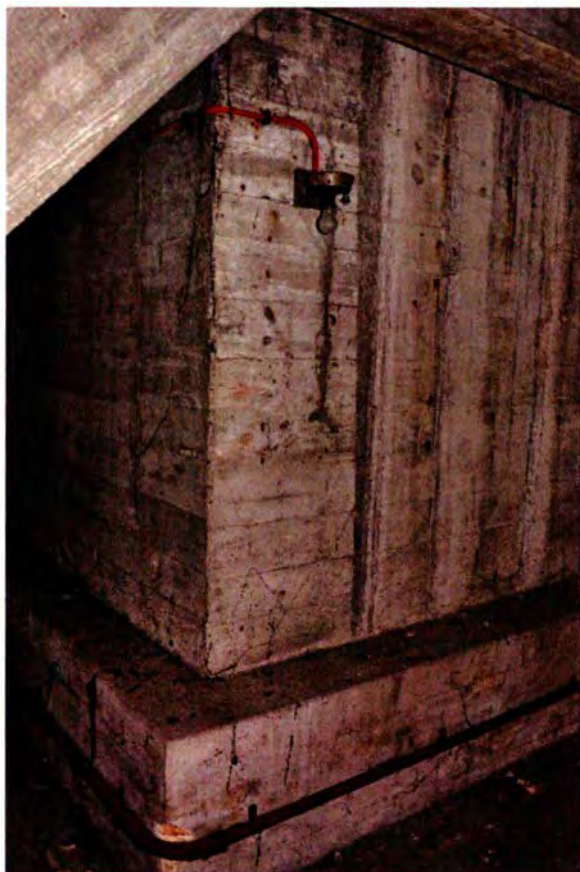
646. Ruimte 201. De zuidoosthoek van de in gewapend beton uitgevoerde onderbouw van de observatietoren. De verlichting en bekabeling dateert waarschijnlijk van de verbouwing in 1948. De onderste leiding is gemonteerd op een gepleisterde bakstenen koker, die volgens de opmetingstekening van kort na de WOII een isolatiekanaal voor de waterleiding is.

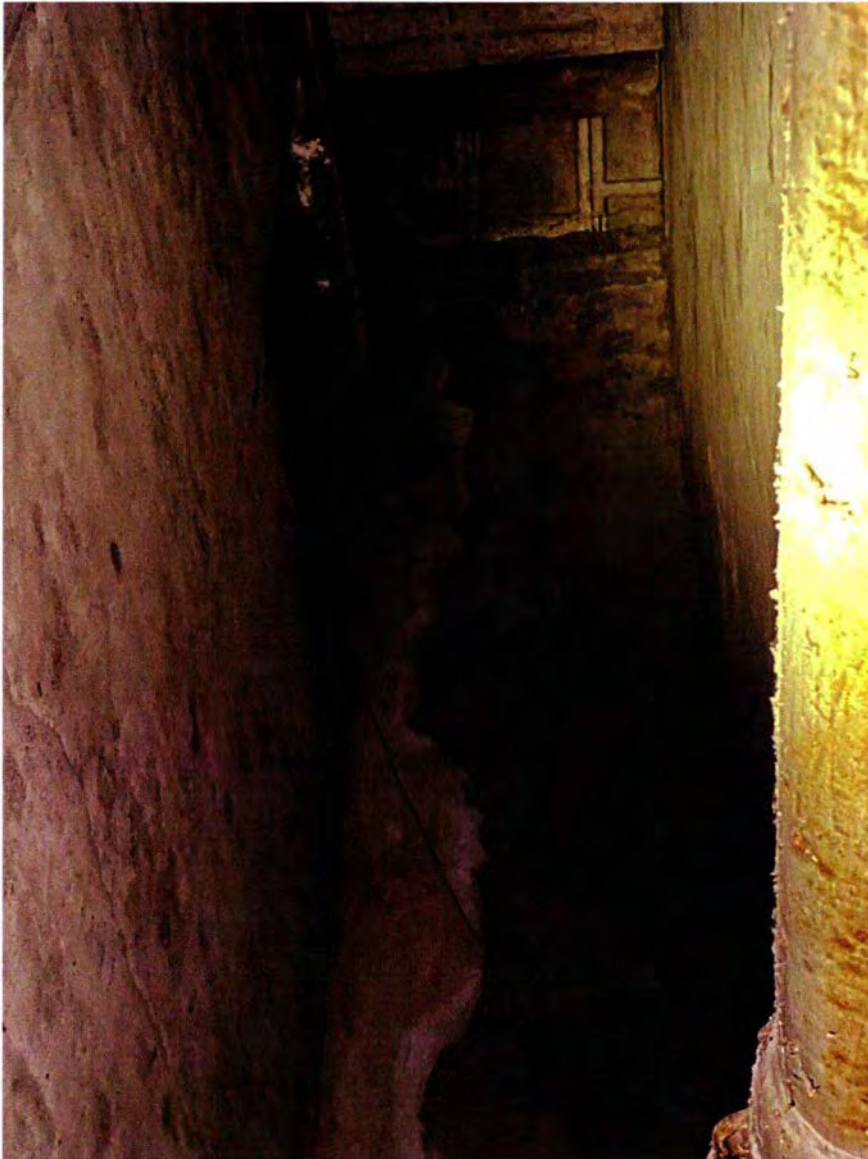
648. Ruimte 201, de noordoosthoek naar boven gezien. Hier zit een gat voor de luchtuitlaat. Deze leidt naar de tussenruimte boven ruimte 401, waarna de vieze lucht via de ventilatieroosters in de oostelijke toren de bunker kan verlaten.

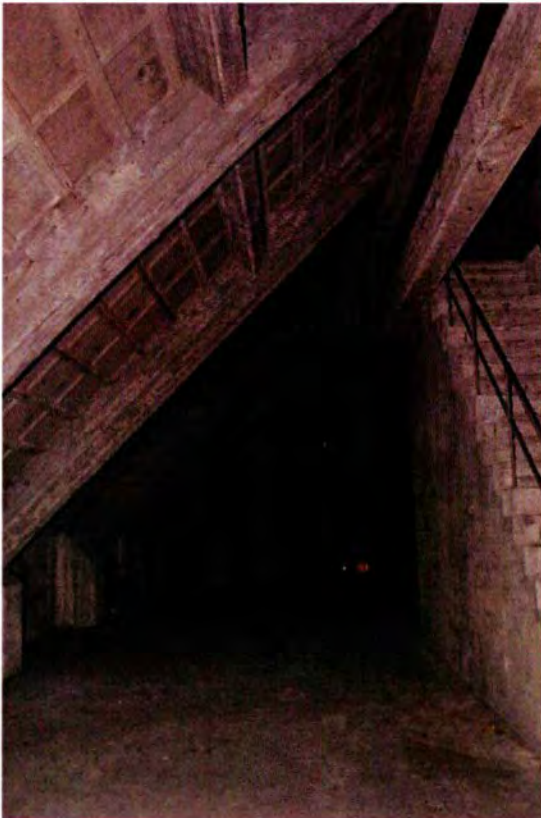
649. Ruimte 202, gezien naar het noorden. Links de 30 x 50 cm dikke betonnen spanten, die het westelijke dakschild dragen. De spanten worden onderling gekoppeld door een, eveneens in het werk gestorte, 20 x 30 cm dikke gording. Op de sporen liggen geprefabriceerde bimsbetonplaten. Rechts in beeld twee tussenbalken van de kapconstructie en de trap naar de derde verdieping.

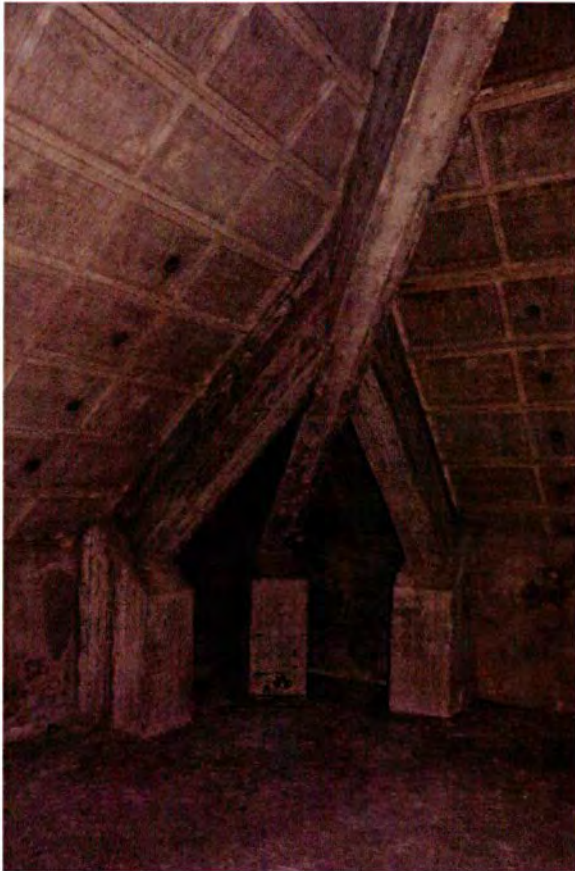
650. Ruimte 202. De hoekkeperconstructie in de zuidwesthoek. Aan de westzijde van de tweede verdieping rusten de kaspanten op een in beton uitgevoerde verhoging (voetstuk). Dit is omdat het vlakke betondak van de bunker aan deze zijde minder dik is uitgevoerd dan aan de oostzijde. Het verschil in vloerhoogte heeft men met voetstukken overbrugd. Bij de (prefab) bimsbetonnen dakplaten is te zien dat deze bij de aansluiting op de hoekkeper zijn aangepast. De aangepaste platen zijn, in tegenstelling tot de standaardplaten, niet voorzien van ventilatiegaten.

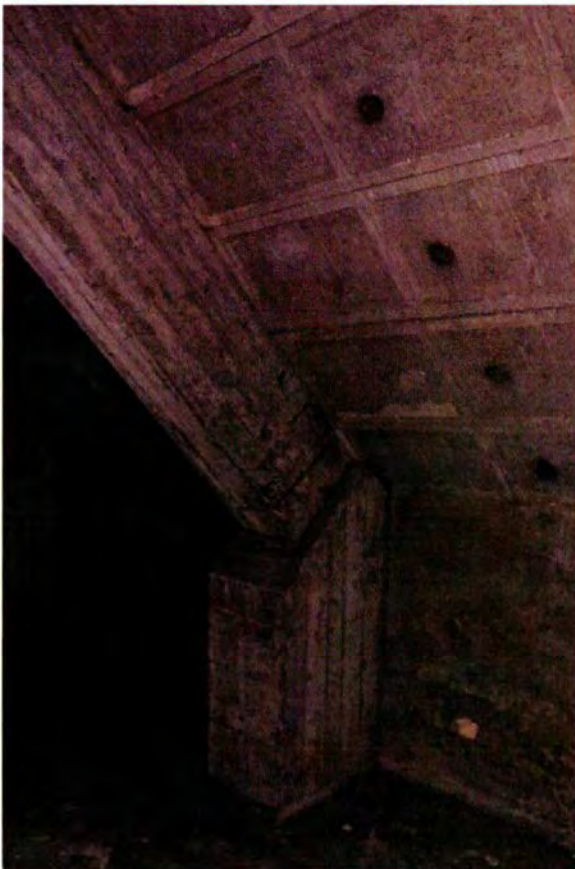
651. Ruimte 202. Voetstuk van een spantbeen. De voetstukken overbruggen het hoogteverschil bij het lagere deel van het vlakke bunkerdak. Eerst is het voetstuk gestort als basis voor de bekisting van het onderste deel van het spant. Bij het spantbeen is zichtbaar dat de toegepaste betondekking te gering was, waardoor nu de roestende wapening in het zicht is gekomen. Aan weerszijden van het voetstuk van het spant zijn gepleisterde baksteen vulmuurtjes zichtbaar. Deze sluiten de opening tussen het vlakke bunkerdak en het schuine dakvlak af.

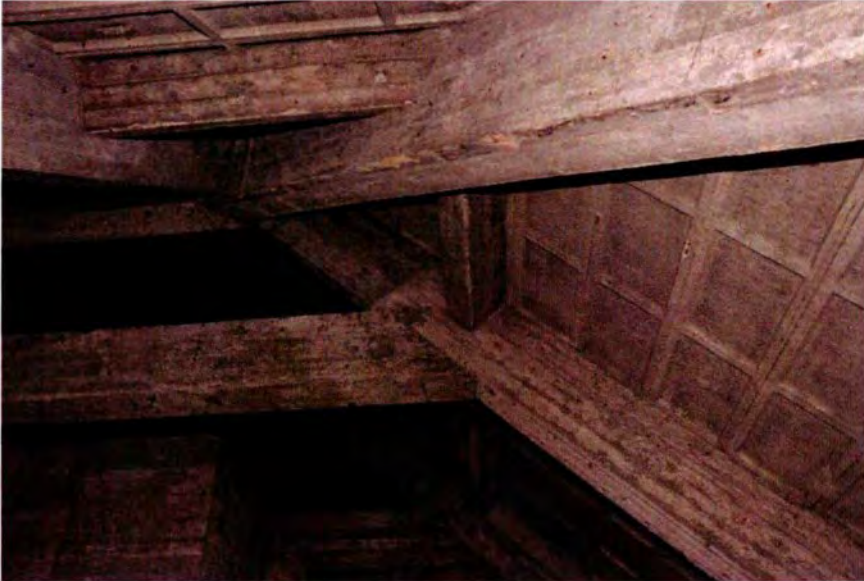
652. Zuidwesthoek van ruimte 202. Detail van de kapconstructie ter plaatse van de hoekkeper. Bij de spantbenen is vlak boven de onderste tussenbalken een stortnaad haaks op het spantbeen zichtbaar. In eerste instantie zal het spant dus tot en met de tussenbalk zijn gestort, en vervolgens is het bovenste deel bekist en gestort.

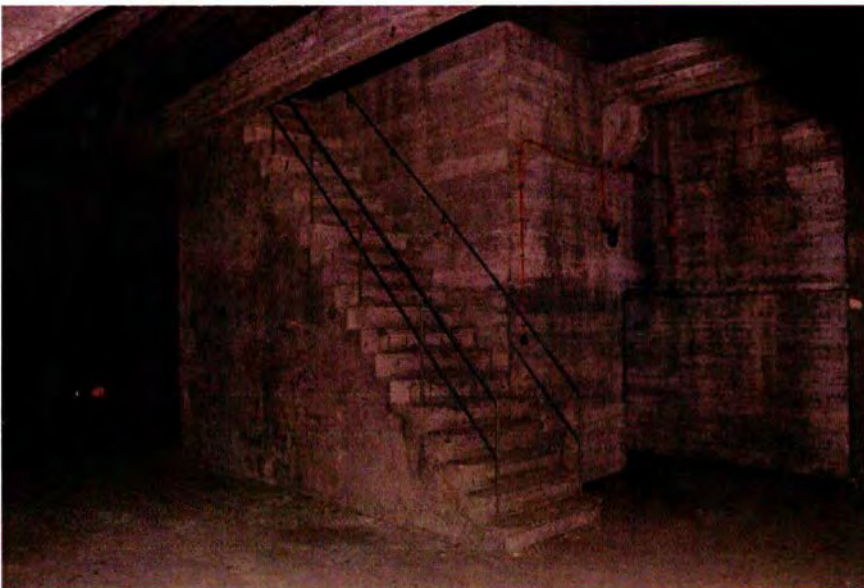
653. Ruimte 202, gezien in noordoostelijke richting. Op de voorgrond de betonnen trap met ijzeren leuning die naar de observatieposten leidt. De gehele hier zichtbare constructie dateert uit de bouwtijd van de bunker en is in het werk gestort.

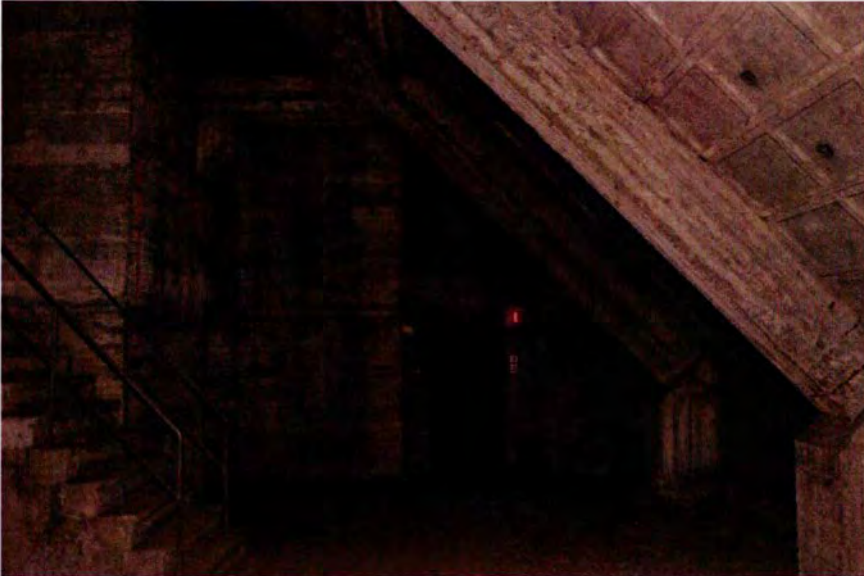
654. Ruimte 202. Het zuidelijke deel van de ruimte, gezien in oostelijke richting. Links het westelijke deel van de opbouw voor de luchtafvoer, trappenhuis en observatietoren. Dit deel is in gewapend beton uitgevoerd. De scheidingsmuur met ruimte 202 (met daarin de hier geopende gasdeur) is als gepleisterde bakstenen muur uitgevoerd.

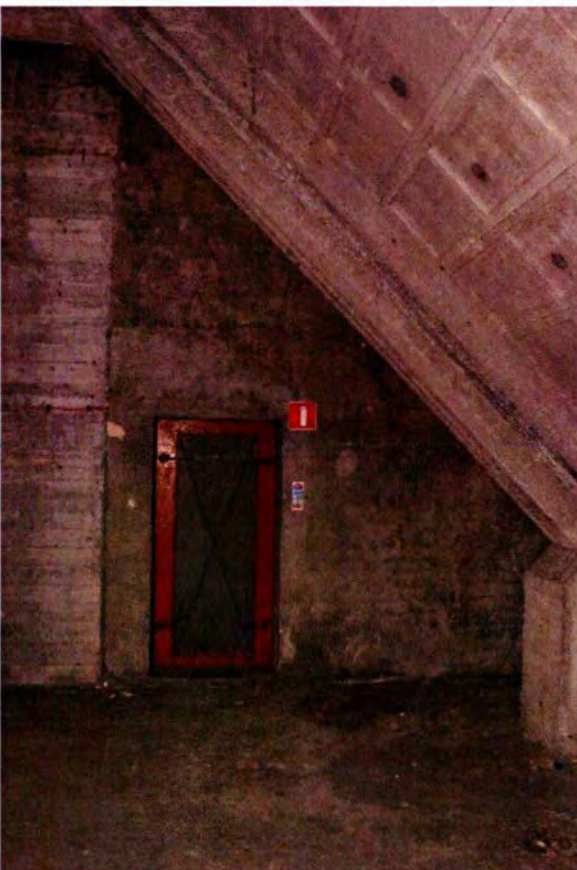
655. Ruimte 202. De gepleisterde bakstenen oostwand van het vertrek, met de gesloten gasdeur naar ruimte 201. De gasdeur dateert nog uit de bouwtijd van de bunker. Zie hiervoor ook de beschrijving van ruimte 201.

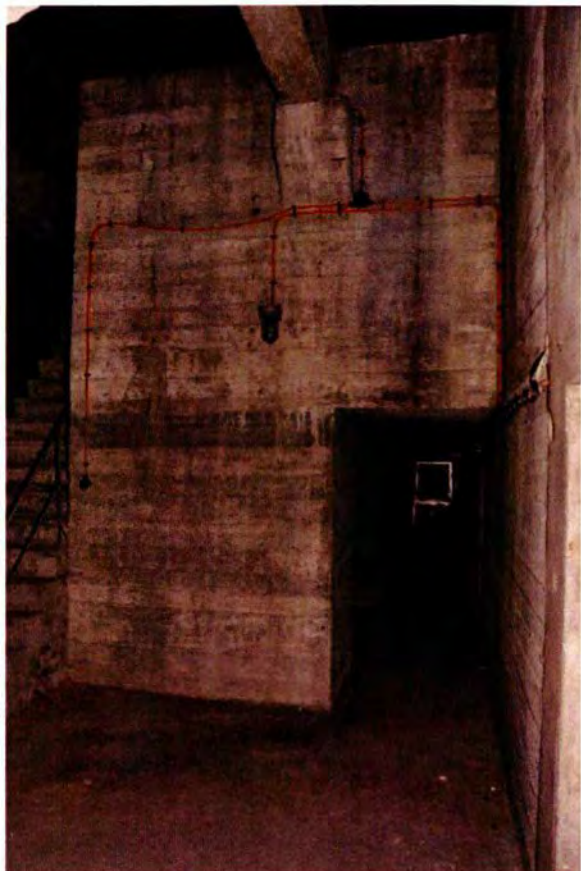
656. Ruimte 202 naar het noorden. Zicht in de gang naar het trappenhuis (ruimte 204). De doorgang is aan de linkerzijde verbreed (zie ook de plattegrond) om met grotere goederen de bocht vanuit de gang van ruimte 204 te kunnen maken. Links de trap naar de observatietoren.

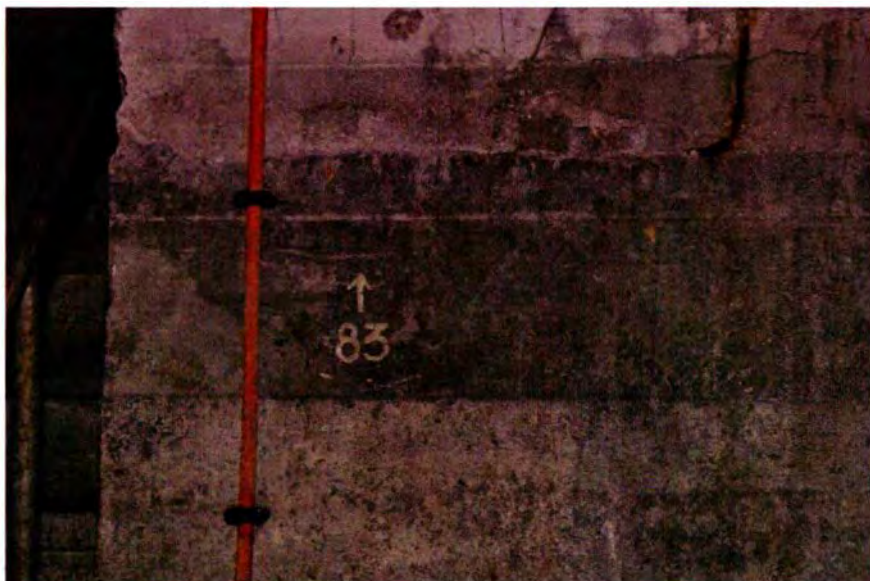
657. Ruimte 202. Detail van de vorige afbeelding links. Op het beton een geschilderde pijl met het getal 83. Of dit tijdens WOII is aangebracht of erna is niet bekend.

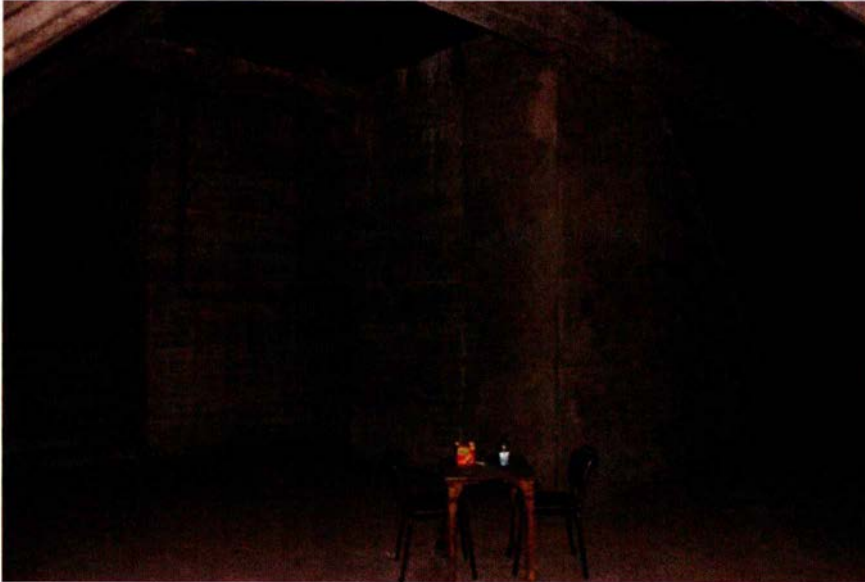
658. Ruimte 202, gezien in zuidoostelijke richting. De trap links voert naar het verhoogde deel van het vlakke bunkerdak. De toegang naar de trap wordt beschermd door een twee meter dik blok beton, waartegen met baksteen de onderbouw van de trap naar de observatietoren is opgetrokken. De treden van de trap zijn van beton, die evenals de ijzeren leuningen uit de bouwtijd dateren.

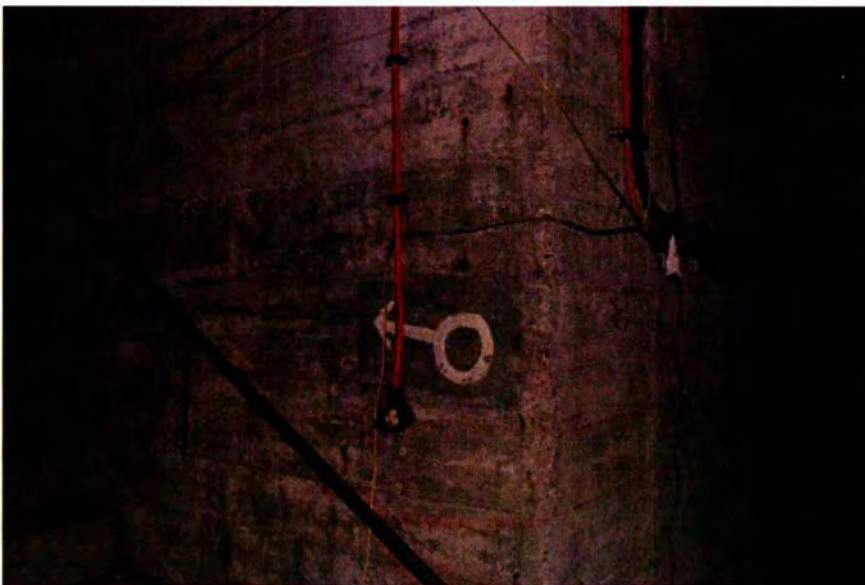
659. Ruimte 202. Detail van de vorige afbeelding links. De cirkel met pijl zal uit WOII dateren. Dit symbool kan ook elders in de bunker worden aangetroffen en dan op de munitieaanvoerroute.

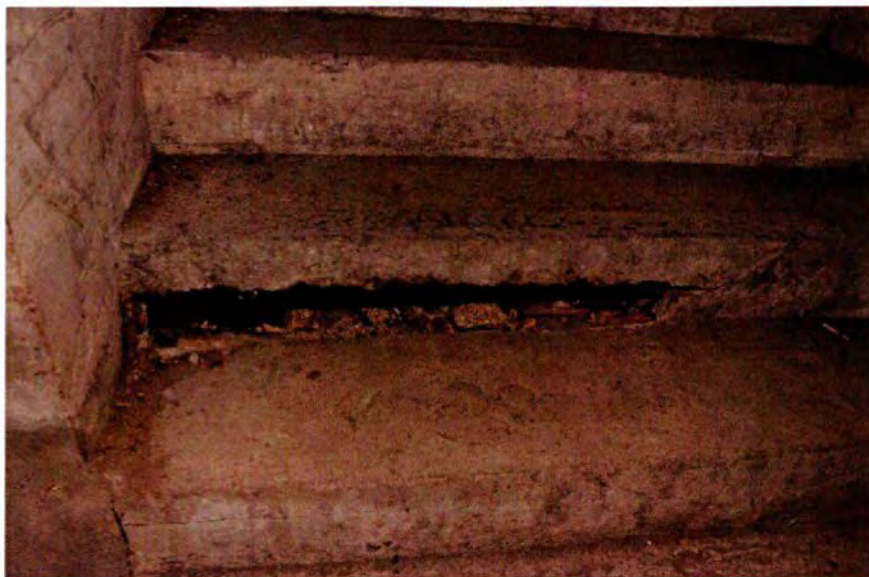
660. Ruimte 202. Detail van de betonnen trap naar het verhoogde deel van het vlakke bunkerdak. De treden van de trap zijn relatief dun uitgevoerd. Achter de treden is het halfvergane bekistinghout nog aanwezig.

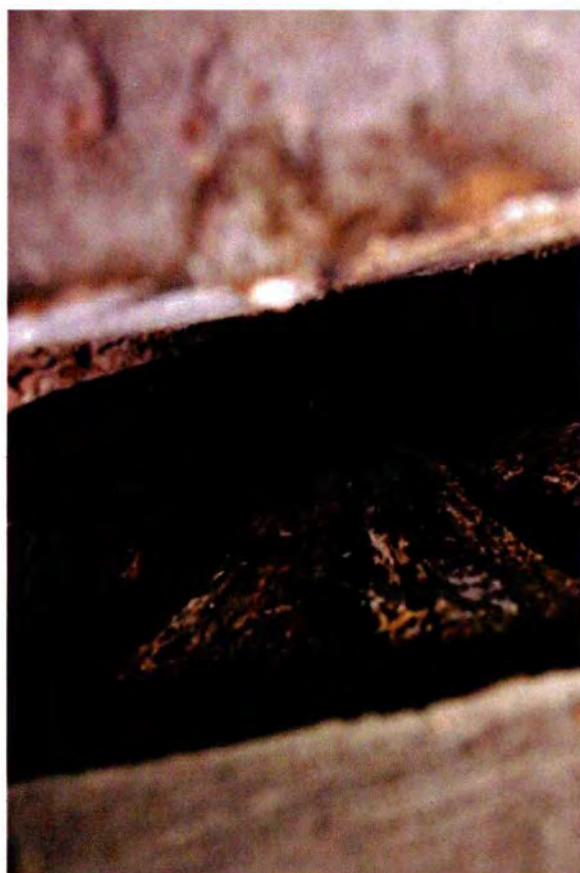
661. Ruimte 202. Blik in de opening van de trap op de vorige afbeelding. Het blijkt dat zich achter de onderste drie treden een open ruimte bevindt, ter breedte van de trap. Hoe ver zich die open ruimte naar het oosten uitstrekt, is niet bekend. Mogelijk is de gehele vloer voorzien van een tussenruimte, waardoor het bovenste deel van de vloer als eerste opvang van zware bommen kon functioneren.

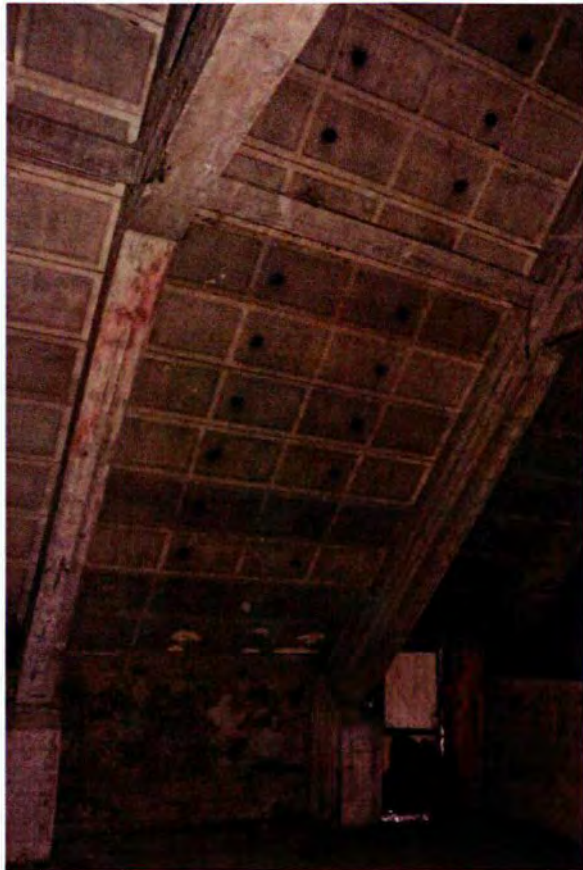
662. Ruimte 202. Aanzicht van het schuine dakvlak aan de noordzijde van de ruimte. Rechts is de verhoging naar het dikkere deel van het vlakke bunkerdak zichtbaar. Op het verhoogde deel staat een ijzeren hekwerk dat nog uit de bouwtijd van de bunker dateert. Tussen het verhoogde deel en het eerste spant is een rommelig samengestelde afscheiding te zien. Hierachter bevindt zich de toegang naar een trap, waarlangs materiaal naar boven kon worden gebracht. Zie hiervoor de beschrijving van ruimte 162C. De afscherming van de doorgang naar de ladder is mogelijk geplaatst op het moment dat de ruimte 162C deel ging uitmaken van de schietbaan. Tussen de voetstukken van de spanten is metselwerk geplaatst om de open ruimte tussen het vlakke bunkerdak en het schuine dakvlak af te sluiten. De muur is aan deze zijde gepleisterd. Aan de zijde van ruimte 162C is het metselwerk ongepleisterd.

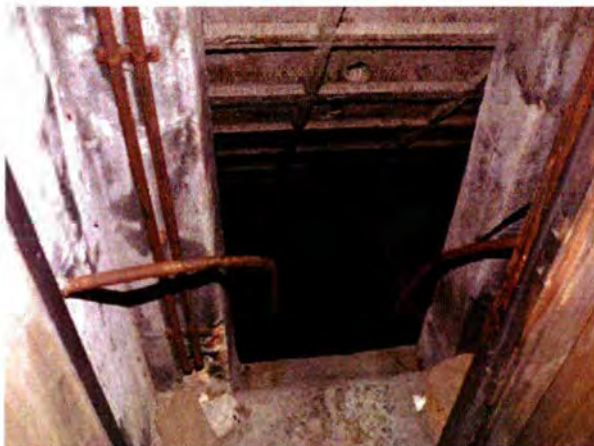
663. Ruimte 202. Achter de afscherming, die op de vorige afbeelding zichtbaar is bevindt zich de opgang vanaf de zijruimte (ruimte 162C). De ladder met beugels en gekromde leuningen aan de bovenzijde dateert nog uit de bouwtijd van de bunker. De trap met doorgang zal onder andere hebben gediend voor het transport van munitie.
