## WAARDESTELLING

In opdracht van het Rijksvastgoedbedrijf is er een waardestelling opgesteld voor Commandopost Clingendael te Wassenaar. De aanleiding is het voornemen van verkoop van Commandopost Clingendael. De bunker is gebouwd in 1942/1943 tijdens de Tweede Wereldoorlog (WOII) als beschermd onderkomen en commandopost voor de hoogste twee nazi's in bezet Nederland en hun staf: Arthur Seyss-Inquart, de Rijkscommissaris van bezet Nederland; en vermoedelijk voor Hanns Albin Rauter, de hoogste SS-er in bezet Nederland.

Ir. A. Viersen, MA C. Cramer, MA R. Noorlander  
Amsterdam, augustus 2021

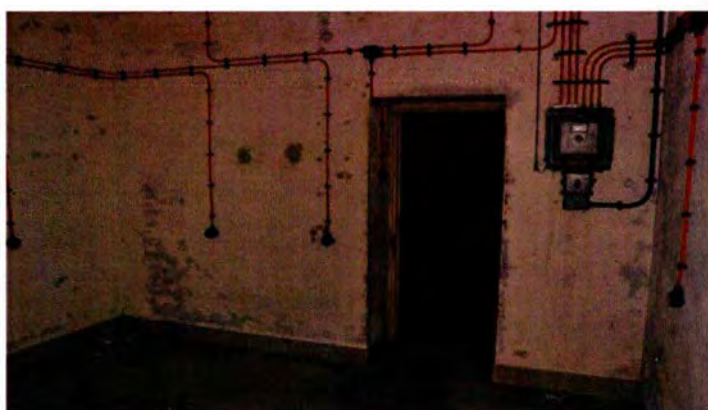
664. Overzicht van ruimte 203 in westelijke richting. De wanden van het vertrek zijn voorzien van een groot aantal stopcontacten, vermoedelijk ten behoeve van een verbindingfunctie. De oranje bekabeling zal vlak na WOII zijn aangebracht bij de aanpassingen in 1948. Waarschijnlijk was hier toen een radiodienst gevestigd, omdat het onwaarschijnlijk is dat men in WOII deze ruimte gebruikte voor communicatie, gezien de dreiging in die tijd. Dit wijst erop dat de oranje bekabeling een overblijfsel van de KO is. De wanden van de bakstenen muren zijn gepleisterd en wit gesausd. De zoldering is voorzien van stucwerk.

De oranje bekabeling wijst op gebruik tijdens de KO (1948). Het is onwaarschijnlijk dat deze ruimte en de bovenliggende ruimte 91 tijdens WOII werden gebruikt voor communicatie, gezien de grote kans op schade bij luchtaanvallen. Tijdens de Koude Oorlog diende de bunker behalve als centrale commandopost van Defensie ook voor het onderhouden van de verbindingen met krijgsmachtonderdelen die niet in Europa waren gelegerd. Het is daarom waarschijnlijk dat deze ruimte en ruimte 91 gedurende de KO zijn gebruikt voor de radiodienst. Zij gebruikten antennes op de observatieplatforms, maar geen telefoonverbindingen.

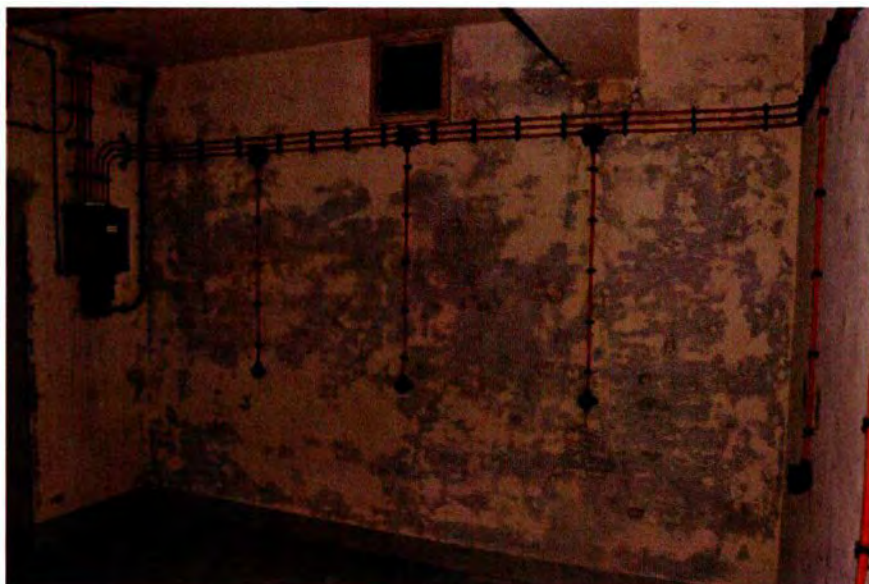
665. De noordwand van ruimte 203 is voorzien van elektraleidingen. Deze zijn hier in de KO-periode (1948) aangebracht, toen het gebouw mede voor verbindingen werd gebruikt. Ook de schakelkast links op de foto behoort bij deze periode. Het ventilatierooster aan de bovenzijde van de muur dateert nog uit de bouwtijd. Ernaast is nog net een deel van een tussenbalk van één van de spanten zichtbaar.

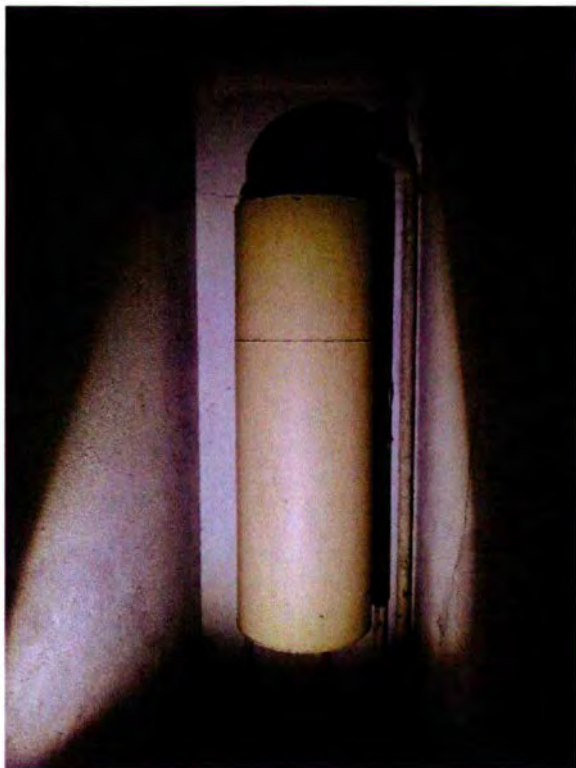
670. Ruimte 204. Direct boven de trap aan de oostzijde hangt aan de muur een overdrukvat voor water. Deze dateert uit de jaren '80 en zorgt voor een stabiele waterdruk in de lager gelegen ruimtes.

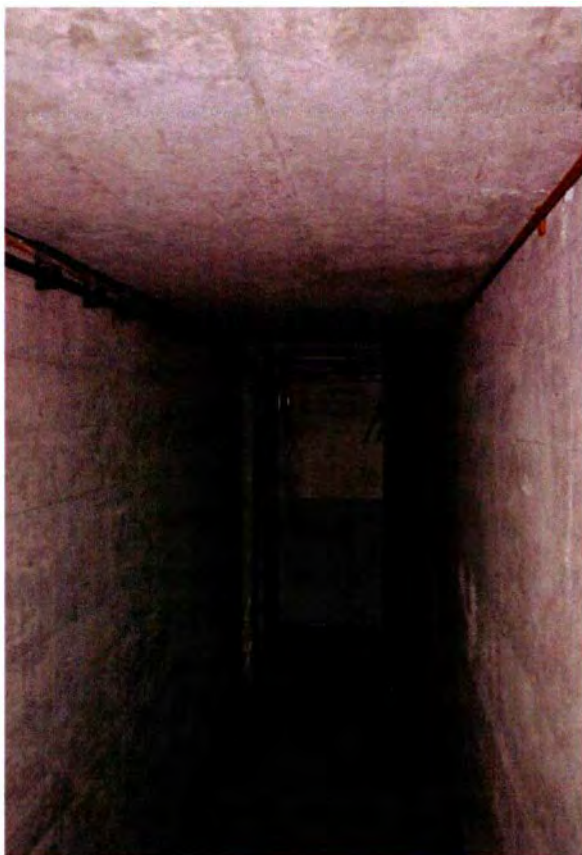
671. Ruimte 204. Zicht op het noordelijke deel van de gang in oostelijke richting. De hier zichtbare deur vormt de toegang (binnenzijde) van de gassluis. De deur zelf is een 1,8 cm dikke staalplaat met daarop een rubberen gasdichte sluiting. Links van de doorgang is een zogenaamde luchtklok zichtbaar, die als een overdrukventiel functioneert. Het eigenlijke ventiel, de luchtklok bevindt zich aan de binnenzijde van de sluis. Rechts achter de gasdeur bevindt zich het rooster van de luchtschacht naar ruimte 020A. Verse lucht werd via deze inlaat en de (geopende) luchtsluis aangevoerd vanuit de zolderruimte. In de deurpost van de gasdeur zit een sensor uit de KO om in de bunker te kunnen registreren of de deur openstaat.

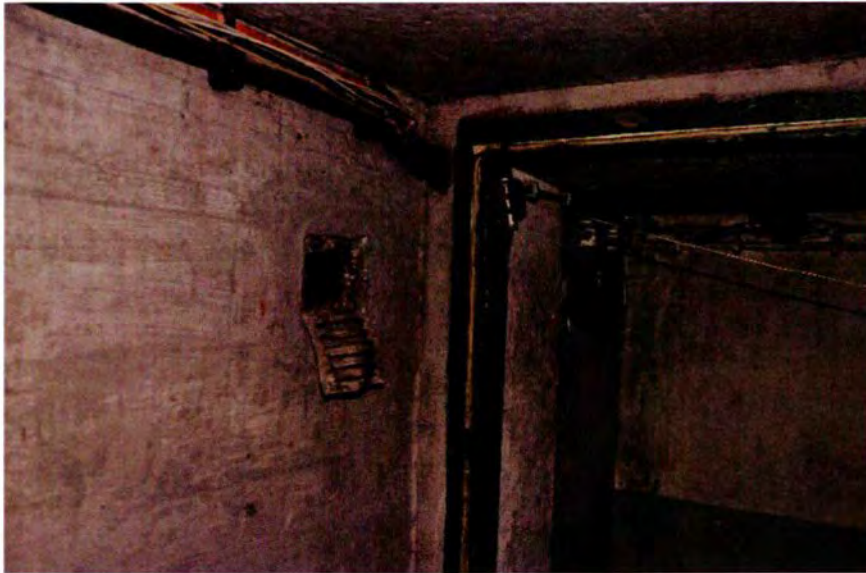
672. Ruimte 204. Detail van de binnenste deur van de luchtsluis. Rechts van de doorgang bevindt zich de luchtklok of die functioneert als een overdrukventiel. Links van de doorgang zit de uitmonding van het luchtkanaal dat in verbinding staat met de luchtklok. Het rooster met horizontale lamellen is beschadigd en los geraakt van zijn bevestiging. Wanneer men de foto nauwkeurig bestudeert kan men zien dat ronde opening een herstelling vertoont. In de deurpost is de sensor zichtbaar. Ook is links van de deurpost zichtbaar hoe de kabels door de muur heengaan, door een gat dat niet luchtdicht is. Na de jaren '70 heeft men weinig moeite gedaan om de bunker luchtdicht te houden.

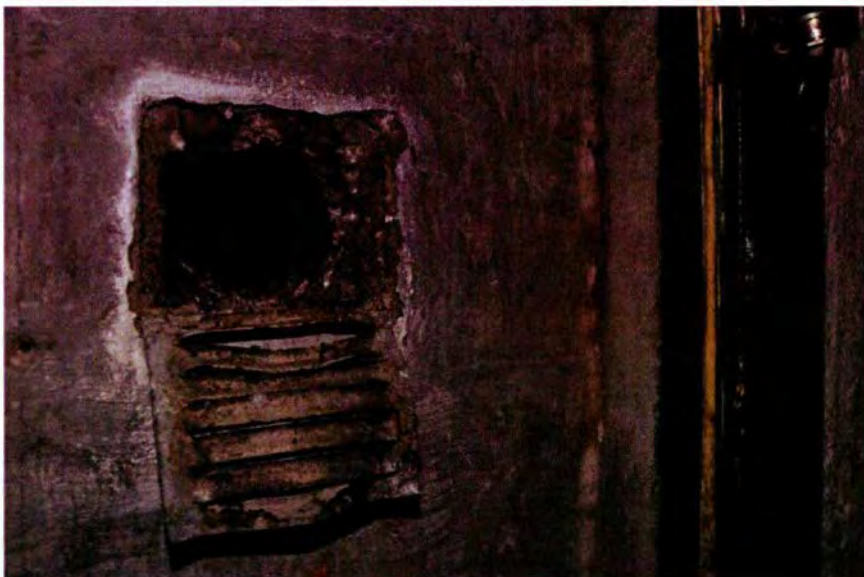
673. Ruimte 204. Detail van de uitmonding van het overdruk kanaal. Omdat het in blik uitgevoerde rooster deels is losgemaakt, is het ronde kanaal zichtbaar. Tevens is hier zichtbaar dat het beton rond de opening is aangesmeerd. Dit is het gevolg van herstelwerkzaamheden (vermoedelijk 1948) nadat het luchtkanaal in het beton was ingebroken.

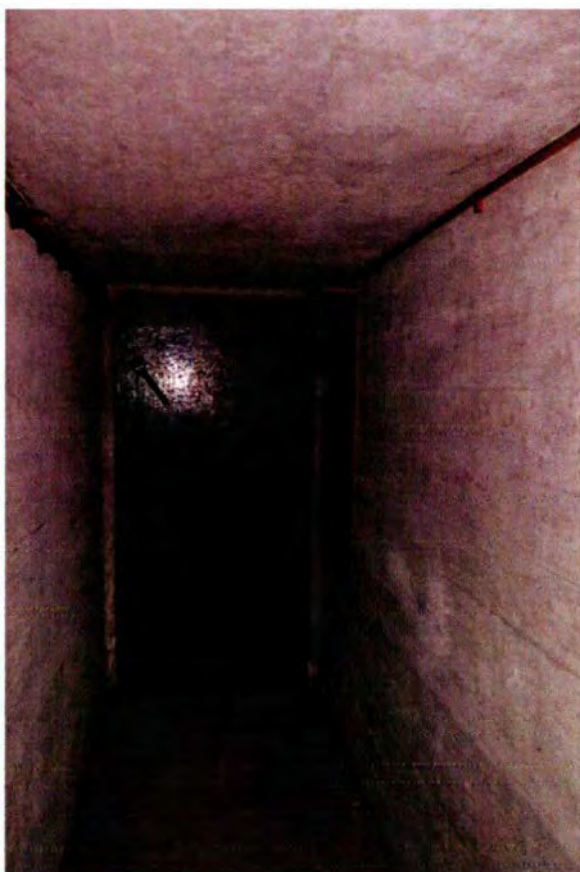
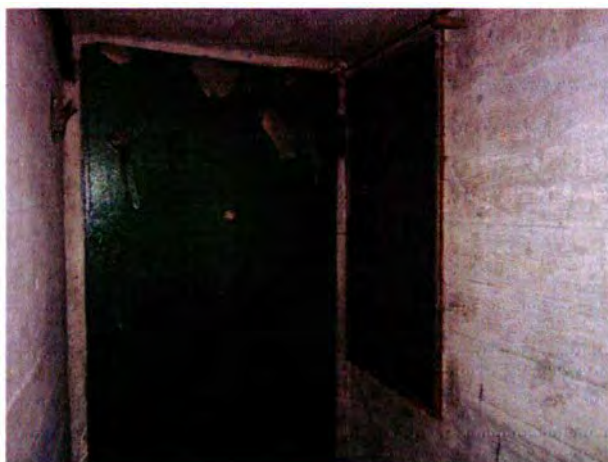
675. Ruimte 204. De binnenste deur van de bunker in gesloten toestand. Rechts van de deur is het vierkante rooster zichtbaar van de luchtschacht voor de invoer van verse lucht naar ruimte 020A. De oranje elektrabekabeling dateert waarschijnlijk uit 1948.

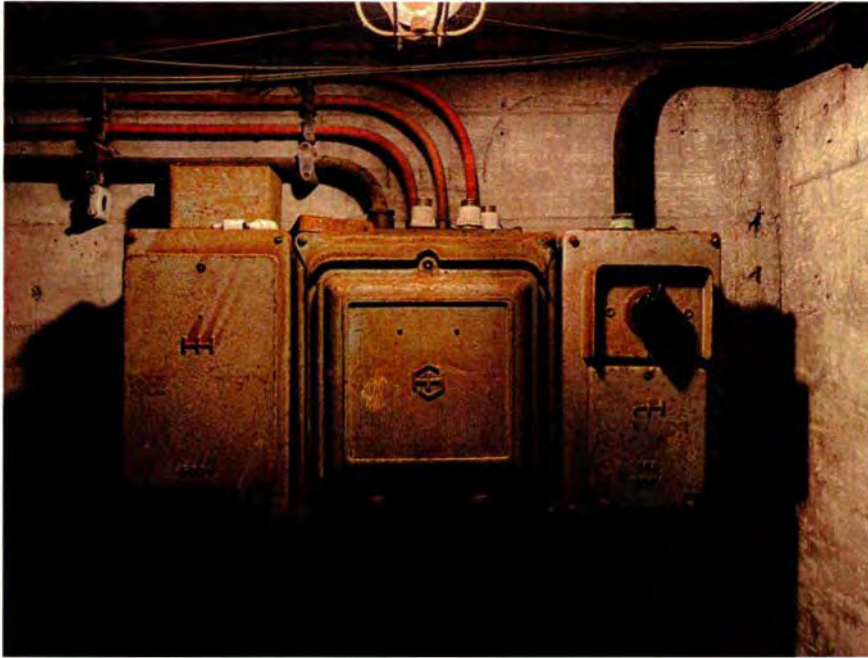
676. Ruimte 204. De elektrakast in de noordwesthoek van de sluis, daterend uit de KO (1948).

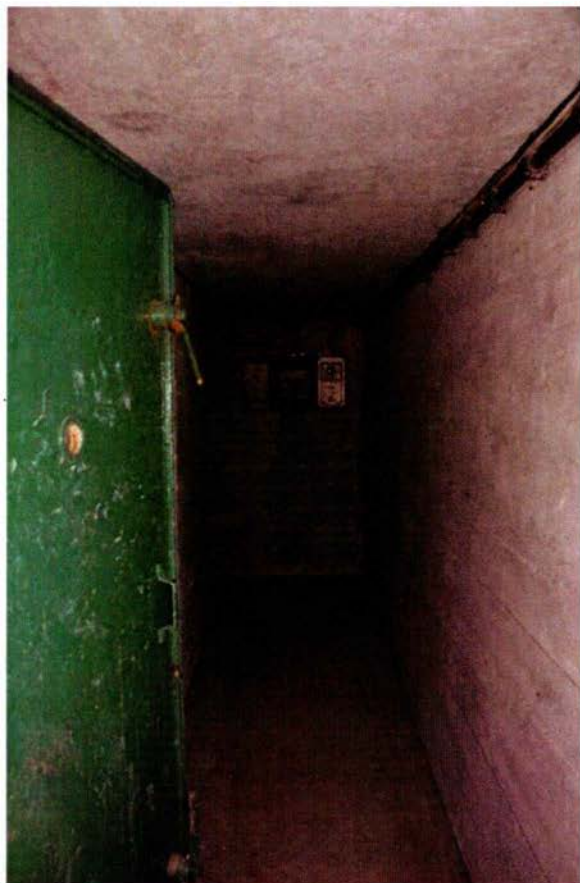
677. Ruimte 204. Het noordelijke deel van de gang gezien in westelijke richting. De wanden en het plafond zijn niet afgewerkt. De aftekening van het bekistinghout op het beton is nog in het zicht. De schakelkasten voor de elektriciteit zullen uit de KO-periode dateren (1948).

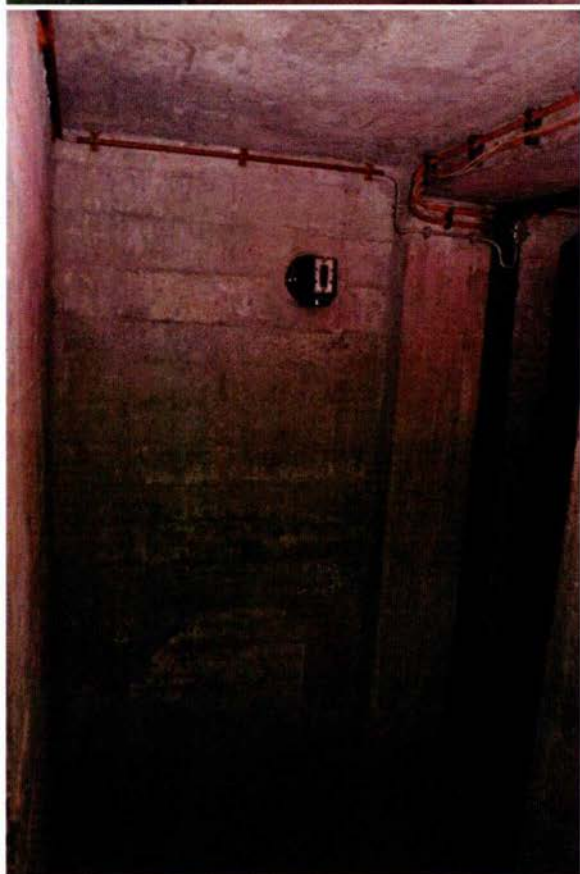
678. Ruimte 204 gezien in zuidelijke richting, met aan de rechterzijde de buitenste gasdeur van de gassluis. Ook hier is omstreeks een luchtklok (vermoedelijk 1948) geplaatst.
