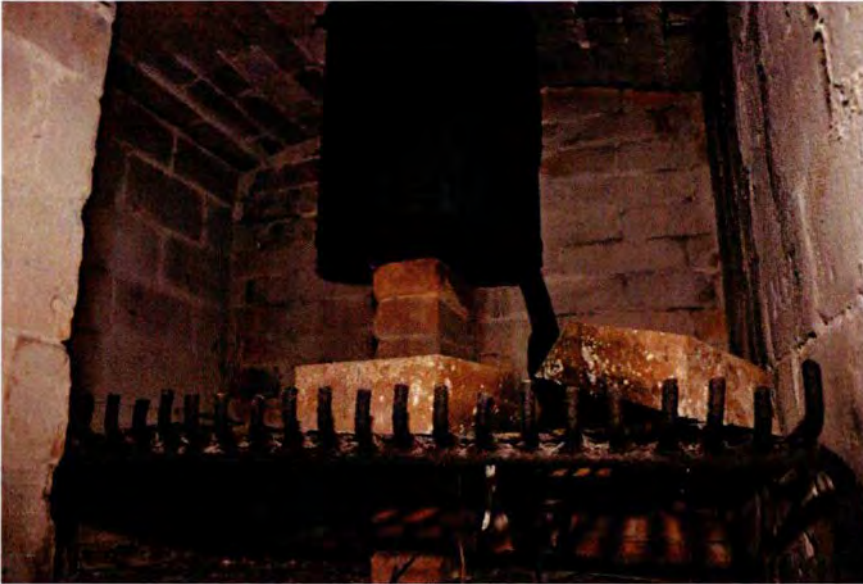
409. Ruimte 095. Detail van de stookopening van de zuidelijke stookgelegenheid. In de opening is een ijzeren rooster geplaatst. Het geheel dateert nog uit de bouwtijd van de aanbouw. Met welk doel de stookgelegenheid precies is aangelegd is niet bekend.

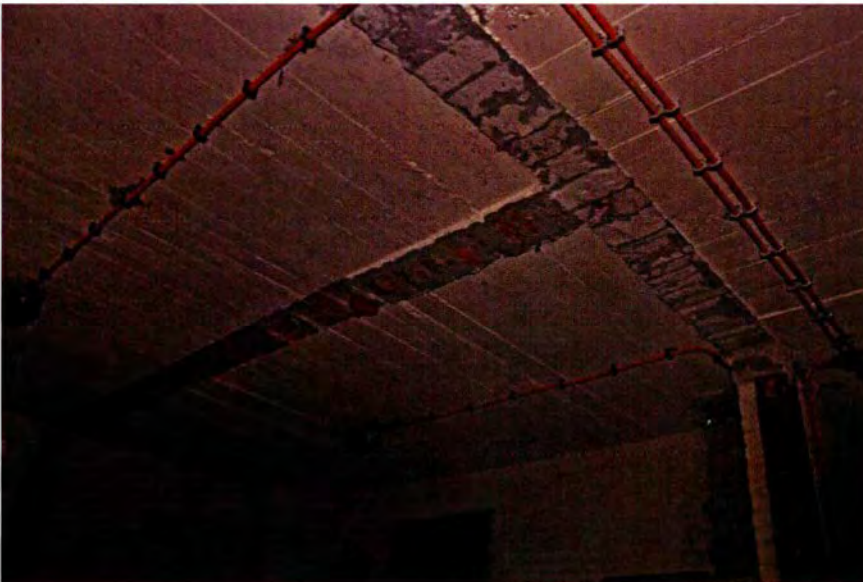
410. Overzicht van de zoldering van ruimte 095. De bekisting tekent zich duidelijk af in het beton. Het verloop van de gesloopte tussenwanden is ook duidelijk te herkennen. Aan het beton kleven nog de resten van kalkzandsteen (scheidingsmuur met gang 096) en baksteen (tussenmuur). Dit geeft aan dat eerst de tussenwanden tot de juiste hoogte zijn opgetrokken, om vervolgens de bekisting ertussen te plaatsen en de betonvloer te storten.
