RV-06U0986

*Op dinsdag 21 november 2006 om 10.10
uur botst te Arnhem een goederentrein
frontaal tegen een reizigerstrein.*

Samenvatting

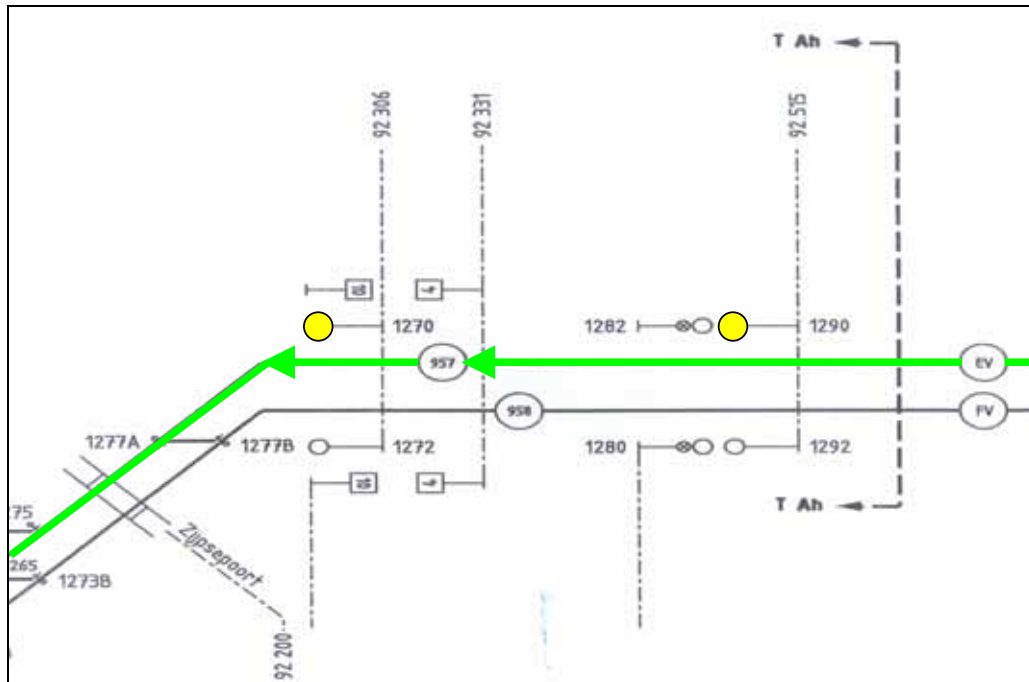
Figuur 3: trein 7632 rijdt van spoor EV naar spoor 957 aan de oostzijde van emplacement Arnhem.

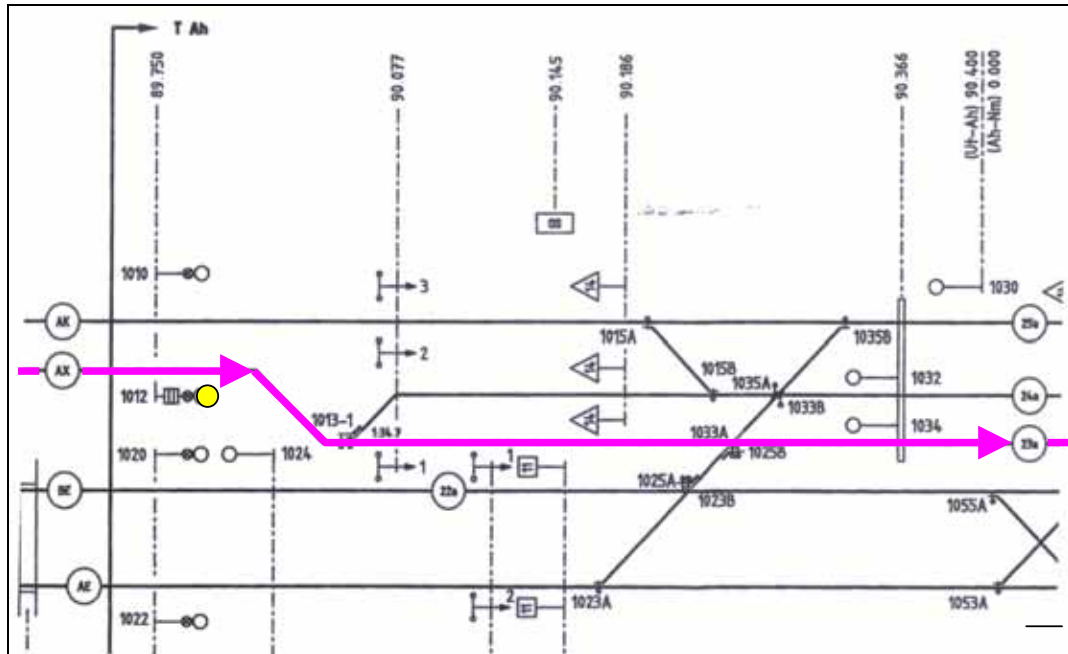
De machinist van trein 342377 ziet dat het seinbeeld van het inrijdsein aan de westzijde van het emplacement Arnhem, sein 1012, verandert van "rood" in "geel". De machinist zet een remming in en brengt de snelheid van de trein terug tot 40 km/h. De trein passeert sein 1012 en rijdt vervolgens via spoor 23a naar spoor 23b (zie figuur 4).

Figuur 4: trein 342377 rijdt van spoor AX via 23a naar spoor 23b aan de westzijde van emplacement Arnhem.

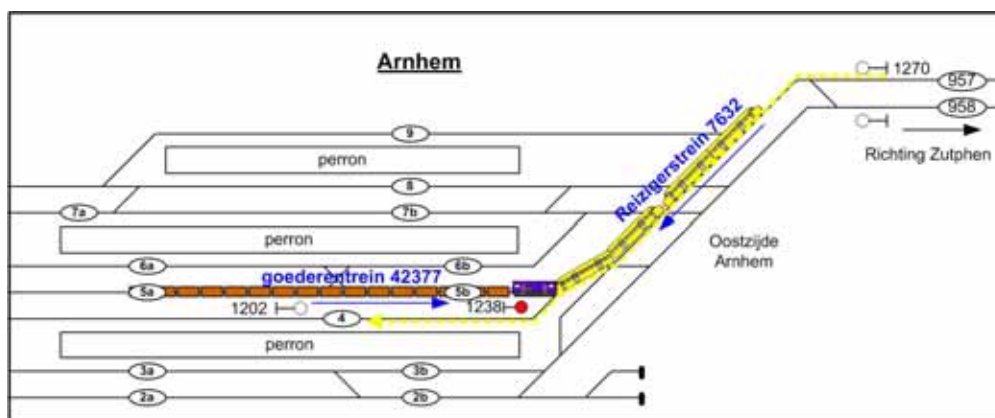
Figuur 7: Situatietekening van de botsing .

De schade aan het betrokken materieel is groot. De locomotief van de goederentrein en de beide treinstellen van de reizigerstrein raken bij de botsing zwaar beschadigd. De schade aan de locomotief bedraagt ongeveer 225.000 euro. De schade aan de treinstellen wordt geraamd op 600.000 euro.

De schade aan de infrastructuur wordt door ProRail geraamd op ongeveer 200.000 euro.
