Rapport van Ongeval

Vliegongeval F-16, 31 augustus 2006

Afghanistan

*Rapport van Ongeval
van het onderzoek naar de oorzaak
van het ongeval met F-16AM
op 31 augustus 2006 te Afghanistan.*

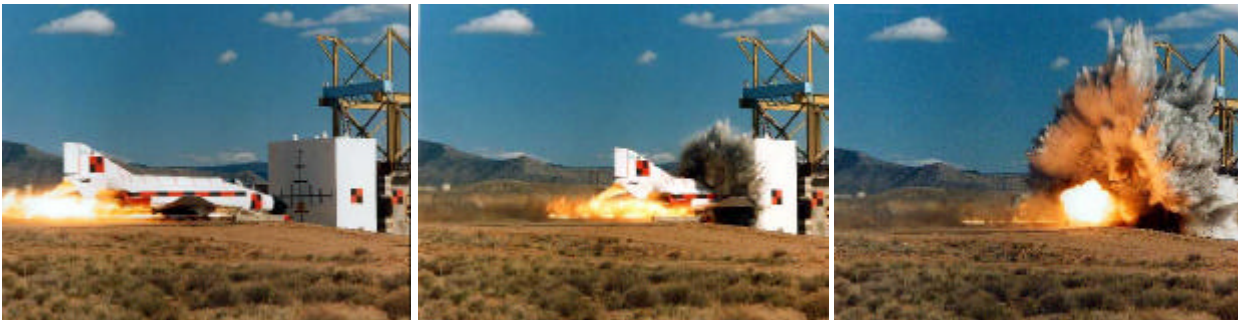
Figuur 7 - 8 - 9, crashtest F-4 Phantom op rails

Tijdens het onderzoek heeft de CvO een video-opname bestudeerd van testen gedaan door NASA waarbij een Phantom F-4 vliegtuig op enkele rails met een snelheid van 800 kilometer per uur tegen een betonnen muur werd bewogen. Hoewel de snelheid ten tijde van deze test beduidend lager was dan de vermoedelijke snelheid waarmee het ongevalsvliegtuig uiteindelijk de grond raakte, is het testvliegtuig volledig gedesintegreerd waarbij het lijkt alsof het volledig wordt verpulverd voor het oog van de camera. Deze testbeelden gaven de CvO een goed beeld van de vernietigende krachten die vrijkomen bij een botsing met hoge snelheid op een harde ondergrond.
