### RV-07U0653

*Op donderdag 26 juli 2007 komen om 11:05 uur, na een stoptonend sein passage, twee treinen vlak tegenover elkaar tot stilstand te Tilburg West.*

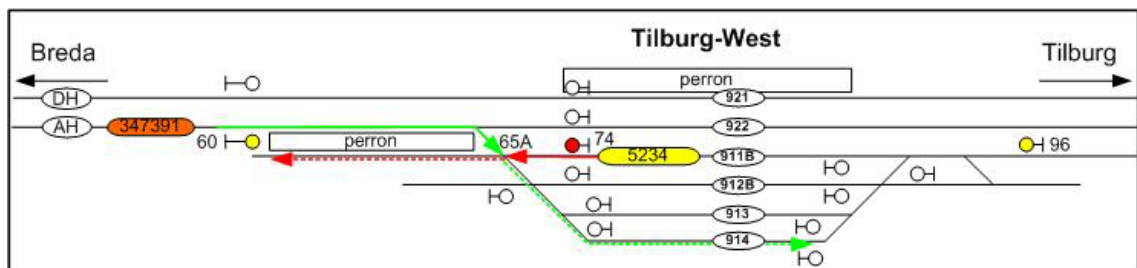
Afbeelding 4: Schematische voorstelling van het emplacement Tilburg West en de rijwegen van de goederentrein en de reizigerstrein.

Na passage van sein 96 is de machinist in zijn gedachten al bezig met het keren op station Tilburg West en roept om dat dit het eindstation van de trein is. De machinist neemt sein 74 op spoor 911B niet waar maar verwacht dat dit sein, zoals gebruikelijk, het seinbeeld *geel knipper* toont.

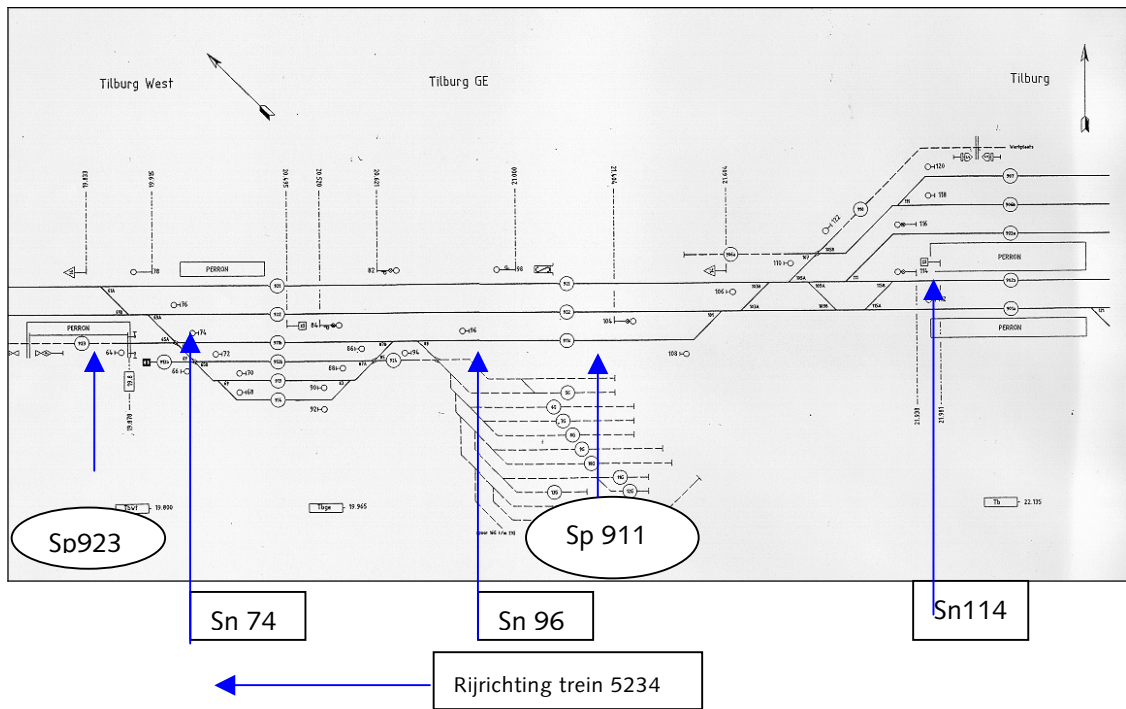
Afbeelding 11: wegwijzer met sporensituatie tussen Tilburg en Tilburg West. Wissel 45A is inmiddels gewijzigd in wissel 65A.
