Rijkswaterstaat

# LEKKAGE in TUNNELS

## Dilatatievoegen en beton

**Rijkswaterstaat Bouwdienst 1 september 2008**

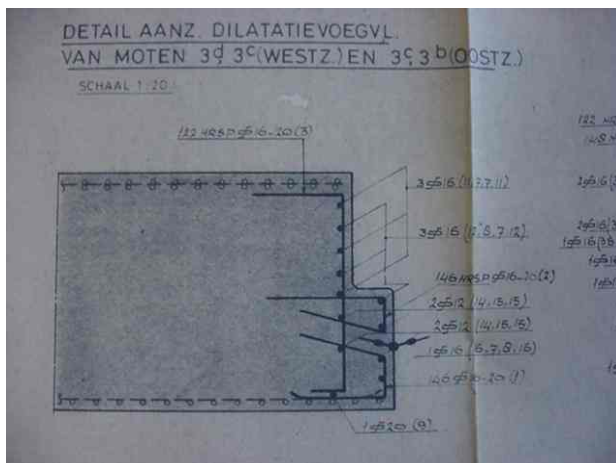
De wapening rondom dilatatievoegen bij de "oude" generatie tunnels (voor 2000) bestaat uit praktische wapening. Dat wil zeggen dat deze wapening niet is berekend op de oplegkrachten op de ondergrond van een naast gelegen tunnelmoot, als die gaat dragen op zijn buurman. Uitgangspunt is dat elke moot voldoende oplegging heeft om zijn minimum gewicht van ca. 500 kg/m<sup>2</sup> te dragen. Als door verticale verplaatsing (zettingen) het gewicht wordt verplaatst naar de tandoplegging en als dit een lijnbelasting wordt, kan breuk in het beton optreden. Na 2002 is daarom de tandwapening in nieuw te bouwen tunnels aanzienlijk verzwaard, zie foto 3.4 oud ontwerp en 3.5-3.6 nieuw ontwerp.

**Fig 3.4 Oud ontwerp** vertanding in tunnelvloer met praktische wapening 12 en 16 mm (Kiltunnel) en het rubbermetaal voegprofiel W9U (Kiltunnel)

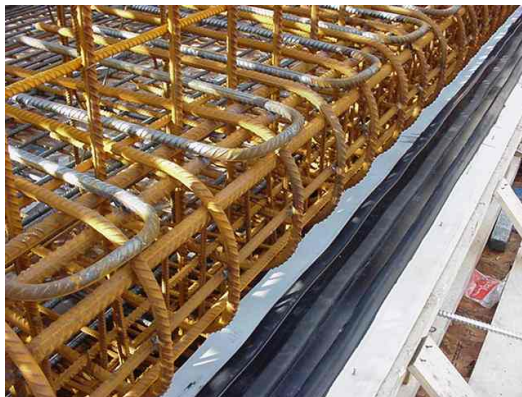
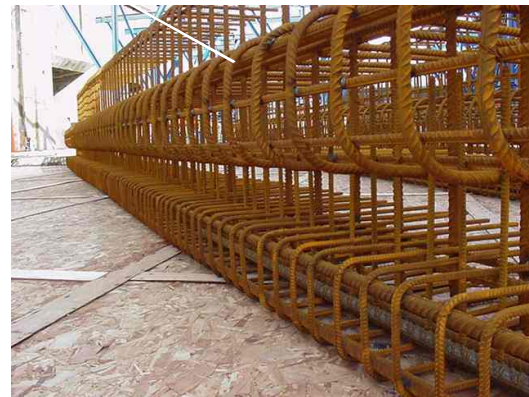
**Fig 3.5-3.6 Nieuw ontwerp** prefab wapening rondom de rubbermetaal voegstrook (Calandtunnel)

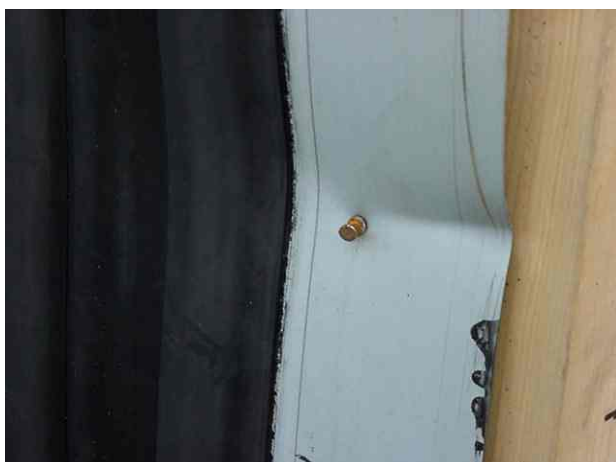
*Fig 4.1 Het vastzetten van de rubber metaal voegstrook aan de bekisting door te spijkeren door de metaalstrook.  
Soms gebeurt dit ook door het rubber heen (ontoelaatbaar).*

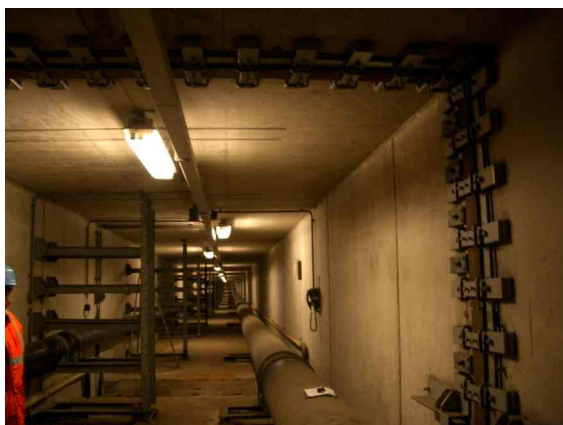
Fig.10.1.1 Betonkoker met extra afdichting op

*Bij een inspectie op 31 oktober 2007 zijn geen vervormingen aan de staalconstructie en geen lekkages geconstateerd. De verschilmeting t.p.v. het dak tussen beide moten was ca. 3 cm*

Een plat rubberprofiel met stalen klemlijsten (gelijk ontwerp tunnel omegaprofielen) werd rondom aan de binnenzijde tegen de voeg aangebracht om een verzekerbare waterdichte afsluiting te verkrijgen. Een staalconstructie werd aan de wanden en op de vloer aangebracht om een starre verbinding te maken tussen de twee moten, waardoor verdere zettingen onmogelijk werden.

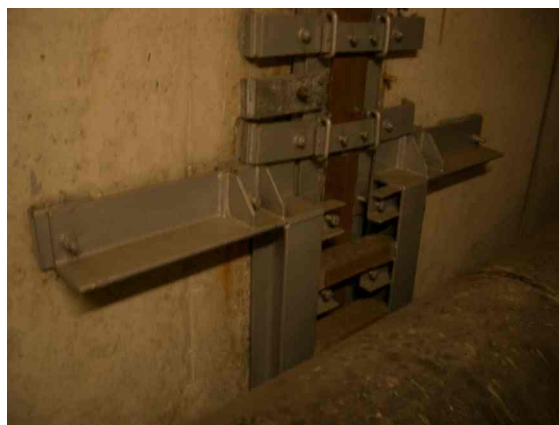
Om de druk van het (lek) water tegen het platte rubberprofiel op te vangen is het rubber tussen de klemlijsten ondersteund met hardhouten wiggen. Deze oplossing is gelijk aan soortgelijke oplossingen bij zink- en sluitvoegen bij tunnels. In de zettingsmetingen wordt deze voeg niet meer gemeten.

Fig 10.1.2 De stalen klemconstructie met hardhouten verwigging op het platte rubberprofiel.

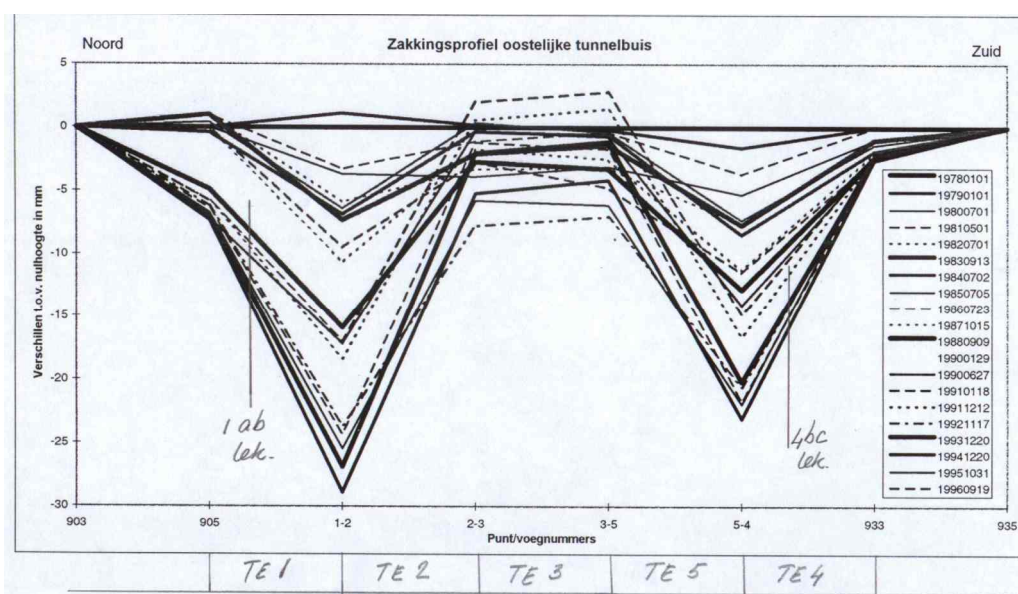
Fig 10.2.2 Zettingsgrafiek op de zinkvoegen van de 5 tunnelelementen oostbuis.

De zetting tussen tunnelelementen 1-2 is ca. 27 mm en die tussen 5-4 is 22 mm. De zettingen zijn gerelateerd aan de landhoofden, die op "nul" werden gesteld. De absolute zetting kan dus groter zijn, maar het gaat om de onderlinge verschillen per moot.

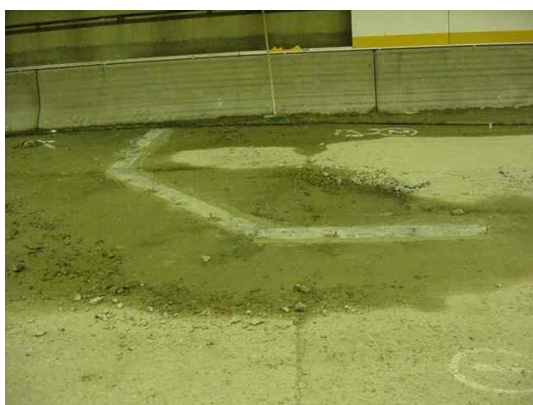
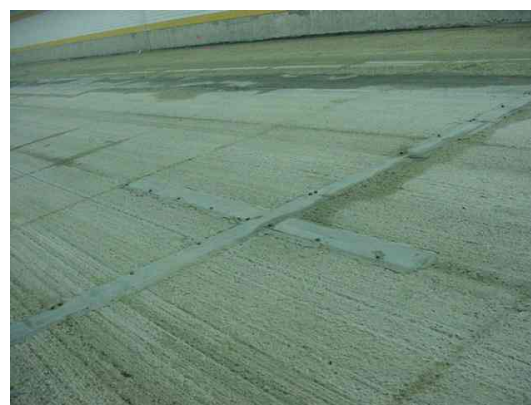
Op de voegsparring 4 x 5 cm werd een verzinkte staalplaat geplaatst, die met draadeinden verlijmd aan de ballastbeton werd gefixeerd. Hierop werd 5 cm zoab en 4 cm dab asfalt aangebracht. Deze oplossing bleek niet bestand tegen de trillingen t.g.v. het auto- en vrachtverkeer en de ankers lieten los, waardoor de plaat ging vervormen en de asfalt los kwam met daarop gaten in het wegdek. Deze toepassing, die later ook bij de Vlaketunnel was uitgevoerd, is bij groot onderhoud in 2003 (VT) en in 2007 (HT) gesloopt en verwijderd.

Fig 10.2.4 Waterafvoergoot in de ballast betonvloer Fig 10.2.5 Staalplaat op goot dilatatievoeg

Gezien de lekproblematiek werd bij de renovatie van de gehele westbuis in 1999 gekozen om van elke dilatatievoeg en lekken in de ballastbeton waterafvoeren te maken en deze aan te sluiten op het langsriool tegen de middenwand.

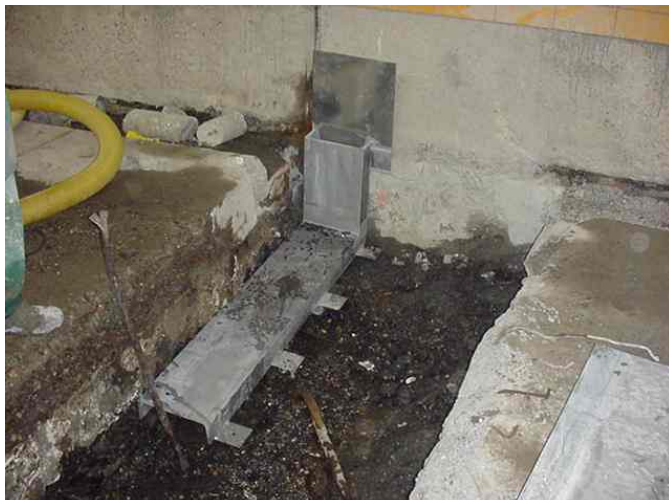
Tijdens het verwijderen van de ballastbeton toplaag openbaarde zich een groot lek in deze dilatatievoeg. De hoeveelheid water, 4 a 5 m<sup>3</sup> per uur was te groot om met injecteren dit te doen stoppen.

*Fig 10.2.6 Voeg 4bc westbuis  
Om het U 300 profiel op de dilatatievoeg aan te kunnen brengen is de ballastbeton tot aan de constructievloer gesloopt. De betongoot werd droog gehouden door een vacuümpomp in een geboord gat in de voeg aan te brengen.*

Voor voeg 4bc werd er voor gekozen om de ballastbeton vanaf de buitenwand tot aan het langsriool in de middenwand tot aan de constructiebeton t.p.v. de dilatatievoeg te slopen en op deze voeg een verzinkt stalen U 300 profiel aan te brengen en daarna in te betonneren. Een dergelijke constructie moet in den droge worden uitgevoerd, maar hoe doe je dat met zoveel water, te meer als een voeg open wordt gemaakt?. De oplossing was om vanaf het wegdekniveau een gatdiameter 150 mm te boren tot in de voeg in de constructiebeton boven de rubbermetaal voegstrook. In het boorgat werd een zuigslang 100 mm van een vacuümpomp aangebracht en na starten slurpte deze al het lekwater weg. Het U 300 kon in den droge worden aangebracht en worden aangestort. Het U 300 profiel loopt door over de gehele buisbreedte aan het langsriool middenwand.

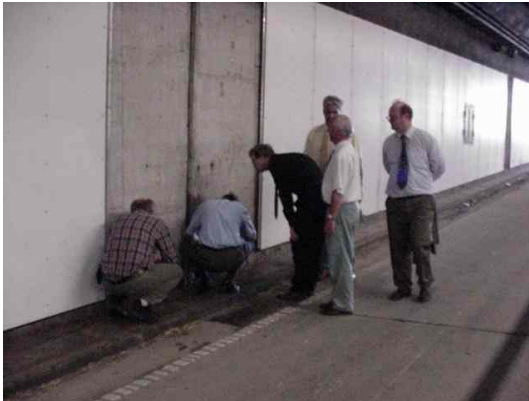
In 2001 rapporteerde een reinigingsbedrijf dat er wel veel zand uit de zandvang van de pompkelder was gezogen, ca. 7 m<sup>3</sup> zand. Dit deed de alarmbellen rinkelen. Een onderzoek naar de herkomst leidde naar een groot lek in een dilatatievoeg in het afgezonken tunnelelement 2 voeg cd. Een onderzoeksteam werd ingesteld (BD-TNO-Geodelft)

Fig 10.3.1 Inspectie team onderzoekt schade dilatatievoeg Fig 10.3.2 Scheur in voeg 2cd buitenwand zuidbuis

Conclusie was zetting van de tunnelmoten, hetgeen was te herleiden tot gewijzigde bovenbelasting door verplaatsen van de kanteldijken als gevolg van de kanalisering van de rivier de Dordtse Kil. De deformatie leidde tot een tandbreuk in de dilatatievoeg, waardoor lekkage en zandtransport buiten om het rubberprofiel is opgetreden.

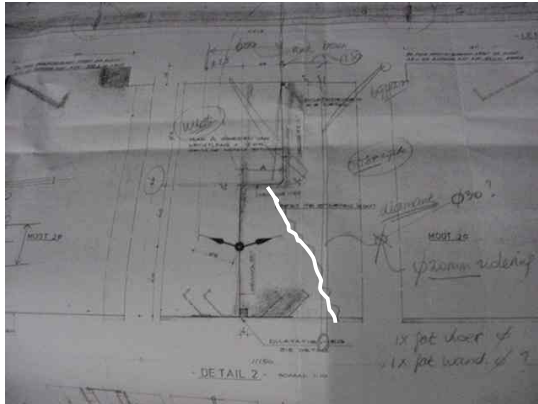
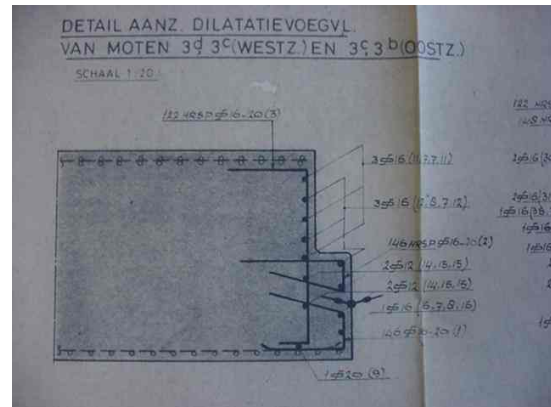
De wapening van vertandingen bij tunnels, die toen werden gebouwd was gebaseerd op praktische krimpwapening, diameter 12 en 16 mm. Maar als een tunnelelement oplegkrachten van een naast gelegen tunnelelement over moet nemen, zijn deze krachten zo groot dat daar eigenlijk niet tegen te wapenen valt. De lijnbelasting veroorzaakt een tandbreuk. Hoe groot deze is, weten we niet.

Fig 10.3.4 Tekening vertanding in dilatatievoeg met breuklijn (wit) in tand      Fig 10.3.5 De wapening van een vertanding dilatatievoeg

Naar aanleiding van deze ervaring is de wapening bij de nieuw gebouwde tunnels na 2002 ter plaatse van de vertandingen aanzienlijk verzwaaard.

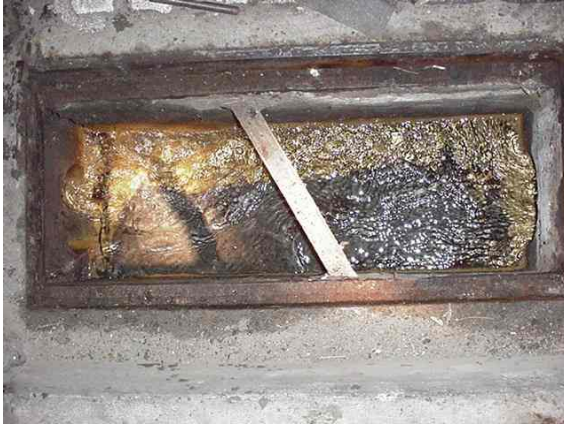
*Fig 10.3.6  
Inspectie van het grote  
waterlek dat uit de  
dilatatievoeg rechtstreeks in  
het rioolstelsel stroomt (2002)*

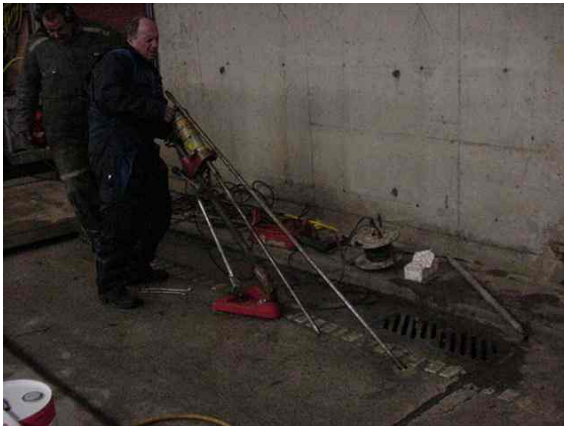
*Fig 10.3.7  
Voor het eerst aanboren met  
diamantboorkop van de dilatatievoeg  
onder het rubber profiel en aanboren  
vertanding om de lekweg op te  
sporen.*

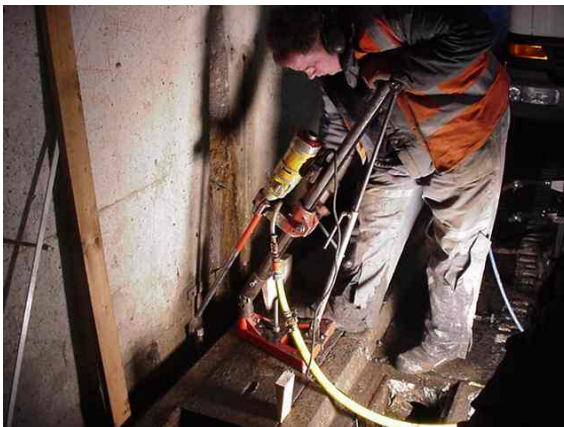
*Fig 10.3.8  
Boor unit met standaard met  
diamant boorkop onder vooraf  
berekende helling start  
doorboren van de buitenwand  
naar onderkant vloermoot.*

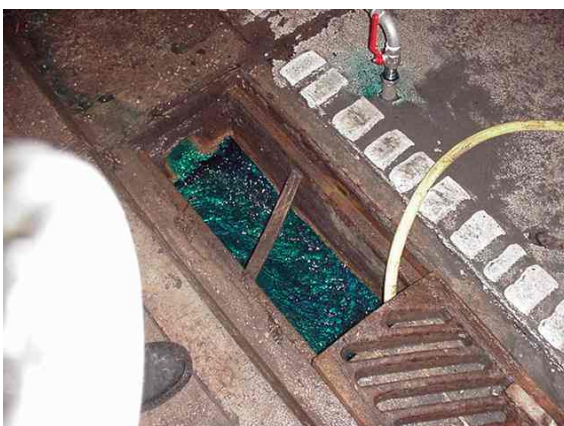
*Fig 10.3.9  
Het lekwater uit de dilatatievoeg  
stroomt via een put in het rioolstelsel  
en was daardoor niet direct zichtbaar.  
Na aanboren lekweg via de onderzijde  
buitenwand en gekleurd water  
injecteren werd de lekweg  
aangetoond. Het groene water spoelt  
in het riool weg (2002).*

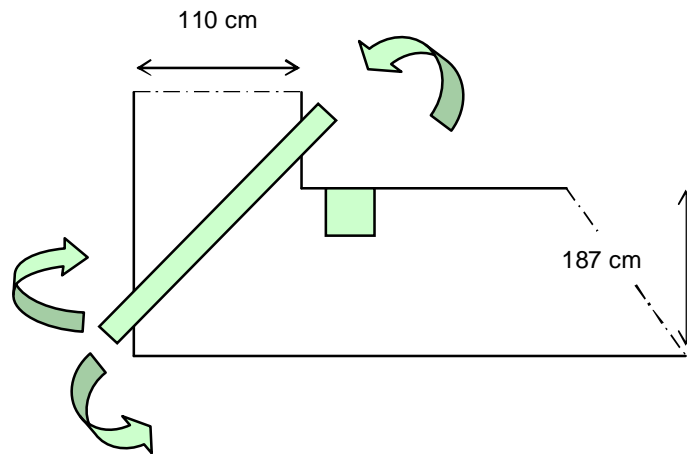
Fig 10.3.10  
Schematische weergave boor en injectiemethode. Via de buitenwand wordt naar de onderkant vloer geboord ca. 10 cm naast de dilatatievoeg. Daarna wordt geïnjecteerd met gekleurd water. Als dit terugstroomt in de goot hebben we verbinding met de lekweg door het beton.

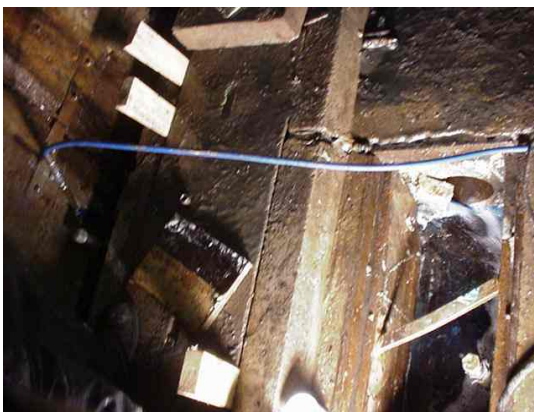
Fig 10.3.11  
De injectieslag is gekoppeld aan de packer in de buitenwand. Lekwater stroomt uit dilatatievoeg met injectievloeistof in de rioolput. Door het slaan van houten wiggen in de voeg wordt de waterstroom verder geremd om zoveel mogelijk de uitspoeling te verhinderen.

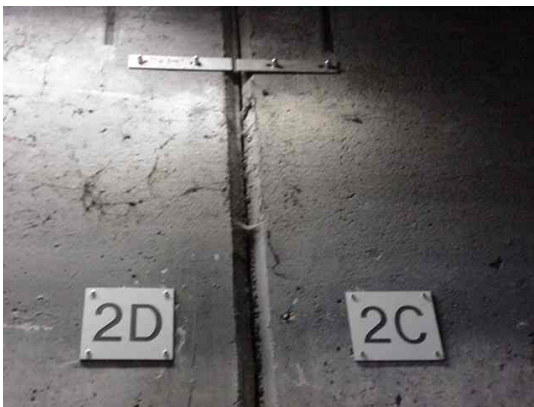
Fig 10.3.12  
Staalstrippen zijn boven en onder over de dilatatievoeg gemonteerd en worden regelmatig ingemeten met een schuifmaat om de voegbreedte nauwkeurig te kunnen volgen.

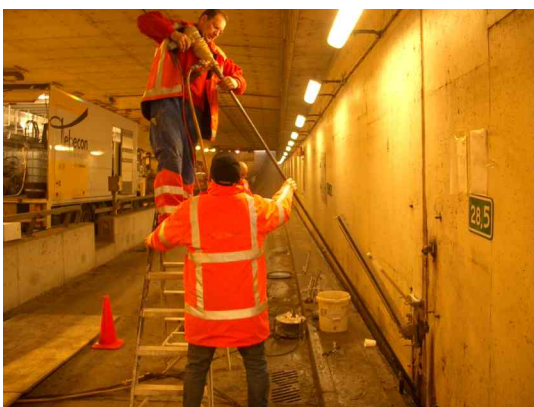
Fig 10.3.13  
Boring en herinjectie met MC GL95TX uitgevoerd in 2007 door de buitenwand. Om te voorkomen dat het lekwater naar het plafond zou stijgen door de overdruk is de lekwaterafvoer niet "geknepen". De mogelijkheid bestond dat door de grote stroomsnelheid uit de gemonteerde buis op de tunnelwand het injectie materiaal te veel zou uitspoelen om te kunnen reageren. De kans van slagen was daardoor 50 %.

Thans is de situatie nog zo dat er lekwater uit de voeg komt en dat deze een zeer geringe hoeveelheid fijn zand/ slib meevoert. Overwogen wordt om in 2008 een hernieuwde injectie te doen om het lek, c.q. zandtransport geheel te doen stoppen, waarbij de waterafvoer wel “geknepen” zal worden om de uitspoeling tegen te gaan.

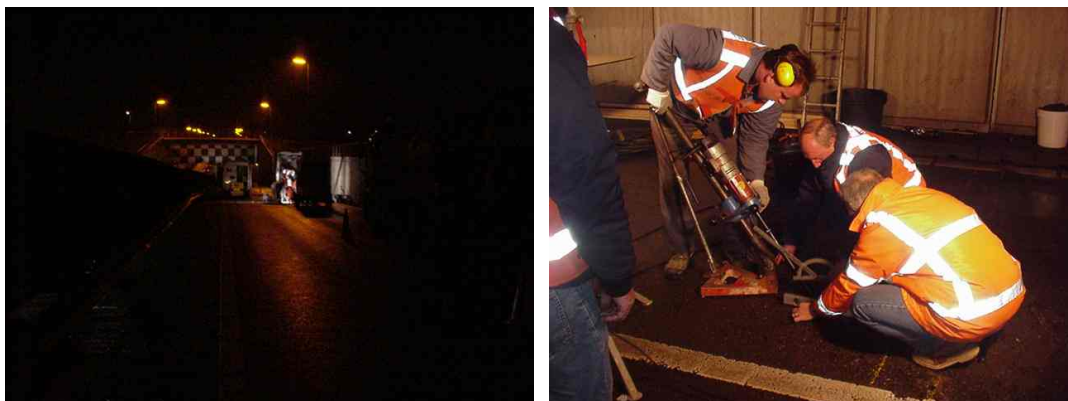
Fig 10.4.1-10.4.2 Ringvaart aquaduct bij nacht, verkeer gestremd. Uitzetten boormaatvoering.

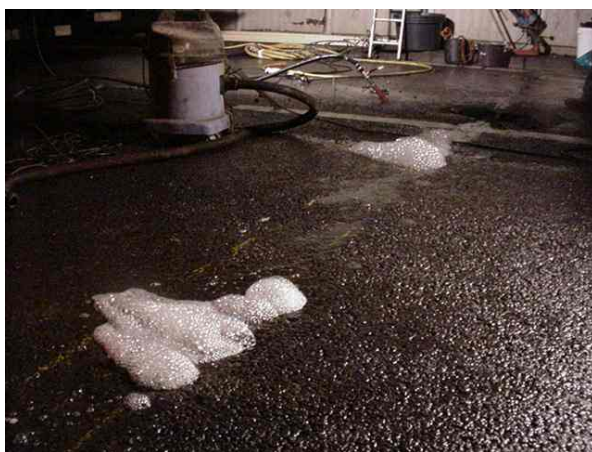
Fig 10.4.3  
Na inblazen van lucht is eerst geïnjecteerd met een eencellige polyurethaan en daarna met een 2 componenten polyurethaan voor een definitieve waterdichting.

De keus van het injectiemateriaal lag bij het injectiebedrijf. Bij het injecteren van deze polyurethaan combinatie bleek dat de gehele ruimte in de dilatatievoeg (enkele mm) tussen betonwerkvloer en de rubber voegstrook in de vloer tot in de wanden werd gevuld. Het water gutste uit de buitenwanden van het aquaduct. Daarop is gestopt met injecteren. Het lek was ook dicht en heeft zich niet meer voorgedaan.

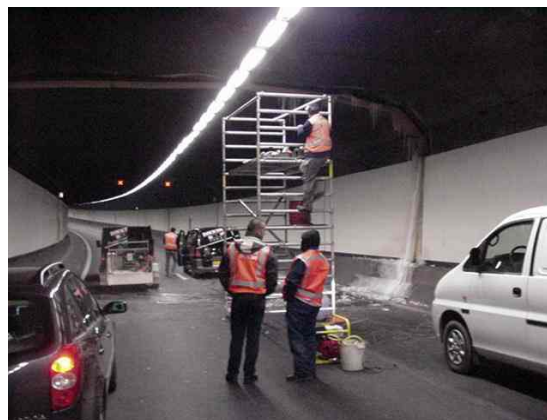
Fig 10.5.4 Opbouw steiger oostbuis

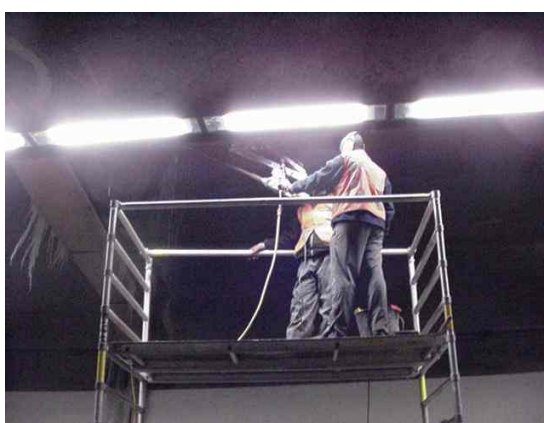
Fig 10.5.5 Aanboren dilatatievoeg boven rubberprofiel

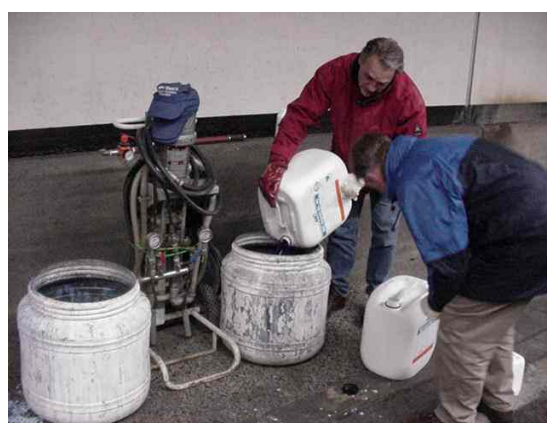
Fig 10.5.6 Menging injectiecomponenten

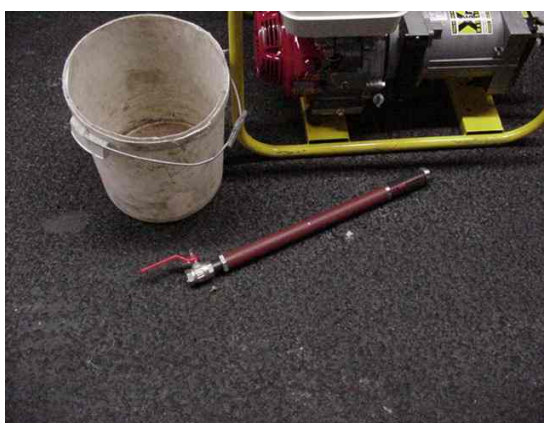
Fig 10.5.7 Afsluitbare packer voor boorgat 40 mm

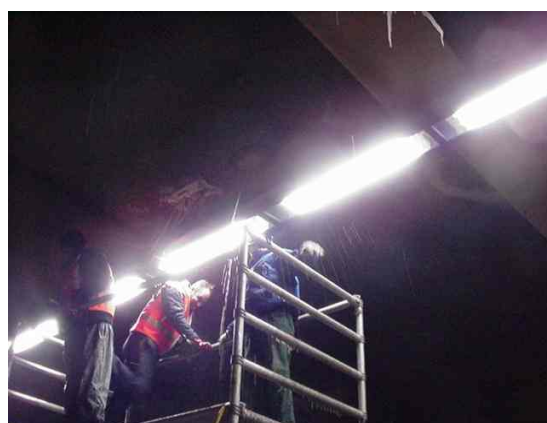
Fig 10.5.8 De injectievloeistof druipt overal uit de voeg op het wegdek

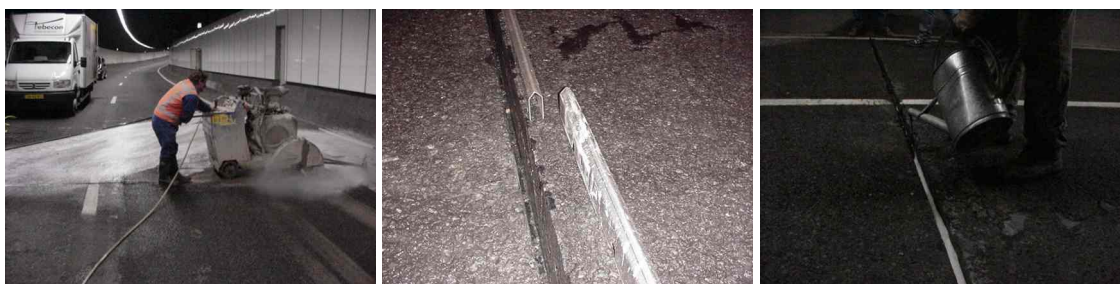
Fig. 10.5.9-10-11 Inzagen schijnvoeg met dubbele diamantzaag, plaatsen rvs afdekprofiel en bezanden en aangieten met een rubber bitumen "Carifalt"

***Vanwege het risico dat lekwater zich verspreidt via andere schijnvoegen, die allen geen metalen rubber voegstrook hebben, is gekozen voor een gootafvoer in de lekke schijnvoeg. Het lekwater wordt direct afgevoerd op het bestaande riool systeem.***

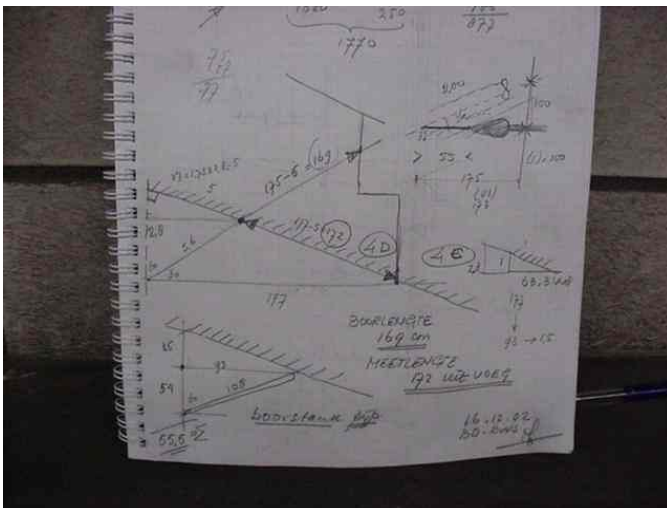
Fig 10.6.2  
Een belangrijk onderdeel is de  
maatvoering van het dak of een  
vloer. Hoe zijn de afmetingen en  
vooral welke richting heeft de  
vertanding. Er wordt gemeten  
van uit de zichtbare voeg in het  
tunneldak, er wordt rekening  
gehouden met de dikte van de  
brandwerende bekleding en de  
boortolerantie bij het rubber  
profiel W 9Ui wordt  
gecontroleerd.

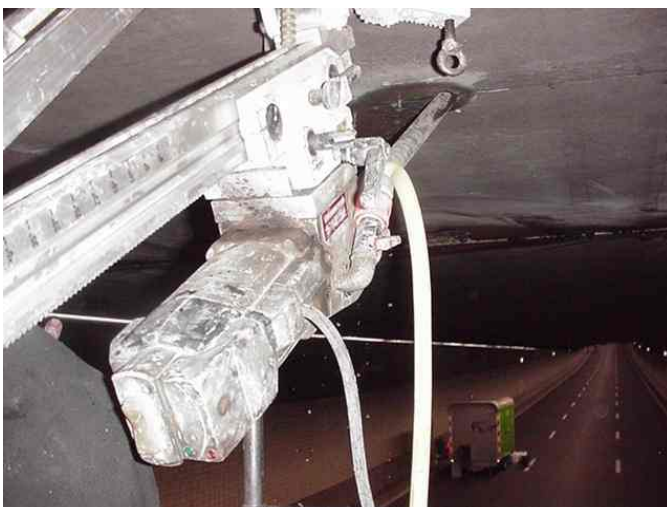
Fig 10.6.3  
Het boorframe wordt opgehangen  
aan het dak, het boorpunt uit de  
voeg aangegeven en de boorhoek  
ingesteld. De maat in de breedte  
richting buis moet in de buurt van  
het lek zitten.  
Tijdens het boren controle of de  
boorhoek niet verloopt.

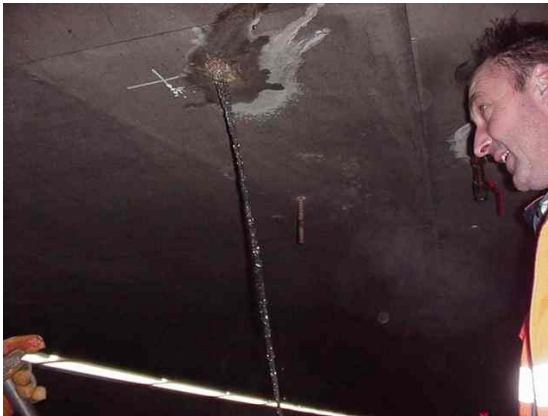
Fig 10.6.4 De dilatatievoeg is aangeboord en stroomt het water uit het gat en uit de voeg boven het rubberprofiel. De beton boorkernen worden gecontroleerd.

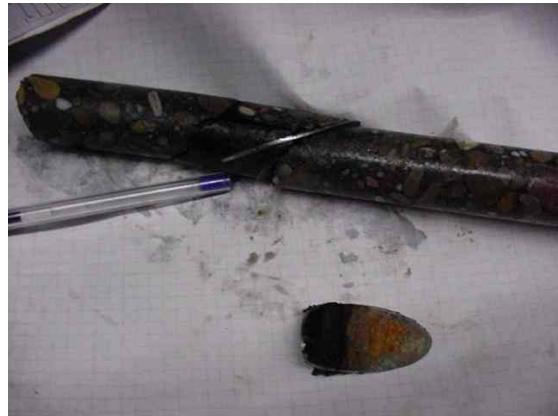
Fig 10.6.5 De staalplaat-rubber knobbel van de W9Ui is doorboord. De laatste boorkern wordt gecontroleerd op het platte vlak van de verticale dilatatievoeg!

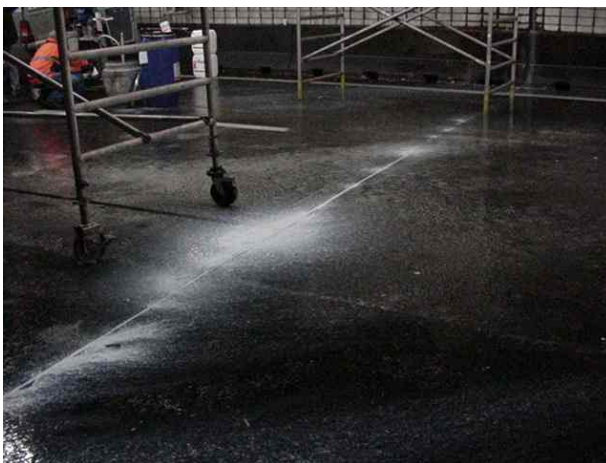
Fig 10.6.6

MC GL-95TX injectie

Tijdens het injecteren stroomt de vloeistof uit alle openingen van de dilatatievoeg en wordt na enkele minuten stroperig en stopt de lekkage. De mors wordt op een zeil opgevangen om het schoonmaken van het wegdek te voorkomen. Na deze injectie is geen lekkage meer geconstateerd.

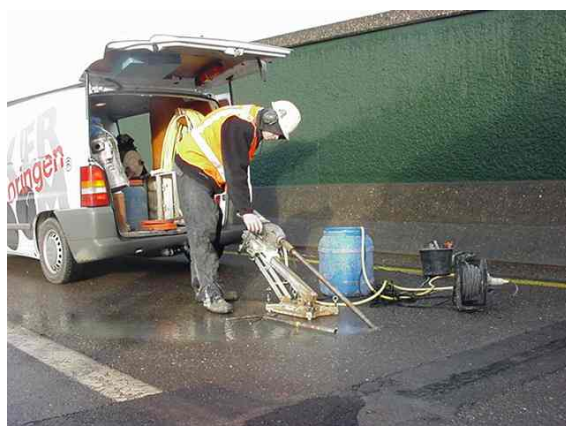
Fig 10.7.1  
Het aanboren van de dilatatievoeg in de vloer onder het rubberprofiel, diameter 32 mm, diep ca. 80 cm.

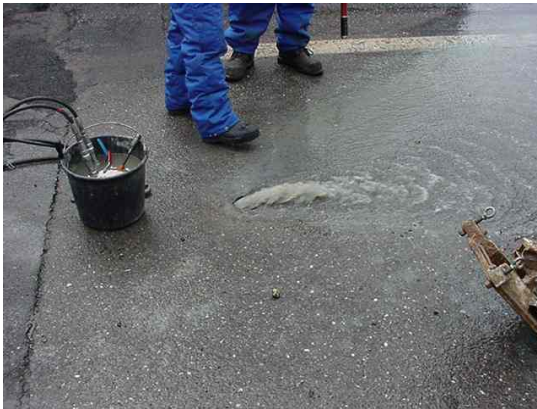
*Fig 10.7.2  
Nadat de boorbuis uit het boorgat is getrokken laten we het vuile water uit de dilatatievoeg wegstromen. Door de water aanvoer wordt de voeg schoongespoeld.*

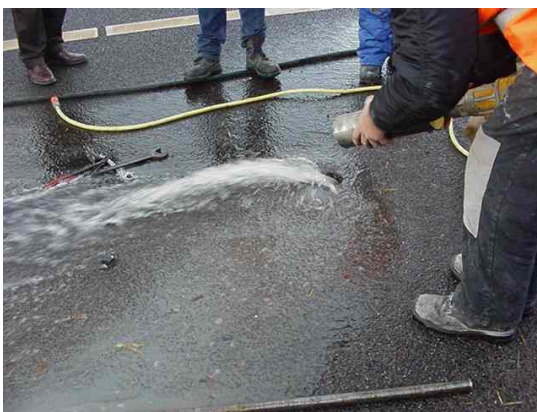
*Fig 10.7.3  
Zodra schoon water uit het boorgat komt, kan de packer worden geplaatst om het boorgat te dichten en kan gestart worden met de kleurstof injectie. Veelal wordt de witte component van de MC injectievloeistof gebruikt.*

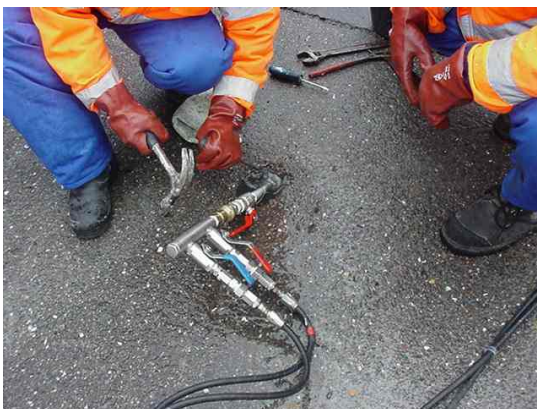
*Fig 10.7.4 Plaatsen injectiepistool op packer.*

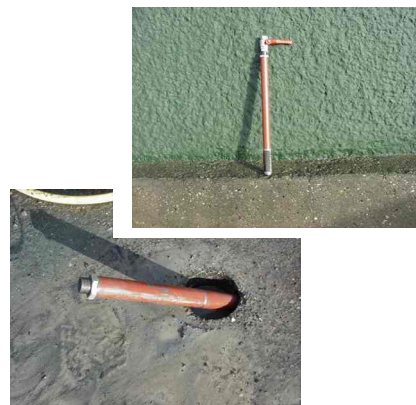
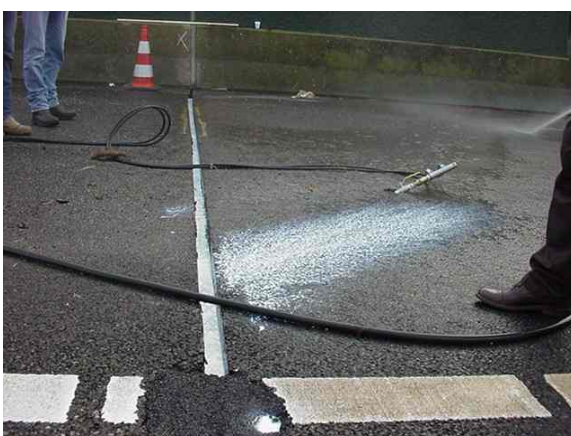
*Fig 10.7.5  
Vlake tunnel  
Injecteren op de zuidbaan waarop ook een gedeelte van de gootsparing in de dilatatievoeg van de vloer is te zien. De injectievloeistof MC is wit van kleur (latex) en stroomt zowel uit de sparing onder de rijbaan als uit het asfalt.*

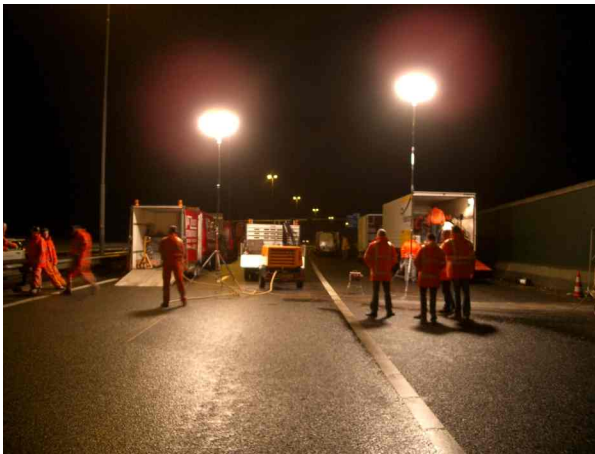
*Fig 10.7.6*

*Een voorwaarde bij 's nachts werken is een goede ruimtelijke verlichting. Nieuw was het plaatsen van twee lichtbollen op statief, een perfecte verlichting gecreëerd, die het werken prettig maakt, maar ook veilig. Er is overal goed zicht.*

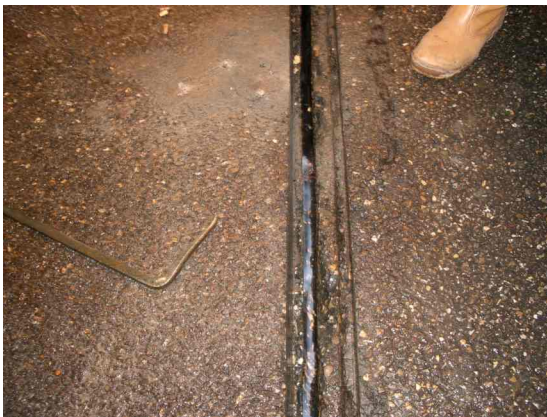
*Fig 10.7.7*

*Bij controle van het rubberprofiel in de dilatatievoeg werden nog meer lekken geconstateerd. Op de foto zien we de witte latex uit een lekplek over het rubber voegprofiel stromen, tot dat deze reageert, de lekweg afsluit en het water stopt. Op een andere lekplek is een puntinjectie met polyurethaan uitgevoerd.*

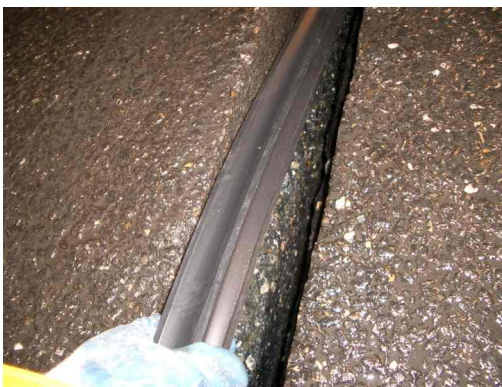
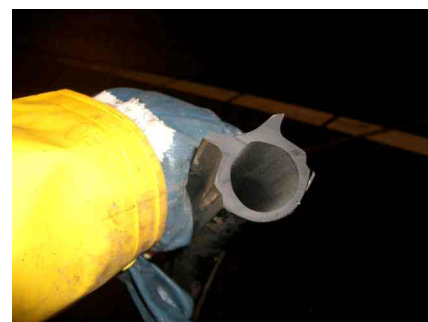
*Fig 10.7.8 Na reinigen open dilatatievoeg en injecteren wordt de voeg afgesloten met een rubber zogeheten Calamiteitenprofiel (Trelleborg-Bakker), waarop een flexibele asfaltvulling wordt aangebracht.*

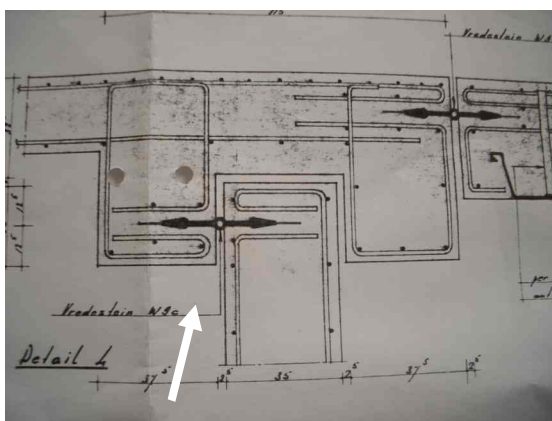
De vierkante toegangskoker is onderheid, de doorgeperste betonsegmenten tunnel onder de spoorlijn niet. In het vierkante betonnen kopschot is de betonbuis ingebetonnd. Zakt de betonbuis, dan zakt het kopschot mee. Inmiddels bedraagt de zakking aan beide zijden 5 cm. In de dilatatievoeg is een rubbermetaal W9CU ingebetonnd. Het rubber heeft nu een vervorming in x,y en z richting van tenminste 5 cm in vloer, wanden en dak!

*Fig 10.9.2  
Wapeningstekening met rubbermetaal voegstrook van kopschot tunnel.  
Een zakking van het kopschot (nu 5 cm) betekent een verticale vervorming in de wanden. De vierkante koker is onderheid. Het voegprofiel (witte pijl) is van de toegangskoker en het andere voegprofiel van een aansluitende vleugelwand / talud spoorlijn.*

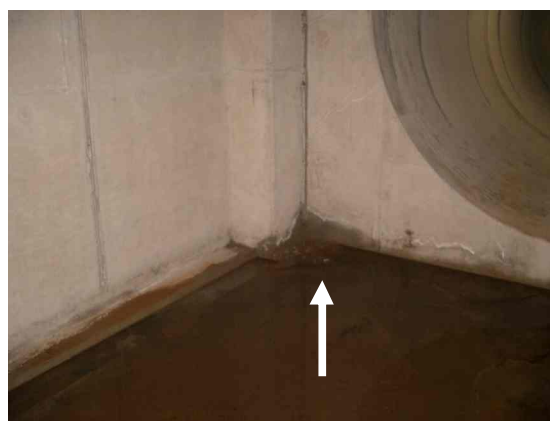
*Fig 10.9.3*

Als gevolg van de wisselende (hoge) grondwaterstand is t.g.v. de zakking en een lekkage in de zuidelijke dilatatievoeg de toegangskoker onder water komen te staan. Een ca. 10 cm hoge aftekening op de wanden is zichtbaar. Pragmatische oplossingen zijn een muurtje metselen met een pompput of een in een U vorm een Omega rubberprofiel in de hoeken van de vloer en wand aan te brengen.

*Fig 10.9.3: Hoek (witte pijl) met lekwater aftekening en oer (ijzeroxide) waterstand op de betonwand.*

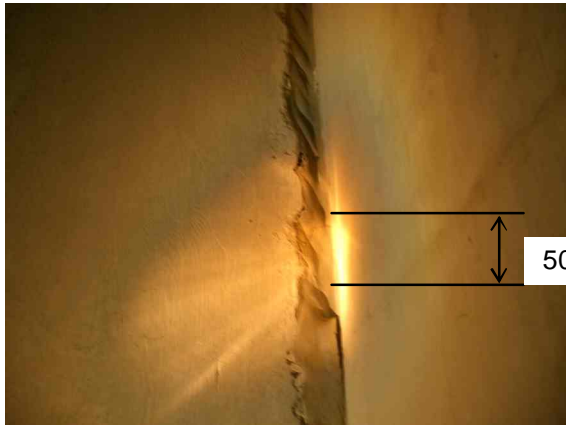
Fig 10.9.4

De zakking van het kopschot geeft ook een vervorming van de verticale voegkit.

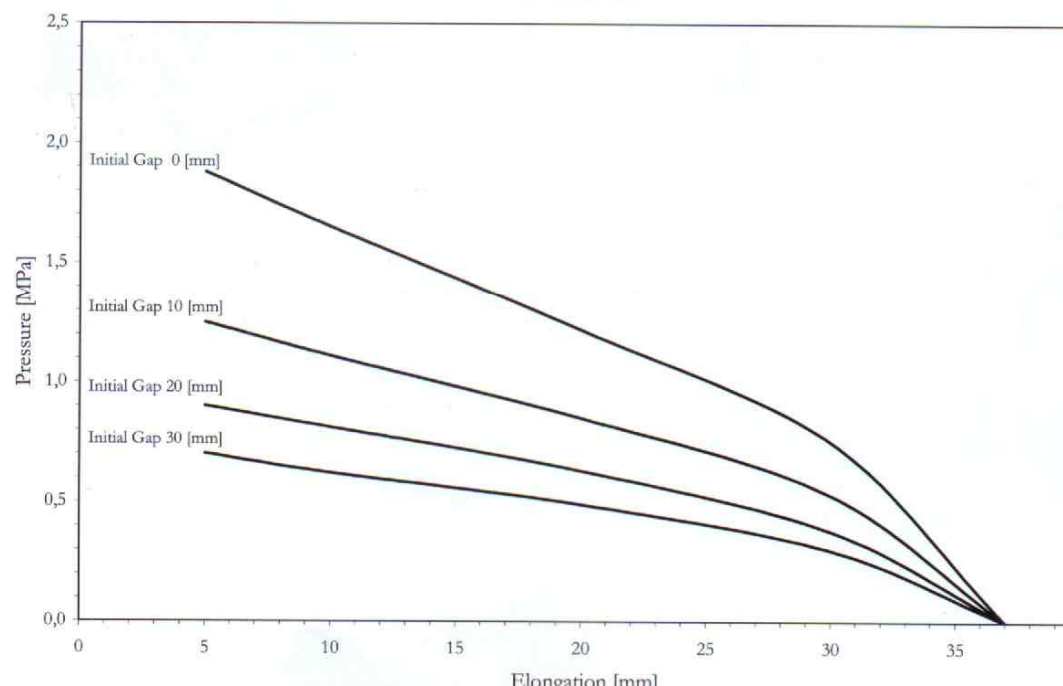
Als de zakking toeneemt tot 10 cm, dan wordt  $\Delta l = 104 - 25 = 79$  mm en is  $\Delta l > 74$  mm, waardoor de veiligheid op inscheuring is gereduceerd tot 1 (ULS grafiek, zie 12.7.2, blz 72)

Fig 10.9.5 SLS ontwerp grafiek W9C profiel. De maximale ontwerp verlenging is 37mm

Als we de SLS ontwerpgrafiek (gebruikstoestand) vertalen naar een ULS (bezwijktoestand) blijkt dat bij een verlenging van > 2 x 37 mm de kans op inscheuren rubberprofiel aanwezig is.

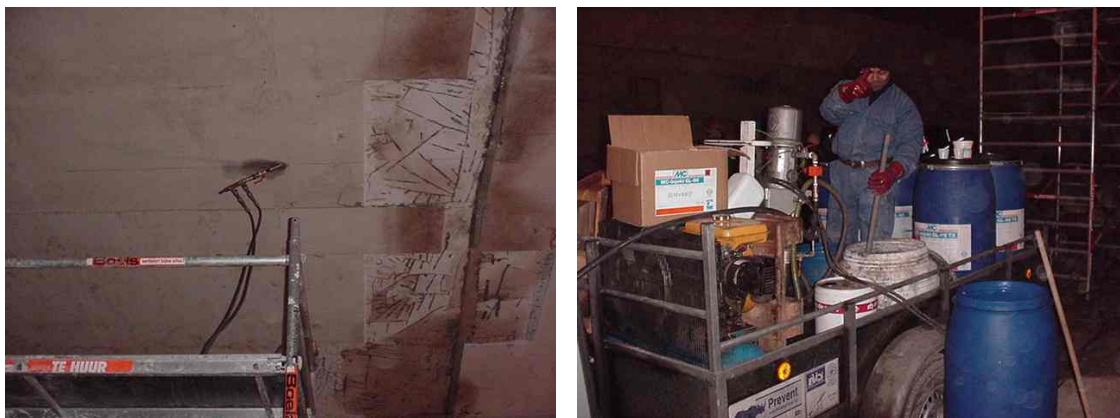
Tijdens de afbouw van de zinktunnel in 2003 ontstond een lekkage in een dilatatievoeg in het dak van de noordelijke tunnelbuis. Deze is conform de nieuwe uitvoeringstechniek aangeboord en geïnjecteerd en gedicht.

*Fig 10.10.1 Het gat is geboord door de hittewerende beplating Promatec en het injectiepistool van de twee componentenpomp is op de packer in het boorgat aangesloten. In het dak naast de dilatatievoeg zijn een aantal lekplekken nog zichtbaar. De hoek naar de voeg is onder 30 graden boven het rubberprofiel geboord, rekening houdend met de richting van de veranding in het dak. Na het gereed maken van het mengen van de injectievloeistof met de zoutcomponent kan worden geïnjecteerd. Het lekwater voert de injectievloeistof mee naar alle lekplekken.*

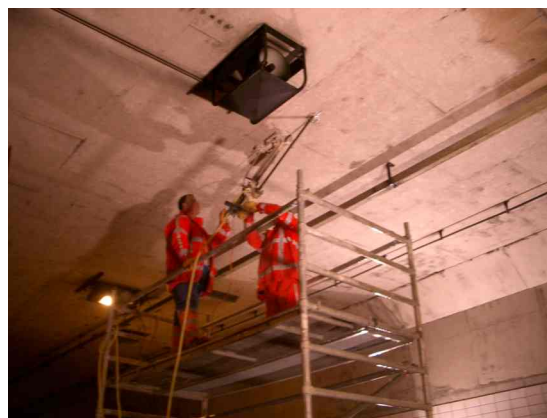
*Fig 10.10.3 Aanboren dilatatievoeg in dak*

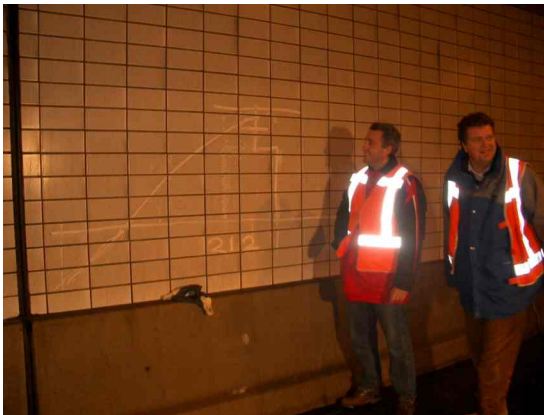
Fig 10.10.4 Controle maatvoering op de tegelwand

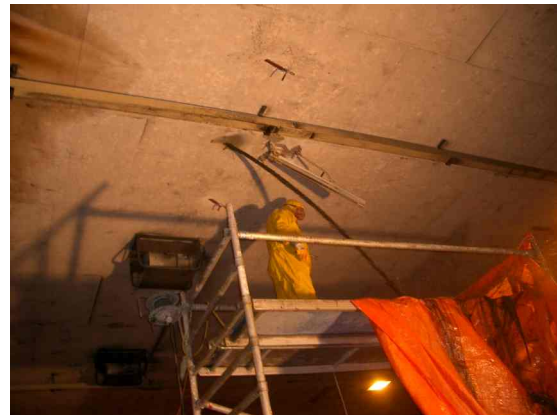
Fig 10.10.5 Zand met water spuit uit het boorgat, uit de dilatatievoeg !

Na het aanboren van het gat en het verwijderen van de boorstang verwachtten we wel een waterstraal, maar geen zand. En dat was wel het geval. In een zand waterval kan geen packer worden geplaatst, dus nadat het water "schoon" was en de packer was geplaatst kon de injectiefase met gekleurd water starten. Ondanks het "moeizame" verkregen contact met het lekwater kleurde dit (te) langzaam rood.

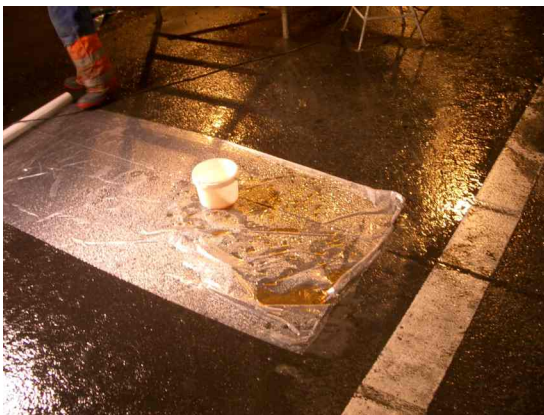
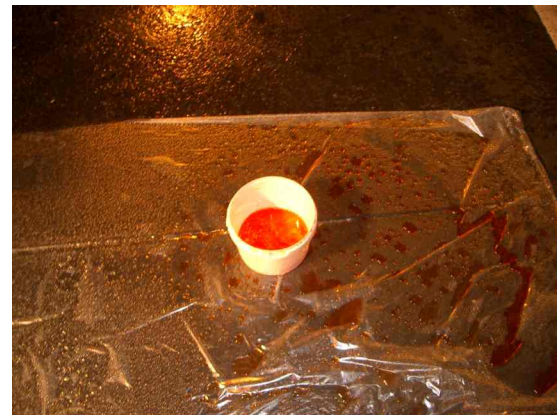
Fig 10.10.6 Injecteren water met kleurstof. Eerst een licht rose verkleuring. Fig 10.10.7 Daarna een donkerder rode kleur. Er is verbinding met de lekweg door de dilatatievoeg. Bepalen uitstroomtijd gekleurd water voor de bepaling van de zoutdosering injectievloeistof MC.

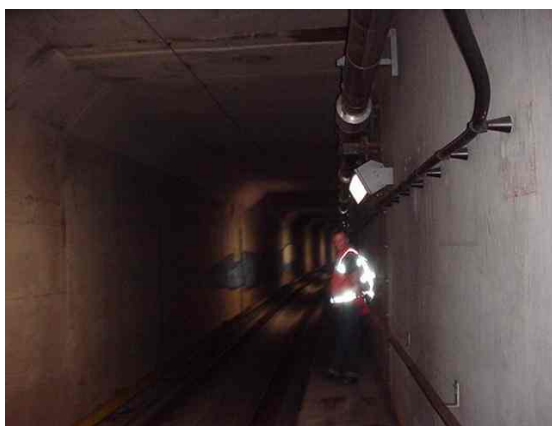
Fig 10.11.1 Inspectie 2004 metrobus G

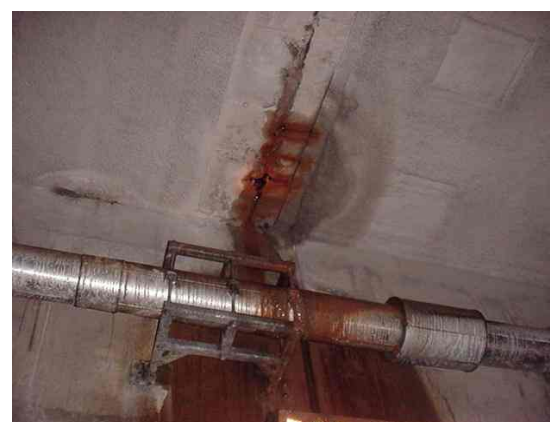
Fig 10.11.4 Inspectie lek 4-3-2005 metrobus G

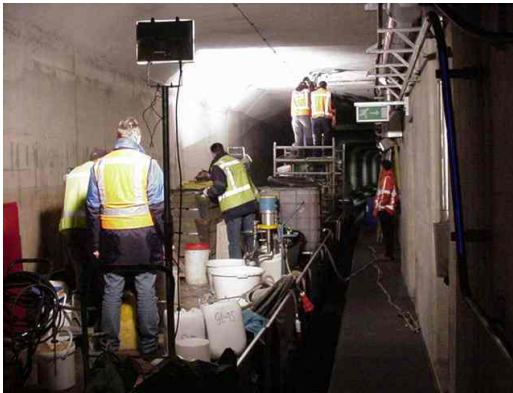
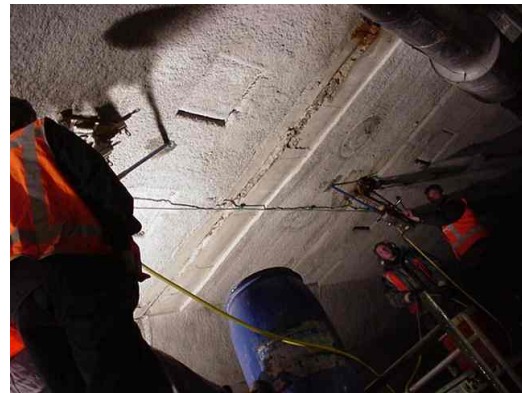
Fig 10.11.5 Alle materiaal & materieel op de spoorwagen. Fig 10.11.6 Gelijktijdig aanboren twee gaten

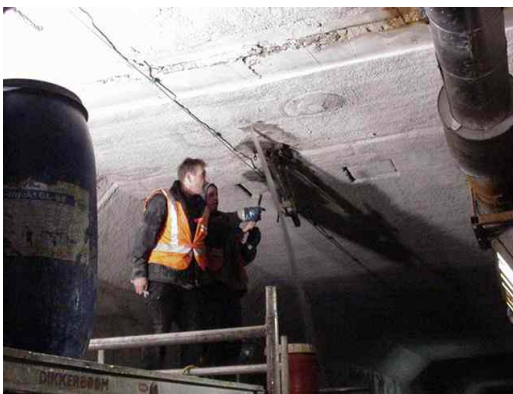
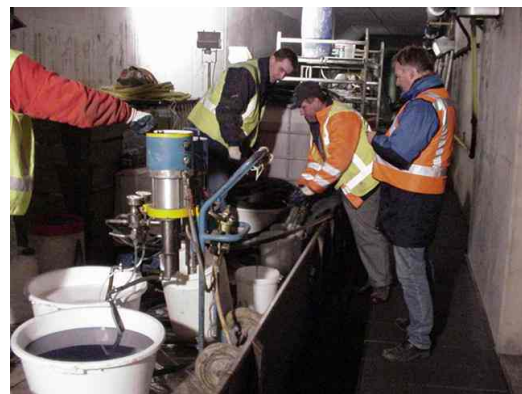
Fig 10.11.7 Na verwijderen boor stroomt veel water uit de voeg, waar ca. 15 m waterdruk op staat.

Fig 10.11.8 Voorbereiden injectievloeistof MC

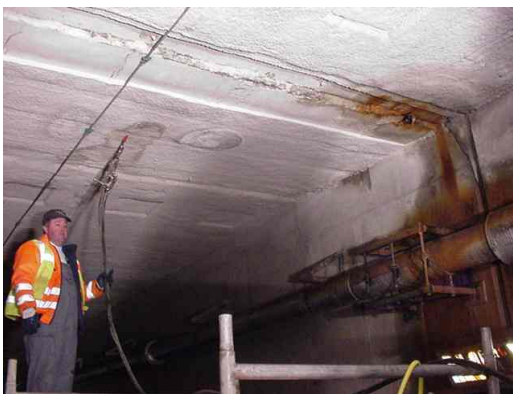
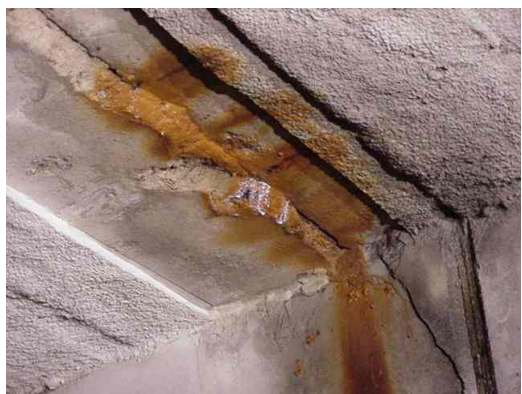
Fig 10.11.9 Na contact retourwater injecteren met MC GL95TX

Fig 10.11.10 De witte latex is zichtbaar en de lekplek droogt op

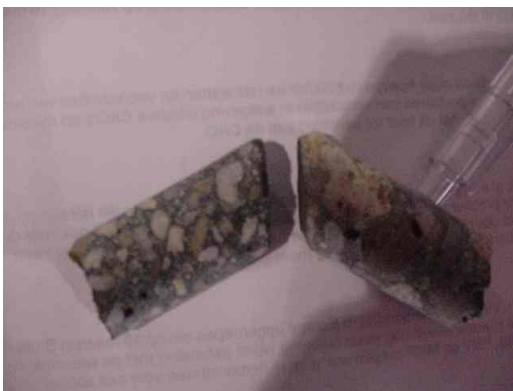
Fig 10.11.11 Beide betonkernen uit de voeg. Na van twee zijden doorboren dilataatievoeg is er controle op de laatste betonkern als bewijs dat de voeg is doorboord.

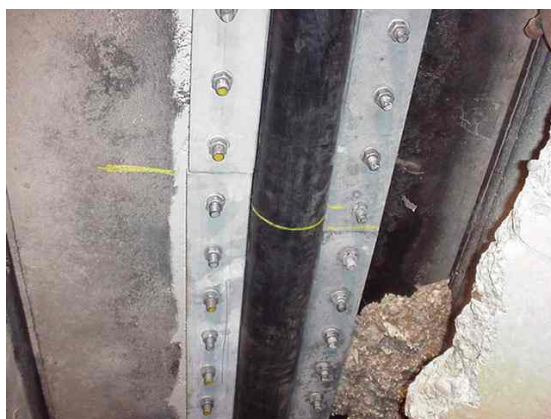
Fig 10.11.12 Omegaprofiel na montage

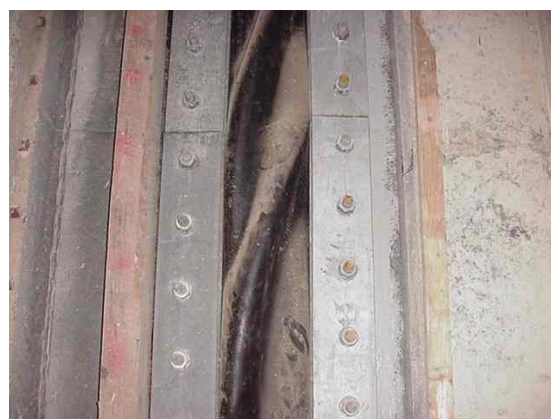
Fig 10.11.13 na zetting tunnelelement / landhoofd Zd  
19-3-2000

***De rubberkwaliteit van een rubbermetaal voegprofiel W9Ui is gelijk aan die van een Omega rubberprofiel. Het Omega profiel heeft weliswaar kunststof weefsel inlagen, maar de vervorming is wel groot. Het rubberprofiel is ingebetonneerd. Visuele controle is enkel nog mogelijk met behulp van de endoscoop via een te boren gat. Metingen moeten info geven over de toename van het zettingsgedrag in de tijd en de gaafheid van het rubberprofiel.***

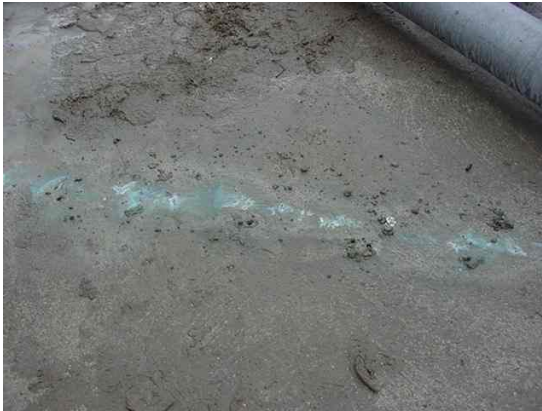
*Fig 10.11.16  
De injectievloeistof Polymert  
150 uit een scheur geperst in  
het dak van het  
bedieningsgebouw. De wittige  
verkleuring duidt op een reactie  
van water met de epoxy  
component.*

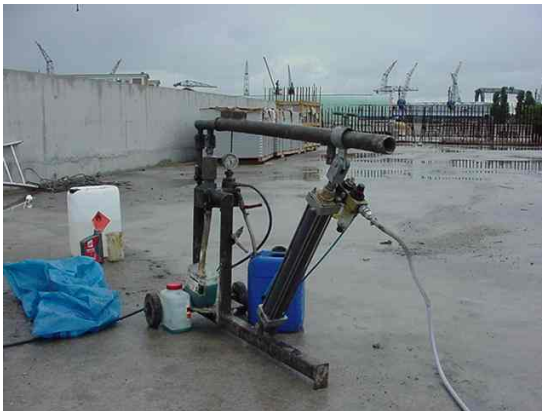
*Fig 10.11.17 Injecteren dak met Polymert 150 mpa.*

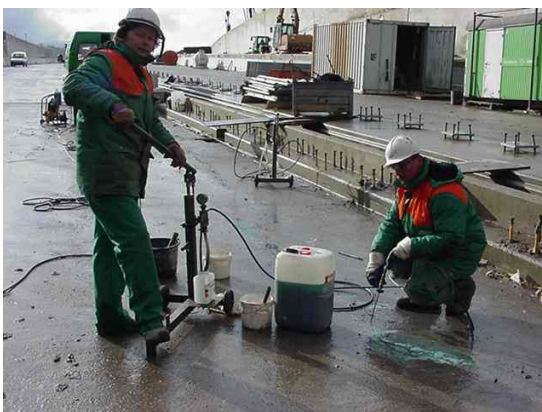
*Fig 10.11.19  
BAM injecteurs injecteren scheuren in de  
vloeren toerit met Polymert 150 mpa  
Het uitstromen van de injectievloeistof is  
duidelijk zichtbaar aan de groene kleur, de  
witachtige kleur duidt op reactie van water  
met het epoxy deel van de injectievloeistof.  
Deze injecteurs hebben ook de vloerinjecties  
op de onderdoorgang A5 Schiphol  
uitgevoerd.*

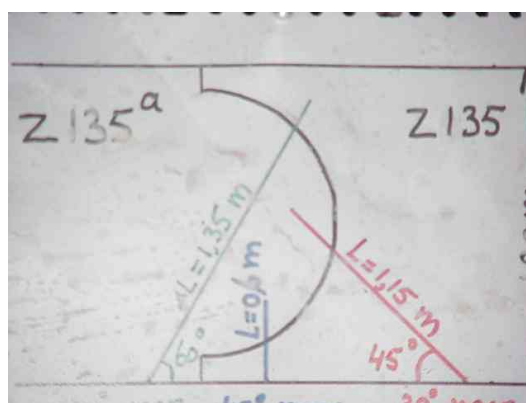
Fig 10.12.1 Alle paneelvoegen en de diepwand beton lekten. Fig 10.12.2 Het boorschema paneelvoegen
