Rijkswaterstaat

# LEKKAGE in TUNNELS

## Dilatatievoegen en beton

**Rijkswaterstaat Bouwdienst 1 september 2008**

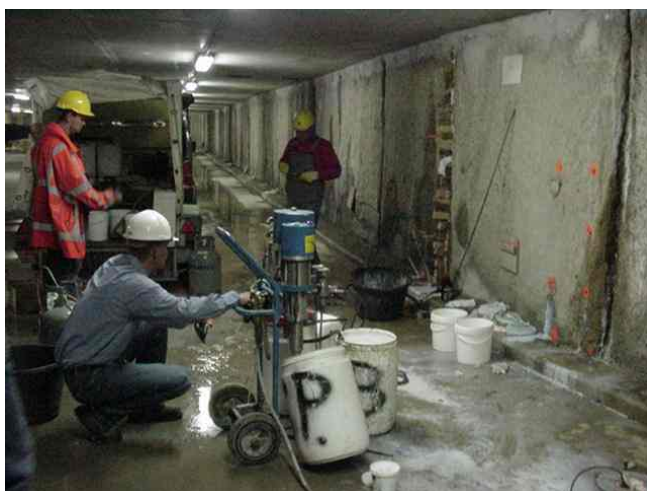
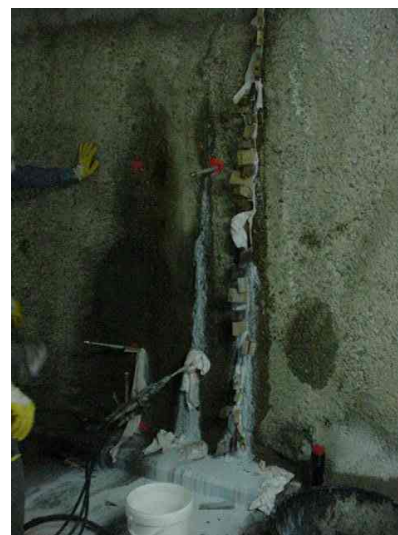
Fig 10.12.3 -4 Injecteren met MC GL 95 TX. Om de stroming van het water en het verlies van injectiemateriaal te beperken werden in de voeg lorren en houten wiggen geslagen.

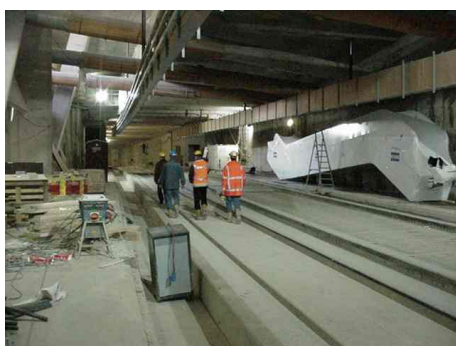
Fig 10.12.5  
Het souterrain waar de trams binnenkomen. Boven het souterrain is de parkeergarage (fig. 10.12.3). De wanden zijn de ruwe diepwanden, waarvan de eis was gesteld dat donkere plekken als gevolg van lekwater niet toelaatbaar waren als er nog "voelbare" wateruittreiding plaats had.

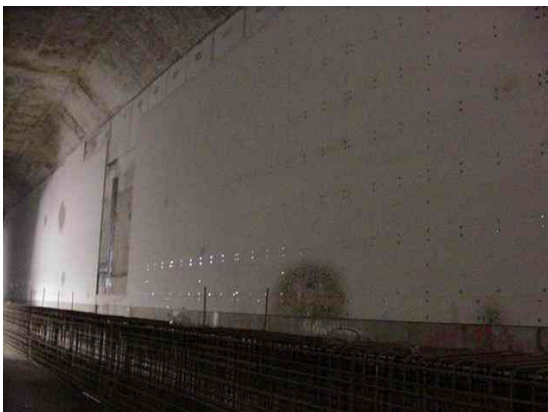
Fig 10.13.3 Waterdoorslag door hittewerende platen

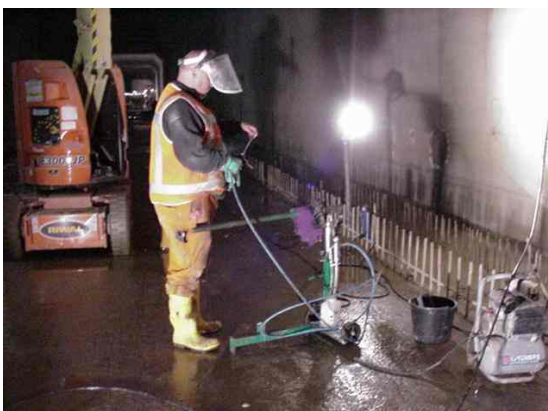
Fig 10.13.5 Handmatig injecteren met Polyment 10 en of 27 mpas

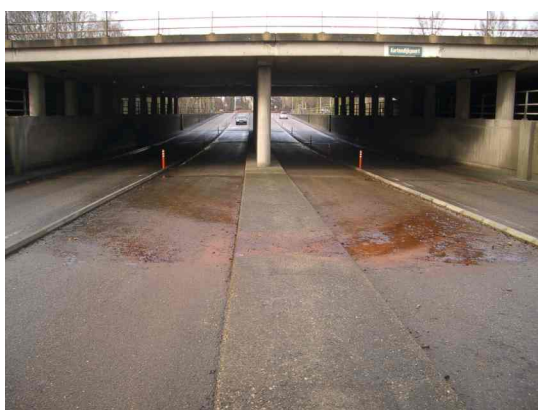
Fig 10.14.1

De toerit onder de A 58 met afgesloten rijstroken met lekkage vanuit de middenberm en betonvloeren door het asfalt heen. Het grondwater bevat oer (ijzeroxide) en verkleurt het wegoppervlak.

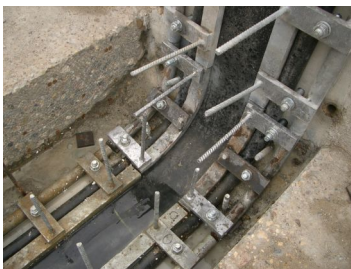
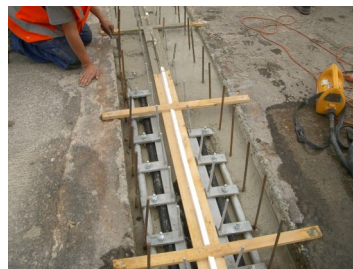
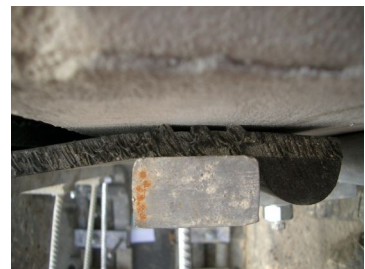
Fig 10.14.9-10-11 Bochtstukken met extra ankers, aanstorten sparing met staalvezelbeton

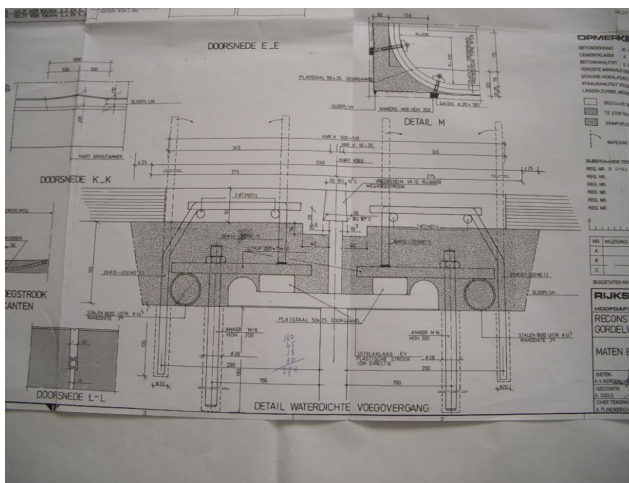
Fig 10.14.12 Ontwerp van de in 1983 aangebrachte twee nieuwe voegprofielen in de tunnelvloer. De vloer is verankerd d.m.v. groutankers. Het rubberprofiel is een W5b-20 mm dik rubber door klemlijsten verankerd in de verdiepte betonvloer.

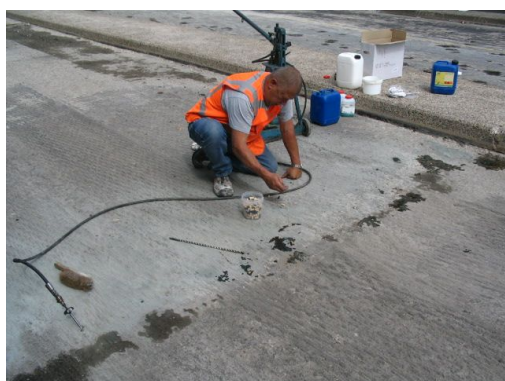
In de niet onderheide vloeren kwamen na het verwijderen van het asfalt meer scheuren te voorschijn. Na injecteren watervoerende scheuren met de Polyment 150 mpas worden weer andere scheuren zichtbaar.

Fig 10.14.14 Injecteren natte scheuren

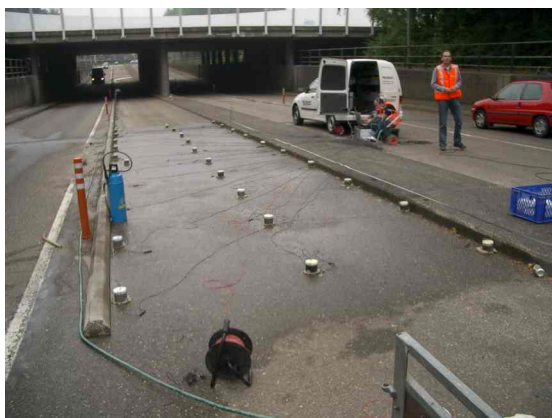
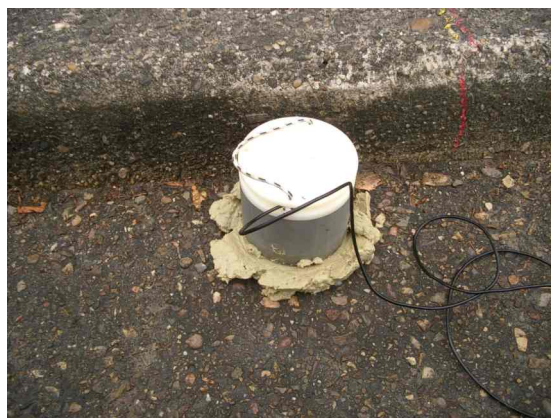
Om de scheuren vooraf via het asfalt te kunnen detecteren is de **TEXPLOR methode** beproefd, die weliswaar indicatie geeft maar niet bruikbaar was om puntinjectie te kunnen uitvoeren. Deze methode is gebaseerd op potentiaalverschilmeting tussen grondwater en de locatie.

Fig 10.14.16 Sensoren op het asfalt met apparatuur Fig 10.14.17 Detail sensor op bentoniet op nat asfalt

**De scheuren in de vloer zijn op de standaard methoden geïnjecteerd. Te voren is op het nat gemaakte asfalt een TEXPLOR meting uitgevoerd op basis van potentiaalverschillen als test om na te gaan of deze methode punt injectie mogelijk maakt. Na het wegschrapen van het asfalt kwamen er meer watervoerende scheuren te voorschijn.**

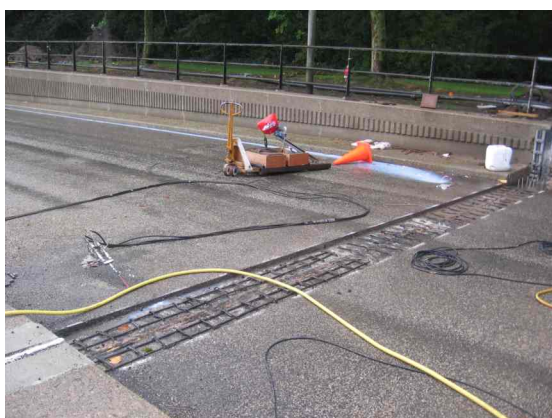
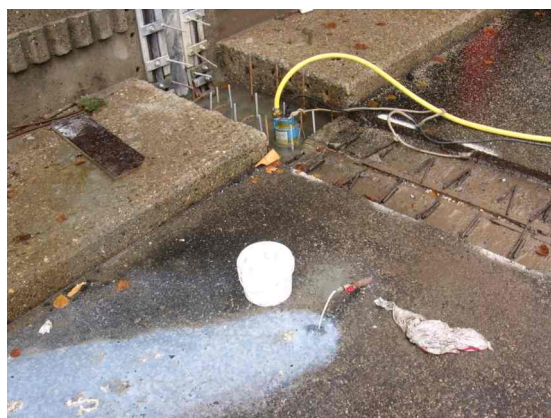
Na het maken van de nieuwe dilatatievoeg was een zeer geringe lekkage ontstaan, die pas zichtbaar werd na het aanstorten van de betonsparing en bij het testen op waterdruk bij de nog niet gebetonnerde bochtstukken. Om het lek te stoppen is de methode van de nieuwe boor- en injectietechniek toegepast, waarna de lekkage is gestopt en de bochtstukken werden gebetonneerd.

Fig 10.14.18 Twee gaten geboord en injectie gestart. Fig 10.14.19 Controle dichtheid op nog openstaand bochtstuk.

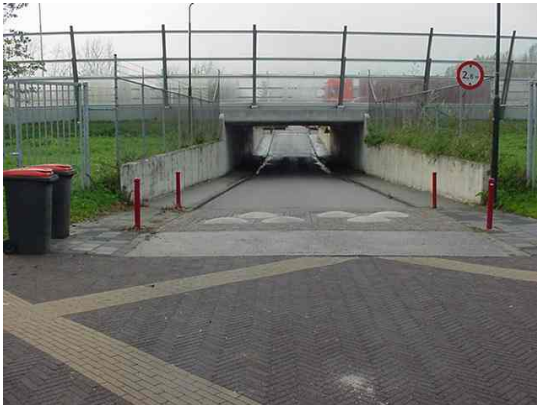
Fig 10.15.1 Tunneltje Sluisweg Hardinxveld A15

Het bijzondere aan deze lekkage van een kleine onderdoorgang in de A15 bij Hardinxveld was, dat de midden- en buitenvoeg een zeer geringe lekkage vertoonden (2007)

Door per voeg in de weg en op het trottoir twee gaten te boren en de dilatatievoeg langdurig te spoelen en daarna te injecteren met de latex injectievloeistof werd het lek gedicht.

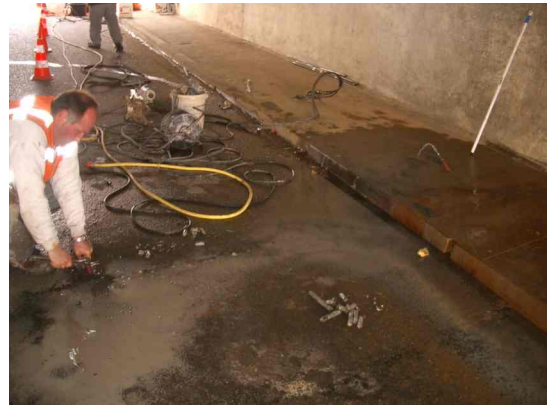
Fig 10.15.2 Twee gaten geboord in trottoir en wegdek

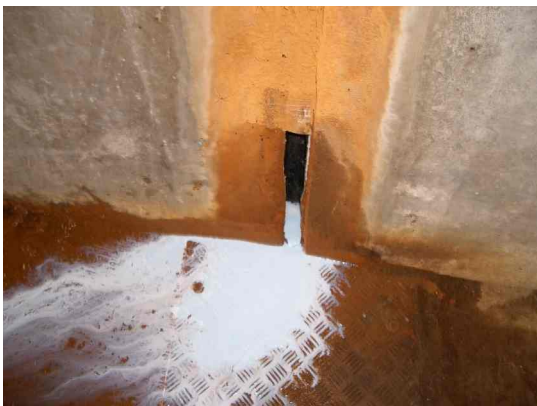
Fig 10.15.3 Latex stroomt via lekweg uit de middenvoeg

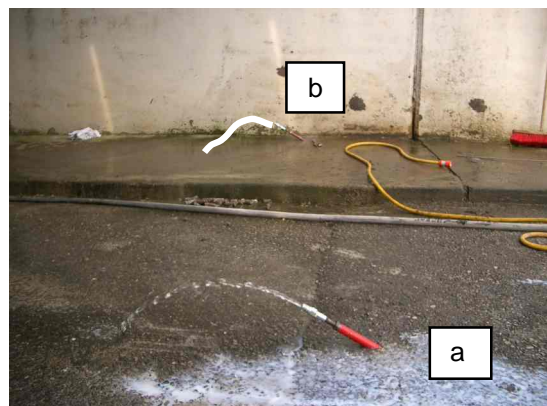
Fig 10.15.4 Noordvoeg aangeboord met twee gaten (a & b)

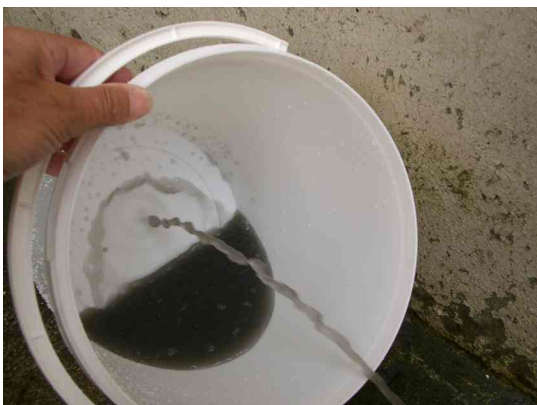
Fig 10.15.5 Zand stroomt mee uit dilatatievoeg

**Het lekdebiet bij deze twee voegen was zeer gering, bovendien bleek de dilatatievoeg vervuild te zijn met zand. Door twee gaten te boren (midden wegdek en op het trottoir) en langdurig te spoelen totdat het water schoon was en daarna te injecteren zijn de lekken gedicht.**

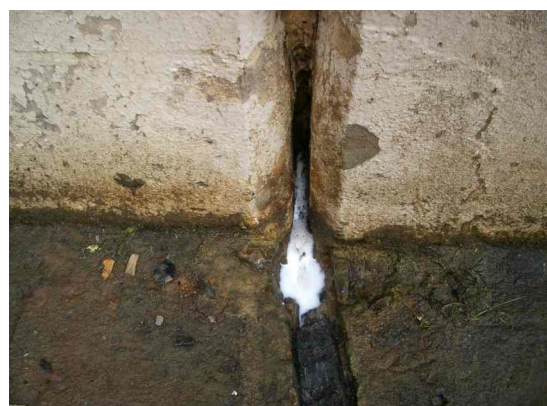
Fig 10.15.6 Langzaam stroomt latex uit de voeg en dicht deze.

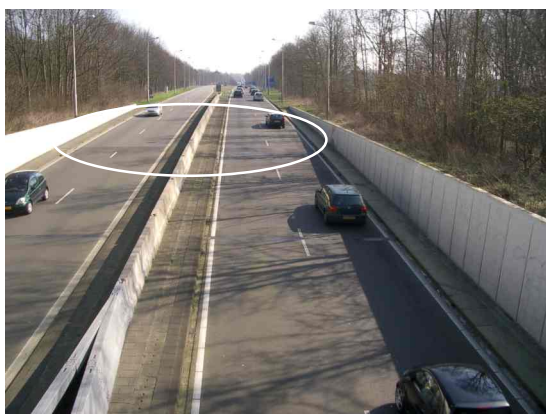
Fig 10.16.1 Toerit oostzijde, rechts looppad met goot    Fig 10.16.2 Natte plek op voeg 2 zuidbaan

De weg is droog, maar bij voeg 2 is een vochtplek zichtbaar zowel op de noord- als op de zuidbaan. De zuidbaan toont vochtiger dan de noordbaan.

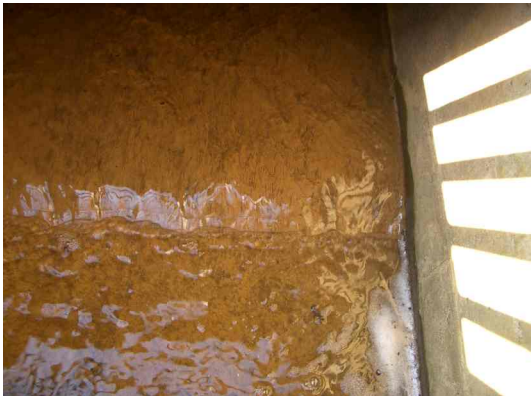
In de afvoergoot met onder het looppad noordzijde was via een rooster een grote waterstroom zichtbaar met uitvloeking van ijzeroxide (oer) in het water. In de afvoergoot zuidzijde was geen water zichtbaar. Dit was reden voor een nader onderzoek. Uit de voegmetingen valt op te maken dat de eindmoten van de toeritten, die niet onderheid zijn, zeer breedbreed open staan. Door vervuiling van de voeg, door zand en ander sediment materiaal worden de moten door temperatuurverschillen opgedrukt. Het resultaat is dat voeg 3-2 lekt, maar voeg 11-10 ? Waar komt het water dat onder het noordelijke voetpad stroomt vandaan ? Nadere inspectie was noodzakelijk. Open maken van het voetpad, maar de tegels zijn niet handmatig te lichten. Het bleek dat uit voeg 11-10 het water uit de dilatatievoeg stroomde, maar direct wordt afgevoerd via de goot onder het voetpad. Het water kan niet op de weg komen en gevaar voor bevriezen bestaat niet door de grote waterstroming. Wel moeten de pompen in de midden waterpompkelder vaker aanslaan dan waarop bij onderhoud was gerekend. Doordat de middenbermen zijn betegeld, is controle op de voegbreedte daar niet mogelijk.

Fig 10.16.3 Lekwater in goot onder trottoir

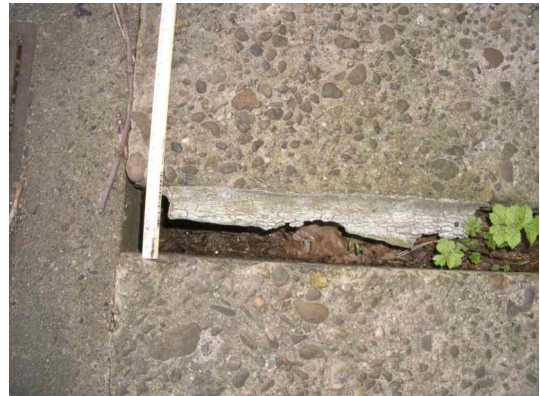
Noordbaan		Zuidbaan
voeg 11-10	45 mm	40 mm
voeg 3-2	45 mm	60 mm

Fig 10.16.4 wandvoeg 3-2 breed 60 mm

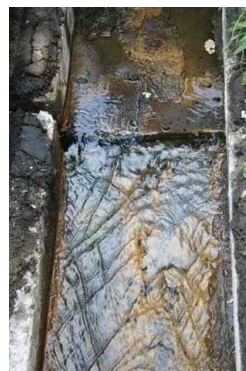
Fig 10.16.6  
Inspectie voeg 11- 10,  
tegels zijn verwijderd en  
het water stroomt uit de  
dilatievoeg.  
Oorzaak ?  
Gescheurd rubber?

Fig 10.16.6 Hoeveel m<sup>3</sup> / uur ?

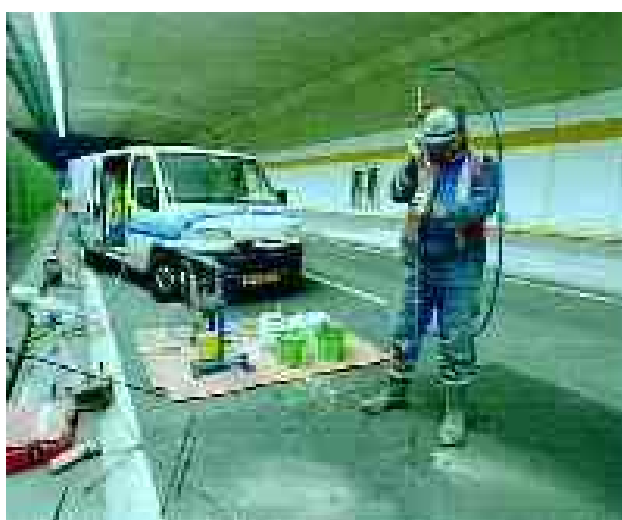
Fig 11.4 Na het aanboren van de metaalstrip van het rubber voegprofiel werd met perslucht het ca. 180 cm diepe boorgat, diameter ca. 16 mm schoon geblazen van boorgruis. Daarna werd gestart met injecteren met een polyurethaan.

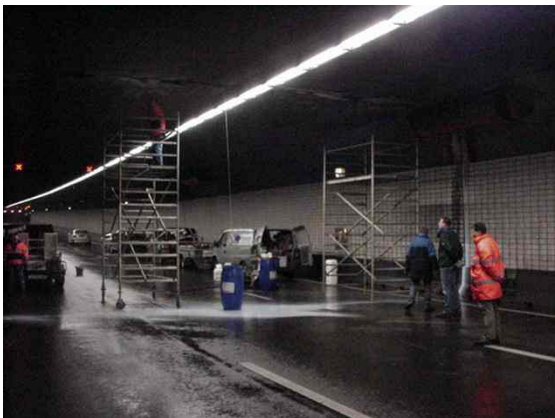
Fig 11.9 Injectie dakvoeg Noordtunnel

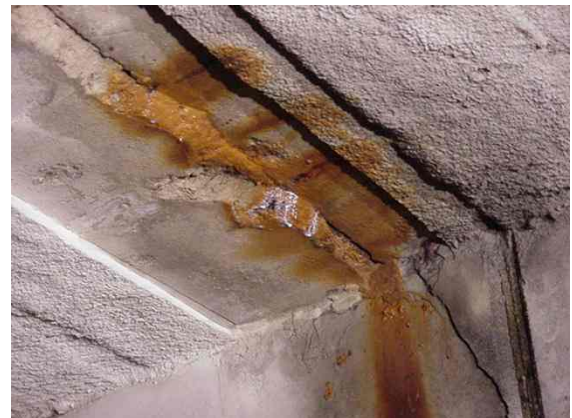
Fig 11.10 Injectie voeg metrobuï Beneluxtunnel

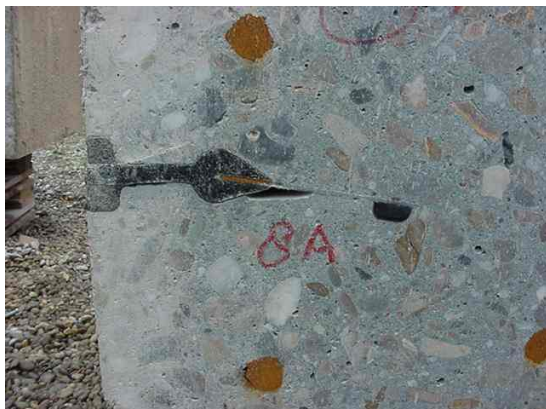
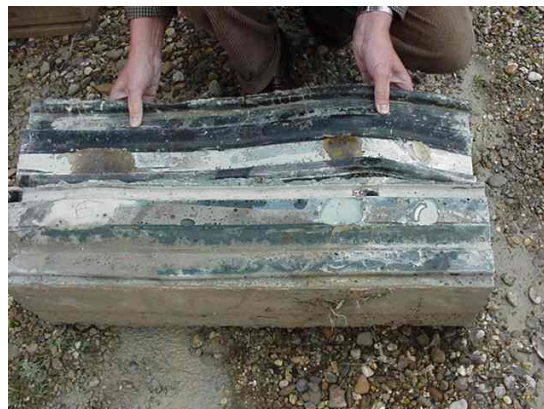
Fig 12.7 Proefstort met een W9Uj, lucht onder rubber Fig 12.8 Opengemaakte balk controle luchtbellens en injectiehars

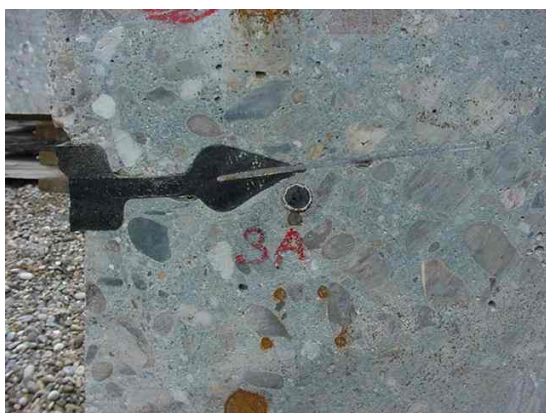
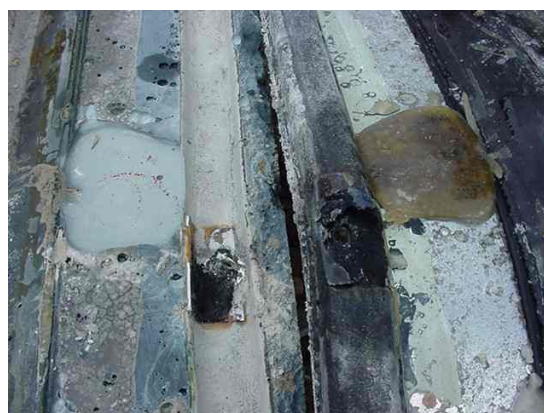
Fig 12.9 Proefstort met een W9U met losse injectieslang

Fig 12.10 Opengemaakte balk met luchtbellens en injectiehars

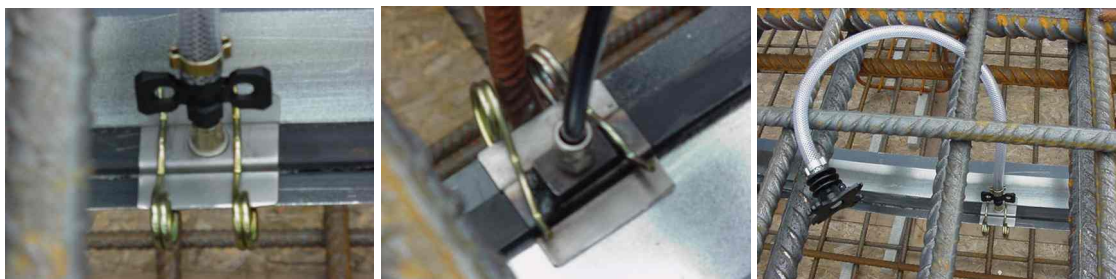
*Fig 12.11 Proefstort met een stalen klikvoetje waarop een hd injectieslang was gemonteerd (Calandtunnel) Het klikvoetje is kwetsbaar tijdens het betonstorten of raakt los en de knelverbindingen lekken bij de hoge injectiedrukken door vervormingen.*

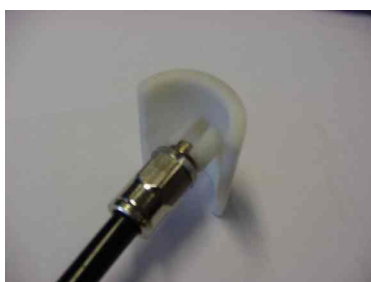
*Fig 12.12 Voorontwerp van een kunststofvoetje met daarop een rond HD injectieslang. Dit bleek niet robuust genoeg voor montage op het rubber sponsprofiel.*

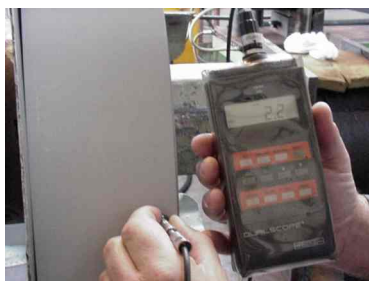
*Fig. 12.13 In overleg met RWS zijn de kwaliteitseisen van de staalplaat vastgelegd. Omdat rubber voegstroken tijdens de bouwfase lang open op het werk liggen opgeslagen voordat het wordt ingebetonneerd, dient de conservering van de dunne staalplaat dik 0,8 mm, hierop te zijn afgestemd. Daarom is de staalplaat sendzimir verzinkt met een laagdikte van 20 mu.*

*Dikte controle verzinklaag op de staalplaat , sendzimir > 20 mu*

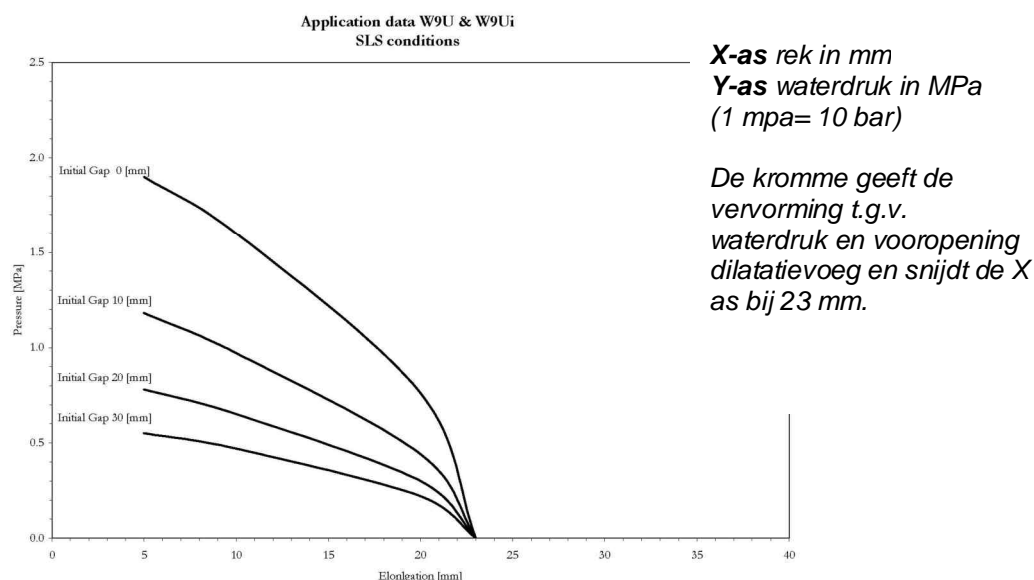
Fig 12.14 SLS grafiek voor W9Ui profiel

In de praktijk staan dilatatievoeg profielen in de vloer van afzinktunnels onder een maximale waterdruk van ca. 25 m, dat is 2,5 bar MPa. Bij een verlenging tot 23 mm vallen we binnen de ontwerpgrafiek.

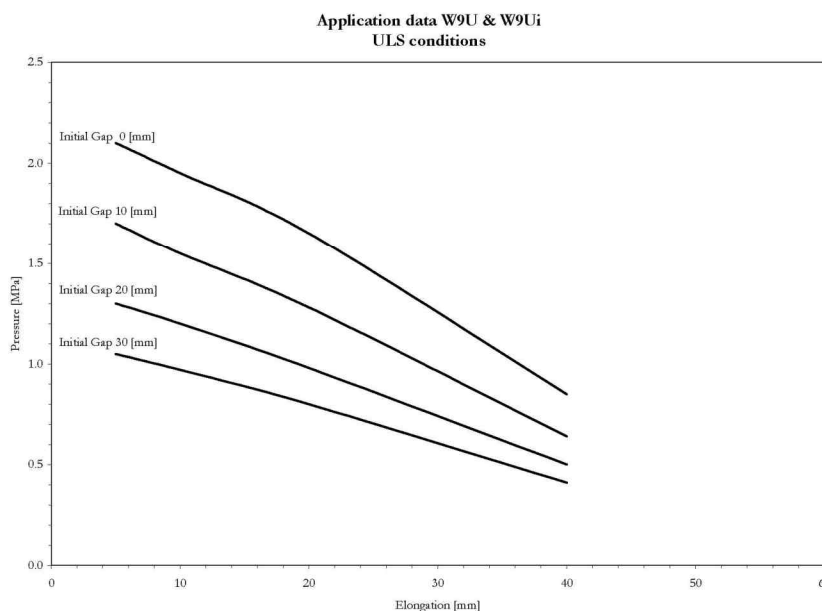
Fig 12.15 ULS grafiek gebruiksfase

De waarden op X- en Y as in de ULS grafiek zijn gelijk aan die van de SLS grafiek. De kromme vervormt door de waterdruk en de verlenging en houdt op bij waarde op de X as van 40 mm.

Een beschadiging van het rubber, een inkerving ontstaan tijdens de bouw, kan reeds aanleiding geven tot inscheuren. En als de kromme in de ULS grafiek de X as snijdt bij een verlenging van 40 mm van het rubber is de grens van veiligheid ( $\gamma=1$ ) bereikt.

Op het moment dat in de praktijk verlengingen (x,y of z richting) van rubber dilatatie voegen ten opzichte van de nulsituatie worden gemeten van gelijk of groter dan 40 mm is de **scheursterkte kritisch** geworden. Hoe kritisch weten we niet. Wat is de reserve, weten we niet.

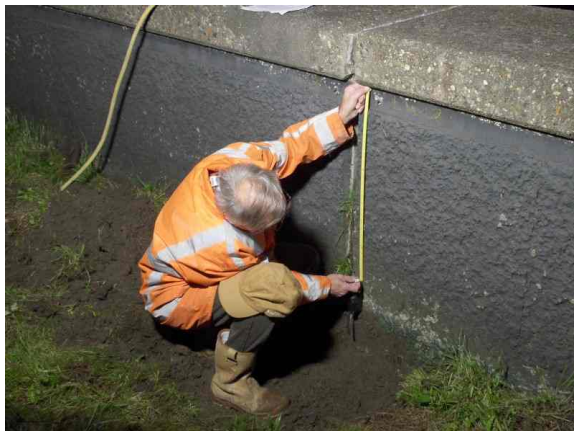
**Fig 12.9.5**

*Uit de maaktekening werd bepaald op welke hoogte onder de dekzerk de betonkern kon worden geboord. Ter plekke moesten de graszoden worden verwijderd voor de diamant zaag.*

*De dilatatievoeg en het boorgat is met wapening en een cementmortel hersteld.*

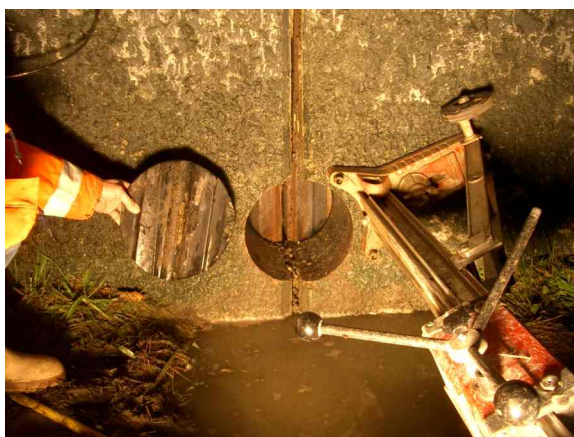
**Fig 12.9.6**

*De betonkern is geboord en verwijderd. Het rubberprofiel is er uitgehaald. Het water is van het boren van de betonkern.*

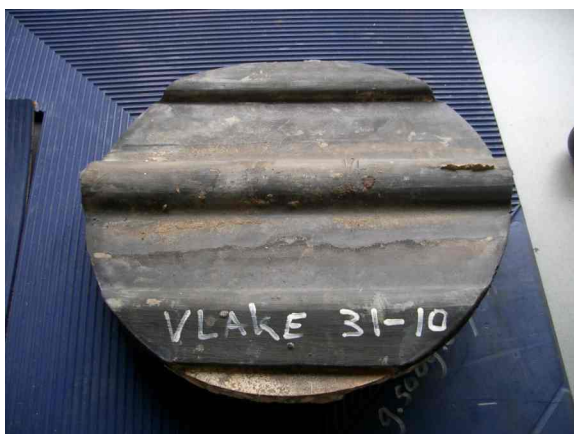
**Fig 12.9.7**

*Het rubberprofiel W9A is 400 mm breed. De boring is 300 mm breed*

*De boordiameter is bepaald op de staalstrippen om het rubber monster door te kunnen boren. Het rubber heeft Trelleborg-Bakker door een extern lab laten onderzoeken.*

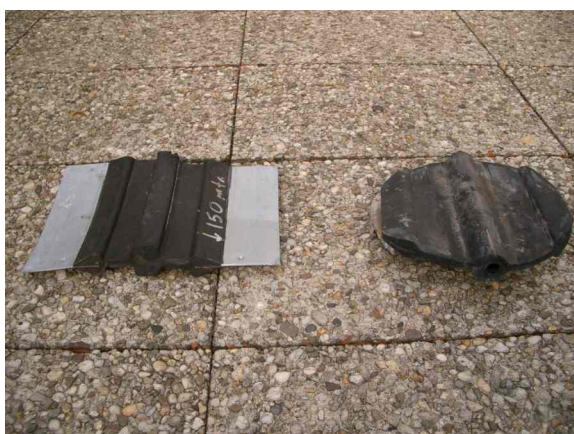
**Fig 12.9.8**

*Links het huidige rubberprofiel, de W9U(i), met een horizontaal vlak middendeel, waarop een schuimrubber strip is verlijmd.*

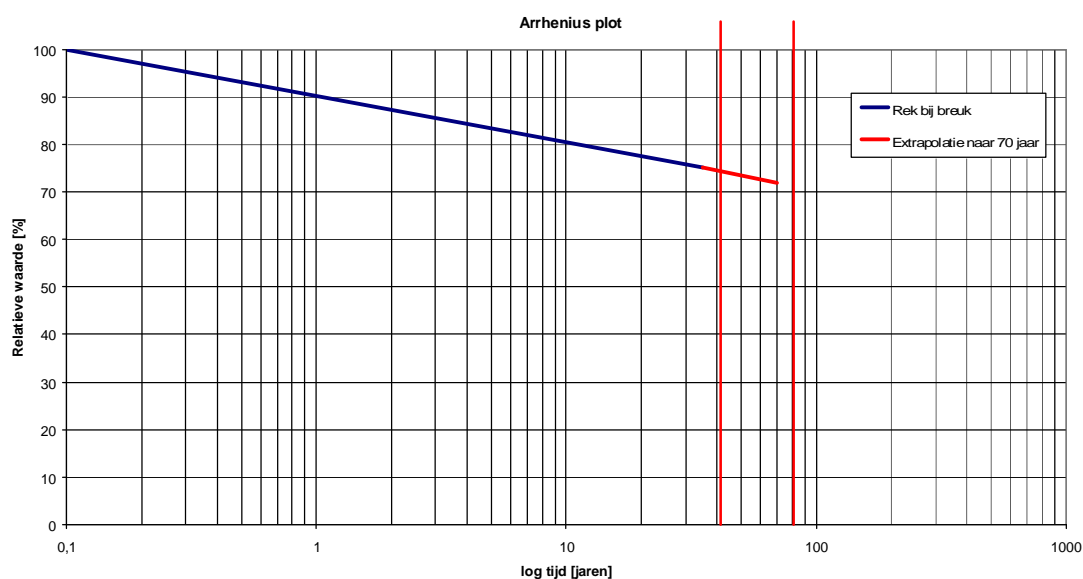
Fig 12.12.2 Arrhenius plot . lijn na 70 jaar

- Ad 4 Rek bij breuk 313 %. Als we aannemen dat de oorspronkelijke rek bij breuk (in 1972) van de Vlaketunnel 400% was, dan is er een relatieve afname van -21,75% in 35 jaar tijd. Als we tevens aannemen dat de verouderingsprocessen in de komende 35 jaar nog steeds van fysische aard zijn, dan kunnen we na een periode van nogmaals 35 jaar (het jaar 2042) een relatieve afname van ca. 3% verwachten, zie figuur 10.12.2.  
Na 70 tot 100 jaar zal de afname van de eigenschappen sneller verlopen.

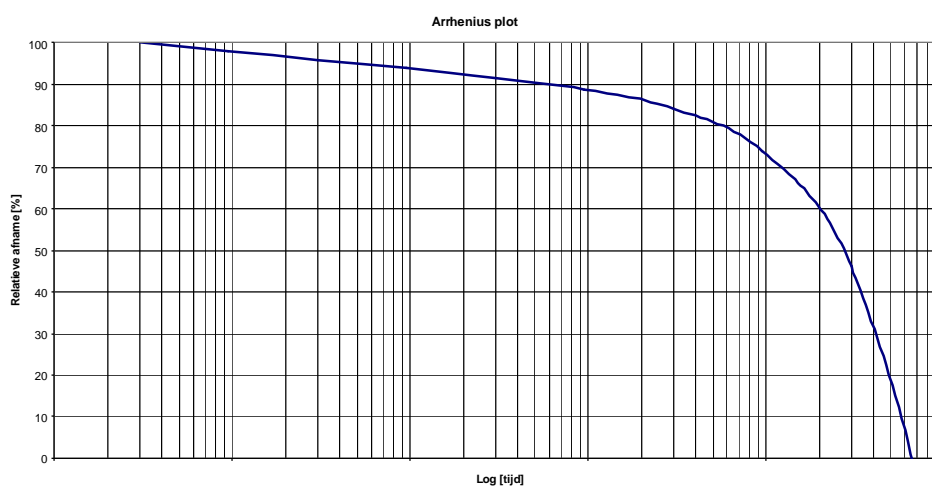
Fig 10.12.3 Arrhenius plot, afname eigenschappen in de tijd

Het verouderingsproces en de daarbij behorende teruggang in eigenschappen zal zich voortzetten in de tijd. Volgens de Arrhenius plot is de relatieve afname van de eigenschappen ongeveer lineair met de logaritme van de tijd zolang de verouderingsprocessen voornamelijk een fysische aard hebben en de temperatuur constant blijft. Na langere tijd krijgen chemische processen de overhand en is de afname van de eigenschappen sneller, zie figuur 10.12.3.

In het algemeen wordt de levensduur als beëindigd beschouwd, als er nog 50% over is van het oorspronkelijke niveau. Omdat we de oorspronkelijke eigenschappen van de Vlaketunnel niet kennen, is een verwachting op basis van de huidige (minder nauwkeurige) resultaten gebaseerd op aannames.

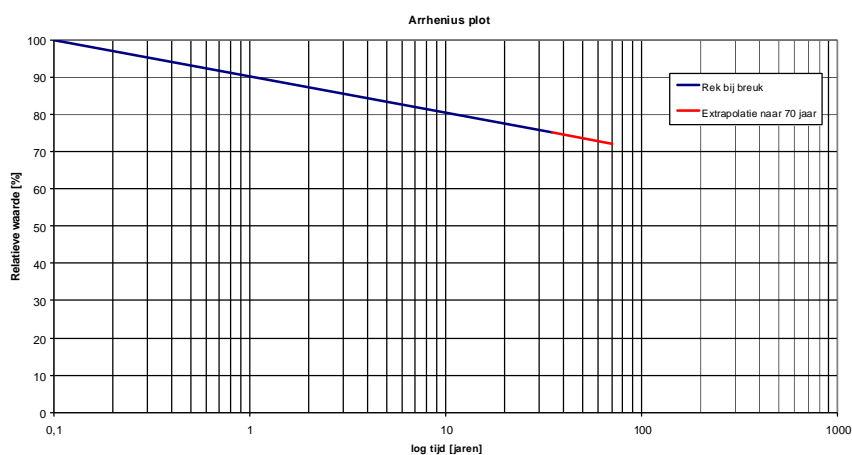
Fig 12.12.4 Arrhenius plot met verwachting eigenschappen tot 100 jaar

Op basis van de rek bij breuk zijn er de komende 35 jaar waarschijnlijk geen problemen te verwachten. Bovendien voldoet het overgrote deel van de rubber eigenschappen na 35 jaar nog steeds aan de NEN 7030.

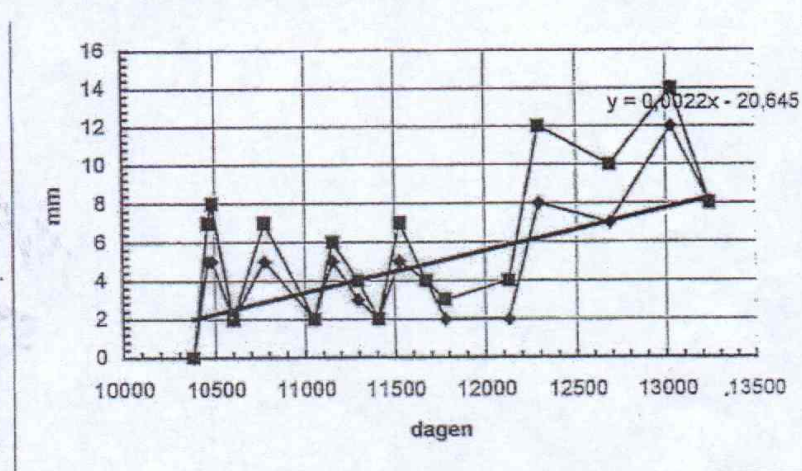
Figuur 1 Metingen meetpunt 200 gecorrigeerd voor zomer/winter effecten

Uit de gegevens van Mebumar voor meetpunt 200 "worst case" blijkt dat over een periode van 1990 - 1993 een zomer/winter variatie aanwezig is van ca. 5 mm. Wordt over de totale meetperiode van 1990 - 1998 de voegbreedteverandering berekend, dan wordt de voeg per jaar ca. 1 mm groter. Over een periode van 1962 - 1998 zou dit, als dit lineair zou verlopen, ca. 38 mm zijn. Voor meetpunt 200 werd bij de inspectie 60 mm gemeten. Hetgeen veel meer is dan de geschatte waarde. Indien echter alle meetpunten van de eerste voeg worden genomen (137, 100, 237 en 200 zie tabel 1) is de voegbreedte gemiddeld 35 mm, hetgeen goed overeenkomt met de geschatte waarde. Dit duidt er op dat de betoncomponenten enigszins scheef uit elkaar verplaatsen.

Een voegbreedte van 38 mm betekent een rek voor de rubber van 43 mm hetgeen beduidend meer is dan de opgegeven maximaal toelaatbare verlenging van 25 mm voor een W9A profiel. Dat dit inderdaad ook teveel is blijkt uit de op drie plaatsen waargenomen scheuren bij deze voeg.

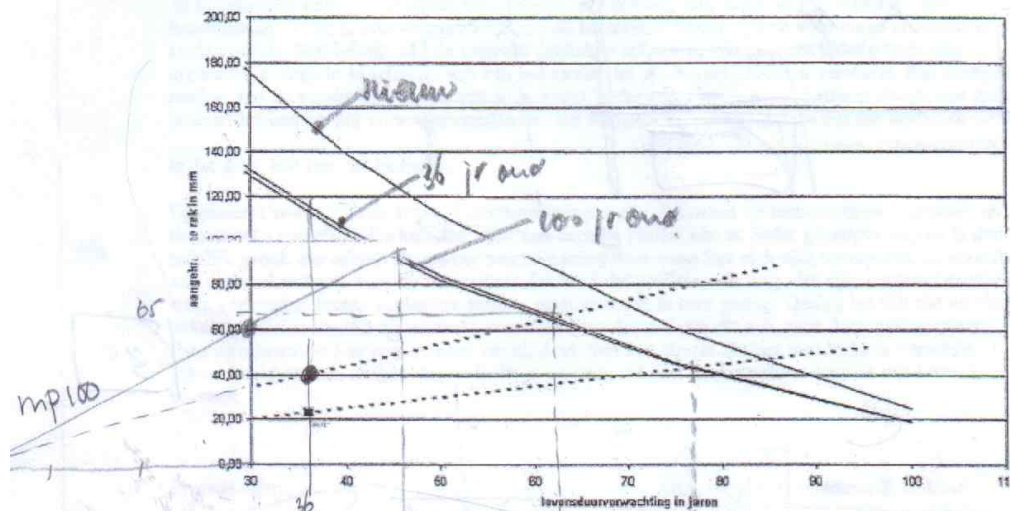
Figuur 2: Rek versus levensduur van een profiel

Op basis van de gemeten voegbreedten is in de figuur af te lezen wat mag worden verwacht met betrekking tot de levensduur. Als voorbeeld zijn twee situaties aangegeven.

1. meetpunt 100 hier is een voegbreedte gemeten van 35 mm. In de figuur levert dit een punt bij 36 jaar en  $35 + 5$  (beginrek door krimp van het beton) = 40 mm. Doordat de verbreding nagenoeg lineair ten opzichte van de tijd plaats vind kan een lijn getrokken worden vanuit het punt 0 jaar en 5 mm en dit punt. Deze lijn snijdt de onderste kromme na 62 jaar bij 65 mm. Verwacht mag worden dat op dat moment het profiel defect raakt.
2. meetpunt 132 hier is een voegbreedte van 18 mm gemeten. Dit levert een punt bij 36 jaar en  $18 + 5 = 23$  mm. De lijn door dit punt en het punt 0 jaar, 5 mm snijdt de kromme na 77 jaar bij 42 mm. Voor het profiel op deze plaats mag dus nog een restlevensduur van  $77 - 36 = 41$  jaar worden verwacht.

Op deze wijze zou het profiel bij meetpunt 100 nu nog 26 jaar mee moeten kunnen voordat falen optreedt. De werkelijkheid is echter dat het profiel bij meetpunt 100 nu reeds is gescheurd en daarmee defect is. Hierbij speelt vermoedelijk een ander aspect een rol, namelijk ozonaantasting. Een rubber onder rekspanning kan worden aangetast door ozon waardoor scheuren ontstaan. De mate waarin dit plaats vindt is afhankelijk van het rubbertype, de bescherming van de rubber en de hoogte van de rekspanning. Beneden een bepaalde kritische rek zal geen aantasting plaats vinden, bij toenemende rek zal de aantasting sneller optreden. De snelheid waarmee en daaraan gekoppeld de levensduur is niet aan te geven aangezien er geen verbanden bekend zijn. De scheuren zoals aangetroffen bij de meetpunten 100, 137 en 200 zijn zodanig van uiterlijk en vorm dat deze goed het gevolg zouden kunnen zijn van ozonaantasting.
