Botsing van twee goederentreinen op de Maasvlakte

Waardoor rijden op 13 april 2012 twee treinen onder beveiliging van een treindienstleider tegen elkaar in op hetzelfde spoor en kunnen zij niet op tijd stoppen?

Februari 2013

Projectnummer: RV12-0337

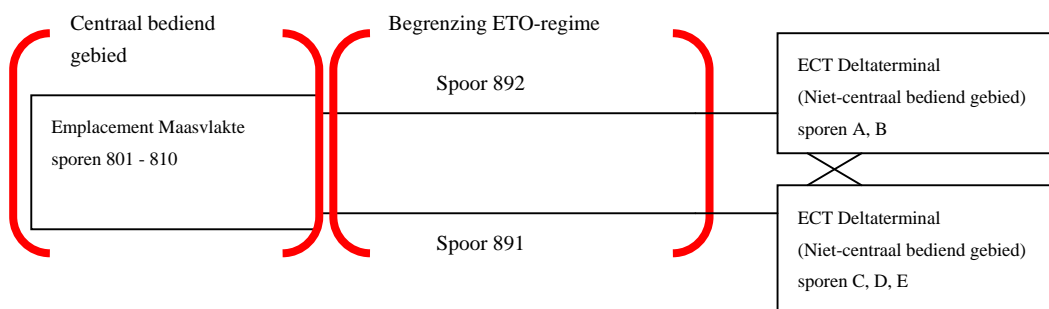
Afbeelding 10. Schematische sporensituatie van/naar ECT Deltaterminal

Het baanvak van het emplacement Maasvlakte naar de ECT Deltaterminal bestaat uit twee sporen, te weten spoor 891 en spoor 892. De beveiliging van het treinverkeer op dit baanvak geschiedt niet met behulp van seinen, maar doordat de treindienstleider van de Maasvlakte machinisten toestemming verleent via mobiele telefonie (GSM-R). Het baanvak wordt daartoe aan weerszijden begrensd door zogeheten facultatieve S-borden, zie afbeelding 17.

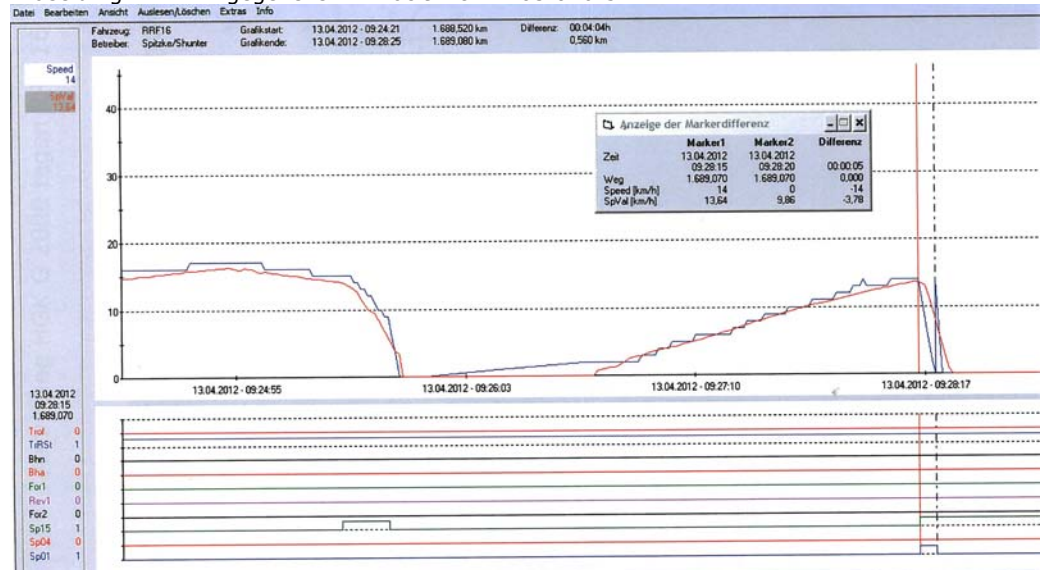
Afbeelding 11. ARR-gegevens RRF loc 92 84 2203 016-5

De trein van RRF reed ongeveer 14 km/uur, zo is uit de ritregistratie van de betreffende locomotief gebleken (zie bijlage C, afbeelding 11). Dit wordt onderbouwd door de remwegberekening die RRF heeft gemaakt en die is gecontroleerd door de inspectie. De inspectie acht deze snelheid voldoende veilig voor een trein van deze samenstelling.

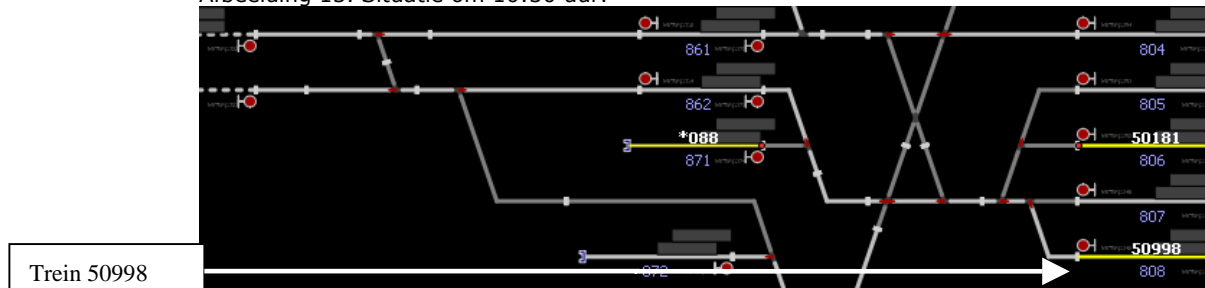
Afbeelding 13. Situatie om 10:30 uur.

Trein 50998

Trein 50998 staat voor vertrek gereed op spoor 808 op het emplacement Maasvlakte West.

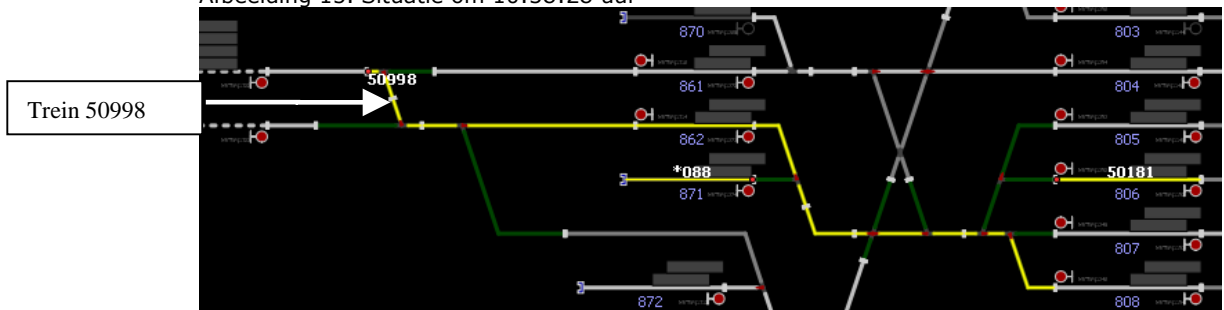
Afbeelding 15. Situatie om 10:38:28 uur

Trein 50998

Trein 50998 rijdt via de wisselverbinding spoor 891 op.

Trein 50998 botst op spoor 891 frontaal op trein 41765.

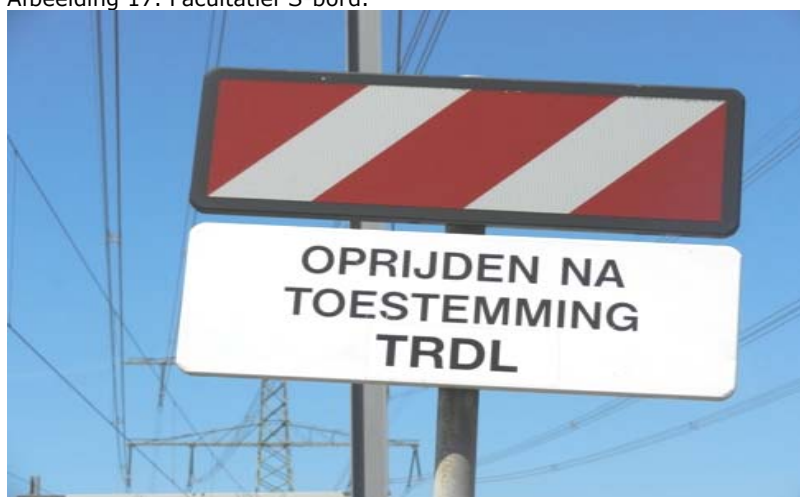
Afbeelding 17. Facultatief S-bord.

¹⁷ De overgang van centraal bediend gebied naar niet-centraal bediend gebied wordt ter plaatse afgebakend door facultatieve S-borden, zie afbeelding 17. Treinen hoeven daarvoor niet te stoppen als zij toestemming van de treindienstleider krijgen om deze borden voorbij te rijden. Daarom is het bord facultatief, in tegenstelling tot S-borden die absoluut zijn. Daar moet de machinist altijd voor stoppen, waarna hij de bijbehorende opdracht moet uitvoeren, ook al heeft hij toestemming gekregen om erachter verder te rijden.

Te zien is een facultatief S-bord met opdracht aan het begin van spoor 891.
