HSL – Tunnel Rotterdam Noordrand

Rapportage inspectie betonkwaliteit stempels

referentie	projectcode	status
RIS430-8/pouc/017	RIS430-8	definitief 1.0
projectleider	projectdirecteur	datum
ir. A.J. Strijker	ir. J.J.T.M. Sanders	13 mei 2016

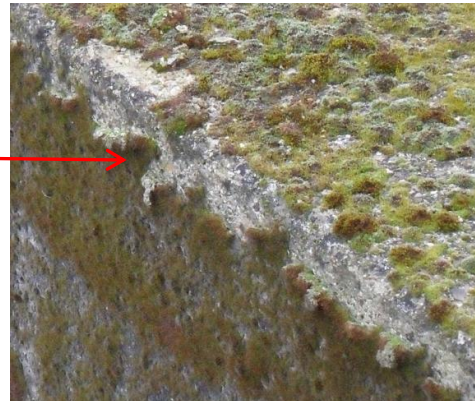
detail

Foto 1.3. 'Peeling' van de betonhuid

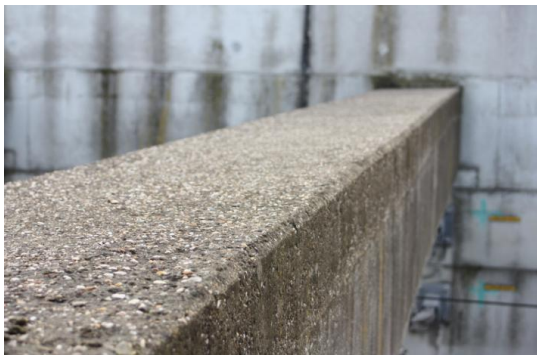
97-1 foto 2

Moot- stempel nr.	097-1
Km:	-
Mos:	2 %
Opmerking:	met name bovenzijde betonoppervlak verweerd, geen ernstige 'peeling'
Foto's	097-1 foto 1 en 097-1 foto 2

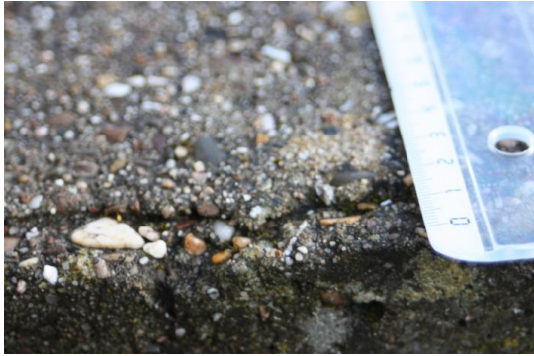
98-1 foto 2

Moot- stempel nr.	098-1
Km:	-
Mos:	5 %
Opmerking:	bovenzijde verweerd, zijkanten nauwelijks verweerd. nagenoeg geen sprake van 'peeling'
Foto's	098-1 foto 1 en 098-1 foto 2

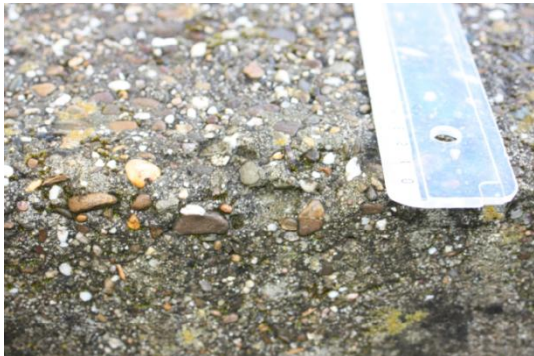
98-3 foto 2

Moot- stempel nr.	098-3
Km:	-
Mos:	20 %
Opmerking:	bovenzijde geringe verwerking, zijkanten geen verwerking
Foto's	098-3 foto 1 en 098-3 foto 2

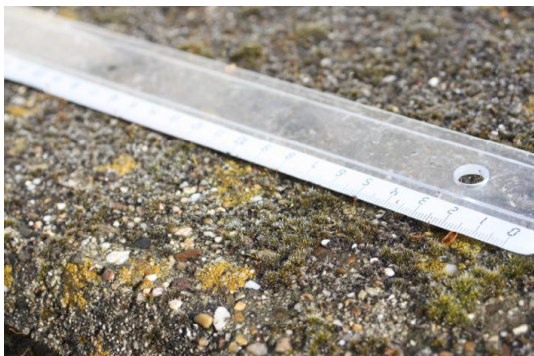
98-5 foto 2

Moot- stempel nr.	098-5
Km:	-
Mos:	40 %
Opmerking:	bovenzijde geringe verwerking, zijkanten zeer geringe verwerking
Foto's	098-5 foto 1 en 098-5 foto 2

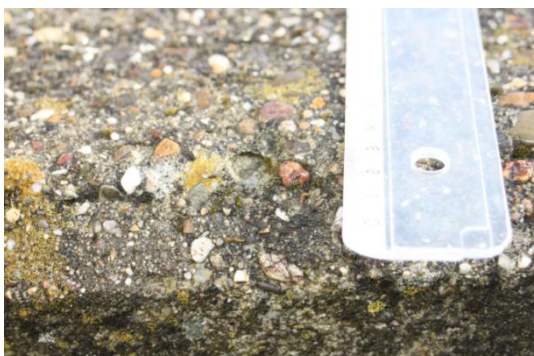
99-2 foto 2

Moot- stempel nr.	099-2
Km:	-
Mos:	50/60 % ook op zijkant mos 30 %
Opmerking:	bovenzijde geringe verwerking, zijkanten zeer geringe verwerking
Foto's	099-2 foto 1 en 099-2 foto 2

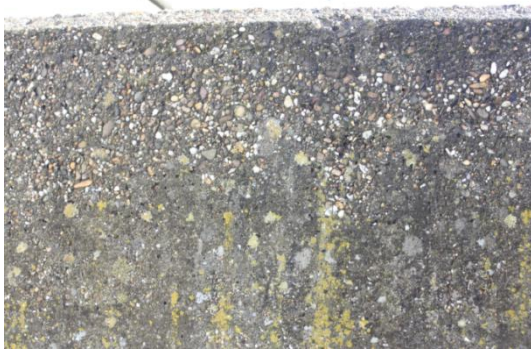
99-4 foto 2

Moot- stempel nr.	099-4
Km:	-
Mos:	40/50 %
Opmerking:	bovenzijde geringe verwerking, zijkanten zeer geringe verwerking
Foto's	099-4 foto 1 en 099-4 foto 2

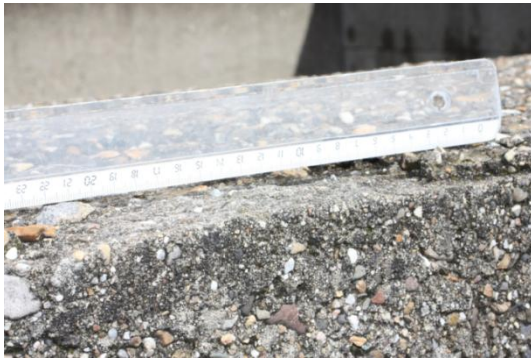
113-1 foto 2

Moot- stempel nr.	113-1
Km:	105,653 → Meetbouten geplaatst
Mos:	2 %
Opmerking:	duidelijk schade zijkanten door hoge-druk reinigen. ernstige verweering. Sprake van veel 'peeling' ⇒ Deze stempel verkeert in slechte conditie
Foto's	113-1 foto 1 t/m 113-1 foto 4

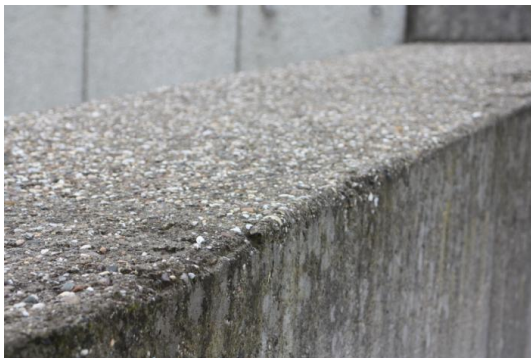
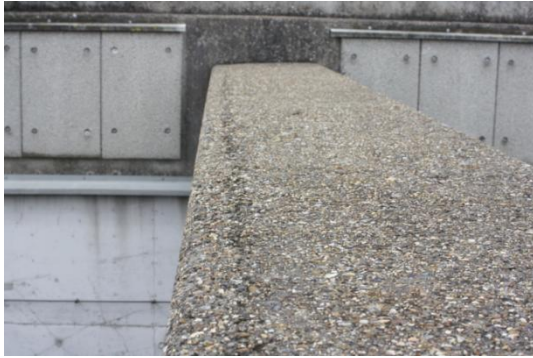
Mos:	5 %
Opmerking:	duidelijk schade aan zijkanten door hoge-druk reinigen. ernstige verwerking. Lokaal sprake van 'peeling' ⇒ Deze stempel verkeert in redelijk slechte conditie
Foto's	116-1 foto 1 t/m 116-1 foto 4
