ONDERZOEKSRaad
VOOR VEILIGHEID

Stuwaanvaring door Benzeentanker bij Grave

Den Haag, mei 2018

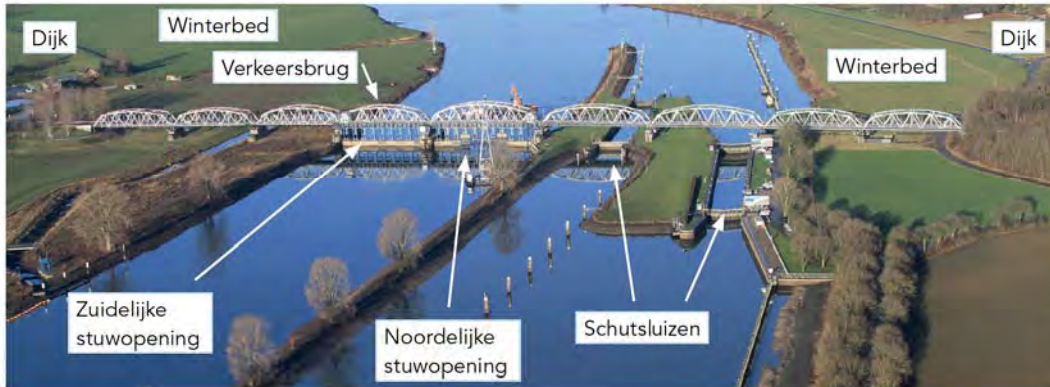
Figuur 7: Stuwcomplex Grave. (Bron: Rijkswaterstaat)

Gelet op de begincoers, de snelheid, de massa van het schip samen met de lading en de nadien geconstateerde schade aan de stuw en aan het schip, voer de Maria Valentine rechtdoor en zonder veel snelheidsvermindering door vijf jukken (nr. 13 t/m 17 van in totaal 20 jukken) heen. Deze jukken raakten daarbij beschadigd en klapten omhoog. De jukken ernaast (10, 11, 12, resp. 18, 19 en 20¹⁸) dienden als een geleiding voor de twee flanken om de vaarrichting te behouden (zie figuur 8).

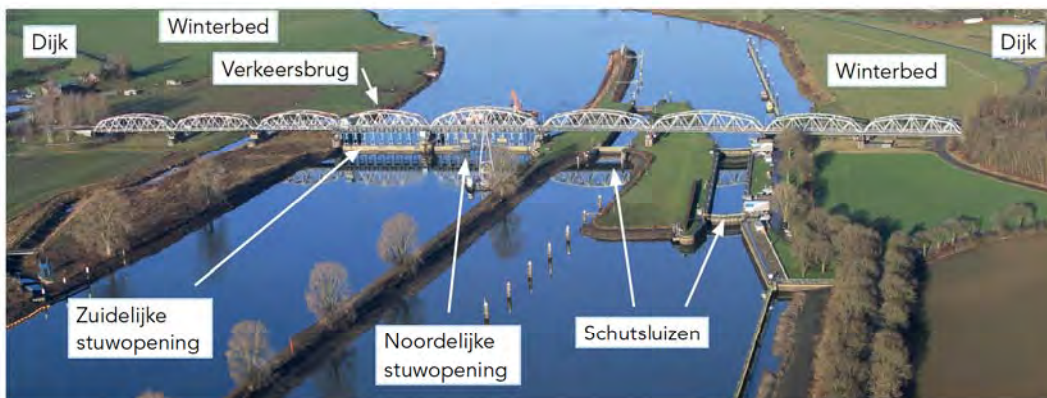
Figuur 1: Stuwcomplex Grave. (Bron: Rijkswaterstaat)

De zuidelijke en noordelijke doorstroomopening van de stuw Grave bestaan uit achtereenvolgens negen en elf velden van 5,5 m breed. Elk veld bevat een verticaal juk dat bestaat uit twee staanders, die op een onderlinge afstand van ca. 2,7 m naast elkaar zijn geplaatst en onderling met elkaar zijn verbonden. De staanders van het juk zijn aan de bovenzijde met een scharnierende oplegging aan de verkeersbrug bevestigd. Aan de onderzijde steunen ze tegen een nok in een ondiepe kas in de drempel van de stuw.
