**BIESBOER Expertise B.V.****Onafhankelijk technisch expertisebureau****Mosselaan 65 1934 RA Egmond aan den Hoef****Tel: + 31 (0)72 – 5063033****Fax: + 31 (0)72 – 5062552****E-mail: info@biesboerexpertise.com****Rapport** 17-280 aco**Rapporteur(s)** 10.2.e**R A P P O R T****Opdrachtgever**

Aard van de ingestelde expertise : technische- en tactische expertise t.a.v. het ontstaan van brand

Soort schade : brandschade - AVB
Object : bedrijfs-/kantoorpand
Risicoadres : Druivenstraat 3, 4816 KB Breda
Schadedatum : 25 augustus 2017
Opdrachtdatum : 25 augustus 2017
Sluitingsdatum rapport : 2 oktober 2017
Bijlage(n) : 3 stuks en een digitale map met 22 foto's

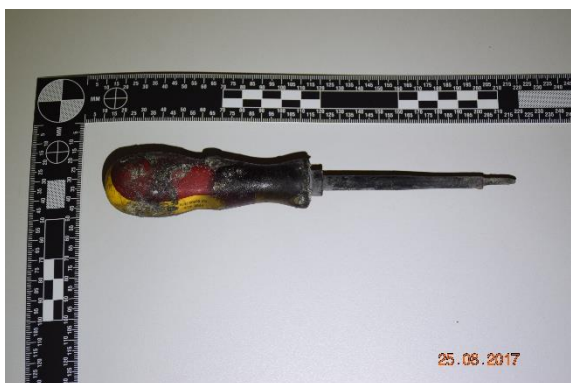
Foto 7.

Op foto 6 en 7 is te zien dat de inleidende sluiting van de explosie moet zijn veroorzaakt door een geleidend voorwerp tussen de bovenkant van de roestkleurige bout (bout kop met sleuf) in faserail II, en de daarboven gesitueerde faserail III. Het geleidende voorwerp moet zich, gezien de kegelvormige vervorming van de kop van de bout, op het moment van sluiting ongeveer in het midden van de sleuf hebben bevonden en heeft op dat moment gelijktijdig fase III geraakt.

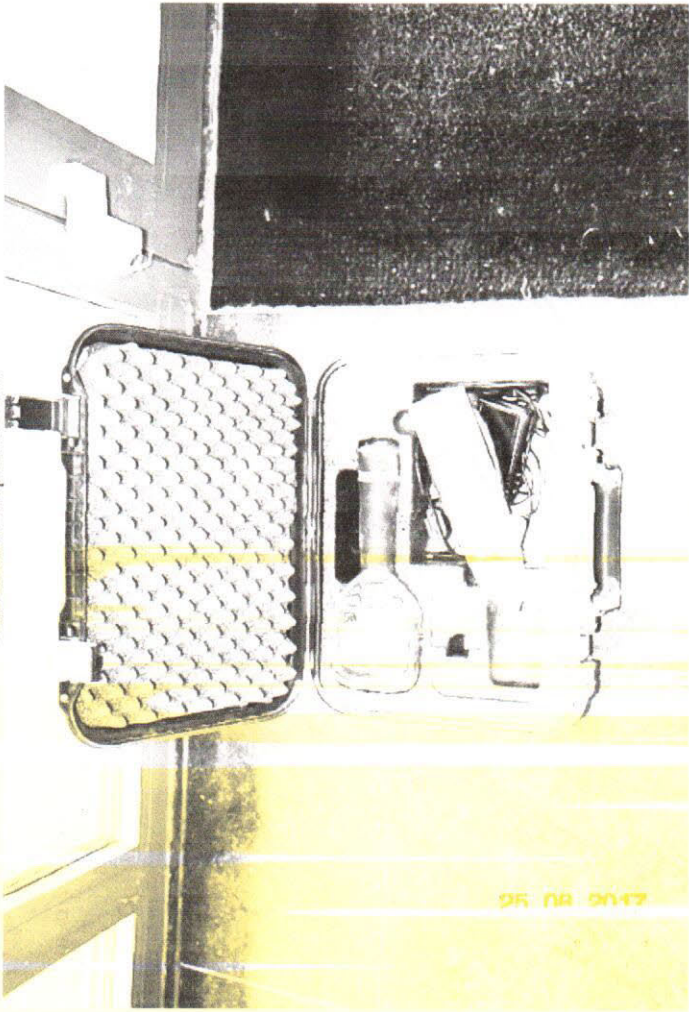
DSC_8013 kopie

V: Ik toon u een tweetal foto's voorzien van de bestandsnamen 'DSC_8013 kopie' en 'DSC_8019 kopie' welke foto's als bijlage bij deze verklaring worden gevoegd. Herkent u het op deze foto's zichtbare apparatuur/gereedschap en heeft u daarmee op de genoemde schadedatum handelingen verricht en zo ja welke?

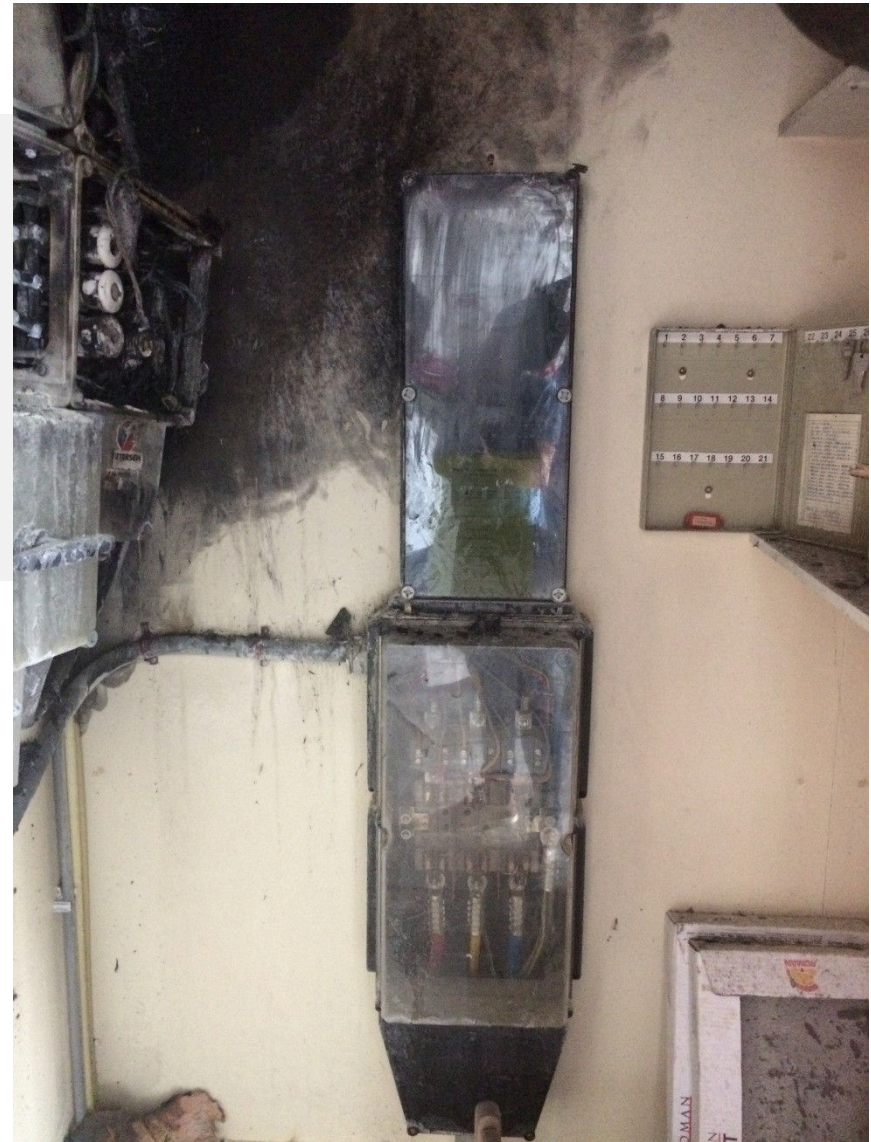
10.2.e, Dutch 10.2.e
was conducting a routine
thermographic survey at a client site.
Upon opening the electrical cabinet an
arc flash has occurred and 10.2.e has
10.1.d

ACTIONS	Due Date	Status	Responsible
LOCAL			
1. Prepare and communicate Task Risk Assessment Thermography including risks associated with opening of electrical cabinets	1/11.2017		10.2.e
2. Increase awareness of inspectors for using properly maintained equipment/tools	1/11/2017		
3. Create a maintenance plan of tools and equipment	1/11/2017		
4. Increase awareness of inspectors regarding suspicious working conditions and the stop work authority related to this	1/11/2017		
5. Assure specific safety information from clients is available at the start of a project	1/11/2017		
DIVISION / OG			
Electrical Department			
GROUP			
I&F

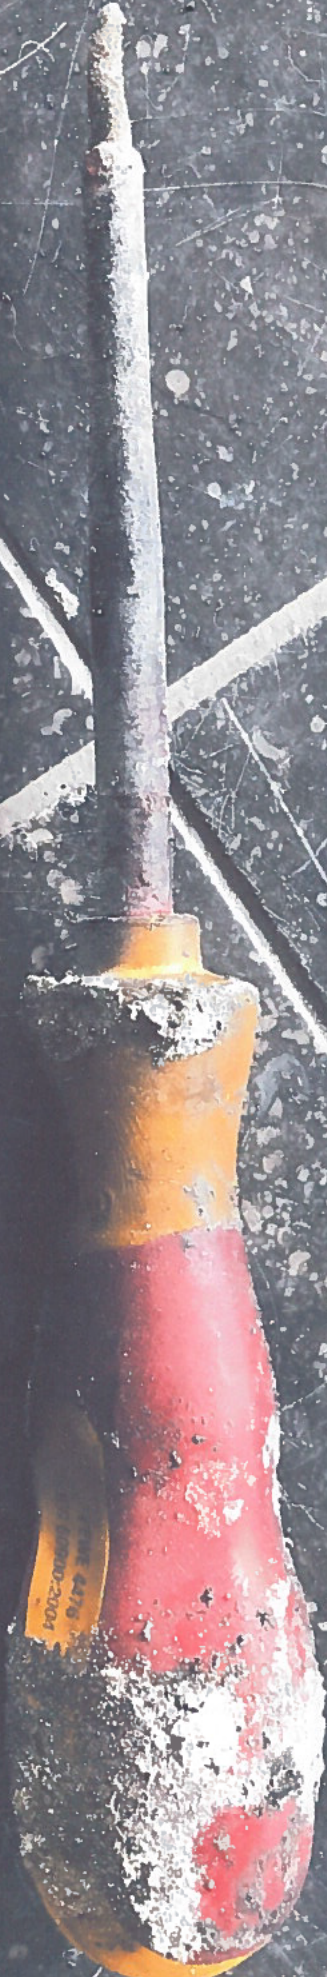
Foto 3

O: Ik toon u foto 3. Hierop is een schroevendraaier te zien die is aangetroffen op de ongevalslocatie. De bek van de schroevendraaier lijkt te zijn gesmolten. Op de isolatie om de kling en de heft zitten brandsporen.

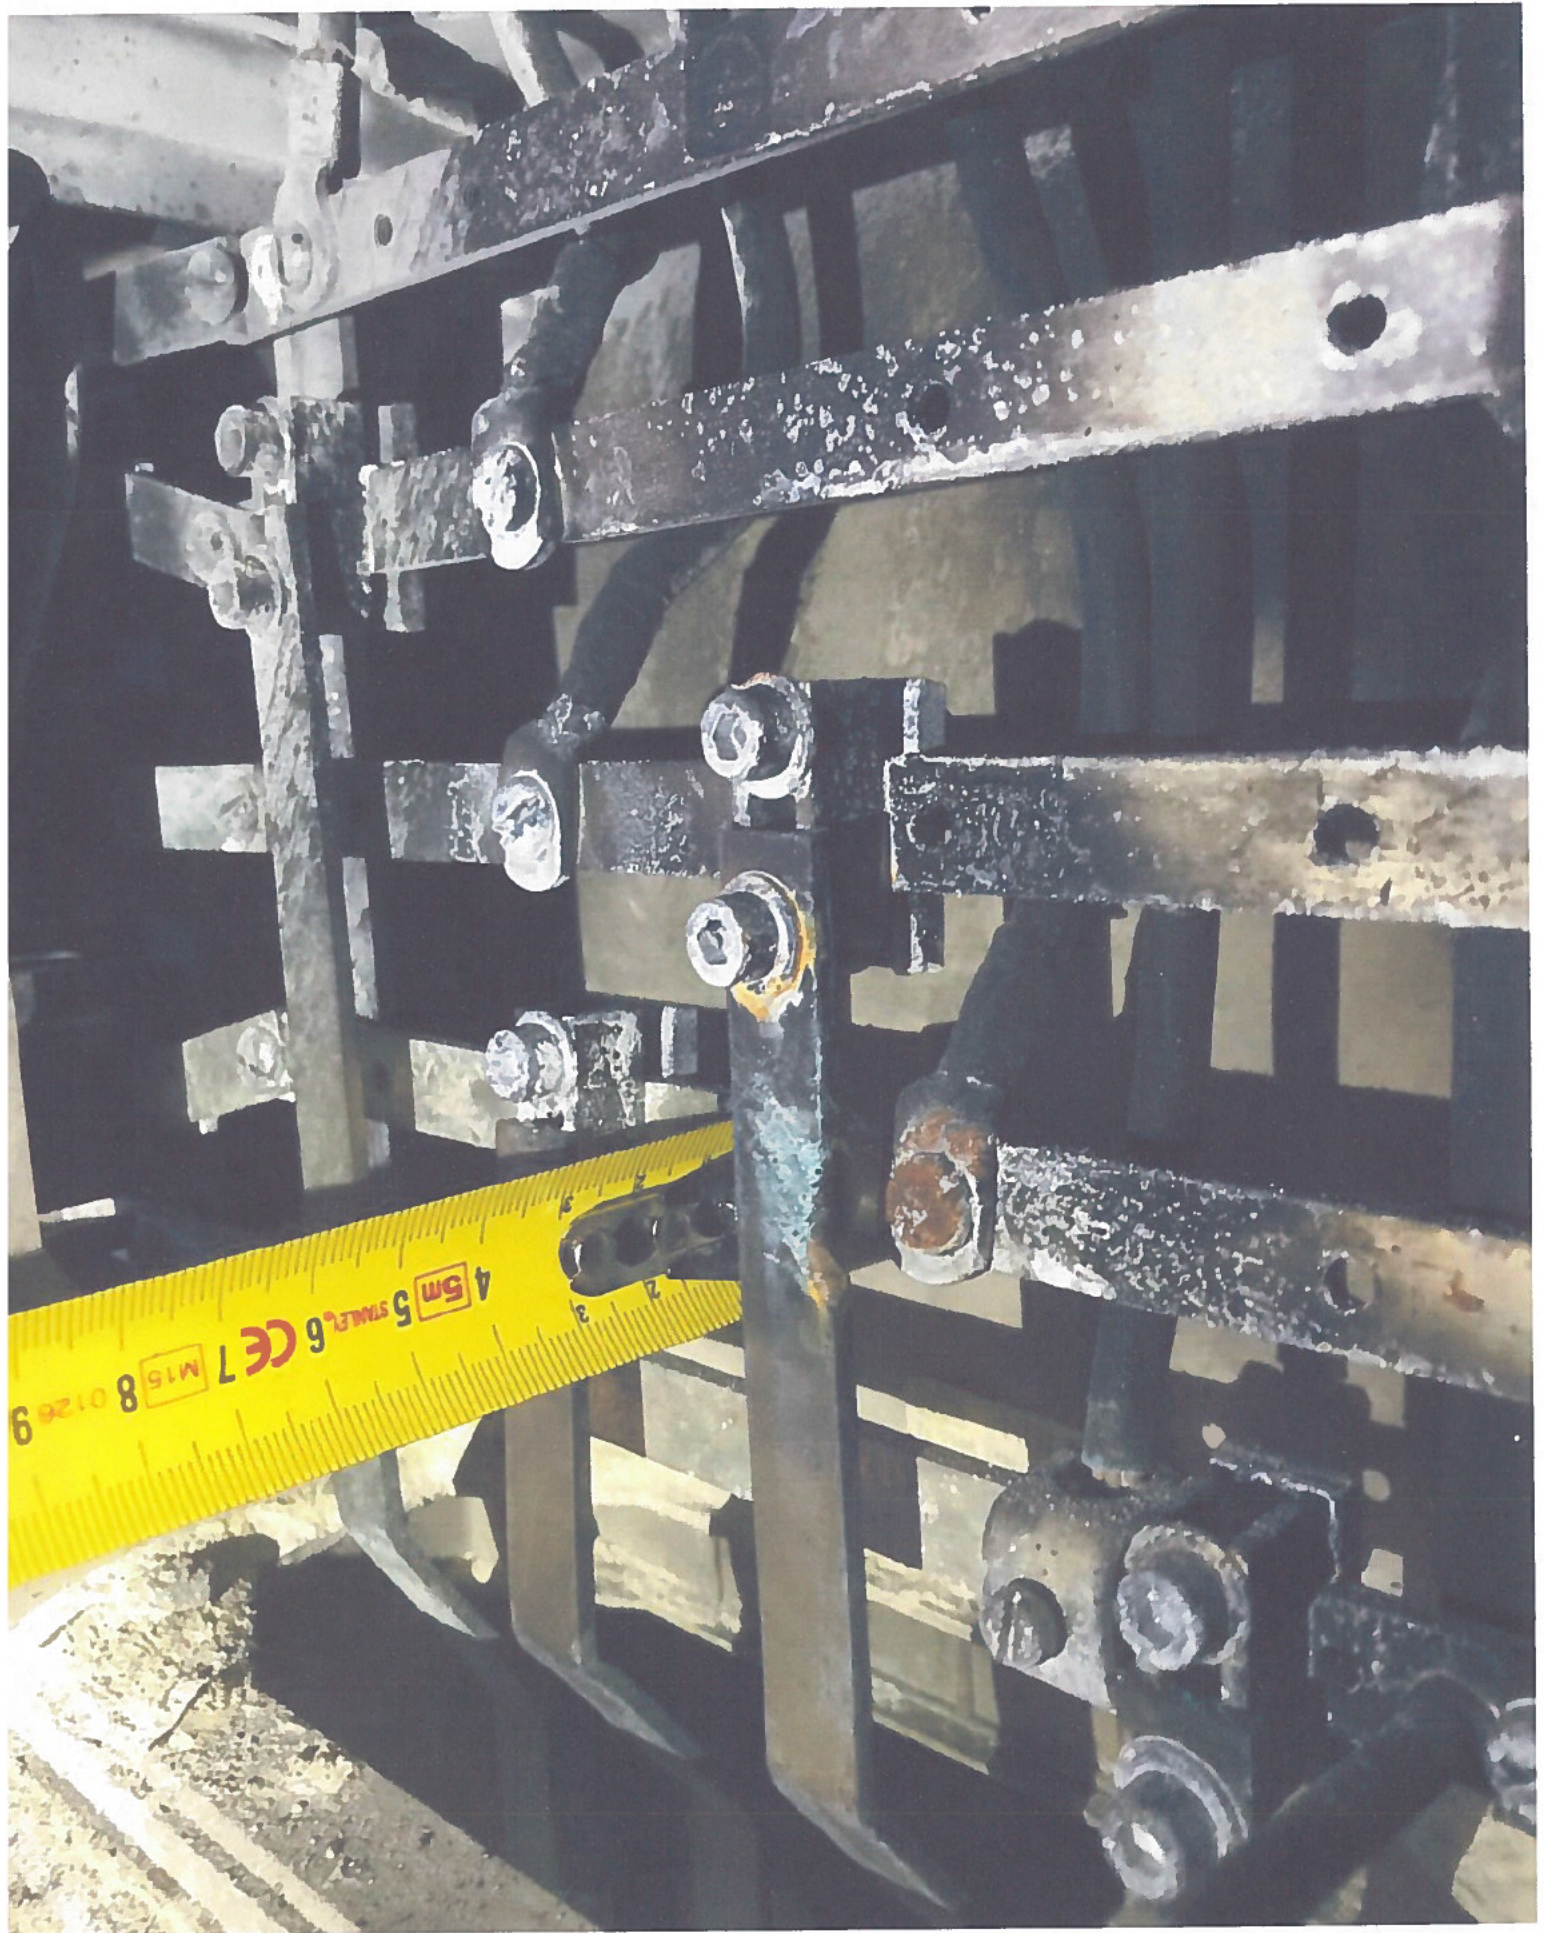
Foto 5

V: Heeft u met de schroevendraaier de schroef op foto 5, waar de kortsluiting heeft plaatsgevonden, willen aandraaien?

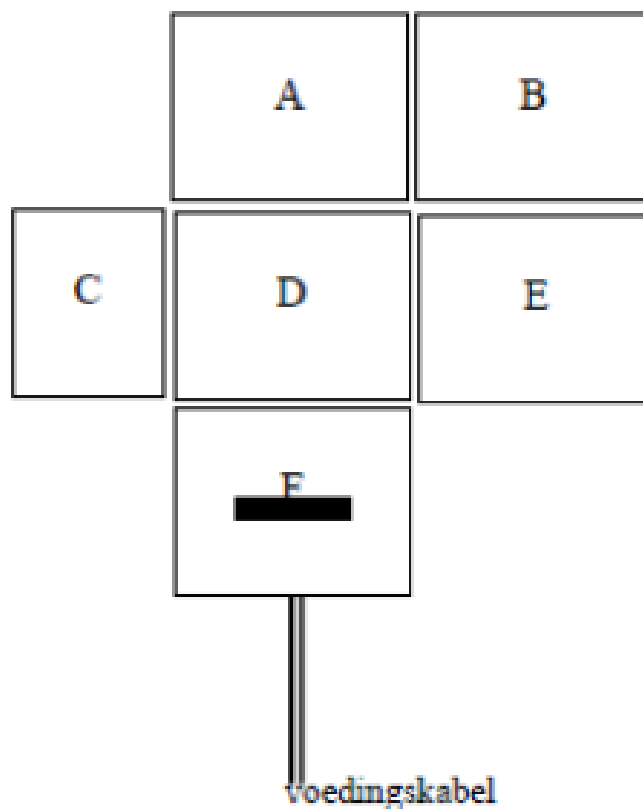
- A = veiligheidskast (mespatronen)
- B = veiligheidskast (D-smeltveiligheden)
- C = veiligheidskast (D-smeltveiligheden)
- D = kast fase- en PE-geleider(s)
- E = veiligheidskast (D-smeltveiligheden)
- F = kast hoofdschakelaar
